**鳥嘴潭淨水場新建統包工程(續)**  
**施工階段生態檢核報告 季報**  
**( 113 年 1 至 3 月 )**

主辦單位：台灣自來水股份有限公司中區工程處

監造單位：台灣自來水股份有限公司中區工程處  
第四工務所

中華民國 113 年 4 月

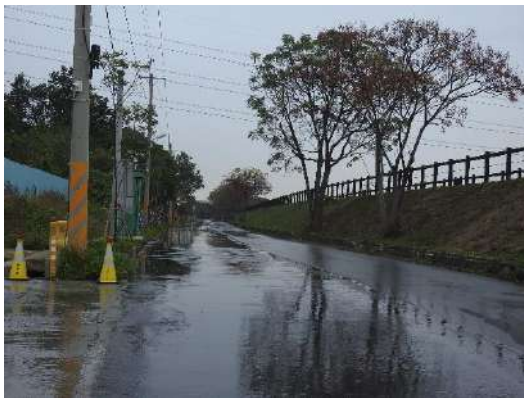
工區周圍進行洗掃(1/25)

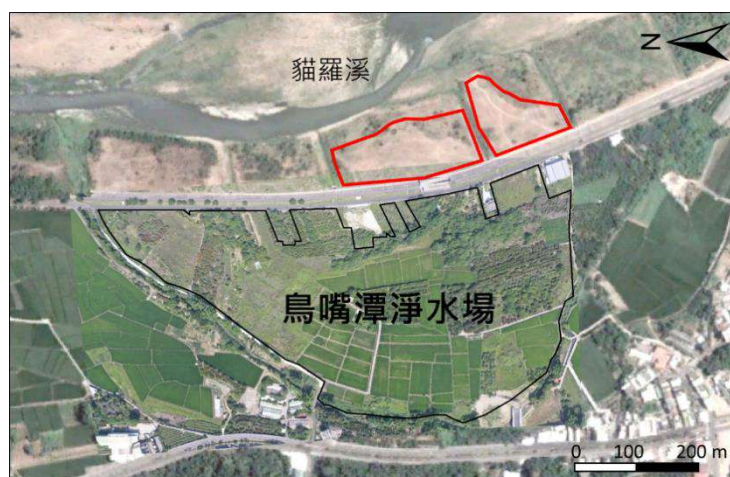
紅色框為建議進行棲地補償之位置，由於此區塊相較裸露，也尚未有過多的外來種銀合歡入侵，在棲地養護上相較容易

設計階段建議之石虎棲地補償——與第三河川分署及林業保育署南投分署合作進行工區東側、貓羅溪左岸高灘地之棲地養護，目前未獲得執行共識，然由於現在該區域已降低牛隻放牧，草生植物逐漸回覆，並觀察到少數構樹小苗生長，因而在此區域進行銀合歡小苗(成人身高以內)抑制，讓原生樹種在未來得以自然拓殖(圖 4)。

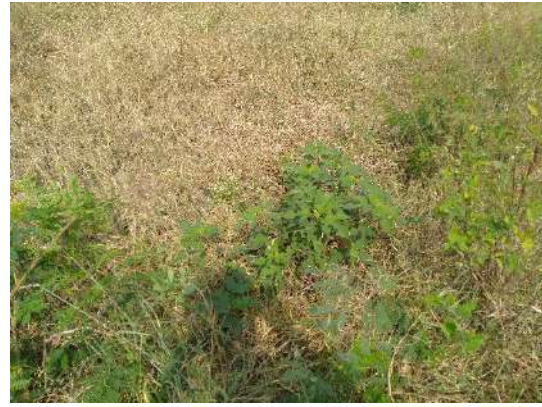
構樹小苗

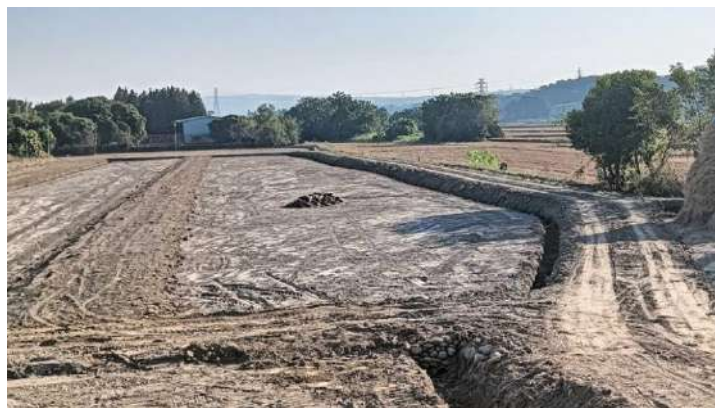
圖 5、淨水廠北邊轉作休閒農業的農地(羅姓民眾提供)

另外由於周邊農地、河川地皆是石虎棲地，若能支持周邊的農民轉作友善農作(不用除草劑、農藥、毒鼠藥等並保留草生地)，亦是正面的補償作為。場區北側農地以種植稻米為主，彰化關注石虎的羅姓民眾曾在北側農地拍攝過石虎幼體，但 112 年 11 月卻發現地主整地疑似欲轉作商業用途(圖 5)。生態檢核團隊前去拜訪了解該處地主正準備轉作休閒農業，初步探詢他們是有意願往友善農業的方向發展，只是環境友善程度是否可到達有助於石虎保育的程度，將持續溝通與關注，建議主辦單位於公司治理的體制內，無論是年節送禮、員工活動等，優先支持場區周圍的生態友善農作，才可從市場機制的面向增加農民轉作友善農業的動力。

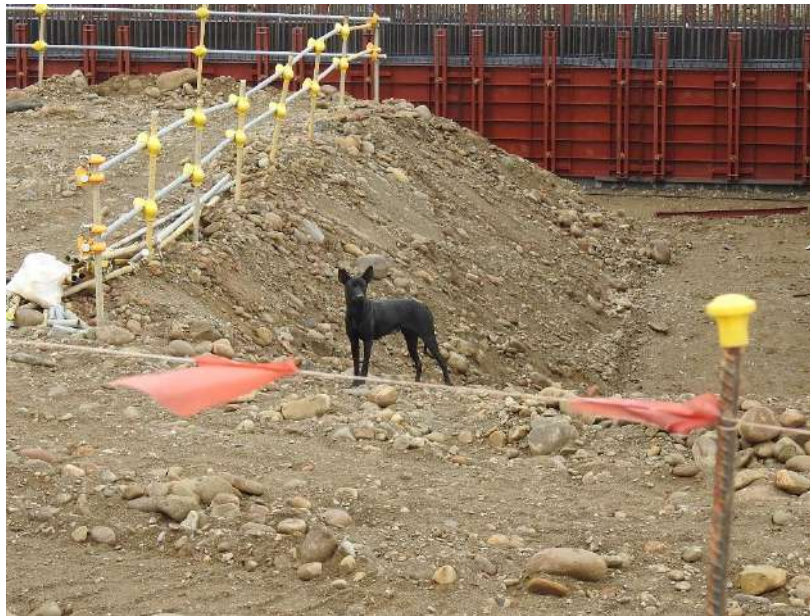
圖 6、工區內已結紮流浪母犬

已結紮共 44 隻母犬，並訪談鄰近餵食者，請餵食者改為於誘捕陷阱餵食兼具協助誘捕結紮之工作。

生態檢核團隊於 112 年 12 月 9 日與台灣之心合辦下鄉絕育活動，優先結紮放養之家犬貓並施打狂犬病疫苗，活動前先進行掃鄉發放傳單，宣導勿放養家犬貓及餵食流浪犬貓，降低因放養之家犬貓造成遊蕩犬貓數量增加，該活動共計絕育周遭居民母犬 15 隻、母貓 5 隻、公貓 4 隻(圖 6)。

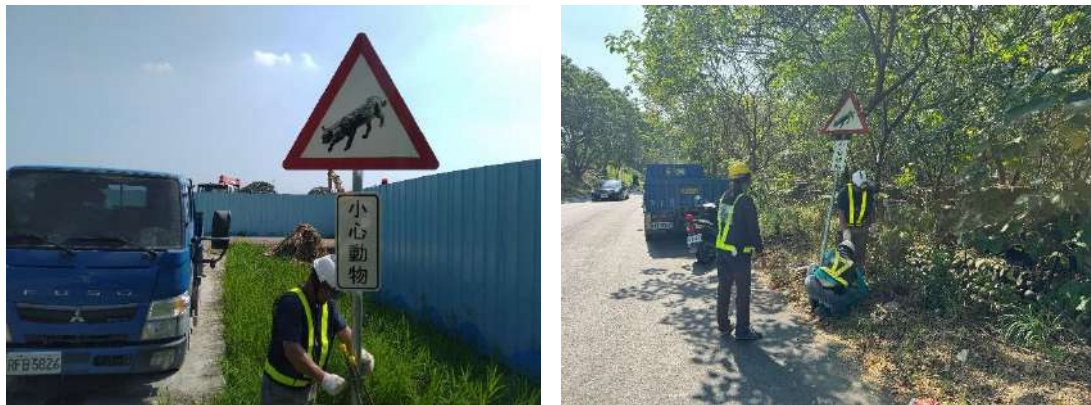
因應環評要求，施工單位會同生態檢核團隊於 112 年 10 月進行了警示牌與反光鏡架設點位現場勘查，並於 112 年 11 月 2 日進行架設工作。於工區周邊路段總共架設 4 座小心動物警示牌，與 13 處反光鏡(圖 7)。工區東南側分洪渠道工程已完工，將再勘查選擇適合位置設置反光鏡。

告示牌架設

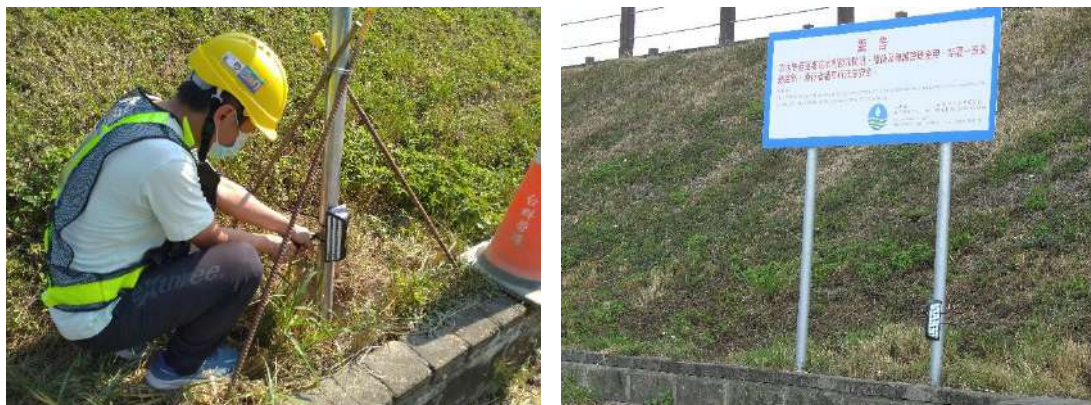
反光鏡架設

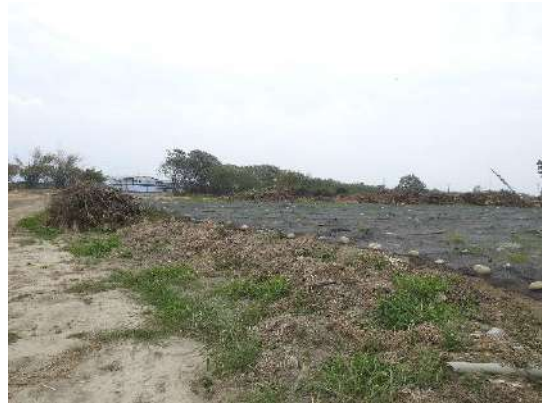
2/28 已清除部分進行防塵網覆蓋，避免揚塵

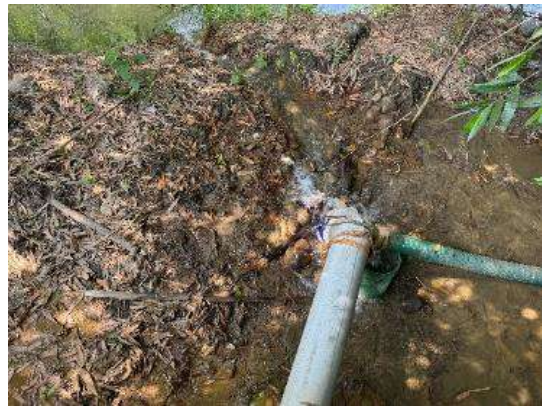
11/2 複查滯洪沉砂池水質與排出貓羅溪支流水質已改善

後續會先降挖至出水面後，先抽水至臨時滯洪沉砂池，把水位降了再開始開挖。  
異常狀況處理依循圖 9 異常狀況處置流程辦理，後續處理結果如圖 10。

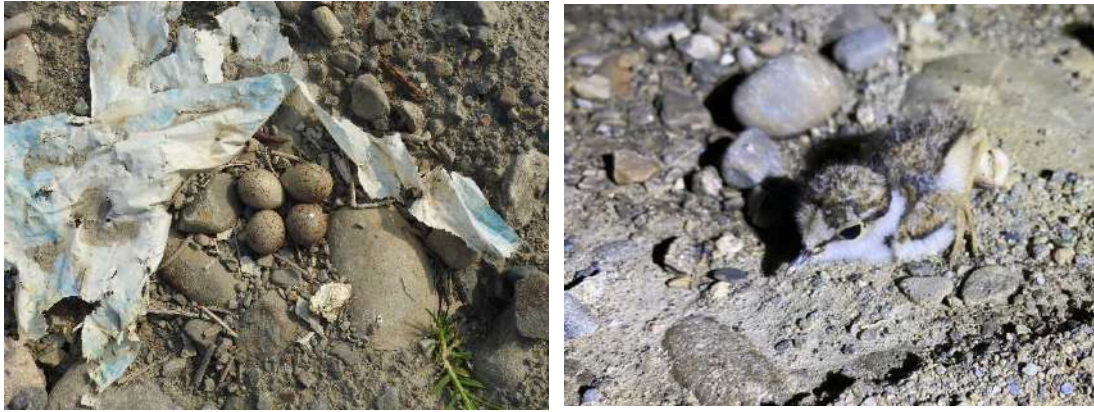
圖 11、小環頸鴿巢蛋與幼鳥

1. 本季為夏候鳥繁殖初期，工區常見地的水鳥為東方環頸鴿與小環頸鴿，兩種水鳥會在開闊地面上繁殖築巢，台灣在 2 月底就有機會開始繁殖，若發現巢蛋可進行標示並盡可能迴避，以避免對其巢和蛋造成干擾，另保育類夏候鳥燕鴿約於 4 月底抵達台灣，也偏好選擇在裸露土方或短草區域繁殖，建議若有短期內(至 8 月底前)需使用之土方或開挖面，應在近期及早開始動工，以免吸引燕鴿築巢，形成生態陷阱。
2. 於 3 月底工區夜巡時，發現小環頸鴿幼鳥(圖 11)，小環頸鴿幼鳥一破殼即能在地面上行走但無法飛行。當親鳥察覺人類接近時，會將雛鳥帶離至食物充足且安全的地方躲藏。若發現幼鳥時，請勿捕捉，暫時迴避離開幼鳥所在地並保持安靜，以免驚擾親鳥及其幼鳥，親鳥會再次將幼鳥帶離該處。
3. 春夏季節交替，蛇類出沒頻率增加，若在草叢、溝渠等處施工時遇到蛇，保持距離待其離開即可，通常蛇類會主動先逃離，切勿抓捕或攻擊，反而增加蛇類因恐懼而攻擊的機會。
4. 工區西側貓羅溪支流為石虎活動區域，相較工區東側腹地較為狹小，提醒施工期間切勿超過施工範圍或不當排放影響干擾該區環境。
5. 工程區域發現強勢入侵種美洲含羞草，莖有密刺可能影響野生動物對該棲地的使用，團隊發現時即進行移除(圖 11)，建議施工團隊若發現時也積極移除，必須從莖的基部(此處較無鉤刺)連根拔起，由於目前非花果季，可將移除的部分集中堆置，秋天花果季則移除後應收納至垃圾袋中移除。未來工區植栽綠化很可能也將面臨美洲含羞草入侵，建議將外來種控制與移除納入相關工程施作項目中。未來生態團隊會標記場區內美洲含羞草入侵嚴重的區域，該區土壤中應已有大量種子，不應再移置場區內他處造成散播。
6. 區內目前植被已近清除，為保持分期分區原則，應盡快完成北側滯洪池之覆土，覆土完成後以稻草蓆或噴灑原生草籽方式維護坡面，並避免干擾此區，使區內仍能保有較小工程干擾的區域。
7. 綠帶區域與保留老樹周邊之表土，建議勿夯實造成土壤缺氧缺水，不利植物生長。
8. 於 113 年 1 月 16 日新聞報導貓羅溪發現鐵籠內掛著鴨頭，疑似民眾設陷阱

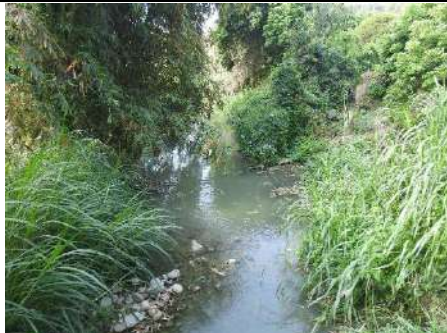
| 生態保育措施與執行狀況 | | | |
|---|---|---|---|
| | <b>貓羅溪支流</b><br>工程迴避干擾，<br>場區逕流泥沙、<br>混凝土影響水質 | 113 年 2 月因為沉砂池<br>沉降時間不足導致排出<br>之泥水影響支流水質，<br>通報後已改善(113 年 3 月 6 日) | |

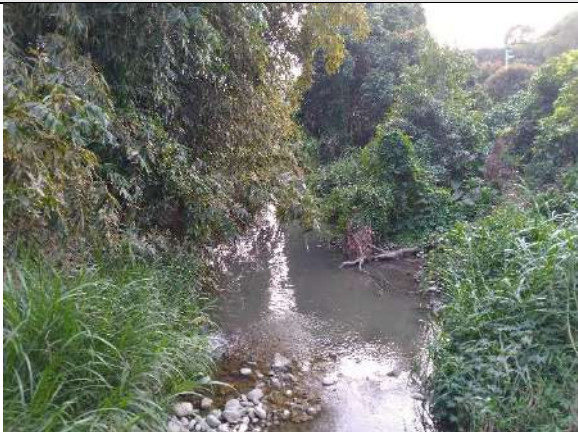
| 項次 1 | 生態保全對象—貓羅溪支流 | |

| 說明：無異狀 | | |

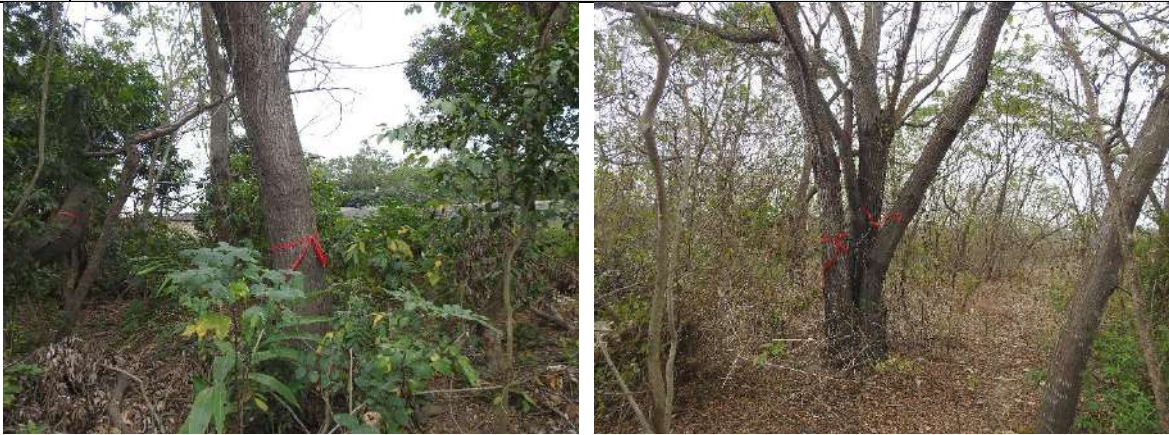
| 項次 2 | 生態保全對象—區內棟樹 | |

| 說明：保留樹木以紅布條標誌。 | | |

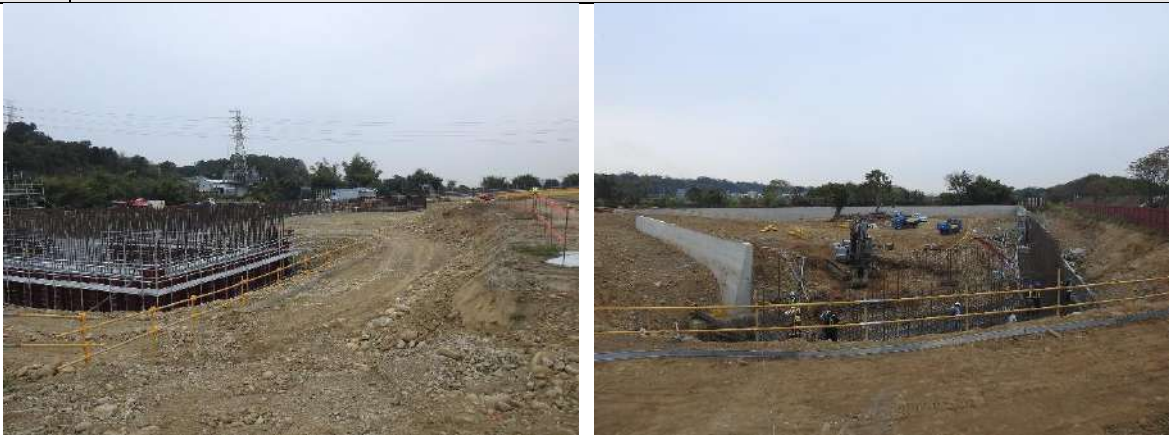
| 項次 3 | 限制施工範圍，勿使機具、廢土廢棄物進入植被良好的非計畫區範圍 | |

| 說明：現場施工未發現超出施工範圍。 | | |

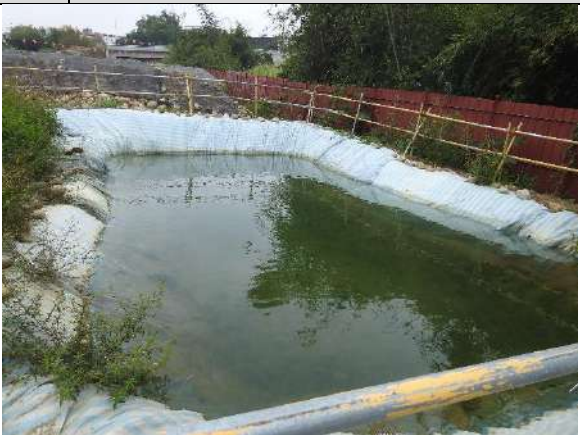
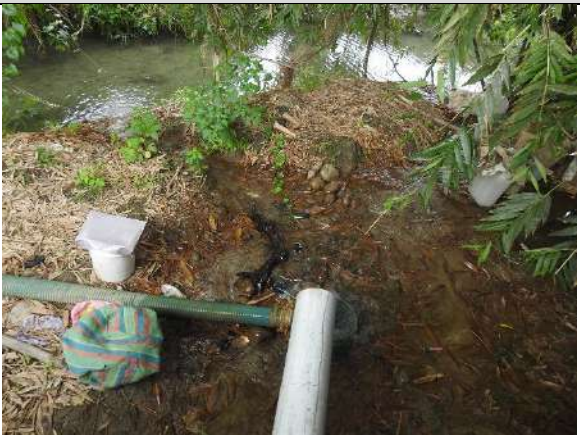
| 項次 4 | 臨時滯洪沉砂池 |

| 說明：設置臨時滯洪沉砂池避免泥水直接流入貓羅溪支流 | |

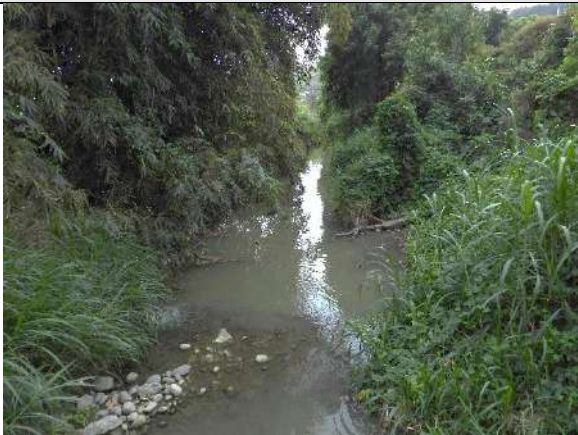
| 項次 1 | 生態保全對象—貓羅溪支流 | |

1. 為排出下挖時湧出的地下水，場內已設置兩座小型沉砂池，然而由於池體不大、靜置時間過短，水體在仍混濁時即已外排至貓羅溪支流。經提醒後避免抽水時怪手仍在旁下挖擾動，增加沉降時間後，排出之水體已明顯改善。
2. 工區存在大片尚未開挖的區域，短期內未進行施工，場區已觀察到小環頸鴿出沒，開闢區域可能吸引某些鳥類於地面繁殖築巢，例如二級保育類彩鵲、以及小環頸鴿和夜鷹等鳥類。如果未進行施工前生態人員或施工人員發現有鳥類正在繁殖，應進行標示並在可行的範圍內進行迴避，以避免對巢蛋造成干擾。

| 說明：場內已設置兩座小型沉砂池，然而由於池體不大、靜置時間過短，水體在仍混濁時即已外排至貓羅溪支流，記錄異常回報施工單位進行改善。 | | |

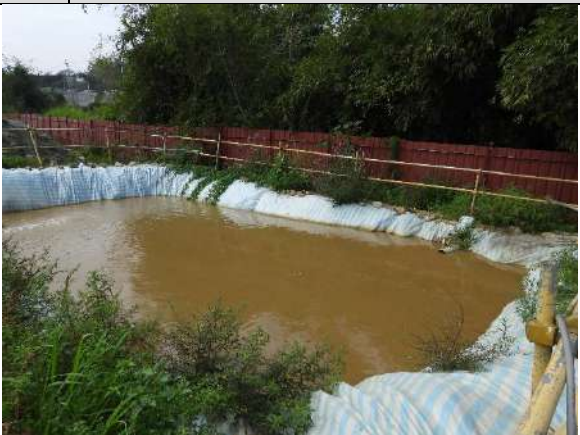
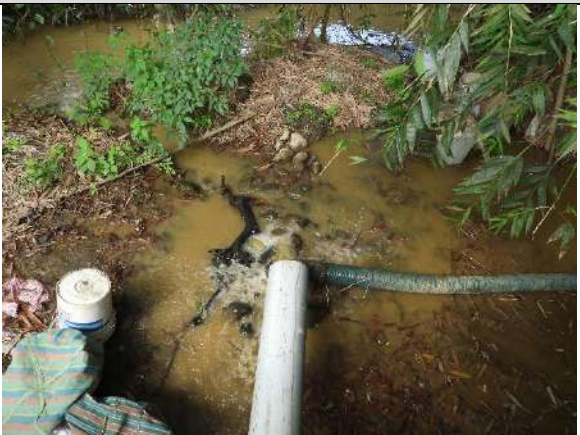
| 項次 4 | 臨時滯洪沉砂池 |

| 說明：沉砂池靜置時間過短，水體在仍混濁時即已外排至貓羅溪支流 | |

| 異常狀況說明 | 工區內已設置兩座小型臨時滯洪沉砂池，蒐集施工過程出流之地下水，但池體仍混濁時即排出至貓羅溪支流，進而影響保全對象貓羅溪支流之水質。 | 解決對策 | 臨時滯洪沉砂池為施工開挖才導致混濁，後續會先降挖至出水面後，先抽水至臨時滯洪沉砂池，把水位降了再開始開挖。 |

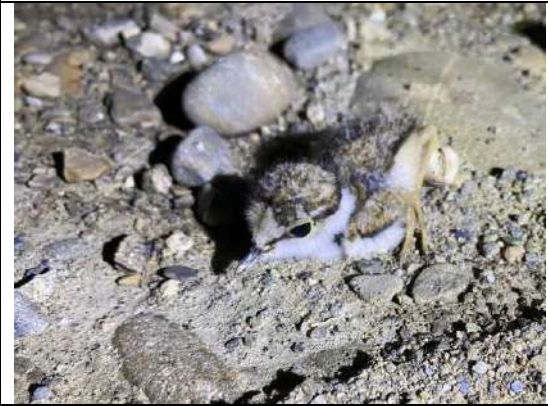
1. 在未施工的開闊環境，對於在地面築巢繁殖鳥類(如保育類物種彩鵲、燕鴿，以及非保育類的小環頸鴿、夜鷹等)，可能成為鳥類繁殖的場所。如果在施工前發現有鳥類正在繁殖，應該進行標示並在可行的範圍內進行迴避，以避免對巢蛋或幼鳥造成干擾。由於地面築巢的鳥類為早熟性幼鳥，出生後 1 天內即具備行走能力但尚未能飛行，故若施工進行時遇到雛鳥，牠們可能直接在路面趴下進行偽裝，可將其移至周邊近處較為安全、平坦的地方放置，並暫時迴避該區域，親鳥會返回將雛鳥帶至較為安全之處。
2. 本月底工程人員拍攝到近百隻灰面鵲鷹過境，由於工程範圍緊鄰八卦山脈—灰面鵲鷹之過境廊道，提醒滯洪池施工應依循施工說明會時彰化縣野鳥學會常務理事長所提之建議，於常流水之區域設置跳石，以利野生動物停留於池體中。
3. 滯洪池已覆土 50 公分，覆土後吸引了棕沙燕挖洞築巢，初步估計已有約 50 個洞挖好。未來若進行防塵措施，建議在鋪設稻草時盡量避開已挖好洞的區域，以免影響已築巢並孵化蛋的棕沙燕繁殖成功。

| 保育類鳥類-灰面鵟鷹過境<br>(工程人員拍攝) | 路面上之小環頸鴿雛鳥<br>(工程人員拍攝) |

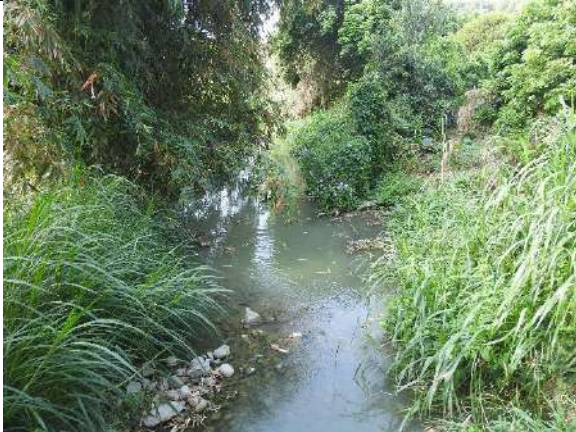
| 項次 1 | 生態保全對象—貓羅溪支流 | |

| 說明：無異狀 | | |

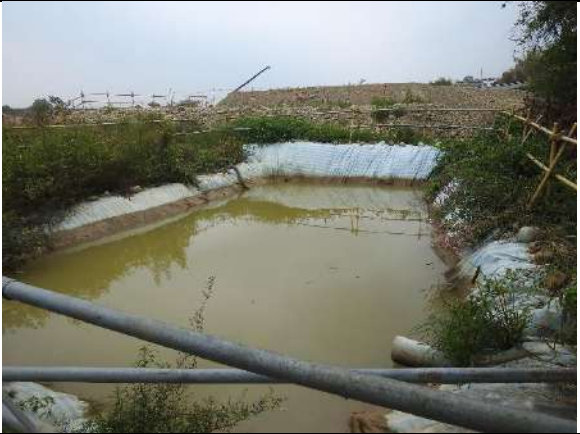
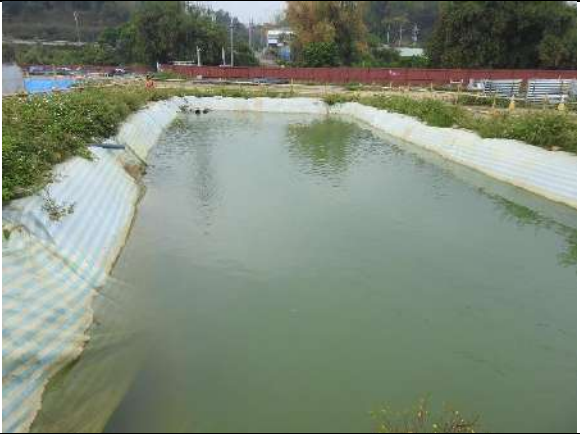
| 項次 4 | 臨時滯洪沉砂池 |

| 說明：無異狀 | |
