# 鳥嘴潭淨水場新建統包工程(續) 施工階段生態檢核報告 季報 ( 113 年 7 至 9 月 )

主辦單位：台灣自來水股份有限公司中區工程處

中華民國 113 年 10 月

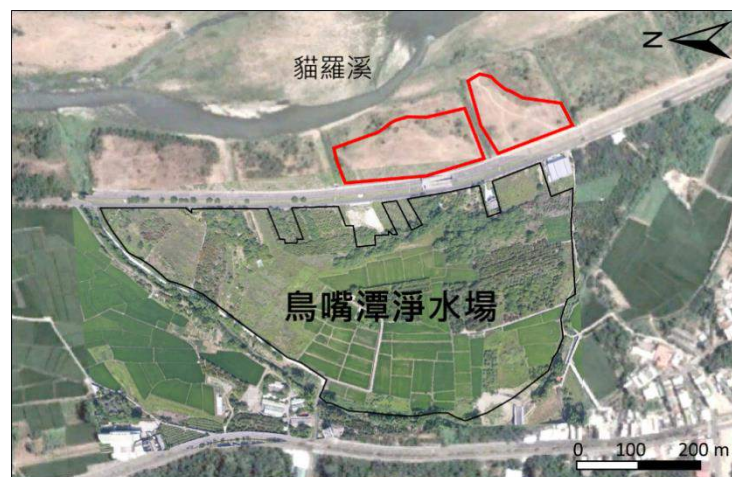
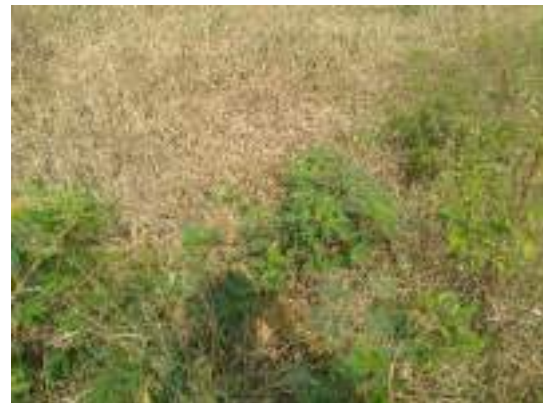
圖 4、貓羅溪左岸高灘地現況

設計階段建議之石虎棲地補償——與第三河川分署及林業保育署南投分署合作進行工區東側、貓羅溪左岸高灘地之棲地養護，目前未獲得執行共識，然由於現在該區域已降低牛隻放牧，草生植物逐漸回覆，並觀察到少數構樹小苗生長，因而在此區域進行銀合歡小苗(成人身高以內)抑制，讓原生樹種在未來得以自然拓殖(圖 4)。

紅色框為建議進行棲地補償之位置，由於此區塊相較裸露，也尚未有過多的外來種銀合歡入侵，在棲地養護上相較容易

構樹小苗

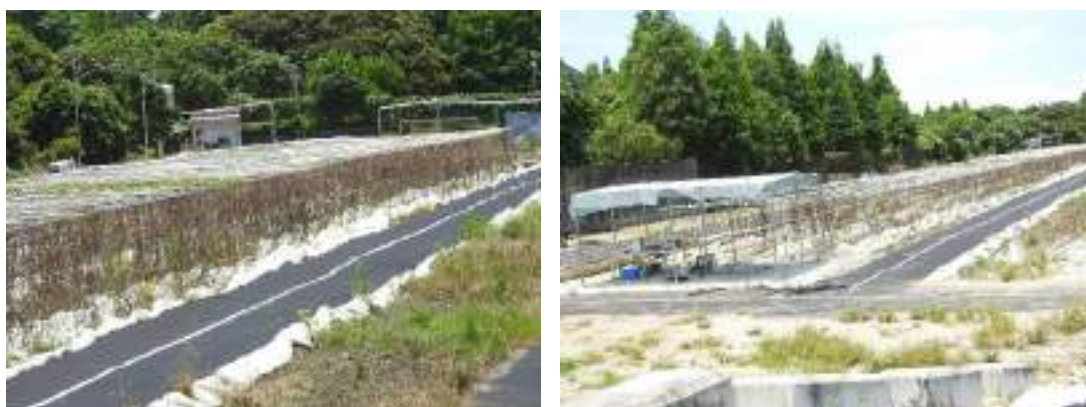
圖 5、淨水廠北邊轉作休閒農業的農地

年 11 月卻發現地主整地疑似欲轉作商業用途(圖 5)。生態檢核團隊拜訪了解，該處地主已轉作休閒農業，初步探詢他們是有意願往友善農業的方向發展，只是環境友善程度是否可到達有助於石虎保育的程度，將持續溝通與關注。農場已整地完成，開始試種植水果，建議主辦單位於公司治理的體制內，無論是年節送禮、員工活動等，優先支持場區周圍的生態友善農作，才可從市場機制的面向增加農民轉作友善農業的動力。

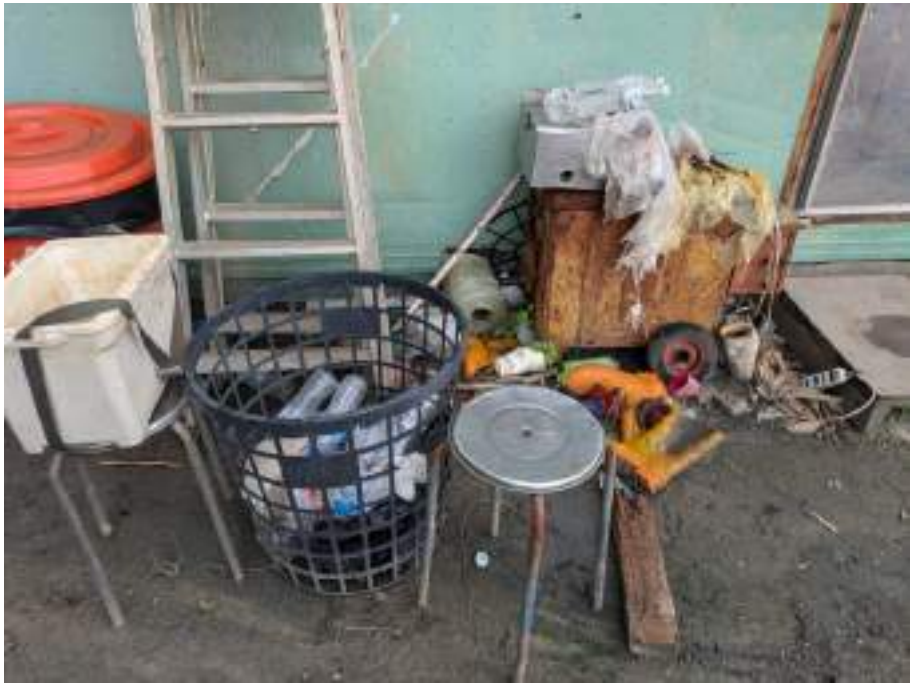
圖 9、堆料區旁環境凌亂

本季 113 年 7 月至 113 年 9 月的施工期間，無異常狀況，但 9 月有 1 筆執行不足，原因為工區內設置垃圾桶集中分類及管理，雖然工區未發現廚餘，但仍有許多飲料瓶罐與垃圾，可能會吸引流浪犬貓翻找食物，建議施工單位可在每日工安會議加強宣導導垃圾不落地及不餵食野生動物之觀念(圖 9)。異常狀況處理依

1. 工區內設置垃圾桶集中分類及管理，雖然工區未發現廚餘，但仍有許多飲料瓶罐與垃圾，可能會吸引流浪犬貓翻找食物，建議施工單位可在每日工安會議加強宣導導垃圾不落地及不餵食野生動物之觀念。
2. 保全對象樹林區域因颱風有樹木傾倒，若要移除傾倒樹木，應避免破壞其他樹木和周邊環境。
3. 工區西側貓羅溪支流為石虎活動區域，相較工區東側腹地較為狹小，施工期間切勿超過施工範圍或不當排放影響干擾該區環境。
4. 下季可能是美洲含羞草的花果期，應在結果期前盡可能進行清除，以避免未來工區植栽綠化面臨美洲含羞草的再次入侵。建議將外來種的控制與移除納入相關工程施作項目，以確保工區生態環境的穩定與健康。
5. 下季可能仍有颱風，若遭遇颱風會導致工區低窪區域淹水，若水質混濁，應經過沉降後才進行排放。
6. 下季為秋冬季節，風力逐漸變大，工區裸露地須覆蓋防塵網，地表需注意灑水時間，以避免揚塵造成週邊之空氣品質劣化情況。

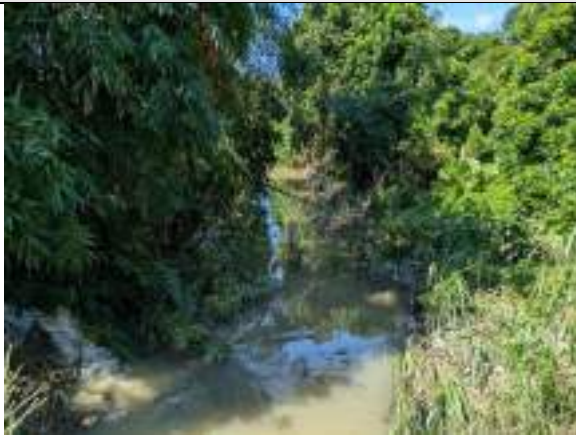
| 項次 1 | 生態保全對象—貓羅溪支流 | |

| 說明：無異狀 | | |

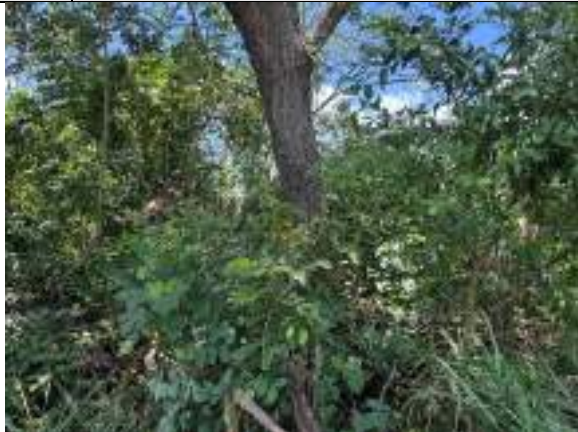
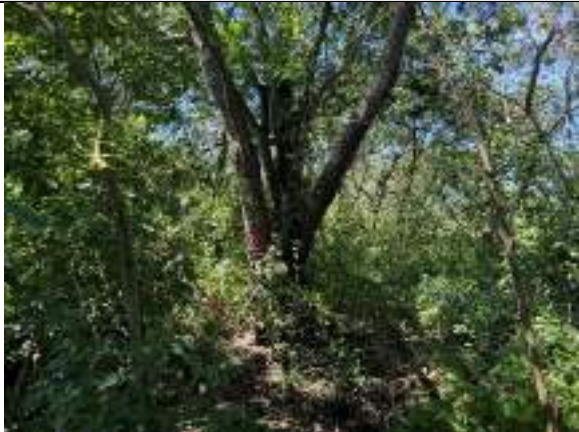
| 項次 2 | 生態保全對象—區內棟樹 | |

| 說明：保留樹木以紅布條標誌 | | |

1. 本月保全對象樹林區域因颱風有樹木傾倒，若要移除傾倒樹木，應避免破壞其他樹木和周邊環境。
2. 本月因颱風降雨導致工區低窪區域淹水，進行排水時應注意水質濁度，若水質混濁，應經過沉降後才進行排放。

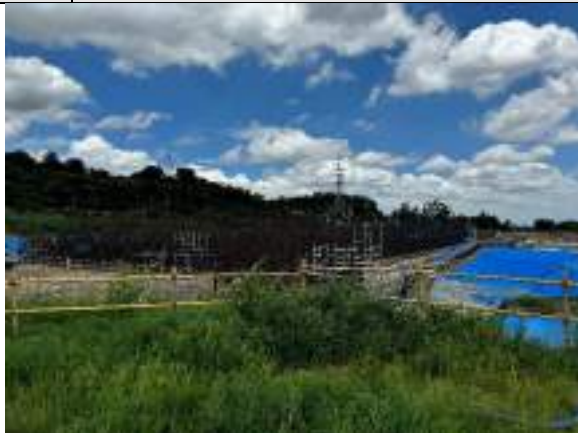
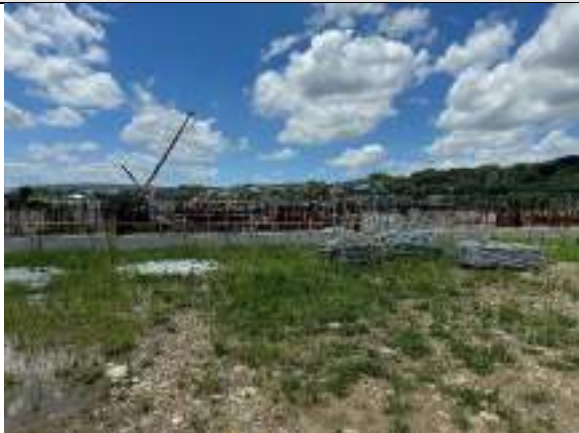
| 項次 3 | 限制施工範圍，勿使機具、廢土廢棄物進入植被良好的非計畫區範圍 | |

| 說明：現場施工未發現超出施工範圍 | | |

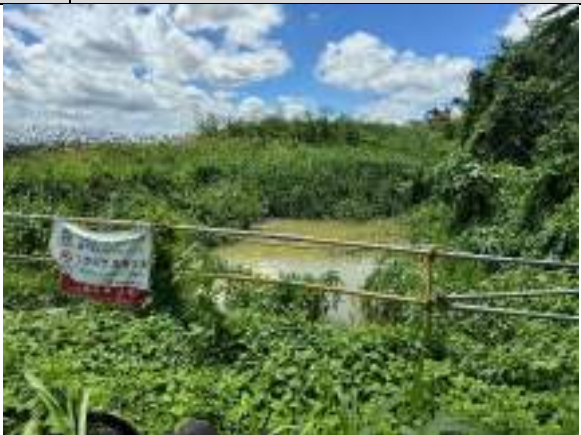
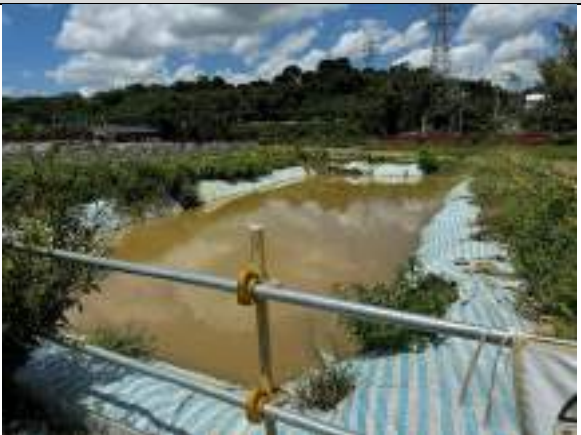
| 項次 4 | 臨時滯洪沉砂池 |

| 說明：無異狀 | |

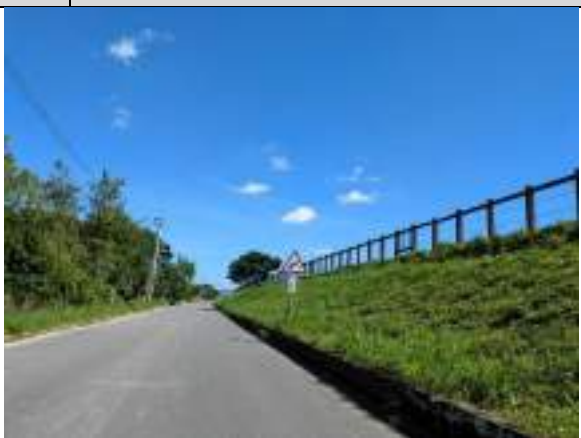
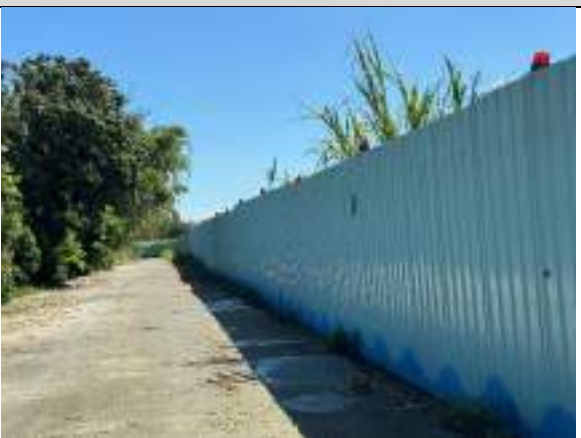
| 項次 5 | 聯外道路設置小心動物警示標誌與反光板 |

| 項目 | 項次 | 檢查項目 | 執行結果 | | | 非執行期間 | 執行狀況陳述 |
|---|---|---|---|---|---|---|---|
| | 5 | 群外道路設置小心動機警示標誌與反光板 | | ✓ | | | 因風力過大造成警示標誌倒塌。 |

| 說明：警示標示與反光板確實執行 | |

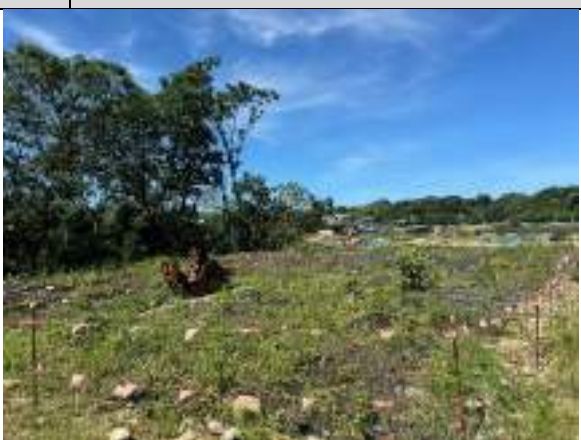
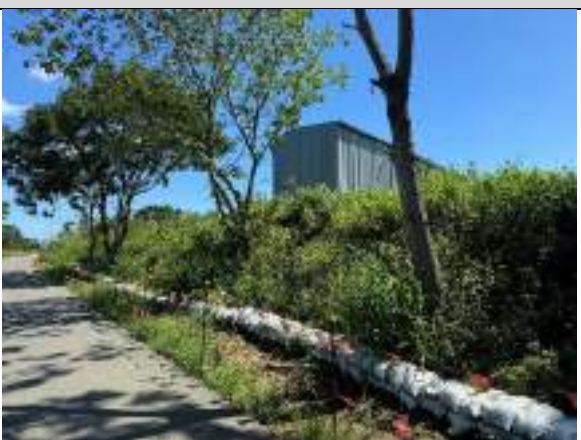
| 項次 6 | 防塵布或防塵網 |

| 說明：確實覆蓋防塵網 | |

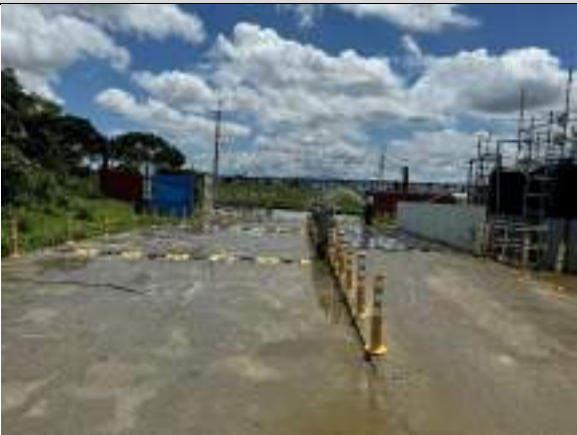
| 項次 7 | 認養計畫區周邊道路・進行道路之洗掃街 | |

| 項次 7 | 認養計畫區周邊道路・進行道路之洗掃街 | |
|---|---|--|
| <p>日期：113 年 7 月 31 日</p> <p>說明：確實進行洗掃與車輛離开工區進行輪胎清潔工作</p> | | |

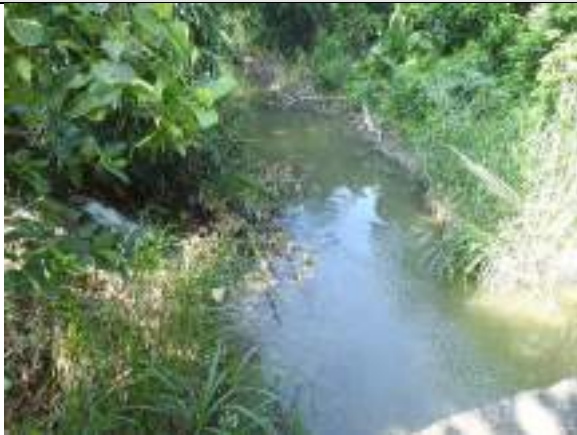
| 項次 1 | 生態保全對象—貓羅溪支流 | |

| 說明：無異狀 | | |

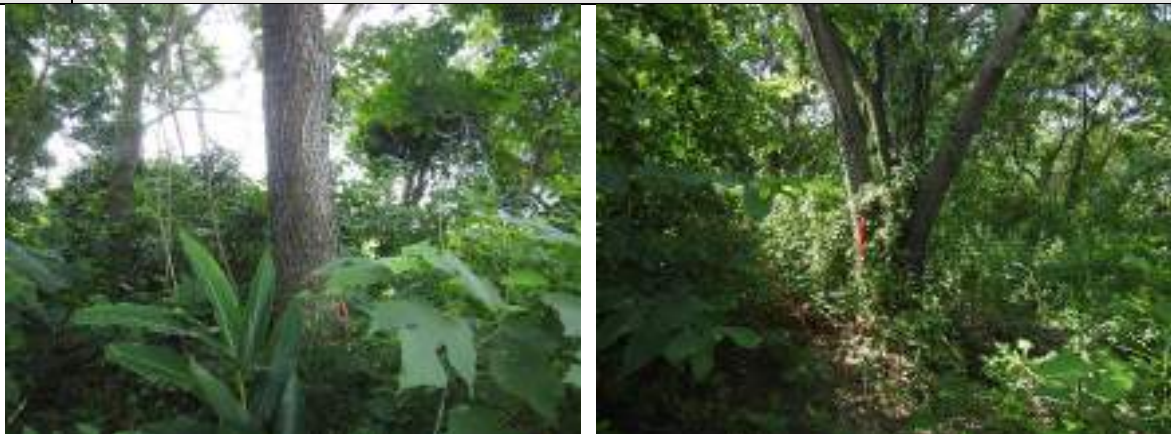
| 項次 2 | 生態保全對象—區內棟樹 | |

| 說明：保留樹木以紅布條標誌 | | |

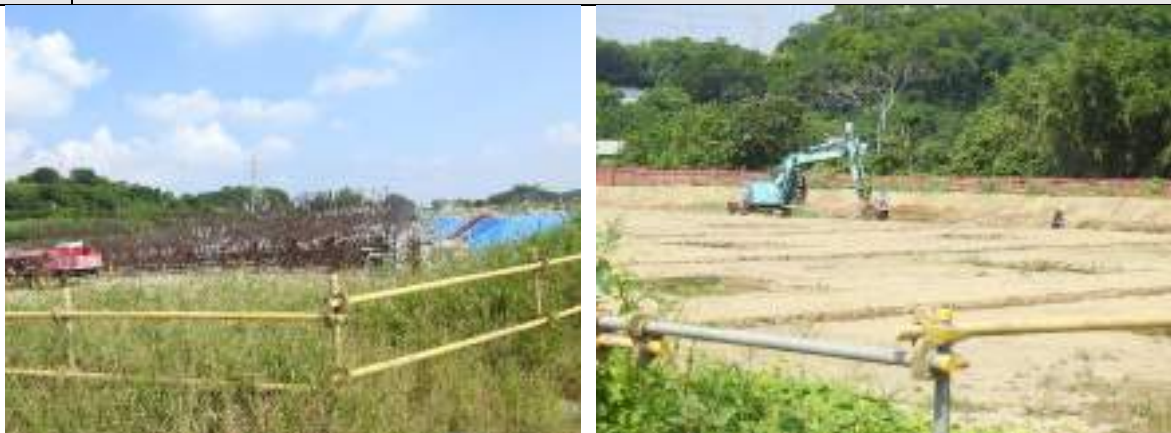
| 項次 3 | 限制施工範圍，勿使機具、廢土廢棄物進入植被良好的非計畫區範圍 | |

| 說明：現場施工未發現超出施工範圍 | | |

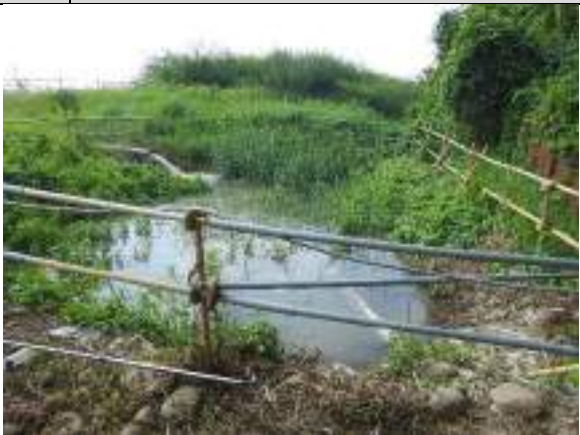
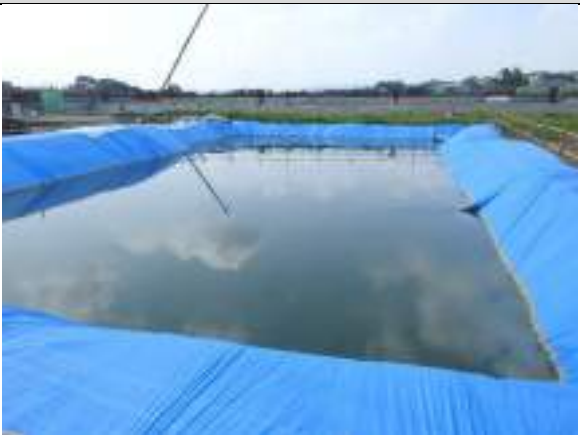
| 項次 4 | 臨時滯洪沉砂池 |

| 說明：無異狀 | |

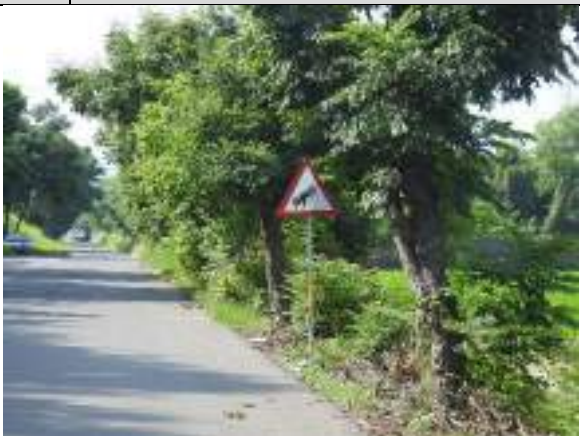
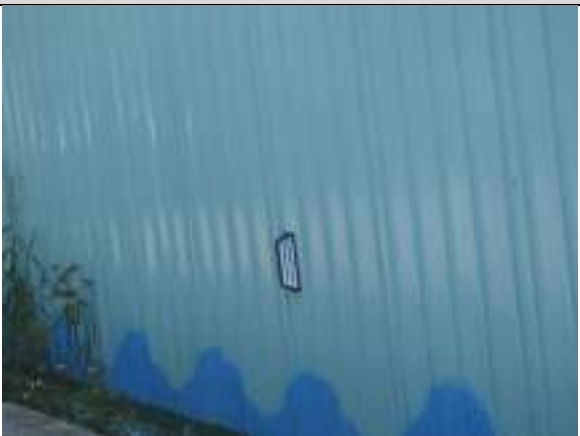
| 項次 5 | 聯外道路設置小心動物警示標誌與反光板 |

| 說明：警示標示與反光板確實執行 | |

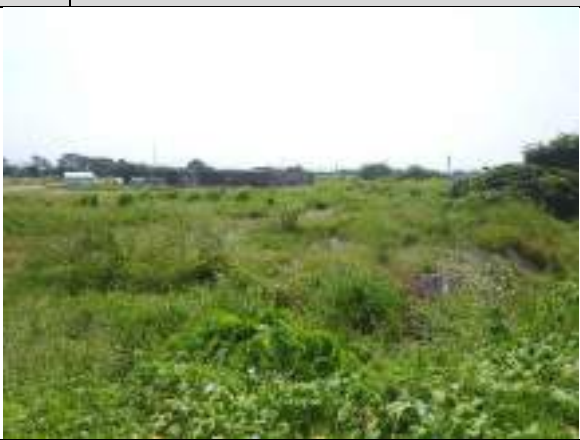
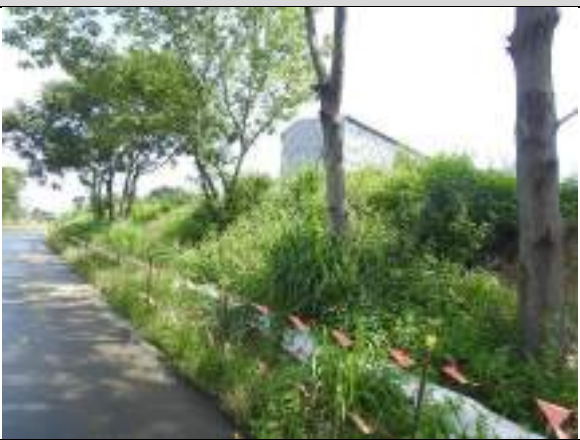
| 項次 6 | 防塵布或防塵網 |

| 說明：確實覆蓋防塵網 | |

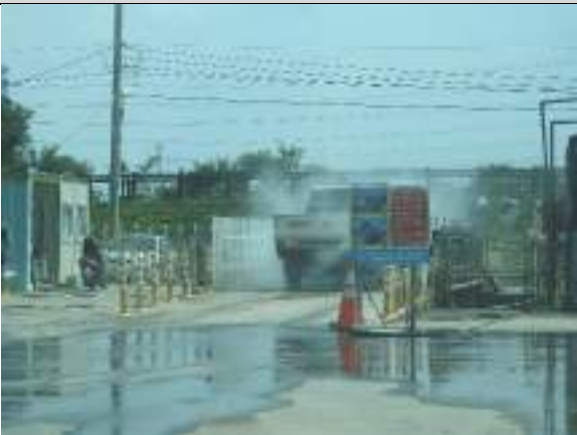
| 項次 7 | 認養計畫區周邊道路・進行道路之洗掃街 | |

| <p>日期：113 年 8 月 29 日</p> <p>說明：確實進行洗掃與車輛離开工區進行輪胎清潔工作</p> | | |

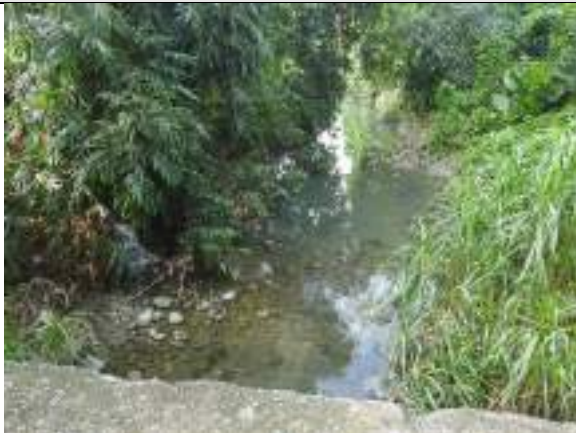
| 項次 1 | 生態保全對象—貓羅溪支流 | |

| 說明：無異狀 | | |

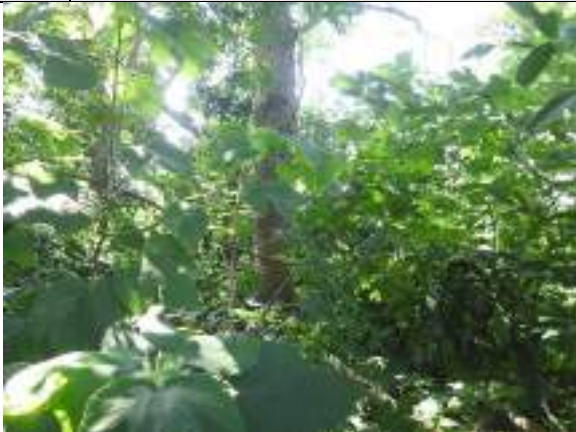
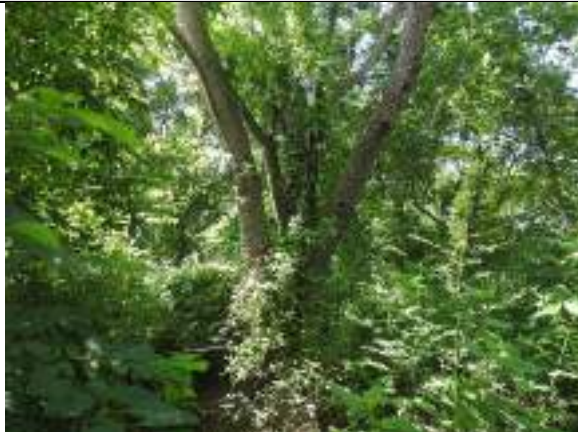
| 項次 2 | 生態保全對象—區內棟樹 | |

| 說明：保留樹木以紅布條標誌 | | |

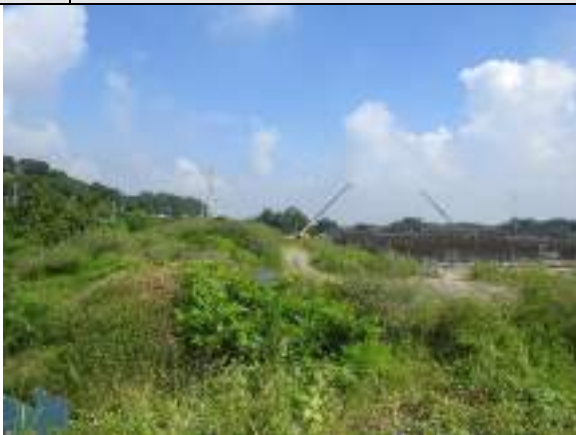
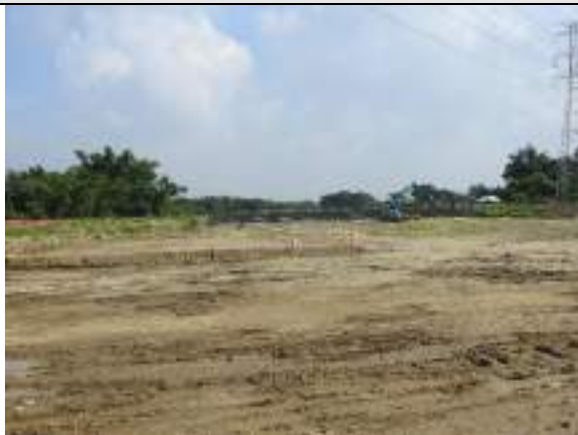
| 項次 3 | 限制施工範圍，勿使機具、廢土廢棄物進入植被良好的非計畫區範圍 | |

| 說明：現場施工未發現超出施工範圍 | | |

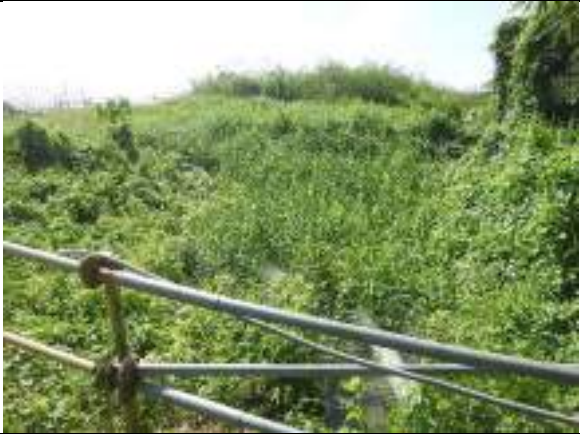
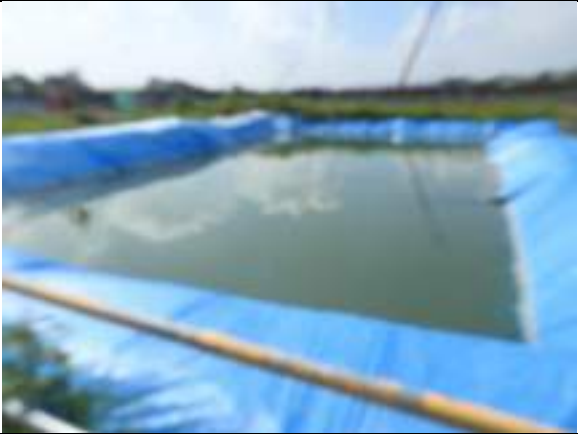
| 項次 4 | 臨時滯洪沉砂池 |

| <p>日期：113 年 9 月 26 日</p> <p>說明：無異狀</p> | |

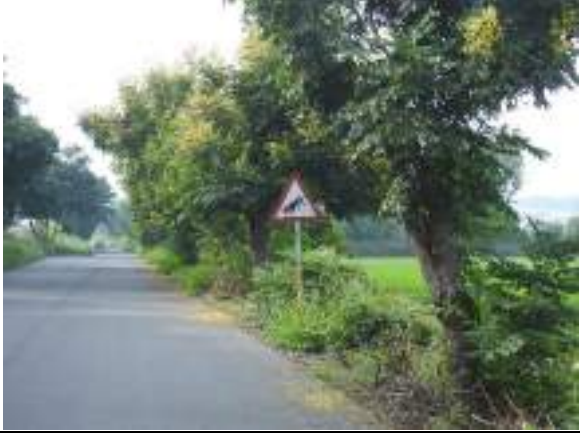
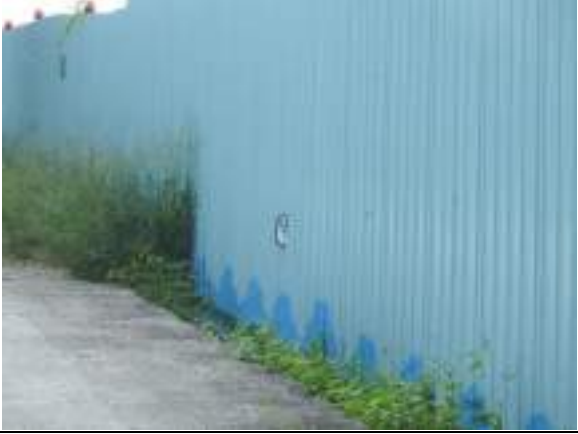
| 項次 5 | 聯外道路設置小心動物警示標誌與反光板 |

| <p>日期：113 年 9 月 26 日</p> <p>說明：警示標示與反光板確實執行</p> | |

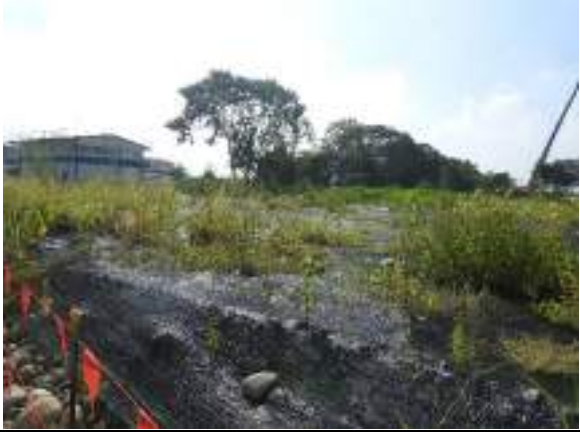
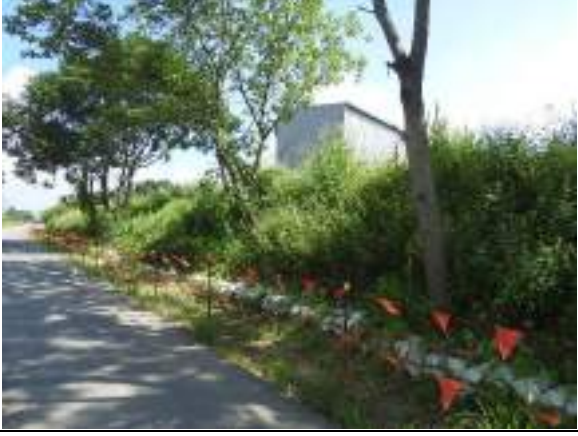
| 項次 6 | 防塵布或防塵網 |

| <p>日期：113 年 9 月 26 日</p> <p>說明：確實覆蓋防塵網</p> | |

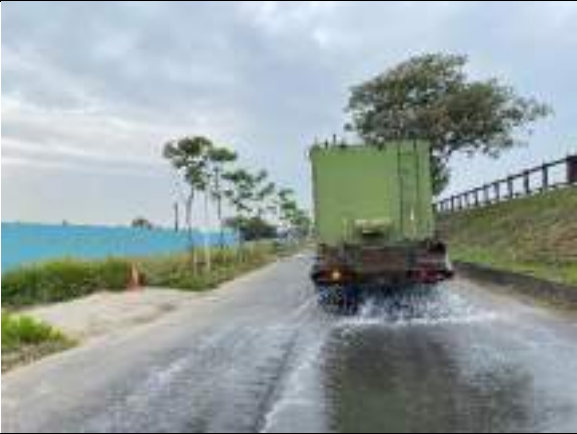
| 項次 7 | 認養計畫區周邊道路，進行道路之洗掃街 | |

| 項次 7 | 認養計畫區周邊道路，進行道路之洗掃街 | |
|---|---|--|
| <p>日期：113 年 9 月 26 日</p> <p>說明：確實進行洗掃與車輛離开工區進行輪胎清潔工作</p> | | |
