鳥嘴潭淨水場新建統包工程(續)  
施工階段生態檢核報告  
季報(112 年 7 月~9 月)

主辦單位：台灣自來水股份有限公司中區工程處

承攬團隊：中華工程股份有限公司

中華民國 112 年 11 月

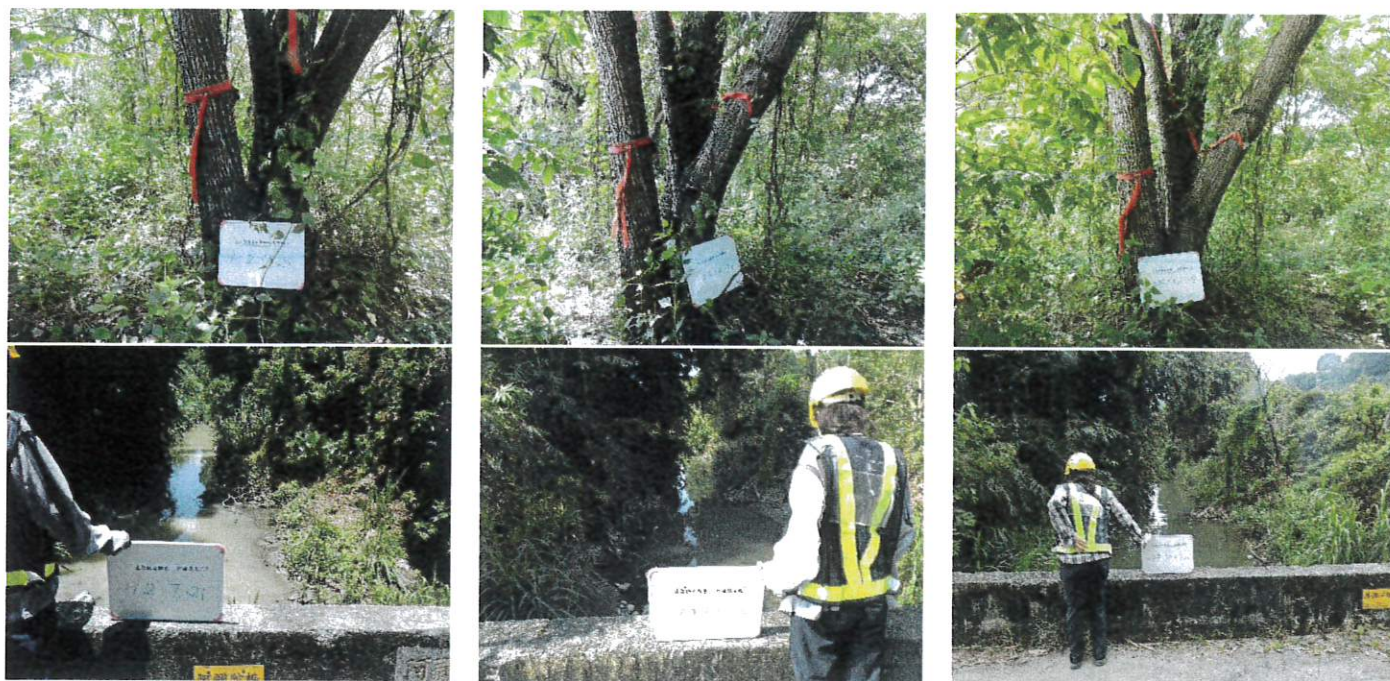
圖 9、本季保全對象環境照

本工程計畫已制定生態環境異常狀況處理流程，本季 112 年 7 月至 112 年 9 月的施工期間，未發生生態環境異常情況，若巡查檢核出現異常，則依循圖 8 異常狀況處置流程辦理。本季生態保全對象 1.樹木生長狀況良好，樹幹未受到工程損傷，2.貓羅溪支流的水質在颱風大雨期間曾出現混濁，由於本工程尚未施工，因此非本工程所引起。隨著後來的大雨過後，水質恢復正常，不再出現混濁情況(圖 9)。

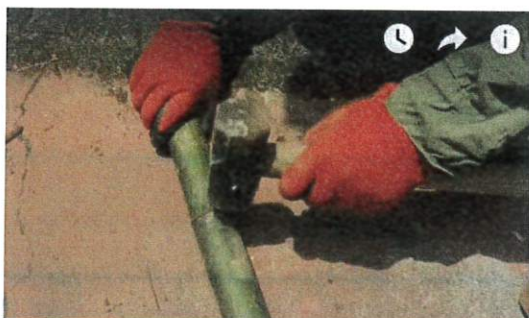
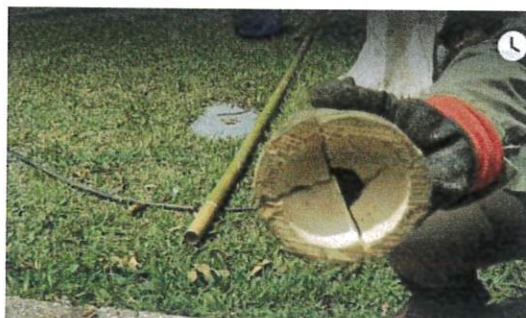
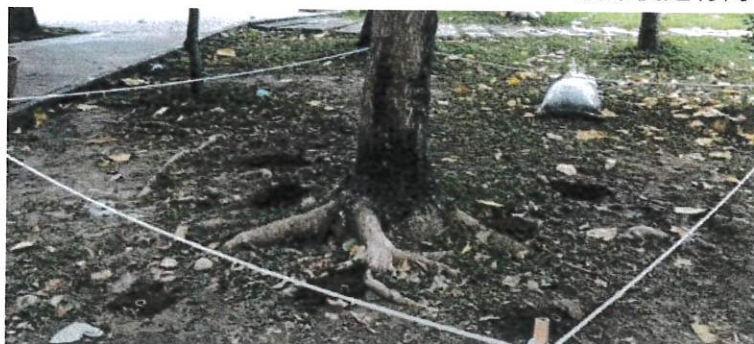
圖 10、增加深層土壤透氣性之生態工法

目前初步整地，在接近綠帶區域的多棵樹木，包括構樹、棟樹、朴樹，先暫時保留(圖 3)，將再與主辦機關進行會勘，未來盡可能保留更多樹木，惟部分區域地勢較低，未來整地墊高後會造成樹木深埋，若深層根系因深埋導致根部缺氧，輕則深層根部腐爛、嚴重者則會死亡傾倒，建議在覆土時以增加深層土壤透氣性之生態工法進行(詳見第三章結論與建議)，綠帶區域與保留樹木周邊之回填表土，也勿夯實造成土壤缺氧缺水。

1. 本季施工期間，施工廠商確實執行各項生態保育措施，以達到生態檢核作業目的及減輕工程對生態環境影響。
2. 另案已完工之橋梁工程周圍發現強勢入侵種美洲含羞草，莖有密刺可能影響野生動物對該棲地的使用，以及後續入侵淨水場範圍，建議趕在果期前(10-12 月)進行移除(須連根拔除)。建議先以除草機先針對性地進行初步割除，再以人工從莖的基部(此處較無鉤刺)連根拔起，尚未結果時可將移除的部分集中堆置，若已結果則應收納至垃圾袋中移除。
3. 未來工區植栽綠化很可能也將面臨美洲含羞草拓殖問題，建議將外來種控制與移除納入相關工程施作項目中。
4. 建議保留更多場區既有樹木，惟部分區域整地墊高後會造成樹木深埋，建議未來覆土時，可在樹木的周圍垂直埋入 8 枝 1-2 米長(預計整地覆土後根部的深度)的去節竹筒(以鐵鎚敲破竹節部分)，並將竹筒開口略突出於地面後埋入，將有助於增加深層土壤的透氣性(圖 10，操作方法請參考該影片)。
5. 綠帶區域與保留老樹周邊之表土，建議勿夯實造成土壤缺氧缺水，不利植物生長。

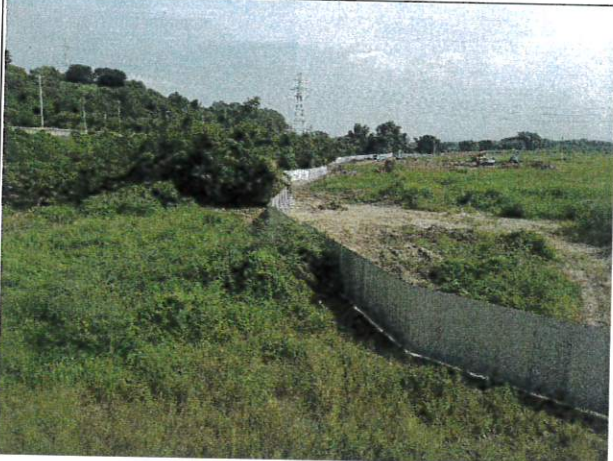
| 範圍限制現地照片(施工便道及堆置區)(拍攝日期) | <p>拍攝日期 112 年 8 月 29 日</p> | | 使用施工圍籬隔離工區範圍(照片右側)與計劃外(照片左側)範圍。 |

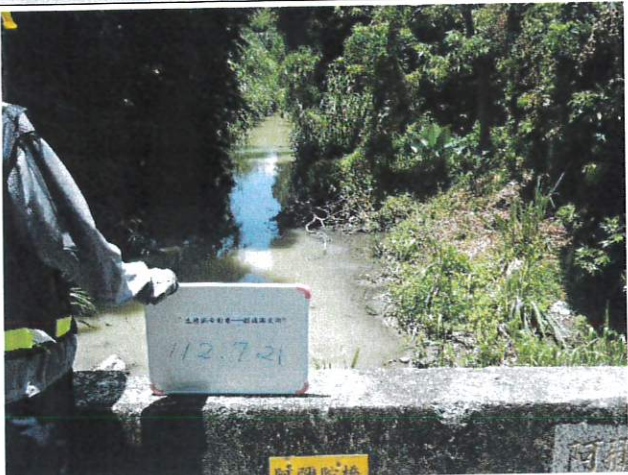
| 項次 1 | 生態保全對象—貓羅溪支流 |

| | <p>日期：112 年 7 月 21 日</p> <p>說明：整體水質呈混濁，由於本工程尚未施工，並非本工程所引起，顯見該處水流量不大時也會發生水質汙濁的情況。</p> |

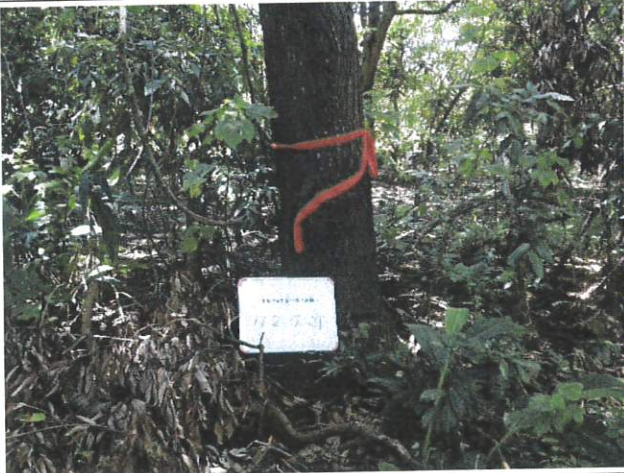
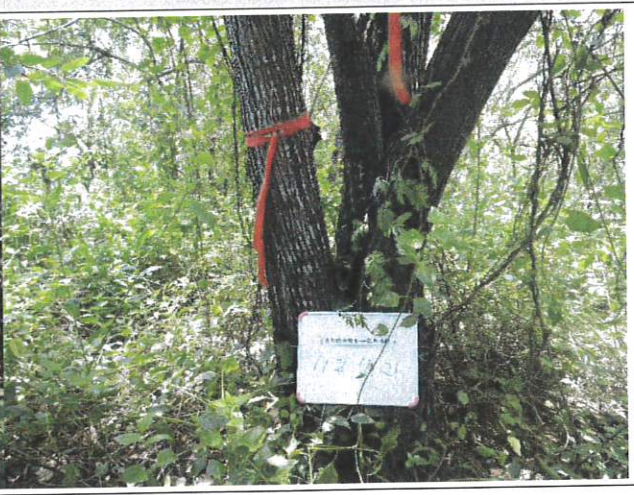
| 項次 2 | 生態保全對象—區內棟樹 |

| | <p>日期：112 年 7 月 21 日</p> <p>說明：保留樹木以紅布條標誌。</p> |

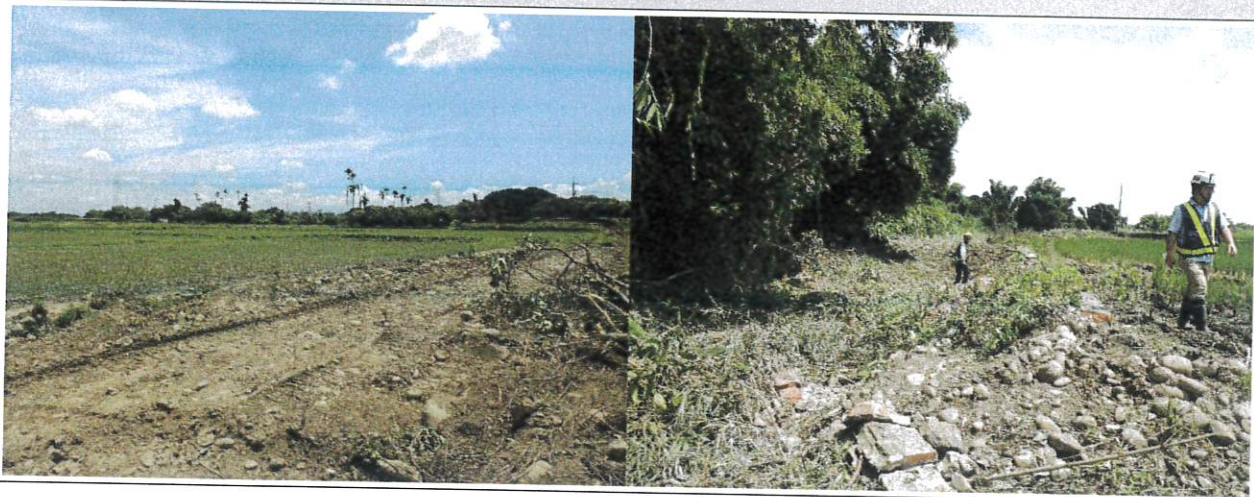
項次 3

說明：與現場人員一同勘查地界標誌，確認圍籬架設所需之植被清除範圍，避免破壞計畫區外之環境。

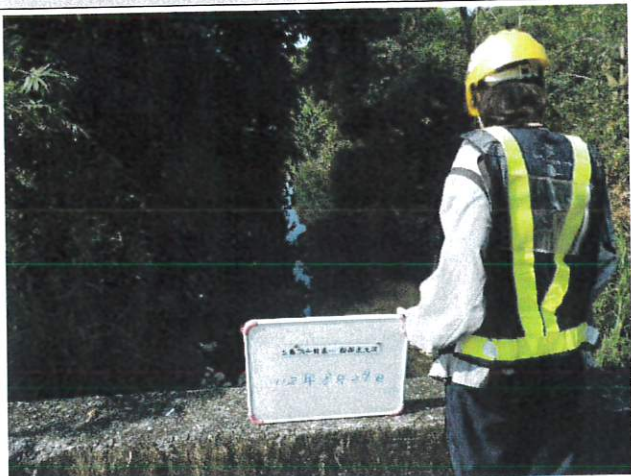
| 項次 1 | 生態保全對象—貓羅溪支流 |

| <p>日期：112 年 8 月 29 日</p> <p>說明：貓羅溪支流周邊圍籬架設已完全，未發現影響支流周邊棲地環境。</p> | |

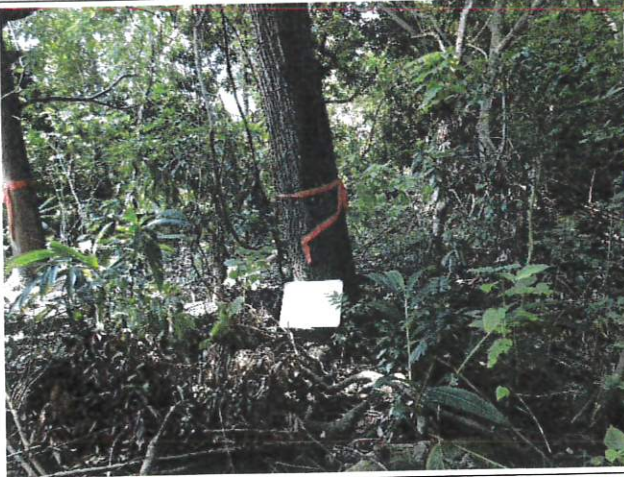
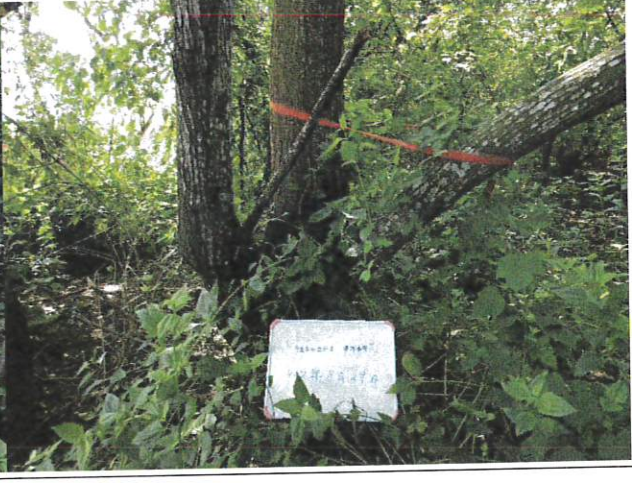
| 項次 2 | 生態保全對象—區內棟樹 |

| <p>日期：112 年 8 月 29 日</p> <p>說明：保留樹木以紅布條標誌。</p> | |

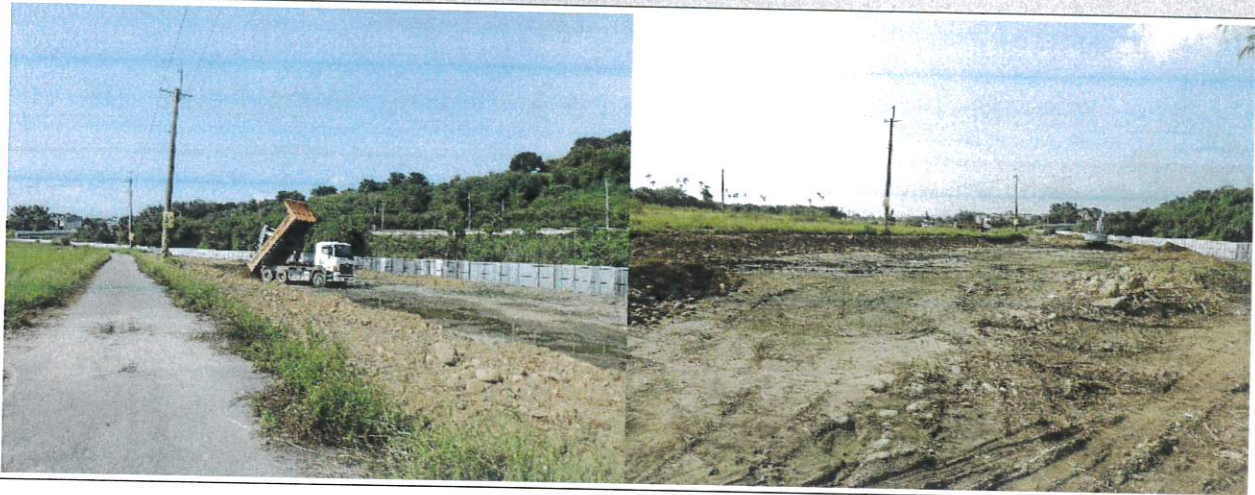
項次 3

說明：圍籬施作持續進行，未發現超出施工範圍。

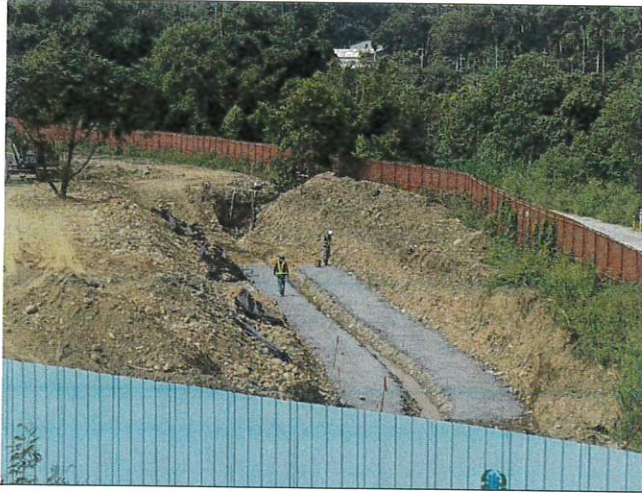
現場施工-滯洪池

4. 保全對象包含兩處苦楝樹、貓羅溪支流水體與工區外圍之高度敏感區皆未受施工影響破壞。
5. 場區內雨後出現積水，應注意設置滯洪沉砂池，避免懸浮固體含量高的表面逕流直接進入水體。
6. 工區清除地上物時，建議尚未動工區域之樹木先行保留，未來若評估樹木位置與建物無重疊，應現地保留，本團隊將再進行會勘瞭解各區域之挖填方高度，並給予適當建議。
7. 依作業現況進行灑水作業，以避免揚塵。
8. 工務所尚未完工，區內僅於警衛室旁設置一大垃圾桶，目前要求現場每日收工時須將垃圾打包置入室內，但建議工務所完工後應設置加蓋的子母車，而不另設小型垃圾桶，以免收工忘記收拾而吸引遊蕩犬隻翻找。

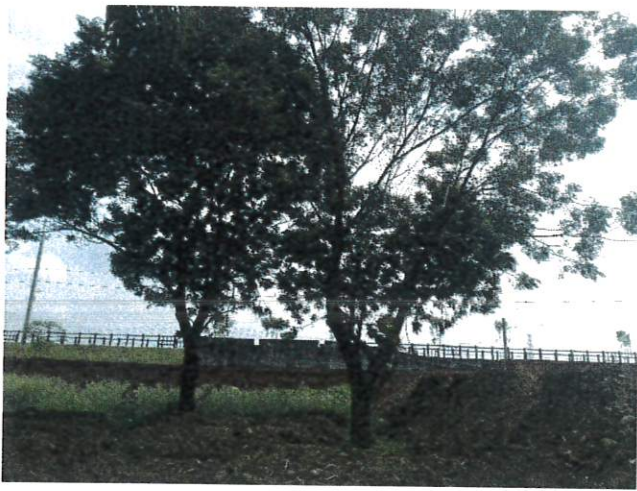
未動工區域樹木先行保留

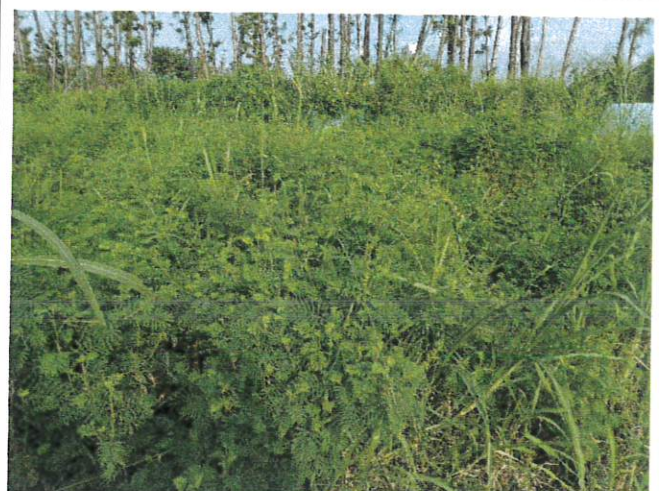
而另案已完工之聯外橋梁工程中，未植栽裸露地已有植被生長，其中強勢入侵種美洲含羞草生長茂密，由於該區域為石虎重要的南北向移動區域，若有機會建議施工單位協助移除，惟該處為工區範圍外，並不適合以大型機具進行；而未來工區植栽區域綠化也應將外來種移除納入維護事項中。

工區西南外側臨貓羅溪支流處美洲含羞草蔓生

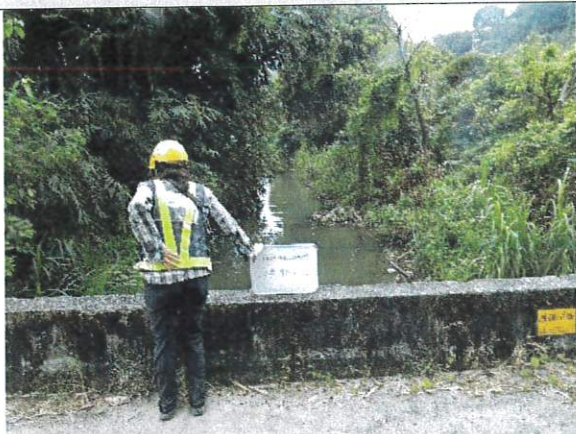
| 項次 1 | 生態保全對象—貓羅溪支流 |

| 說明：無異狀 | |

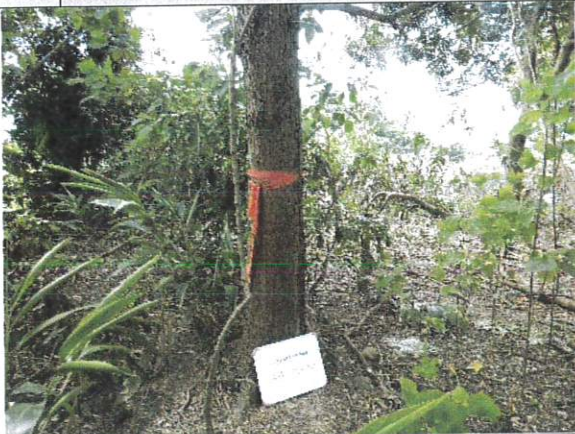
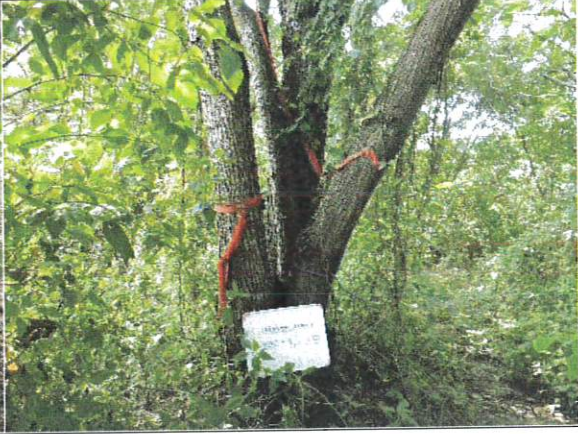
| 項次 2 | 生態保全對象—區內棟樹 |

| 說明：保留樹木以紅布條標誌。 | |

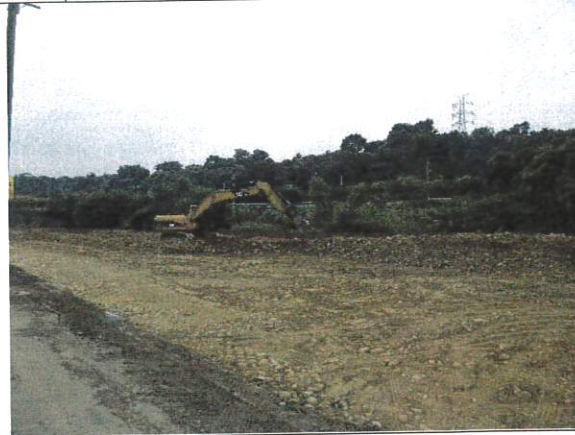
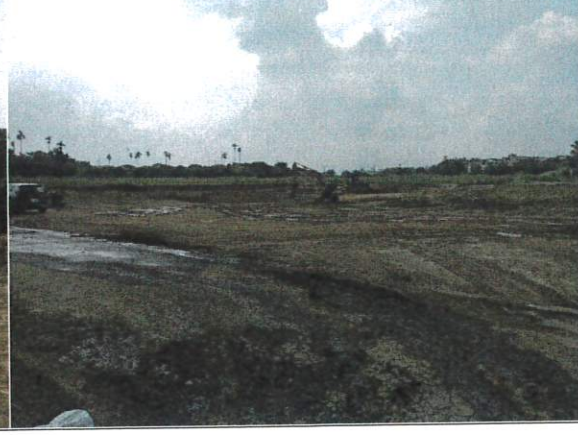
| 項次 3 | 限制施工範圍，勿使機具、廢土廢棄物進入植被良好的非計畫區範圍 |

說明：現場施工未發現超出施工範圍。

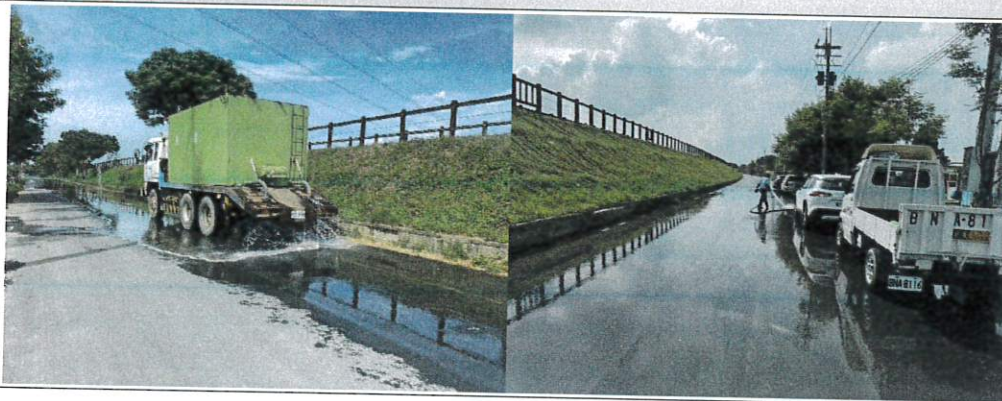
項次 4    認養計畫區周邊道路，進行道路之洗掃街

說明：確實進行洗掃與車輛離开工區進行輪胎清潔工作。
