**鳥嘴潭淨水場新建統包工程(續)**  
**施工階段生態檢核報告 季報**  
**( 112 年 10 至 12 月 )**

中華民國 113 年 1 月

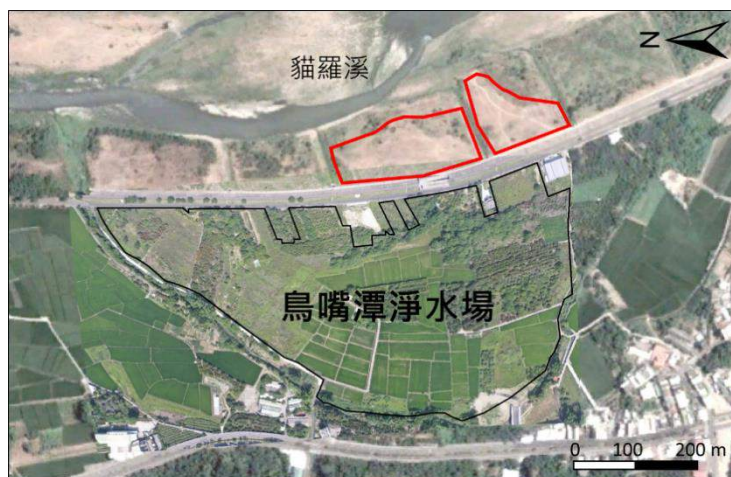
設計階段建議之石虎棲地補償—與第三河川分署及林業保育署南投分署合作進行工區東側、貓羅溪左岸高灘地之棲地養護，目前未獲得執行共識，然由於現在該區域已降低牛隻放牧，草生植物逐漸回覆，並觀察到少數構樹小苗生長，因而在此區域進行銀合歡小苗(成人身高以內)抑制，讓原生樹種在未來得以自然拓殖(圖 4)。

紅色框為建議進行棲地補償之位置，由於此區塊相較裸露，也尚未有過多的外來種銀合歡入侵，在棲地養護上相較容易

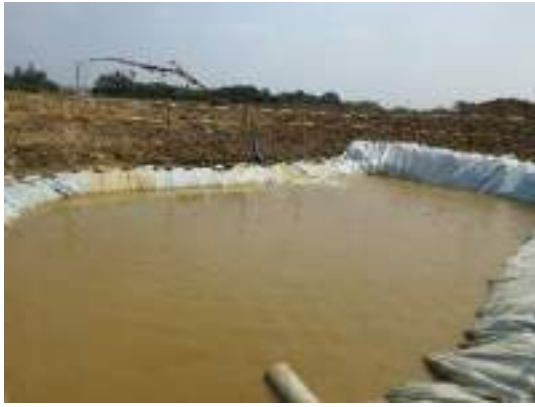
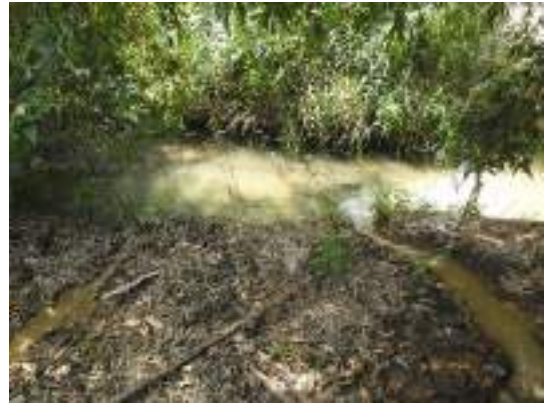
| 項次 | 日期 | 地點 | 類型 | 簡要描述 |
|---|---|---|---|---|
| 1 | 112/10/25 | 貓羅溪支流水質 | 生態保全對象<br>水質渾濁 | 工區內已設置兩座小型臨時滯洪沉砂池，蒐集施工過程出流之地下水，但池體仍混濁時即排出至貓羅溪支流，進而影響保全對象貓羅溪支流之水質。 |

10/25 滯洪沉砂池水質混濁與滯洪沉砂池排出貓羅溪支流造成水質混濁

| 異常狀況說明 | 工區內已設置兩座小型臨時滯洪沉砂池，蒐集施工過程出流之地下水，但池體仍混濁時即排出至貓羅溪支流，進而影響保全對象貓羅溪支流之水質。 | 解決對策 | 臨時滯洪沉砂池為施工開挖才導致混濁，後續會先降挖至出水面後，先抽水至臨時滯洪沉砂池，把水位降了再開始開挖。 |

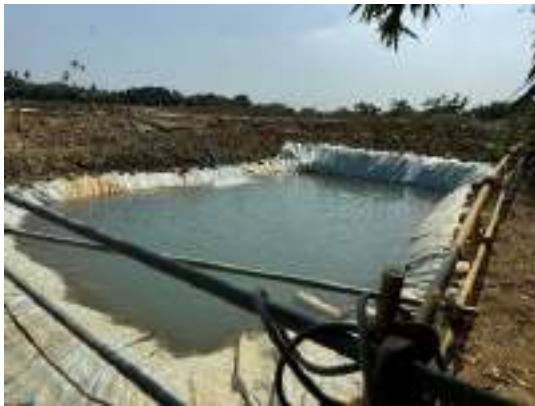
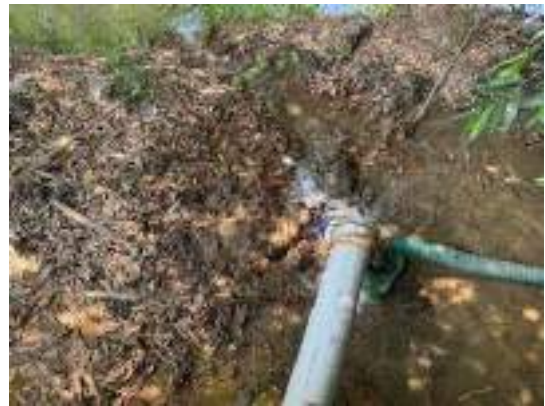
11/2 複查滯洪沉砂池水質與排出貓羅溪支流水質已改善

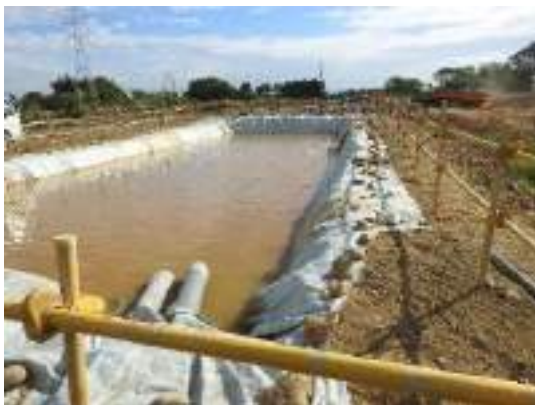
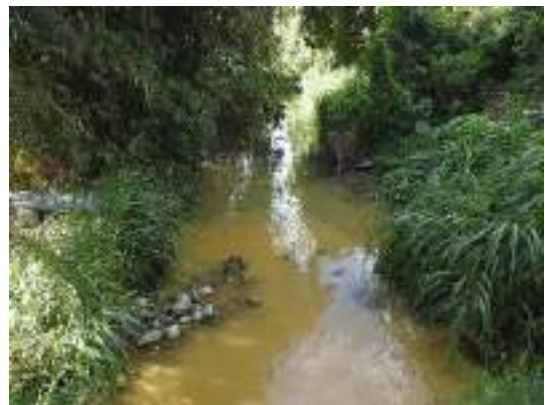
| 項次 | 日期 | 地點 | 類型 | 簡要描述 |
|---|---|---|---|---|
| 2 | 112/11/30 | 貓羅溪支流水質 | 生態保全對象<br>水質渾濁 | 工區內已設置兩座小型臨時滯洪沉砂池，蒐集施工過程出流之地下水，但池體仍混濁時即排出至貓羅溪支流，進而影響保全對象貓羅溪支流之水質。 |

11/30 滯洪沉砂池水質混濁與滯洪沉砂池排出貓羅溪支流造成水質混濁

| 異常狀況說明 | 工區內已設置兩座小型臨時滯洪沉砂池，蒐集施工過程出流之地下水，但池體仍混濁時即排出至貓羅溪支流，進而影響保全對象貓羅溪支流之水質。 | 解決對策 | 臨時滯洪沉砂池為施工開挖才導致混濁，後續會先降挖至出水面後，先抽水至臨時滯洪沉砂池，把水位降了在開始開挖。 |

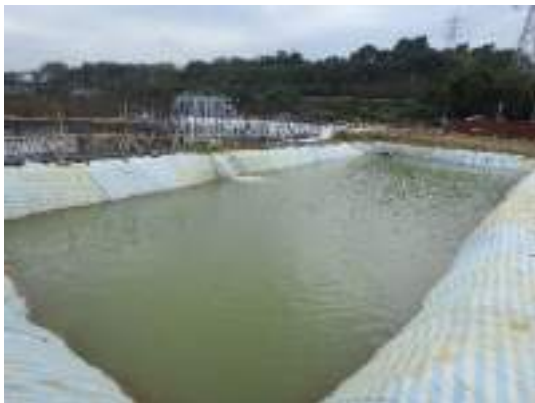
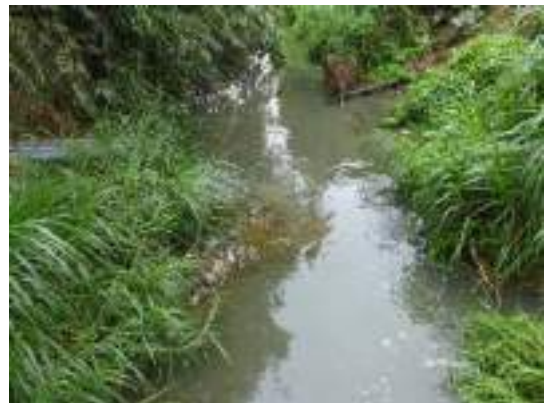
12/16 複查滯洪沉砂池水質與排出貓羅溪支流水質已改善

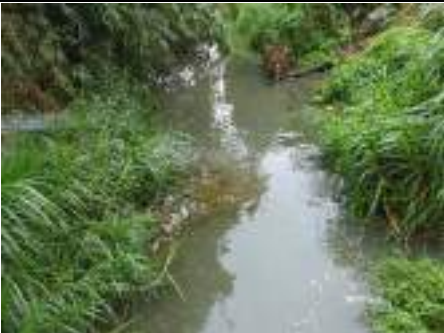
| 生態保育措施與執行狀況 | | | |
|---|---|---|---|
| | <b>貓羅溪支流</b><br>工程迴避干擾，<br>場區逕流泥沙、<br>混凝土影響水質 | 112 年 10 月與 11 月因<br>為沉砂池沉降時間不足<br>導致排出之泥水影響支<br>流水質，通報後已改善<br>(112 年 12 月 16 日) | |

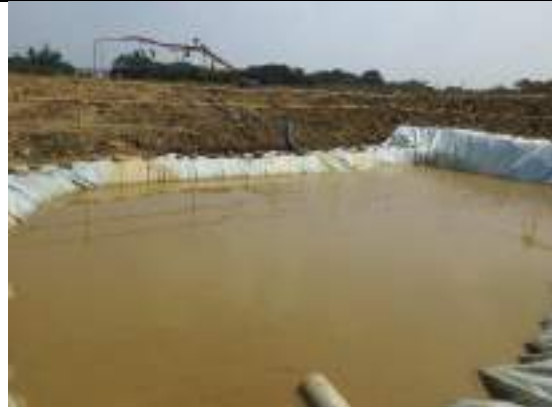
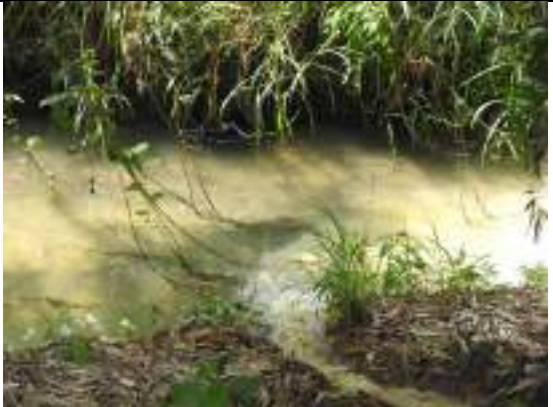
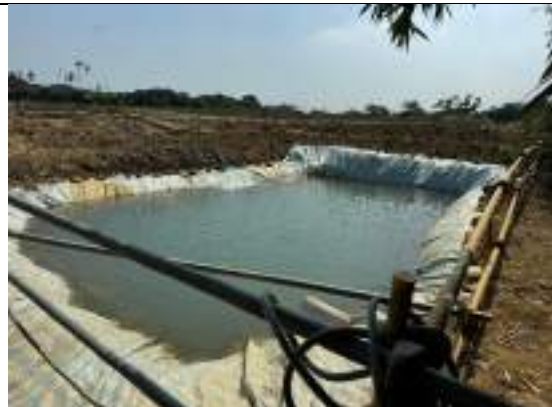
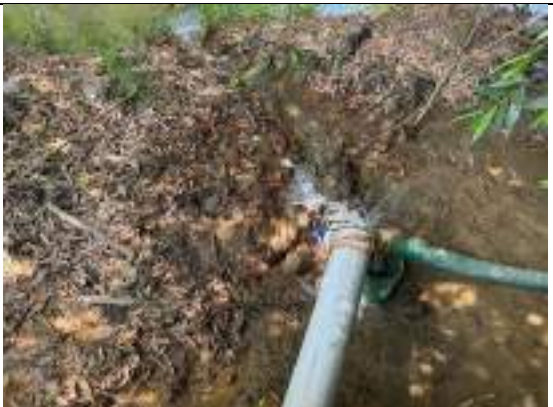
1. 為排出下挖時湧出的地下水，場內已設置兩座小型沉砂池，然而由於池體不大、靜置時間過短，水體在仍混濁時即已外排至貓羅溪支流。目前改為將下挖及抽水之操作分開，避免抽水時怪手仍在旁擾動，採用此方法後排出之水體已明顯改善。

| 改善前-沉砂池(2023/10/26) | 改善後-沉砂池(2023/10/26) |
| 改善前-排水口(2023/11/3) | 改善後-排水口(2023/11/3) |

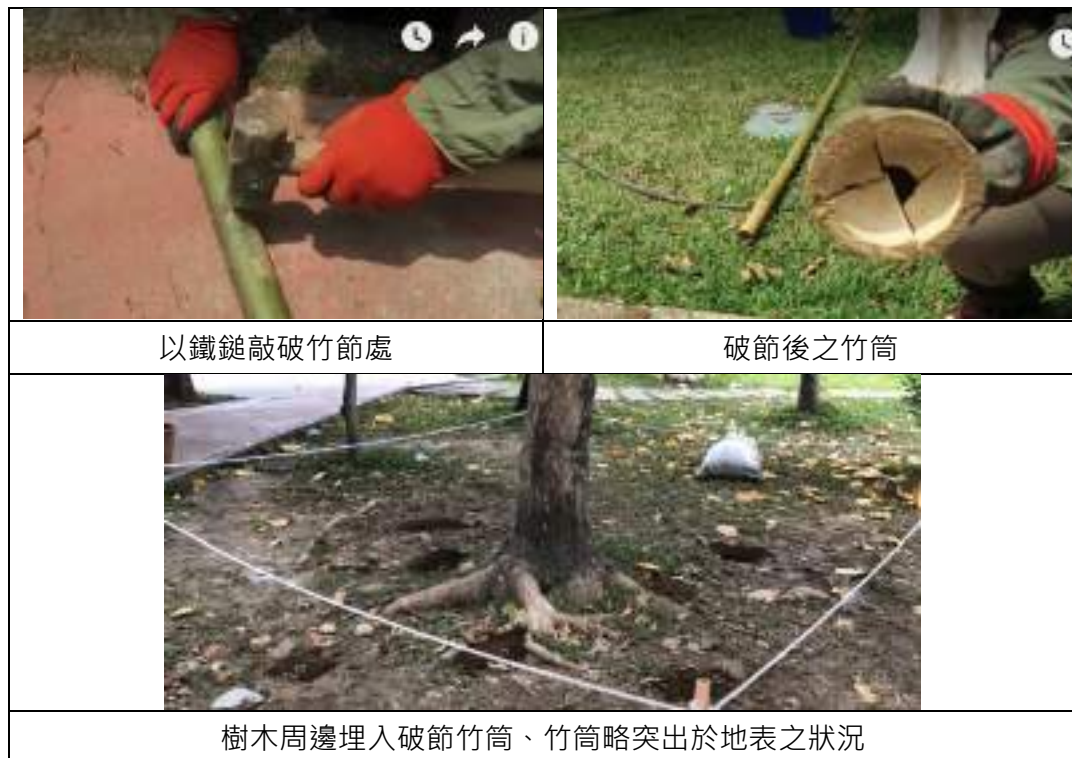
2. 工務所北側綠帶有望保留更多既有樹木，包括構樹、朴樹、棟樹與血桐，然而部分區域將整地墊高勢必造成樹木深埋，建議覆土時可在樹木的周圍垂直埋入 8 枝 1-2 米長(預計整地覆土後根部的深度)的去節竹筒(以鐵鎚敲破竹節部分)，並將竹筒開口略突出於地面後埋入，以增加深層土壤的透氣性(操作方法請參考台灣老樹救援協會之影片 <https://youtu.be/LdqZtsoGnhQ?si=98Z9c-ETExjBmhUS>)。

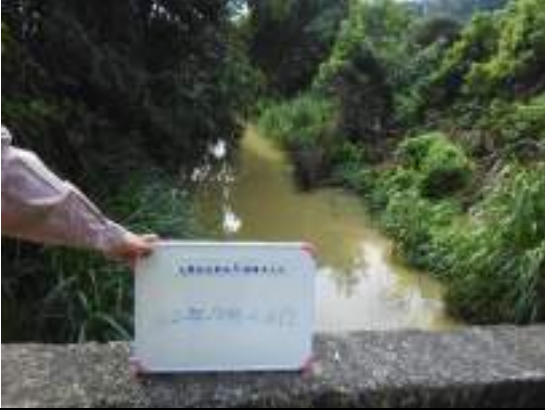
| 項次 1 | 生態保全對象—貓羅溪支流 |

| <p>日期：112 年 10 月 26 日</p> <p>說明：場內已設置兩座小型沉砂池，然而由於池體不大、靜置時間過短，水體在仍混濁時即已外排至貓羅溪支流，記錄異常回報施工單位進行改善。</p> | |

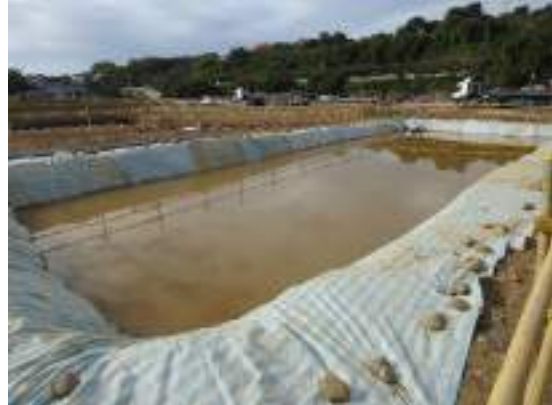
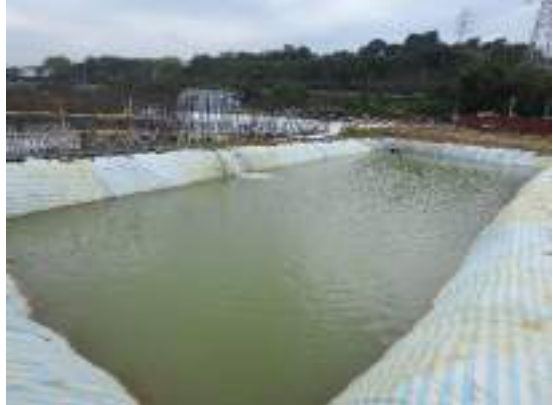
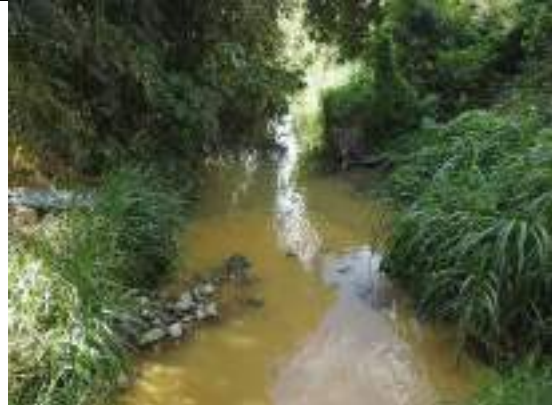
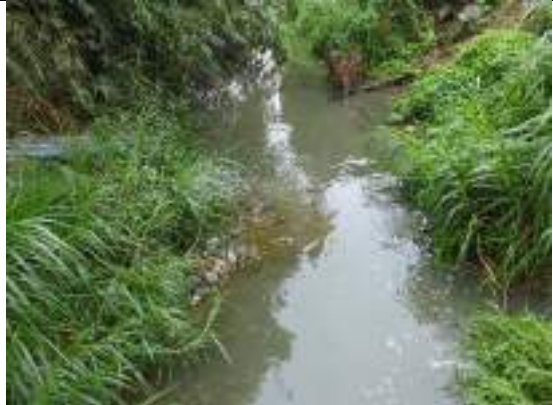
1. 清水池挖掘時，為排出下挖時湧出的地下水，場內已設置小型沉砂池，然而由於池體不大、靜置時間過短，水體在仍混濁時即已外排至貓羅溪支流。建議持續採用上月討論之結論，將下挖及抽水之操作分開，避免抽水時怪手仍在旁擾動。複查時排出之水體已明顯改善。

| 改善前-沉砂池(2023/11/30) | 改善後-沉砂池(2023/12/16) |
| 改善前-排水口(2023/11/30) | 改善後-排水口(2023/12/16) |

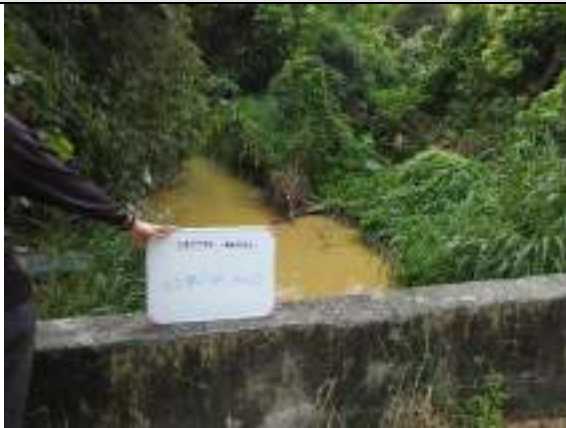
| 項次 1 | 生態保全對象—貓羅溪支流 | |

| 說明：場內已設置兩座小型沉砂池，靜置時間過短，水體在仍混濁時即已外排至貓羅溪支流，記錄異常回報施工單位進行改善。 | | |

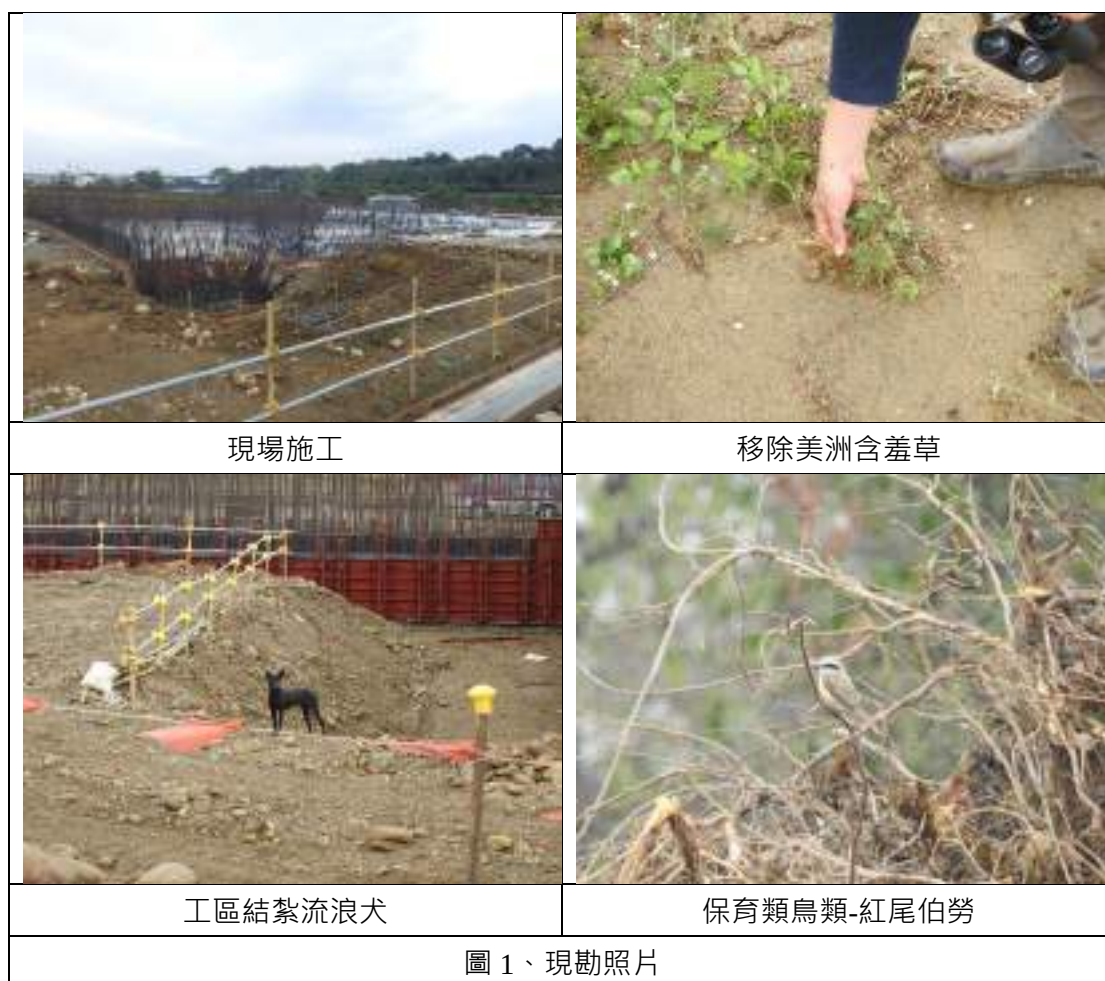
1. 本團隊於貓羅溪支流設置紅外線相機，本月拍攝到石虎，代表施工期間仍在工區周邊環境活動，提醒施工單位施工期間勿超過施工範圍或影響周邊環境，尤其是貓羅溪支流。
2. 區內發現美洲含羞草小苗，團隊已進行初步的清除工作。考慮到美洲含羞草是一種具有強勢入侵種植物，如果在施工期間發現，應儘早進行移除，以免其入侵未來植栽區域。

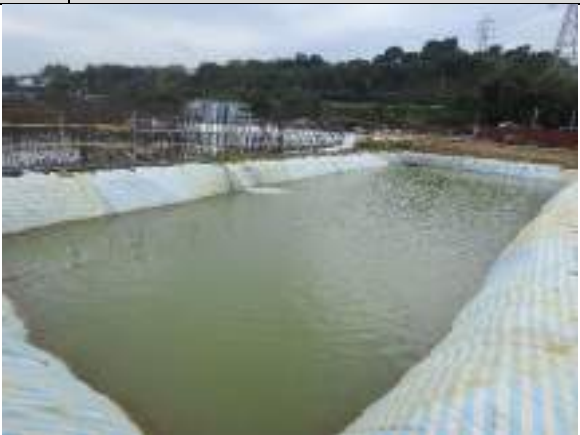
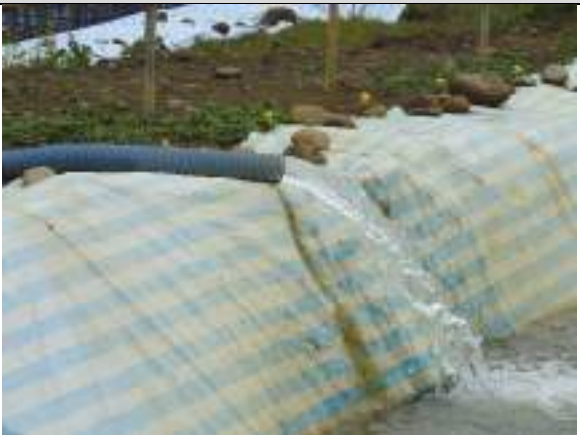
| 項次 4 | 臨時滯洪沉砂池 |

| <p>日期：112 年 12 月 28 日</p> <p>說明：現場觀察，水質無混濁。</p> | |
