## 99 年度研究報告

### 自來水管線工程作業災害防治之探討研究

撰寫單位：第十二區管理處土城服務所

撰寫日期：99 年 6 月

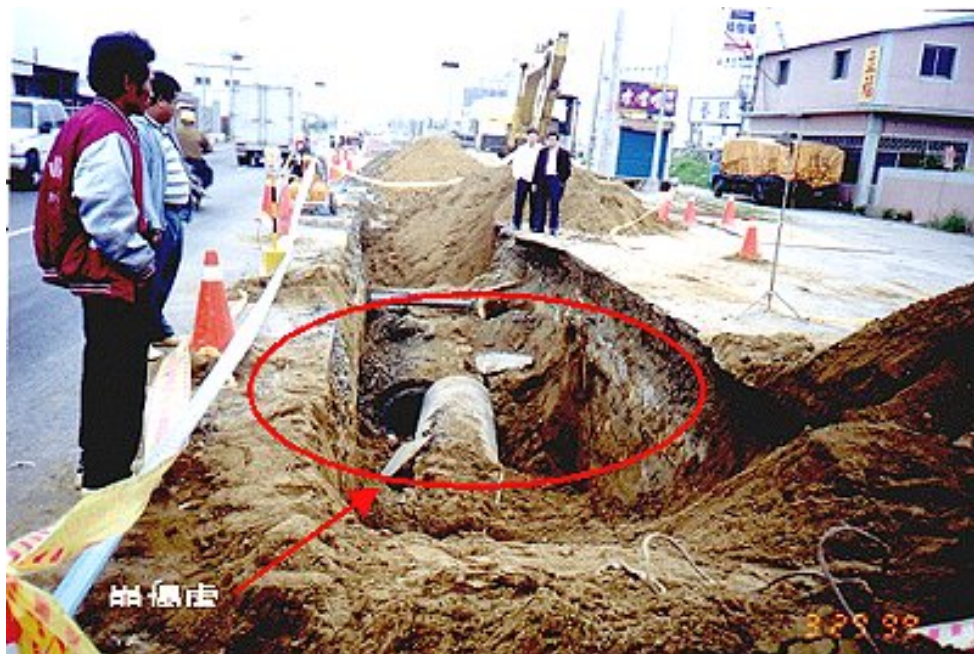
圖 1

88 年 3 月 29 日清晨約 1 時 30 分左右，位於苗栗縣頭份鎮中華路 449 號路段前埋設自來水管之工地，正在挖掘長約十公尺，寬約 1.5 公尺，深約三公尺之管溝。當三名工人進入管溝內要將兩個鑄鐵管用螺絲銜接時，突然發生崩塌，靠南下方向車道之土體整片滑下，如下圖所示，土溝內三名工人當場被活埋，造成二死一傷。

根據各勞動檢查機構實施之職業災害檢查資料，台灣地區類似上述之管溝開挖工程，每年平均發生約 5 件勞工因崩塌罹災死亡之案件，而因崩塌受傷之案件尚未包含在內。發生死亡事件的案例中超過 3/4 的比例未設置防護或擋土支撐裝置。同時大部分之工地未設置勞工安全衛生管理人員與訂定工作守則，且未實施安全衛生自動檢查，而罹災之勞工更未接受施工安全衛生之教育訓練。依據勞委會訂定之「營造安全衛生設施標準」中規定，垂直開挖深度在 1.5 公尺以上且有崩塌之虞者之露天開挖即應設置擋土支撐，且應指派經訓練之作業主管於現場指揮、督導施工。

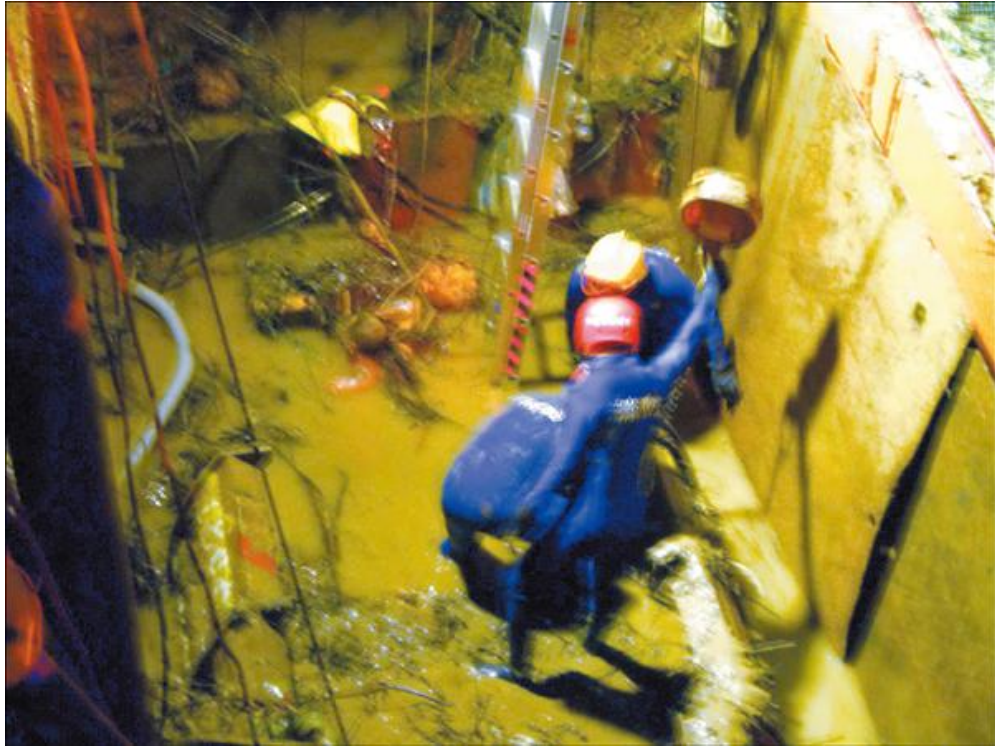
圖 2

台中縣大雅鄉中清路自來水管線埋設工程，傳出工安意外，三名工人凌晨在進行埋管挖掘工程時，因為上方農田的灌溉溝渠，突然塌陷，大水流入管線坑道，一名工人走避不及，當場溺斃。這起工安意外地點在台中縣大雅鄉中清路四段，最近正在進行自來水埋設工程，工程推進到高鐵高架橋前方兩百公尺附近，必須深入地下十多公尺，因為遇到礫石層，機具派不上用場，必須先由人工挖掘直徑約兩公尺的坑道，再埋入管線，由於正好在一條農田灌溉溝渠下方施工，五號凌晨一點五十分左右，三名工人正在進行管線挖掘作業，上方灌溉溝渠突然塌陷，大水貫入，三名工人急忙逃命，其中三十八年次的張宗賢，因為被吊土桶壓住身體，無法脫身，其他工人立刻搶救，徒勞無功，兩點二十分左右，大雅消防分隊接獲通報，趕緊出動消防、救難人員前往現場，經過兩個多小時搶救，才將張姓男子救出，不過，已經沒有生命跡象，大雅消防分隊值班人員說明工安發生情形。（就

是工人在埋管，上方農田灌溉溝渠突然塌陷，大水湧入坑道，工人被溺斃)意外發生後，行政院勞委會中區勞動檢查所人員，隨後趕往現場調查，進一步釐清意外發生的責任歸屬。

1. 依據雲林地檢署相驗書記載：罹災者死亡原因為頭部挫傷、腹部損傷，腹腔出血併腦缺氧而死。
2. 罹災者進入開挖管溝欲連接自來水管時，因該開挖管溝深達二公尺而未設置擋土支撐，且排水箱涵可能有漏水現象，致管溝側壁土石鬆軟而崩塌將罹災者壓埋，經搶救送醫急救住院治療無效死亡。

3. 理應知道會從灌溉溝渠下方經過，而且依規定，工程現場必須事先作好如支撐等防護措施
4. 未設置勞工安全衛生業務主管，未實施安全衛生自動檢查。
5. 對勞工未實施安全衛生訓練，勞工安全衛生知識不足。
6. 未訂定安全衛生工作守則，供勞工遵循。
7. 現場施工交通警告設施不足
8. 工區車輛進出口影響交通或無交通引導人員
