工程施工查核改善對策及結果表

「台中第三供水區祥順路送水管工程-管(一)」

查核日期：114年05月23日

主辦機關：台灣自來水股份有限公司第四區管理處

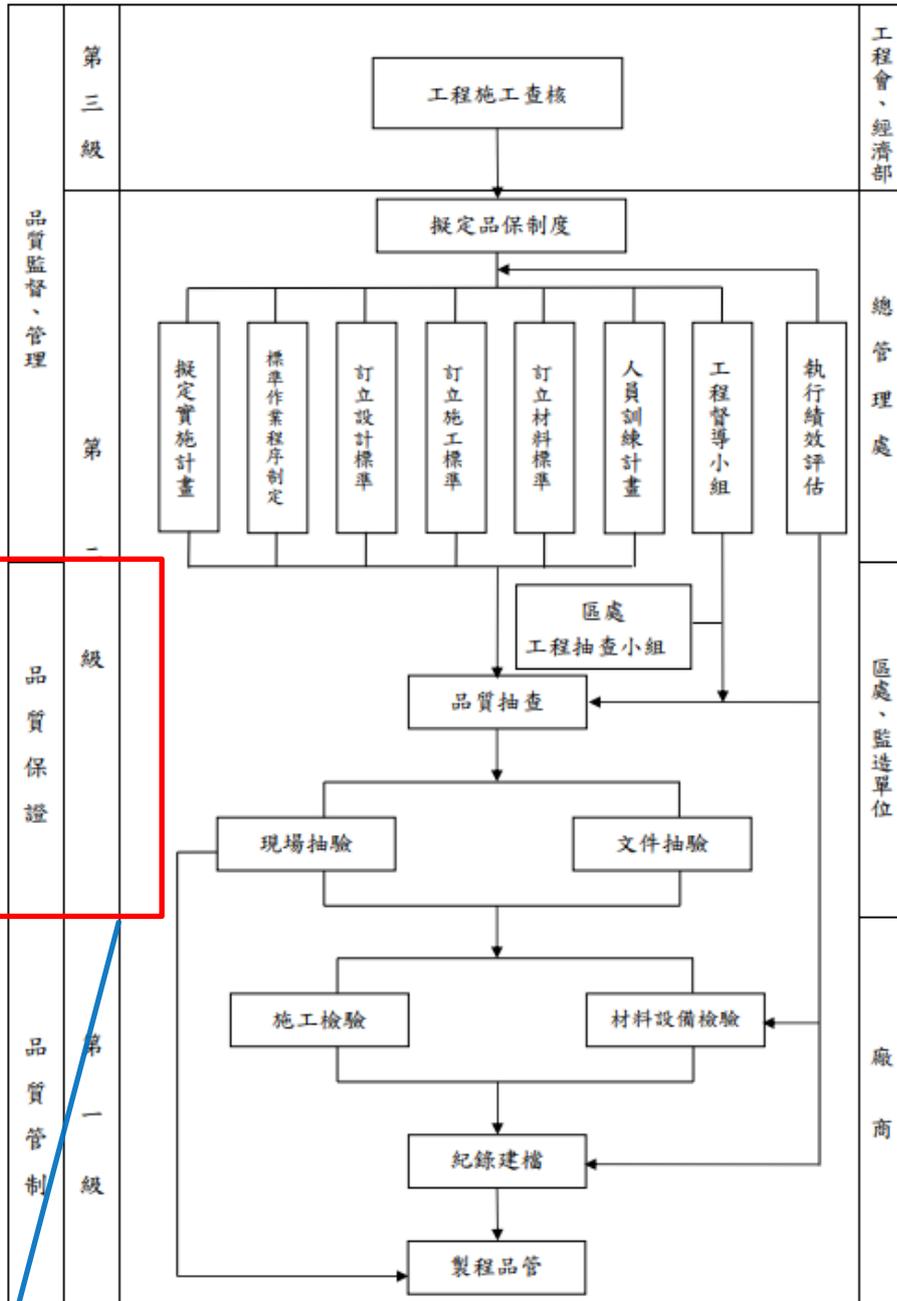
圖2-2 三級品管組織與制度架構圖

3-1.監造計畫未符需求，如三級品管組織與制度架構圖之第二級，訂定為品質保證。  
【L】  
(4.02.01.01)

三級品管組織與制度架構圖之第二級，訂定為品質保證。

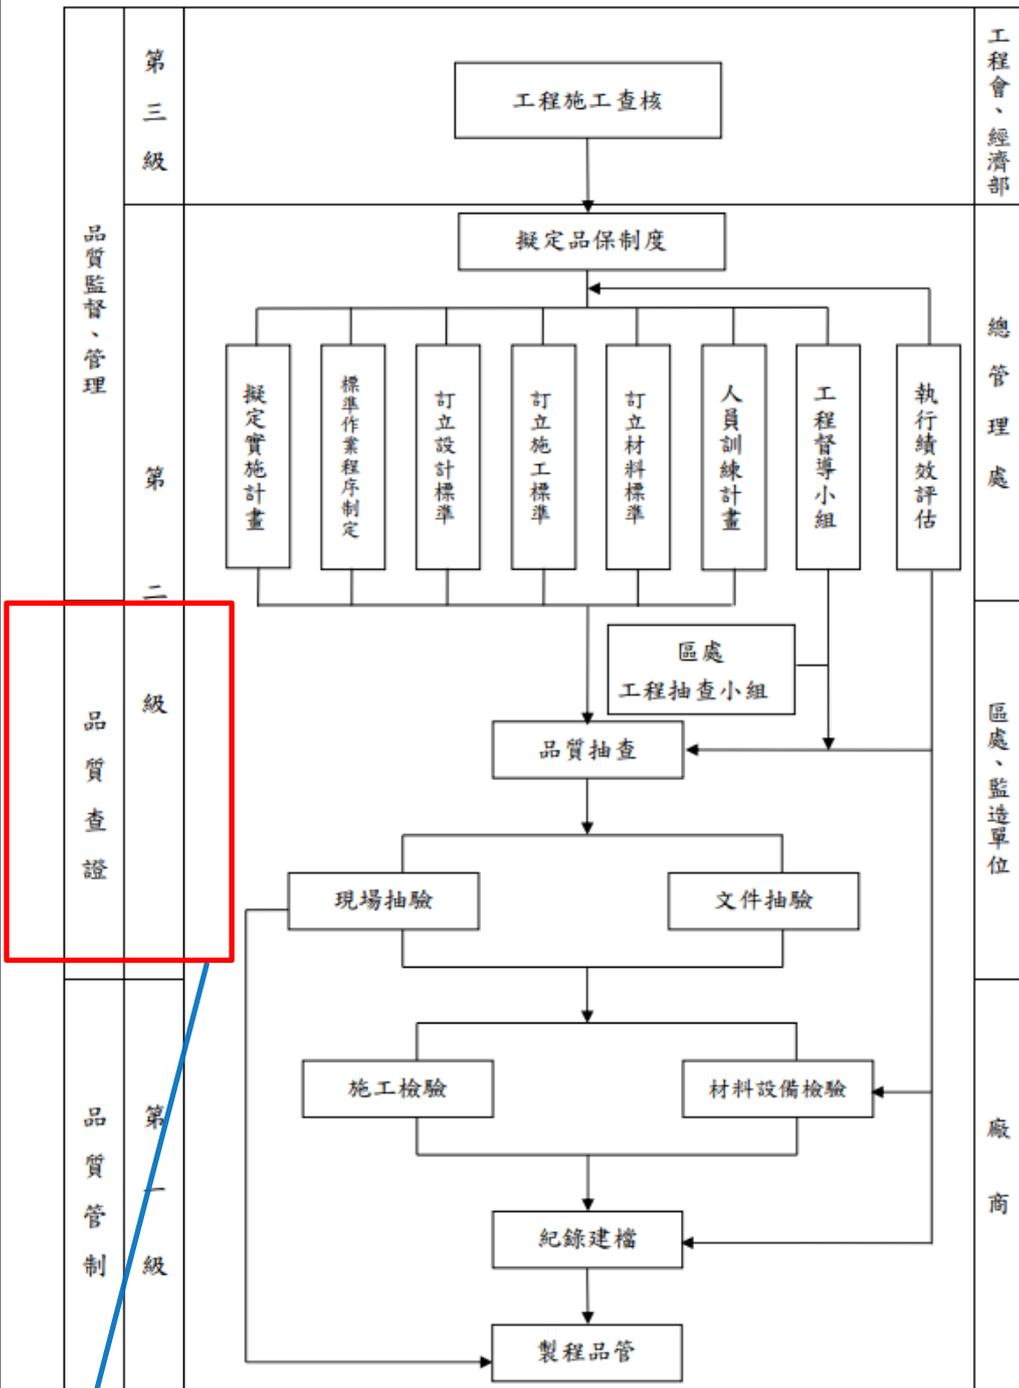
圖2-2 三級品管組織與制度架構圖

三級品管組織與制度架構圖之第二級，訂定為品質查證。

3-1.依據行政院公共工程委員會111年7月4日修正「公共工程施工品質管理制度」主辦機關及監造單位負責之二級品質管理係為「查證系統」，本案監造計畫於114年6月4日修正內容並完成進版，確保監造單位品質管理制度符合公會規範。

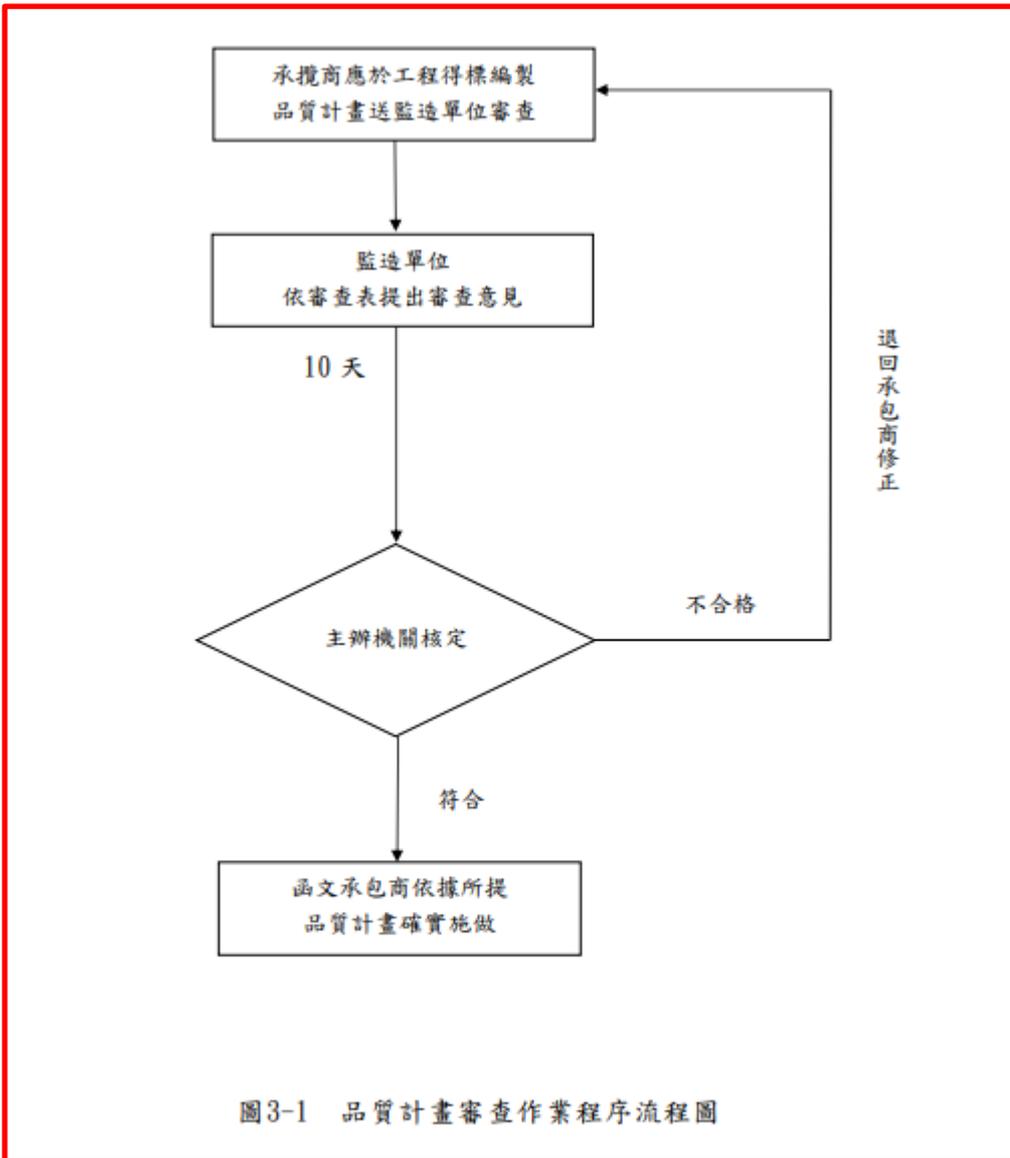
3-2.監造計畫未符需求，如品質計畫及施工計畫審查作業程序流程圖未見監造單位審退流程。【L】(4.02.01.01)

監造計畫之品質計畫審查作業程序流程圖未見監造單位審退流程。

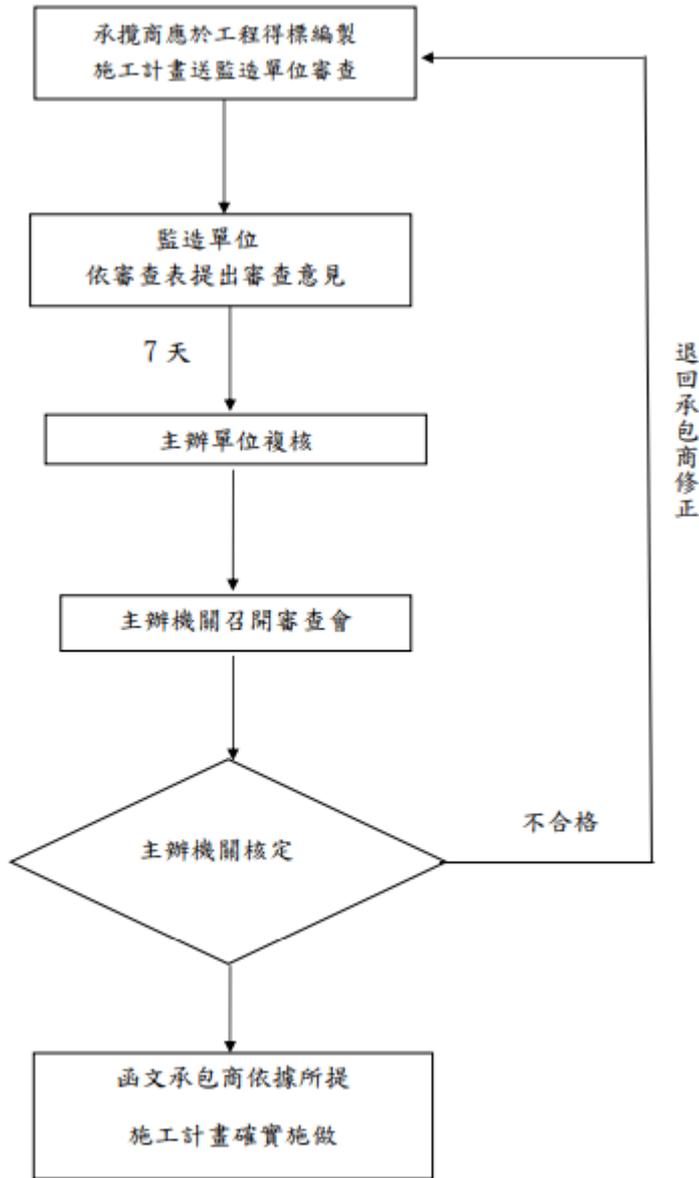
圖4-1 施工計畫審查作業程序流程圖

3-2.監造計畫未符需求，如品質計畫及施工計畫審查作業程序流程圖未見監造單位審退流程。【L】(4.02.01.01)

監造計畫之施工計畫審查作業程序流程圖未見監造單位審退流程。

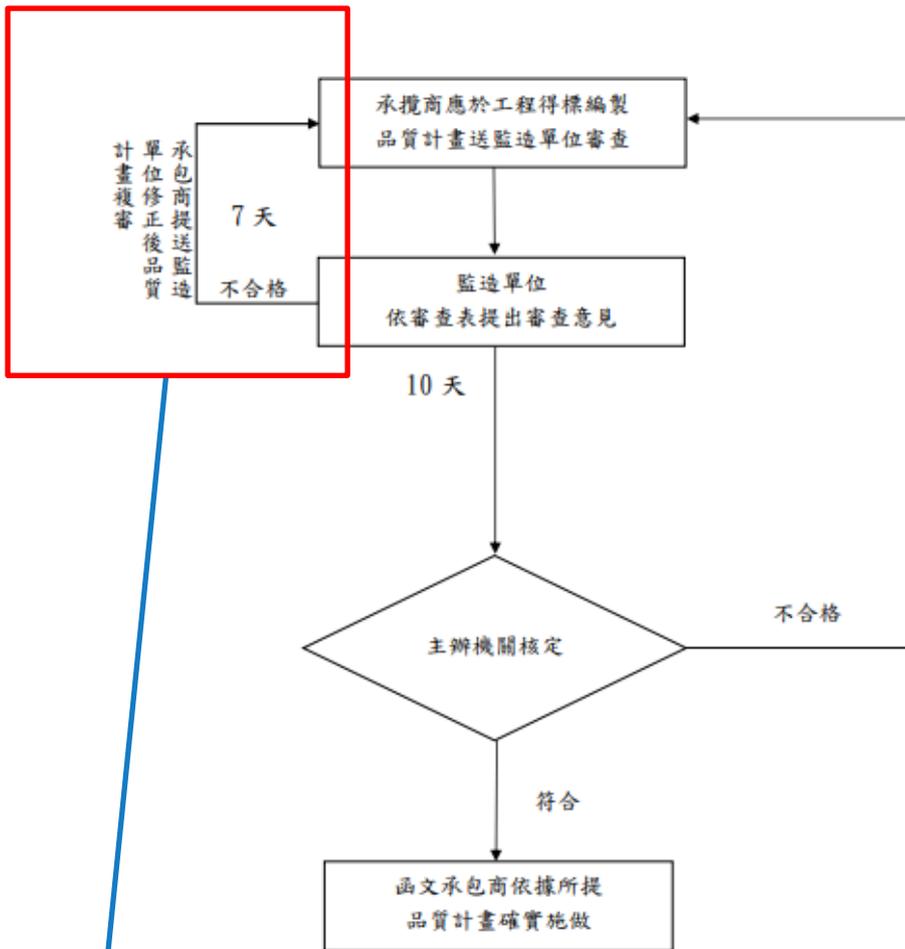
圖3-1 品質計畫審查作業程序流程图

監造計畫之品質計畫審查作業程序流程图增訂監造單位審退流程。

3-2.有關監造計畫之品質計畫及施工計畫審查作業程序流程图未見監造單位審退流程已增訂，爾後品質計畫及施工計畫將依此進行審查，確保計畫書提送流程符合契約規範。

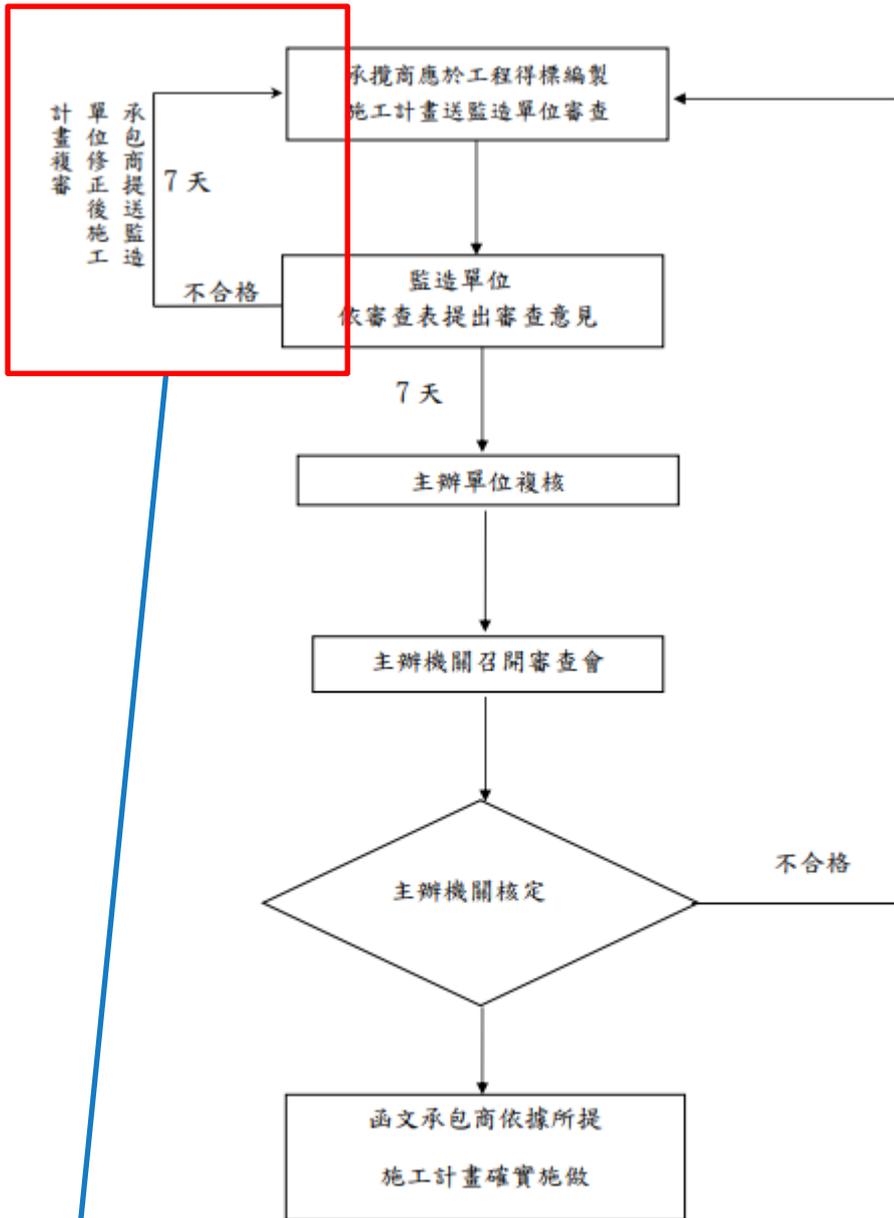
圖4-1 施工計畫審查作業程序流程图

監造計畫之施工計畫審查作業程序流程图增訂監造單位審退流程。

3-2.有關監造計畫之品質計畫及施工計畫審查作業程序流程图未見監造單位審退流程已於進版內容增訂，爾後品質計畫及施工計畫將依此進行審查，確保計畫書提送流程符合契約規範。

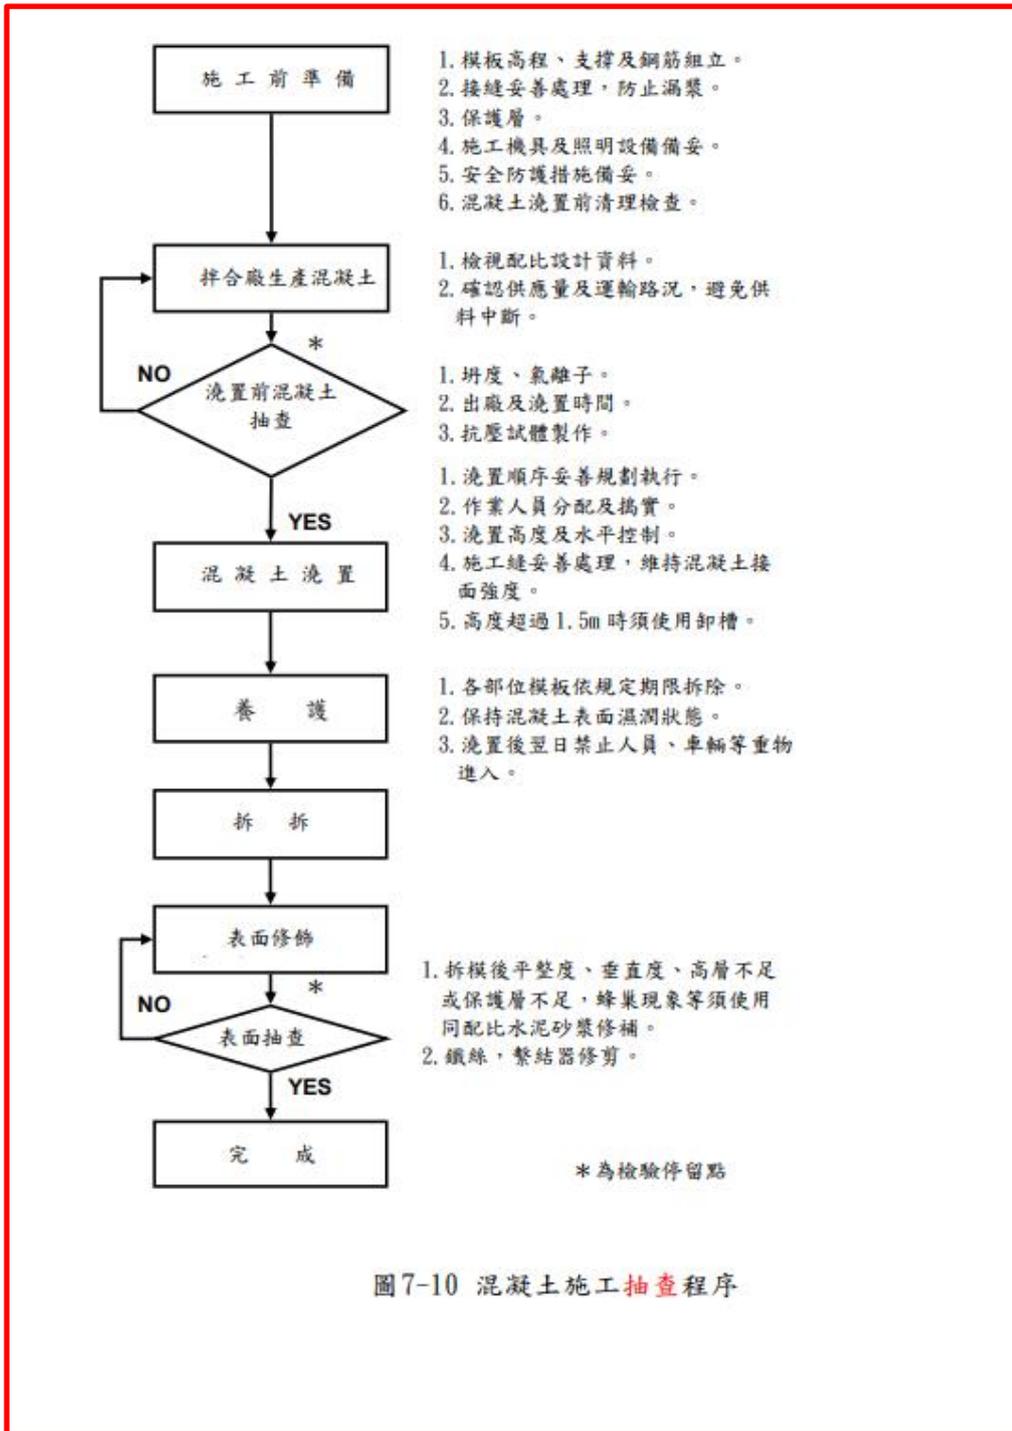
3-4.監造計畫未符需求，如各分項施工抽查流程图，未見標註職安衛相關檢驗停留點。  
【 L 】  
(4.02.01.01)

監造計畫之各分項施工抽查流程图，未見標註職安衛相關檢驗停留點。

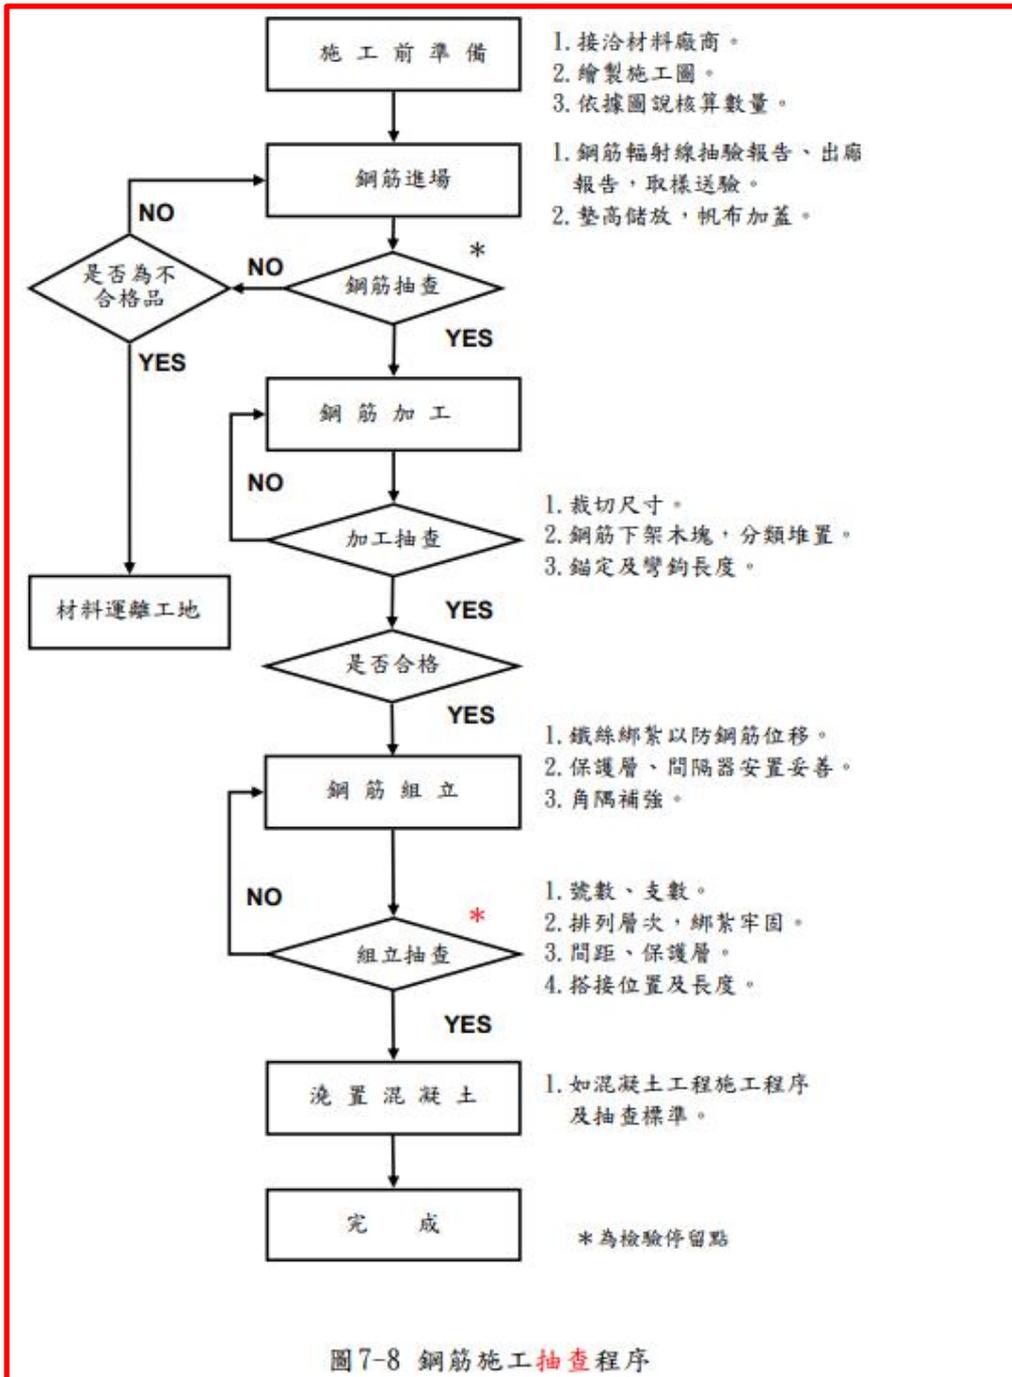
3-4.監造計畫未符需求，如各分項施工抽查流程圖，未見標註職安衛相關檢驗停留點。  
【 L 】  
(4.02.01.01)

監造計畫之各分項施工抽查流程圖，未見標註職安衛相關檢驗停留點。

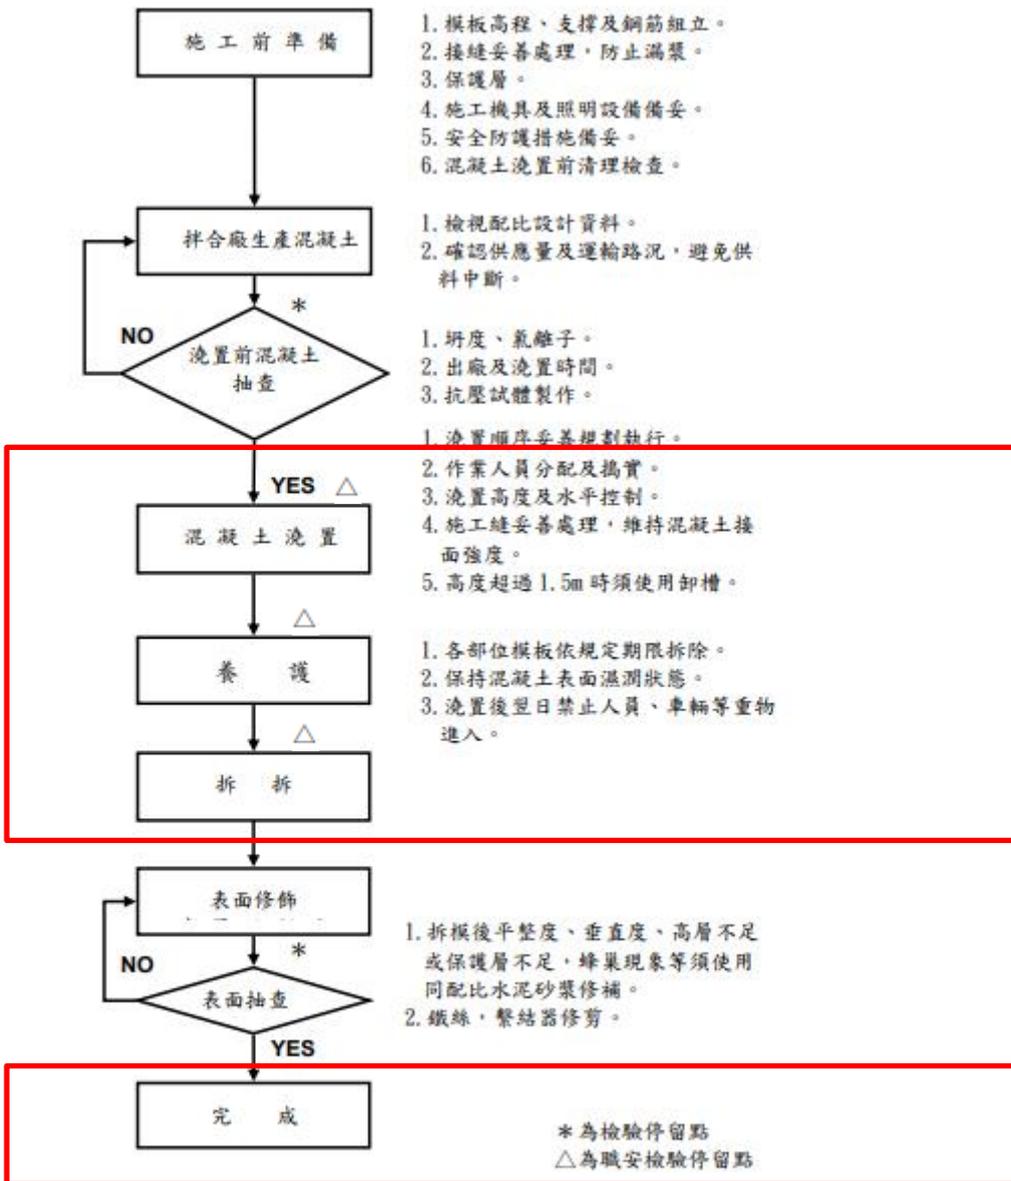
圖7-10 混凝土施工抽查程序

監造計畫之各分項施工抽查流程圖，增訂職安衛檢驗停留點。

3-4.有關監造計畫各分項施工抽查流程圖，未見標註職安衛相關檢驗停留點，已於監造計畫進版補正，爾後各分項施工依此辦理抽查，確保職安衛檢驗符合契約規範。

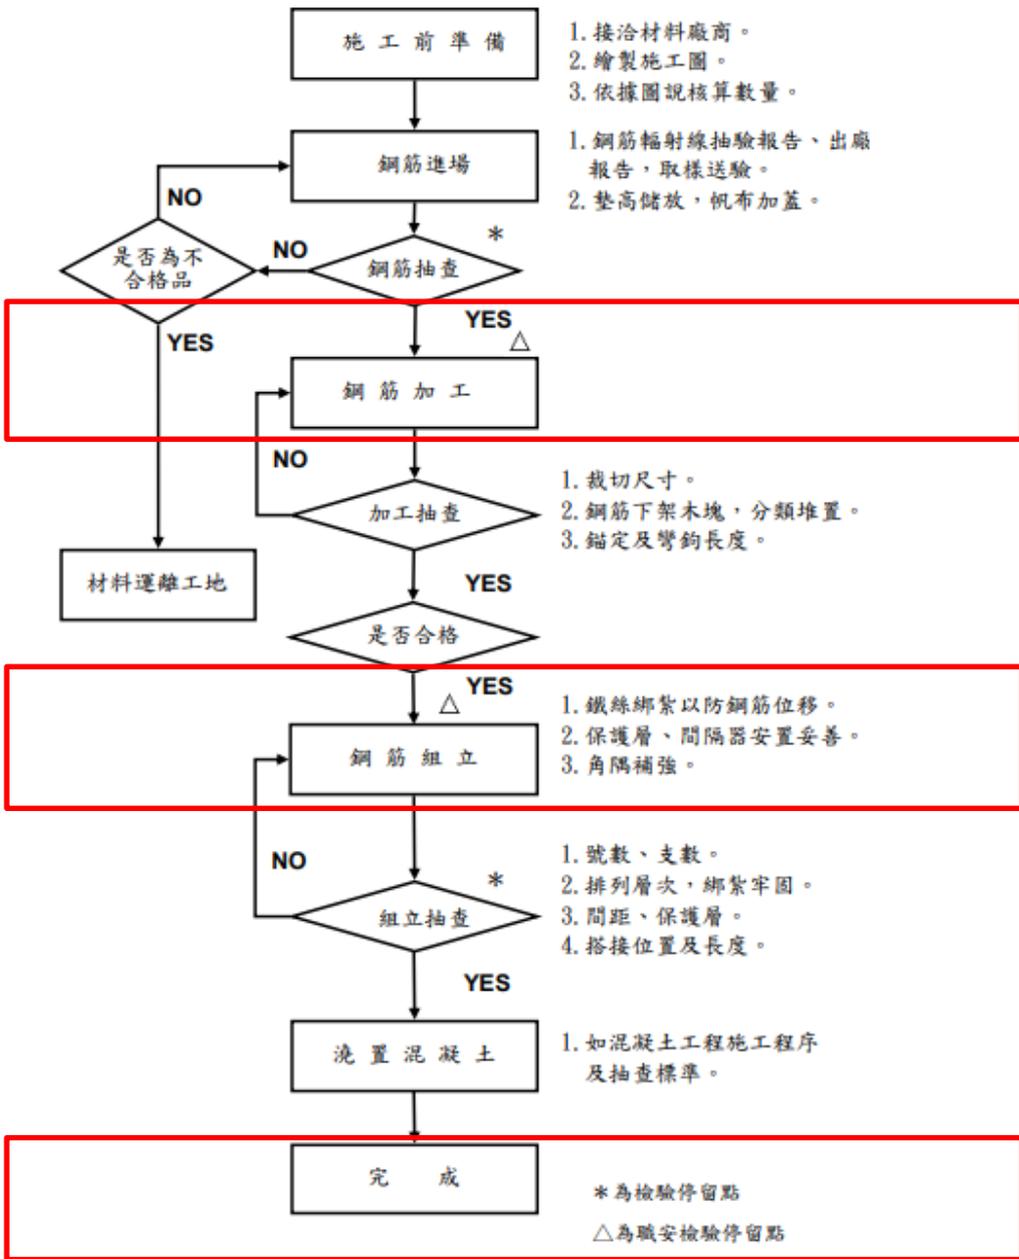
圖7-8 鋼筋施工抽查程序

監造計畫之各分項施工抽查流程圖，增訂職安衛檢驗停留點。。

3-4.有關監造計畫各分項施工抽查流程圖，未見標註職安衛相關檢驗停留點，已於監造計畫進版補正，爾後各分項施工依此辦理抽查，確保職安衛檢驗符合契約規範。

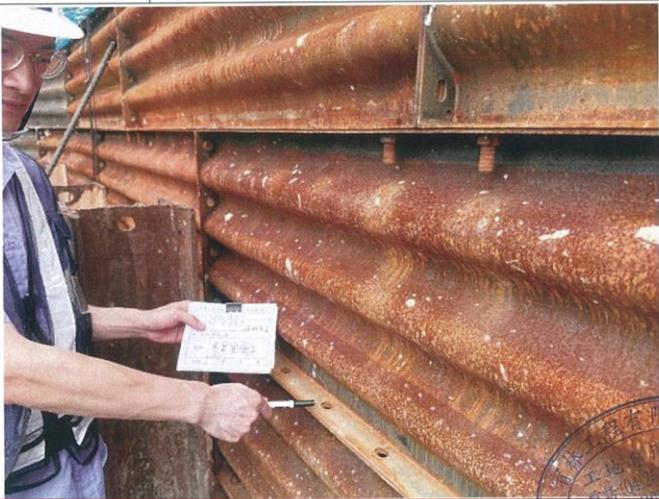
拍攝日期：	114年06月02日	拍攝地點：	節點4	
說明：	鋼襯板接合螺絲未按圖施工。

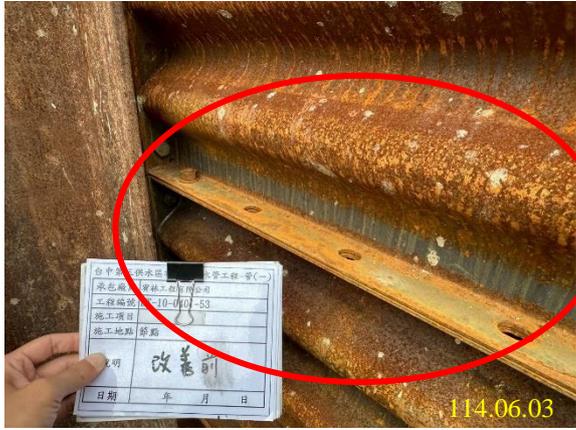
<p><b>改善前說明：</b> (缺失情形)</p> <p><b>(1).缺點原因分析：</b> 工作井鋼襯板，有多處螺栓孔漏鎖螺栓情形。</p>

12. 松竹路公園旁工作井鋼襯板，有多處螺栓孔漏鎖螺栓情形。  
【L】(5.04.52)

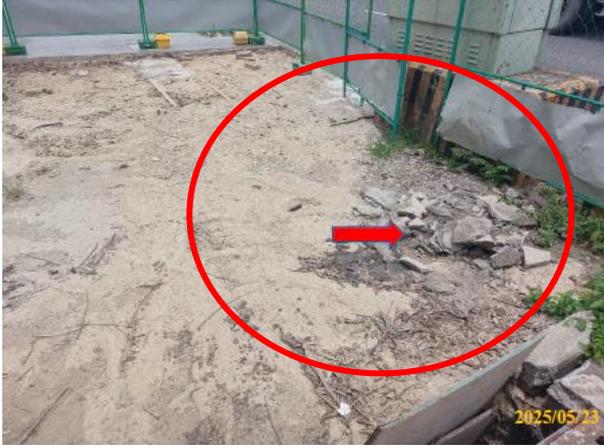
<p><b>改善前說明：</b> (缺失情形)</p> <p><b>(1).缺點原因分析：</b> 松竹路公園工區內廢棄物未清理乾淨。</p>

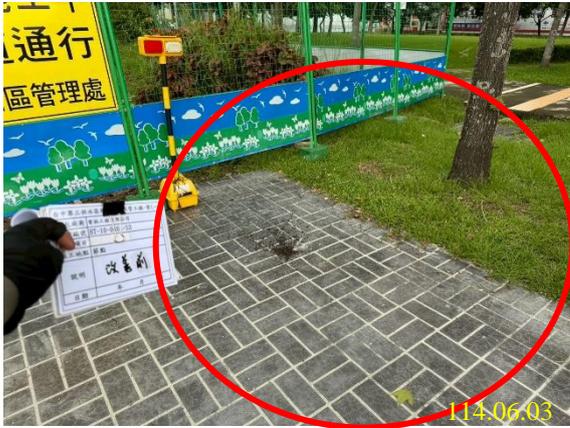
<p>改善前說明： (缺失情形)</p> <p>(1).缺點原因分析： 人行步道押花地坪有污泥沉積情形。</p>

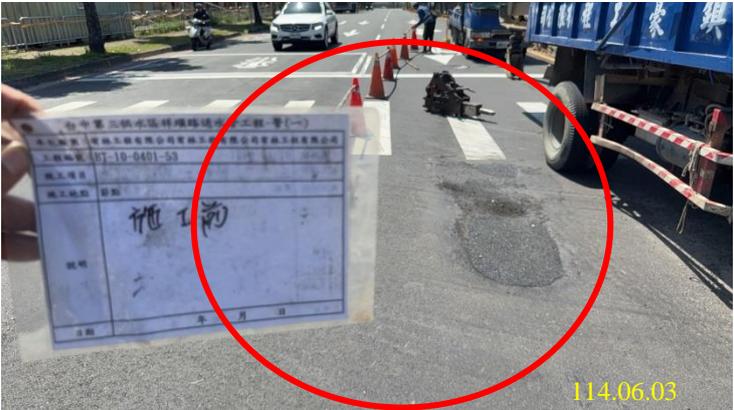
<p><b>改善前說明：</b> (缺失情形)</p> <p><b>(1).缺點原因分析：</b> 部分區域AC鋪面因未確實待路面溫度下降即開放通行，造成局部路面產生粒料分離現象。</p>

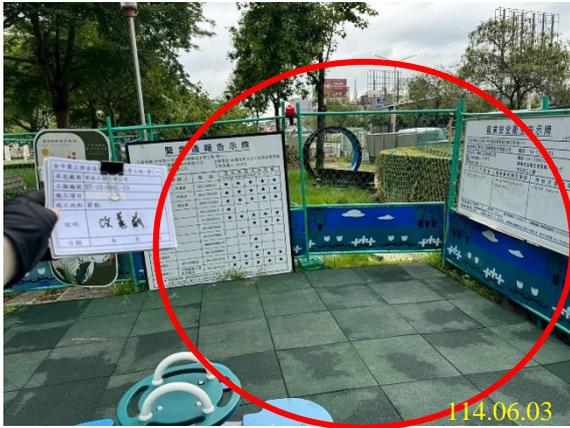
<p><b>改善前說明：</b> (缺失情形)</p> <p><b>(1).缺點原因分析：</b> 局限空間作業未依「職業安全衛生設施規則」規定，於工作井作業場所入口公告注意事項。</p>

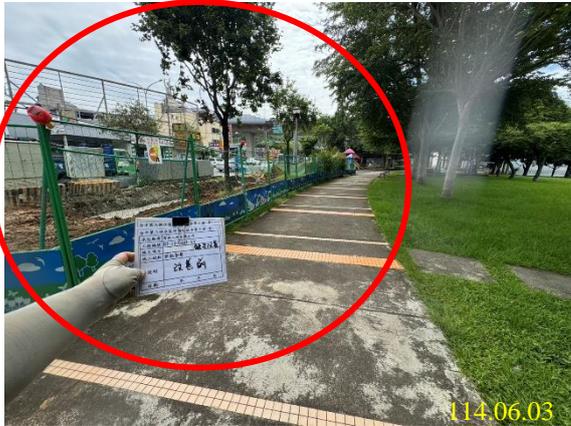
<p><b>改善前說明：</b> (缺失情形)</p> <p><b>(1).缺點原因分析：</b> 松竹路公園工區夜間警示設施不足。</p>

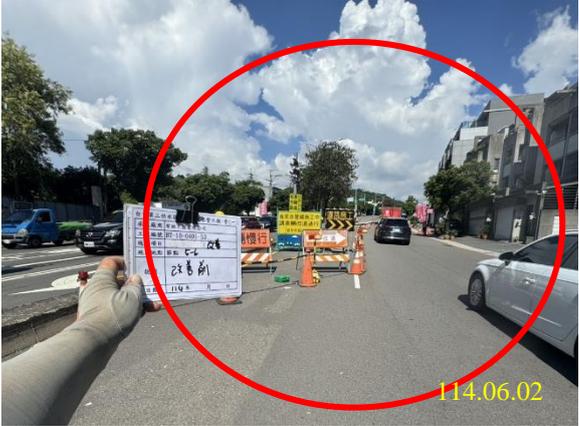
<p><b>改善前說明：</b> (缺失情形)</p> <p><b>(1).缺點原因分析：</b> 本工程工區範圍大，部分路段交通錐連桿漸變段擺設長度不足。</p>
