工程施工查核改善對策及結果表

台中第三供水區祥順路送水管工程-管(三)

查核日期：112年11月29日

主辦機關：台灣自來水股份有限公司第四區管理處

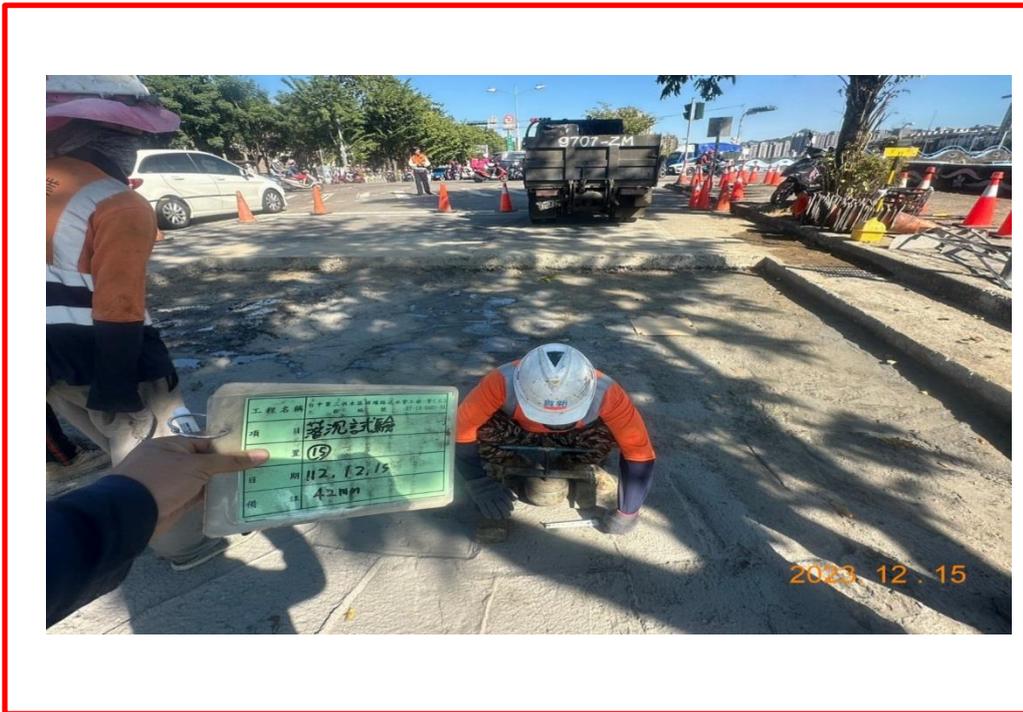
5.未落實 CLSM 落沉試驗及擋土支撐之施工抽查。
(4.02.03.04.01，監造單位扣1點)

依據現場實際施工情形落實填寫 CLSM 施工抽查紀錄表之落沉試驗，以維整體施工品質。

檢附抽查 CLSM 落沉試驗照片。

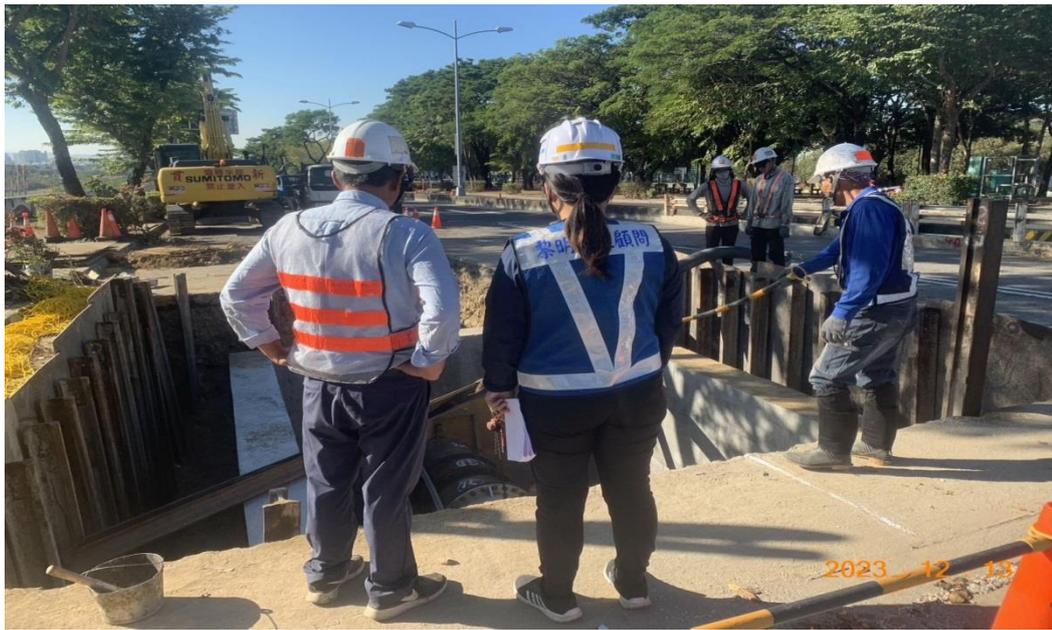
5.未落實 CLSM 落沉試驗及擋土支撐之施工抽查。(4.02.03.04.01，監造單位扣1點)

依據現場實際施工情形實填寫管溝開挖擋土施工抽查紀錄表，以維整體施工品質。

檢附監造人員抽查擋土支撐照片。

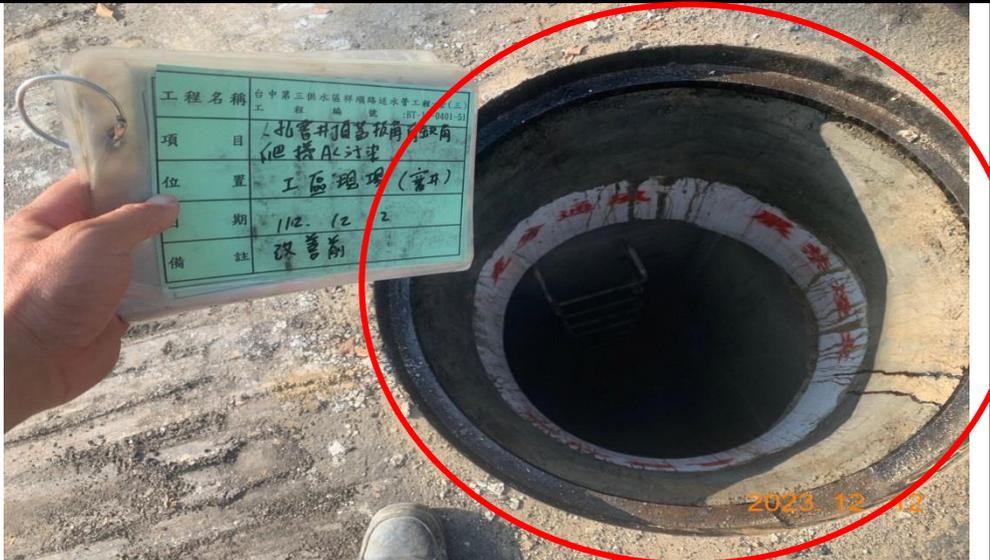
<p>改善前說明： (缺失情形)</p> <p>(1).缺點原因分析： 預鑄人孔窰井頂蓋板座設置時不慎受損。</p>

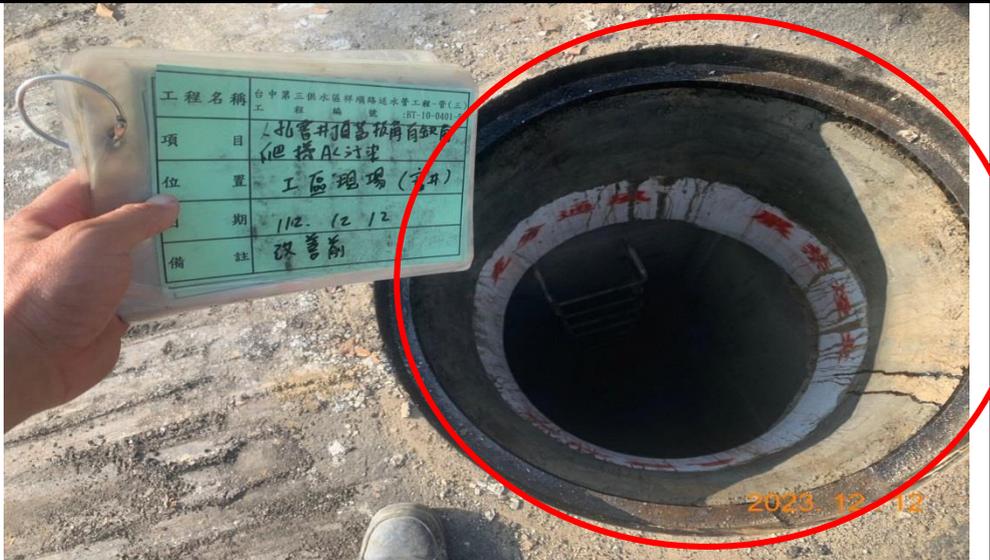
<p>改善前說明： (缺失情形)</p> <p>(1).缺點原因分析： 施工人員因作業過程鞋底踩到AC，致作業時污染爬梯。</p>

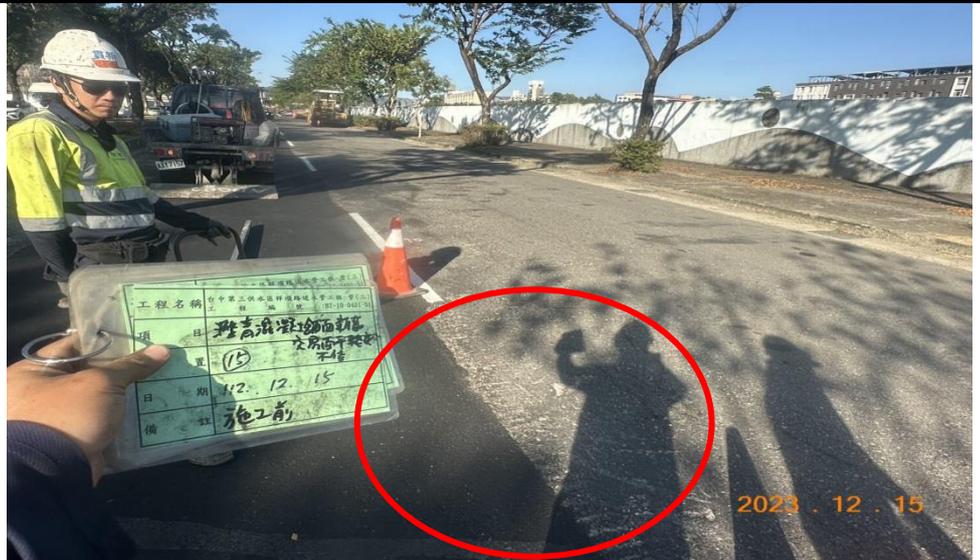
部分瀝青混凝土鋪面新舊交界面平整度不佳。

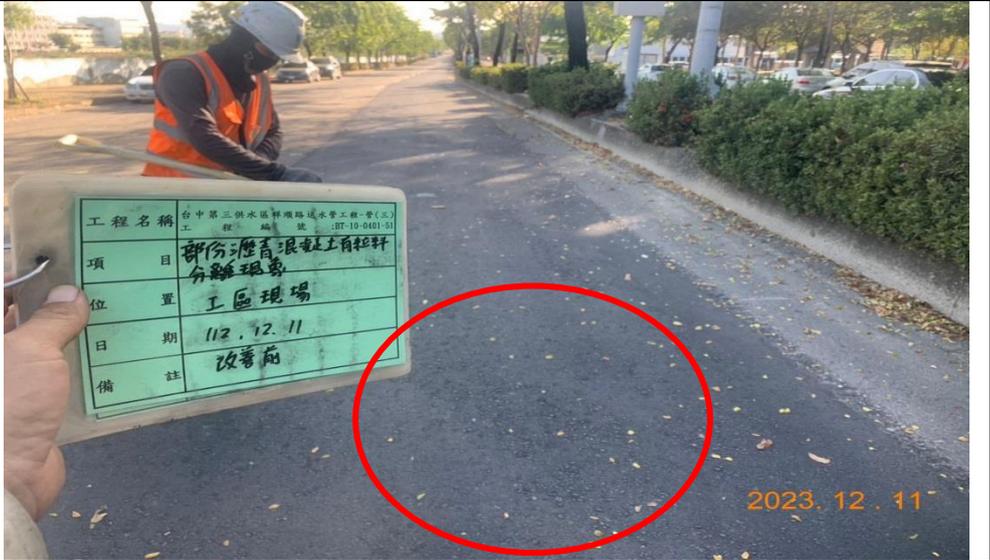
<p>改善前說明： (缺失情形)</p> <p>(1).缺點原因分析： 部分區域AC鋪面因未確實待路面溫度下降即開放通行，造成局部路面產生粒料分離現象。</p>

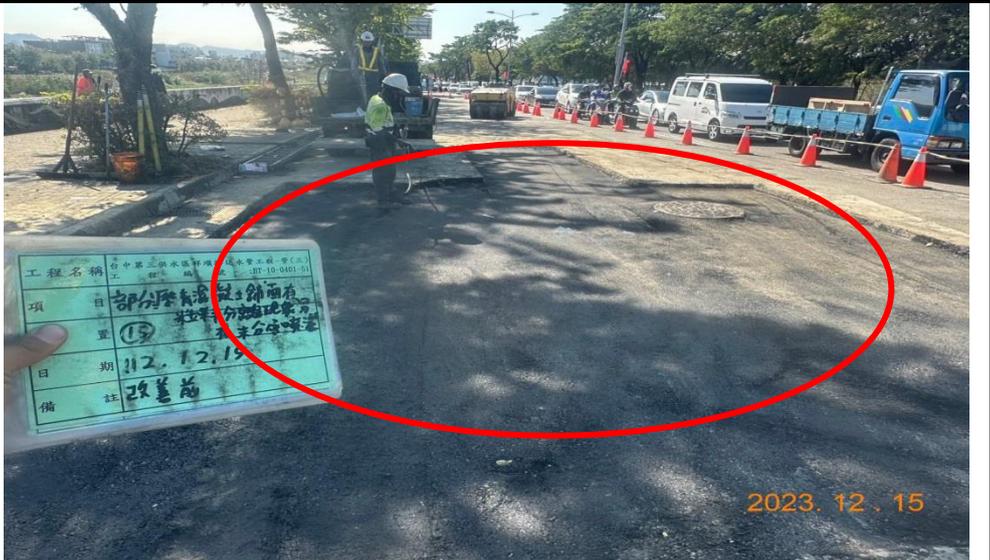
<p>改善前說明： (缺失情形)</p> <p>(1).缺點原因分析： 施工人員未於分層鋪築落實噴灑AC黏層。</p>

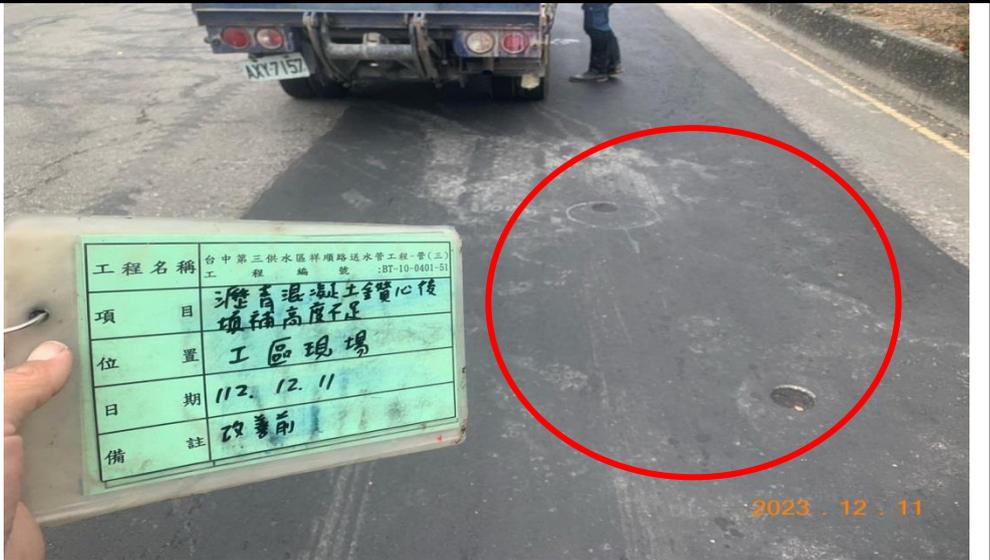
<p>改善前說明： (缺失情形)</p> <p>(1).缺點原因分析： 瀝青混凝土鑽心後，填補孔洞夯實未確實所致。</p>

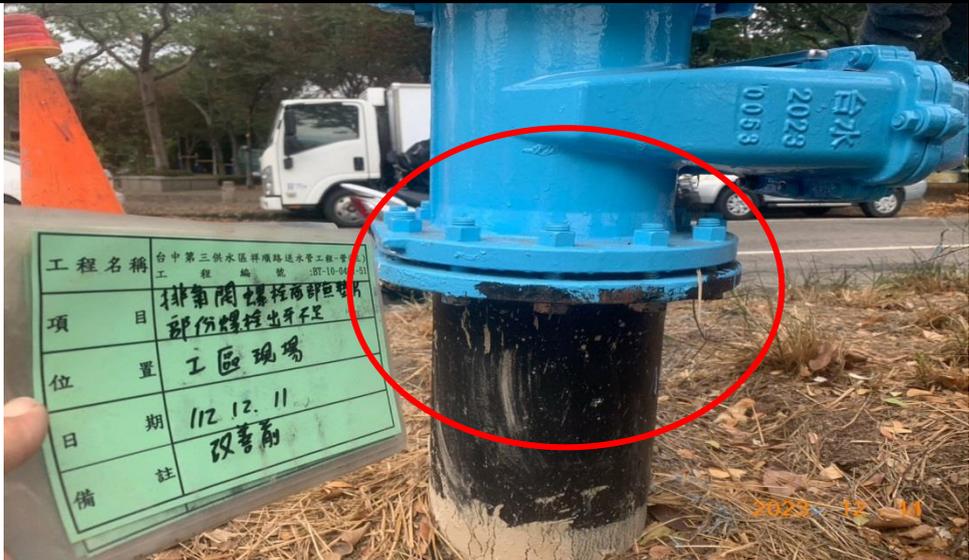
<p>改善前說明： (缺失情形)</p> <p>(1).缺點原因分析： 排氣閥組裝時未選用適合之螺栓，且無使用墊片。</p>

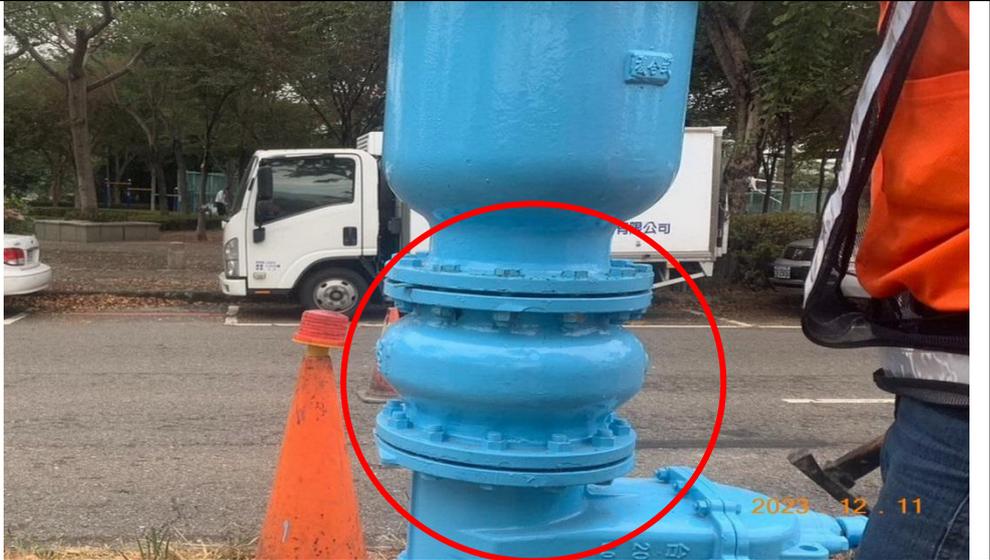
<p>改善前說明： (缺失情形)</p> <p>(1).缺點原因分析： 因安裝過程中，施工人員未落實補漆之動作。</p>

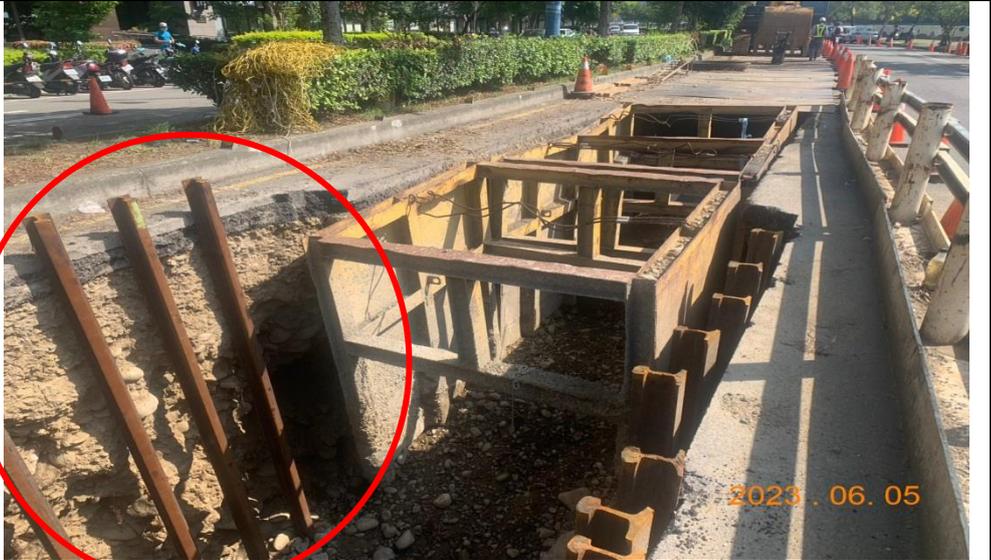
<p>改善前說明： (缺失情形)</p> <p>(1).缺點原因分析： 開挖深度1.5公尺以上，未落實設置擋土支撐。</p>

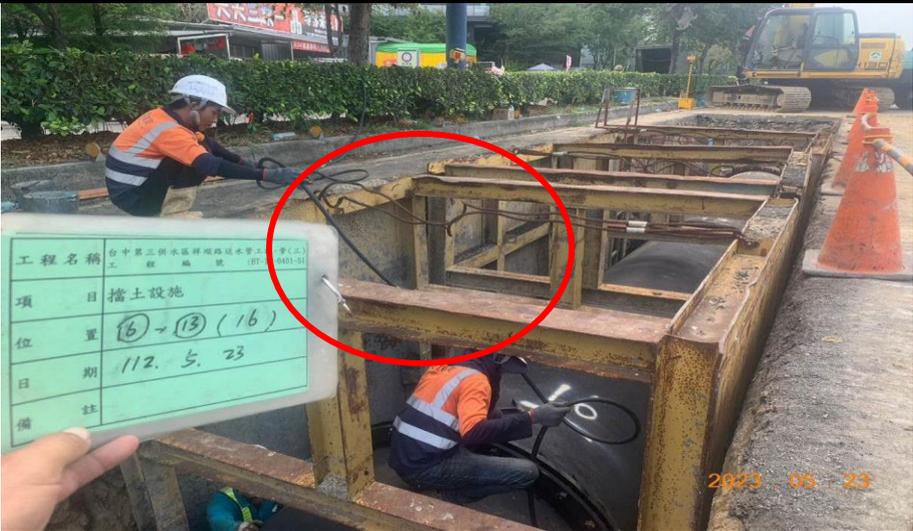
<p>改善前說明： (缺失情形)</p> <p>(1).缺點原因分析： 於高差超過1.5公尺以上之作業場所，未設置符合規定之安全上下設備。</p>

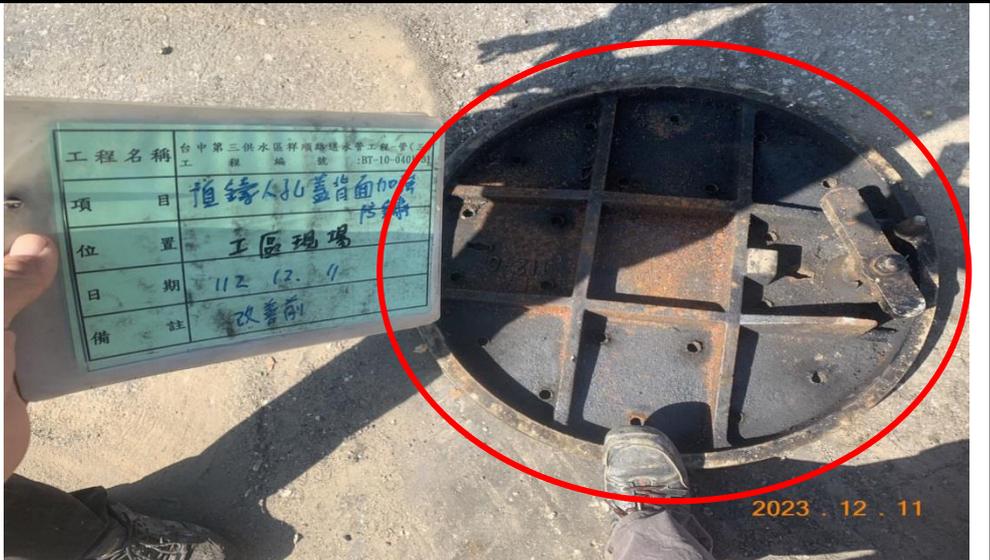
<p>改善前說明： (缺失情形)</p> <p>(1).缺點原因分析： 施工人員未於預鑄人孔蓋落實塗防鏽油。</p>
