工程施工查核改善對策及結果表

「臺中雲林水源調度-烏日至大里送水管(二)」

查核日期：114年03月21日

主辦機關：台灣自來水股份有限公司第四區管理處

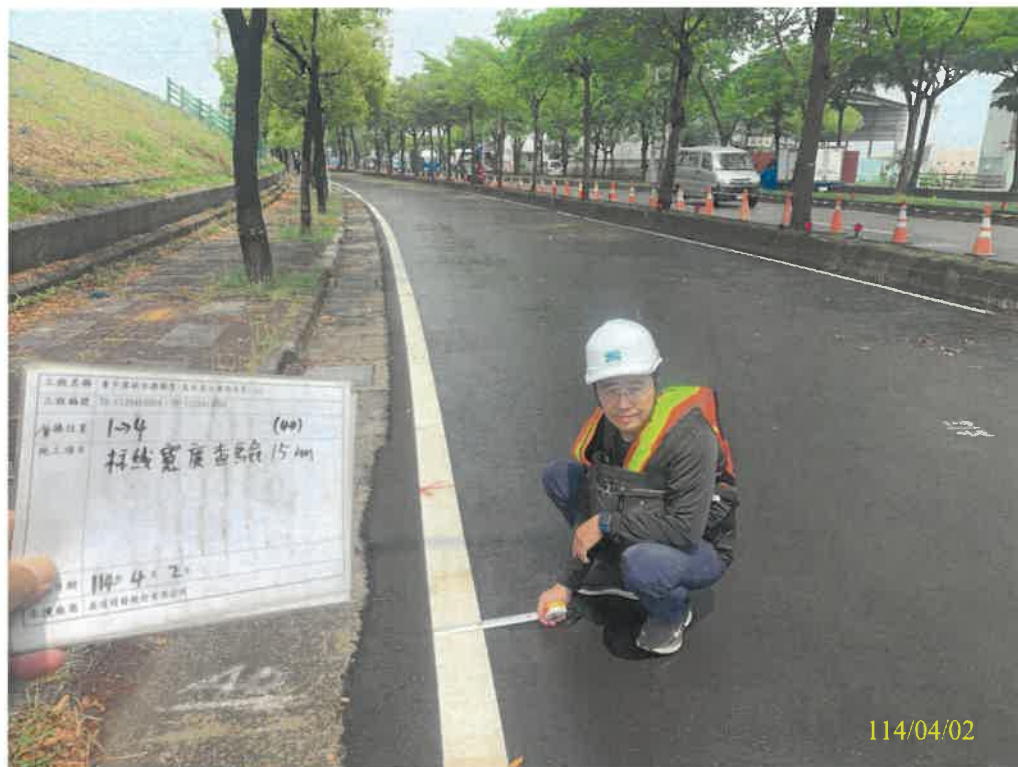
7. 監造單位未依監造計畫抽驗承包商標線繪製之顏色、寬度及厚度。【L】  
(4.02.14.02)

監造單位於114年4月2日依監造計畫抽查標線繪製之顏色、寬度及厚度, 並填寫於管線工程施工抽查紀錄表中, 爾後將依此標準進行抽查, 確保施工品質符合契約規範。

監造單位於114年4月2日抽查標線繪製之顏色、寬度及厚度。

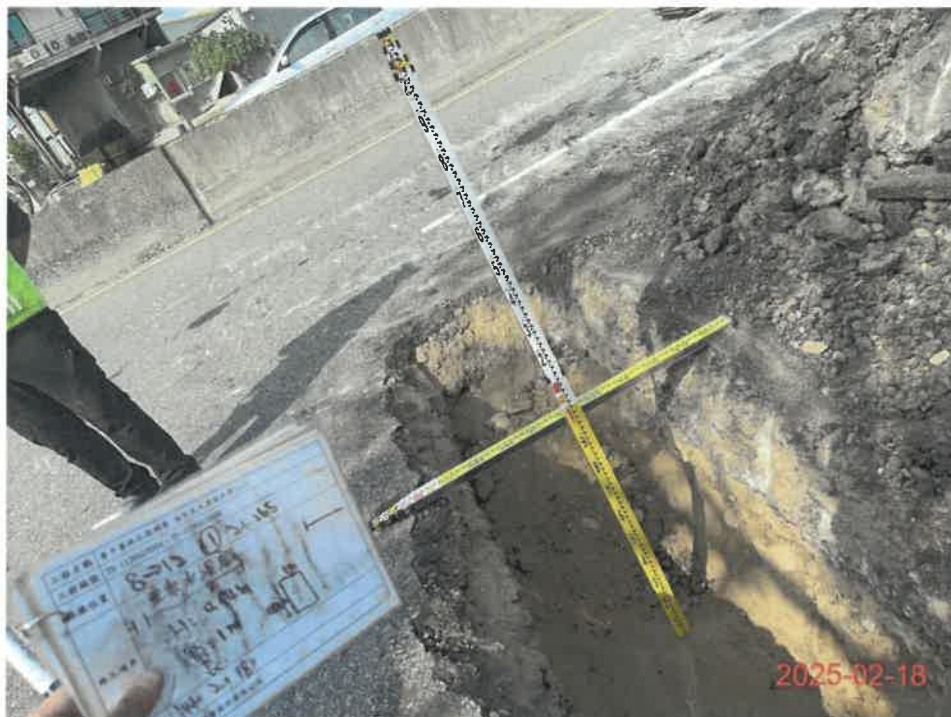
114年2月18日探挖相片。

9-1. 經查114年2月18日管線試挖施工自主檢查表未記載管線種類、材質、管徑位置、高程，查當日施工相片，補填試挖寬度及深度，並確認無探挖至其餘管線單位，爾後將加強文書資料填寫，確保文書資料保存符合契約規範。

管線試挖施工自主檢查表補填探挖情形。

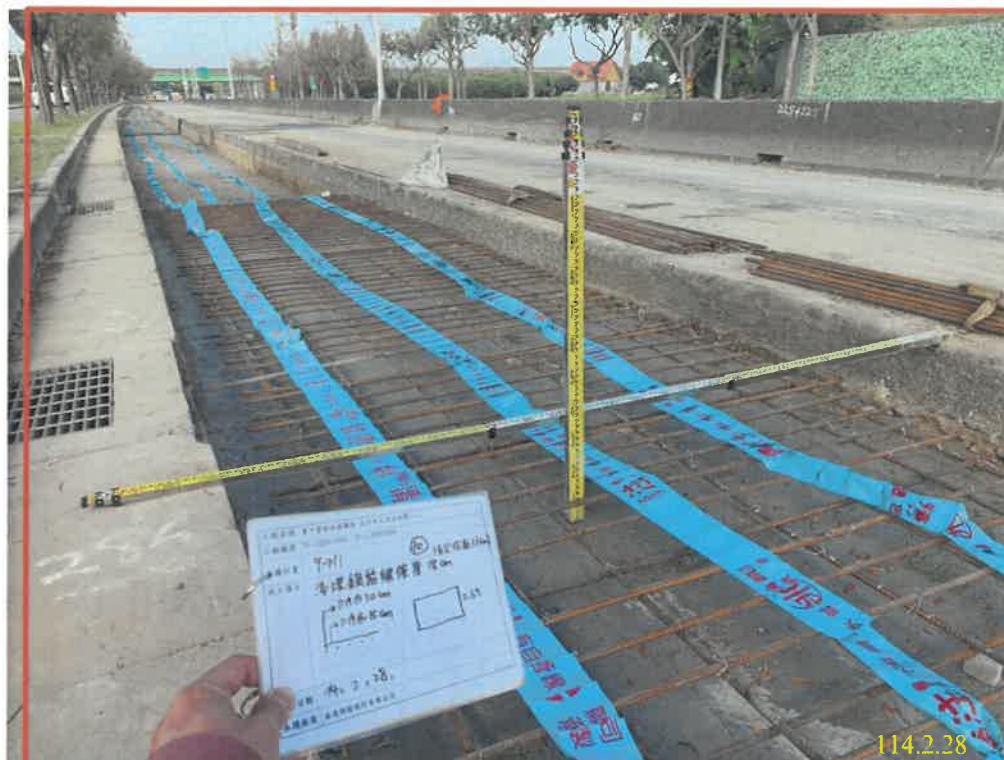
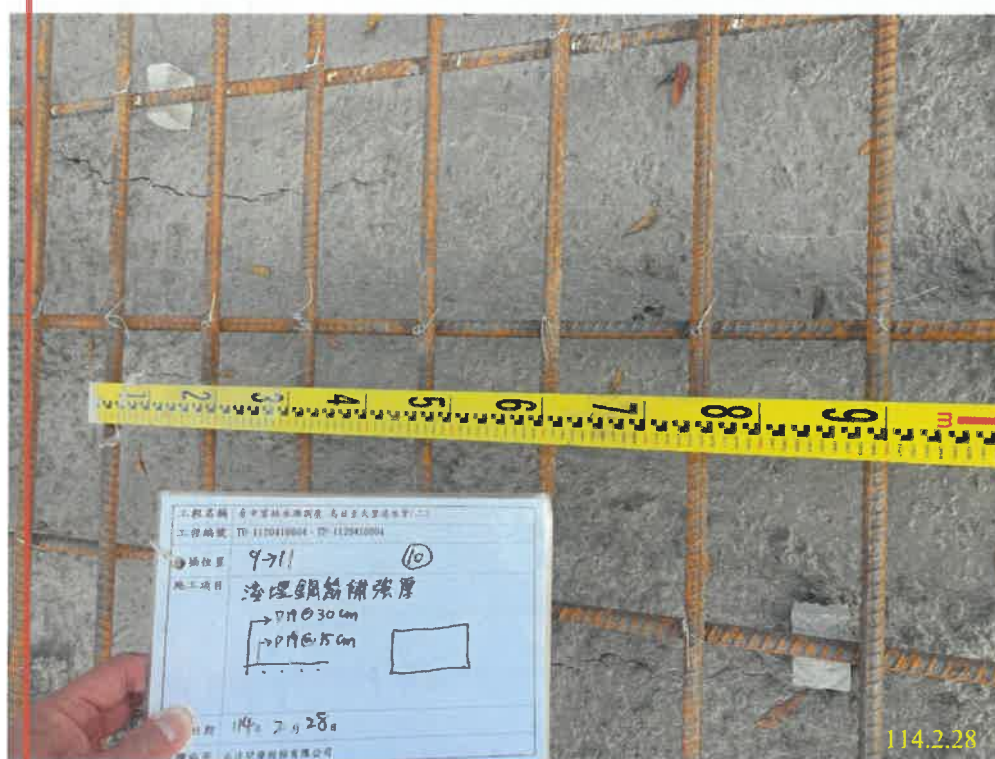
9-2. 經查114年2月28日鋼筋施工自主檢查表未見搭接長度實際檢查情形，查當日施工相片，補填相關長度，爾後將加強文書資料填寫，確保文書資料保存符合契約規範。

依據114年2月28日施工相片，補正自主檢查紀錄。

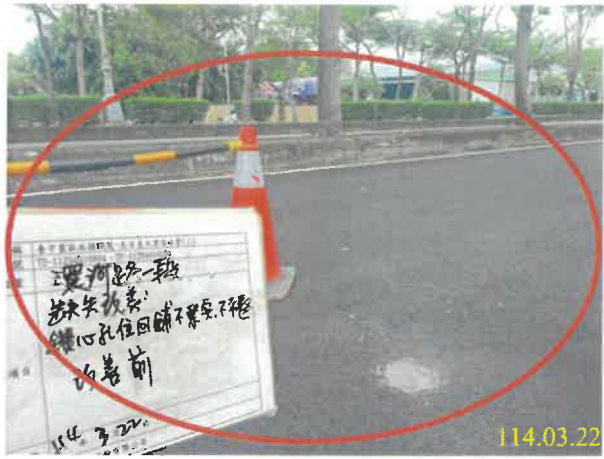
附件十一

| 缺點事項 | 改善對策及結果<br>(附佐證文件及照片請註明) | 完成日期 | 備註<br>(未完成者請說明) |
|---|---|---|---|
| 11.AC 路面鑽心抽查孔位有回鋪不緊實及不平整情形。【L】(5.07.02.11) | (1).缺點原因分析：<br>AC 路面鑽心抽查孔位未確實壓實。<br>(2).改善矯正措施：<br>已於114年3月22日於 AC 路面鑽心抽查孔位進行壓實改善，確保回鋪緊實平整。<br>(詳附件十一)<br>(3).預防對策及改善結果：<br>爾後請品管人員加強回鋪路面壓實情形，避免影響用路人安全。 | 114.04.10 | |

| <p>改善前說明：<br/>(缺失情形)</p> <p><b>(1).缺點原因分析：</b><br/>AC路面鑽心抽查孔位未確實壓實。</p> | |

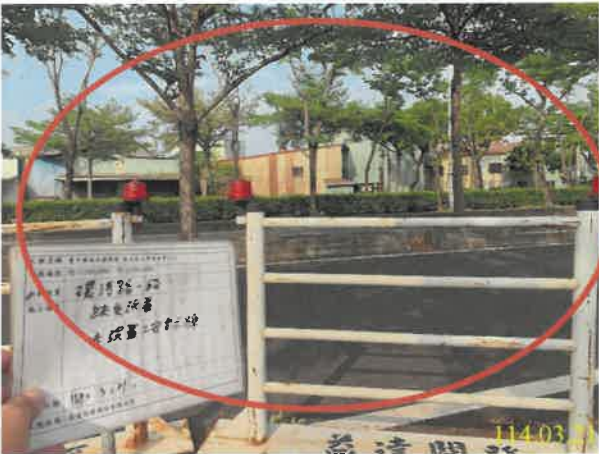
附件十二

| 缺點事項 | 改善對策及結果<br>(附佐證文件及照片請註明) | 完成日期 | 備註<br>(未完成者請說明) |
|---|---|---|---|
| 12.現場未設置職業安全衛生告示牌。【L】(5.09.08) | (1).缺點原因分析：<br>現場未設置職業安全衛生告示牌。<br>(2).改善矯正措施：<br>已於114年3月21日於現場增設職業安全衛生告示牌。<br>(詳附件十二)<br>(3).預防對策及改善結果：<br>爾後請職安人員於現場皆設置職業安全衛生告示牌，避免職業災害發生。 | 114.04.10 | |

| <p>改善前說明：<br/>(缺失情形)</p> <p><b>(1).缺點原因分析：</b><br/>現場未設置職業安全衛生告示牌。</p> | |

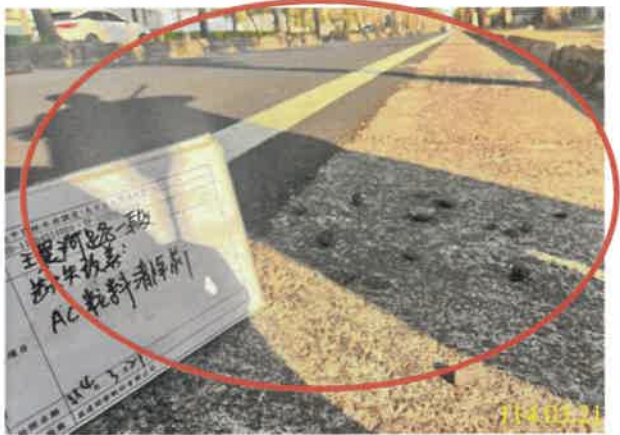
附件十三之一

| <p>改善前說明：<br/>(缺失情形)</p> <p><b>(1).缺點原因分析：</b><br/>現場道路路側有小碎石。</p> | |

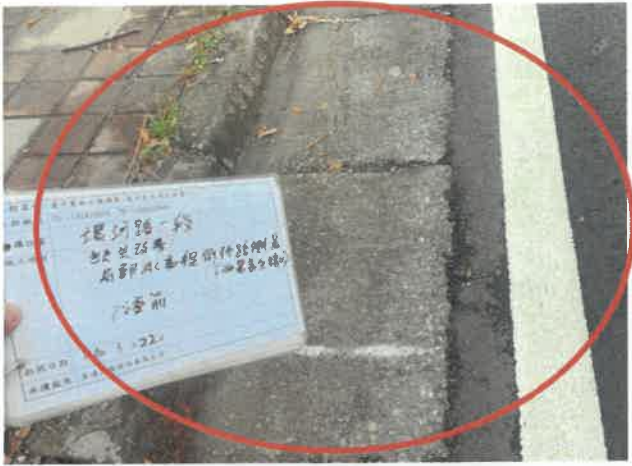
附件十三之二

| <p>改善前說明：<br/>(缺失情形)</p> <p><b>(1).缺點原因分析：</b><br/>局部AC高程低於路側邊溝溝蓋。</p> | |

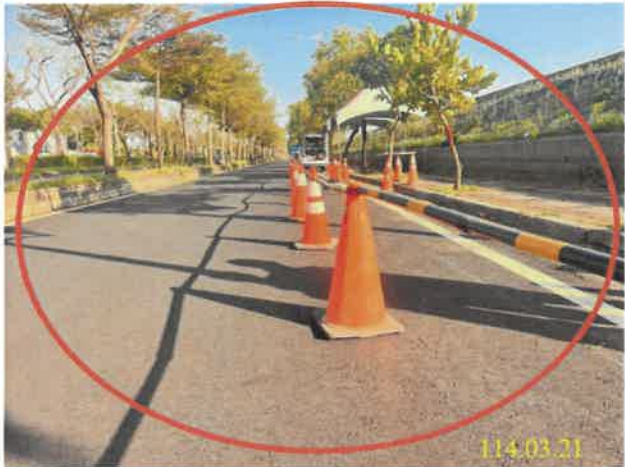
附件十四

| 缺點事項 | 改善對策及結果<br>(附佐證文件及照片請註明) | 完成日期 | 備註<br>(未完成者請說明) |
|---|---|---|---|
| 14.現場交維設施之交通錐，部份反光帶已脫落或污損，已失警示效果。【L】(5.14.12.02) | <p>(1).缺點原因分析：<br/>部份交通錐反光帶已脫落或污損。</p> <p>(2).改善矯正措施：<br/>已於114年3月21日將交通錐反光帶修復或更換。<br/>(詳附件十四)</p> <p>(3).預防對策及改善結果：<br/>爾後請職安人員加強交通錐整備情形，避免影響用路人安全。</p> | 114.04.10 | |

| <p>改善前說明：<br/>(缺失情形)</p> <p><b>(1).缺點原因分析：</b><br/>部份交通錐反光帶已脫落或污損。</p> | |

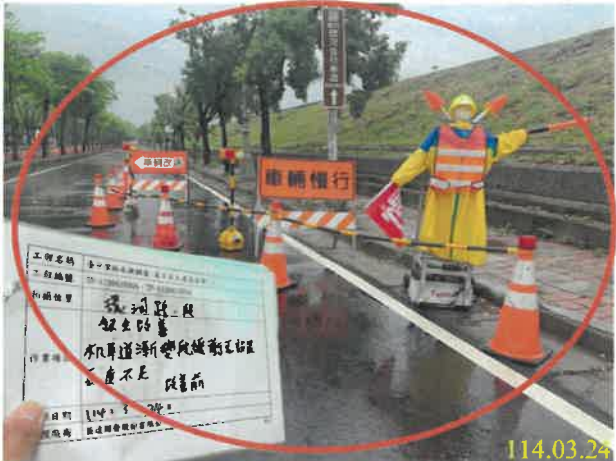
附件十五

| 缺點事項 | 改善對策及結果<br>(附佐證文件及照片請註明) | 完成日期 | 備註<br>(未完成者請說明) |
|---|---|---|---|
| 15.機車道漸變段緩衝區設置長度不足。【L】(5.15.06) | (1).缺點原因分析：<br>機車道漸變段緩衝區擺設長度不足。<br>(2).改善矯正措施：<br>114年3月24日請職安人員增設漸變段擺設長度。(詳附件十五)<br>(3).預防對策及改善結果：<br>爾後請職安人員加強交維設備擺設情形，避免影響用路人安全。 | 114.04.10 | |

| <p>改善前說明：<br/>(缺失情形)</p> <p>(1).缺點原因分析：<br/>機車道漸變段緩衝區擺設長度不足。</p> | |
