工程施工查核改善對策及結果表

「臺中雲林水源調度-烏日至大里送水管(一)」

查核日期：113年12月10日

工程編號：TP-112-0401-0003

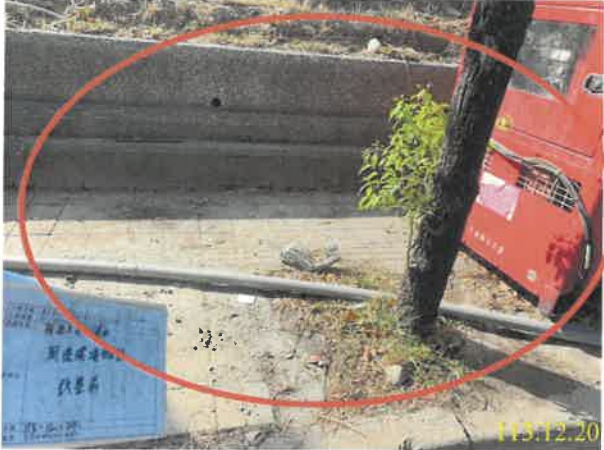
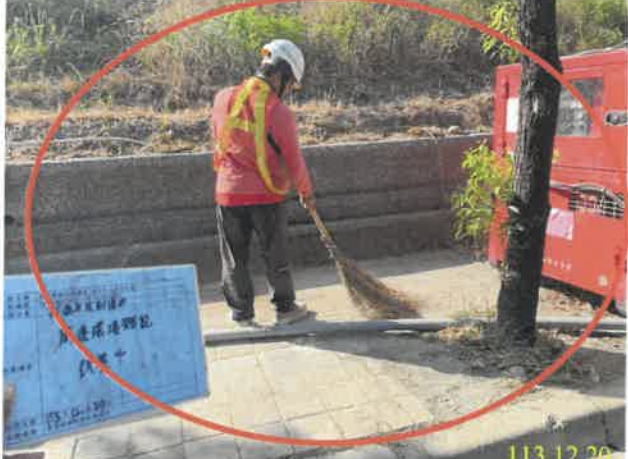
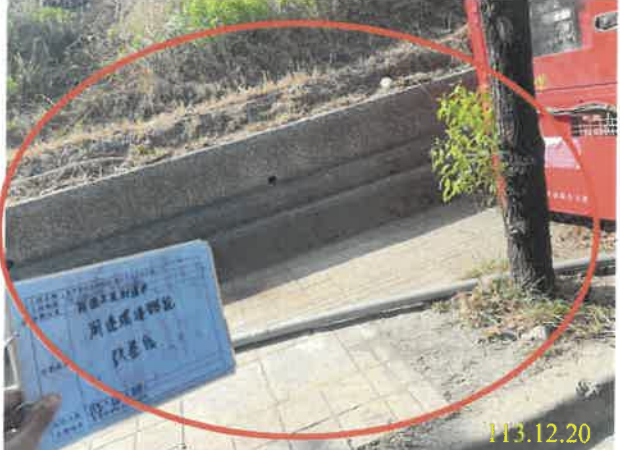
附件十四

| 缺點事項 | 改善對策及結果<br>(附佐證文件及照片請註明) | 完成日期 | 備註<br>(未完成者請說明) |
|---|---|---|---|
| 14.發進井及到達井周邊環境髒亂。【L】(5.05.09) | (1).缺點原因分析：<br>現場人員未確實整備現場環境整潔。<br>(2).改善矯正措施：<br>請現場人員定時進行現場整潔，避免影響用路人安全。(詳附件十四)<br>(3).預防對策及改善結果：<br>爾後將請工地主任加強環境整潔管理。 | 113.12.20 | |

| <p><b>改善前說明：</b><br/>(缺失情形)</p> <p><b>(1).缺點原因分析：</b><br/>現場人員未確實整備現場環境整潔。</p> | |

| <p><b>改善中說明：</b><br/>(改善作法)</p> <p><b>(2).改善矯正措施：</b><br/>請現場人員定時進行現場整潔，避免影響用路人安全。</p> | |
| <p><b>改善後說明：</b><br/>(改善狀況)</p> <p><b>(3).預防對策及改善結果：</b><br/>爾後將請工地主任加強環境整潔管理。</p> | |

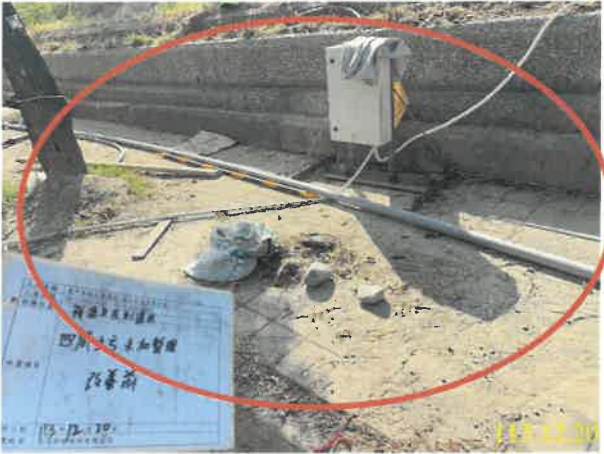
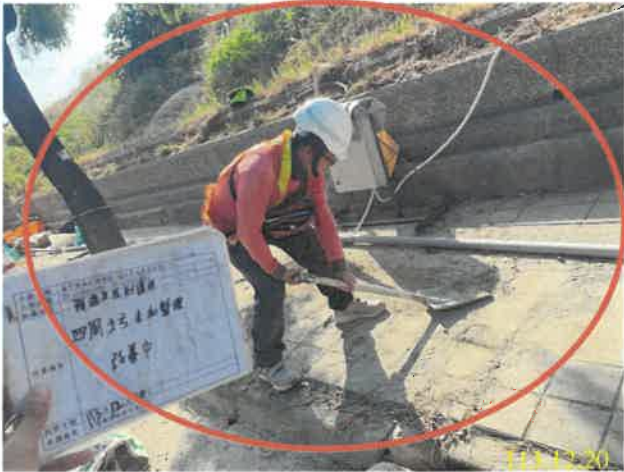
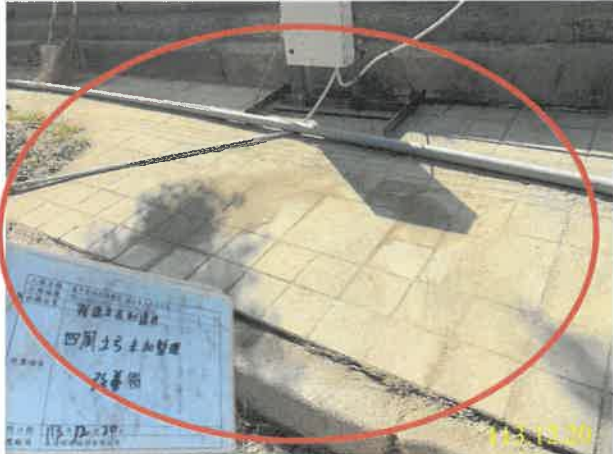
附件十五

| 缺點事項 | 改善對策及結果<br>(附佐證文件及照片請註明) | 完成<br>日期 | 備註<br>(未完成者請說明) |
|---|---|---|---|
| 15. 發進井及到達井四周土方及砂漿混凝土未加整理或清除。<br>【L】(5.06.05) | (1).缺點原因分析：<br>現場人員未確實整備現場環境整潔。<br>(2).改善矯正措施：<br>請現場人員定時進行現場整潔，避免影響用路人安全。(詳附件十五)<br>(3).預防對策及改善結果：<br>爾後將請工地主任加強環境整潔管理。 | 113.12.20 | |

| <p><b>改善前說明：</b><br/>(缺失情形)</p> <p><b>(1).缺點原因分析：</b><br/>現場人員未確實整備現場環境整潔。</p> | |

| <p><b>改善中說明：</b><br/>(改善作法)</p> <p><b>(2).改善矯正措施：</b><br/>請現場人員定時進行現場整潔，避免影響用路人安全。</p> | |
| <p><b>改善後說明：</b><br/>(改善狀況)</p> <p><b>(3).預防對策及改善結果：</b><br/>爾後將請工地主任加強環境整潔管理。</p> | |

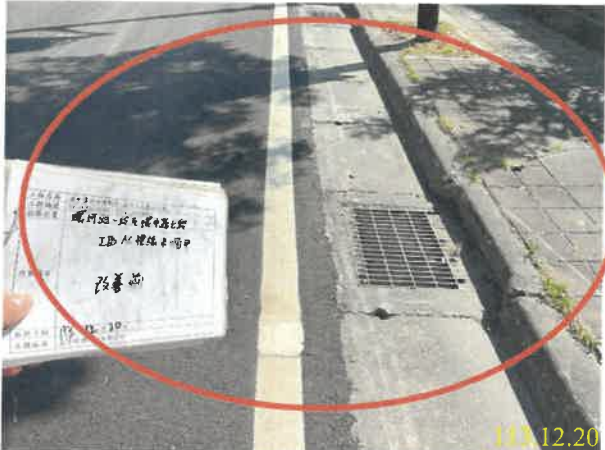
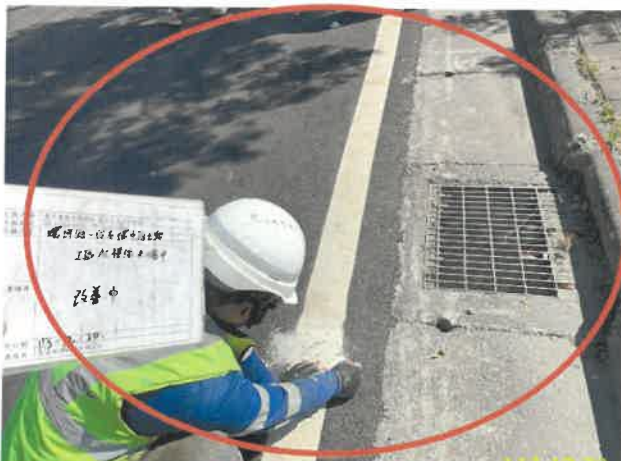
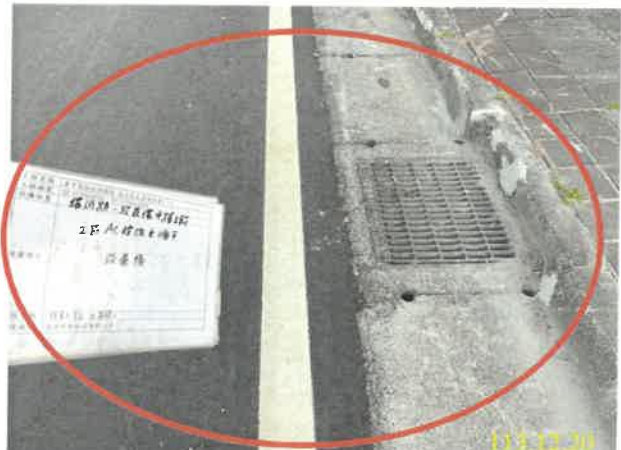
附件十六

| 缺點事項 | 改善對策及結果<br>(附佐證文件及照片請註明) | 完成<br>日期 | 備註<br>(未完成者請說明) |
|---|---|---|---|
| 16.環河路一段及環中路七段路口工區 AC 標線未順平。【L】<br>(5.07.02.18) | (1).缺點原因分析：<br>標線新舊銜接段施工不當未接順。<br>(2).改善矯正措施：<br>將標線未順平段抹除，重新鋪設，確保新舊銜接段平順。(詳附件十六)<br>(3).預防對策及改善結果：<br>爾後請品管人員加強標線新舊段銜接鋪設品質管理。 | 113.12.20 | |

| <p><b>改善前說明：</b><br/>(缺失情形)</p> <p><b>(1).缺點原因分析：</b><br/>標線新舊銜接段施工不當未接順。</p> | |

| <p><b>改善中說明：</b><br/>(改善作法)</p> <p><b>(2).改善矯正措施：</b><br/>將標線未順平段抹除，重新鋪設，確保新舊銜接段平順。</p> | |
| <p><b>改善後說明：</b><br/>(改善狀況)</p> <p><b>(3).預防對策及改善結果：</b><br/>爾後請品管人員加強標線新舊段銜接鋪設品質管理。</p> | |

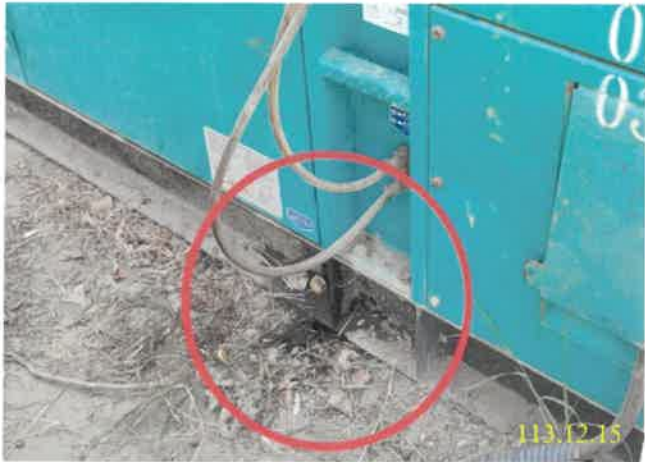
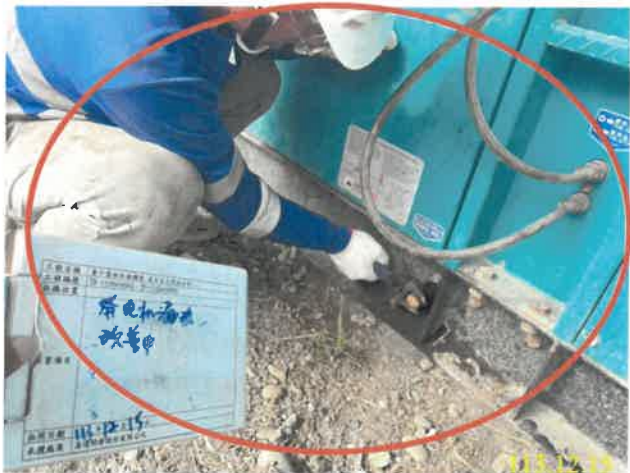
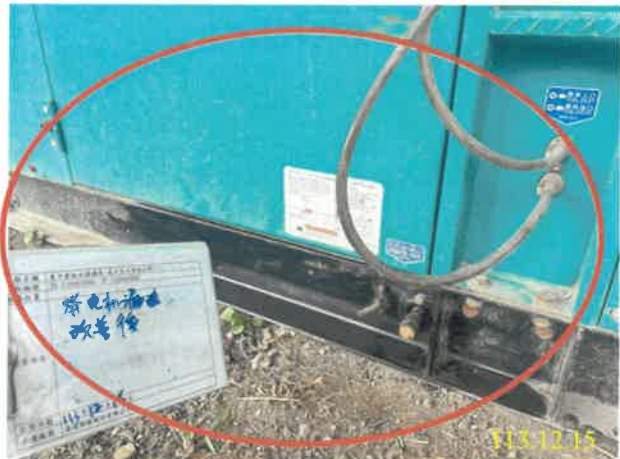
附件十七之一

| <p>改善前說明：<br/>(缺失情形)</p> <p><b>(1).缺點原因分析：</b><br/>發進井旁發電機有漏油情形。</p> | |

| <p>改善中說明：<br/>(改善作法)</p> <p><b>(2).改善矯正措施：</b><br/>於113年12月15日派員調整發電機漏油部分，確保不再漏油。</p> | |
| <p>改善後說明：<br/>(改善狀況)</p> <p><b>(3).預防對策及改善結果：</b><br/>爾後請職安人員加強電器設備整備情形，避免職安災害發生。</p> | |

已於113年12月15日針對發電機漏油部分加以調整, 確保不再漏油, 並請職安人員加強電器設備整備, 避免職安災害發生。

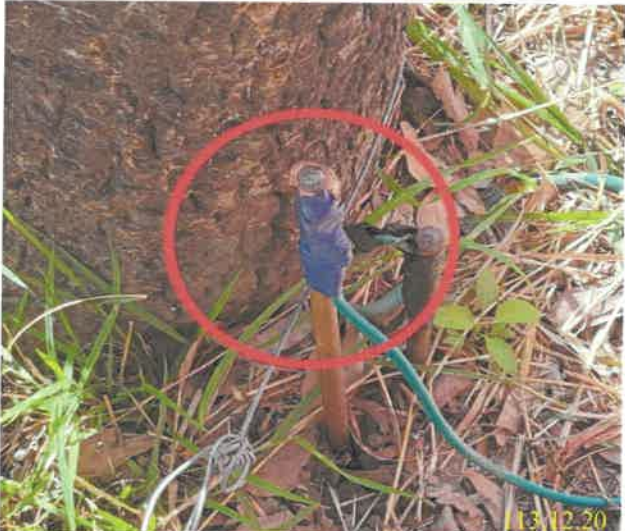
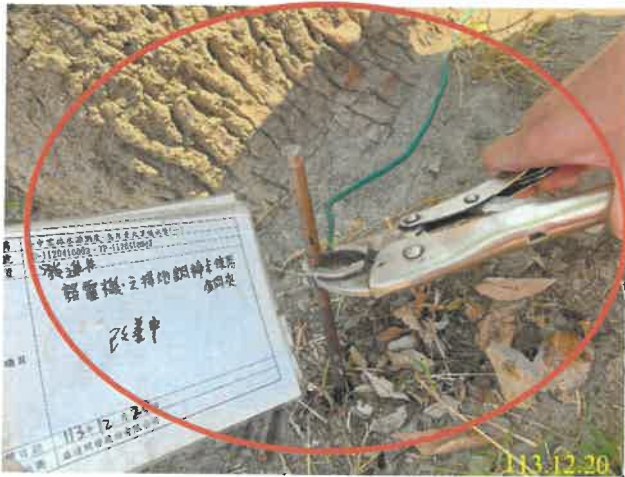
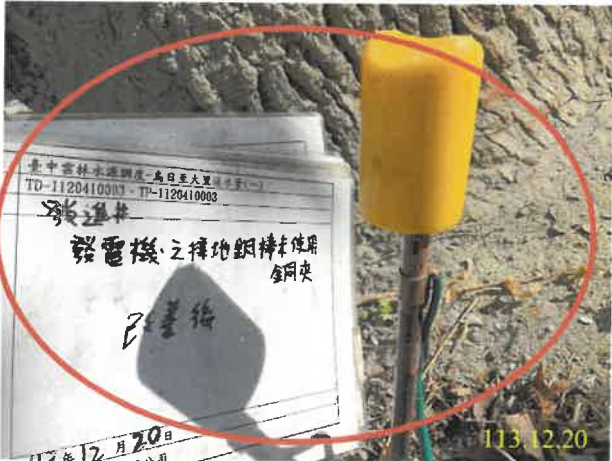
附件十七之二

| <p>改善前說明：<br/>(缺失情形)</p> <p>(1).缺點原因分析：<br/>發電機之接地線與接地銅棒未確實使用銅夾。</p> | |

| <p>改善中說明：<br/>(改善作法)</p> <p>(2).改善矯正措施：<br/>接地線與接地銅棒確實使用銅夾，並加裝保護套。</p> | |
| <p>改善後說明：<br/>(改善狀況)</p> <p>(3).預防對策及改善結果：<br/>爾後請職安人員加強電器防護設備施作，避免職安災害發生。</p> | |

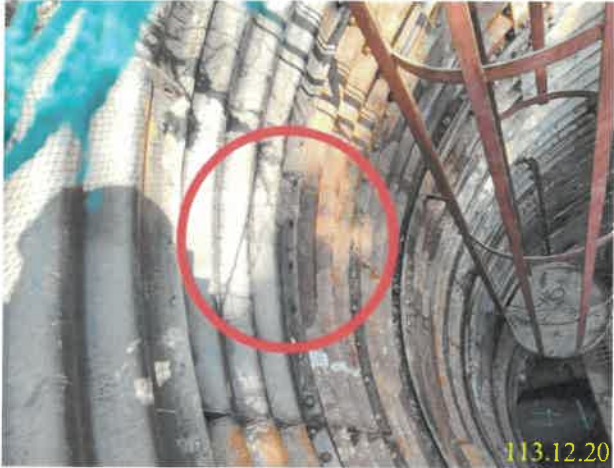
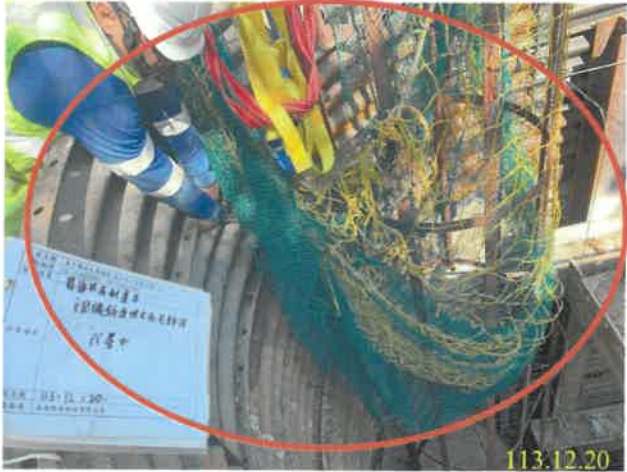
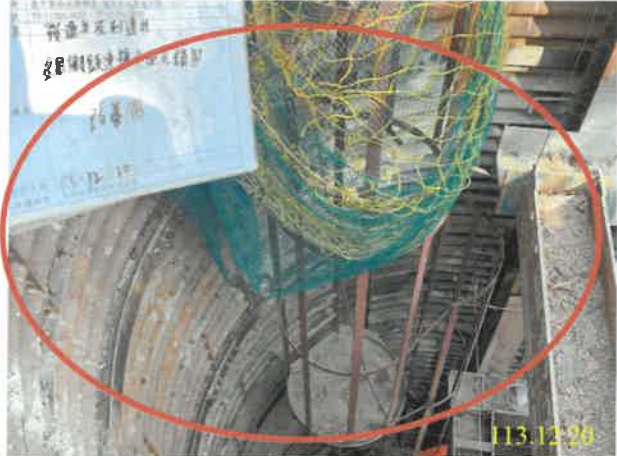
附件十八

| 缺點事項 | 改善對策及結果<br>(附佐證文件及照片請註明) | 完成日期 | 備註<br>(未完成者請說明) |
|---|---|---|---|
| 18.發進井及到達井部分鋼襯鈹連接處未逐孔鎖固。【L】(5.07.12.02) | (1).缺點原因分析：<br>發進井及到達井部分鋼襯鈹連接處未逐孔鎖固。<br>(2).改善矯正措施：<br>於113年12月20日派員將鋼襯鈹連接處逐孔鎖固。(詳附件十八)<br>(3).預防對策及改善結果：<br>爾後請職安人員加強工作井整備情形，避免職安災害發生。 | 113.12.20 | |

| <p><b>改善前說明：</b><br/>(缺失情形)</p> <p><b>(1).缺點原因分析：</b><br/>發進井及到達井部分鋼襯板連接處未逐孔鎖固。</p> | |

| <p><b>改善中說明：</b><br/>(改善作法)</p> <p><b>(2).改善矯正措施：</b><br/>於113年12月20日派員將鋼襯板連接處逐孔鎖固。</p> | |
| <p><b>改善後說明：</b><br/>(改善狀況)</p> <p><b>(3).預防對策及改善結果：</b><br/>爾後請職安人員加強工作井整備情形，避免職安災害發生。</p> | |

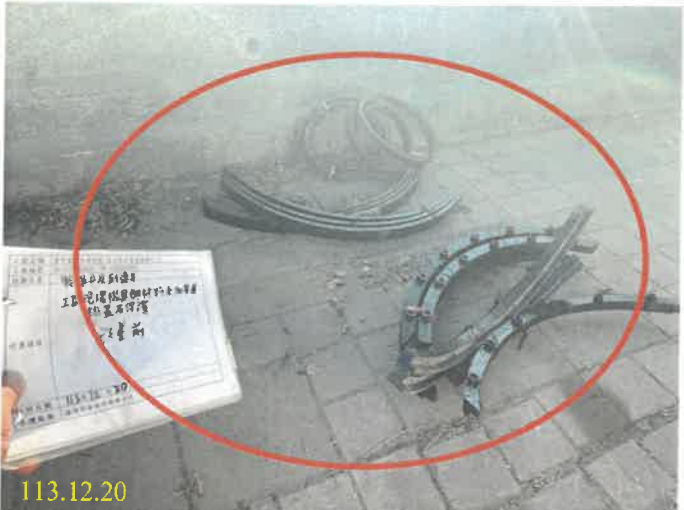
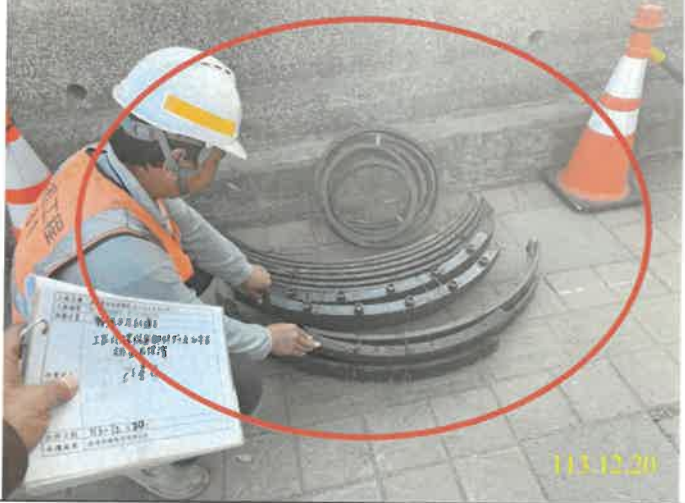
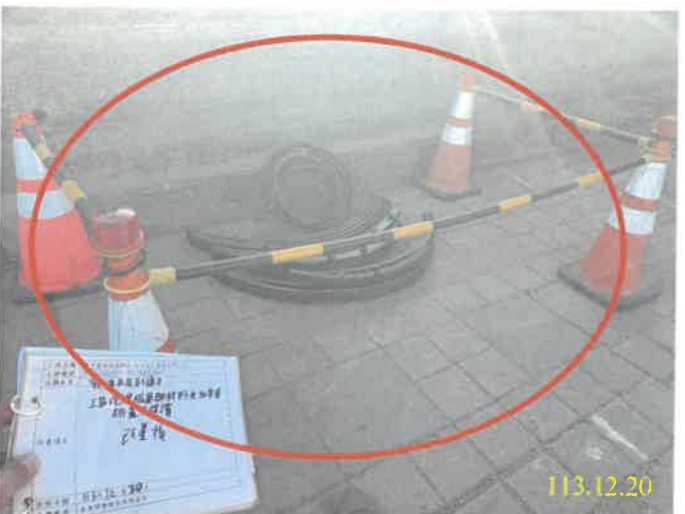
附件十九之一

| 缺點事項 | 改善對策及結果<br>(附佐證文件及照片請註明) | 完成日期 | 備註<br>(未完成者請說明) |
|---|---|---|---|
| 19.發進井及到達井工區工地現場機具與材料未加妥善排置及保護，且井內雜物凌亂未加整理。【L】(5.09.09) | 19-1.<br>(1)缺點原因分析：<br>發進井及到達井工區工地現場機具與材料未加妥善排置及保護。<br>(2)改善矯正措施：<br>妥善排置現場機具與材料。(詳附件十九之一)<br>(3)預防對策及改善結果：<br>爾後將請現場主任加強現場環境整備。 | 113.12.20 | |

| <p><b>改善前說明：</b><br/>(缺失情形)</p> <p><b>(1).缺點原因分析：</b><br/>發進井及到達井工區工地現場機具與材料未加妥善排置及保護。</p> | |

| <p><b>改善中說明：</b><br/>(改善作法)</p> <p><b>(2).改善矯正措施：</b><br/>妥善排置現場機具與材料。</p> | |
| <p><b>改善後說明：</b><br/>(改善狀況)</p> <p><b>(3).預防對策及改善結果：</b><br/>爾後將請現場主任加強現場環境整備。</p> | |

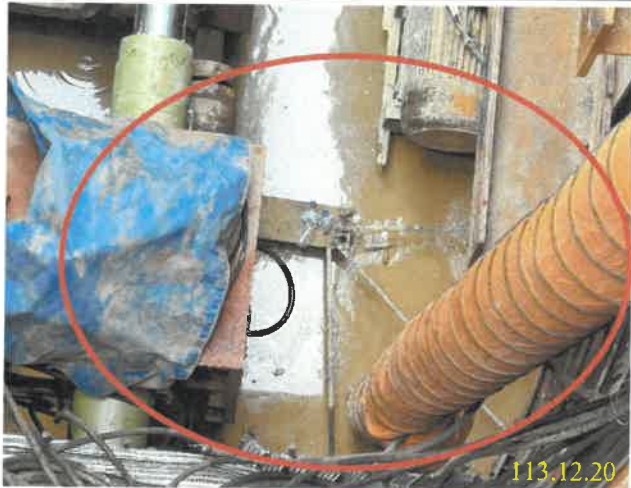
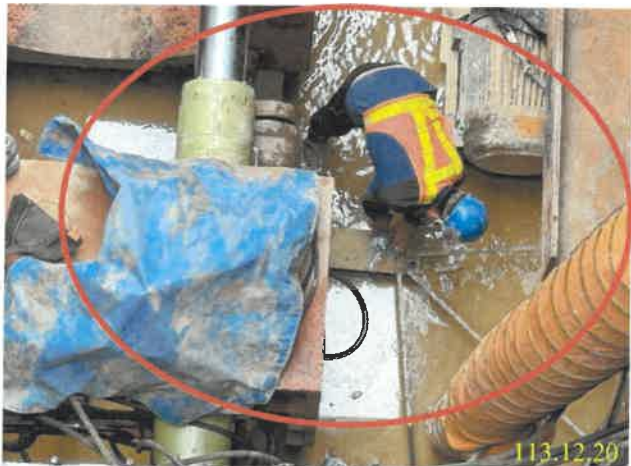
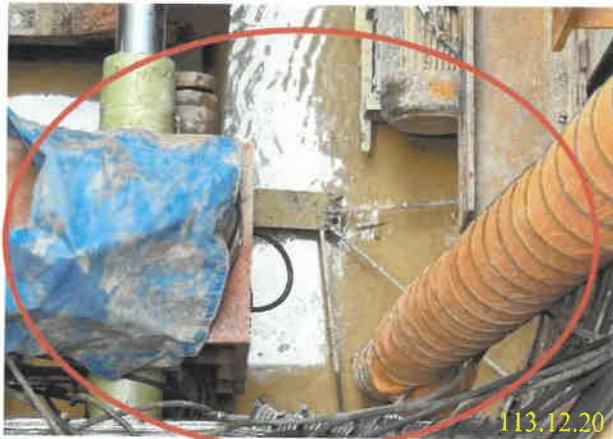
附件十九之二

| <p>改善前說明：<br/>(缺失情形)</p> <p><b>(1).缺點原因分析：</b><br/>井內雜物凌亂未加整理。</p> | |

| <p>改善中說明：<br/>(改善作法)</p> <p><b>(2).改善矯正措施：</b><br/>請現場人員定時進行現場整潔。</p> | |
| <p>改善後說明：<br/>(改善狀況)</p> <p><b>(3).預防對策及改善結果：</b><br/>爾後將請工地主任加強工作井環境整潔管理。</p> | |

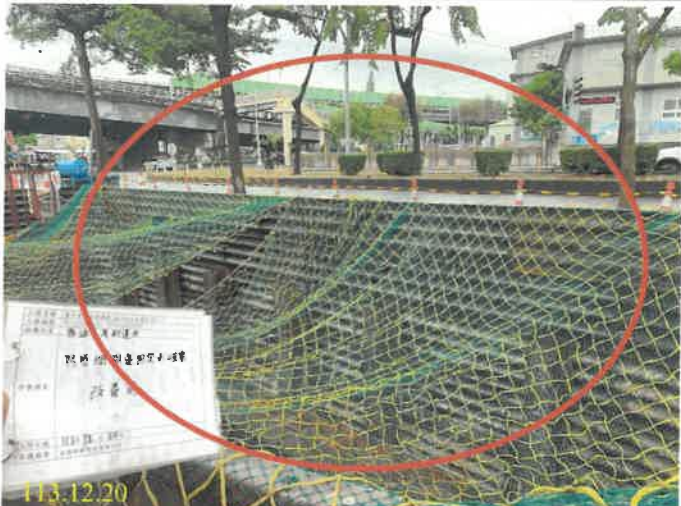
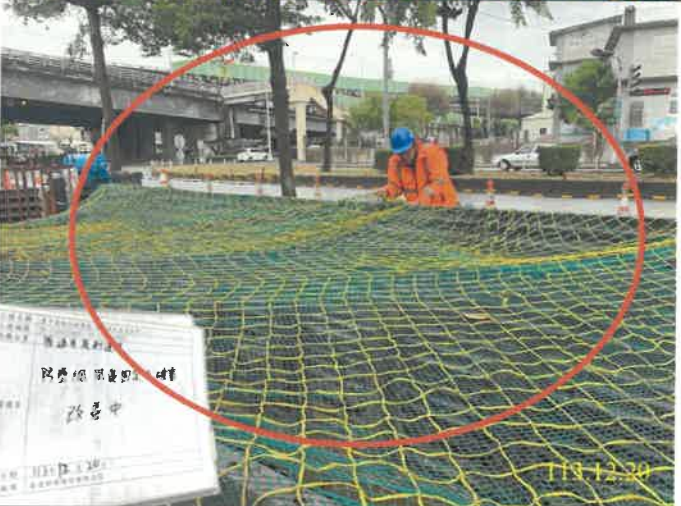
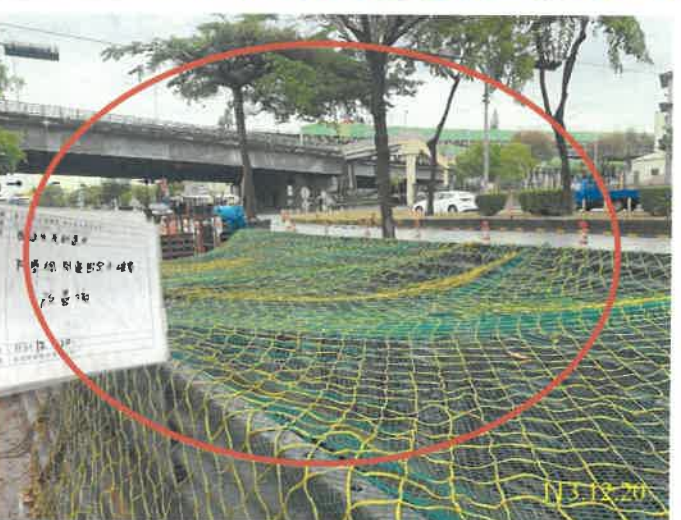
附件二十

| 缺點事項 | 改善對策及結果<br>(附佐證文件及照片請註明) | 完成日期 | 備註<br>(未完成者請說明) |
|---|---|---|---|
| 20.發進井及到達井之防墜網與周邊固定未確實。【L】<br>(5.14.01.01) | (1).缺點原因分析：<br>發進井及到達井之防墜網與周邊固定未確實。<br>(2).改善矯正措施：<br>113年12月20日整備工作井時，針對防墜網周邊進行加固。(詳附件二十)<br>(3).預防對策及改善結果：<br>爾後請職安人員加強工作井整備情形，避免職安災害發生。 | 113.12.20 | |

| <p>改善前說明：<br/>(缺失情形)</p> <p><b>(1).缺點原因分析：</b><br/>發進井及到達井之防墜網與周邊固定未確實。</p> | |

| <p>改善中說明：<br/>(改善作法)</p> <p><b>(2).改善矯正措施：</b><br/>113年12月20日整備工作井時，針對防墜網周邊進行加固。</p> | |
| <p>改善後說明：<br/>(改善狀況)</p> <p><b>(3).預防對策及改善結果：</b><br/>爾後請職安人員加強工作井整備情形，避免職安災害發生。</p> | |

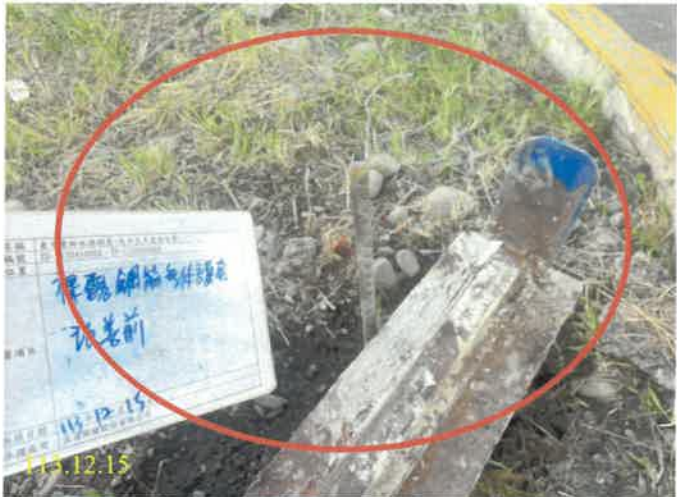
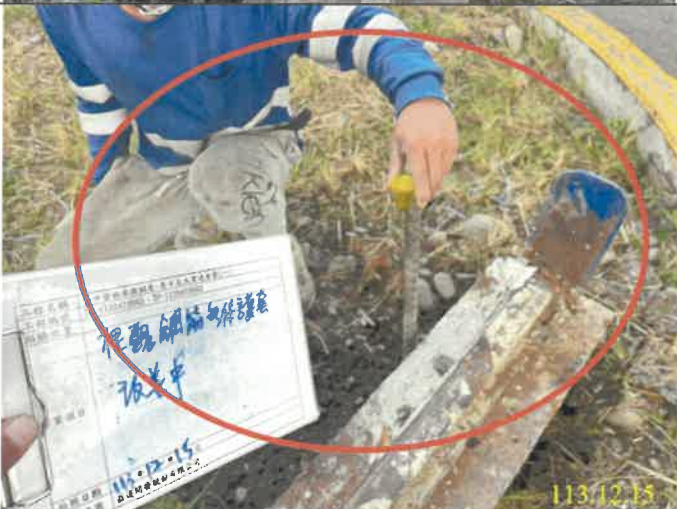
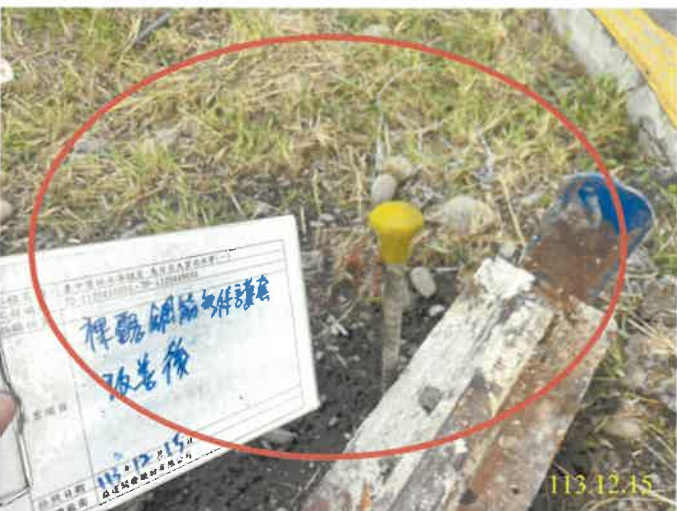
附件二十一

| 缺點事項 | 改善對策及結果<br>(附佐證文件及照片請註明) | 完成日期 | 備註<br>(未完成者請說明) |
|---|---|---|---|
| 21.天車軌道旁固定鋼筋，未加裝護套。【L】(5.14.06.01) | (1)缺點原因分析：<br>天車軌道旁固定鋼筋，未加裝護套。<br>(2)改善矯正措施：<br>113年12月15日請現場人員針對固定鋼筋加裝護套。(詳附件二十一)<br>(3)預防對策及改善結果：<br>爾後請職安人員確實於鋼筋上加裝護套，避免職安災害發生。 | 113.12.15 | |

| <p><b>改善前說明：</b><br/>(缺失情形)</p> <p><b>(1).缺點原因分析：</b><br/>天車軌道旁固定鋼筋，未加裝護套。</p> | |

| <p><b>改善中說明：</b><br/>(改善作法)</p> <p><b>(2).改善矯正措施：</b><br/>113年12月15日請現場人員針對固定鋼筋加裝護套。</p> | |
| <p><b>改善後說明：</b><br/>(改善狀況)</p> <p><b>(3).預防對策及改善結果：</b><br/>爾後請職安人員確實於鋼筋上加裝護套，避免職安災害發生。</p> | |

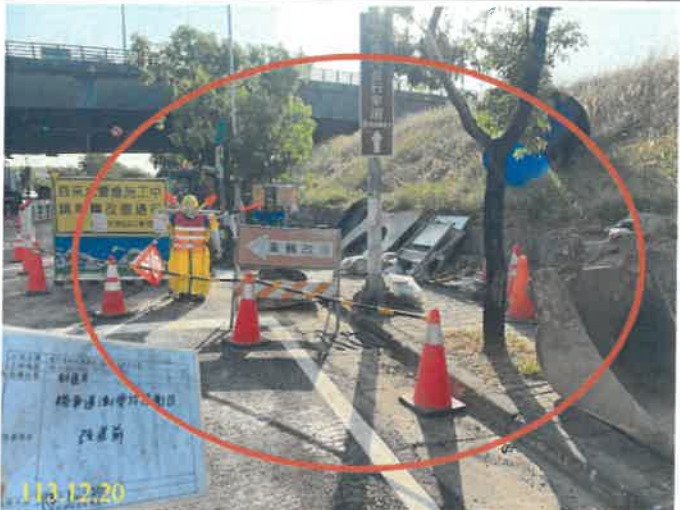
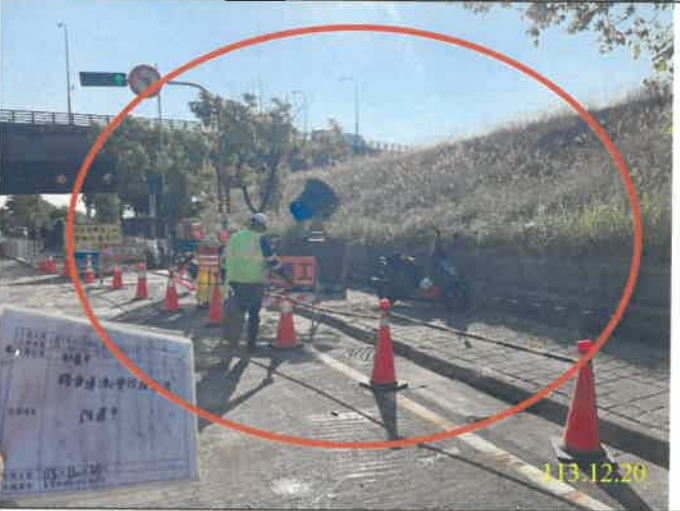
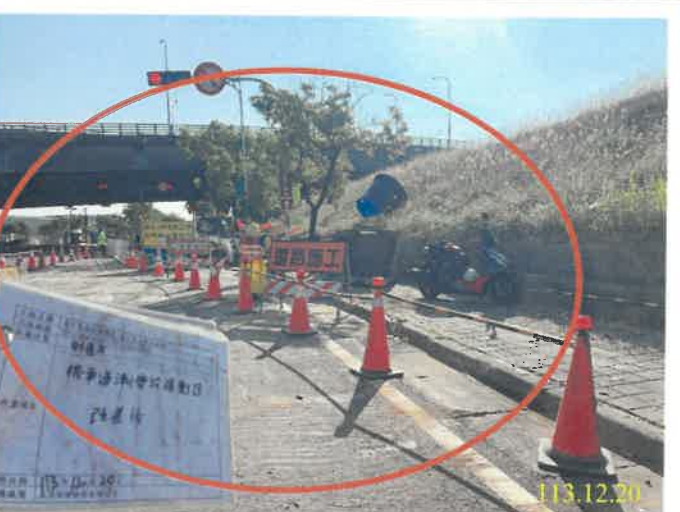
附件二十二

| 缺點事項 | 改善對策及結果<br>(附佐證文件及照片請註明) | 完成日期 | 備註<br>(未完成者請說明) |
|---|---|---|---|
| 22.到達井前方機車道漸變段緩衝區設置長度不足。【L】(5.15.06) | (1).缺點原因分析：<br>機車道漸變段緩衝區擺設長度不足。<br>(2).改善矯正措施：<br>113年12月20日請職安人員增設漸變段擺設長度。(詳附件二十二)<br>(3).預防對策及改善結果：<br>爾後請職安人員加強交維設備擺設情形，避免影響用路人安全。 | 113.12.20 | |

| <p><b>改善前說明：</b><br/>(缺失情形)</p> <p><b>(1).缺點原因分析：</b><br/>機車道漸變段緩衝區擺設長度不足。</p> | <p>113.12.20</p> |

| <p><b>改善中說明：</b><br/>(改善作法)</p> <p><b>(2).改善矯正措施：</b><br/>113年12月20日請職安人員增設漸變段擺設長度。</p> | <p>113.12.20</p> |
| <p><b>改善後說明：</b><br/>(改善狀況)</p> <p><b>(3).預防對策及改善結果：</b><br/>爾後請職安人員加強交維設備擺設情形，避免影響用路人安全。</p> | <p>113.12.20</p> |

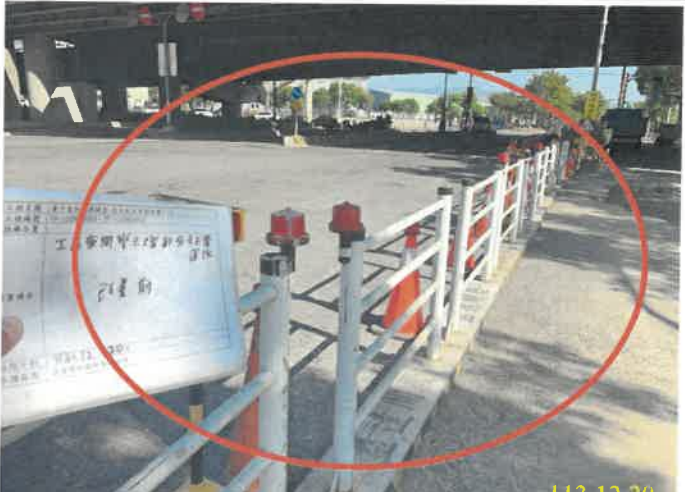
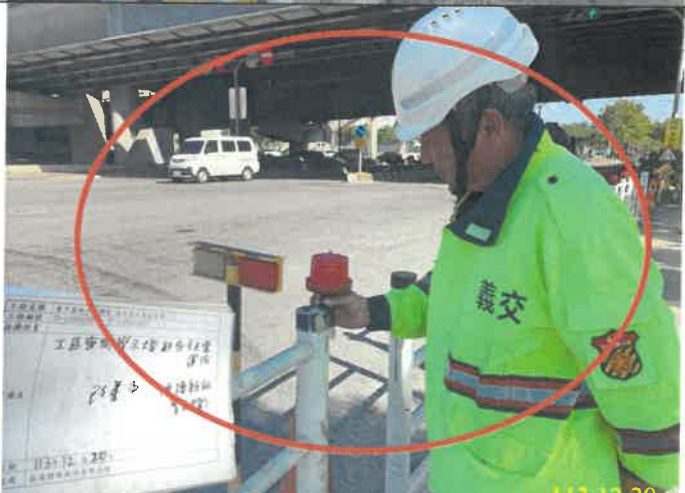
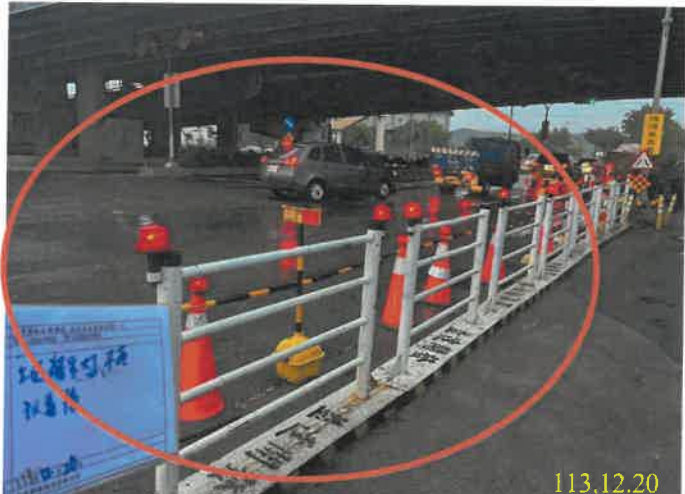
附件二十三

| 缺點事項 | 改善對策及結果<br>(附佐證文件及照片請註明) | 完成日期 | 備註<br>(未完成者請說明) |
|---|---|---|---|
| 23.工區夜間警示燈經現場測試有部分未正常運作。【L】(5.15.11) | (1)缺點原因分析：<br>道路施工周邊安全標示設置不完善。<br>(2)改善矯正措施：<br>113年12月20日請現場人員更換夜間警示燈。(詳附件二十三)<br>(3)預防對策及改善結果：<br>爾後將請現場人員加強交維擺設情形。 | 113.12.20 | |

| <p>改善前說明：<br/>(缺失情形)</p> <p><b>(1).缺點原因分析：</b><br/>工區夜間警示燈經現場測試有部分未正常運作。</p> | |

| <p>改善中說明：<br/>(改善作法)</p> <p><b>(2).改善矯正措施：</b><br/>113年12月20日請現場人員更換夜間警示燈。</p> | |
| <p>改善後說明：<br/>(改善狀況)</p> <p><b>(3).預防對策及改善結果：</b><br/>爾後請現場人員定期測試夜間警示燈，避免影響用路人安全。</p> | |

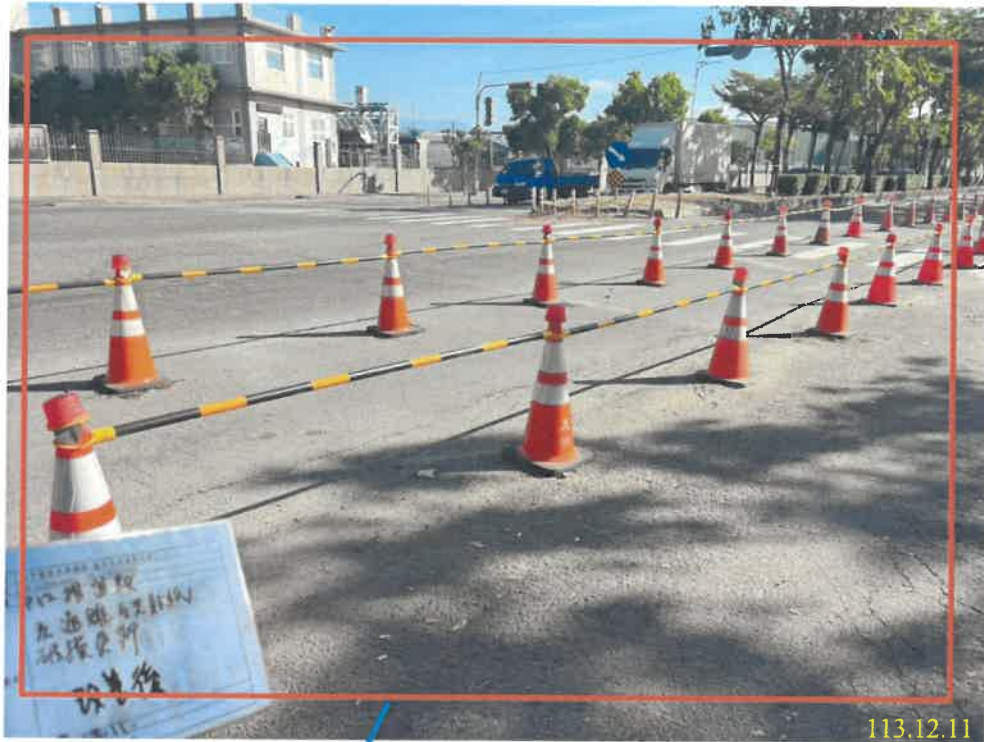
建議2.交通錐反光貼紙有局部脫落情形，建議儘速改善。

113年12月11日請現場人員針對反光貼紙局部脫落之交通錐進行更換。

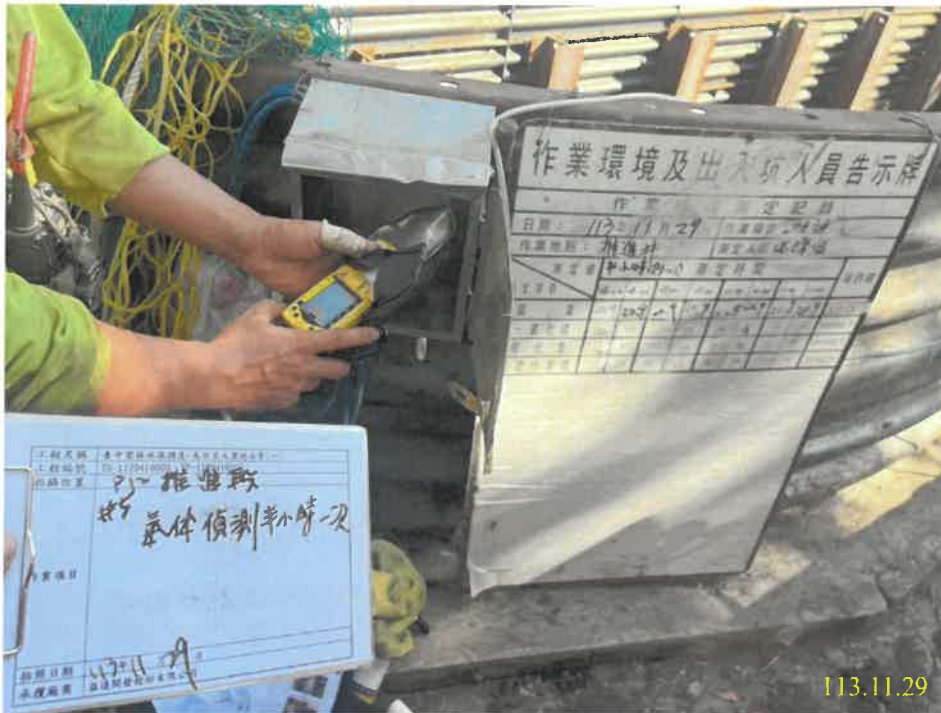
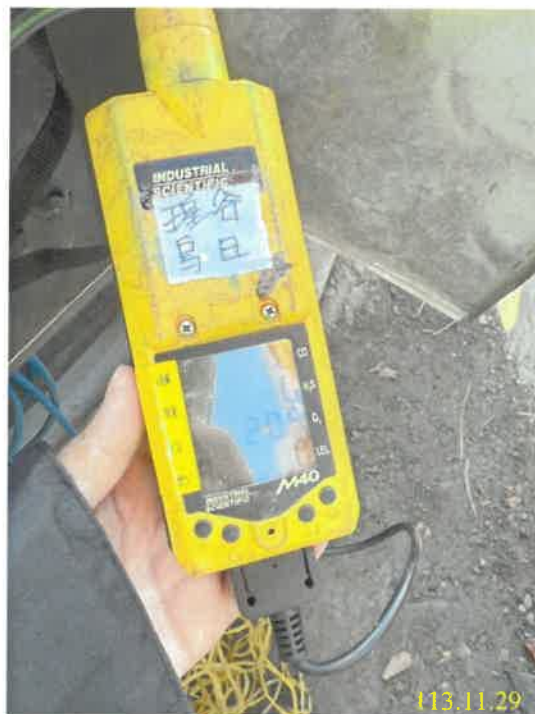
建議6.建議加強發進井及到達井變形監測作業，以維施工人機安全，另推進目前採人工開挖，由於管徑僅為1200mm，作業空間狹小，請加強注意開挖面通風及施工安全。

本工程工作井確實管制進出及保持通風設備運作。
