工程施工查核改善對策及結果表

「台中第三供水區祥順路送水管工程-管(三)-1」

查核日期：114年07月01日

主辦機關：台灣自來水股份有限公司第四區管理處

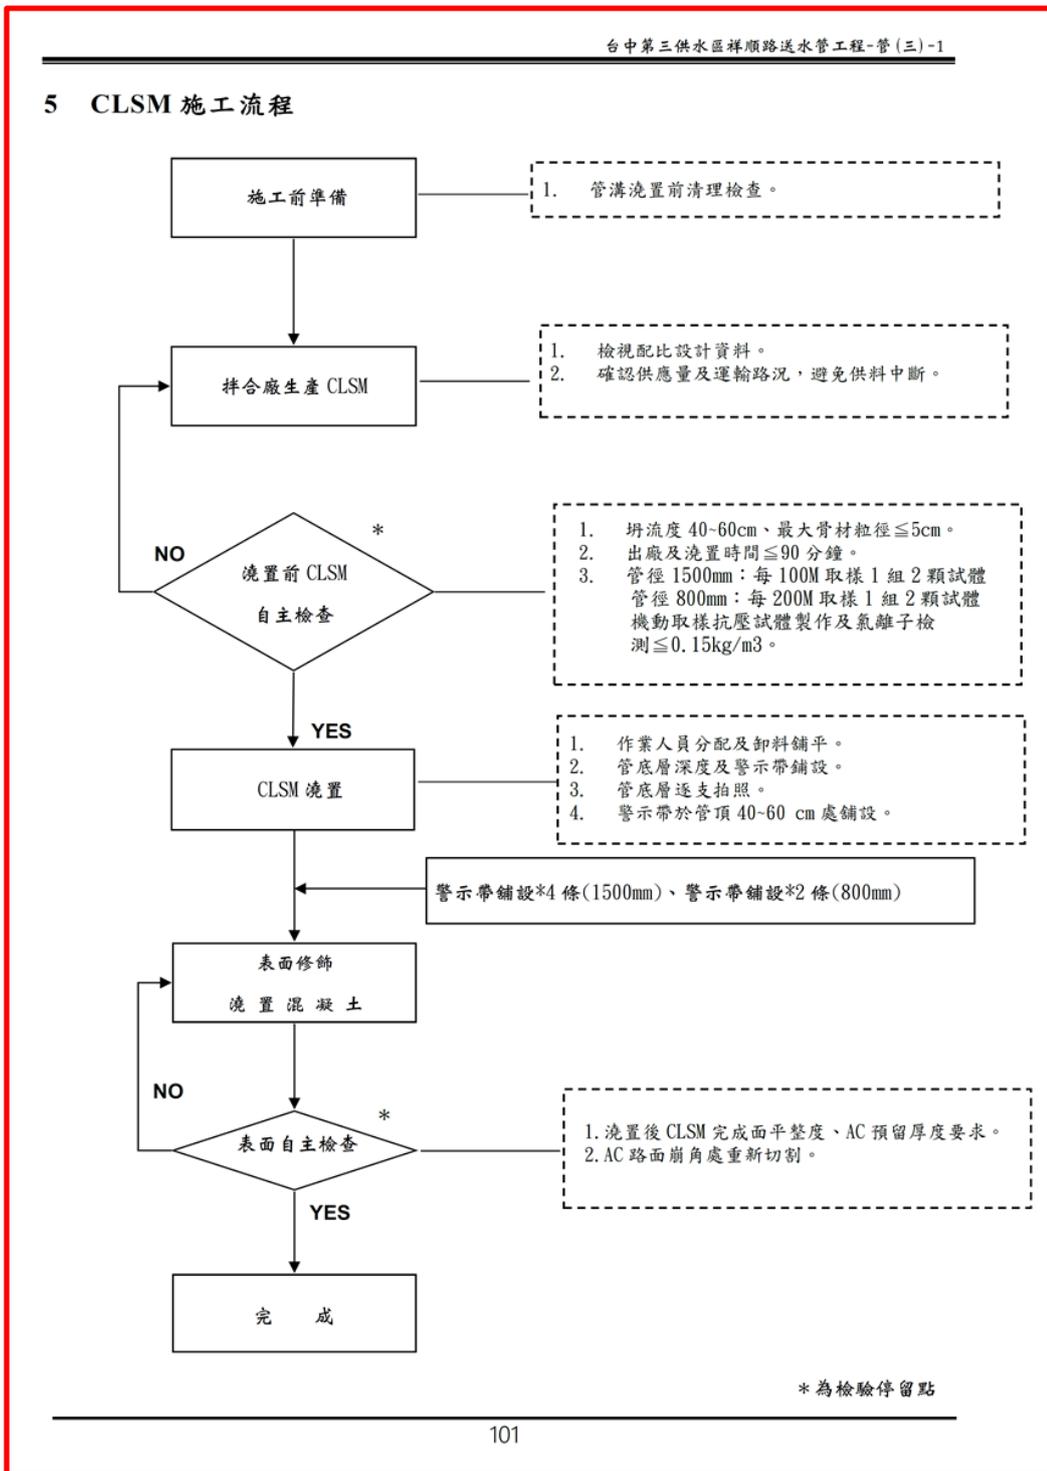
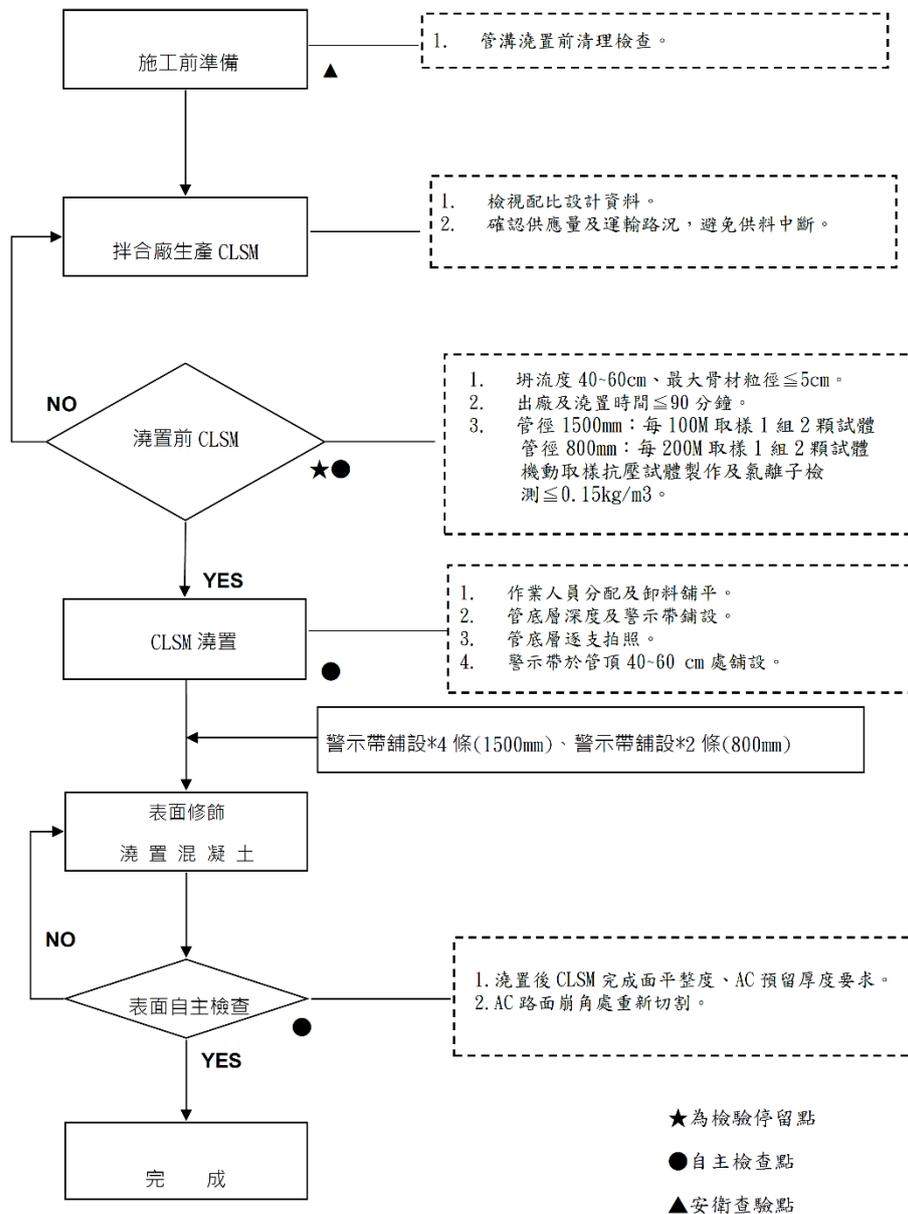
5 CLSM 施工流程

11.品質計畫各分項施工要領未符合需求，如未清楚標示「檢驗停留點」、「自主檢查點」及「安衛查驗點」。**【L】**  
(4.03.02.03)

CLSM 施工流程圖未清楚標示「檢驗停留點」、「自主檢查點」及「安衛查驗點」。

11.經查施工流程圖，係 CLSM 工項施工流程圖未訂定「檢驗停留點」、「自主檢查點」及「安衛查驗點」已於品質計畫進版補正該工項施工流程圖重要檢查點，惟查核後尚無 CLSM 工項澆置故尚未辦理自檢，爾後將依此訂定施工流程圖進行自檢，確保施工品質符合契約規範，並避免職業災害發生。

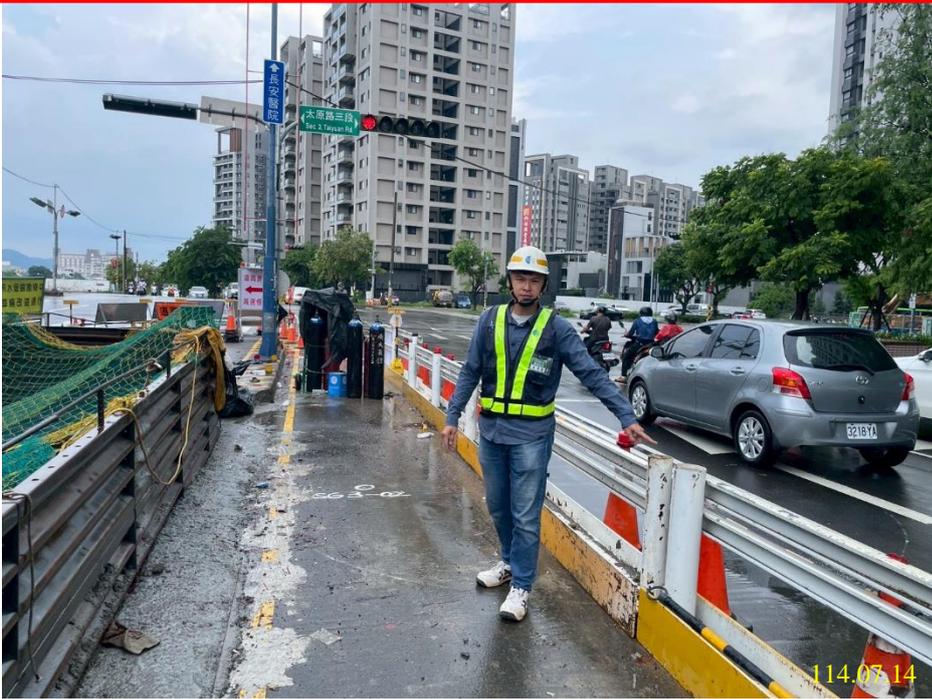
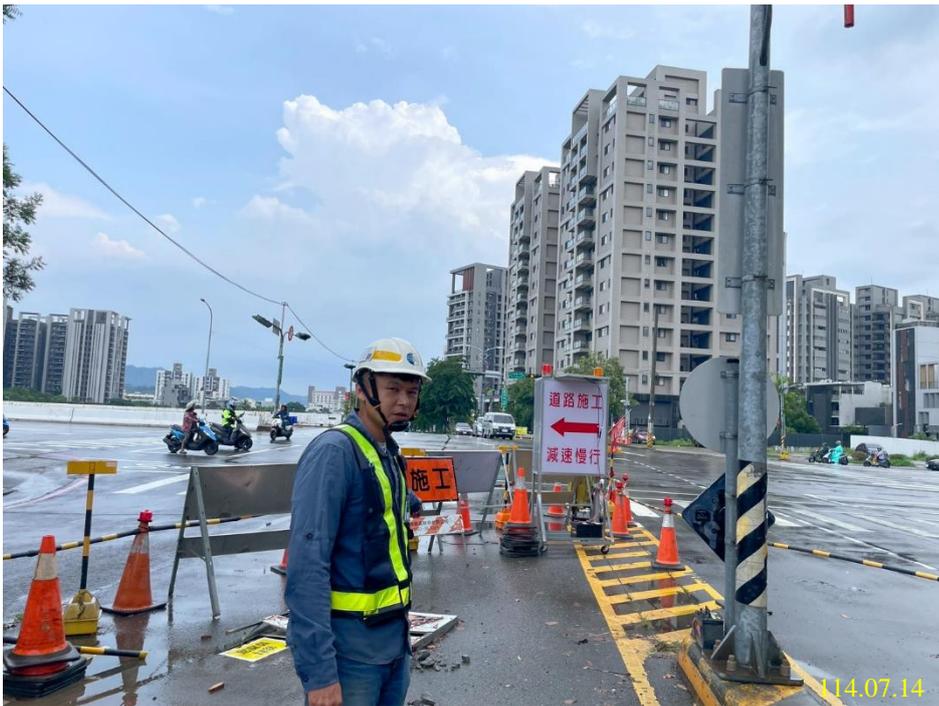
14. 專任工程人員未落實督察廠商按圖施工。【L】(4.03.11.03)

114年7月14日承商專任工程人員針對施工品質再進行督導

有關專任工程人員未落實督察廠商按圖施工，114年7月14日承商專任工程人員針對施工品質再進行督導，並針對管線推進偏移量進行檢視，爾後承商專任工程人員將強督導次數，確保施工品質符合契約規範。

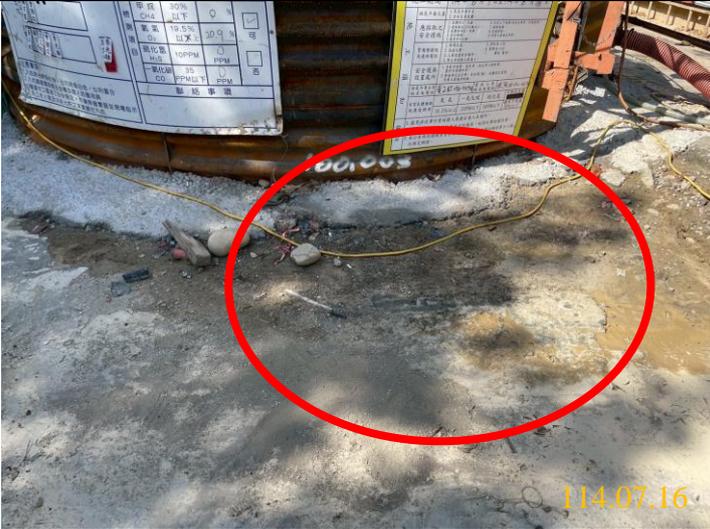
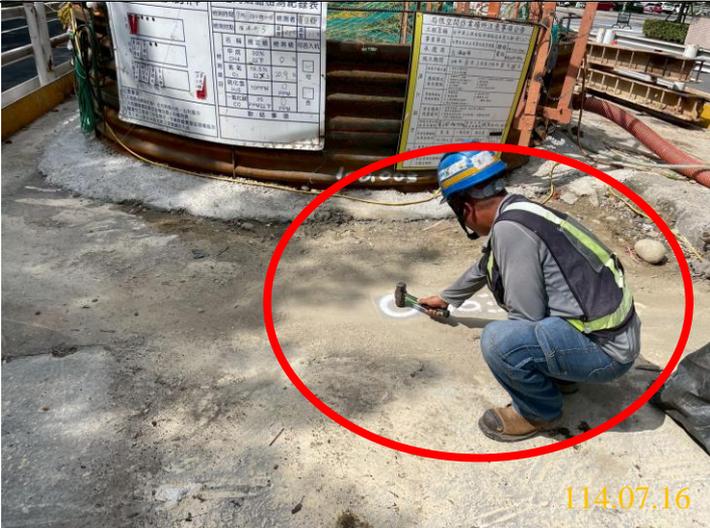
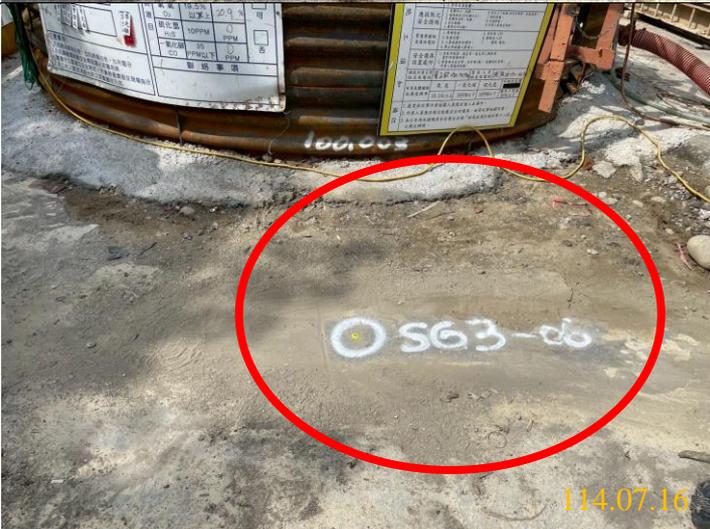
<p><b>改善前說明：</b> (缺失情形)</p> <p><b>(1).缺點原因分析：</b> 監測儀器未依工程圖說規定設置，如沉陷釘等</p>

<p><b>改善中說明：</b> (改善作法)</p> <p><b>(2).改善矯正措施：</b> 114年7月16日派員於工程現地設置沉陷釘，並定時辦理沉陷釘監測作業。</p>

<p><b>改善後說明：</b> (改善狀況)</p> <p><b>(3).預防對策及改善結果：</b> 爾後將請品管人員加強依工程圖說設置相關監測設備，避免發生職業災害。</p>

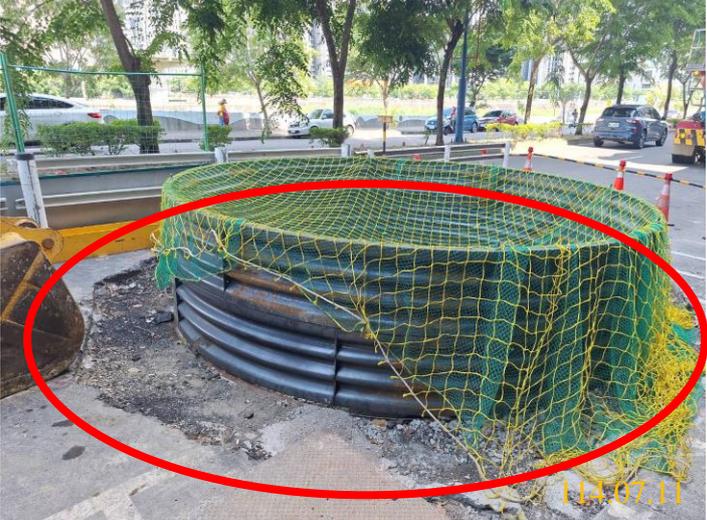
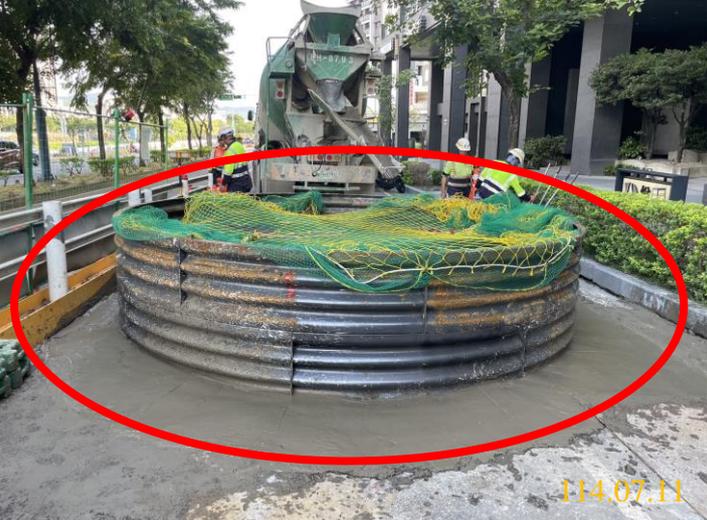
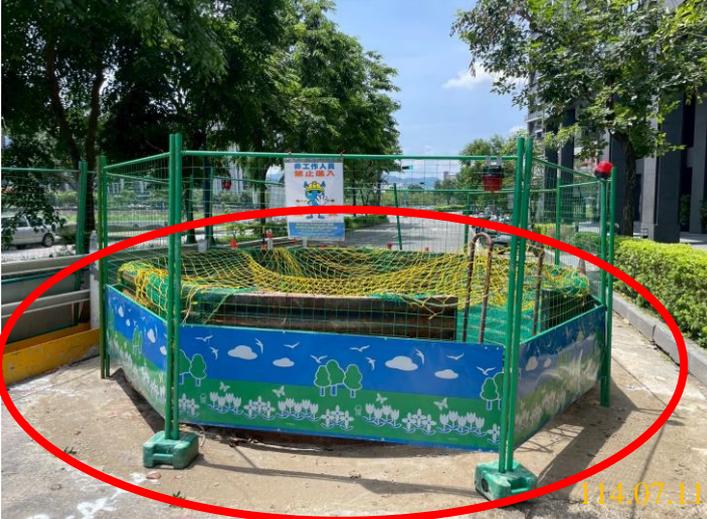
<p>改善前說明： (缺失情形)</p> <p>(1).缺點原因分析： #4工作井部分鋼環片灌漿未填實。</p>

<p>改善中說明： (改善作法)</p> <p>(2).改善矯正措施： 114年7月11日派員修補鋼環片灌漿未填實部分，並確實進行夯實作業。</p>

<p>改善後說明： (改善狀況)</p> <p>(3).預防對策及改善結果： 爾後將請品管人員加強依工程圖說設置相關監測設備，避免發生職業災害。</p>

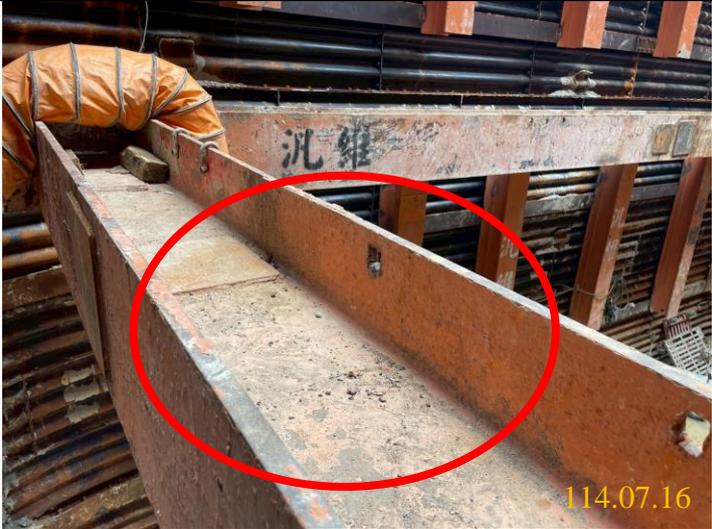
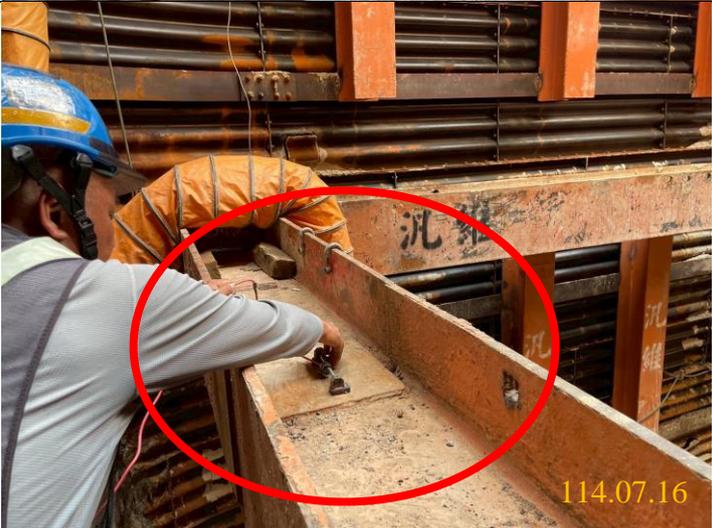
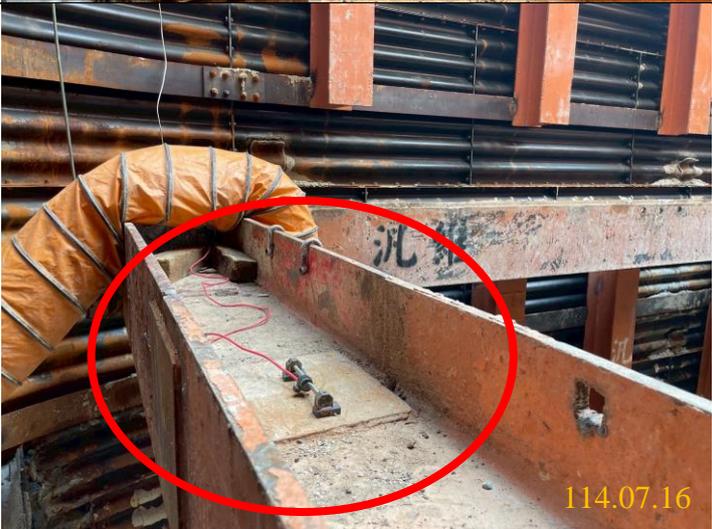
<p>改善前說明： (缺失情形)</p> <p><b>(1).缺點原因分析：</b> #3、#4工作井未有深開挖變位安全監測紀錄。</p>

<p>改善中說明： (改善作法)</p> <p><b>(2).改善矯正措施：</b> 114年7月16日派員於深開挖處設置變位安全監測儀器，並定時辦理安全監測作業。</p>

<p>改善後說明： (改善狀況)</p> <p><b>(3).預防對策及改善結果：</b> 爾後將請品管人員加強深開挖處變位安全監測，避免發生職業災害。</p>

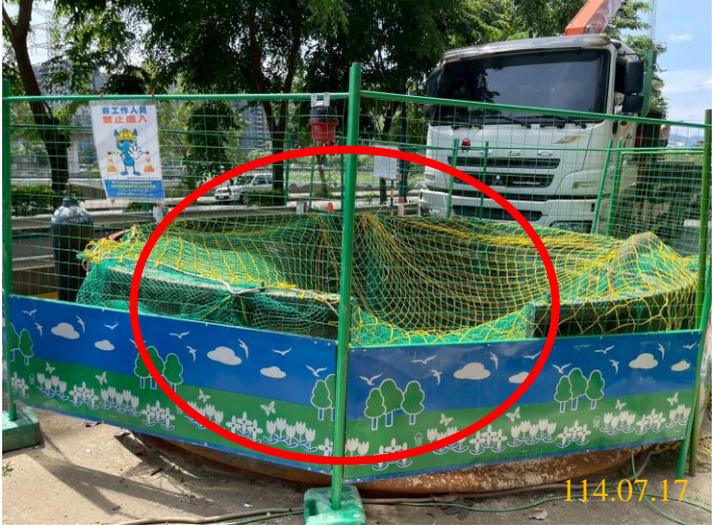
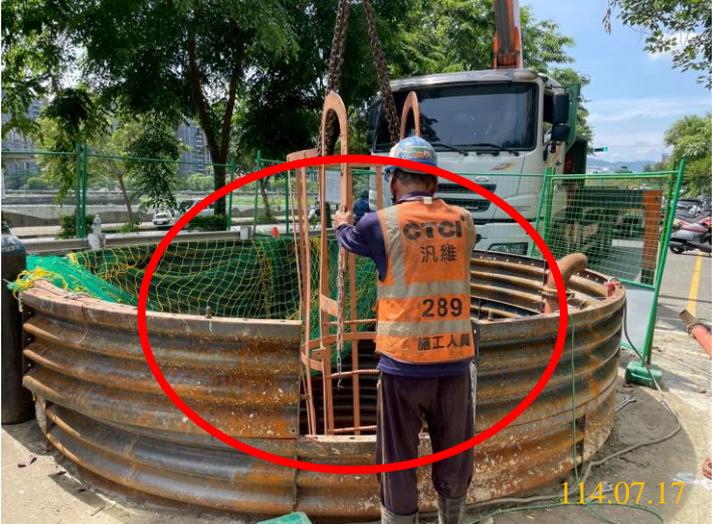
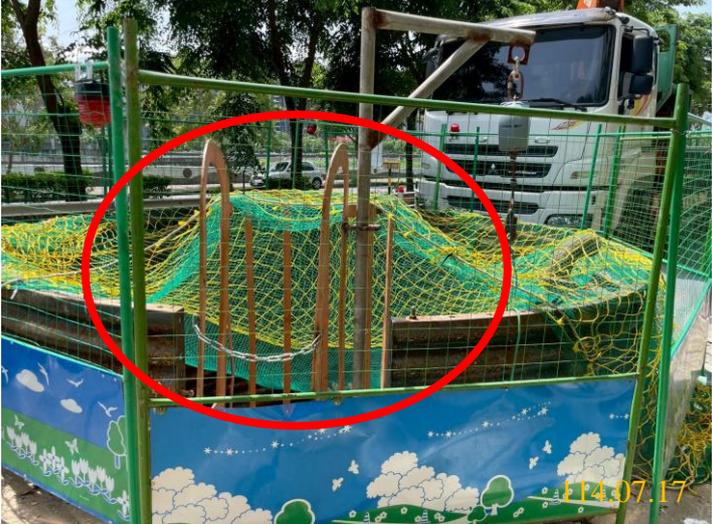
<p>改善前說明： (缺失情形)</p> <p>(1).缺點原因分析： #4工作井未設置安全上下設備(工作梯)。</p>

<p>改善中說明： (改善作法)</p> <p>(2).改善矯正措施： 114年7月17日派員於#4工作井設置安全上下設備，並於入口處加裝鍊條管制進出人員。</p>

<p>改善後說明： (改善狀況)</p> <p>(3).預防對策及改善結果： 爾後請職安人員於工作井確實設置安全上下設備，以符工程圖說。</p>

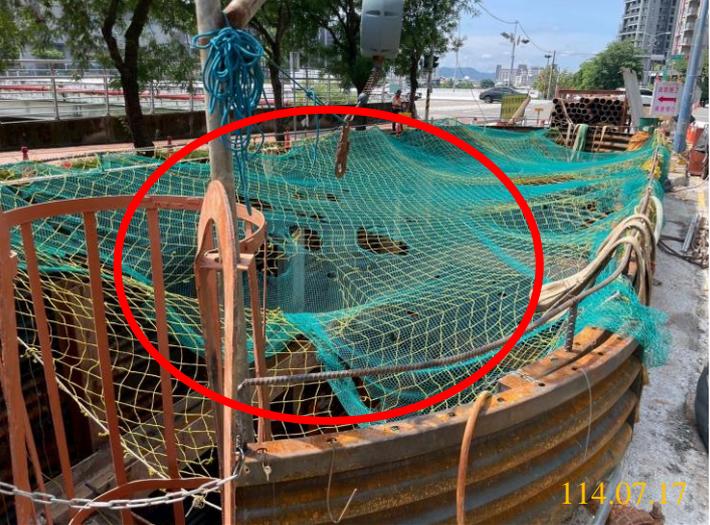
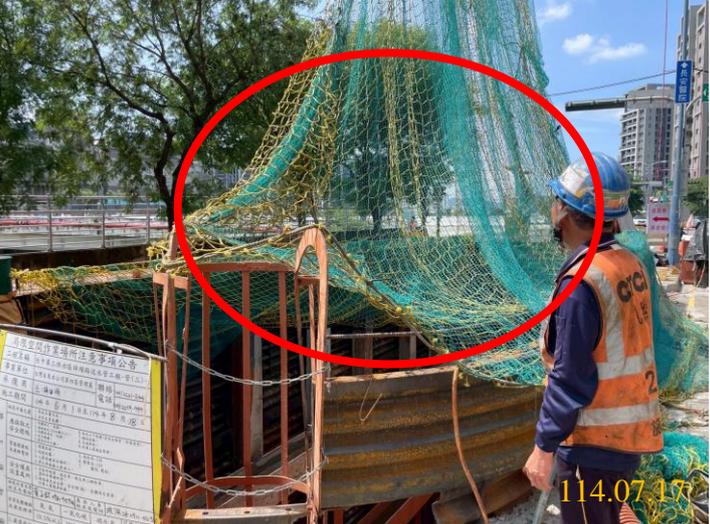
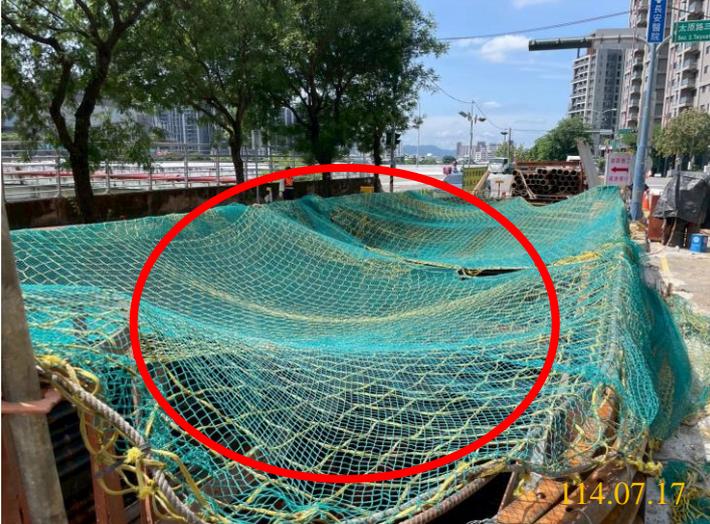
<p>改善前說明： (缺失情形) <b>(1).缺點原因分析：</b> #3工作井部分安全網缺損及固定不足。</p>

<p>114.07.17</p>
<p>改善中說明： (改善作法) <b>(2).改善矯正措施：</b> 114年7月17日派員更換#3工作井安全網並加固，確保安全網安裝符合施工圖說。</p>

<p>114.07.17</p>
<p>改善後說明： (改善狀況) <b>(3).預防對策及改善結果：</b> 爾後請職安人員於工作井確實加固安全網，避免發生職業災害。</p>

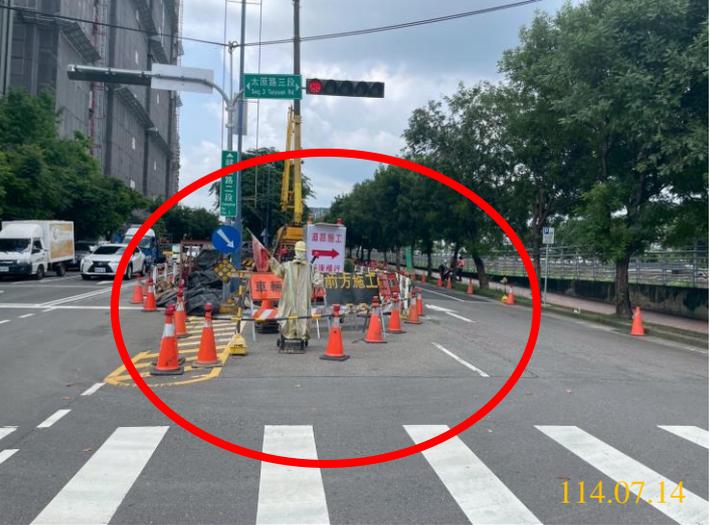
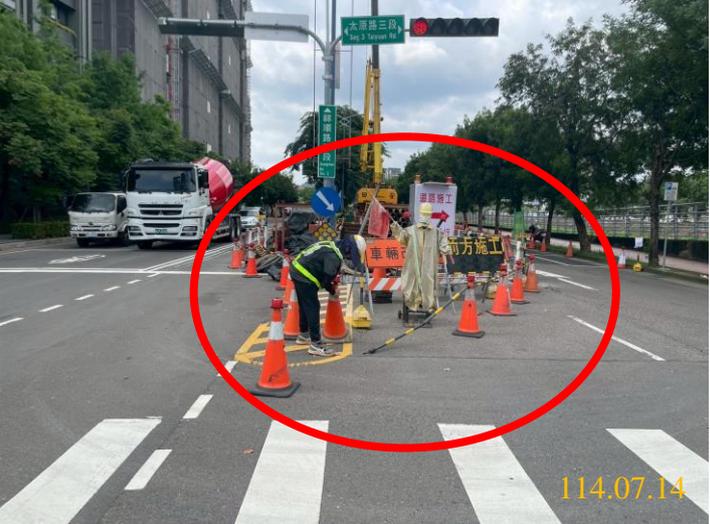
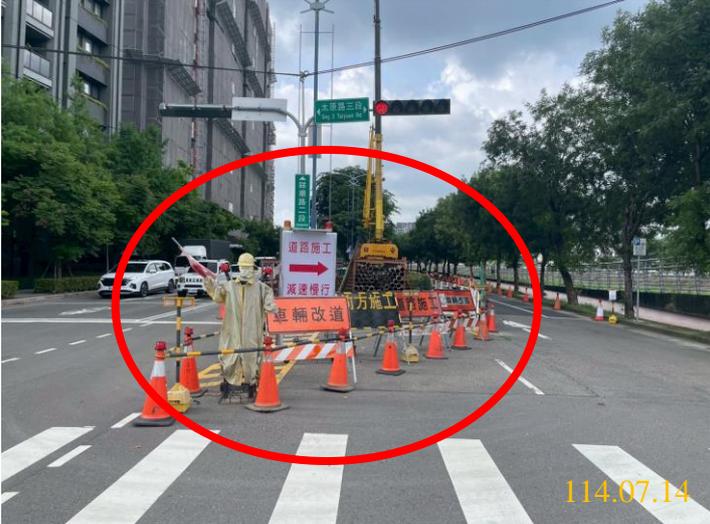
<p>改善前說明： (缺失情形)</p> <p><b>(1).缺點原因分析：</b> 漸變段緩衝區長度不足。</p>

<p>改善中說明： (改善作法)</p> <p><b>(2).改善矯正措施：</b> 114年7月14日派員延長漸變段長段，並核對交維設施擺設符合交通維持計畫書內容。</p>

<p>改善後說明： (改善狀況)</p> <p><b>(3).預防對策及改善結果：</b> 爾後請職安人員加強交維設施擺設情形，避免影響用路人安全。</p>

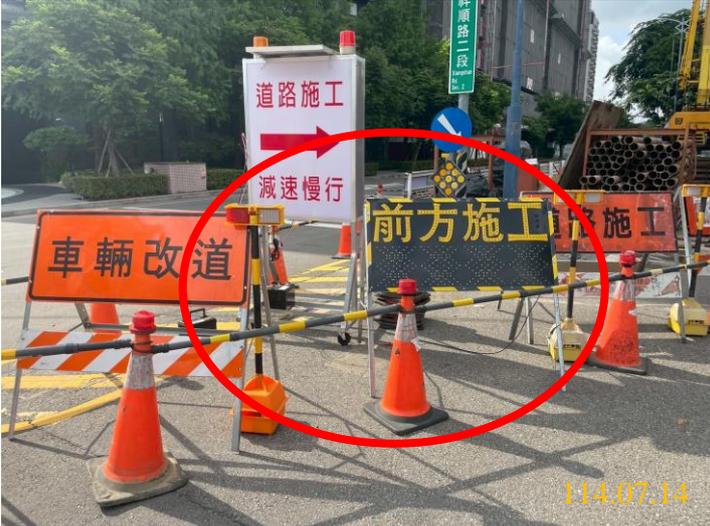
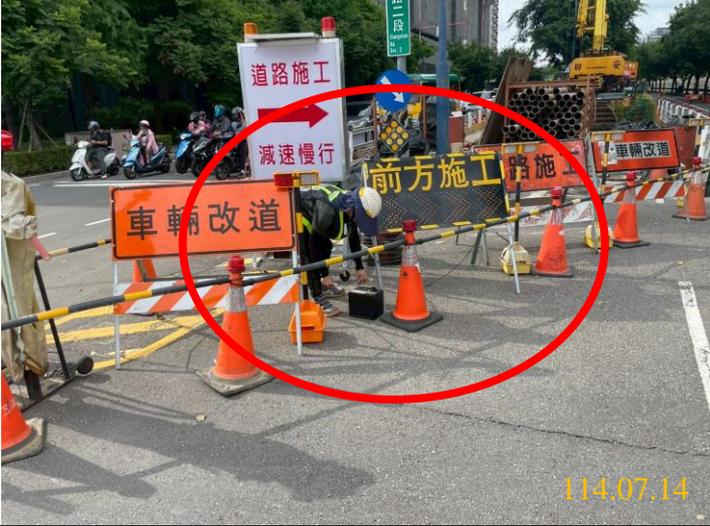
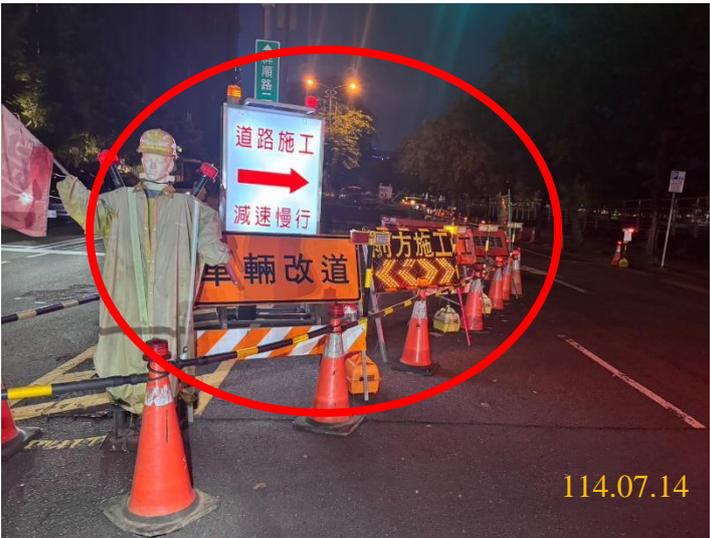
<p><b>改善前說明：</b> (缺失情形)</p> <p><b>(1).缺點原因分析：</b> 部分夜間警示燈故障。</p>

<p><b>改善中說明：</b> (改善作法)</p> <p><b>(2).改善矯正措施：</b> 114年7月14日派員更換故障夜間警示燈，並於現場加裝小型發電設備，以維警示設備照明。</p>

<p><b>改善後說明：</b> (改善狀況)</p> <p><b>(3).預防對策及改善結果：</b> 爾後請職安人員加強交維設施擺設情形，避免影響用路人安全。</p>

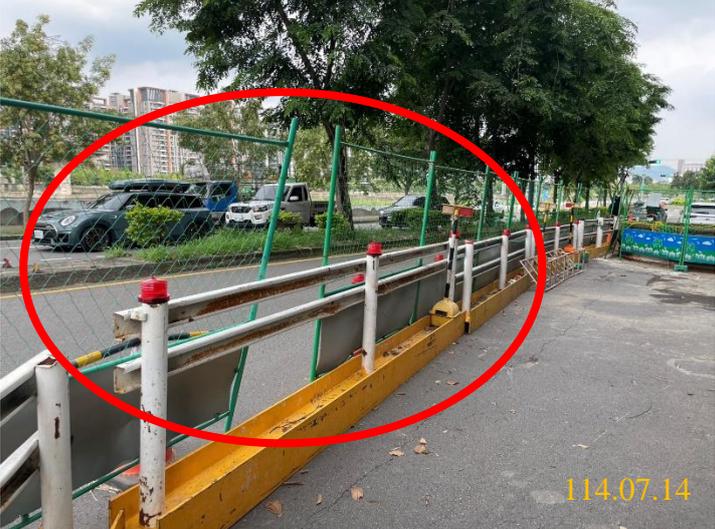
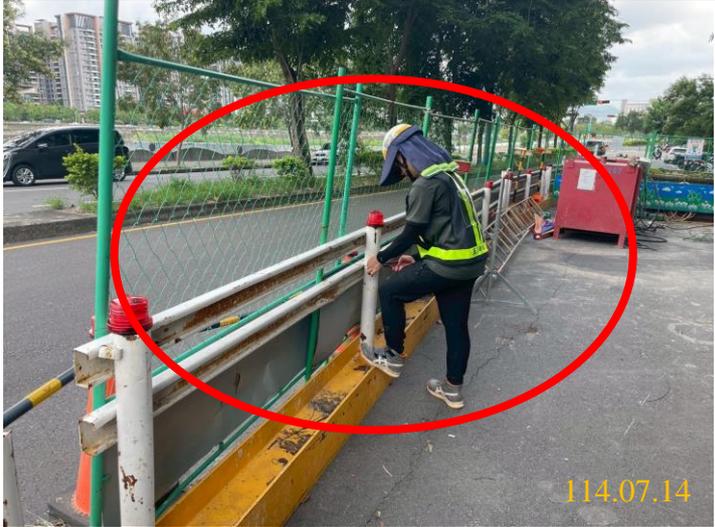
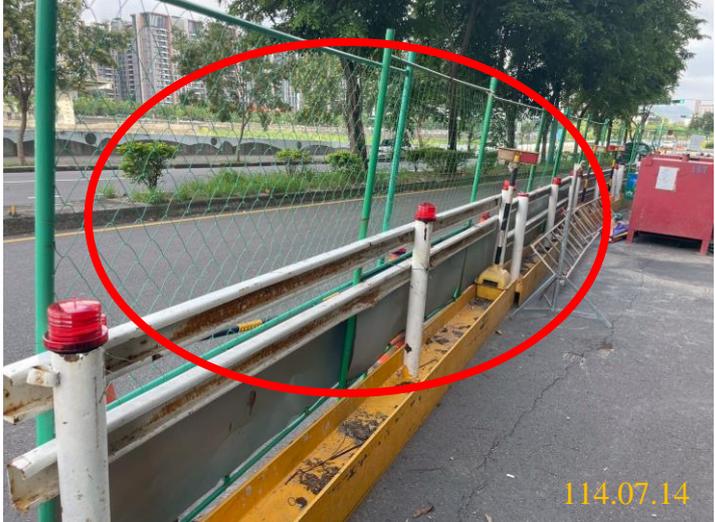
<p>改善前說明： (缺失情形) <b>(1).缺點原因分析：</b> 施工圍籬未牢固。</p>

<p>114.07.14</p>
<p>改善中說明： (改善作法) <b>(2).改善矯正措施：</b> 114年7月14日派員加固施工圍籬，確保施工圍籬皆固定於底座。</p>

<p>114.07.14</p>
<p>改善後說明： (改善狀況) <b>(3).預防對策及改善結果：</b> 爾後請職安人員加強交維設施擺設情形，避免影響用路人安全。</p>

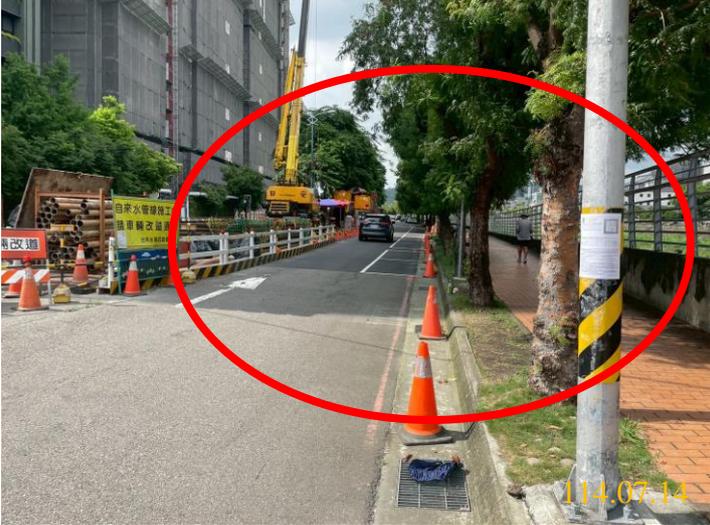
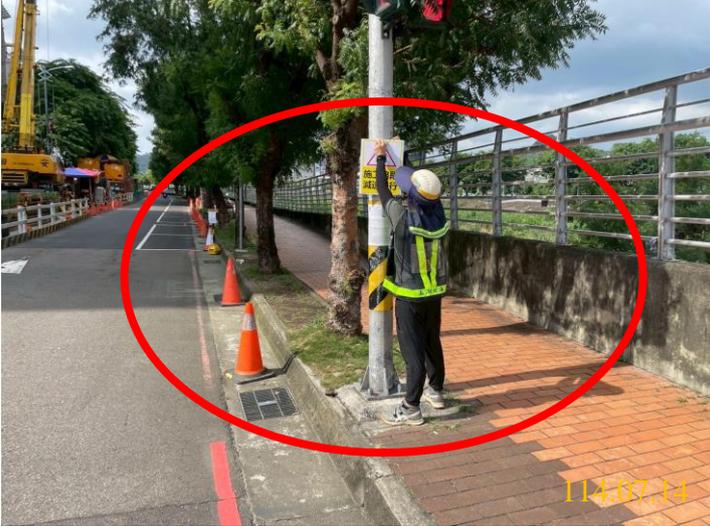
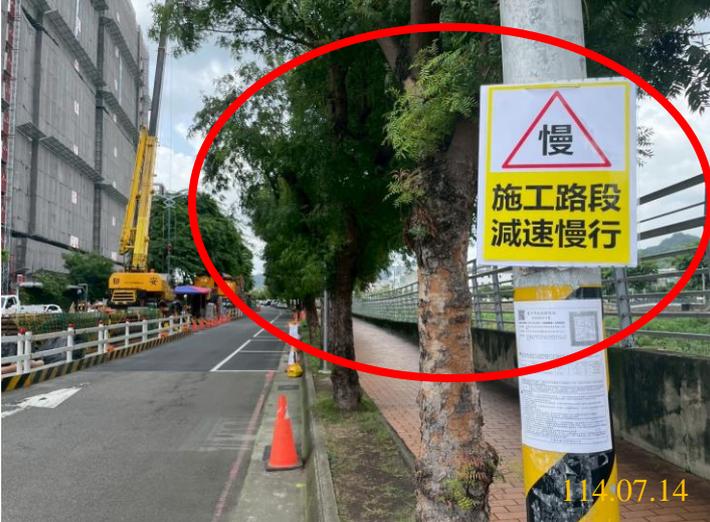
<p>改善前說明： (缺失情形) <b>(1).缺點原因分析：</b> 周邊交通警語不足。</p>

<p>改善中說明： (改善作法) <b>(2).改善矯正措施：</b> 114年7月14日派員將強周邊交通警語，以提醒用路人該路段施工中。</p>

<p>改善後說明： (改善狀況) <b>(3).預防對策及改善結果：</b> 爾後請職安人員加強交維設施擺設情形，避免影響用路人安全。</p>
