水庫集水區工程生態檢核機制施工階段自主檢查表

工程名稱	南化複線-南化至左鎮送水管(二段)-送水管、聯通管(併案)		工程點位	TWD97 座標 自 X: 198464 Y: 2553587 至 X: 197421 Y: 2554063			
檢查日期	113.10.28		預定完工日期	114.05.26			
工程生命週期			<input checked="" type="checkbox"/> 施工階段( <input type="checkbox"/> 施工前; <input checked="" type="checkbox"/> 施工中; <input type="checkbox"/> 工程完工)				
項目	項次	檢查項目	執行結果			執行狀況說明	檢討改善建議
			已執行	不足	未執行		
生態保全對象	1	【迴避】本計畫記錄之特稀有植物及大胸徑樹木，以原地保留為原則，開工前現場以黃色警示帶圍圍，並向施工人員宣導，避免施工車輛及機具誤傷林木樹冠層及夯實土壤，影響樹木正常生長。	V				
	2	【減輕】後堀溪水域環境良好，且有多種水域生物及澤蟹利用，工程施作應盡量減少對澤蟹保護區之水域環境干擾，並維持水域常流水環境。	V				
生態保育措施	1	【減輕】明挖段內之大胸徑樹木，應優先進行移植作業，妥善選定移植地點，並維護後續生長，確保存活率。			V	尚無需移植	
	2	【縮小】計畫範圍內記錄多種保育類野生生物，顯示整體環境良好，應以最小範圍施作為原則，盡量保留現有棲地環境。	V				
	3	【減輕】北寮龍鳳宮周邊及後堀溪記錄有澤蟹分布，工程沿線開挖應隨時監測地下水位，且工程採用止水灌漿工法，避免隧道施工造成地下水位永久洩降，進而造成地表水發生斷流，影響水域生態棲地。			V	尚未施工	
	4	【減輕】明挖段應妥善設置沉砂靜水設施，降低工程產生之逕流廢水對周邊水域環境的影響。	V				
	5	【迴避】施工期間禁止對野生動物之濫捕、濫殺及騷擾行為，如發現工區內有受傷之野生動物，應立即通報主辦機關、監造單位及生態團隊。	V				
	6	【減輕】施工應使用既有道路做為施工便道，不另行開闢施工便道，減少植被被剷除的面積。	V

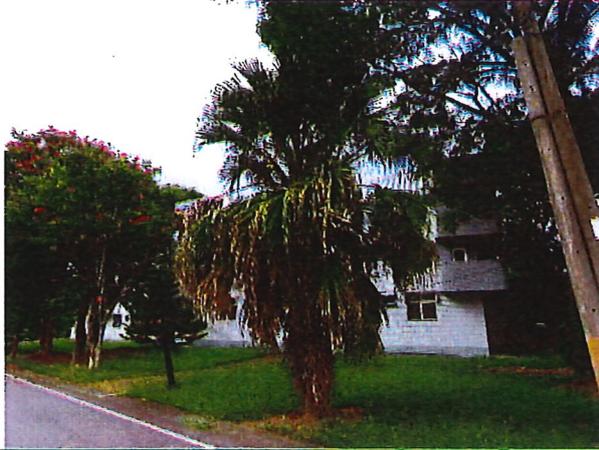
[施工前]

1.【迴避】本計畫記錄之特稀有植物及大胸徑樹木，以原地保留為原則，開工前現場以黃色警示帶圈圍，並向施工人員宣導，避免施工車輛及機具誤傷林木樹冠層及夯實土壤，影響樹木正常生長。

補充說明：蒲葵

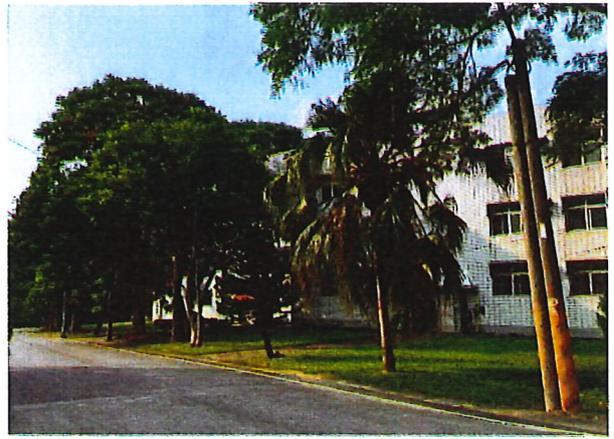
[施工中]

補充說明：蒲葵

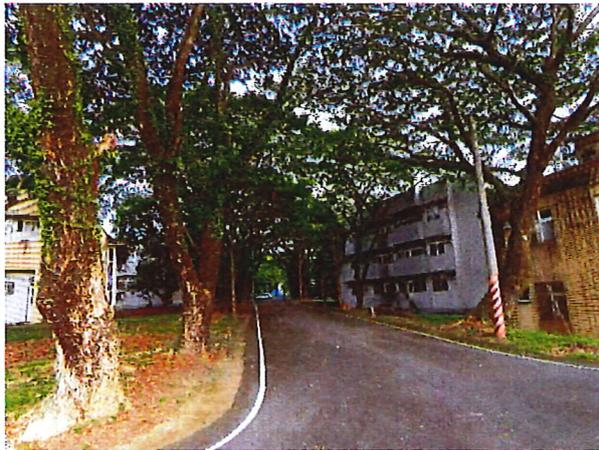
[施工前]

補充說明：雨豆樹

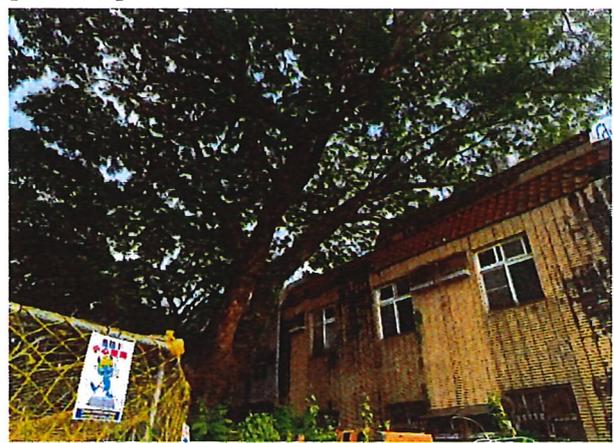
[施工中]

補充說明：雨豆樹

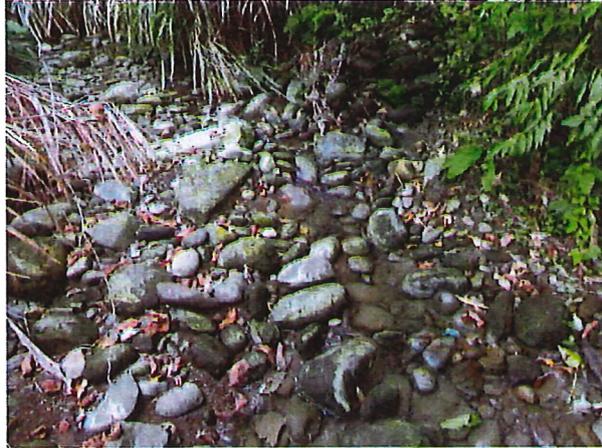
[施工前]

2.【減輕】後堀溪水域環境良好，且有多種水域生物及澤蟹利用，工程施作應盡量減少對澤蟹保護區之水域環境干擾，並維持水域常流水環境。

補充說明：後堀溪上游

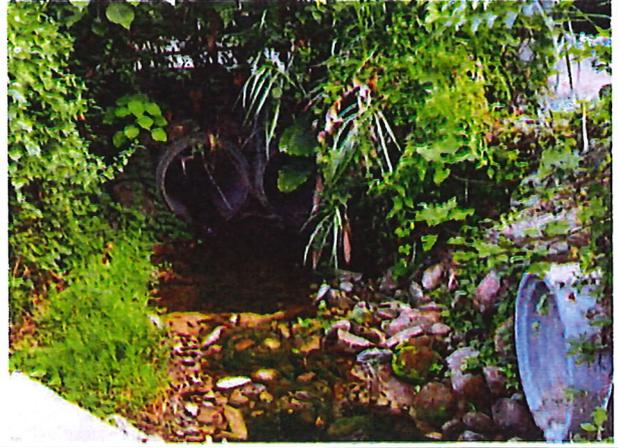
[施工中]

補充說明：後堀溪上游

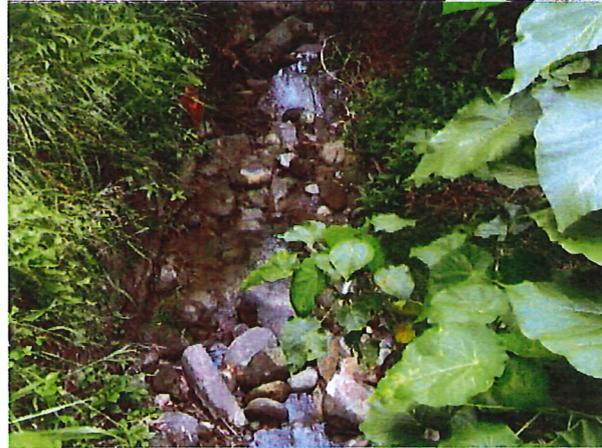
[施工前]

補充說明：後堀溪下游

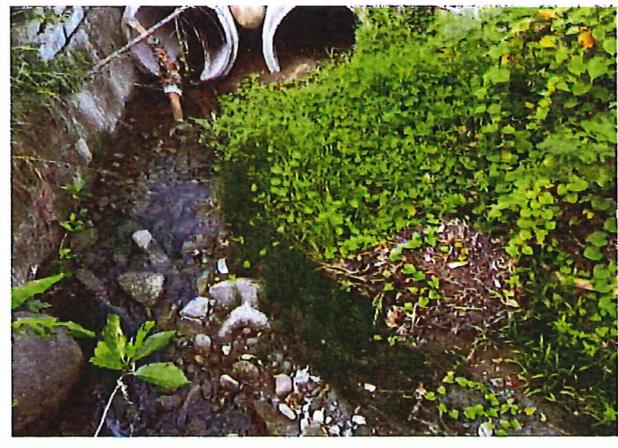
[施工中]

補充說明：後堀溪下游

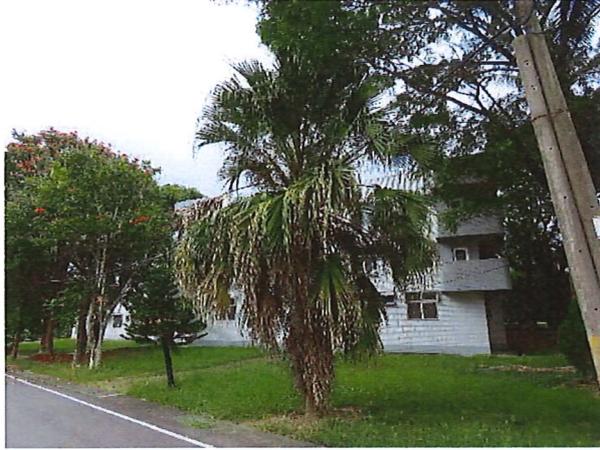
[施工前]

1.【迴避】本計畫記錄之特稀有植物及大胸徑樹木，以原地保留為原則，開工前現場以黃色警示帶圈圍，並向施工人員宣導，避免施工車輛及機具誤傷林木樹冠層及夯實土壤，影響樹木正常生長。

補充說明：蒲葵

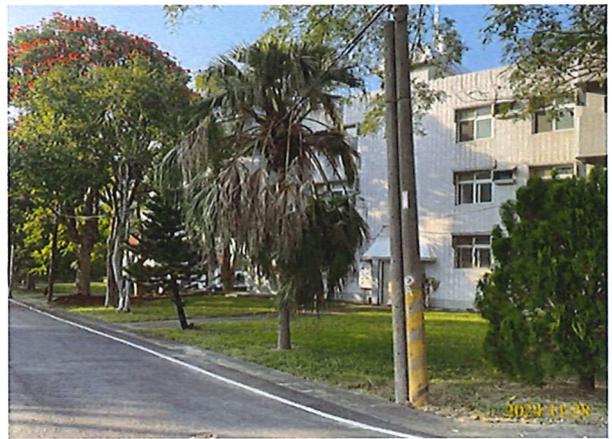
[施工中]

補充說明：蒲葵

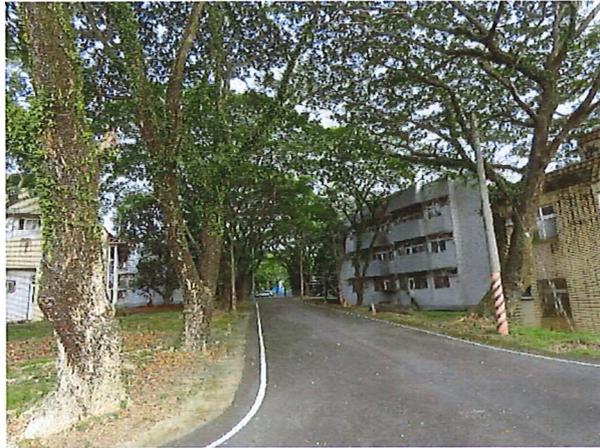
[施工前]

補充說明：雨豆樹

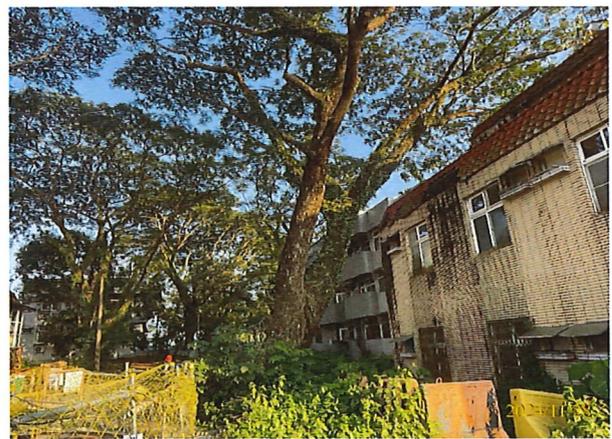
[施工中]

補充說明：雨豆樹

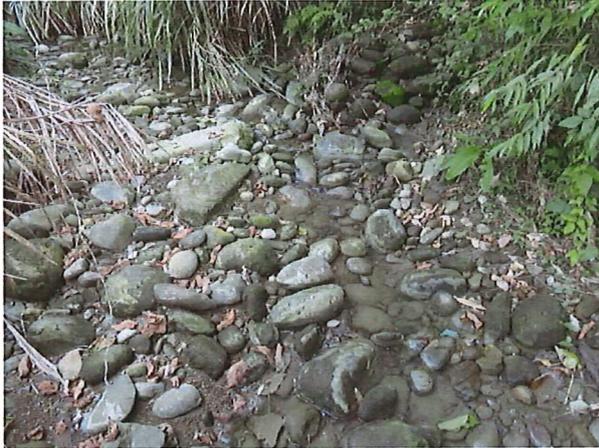
[施工前]

2.【減輕】後堀溪水域環境良好，且有多種水域生物及澤蟹利用，工程施作應盡量減少對澤蟹保護區之水域環境干擾，並維持水域常流水環境。

補充說明：後堀溪上游

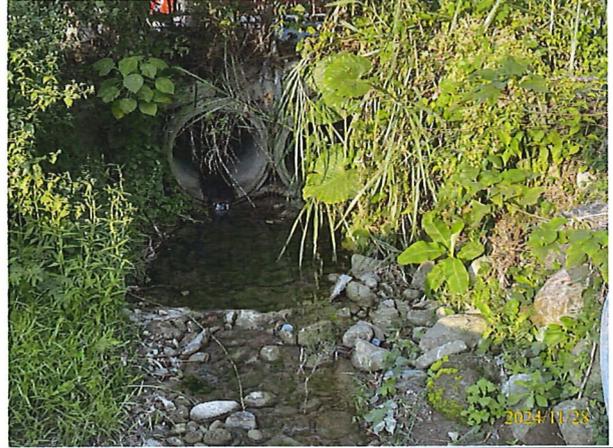
[施工中]

補充說明：後堀溪上游

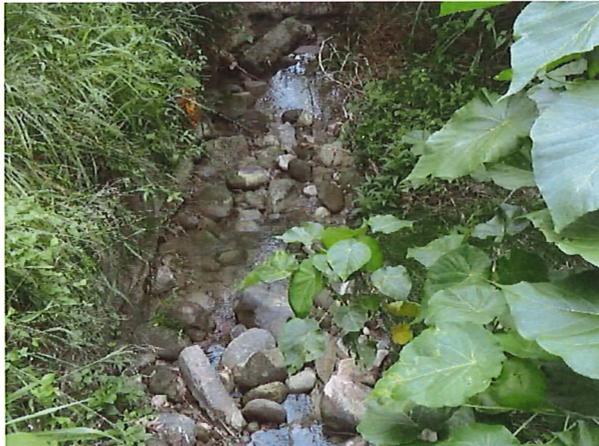
[施工前]

補充說明：後堀溪下游

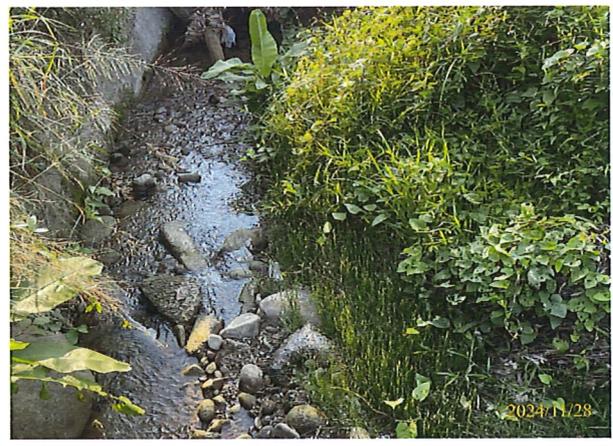
[施工中]

補充說明：後堀溪下游

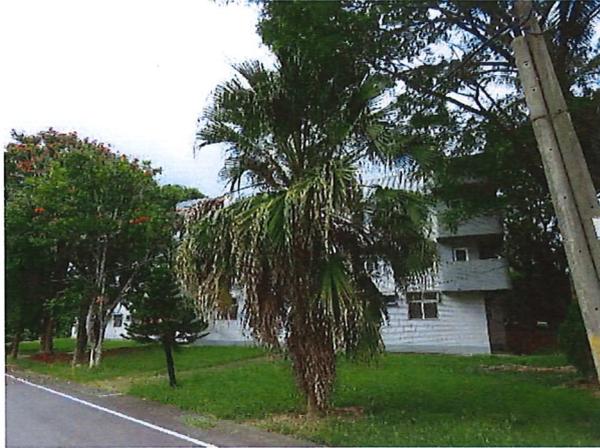
[施工前]

1.【迴避】本計畫記錄之特稀有植物及大胸徑樹木，以原地保留為原則，開工前現場以黃色警示帶圈圍，並向施工人員宣導，避免施工車輛及機具誤傷林木樹冠層及夯實土壤，影響樹木正常生長。

日期：111/10/25  
補充說明：蒲葵  
座標：198557，2553509

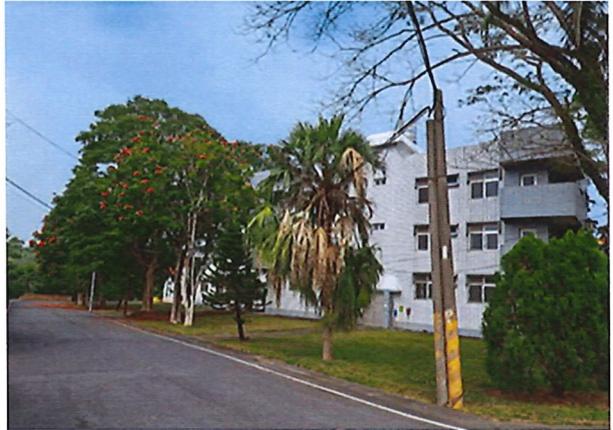
[施工中]

日期：113/12/30  
補充說明：蒲葵

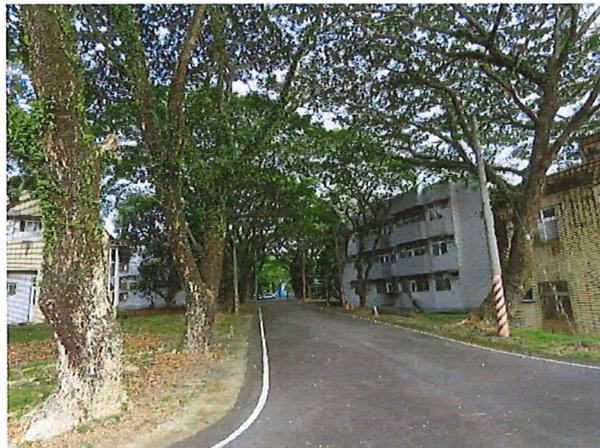
[施工前]

日期：111/10/25  
補充說明：雨豆樹  
座標：198460，2553589

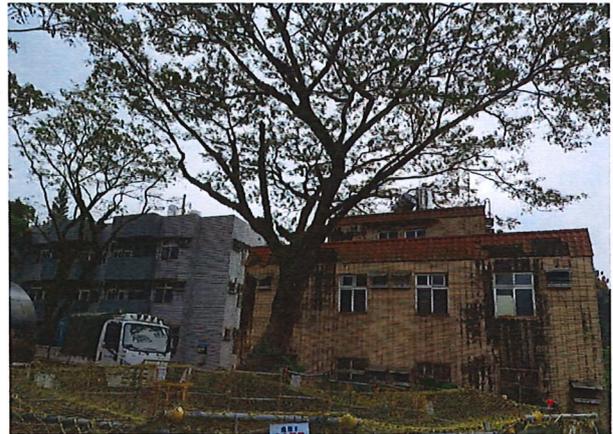
[施工中]

日期：113/12/30  
補充說明：雨豆樹

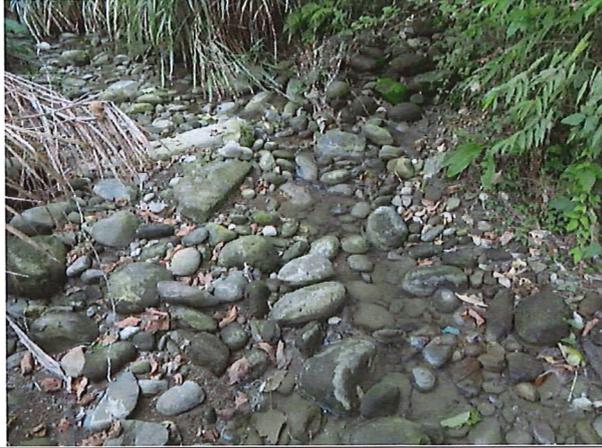
[施工前]

2.【減輕】後堀溪水域環境良好，且有多種水域生物及澤蟹利用，工程施作應盡量減少對澤蟹保護區之水域環境干擾，並維持水域常流水環境。

補充說明：後堀溪上游

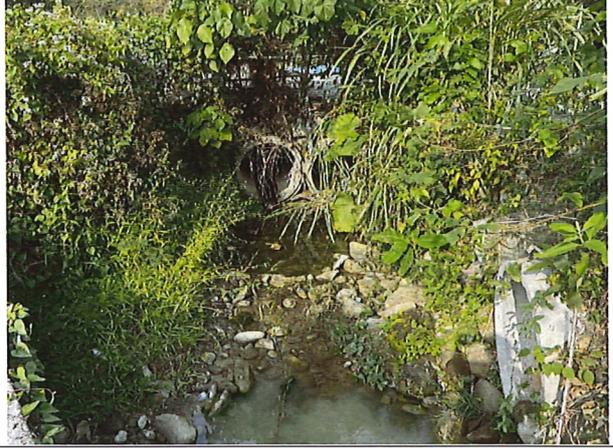
[施工中]

補充說明：後堀溪上游

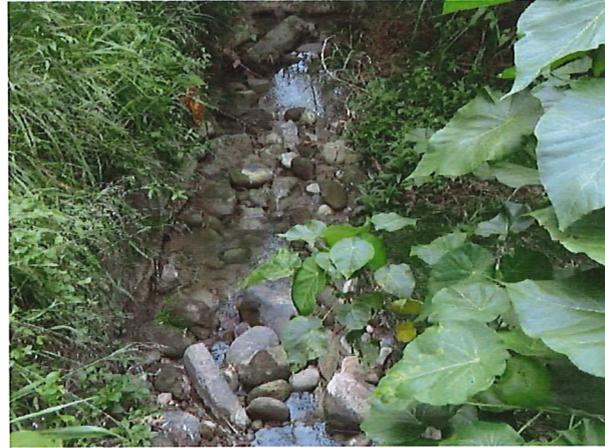
[施工前]

補充說明：後堀溪下游

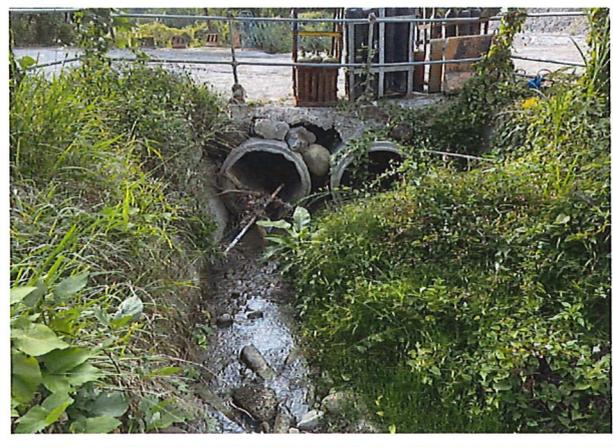
[施工中]

補充說明：後堀溪下游
