# 從事屋頂作業發生墜落致死災害

核備文號：105-1042242

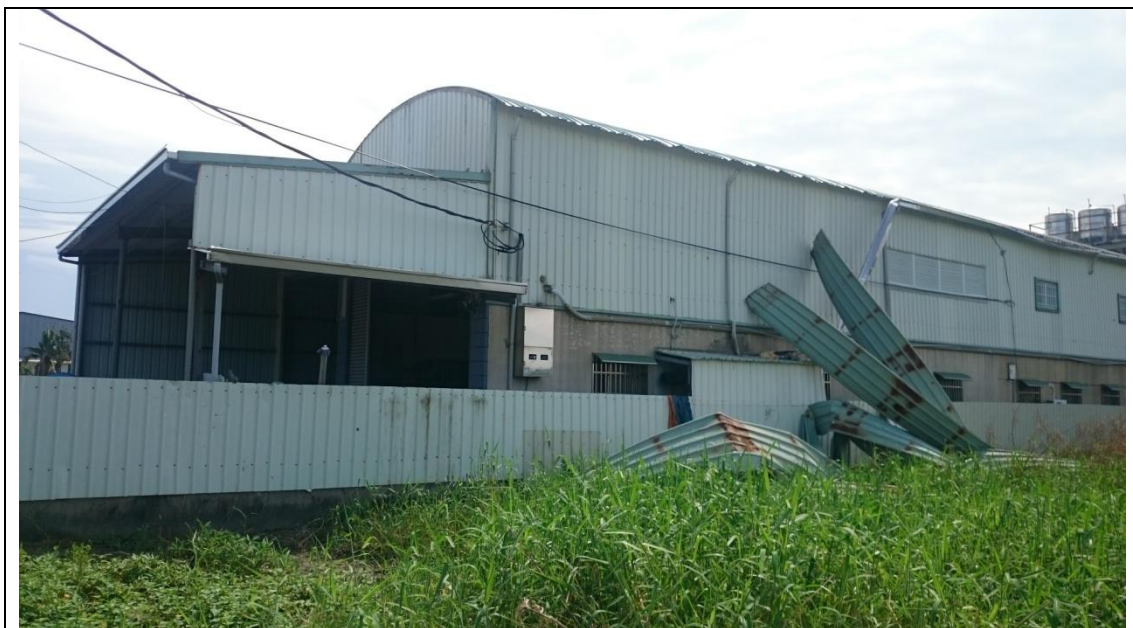
1. 依據臺灣臺南地方法院檢察署相驗屍體證明書所載罹災者死亡原因：「直接引起死亡之原因：甲、頭部撕裂傷併耳漏出血。先行原因：乙、高處墜落」及相關人員口述、災害現場概況研判本次災害發生之可能原因分析如下：
2. 罹災者於廠房屋頂從事更換鋼浪板作業，因欲更換之舊有鋼浪板已拆除形成開口未設置護欄、護蓋或安全網等防護設備，加上雇主未提供適當安全帽使其正確戴用，致使罹災者於距地高約6.2公尺之廠房屋頂開口處墜落至地面，導致傷重死亡。

照片 1：災害發生是日進行屋頂修繕作業(更換鋼浪板)

1. 雇主對於高度二公尺以上之屋頂、鋼樑、開口部分、階梯、樓梯、坡道、工作臺、擋土牆、擋土支撐、施工構臺、橋樑墩柱及橋樑上部結構、橋臺等場所作業，勞工有遭受墜落危險之虞者，應於該處設置護欄、護蓋或安全網等防護設備。(營造安全衛生設施標準第19條第1項暨職業安全衛生法第6條第1項)
2. 雇主對於進入營繕工程工作場所作業人員，應提供適當安全帽，並使其正確戴用。(營造安全衛生設施標準第11條之1暨職業安全衛生法第6條第1項)
