# 從事車輛保養維修作業發生鐵路交通事故致死災害

核備文號：104-1029271

二、災害類型：鐵路交通事故(21)

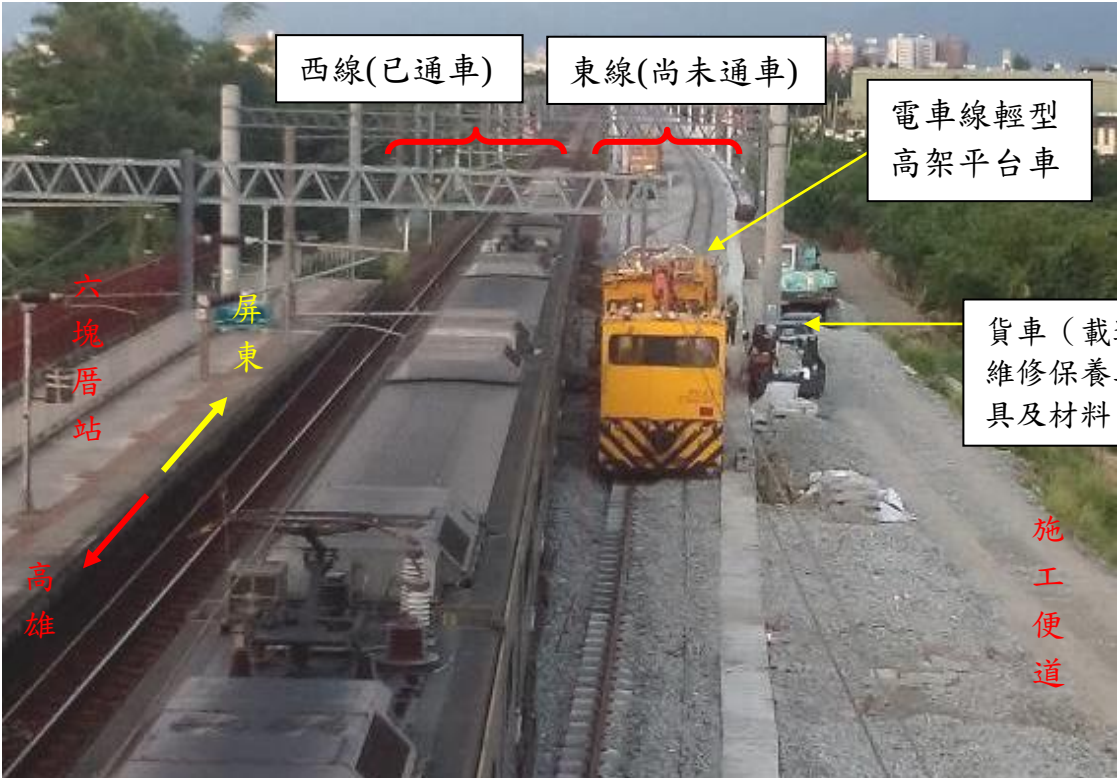
| <p>說明<br/>(照片 1)</p> | <p>災害發生於○○工程之○○南端新設路線里程 UK22+450 鐵軌處。(照片由鐵工局○○工程處提供)</p> |

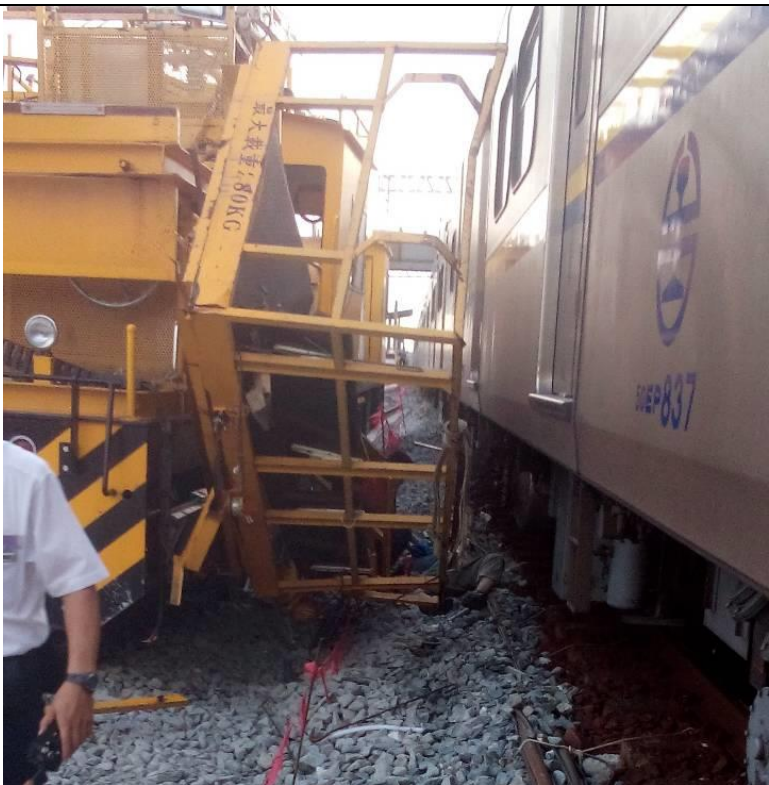
(一)直接原因：遭台鐵電聯列車撞擊，導致傷重死亡。

(二)間接原因：勞工於軌道上或接近軌道之場所從事作業時，未配置監視人員或警告裝置等措施。

| <p>說明<br/>(照片 2)</p> | <p>平台車之工作平台遭列車撞擊後，損壞於平台車與區間列車間。(照片由鐵工局○○工程處提供)</p> |

- 1、雇主應依其事業規模、性質，訂定勞工安全衛生管理計畫，執行規定之事項。……於勞工人數在30人以下之事業單位得以執行紀錄或文件代替勞工安全衛生管理計畫。(職業安全衛生管理辦法第12條之1第1項暨職業安全衛生法第23第1項)
- 2、雇主應訂定自動檢查計畫實施自動檢查。(職業安全衛生管理辦法第79條暨職業安全衛生法第23第1項)
- 3、雇主對新僱勞工或在職勞工於變更工作前，應使其接受適於各該工作必要之安全衛生教育訓練。(職業安全衛生教育訓練規則第16條第1項暨職業安全衛生法第32條)
- 4、雇主僱用勞工時，應依規定項目實施一般體格檢查。(勞工健康保護規則第10條第1項暨職業勞工安全衛生法第20條第1項)
- 5、雇主僱用勞工於軌道上或接近軌道之場所從事作業時，若通行於軌道上之車輛有觸撞勞工之虞時，應配置監視人員或警告裝置等措施。(職業安全衛生設施規則第40條暨職業安全衛生法第6條第1項)
