# 移動式起重機於斜坡操作時向下滑動，撞擊勞工墜落 後壓砸致 2 死 1 傷災害原因及防災對策

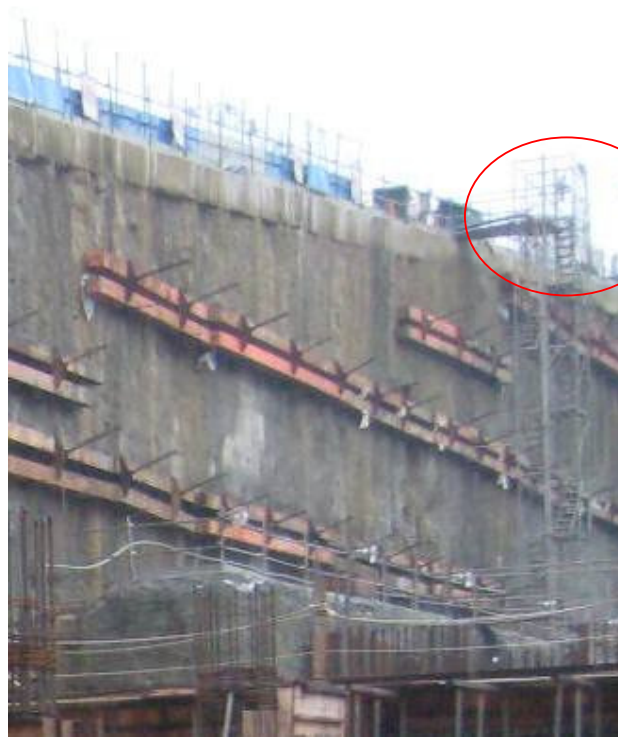
被撞 2 名勞工  
所在位置

照片 1 災害發生前照片。

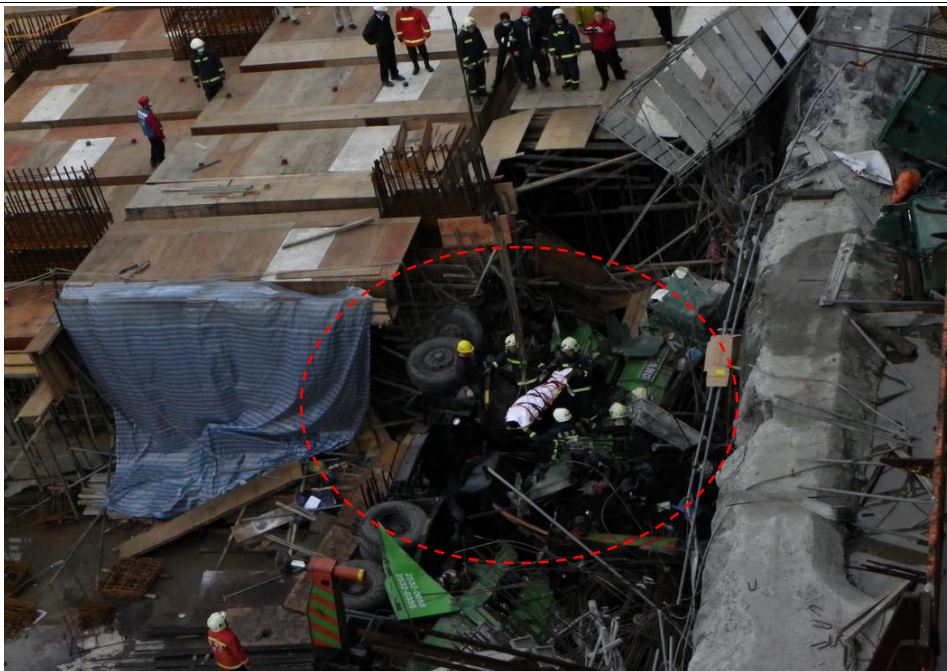
照片 2 災害發生後照片。

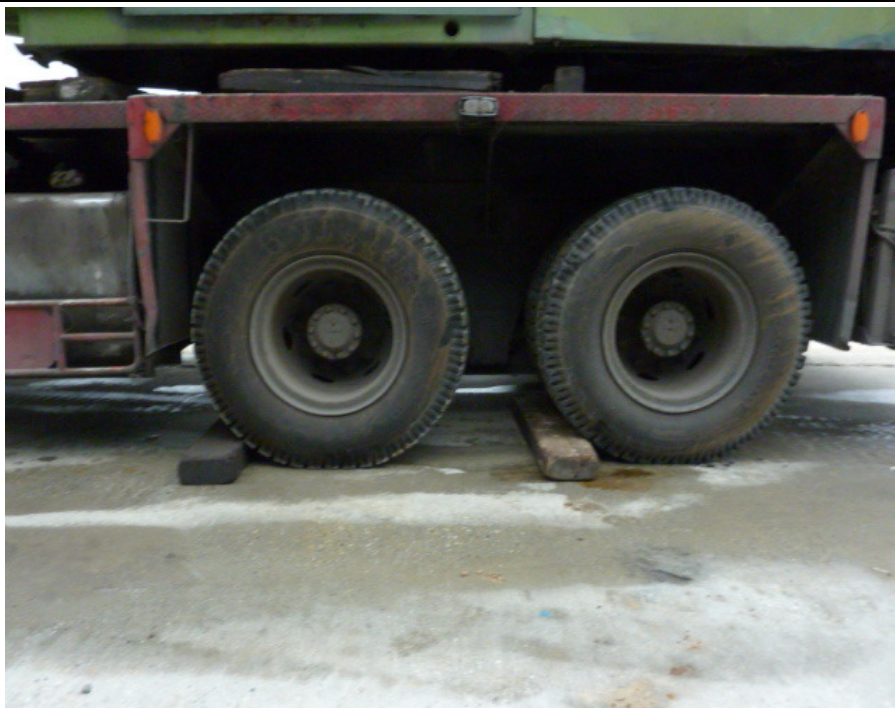
照片 3 工區現場以同類型之起重機，肇災前之枕木放置情形。

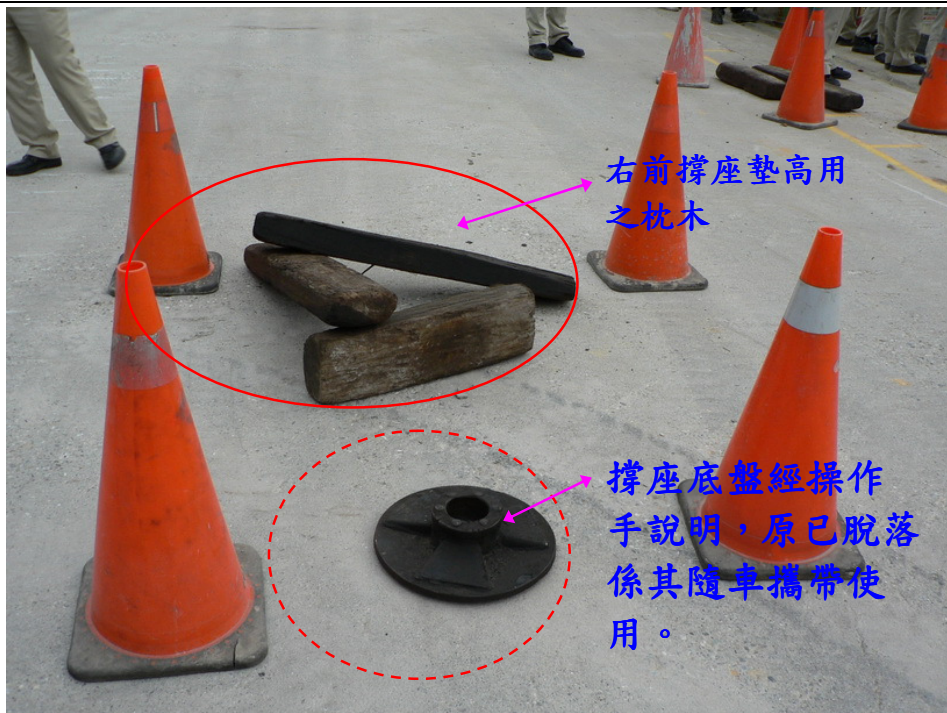
照片 4 肇災後現場右前撐座墊高枕木現況

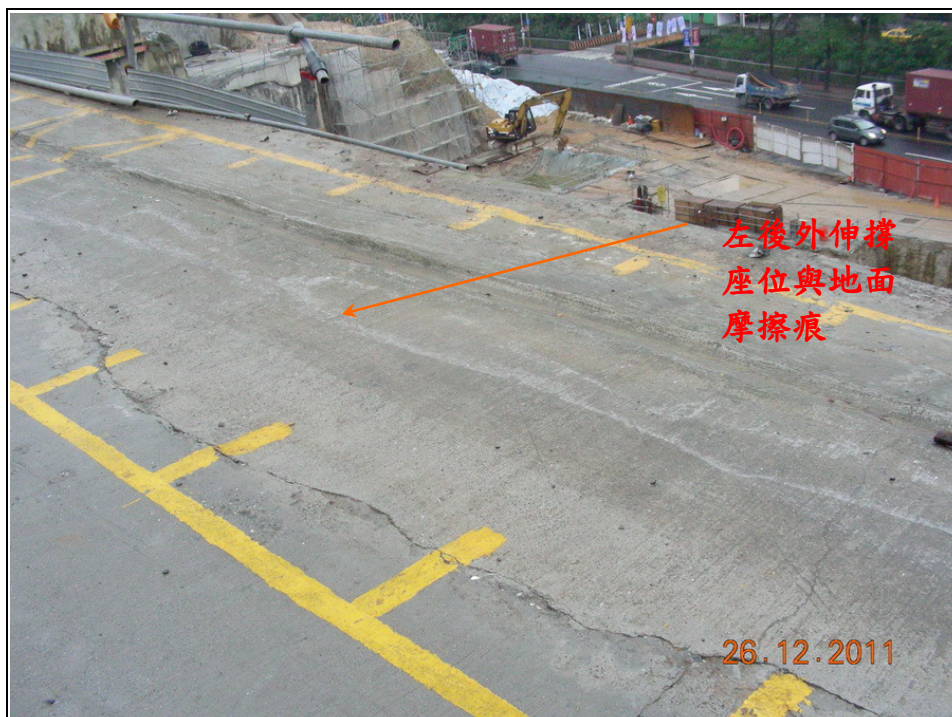
| 照片 7 | 操作手壓下左後操作桿，想用左後撐座定住車身，撐座與地面產生摩擦痕。 |

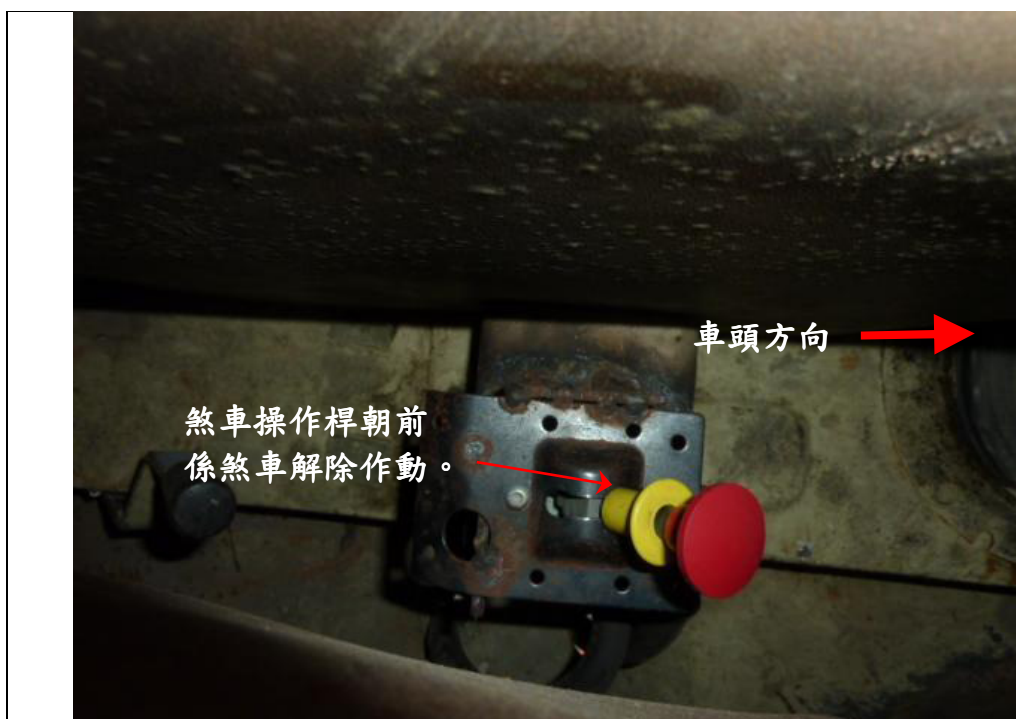
- (一)移動式起重機停放於有滑落危險之虞之斜坡。
- (二)移動式起重機之煞車制動器未安置於煞車位置，復將 4 支撐座同時垂直向上縮起，造成移動式起重機車身由水平狀態轉換成與斜坡道平行之傾斜狀態，致車輪直接接觸斜坡地面而滾動。

| 照片 8 | 吊起肇災之起重機，肇災之起重機駕駛座煞車操作桿呈現在解除狀態。 |

- (一)車輛機械禁止停放於有滑落危險之虞之斜坡，但採用其他設施防止滑落者不在此限。
- (二)駕駛者離開其位置時，應安置煞車以防止該機械逸走。
