## 行政院勞工委員會 函

主旨：檢送國道六號北山交流道模板支撐倒塌崩塌致勞工7死3傷災害原因及防災對策（如附件），請查照。

# 國道六號北山交流道模板支撐倒塌崩塌致勞工 7 死 3 傷災害原因及防災對策

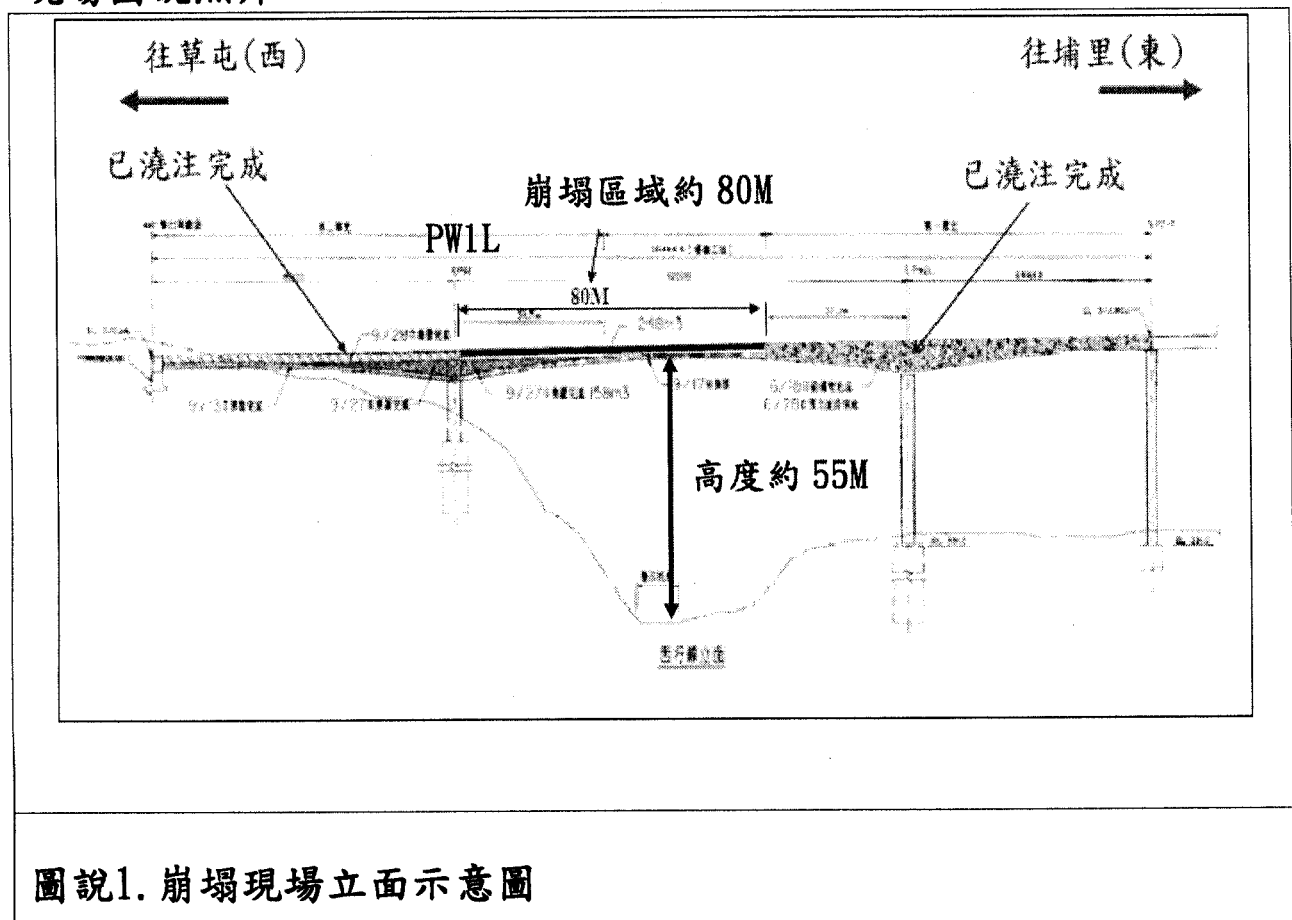
圖說1. 崩塌現場立面示意圖

一、工程概要：「國道 6 號南投段第 C602A 標北山交流道工程」(如照片 1) 位於國道六號約 25K+000 處，連接國道 6 號與台 14 線(約 46.5K 處)，其西行線種瓜坑高架橋拓寬段 PW1L 至閉合節塊箱形樑橋面版於 99 年 9 月 30 日 13 時 30 分灌漿時發生模板支撐倒塌崩塌，崩塌長度約 80 公尺，崩塌處支撐高度最高約 55 公尺(詳如圖說 1)，造成勞工 7 死 3 傷(如照片 3)。

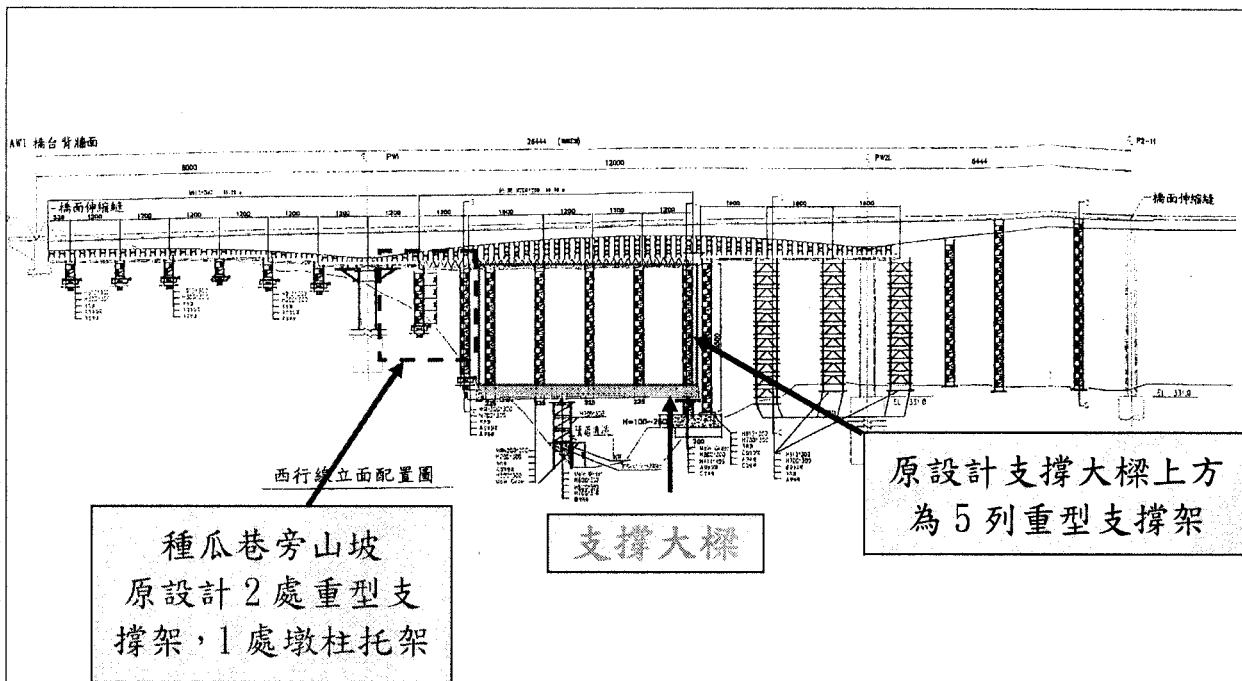
圖說 2. 專任工程人員簽認之施工圖

1. 種瓜巷(圖面左側)旁山坡上的支撐數量少 1 處，支撐大樑上支撐架數量亦少 1 排(詳如圖說 2、3)。

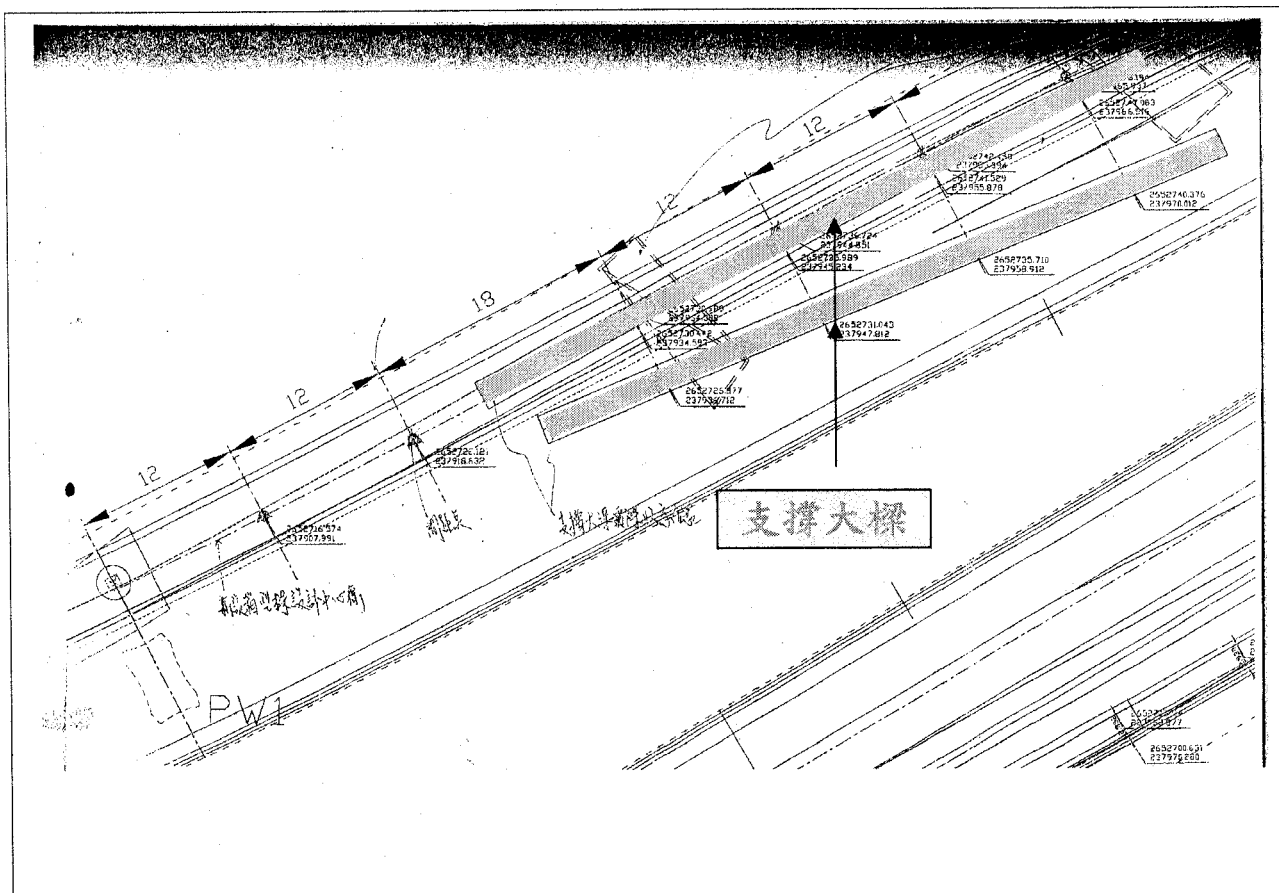
圖說 4. 支撐大樑實際施作之測量平面圖

2. 原設計支撐大樑為水平位置為 2 平行設置，現場支撐大樑水平位置呈現八字形歪斜(詳如圖說 4、照片 2)。

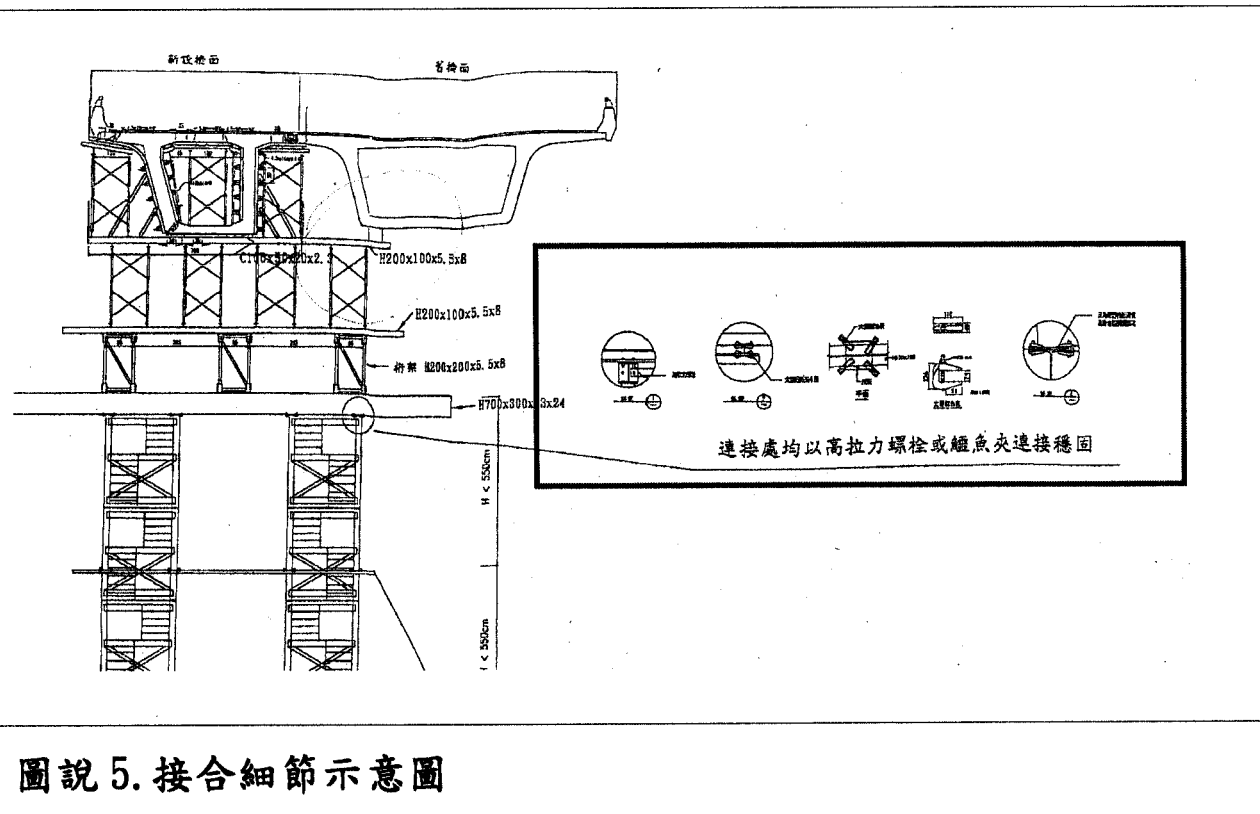
圖說 5. 接合細節示意圖

(二) 本工程模板支撐由上而下之型式分別為：重型支撐架→桁架(船型架)→型鋼支撐→鋼樑基礎→型鋼支撐，構件接續情形過多，無法確實全部採螺栓或焊接固定接續處，主線車道車輛載重傳遞而來之振動，使接續處產生翻轉、鬆脫、滑移，以致造成整體支撐系統之崩塌(詳如圖說 5、6 及照片 4、5)。

(二) 採用場撐工法時，原則應採用單一種支撐型式，若須採複合型模板支撐時其型式應精簡，避免不同支撐型式接合困難，影響

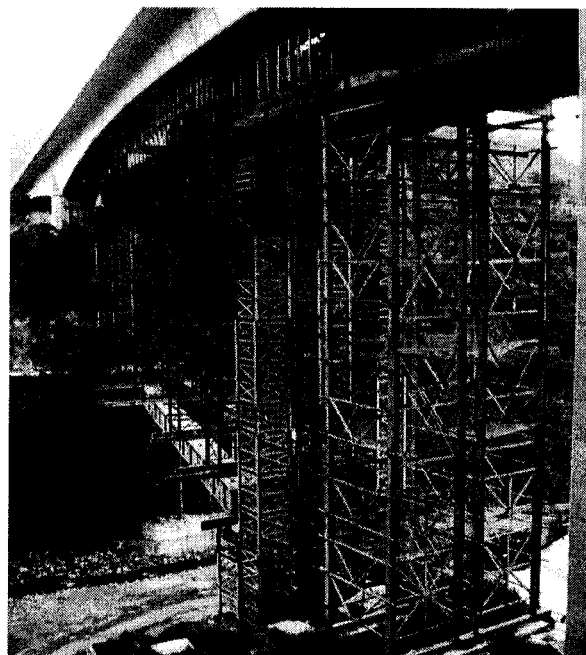
照片 1 災害發生前照片

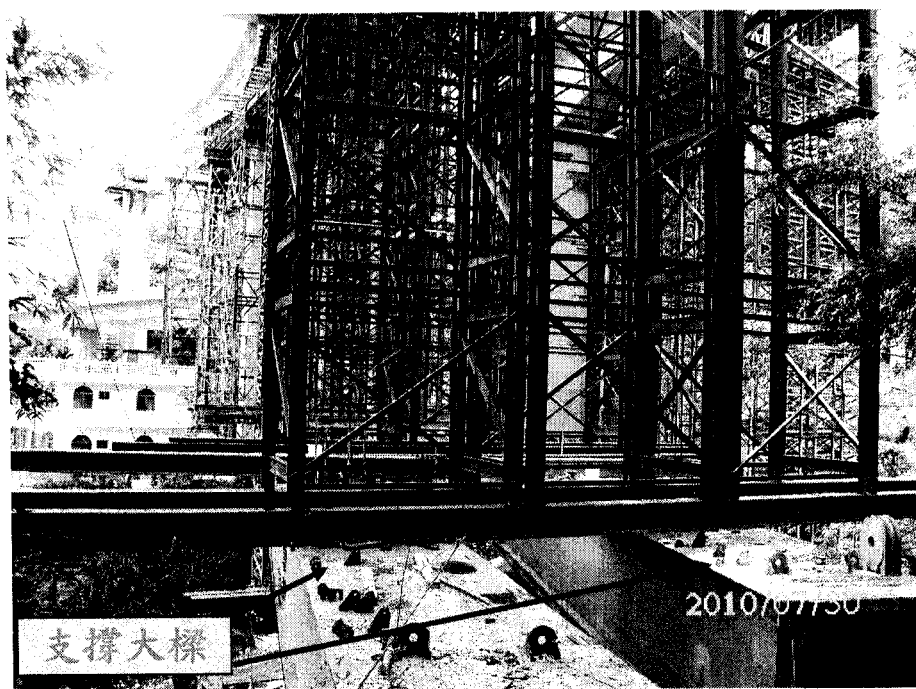
照片 2 災害發生前支撐大樑未平行放置現場照片

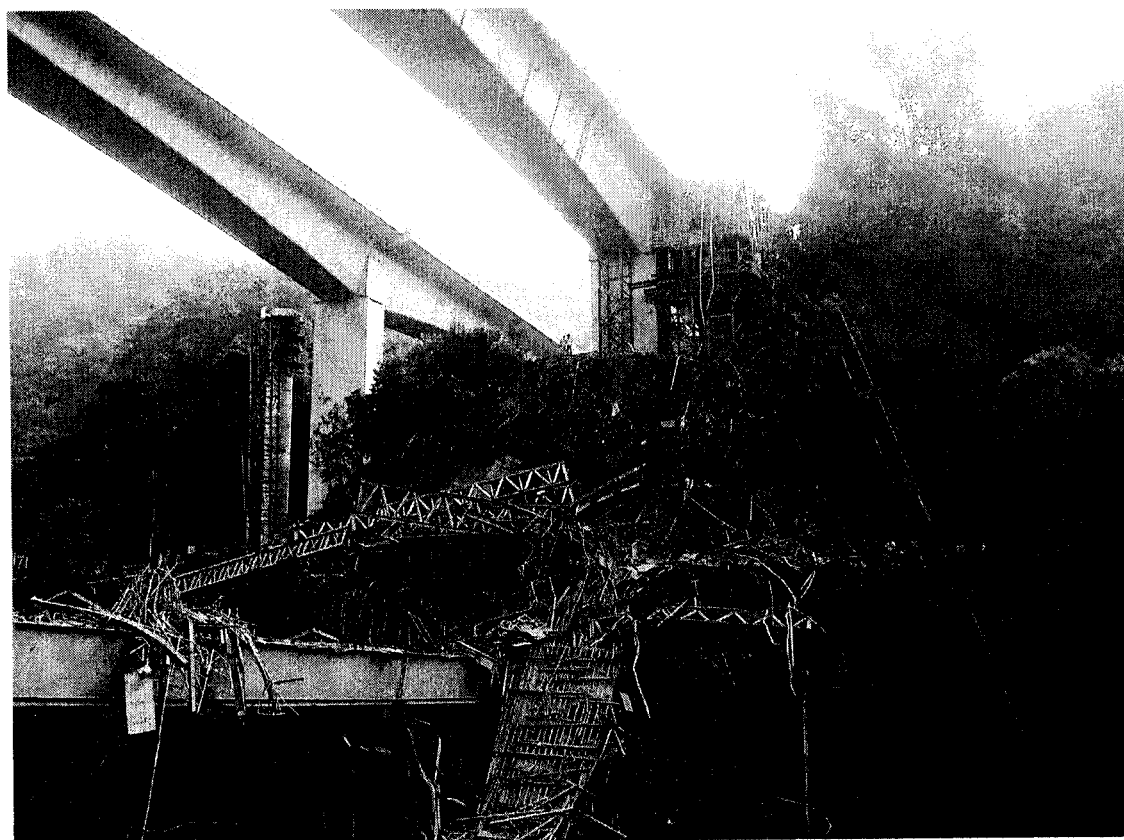
照片 3 災害發生後照片

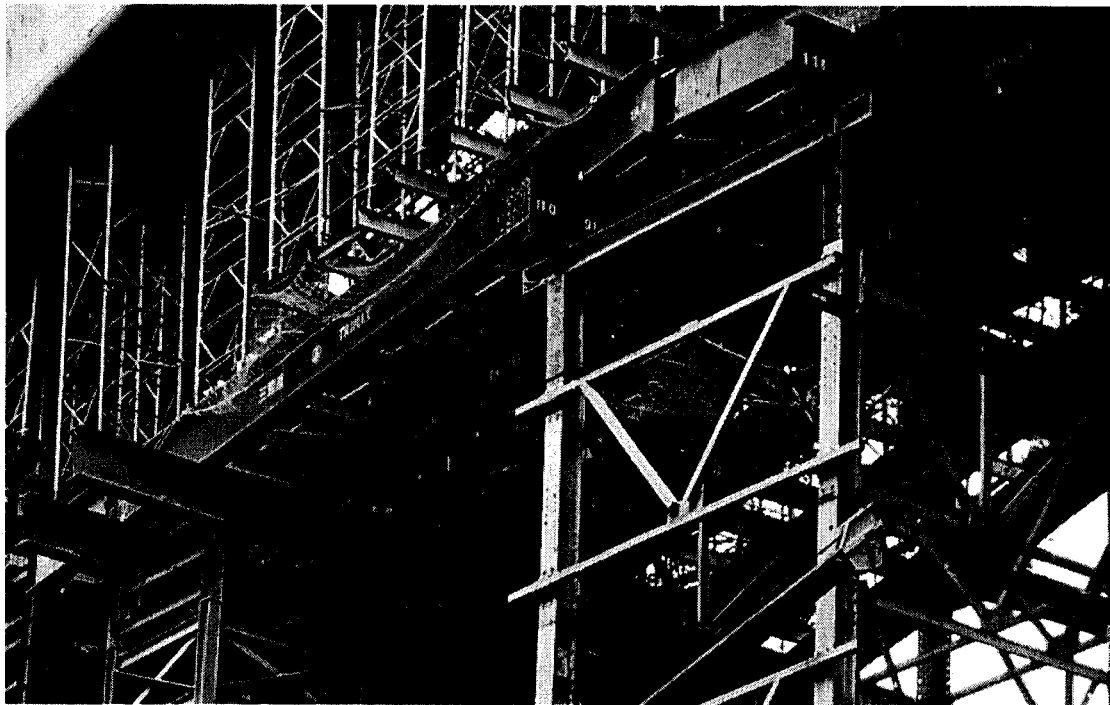
照片 4 未依施工圖說以鱷魚夾或螺栓鎖固

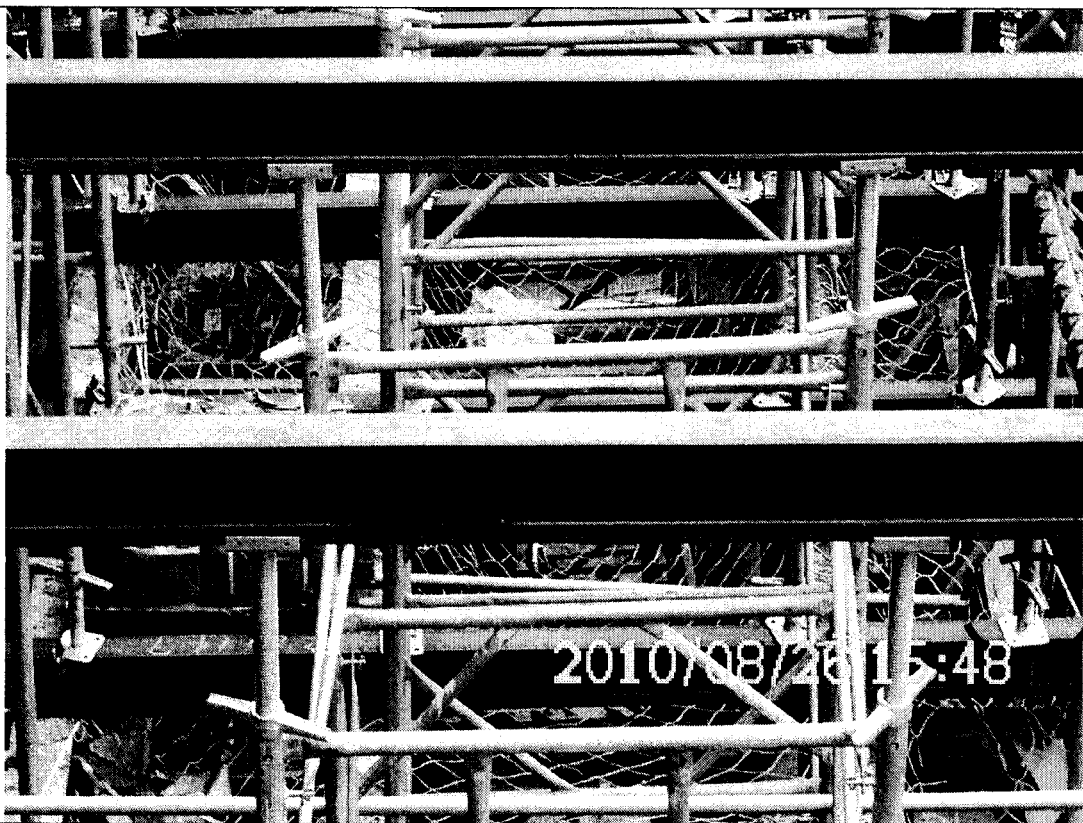
照片 5 不同支撐系統間未以鱷魚夾或螺栓鎖固
