# 行政院勞工委員會北區勞動檢查所 函

主旨：檢送營造業鋼骨鋼筋混凝土結構體（SRC）及模板支撐倒塌崩塌  
致勞工死傷案例 2 件，詳如說明。請查照。

## SRC 結構體及模板支撐倒塌崩塌致勞工死傷案例

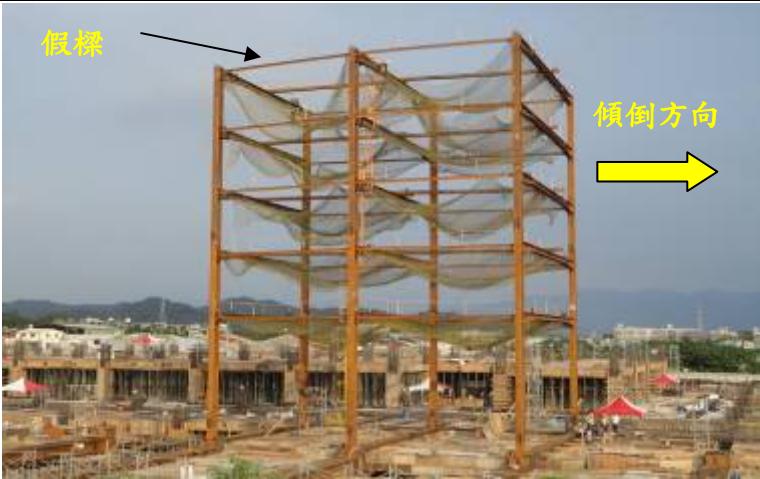
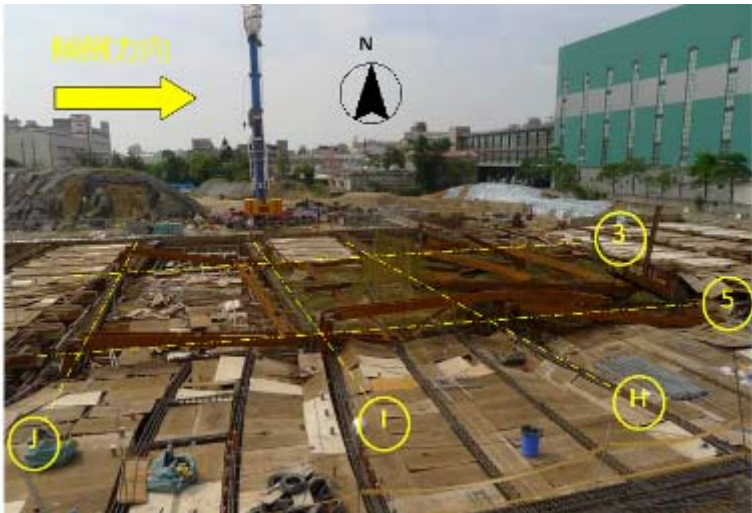
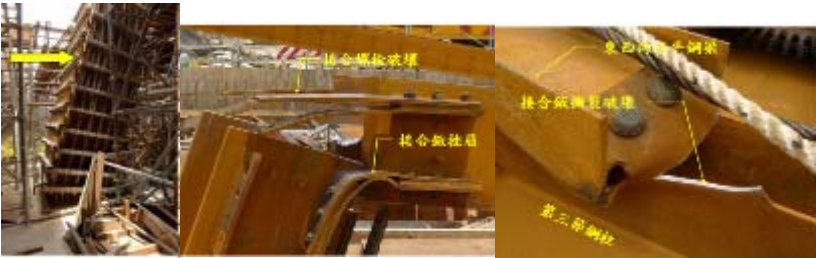
| 現場照片 | 災害原因 | 防災對策 |
|---|---|---|
| <p>假樑</p> <p>傾倒方向</p> <p>SRC 鋼構部分倒塌前</p> <p>傾倒方向</p> <p>SRC 鋼構部分倒塌後</p> <p>地下室 SRC 柱傾斜及各節鋼柱、樑柱續接倒塌情形</p> | <p>從事鋼骨鋼筋混凝土結構 (SRC) 構築，施工時未考慮結構穩定性、一次昇層過高其假樑及其接合處強度不足，因鋼骨自重超過鋼骨結構系統之極限載重，造成結構不穩定倒塌，造成勞工 2 死 6 傷。</p> | <ol style="list-style-type: none"> <li>1. 應檢討施工過程中各階段之結構安全與穩定性，鋼構組配作業前專任工程人員應分析評估各施工步驟中鋼骨穩定情形，訂定鋼構組配作業計畫且採取防止構造物倒塌之設施。</li> <li>2. 對於設置鋼構時，其一次昇層超過 4 層樓以上，應鉚接、熔接或以螺栓鎖緊。</li> <li>3. 各部分構件，應使用臨時支撐或螺栓等使其充分固定，再行熔接或鉚接。</li> </ol> |

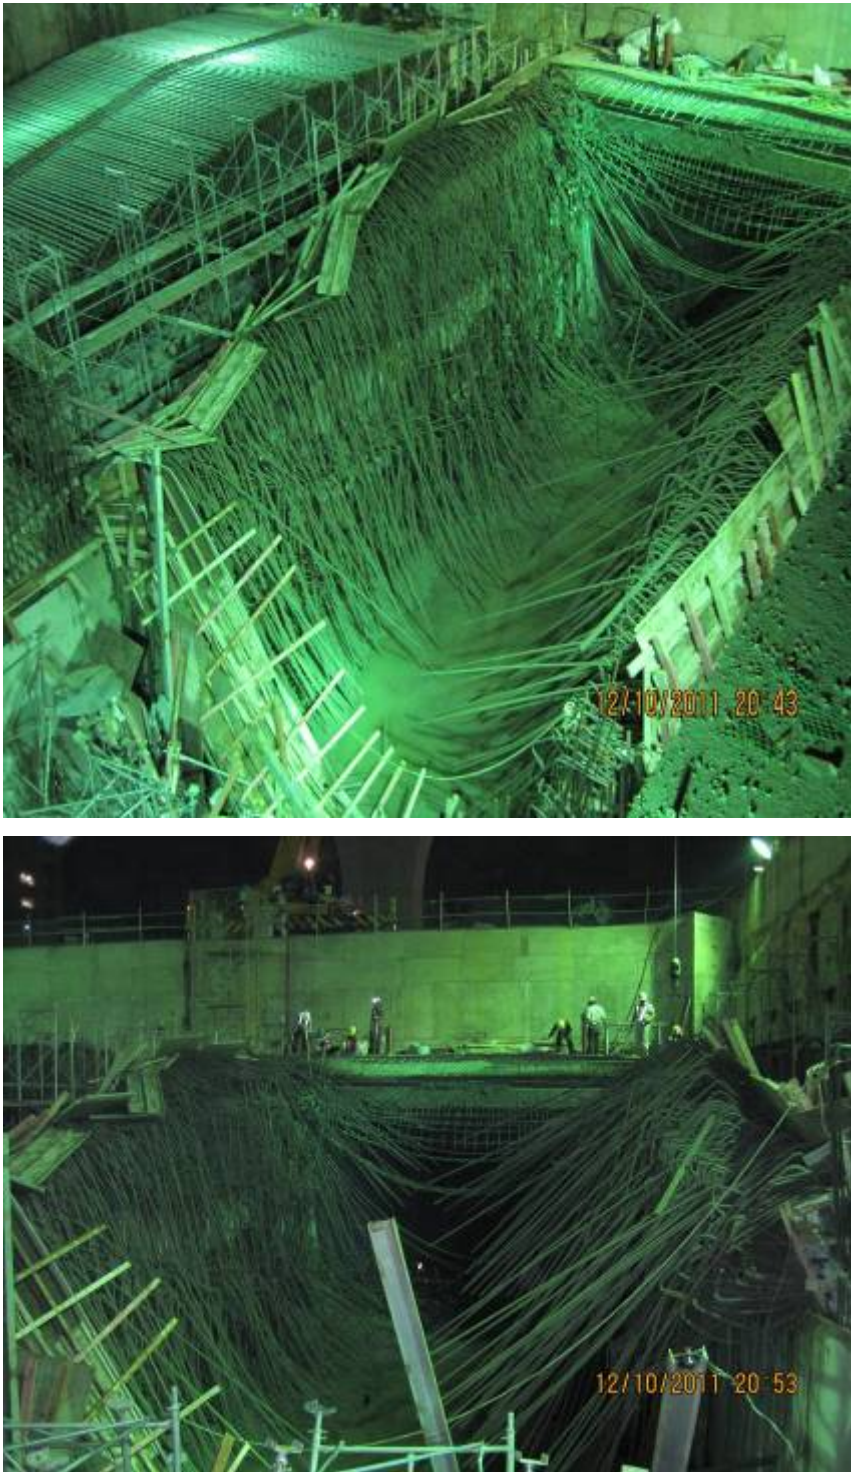
| 現場照片 | 災害原因 | 防災對策 |
|---|---|---|
| | <ol style="list-style-type: none"> <li>1. 從事車行地下道頂版灌漿作業，作業完成前模板支撐倒塌，造成勞工 2 人受傷。</li> <li>2. 模板支撐之結構物為 20 度斜面厚度 1.5m 之車行地下道頂版，規劃設計時未確實考量載重傳遞之水平分量，並設置適當支撐抵抗該分量。</li> <li>3. 設置於明顯傾斜面的支撐，經研究其強度會降低 10%~30%。</li> <li>4. 未將貫材置於 U 型托架調整器中心線，造成模板支撐承受彎矩。</li> </ol> | <ol style="list-style-type: none"> <li>1. 斜面模板支撐設計應考量支撐強度折減情形、載重水平分力及混凝土澆置速率及順序。</li> <li>2. 貫材應置於 U 型調整器中心位置，避免混凝土重量對對模板支撐產生彎矩情形。</li> </ol> |
