# 彰南蓄配水池工程

## 生態檢核報告 施工階段

陞多環境生態調查有限公司

中華民國 114 年 7 月

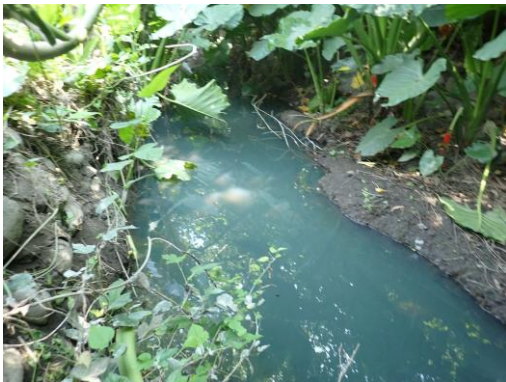
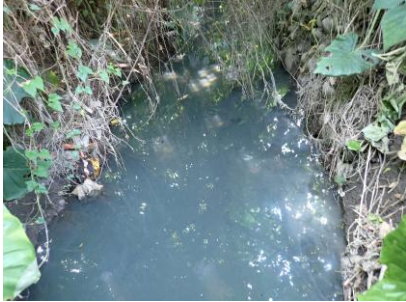
針對水域環境進行水利工程快速棲地生態評估，本案計畫範圍周邊水域型態較單一，北側樣站的水域形式以淺流及岸邊緩流為主，河床多為卵石及淤泥，河道主流整體具有連續性、未受阻，水質較混濁、不可見底，河水流速緩慢且沿河坡度較平緩，周邊植被以濱水植物為主，如姑婆芋、巴拉草及大花咸豐草等。而南側水域樣站為乾溝，因長期無水流導致地被植物叢生，故快速棲地評估表以北側樣站為主。

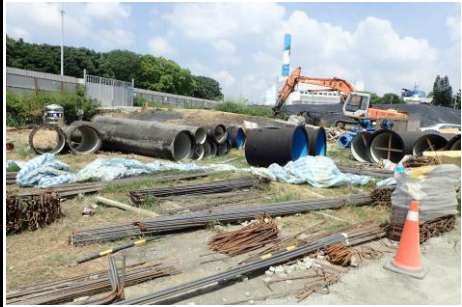
| 項目 | 項次 | 檢查項目 | 檢查結果 | | 尚未執行 | 實際檢查情形 |
|---|---|---|---|---|---|---|
| 生態<br>保<br>育<br>措<br>施 | 1 | 若需擺放施工機具或工程產生之廢棄物，應事先規畫集中管理區域，選定區域以已開發空間為原則。 | ■ | □ | □ | |

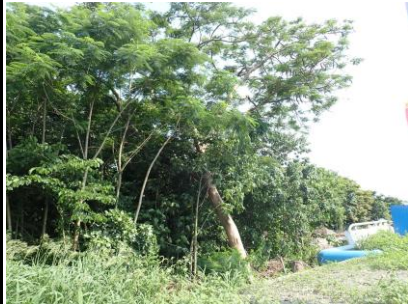
| 項目 | 項次 | 檢查項目 | 檢查結果 | | 尚未執行 | 實際檢查情形 |
|---|---|---|---|---|---|---|
| | 2 | 水域區域施工時，應避免開發周邊濱水植物帶，確保植物帶之完整性，減少擾動。 | ■ | □ | □ | |

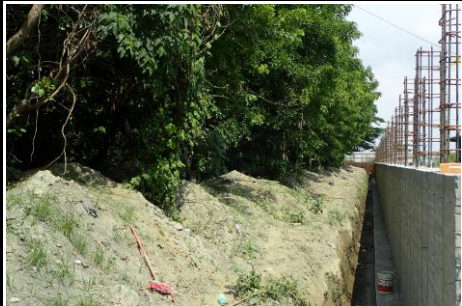
| 項目 | 項次 | 檢查項目 | 檢查結果 | | 尚未執行 | 實際檢查情形 |
|---|---|---|---|---|---|---|
| | 3 | 計畫區內之樹林外緣堆土過高，移除多餘土堆使樹木根脊露出土表。 | □ | ■ | □ | |

| 異常狀況<br>說明 | 計畫區內樹林外緣堆土過<br>高，根脊不現 | 解決對策 | 移除多餘土堆直到根<br>脊露出土表 |
