台灣自來水股份有限公司

公共工程生態檢核專業教育訓練

生態檢核案例 經驗分享

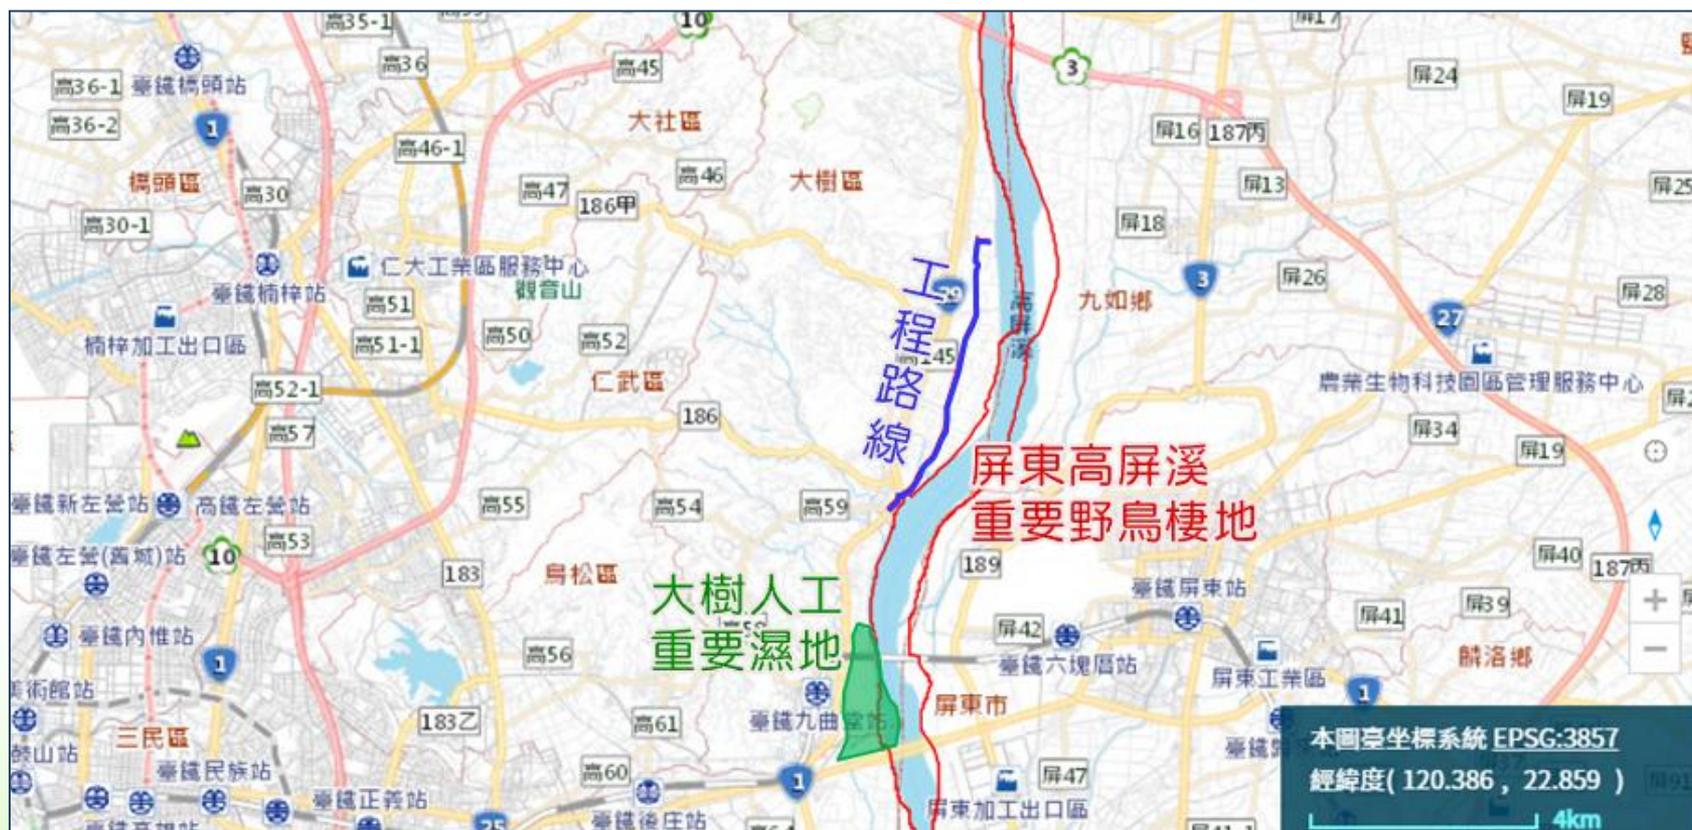
- ◆經套繪工程路線，非位在法定之「大樹人工重要濕地」，計畫工程管線多佈設於既有的道路，而鄰近地區目前土地以農耕地居多，較少天然植群結構與分布。

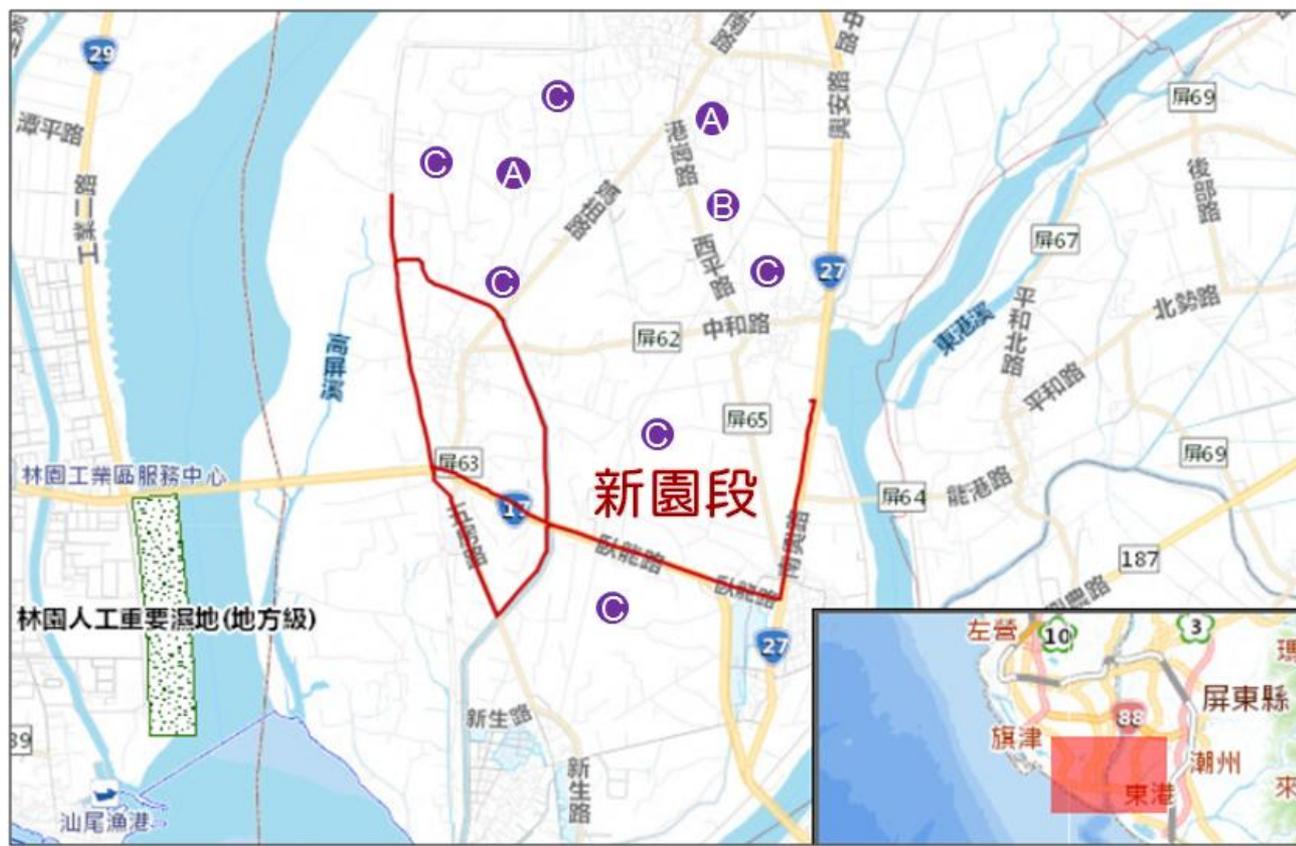
- ◆經套繪「新園段」導水管工程路線，非位在法定之「林園人工重要濕地」。計畫管線周遭多為既成道路、農耕地及魚塭環境。
- ◆鄰近地區曾紀錄3種保育鳥類（黑翅鳶、紅隼、紅尾伯勞）。

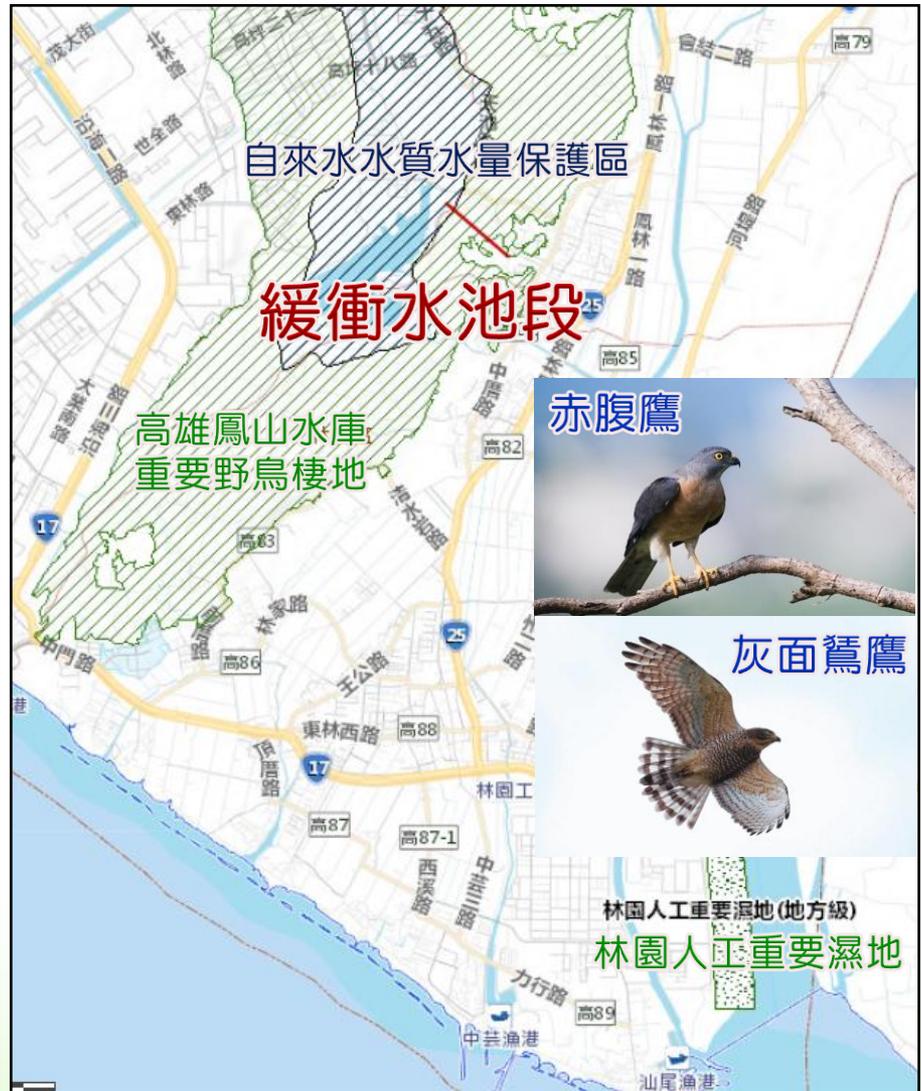
- ◆經套繪「緩衝水池段」導水管工程路線，雖非位在法定之「林園人工重要濕地」，惟位在高雄鳳山水庫重要野鳥棲地。
- ◆本區域之次生林及混合林以鳳凰木、相思樹、榕樹等喬木為主，提供每年3-5月赤腹鷹、灰面鵟鷹等多種保育鳥類過境猛禽及鷓鴣、赤腹鶉、鷺科等鳥種過境及度冬之夜棲環境。

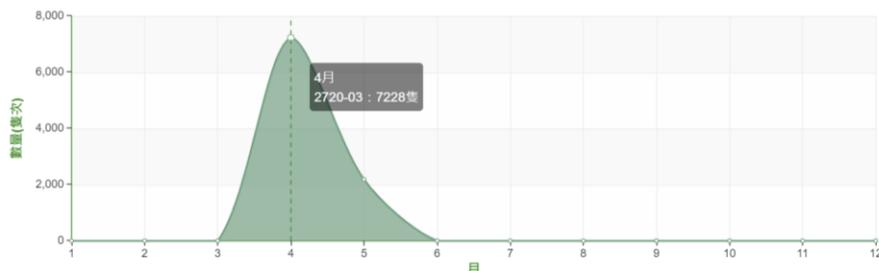
鳳山水庫2021年赤腹鷹春過境數量高峰圖

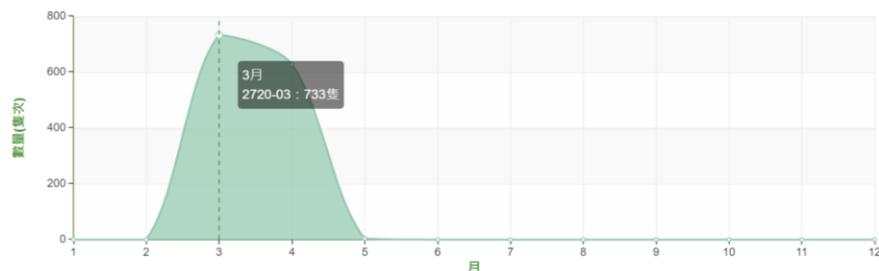
鳳山水庫2021年灰面鵟鷹春過境數量高峰圖

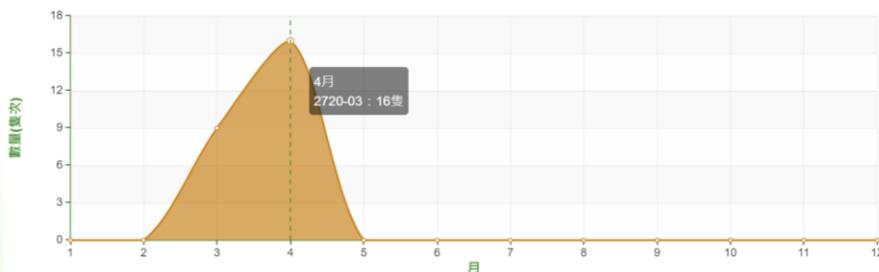
鳳山水庫2021年日本松雀鷹春過境數量高峰圖

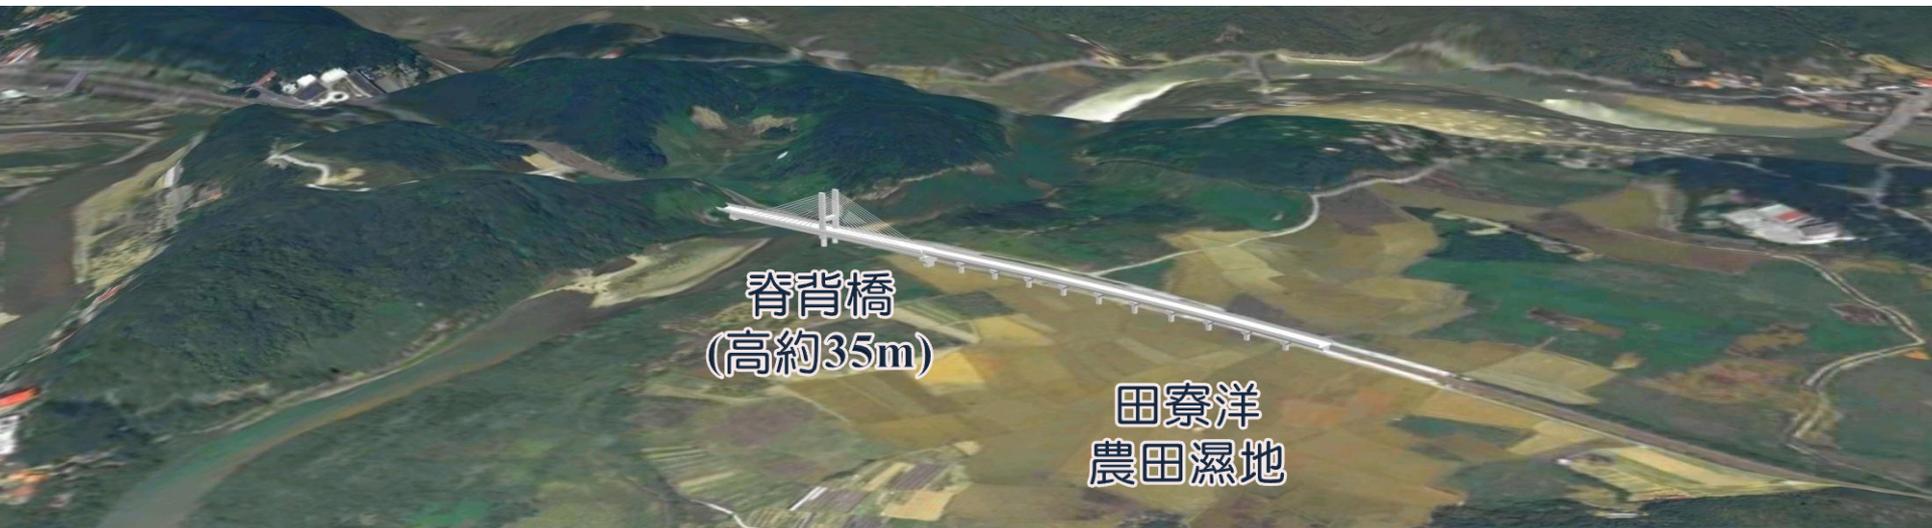
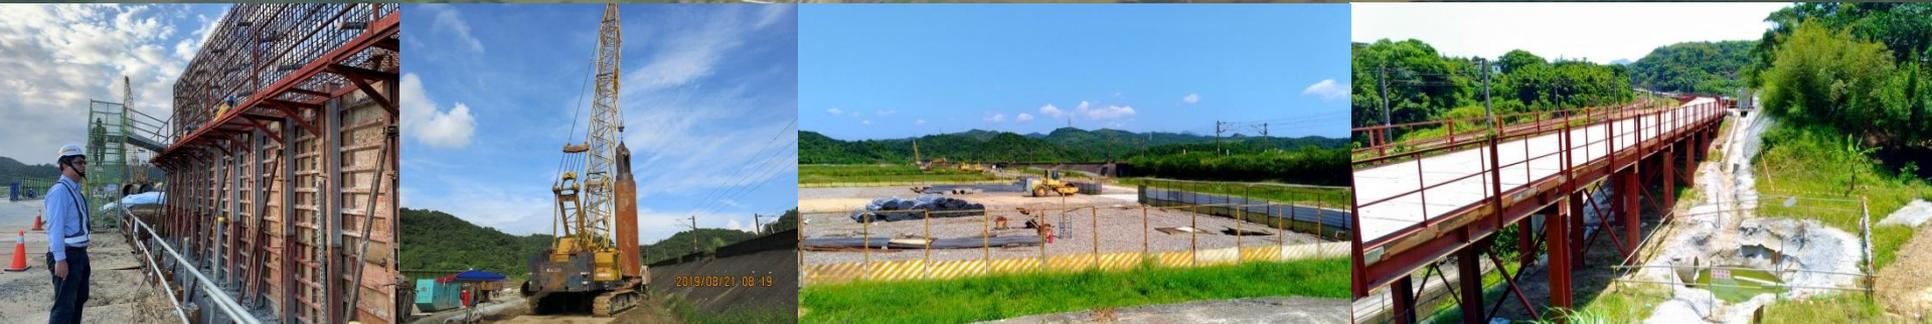
- ◆ 工程原規劃之脊背橋，恐影響田寮洋農田濕地鳥類生態。
- ◆ 脊背橋以制式橋型辦理變更，並加環保措施及環境監測作業。

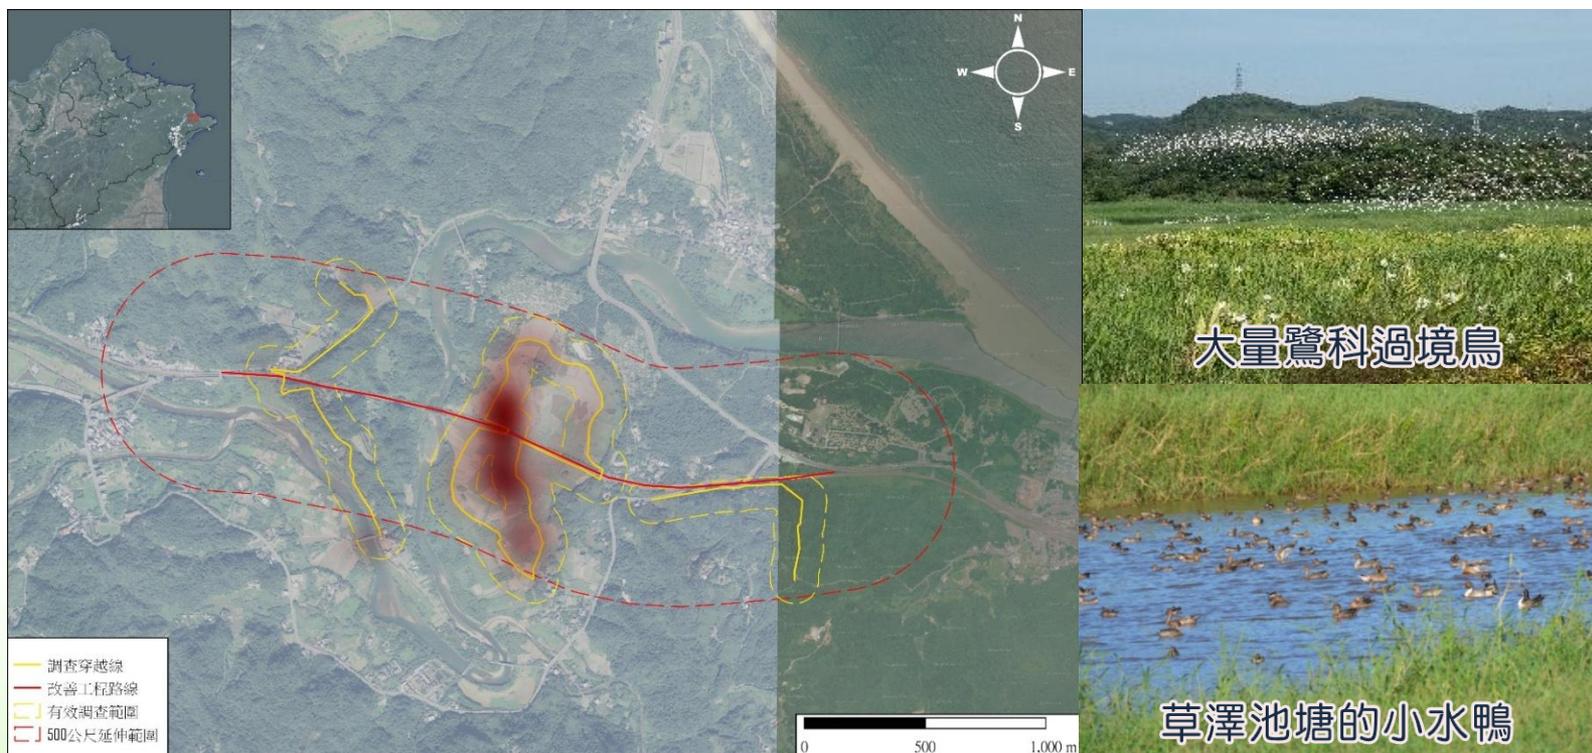
- ◆ 110年鳥類生態熱區分布並未出現明顯趨避鐵道及施工區域的現象。
- ◆ 1-3月記錄17日44科112種鳥類，5,249隻次，19種保育類。
- ◆ 4-6月記錄14日41科109種鳥類，3,194隻次，16種保育類。
- ◆ 7-9月記錄14日34科 70種鳥類，3,133隻次，11種保育類。

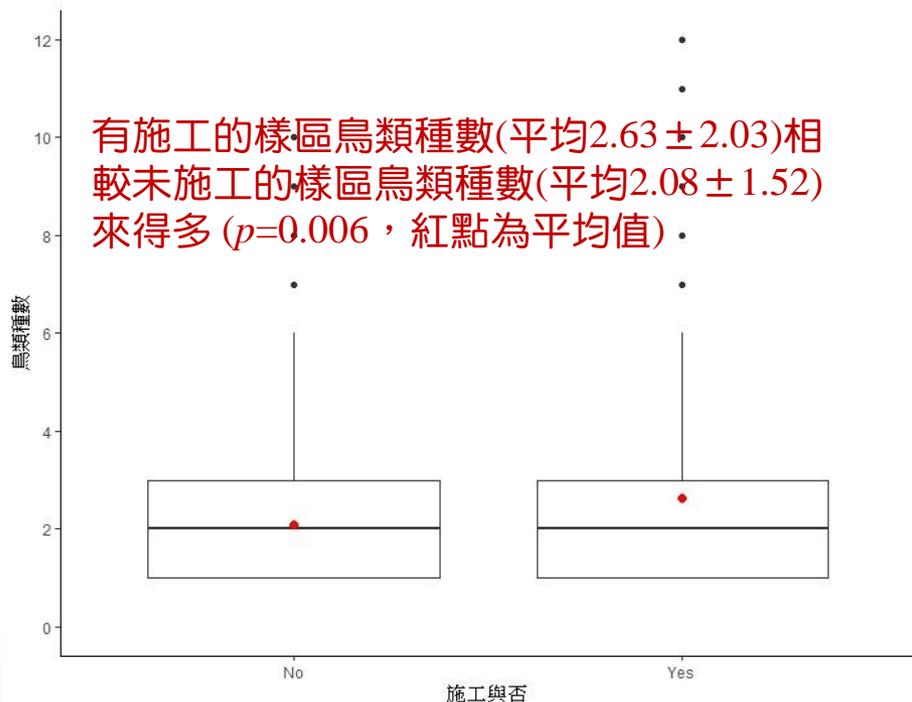
◆分析歷次鳥類調查資料，針對整體鳥類種數及數量變化，所構建的廣義線性混合模型分析顯示，施工與否並未明顯對整體鳥類造成負面影響。

樣區施工與否的鳥類種數圖

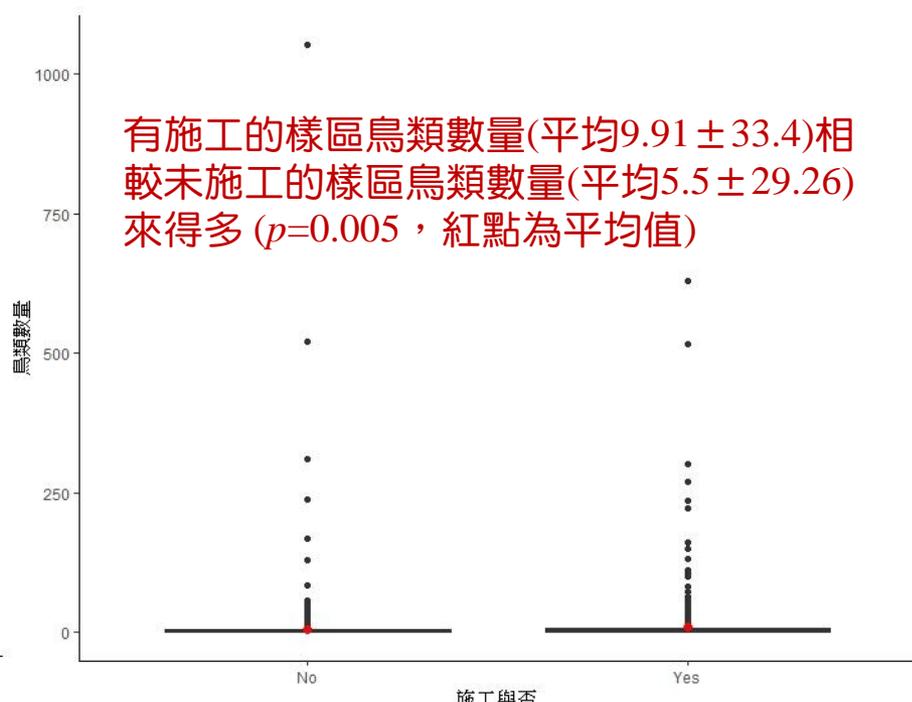
樣區施工與否的鳥類數量圖

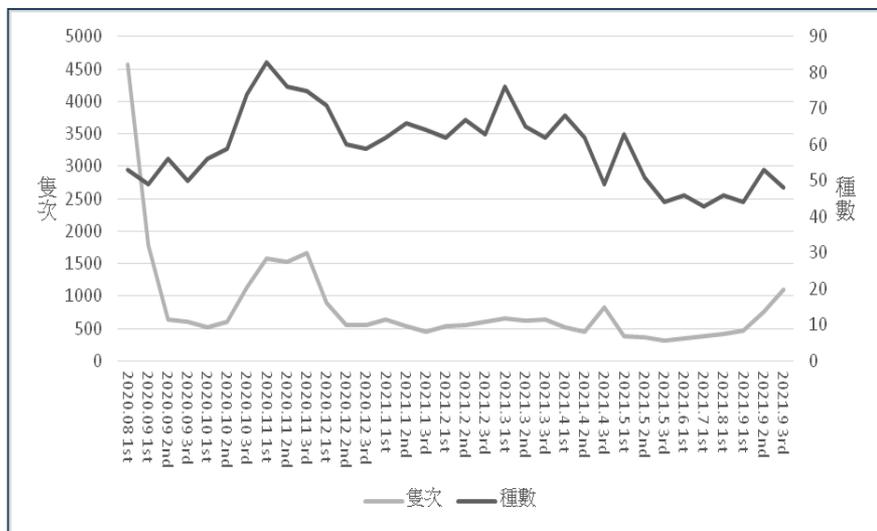
◆歷次鳥類調查，除在鳥隻次過度集中於少量數種鳥的情形下使得夏儂多樣性指數(H')和均勻度指數(J')下降，其他的走勢大致持平。

歷次調查鳥類隻次及數量

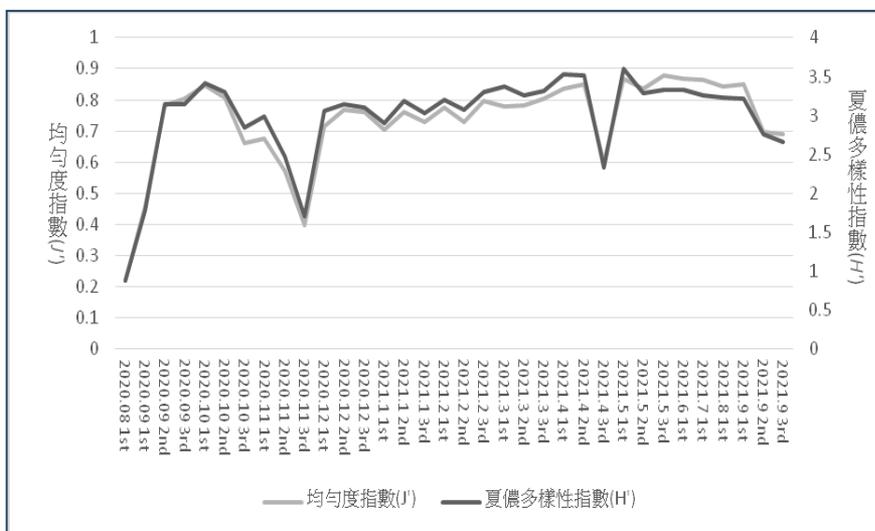
夏儂多樣性指數及均勻度指數

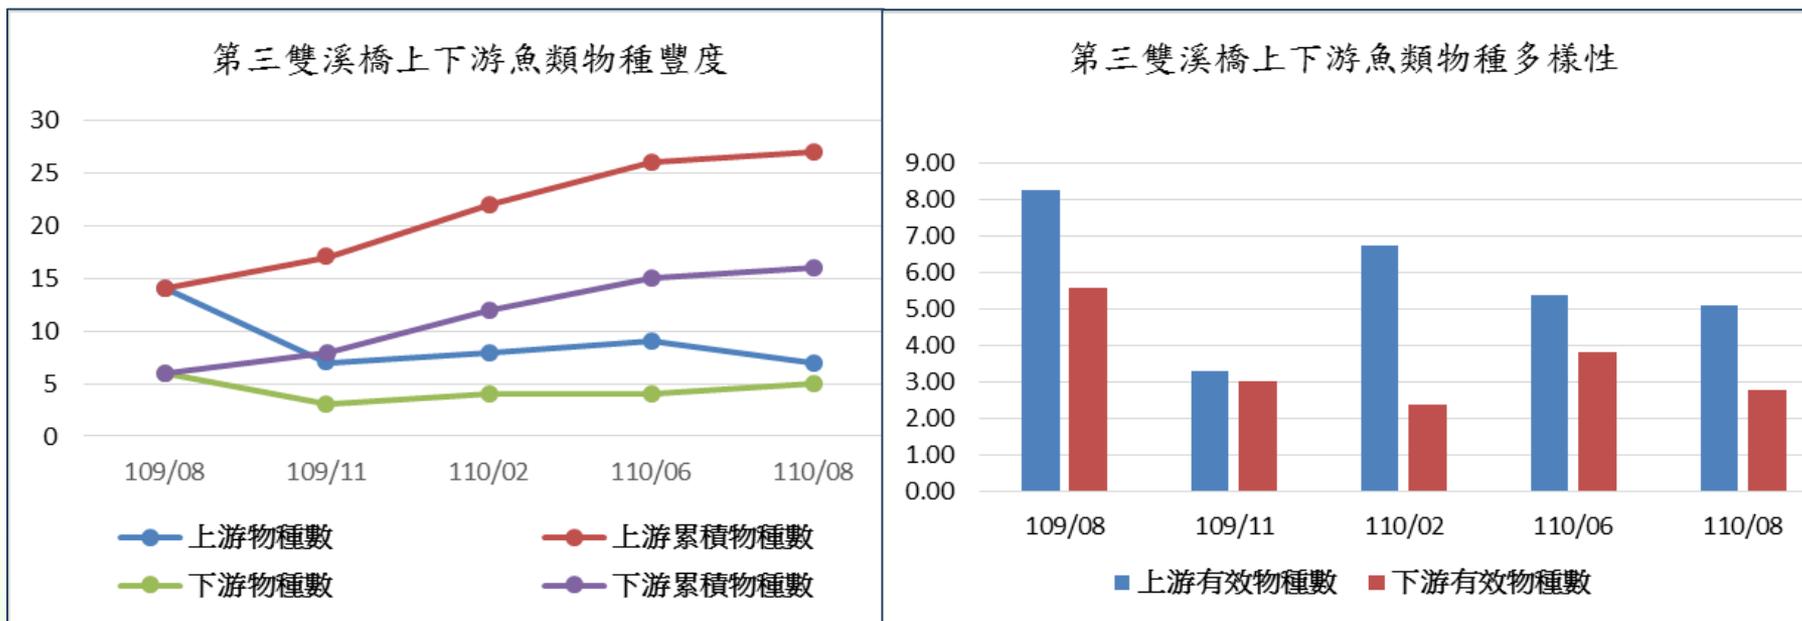
- ◆歷次魚類調查，物種豐度及物種多樣性調查成果皆以上游樣站較高。
- ◆有效物種數進行獨立樣本T檢定，結果顯示調查上下游之物種多樣性皆無顯著差異(上下游： $p=0.05565$)。
