行政院農業委員會林務局-
南投林區管理處生態檢核案例分享

108年度加走寮溪上游延續整治第二期工程

南投縣竹山鎮

- 生態檢核版本：
第1類
常流水溪段
- 保護對象：林地、道路
- 工程項目：防砂工程

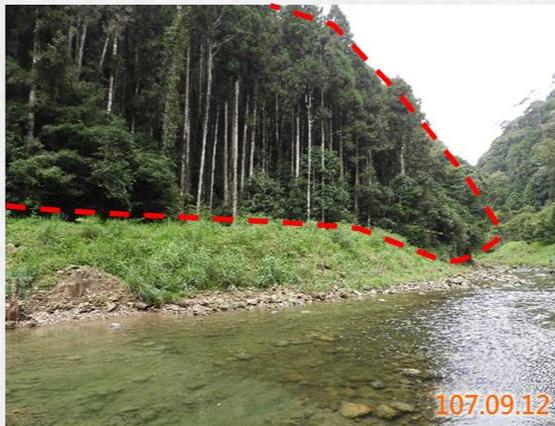
- 治理區周圍林相生長良好，工程施作移除部分植被，恐造成野生動物棲地減少。

- 迴避右岸針闊葉混合林。
- 維持溪床底質，不過度整平溪床。
- 粒徑大於20cm之塊石現地保留。

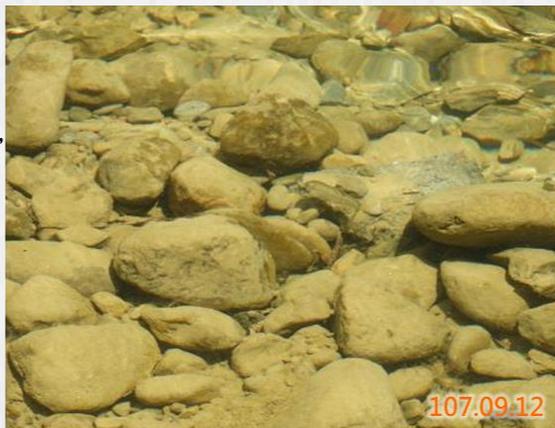
- 溪床底質環境良好，若工程施作造成溪床整平，將使水域棲地單調化。

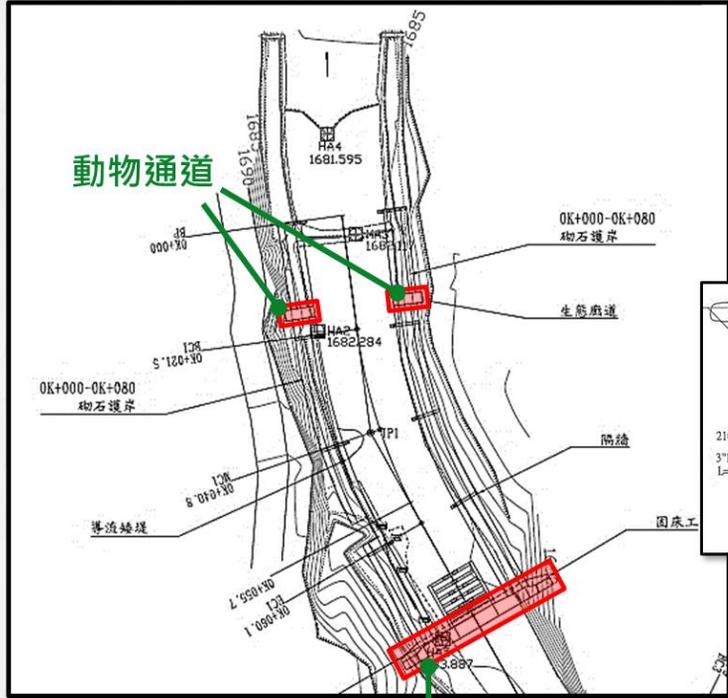
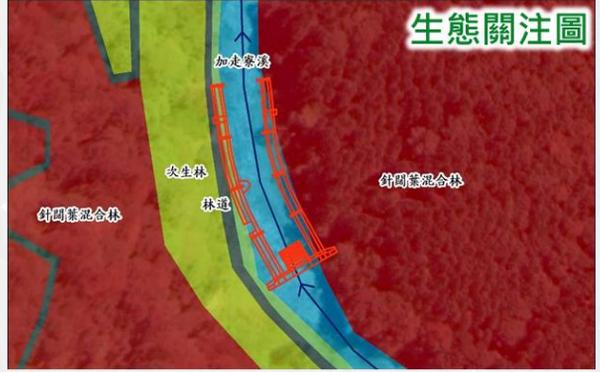
兩階護岸可提供植生復育及動物利用。

護岸採漿砌塊石，保留多孔隙
坡度緩於1:1.5或 $\leq 45^\circ$

橫向構造物落差採低於50cm之低矮化設計

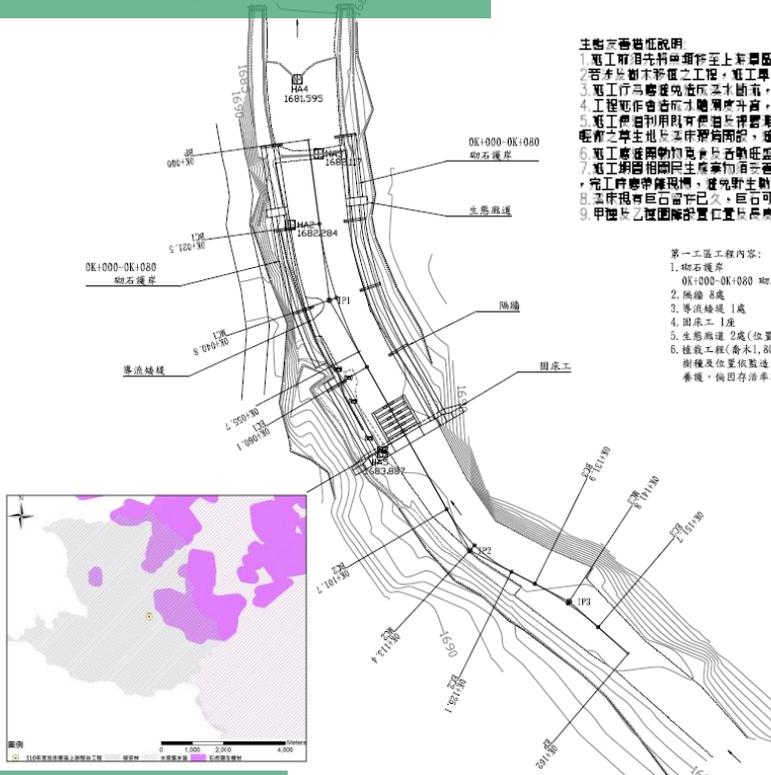
定稿圖說-生態環境友善措施平面圖

標示保全對象之全區設計圖

生態友善措施文字說明

- 生態友善措施說明**
1. 施工期須先將處理作業上游區域或其他非施工之區界，施可隔牆施工。
 2. 若涉及樹木移植之工程，施工單位即配合林務局公司等協助樹木移植等事宜。
 3. 施工行為應避免造成水質污染，應配合專導、引流或半半施工方式，維持水域生物基本生存環境。
 4. 工程期作業前才施開挖前，應查明甲區柱石等異常才施，建議設置式樣也應視潮度升高程度。
 5. 施工應自利用則可應由技師審核進出工程，台灣新設施工應自應專導封理後才採取既有之學生也及工作程序所記，並向計畫員應計。
 6. 施工應避開動物活動，若活動旺盛期間，早上8:00前，下午5:00後，應避免對野生動物。
 7. 施工期自相關生產業物須有專業中處理，並應避開，避免對動物造成。
 8. 施工期應避開，避免對動物造成，且禁止侵入土管或死穴等。
 9. 若現有巨石當在已久，巨石可於施工前才遷移，自治工程前回原。
 9. 甲區之生態廊道設置位置長應可依照區內長現標的評選並宜作數量估算。

第一區工程內容:

1. 砌石護岸
OK+000-OK+080 砌石護岸 二岸
2. 無鋪 8處
3. 專流橋堤 1處
4. 圍堰工 1座
5. 生態廊道 2處(位置可依監造或機關指示調整施作)
6. 植栽工程(喬木1,800株、灌木700株、鋪地草等520m²)
樹種及位置依監造或機關指示施作，草皮配合園區管理自行養護，倘因存活不佳，須自行改善重植鋪設。

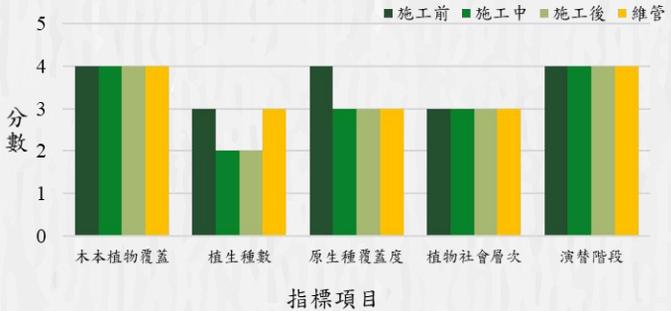
坡地棲地評估指標

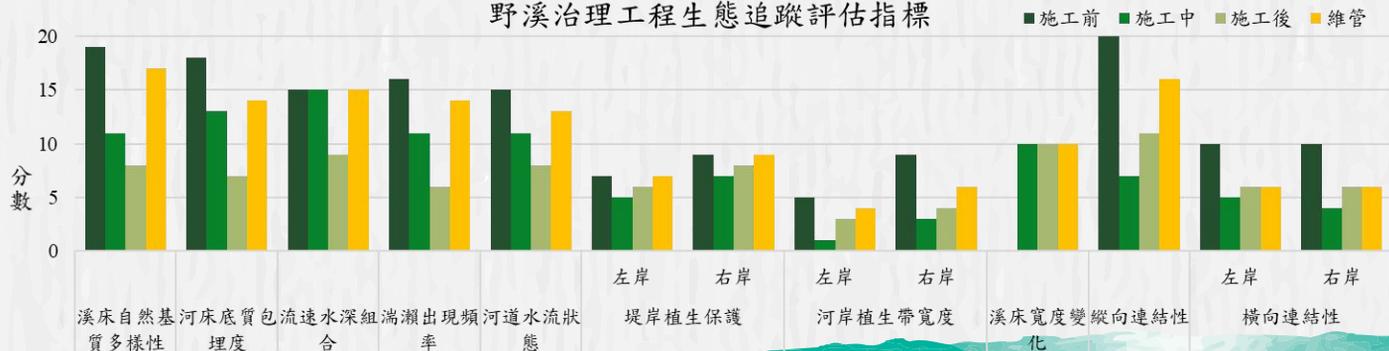
野溪治理工程生態追蹤評估指標
