**鳥嘴潭淨水場新建統包工程(續)**  
**施工階段生態檢核報告 季報**  
**( 113 年 10 至 12 月 )**

主辦單位：台灣自來水股份有限公司中區工程處

承攬團隊：中華工程股份有限公司  
大桂環境科技股份有限公司

中華民國 114 年 2 月

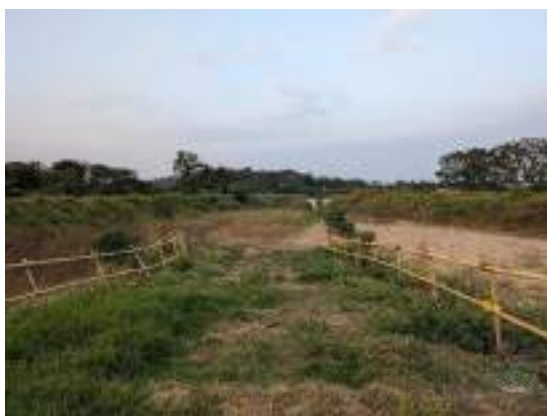
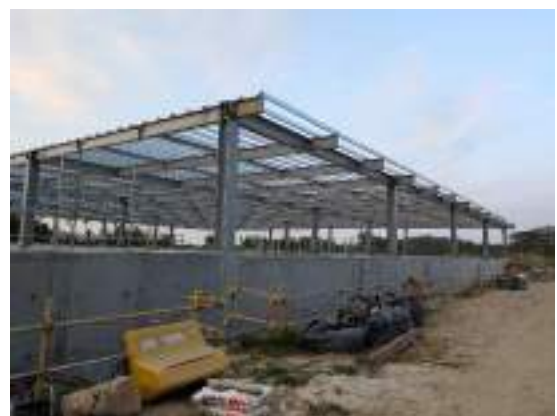
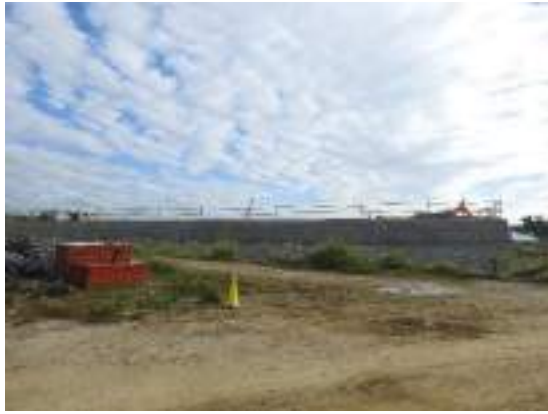
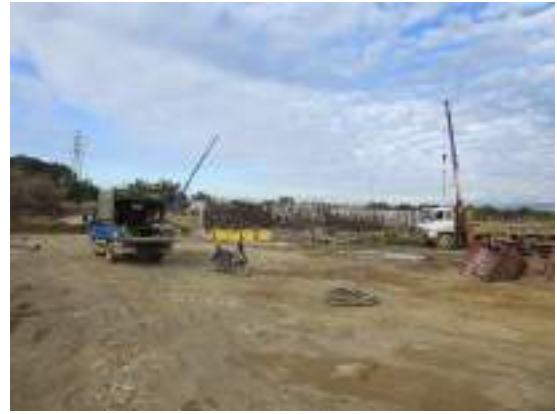
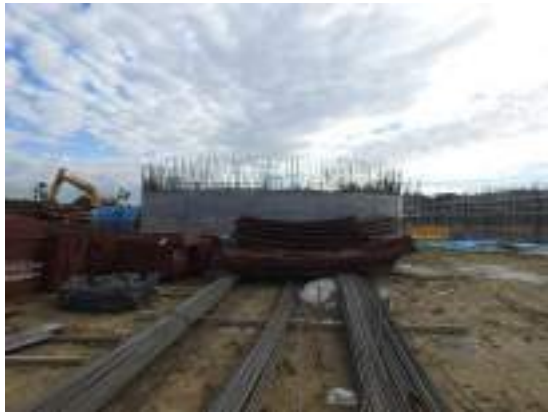
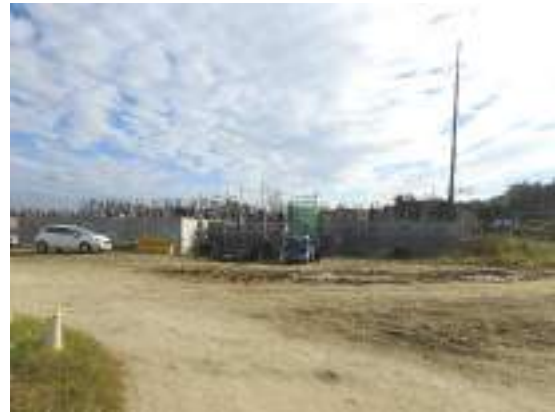
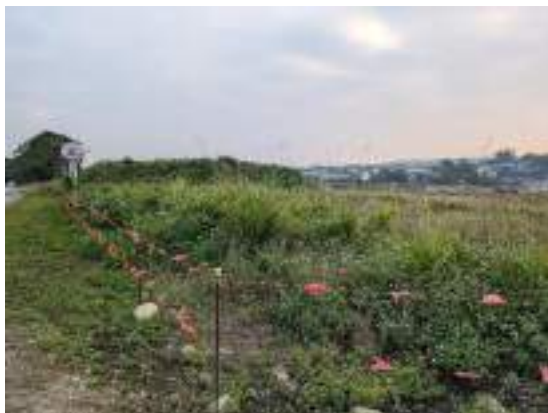
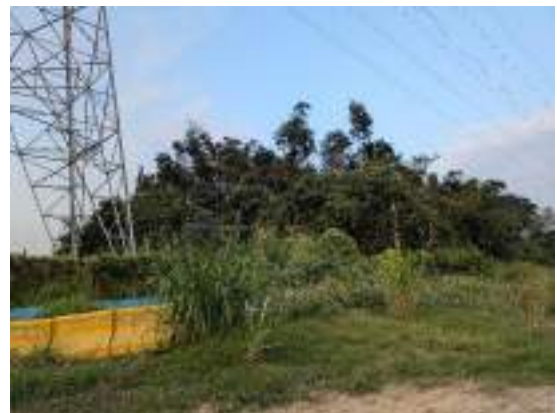
圖 3、現場環境

本季(113 年 10 至 12 月)滯洪池主體已完成，依據分期分區施工原則，此區域除進行外來種植物如美洲含羞草及銀合歡移除外，會避免干擾、使植被自然生長，待周遭工程完成將進行後續植栽；而污泥曬乾床、原水調節池、快濾池、清水池與穩壓塔則已開始進行整地、灌漿與主體建造(圖 3、圖 5)。

永久滯洪池(12/14)

污泥曬乾床(12/14)

清水池(12/26)

西側淨水單元-沉澱池(12/26)

穩壓塔(12/26)

西側淨水單元-快濾池(12/26)

區內中東側之保留草生地(12/14)

區內東北側之保留林地(12/14)

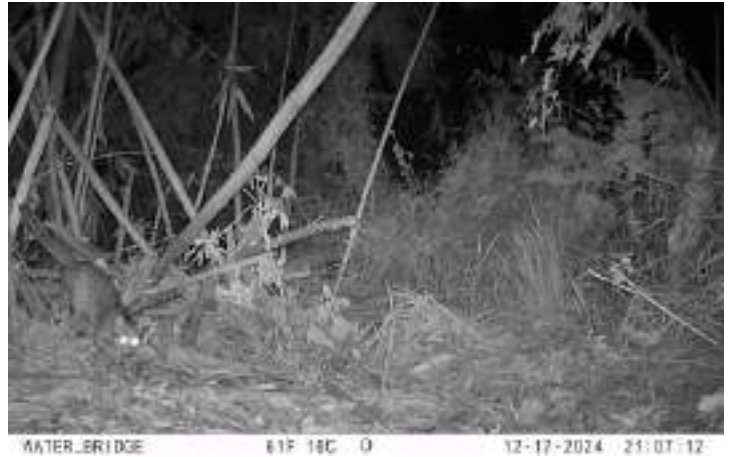
圖 4、工區內拍攝到石虎活動

工區樹木除了保全對象的 6 棵苦楝外，在位於綠帶或非施工區域處的樹木，亦皆採取保留；施工範圍均限制於圍籬內，工區外圍植被均未有人為或機械破壞之跡象。本季除在貓羅溪支流拍攝到石虎外，在聯外橋梁與工區內保全之樹林內(圖 4)，皆有拍攝到石虎，持續對施工人員宣導禁止廚餘與垃圾隨意丟棄，以防止吸引流浪犬隻進入工區；以及在工區內與從工區駛離並行經溪岸路時，應降低車速至最低限度，確保對野生動物的干擾降至最低，進而減少野生動物遭路殺之機率。未來淨水場啟用後，石虎可能會透過橋梁橫跨台 14，建議於橋樑頂部增設全封閉式且石虎無法攀爬的大門，在晚上下班後與早上上班前關閉，以減少石虎於夜間透過該處橋樑上行至台 14 的機會，造成路殺風險。

石虎仍出沒於區內林地

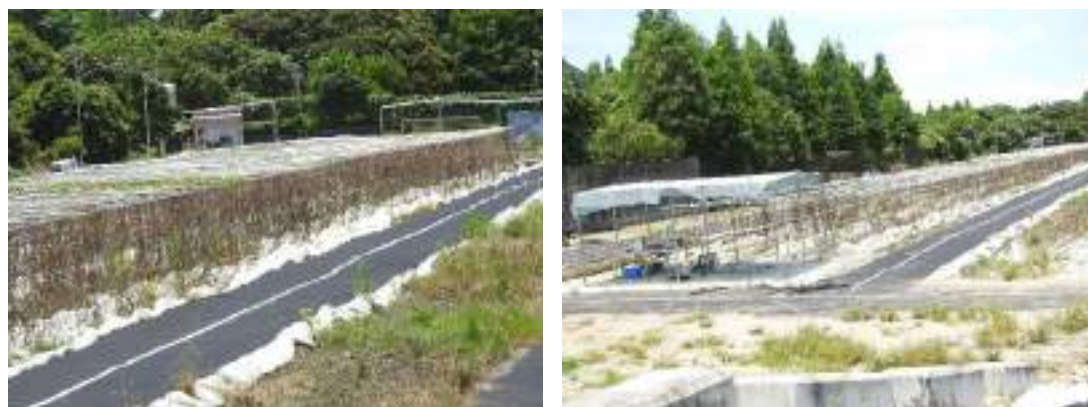
圖 7、淨水場北邊轉作休閒農業的農地

由於周邊農地、河川地皆是石虎棲地，若能支持周邊的農民轉作友善農作(不用除草劑、農藥、毒鼠藥等並保留草生地)，亦是正面的補償作為。場區北側農地以種植稻米為主，彰化關注石虎的羅姓民眾曾在北側農地拍攝過石虎幼體，但 112 年 11 月地主整地，經生態檢核團隊拜訪了解，地主已轉作休閒農業(圖 7)，並開始試種植水果，建議主辦單位於公司治理的體制內，無論是年節送禮、員工活動等，優先支持場區周圍的生態友善農作，並促使民眾採用「草生栽培」、降低用藥，支持農民轉作生態友善農業。

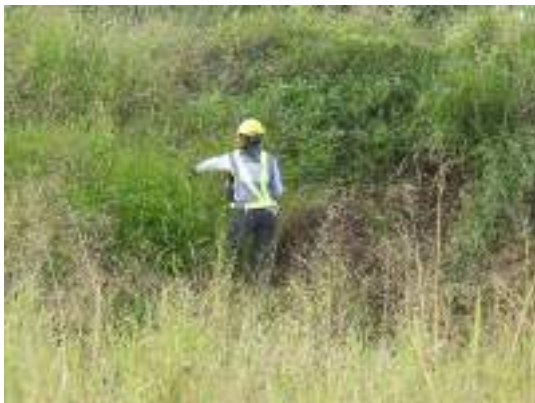
圖 13、工區外來種移除

入侵種美洲含羞草，已進入結果期，由於工區範圍大，目前優先進行滯洪池區域的外來種移除，移除之美洲含羞草特別是含有果莢的部分，置入垃圾袋統一丟棄，播免種子飄散造成擴散，而未來工區植栽區域綠化應將外來種移除納入維護事項。另一種強勢外來種銀合歡，也應一併砍除。

美洲含羞草移除

銀合歡砍除

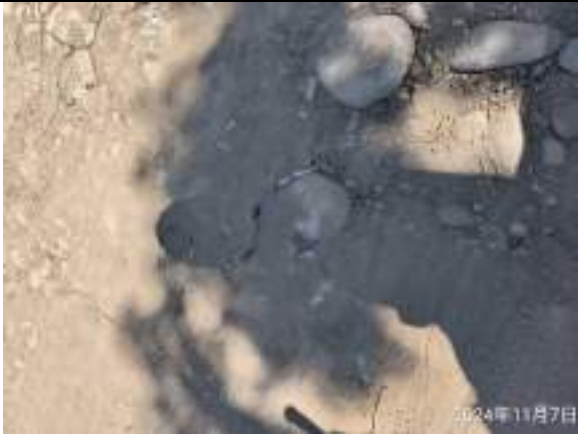
| 異常狀況說明 | 工區內發現蛇類-雨傘節路殺 1 隻。 | 解決對策 | 死亡動物屍體已移除避免其他動物取食造成路殺。 |
| 複查結果及<br>應採行動 | <p>發現路殺蛇類雨傘節 1 隻。<br/>路殺已移除，避免其他動物取食造成二次路殺。</p> | | |

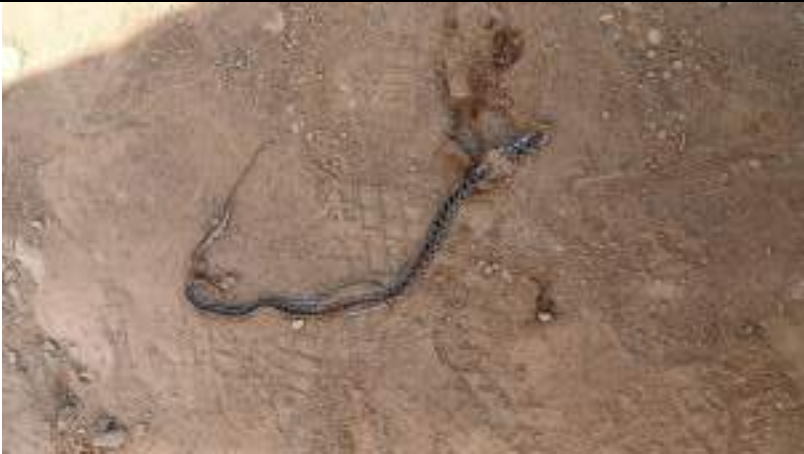
| 異常狀況說明 | 工區內清水池旁發現蛇類-花浪蛇<br>路殺 1 隻。 | 解決對策 | 分區施工，在無工項處盡可能保留綠地、避免干擾，增加生物躲藏空間，特別是東西向串連的綠地，可提供生物通往西側貓羅溪支流的移動路徑。 |
| 複查結果及<br>應採行動 | <p>發現路殺蛇類花浪蛇 1 隻，路殺已移除，避免其他動物取食造成二次路殺。<br/>分區施工，在無工項處盡可能保留綠地、避免干擾，增加生物躲藏空間。</p> | | |

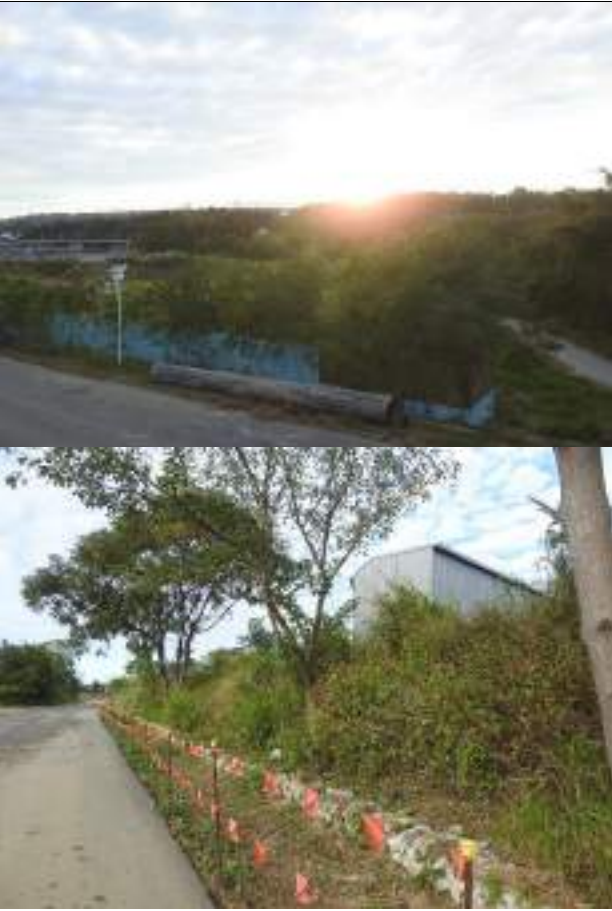
| 範圍限制現地照片(施工便道及堆置區)(拍攝日期) | | <p>使用施工圍籬隔離工區範圍與計劃外範圍，照片為滯洪池<br/>(113 年 12 月 26 日)。</p> <p>土石暫置區，並用帆布網覆蓋<br/>(113 年 12 月 26 日)。</p> | |

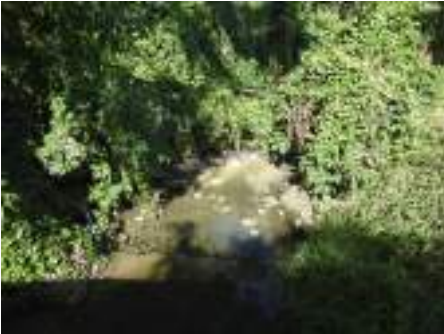
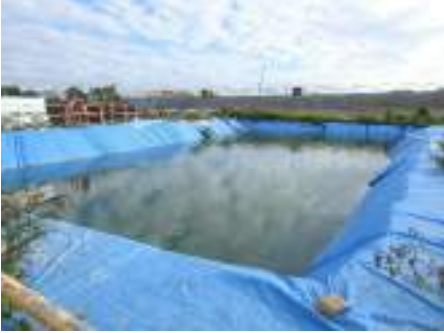
| 生態保育措施與執行狀況 | | | |
|---|---|---|---|
| | <b>貓羅溪支流</b><br>工程迴避干擾，場區逕流泥沙、混凝土影響水質 | 確實執行<br>(113 年 12 月 26 日)<br><br>設置臨時滯洪沉砂池<br>(113 年 12 月 26 日) | <br> |

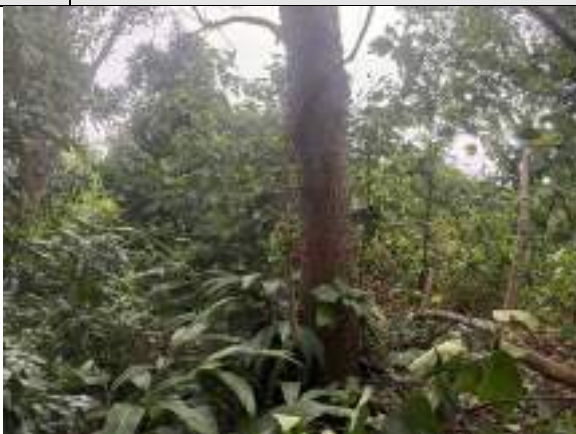
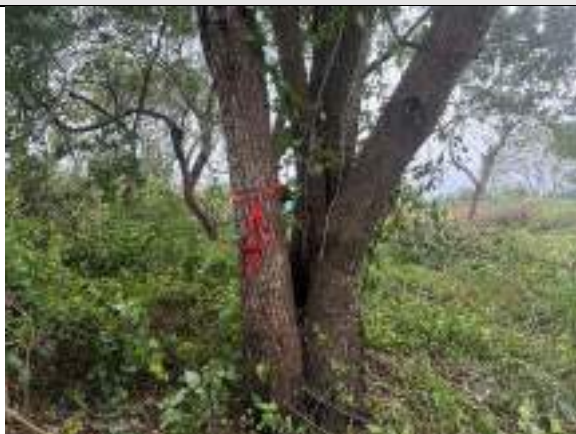
| 項次 2 | 生態保全對象—區內棟樹 | |

| 說明：保留樹木以紅布條標誌 | | |

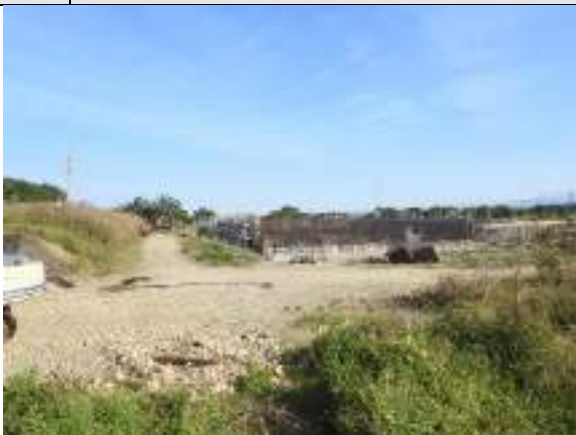
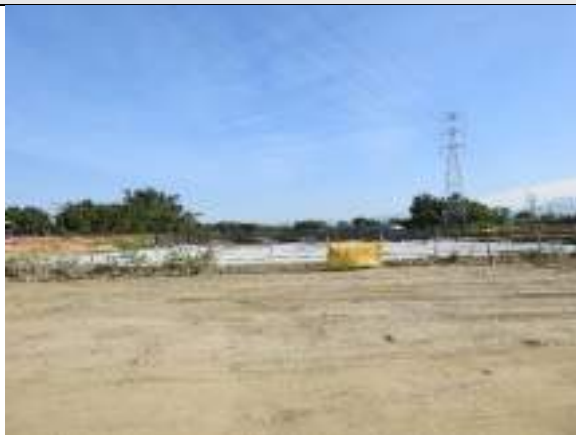
| 項次 3 | 限制施工範圍，勿使機具、廢土廢棄物進入植被良好的非計畫區範圍 | |

| 說明：現場施工未發現超出施工範圍 | | |

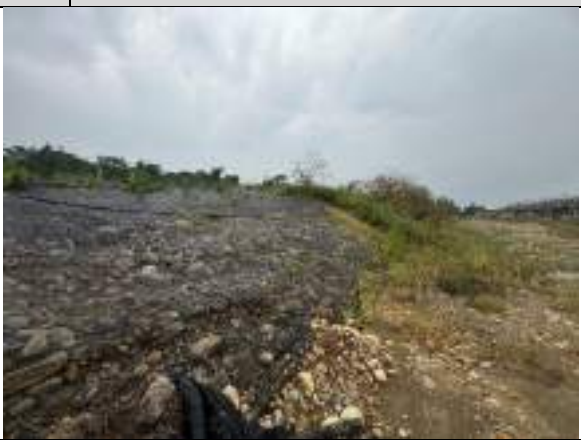
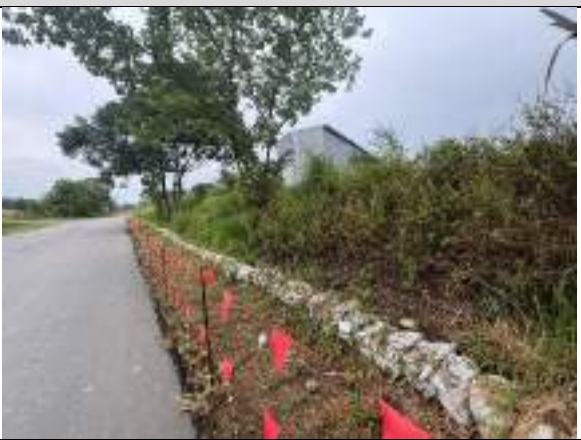
| 項次 6 | 防塵布或防塵網 |

| 說明：確實覆蓋防塵網 | |

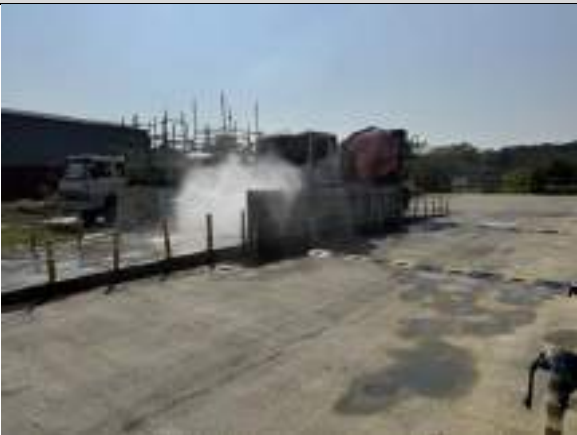
| 項次 7 | 認養計畫區周邊道路・進行道路之洗掃街 | |

| 項次 7 | 認養計畫區周邊道路・進行道路之洗掃街 | |
|---|---|--|
| <p>日期：113 年 10 月 30 日</p> <p>說明：確實進行洗掃與車輛離开工區進行輪胎清潔工作</p> | | |

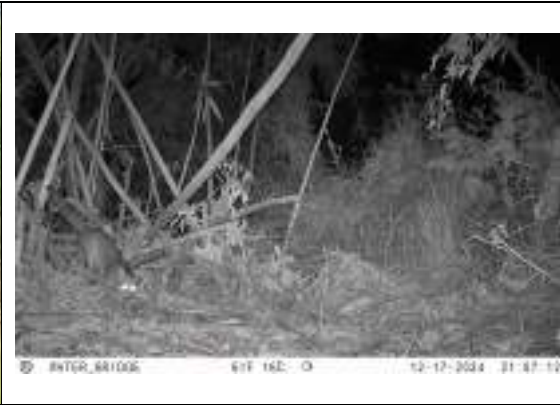
1. 架設於貓羅溪支流與區內林地本月拍攝到石虎，貓羅溪支流與周圍農林地為石虎活動熱區，建議持續保存區內未受干擾之林地與草生地，施工規劃應優先進行迴避。另外，加強永久滯洪池的外來種美洲含羞草移除，在區內創造更多適合生物躲藏活動之環境。
2. 冬季期間，由於傍晚 5 點半即天色轉暗，建議施工單位盡可能準時於 5 點收工，以減少施工對石虎的干擾及路殺風險。此外，施工單位從工區駛離並行經溪岸路時，應降低車速至最低限度，確保對野生動物的干擾降至最低。

| 移除外來種美洲含羞草 | 區內林地拍攝到石虎 |
