台灣自來水股份有限公司  
草屯淨水場新建工程

施工階段生態檢核報告(施工後)  
(第十三次)

主辦機關：台灣自來水股份有限公司中區工程處  
監造單位：台灣自來水股份有限公司中區工程處第四工務所  
委託單位：華村營造股份有限公司  
執行單位：弘益生態有限公司  
中華民國 113 年 10 月

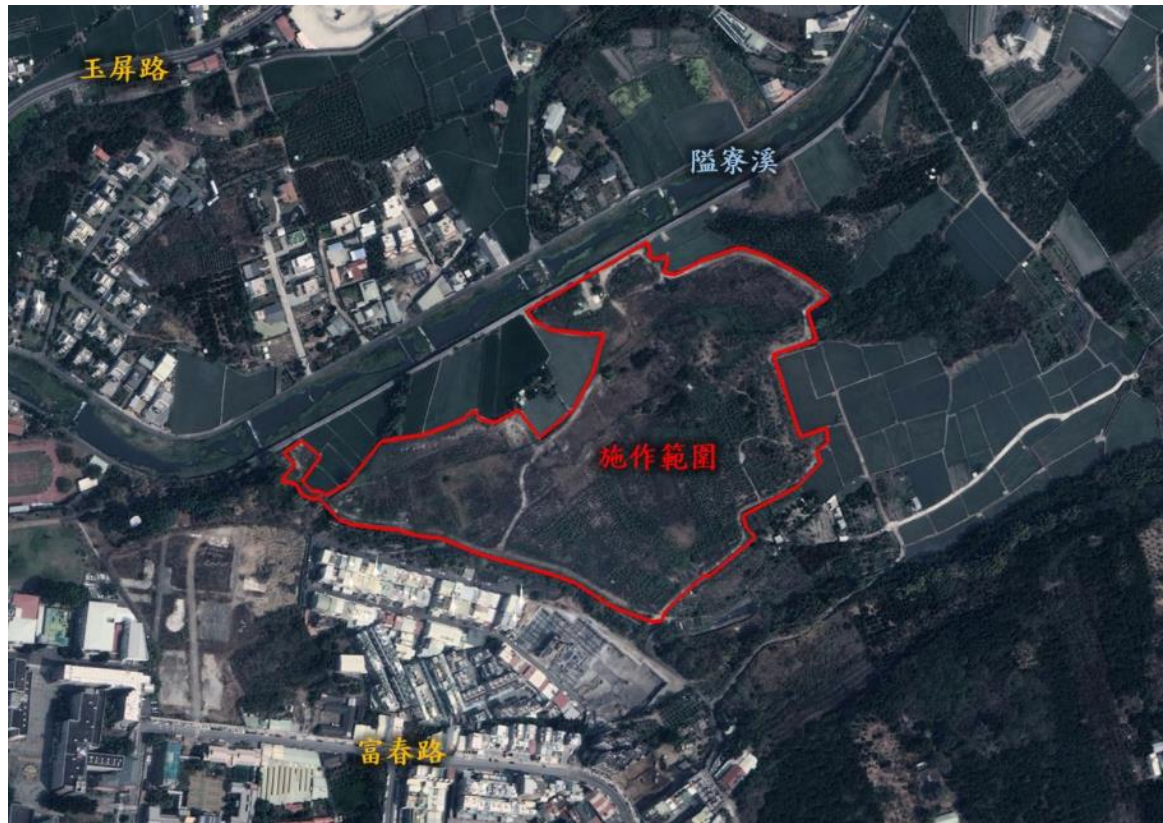
圖 1-1 施工範圍圖

## 三、工程概要

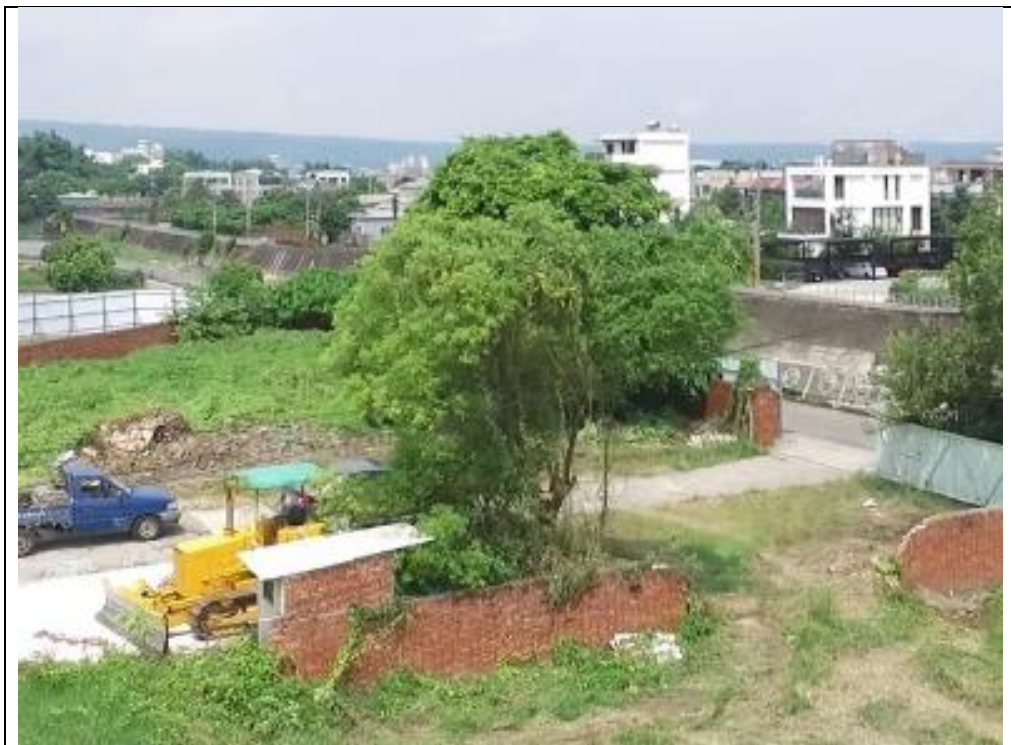
照片 3-1 生態保全對象影像記錄

生態保全對象部分，本計畫保全之樟樹為工區內部少數生長之喬木，其胸徑適中，生長狀況良好，可提供施作過程中鳥類躲藏之空間，故建議予以保全，設計階段所提之 2 棵樟樹及 1 棵榕樹，經現地勘查後，分別落於工區範圍外及南側社區內，受工程影響程度較輕，故僅將工區內部之樟樹標示為生態保全對象。

樟樹(施工前)

座標 TWD97 (X: 219661, Y: 2653324)

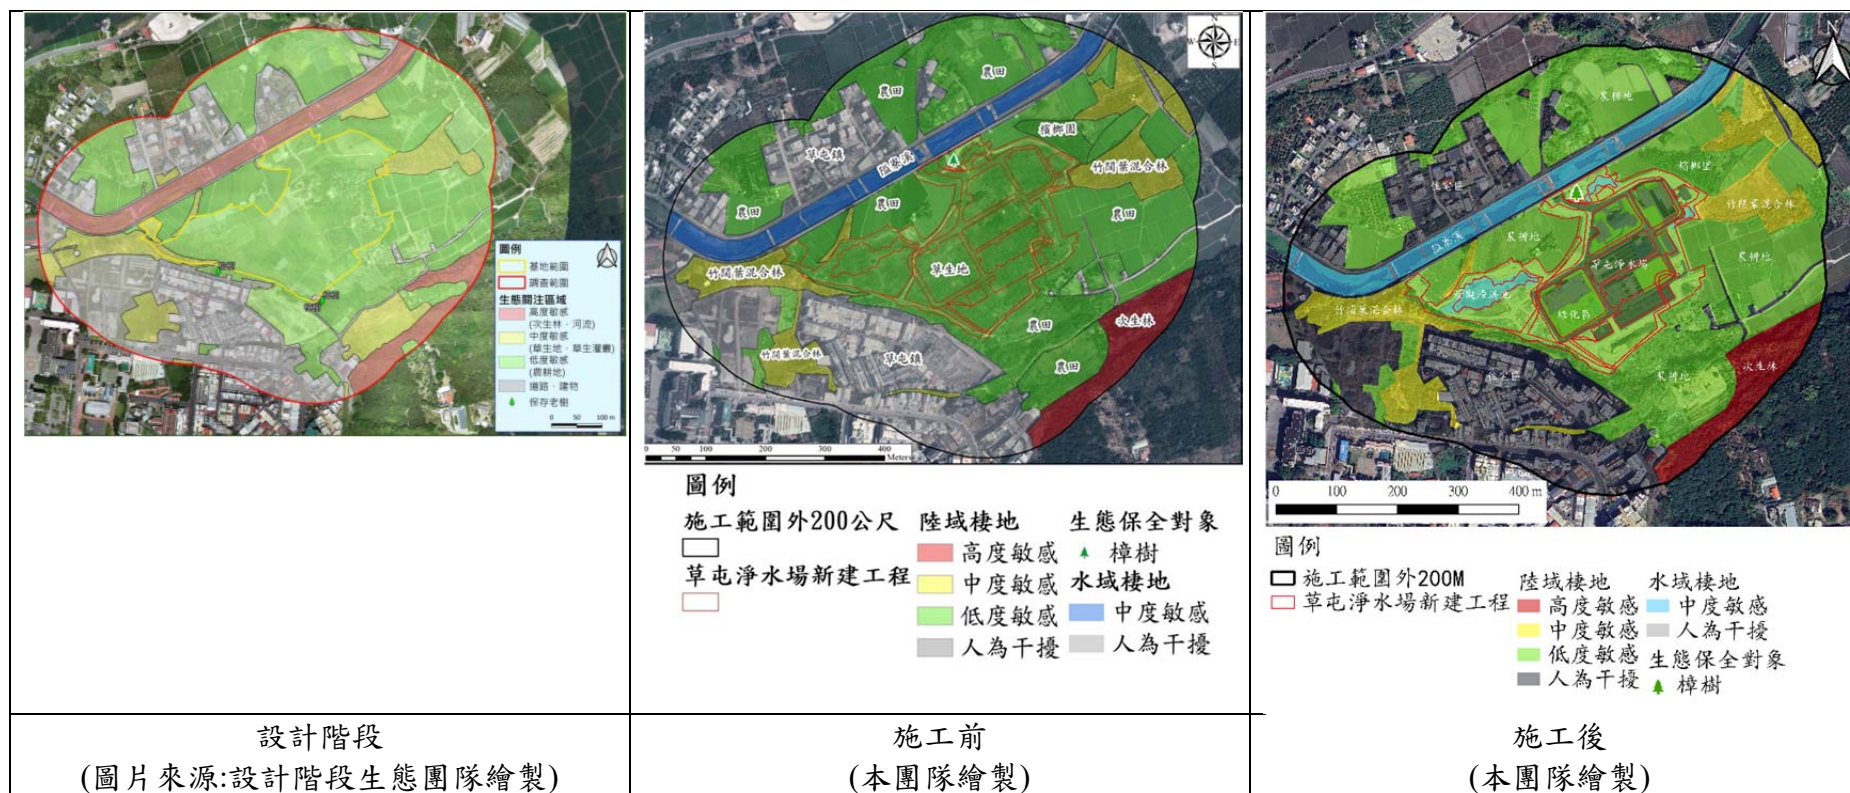
圖 3-2 生態關注區域圖

生態關注區域部分，設計階段及施工前工區內部及鄰近地區仍以草生荒地、農地及檳榔園為主，屬低度陸域敏感區；農地間零星

夾雜竹闊葉混合林，屬中度陸域敏感環境；次生林坐落於工區東南方，可提供野生動物躲藏及棲息空間，生態敏感性較高，屬高度敏感區。水域部分，工區北側臨近隘寮溪排水，其濱溪植被寬，且多生物利用，為水域中度敏感環境；溪中設有數處橫向結構物，則為人為干擾環境。施工後再次檢視場區棲地生態敏感度變化，可發現變化性僅限於場區範圍，其中原草生地區塊部份變為場區道路、建物及相關淨水設施，屬人為干擾棲地，場區北側、西側及東側各具一處景觀滯洪池，於雨季及放流水期可蓄積水源，形成水域微棲地供親水性動植物利用，故判定變更為水域中度敏感區，其餘原草生地範圍則以綠化方式維持綠地，維持陸域低度敏感區域(詳照片 3-2、圖 3-2)。

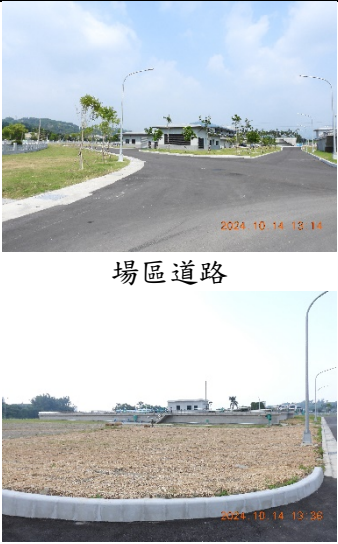
| <p>照片</p> | <p>場區道路</p> <p>物料堆置區及工務所已撤除</p> | |
| <p>說明</p> | <p>全場區道路已完成，僅有灑水養護車輛行進，施工相關車輛已撤除，物料暫置區及工務所均已撤除，並鋪設稻草蓆。</p> | |

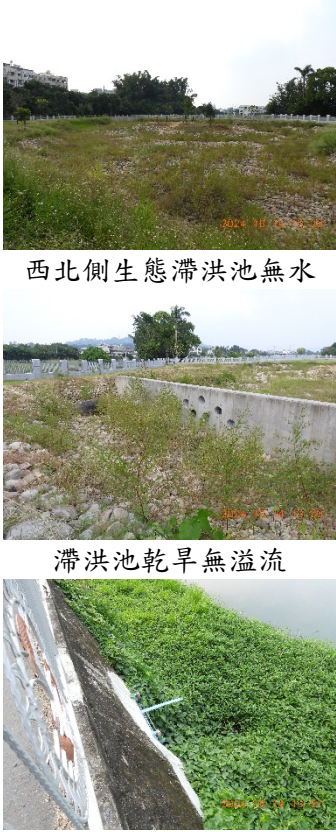
| 照片 | <p>西北側生態滯洪池無水</p> <p>滯洪池乾旱無溢流</p> <p>暫無放流水</p> | | |
| 說明 | <p>工區內排水渠道皆已建置完成，並連結場區西北側景觀滯洪池，場區放流水經景觀池沉沙靜水後，隨新設放流管排入隘寮溪，工區內已無逕流，第十三次勘查時因多日無雨，場區無地表逕流且尚未進行淨水池放流作業，故滯洪池無水且無放流水。</p> | | |

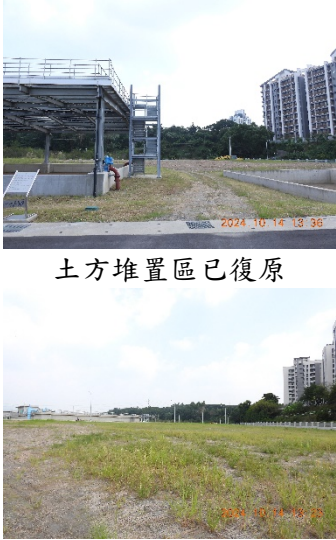
| 照片 | <p>土方堆置區已復原</p> <p>土方回填區鋪設稻草蓆</p> | | |
| 說明 | 第十三次勘查時場區已完成土方回填平衡，於回填裸露地及原堆置區均鋪設有稻草蓆，並已自然生長草本植被。 | | |

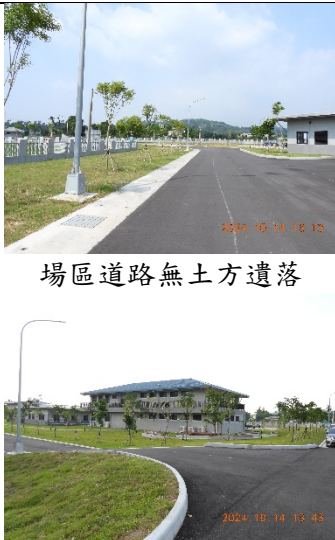
| 照片 | <p>場區道路無土方遺落</p> <p>場區綠地無揚塵危害</p> | | | |
| 說明 | 完工後相關灑水車輛已撤除，僅保留綠地養護澆灌車輛，檢視場區內外道路、建物及植被等皆無明顯土方遺落及揚塵危害問題。 | | | |

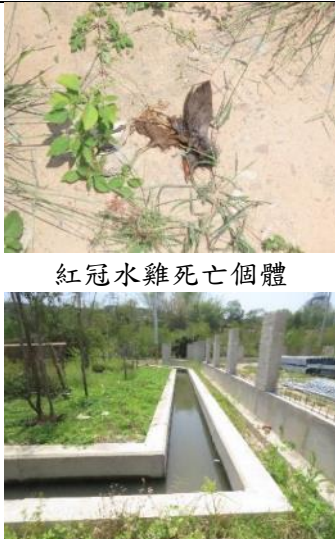
| 照片 | <p>紅冠水雞死亡個體</p> <p>工區南側圍籬撤除</p> | <p>牆體覆蓋防塵網作為臨時圍籬</p> | <p>圍牆欄杆已完成</p> | |
| 說明 | 第七次勘查發現紅冠水雞於工區內死亡，故啟動異常處理，增加防塵網作為臨時圍籬。<br>第八次勘查並無發現野生動物死亡，防塵網覆蓋良好，增加走動式巡查，減少飛行高度較低之鳥類進入或停留於施作區域。<br>第九次勘查圍牆已完成欄杆建置，已可防止野生動物誤入工區，故將防塵網之臨時圍籬撤除。<br>第十次至十三次並無記錄野生動物死亡情形。 | | | |

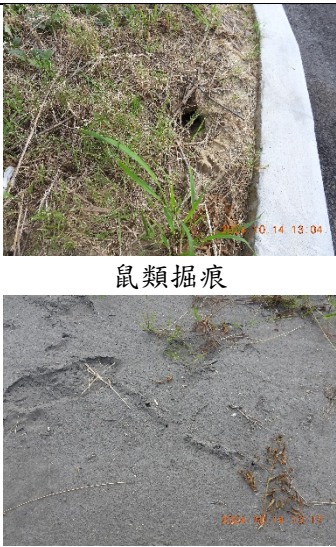
| 照片 | <p>鼠類掘痕</p> <p>鼫鼠掘痕</p> | | |
| 說明 | 完工後檢視場區內草生地及鄰近景觀滯洪池之灘地發現有鼠類及鼫鼠類掘痕，說明完工後野生動物已從周邊農地及草生地遷入(回)場區綠地環境，表明工程施作對該區野生動物無明顯或永久性驅離。 | | |

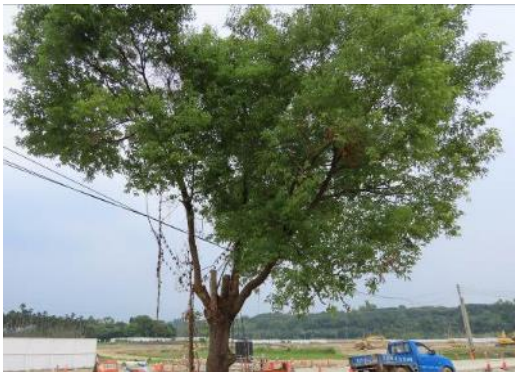
| <p>1. 【迴避】迴避工區內樟樹(TWD97 X: 219661, Y: 2653324)，以工程警示帶或拒馬標示避免毀傷。</p> <p>保全對象-樟樹</p> <p>2. 【減輕】限制工程施作範圍，並設置施工圍籬等設施，圍設工區範圍，阻隔工區外野生動物視線，同時避免機具及相關人員進入鄰近農田、檳榔園及次生林，減輕工程對工區外環境之影響。</p> | | 遵照辦理。 | |

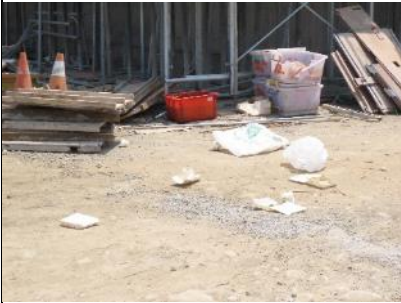
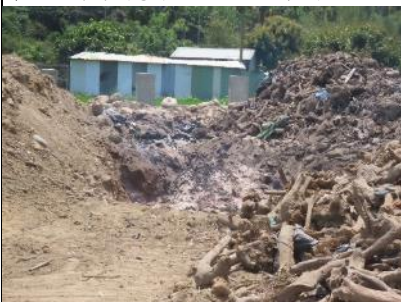
| 異常狀況說明 | <div> <p>1. 工區內發現便當盒等民生廢棄物有任意棄置之問題，已吸引鳥類翻尋垃圾，若誤食有害或對鳥類有毒性之物質，恐造成病害或死亡。</p> <p align="center">民生廢棄物任意棄置問題</p> <p>2. 工區內發現焚燒廢棄物及木料，恐造成空氣汙染，產生毒害或毒素遺留之疑慮，並恐附帶相關環境衛生保護罰則。</p> <p align="center">廢棄物及木料焚燒問題</p> </div> | | |

| | 解決對策 | <p>1. 應增加工區走動式環境衛生巡檢頻度，可再多設置幾處垃圾集中加蓋管理區域，並加強宣導垃圾不落地及不餵食野生動物之觀念。</p> <p>2. 加強環境衛生管理，宣導並禁止施工人員任意焚燒廢棄物或木料。</p> | |

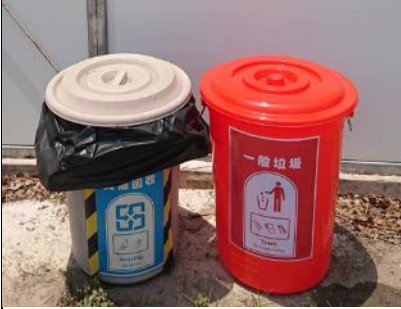
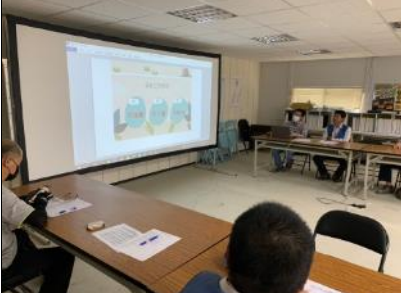
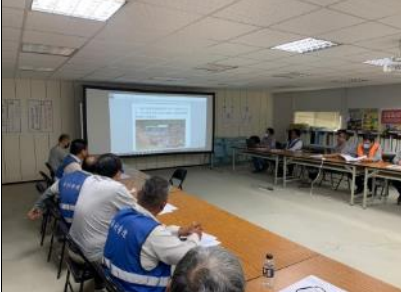
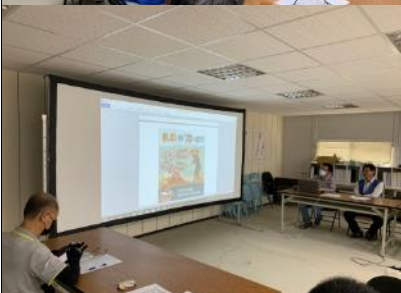
| <p>複查結果及<br/>應採行動</p> | <p>1.已派員增設垃圾桶加蓋。</p> | | |
| | <p>增設垃圾桶加蓋</p> | | |
| | <p>2.宣導垃圾不落地及不餵食<br/>野生動物之觀念。</p> | | |
| | <p>宣導保育三不原則</p> <p>3.宣導並禁止施工人員任意<br/>於工區焚燒廢棄物或木料。</p> <p>宣導禁止任意焚燒廢棄物</p> | | |

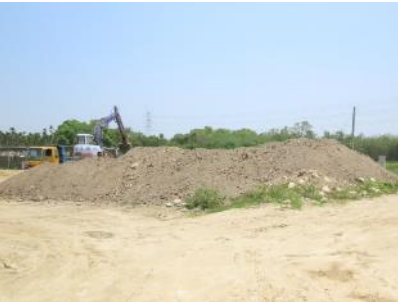
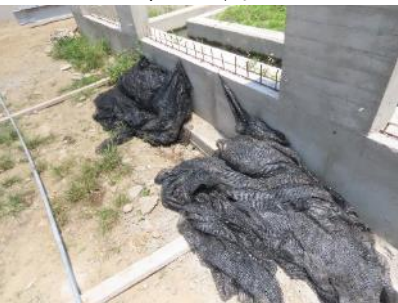
| 異常狀況說明 | <div style="display: flex; justify-content: space-between;"> <div style="width: 45%;"> <p>1. 臨時土方堆置區若非處堆置或移置作業時間，應覆蓋防塵布抑制揚塵。</p> <p style="text-align: center;">臨時土方堆置區</p> <p style="text-align: center;">防塵網</p> </div> <div style="width: 45%; text-align: center;"> <p>解決對策</p> </div> </div> <div style="width: 45%;"> <p>1. 巡檢工區內之臨時土方堆置或裸露區域覆蓋防塵網。</p> </div> | | |

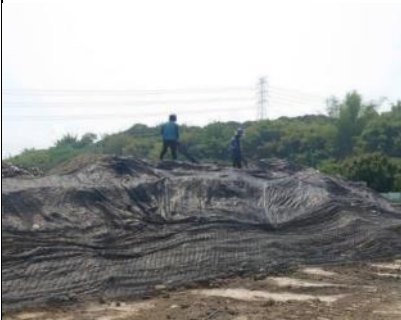
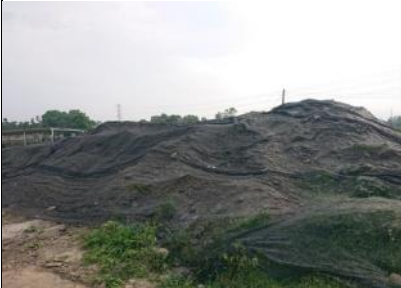
| <p>複查結果及<br/>應採行動</p> | <p>1.已派員至臨時土方堆置區設置防塵網。</p> <div data-bbox="424 266 826 584"> <p>土堆防塵網設置情形</p> </div> <div data-bbox="424 618 826 904"> <p>土堆防塵網設置完成</p> </div> | |

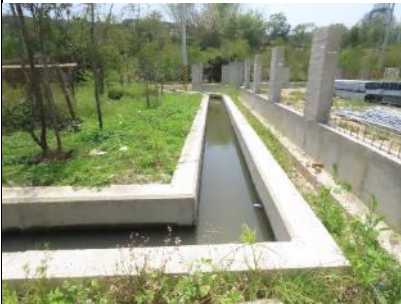
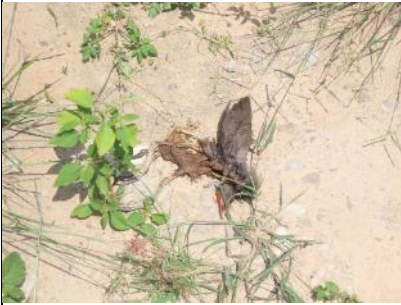
| 異常狀況說明 | <p>1.工區外圍因施作圍牆工項，已將大部分施工圍籬拆除，在圍牆完成前，工區與周邊鄰近農田幾無隔離，更容易使野生動物誤入或滯留工區，並可能發生受傷甚或死亡事件。</p> <p style="text-align: center;">工區外圍已撤除施工圍籬</p> <p>2. 4/17 執行施工中勘察時，於土方堆置區至圍牆間發現一紅冠水雞遺體，發現時遺體腐敗嚴重，無法判別死亡原因。</p> <p style="text-align: center;">工區內發現紅冠水雞屍體</p> | | |

| | <p>解決對策</p> <p>1.工區外圍暫未施作之區域，仍建議擺放臨時圍籬，區隔工區及工區外之區域，待施工時再行撤除。</p> <p>2.增加走動式巡檢頻度，巡查工區是否有野生動物受傷或死亡，並於發現當下立即通報生態檢核人員及相關救傷單位進行處理及判斷發生原因，降低野生動物再於工區受傷或死亡之事件發生率。</p> | | |

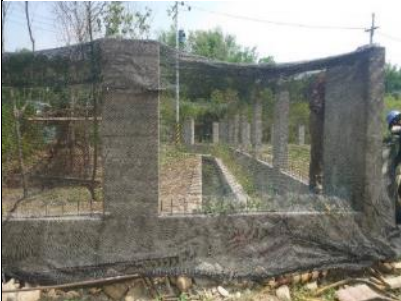
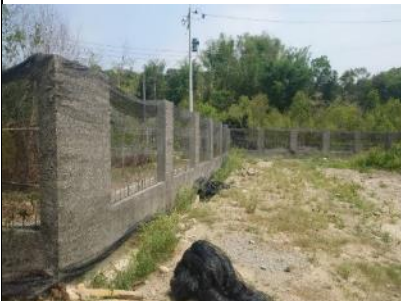
| 複查結果及<br>應採行動 | 1.已派員至工區與周邊鄰近農田處設置防護網。 | | |
| | 防護網設置情形 | | |
| | 防護網設置完成 | | |

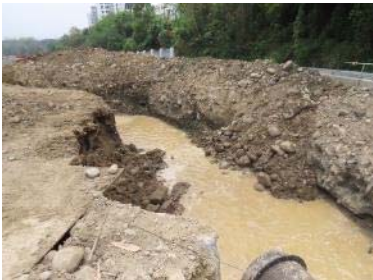
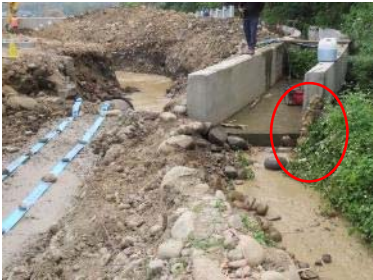
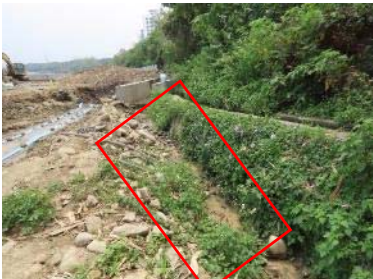
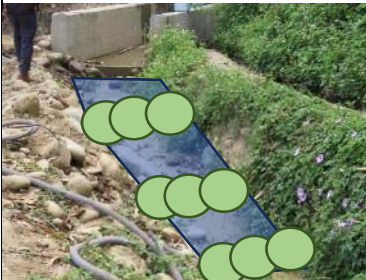
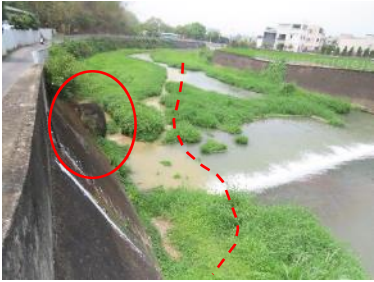
| 異常狀況說明 | <div> <div> <p>1. 工區西北側放流水無經妥適沉砂作業，將外溢地下水直接抽入排水道，再進入隘寮溪，使隘寮溪放流口及下游有明顯濁度上升現象。</p> <p>西北側開挖作業湧出地下水</p> <p>泥水無經沉砂抽入排水道</p> <p>排水道泥水混濁</p> </div> <div> <p>解決對策</p> <p>1. 臨時排水道設置臨時沉砂設施，包括防水帆布及過濾袋等，並定期清理淤砂，使放流水進入隘寮溪前可充分沉砂靜水，減少隘寮溪因施工行為使濁度上升。</p> <p>臨時沉砂設施示意圖</p> </div> </div> | | |

| 異常狀況說明 | <p>放流口出泥水導致下游混濁</p> | 解決對策 | |

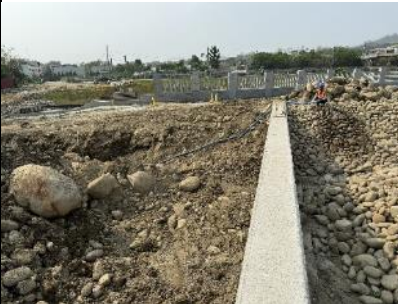
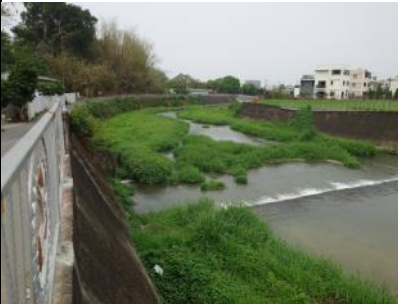
| 複查結果及應採行動 | <p>1.已派員至工區西北側開挖作業湧出地下水處，將混濁地下水改抽至永久性滯洪池充分沉砂靜水，降低放流水對隘寮溪濁度的影響。</p> <p>將混濁地下水改抽至永久性滯洪池情形</p> <p>隘寮溪下游濁度已恢復正常</p> | | |

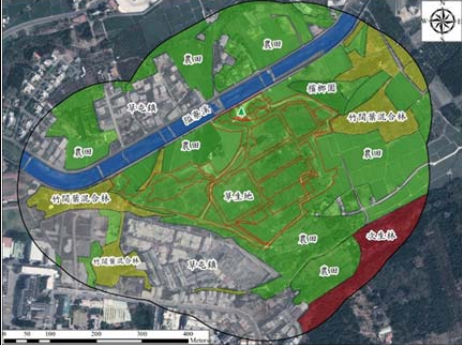
| 施工範圍與生態關注區域套疊圖 | <p>圖例</p> <p>施工範圍外200公尺 陸域棲地 生態保全對象</p> <p>草屯淨水場新建工程 高度敏感 中度敏感 低度敏感 人為干擾</p> | <p>工區內部及周邊多為低生態敏感之低草環境，工區周邊除草生地外，以農田及檳榔園等常受農事擾動之區域，北側臨綠網關注河川隘寮溪，工區東南側具一處次生林，環境相對敏感。</p> | |
