# 鳥嘴潭淨水場新建統包工程(續) 施工階段生態檢核報告 季報 ( 114 年 1 至 3 月 )

主辦單位：台灣自來水股份有限公司中區工程處

中華民國 114 年 4 月

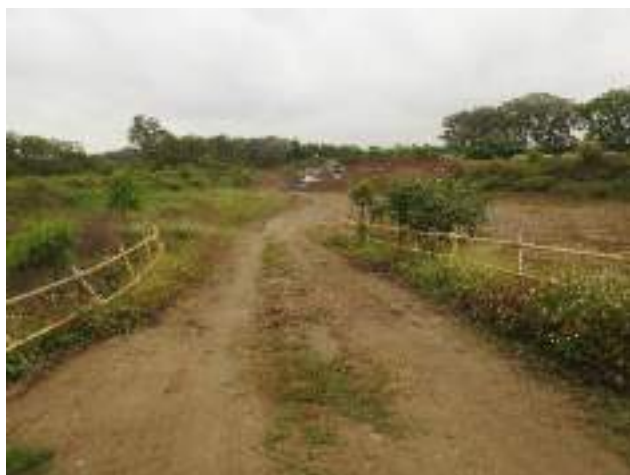
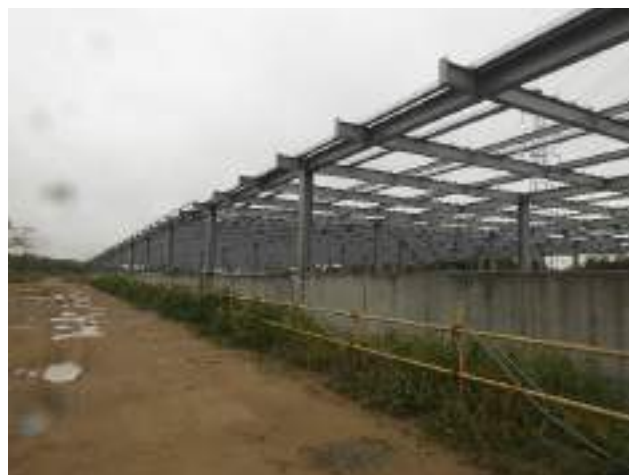
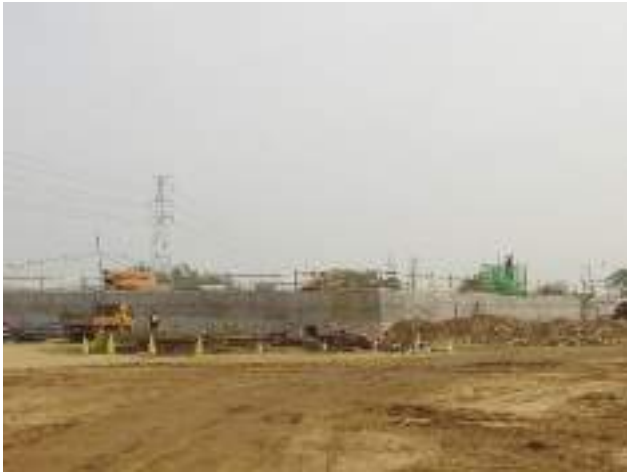
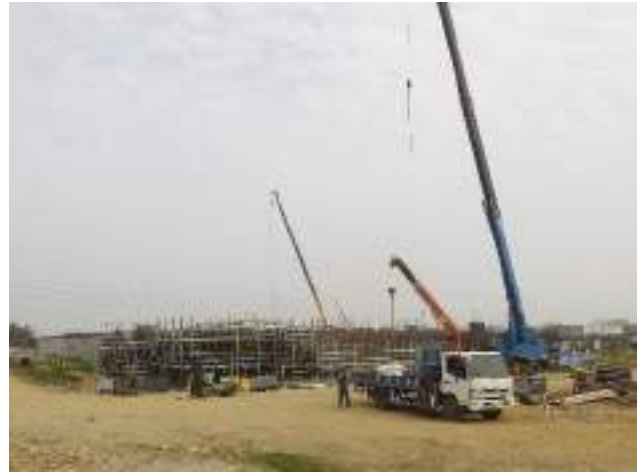
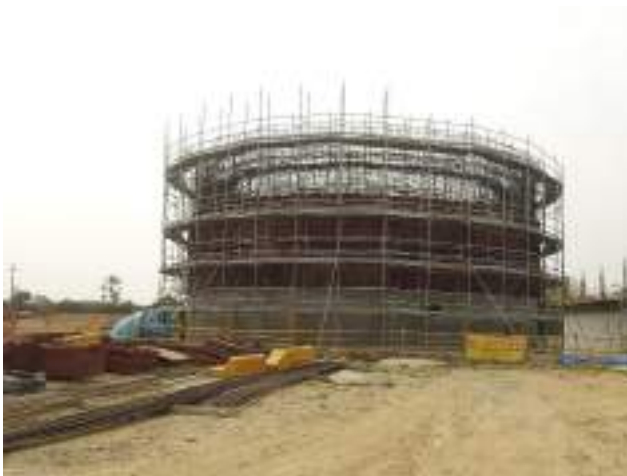
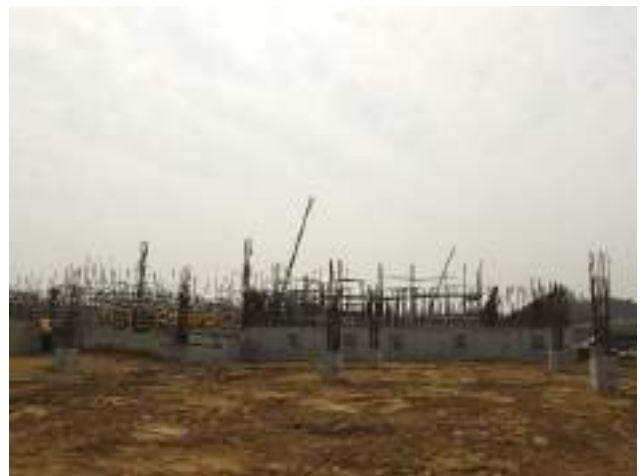
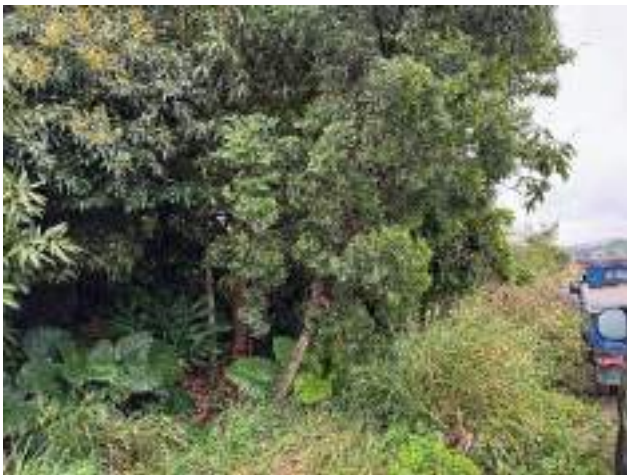
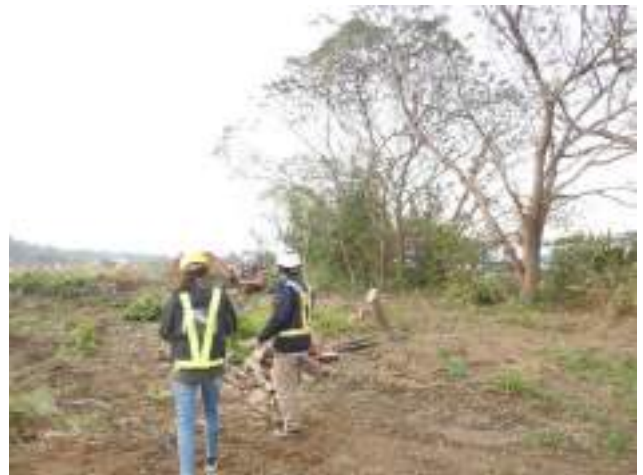
圖 3、現場環境

本季(114 年 1 至 3 月)滯洪池主體工程已完成，依分期分區施工原則，目前滯洪池區域採自然植被生長方式、禁止工程干擾，待周邊工程完成後將進行後續植栽作業。然由於本區發現外來種植物如美洲含羞草與銀合歡，已積極進行移除作業。汙泥曬乾床、清水池、東西兩側的淨水單元、廢水沉澱池及汙泥池、穩壓塔氣曝塔及原水調節池已完成灌漿與主體構造建設，而新開的工作面包括汙泥濃縮池及位於東側的沉泥處理池（圖 3、圖 5）。

工區內樹木除保全對象 6 棵苦楝外，位於綠帶及非施工區域之樹木亦先優先保留。沉泥處理池鄰近東南側保全對象包括 3 棵苦楝的次生林，1 月中因新開的工作面而必須移除部分樹木，經現場與工安站長協商及勘查後，確認施工範圍與保全對象之距離，並研擬合適挖掘方式，以確保不影響保全對象。所有施工活動均在圍籬範圍內，工區外圍植被未有任何人為或機械破壞之跡象。

永久滯洪池(3/31)

汙泥曬乾床(3/31)

清水池(3/31)

西側淨水單元-沉澱池(3/31)

穩壓塔(2/27)

西側淨水單元-快濾池(3/31)

區內東北側之保留林地(3/31)

與施工團隊確認保全對象周圍施工(1/15)

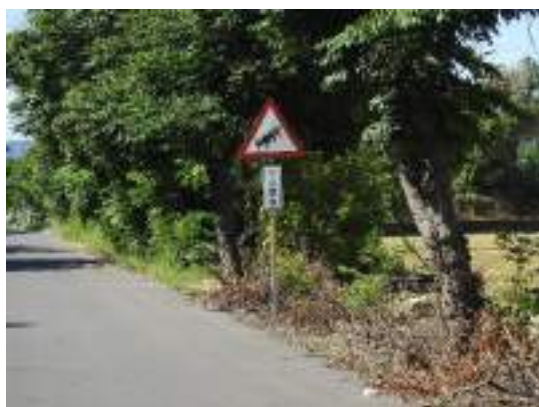
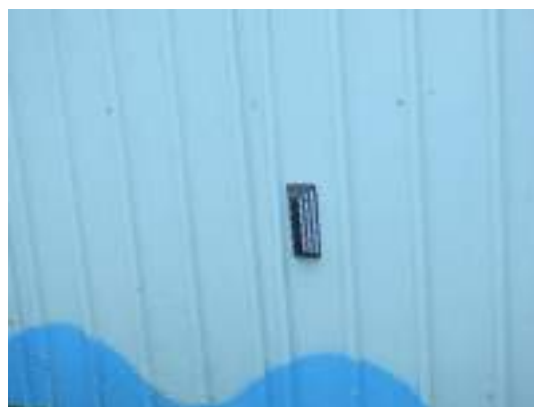
圖 8、告示牌與反光鏡設置

因應環評要求，施工單位會同生態檢核團隊於 112 年 10 月進行了警示牌與反光鏡架設點位現場勘查，並於 112 年 11 月 2 日進行架設工作。於工區周邊路

段總共架設 4 座小心動物警示牌，與 13 處反光鏡(圖 8)。

告示牌

反光鏡

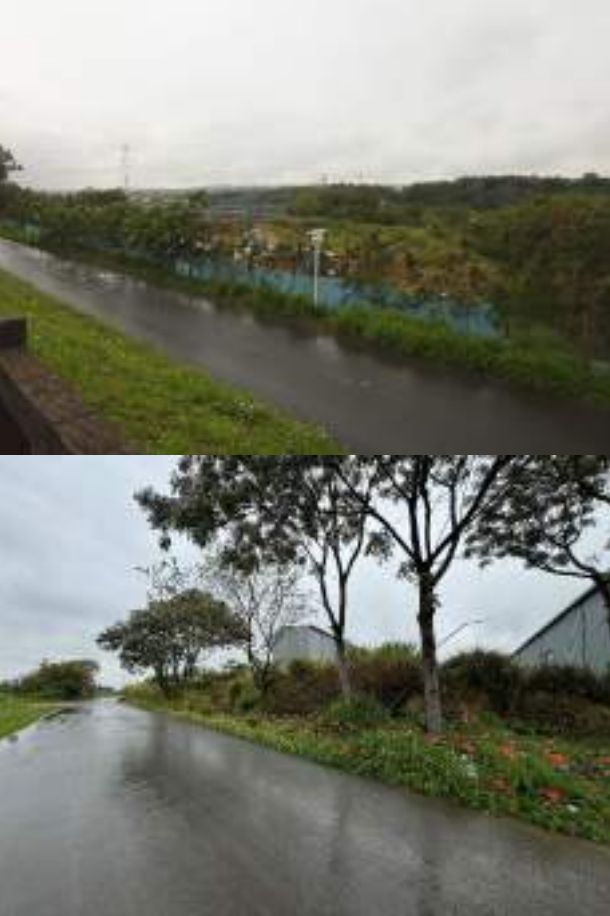
| 填表人員<br>(單位/職稱) | 林傢祥 | 填表日期 | 民國 114 年 4 月 30 日 |
|---|---|---|---|
| <p>範圍限制現地照片(施工便道及堆置區)(拍攝日期)</p> | | <p>使用施工圍籬隔離工區範圍與計劃外範圍，照片為滯洪池<br/>(114 年 3 月 31 日)。</p> <p>土石暫置區，並用帆布網覆蓋<br/>(114 年 3 月 31 日)。</p> | |

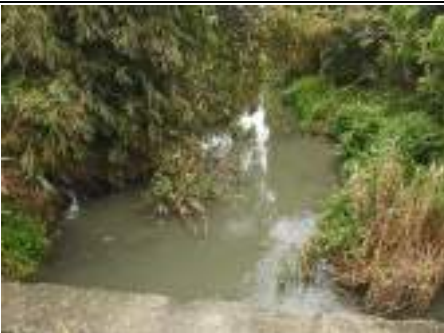
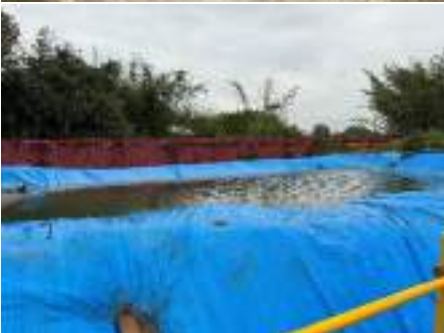
| 生態保育措施與執行狀況 | | | |
|---|---|---|---|
| | <b>貓羅溪支流</b><br>工程迴避干擾，<br>場區逕流泥沙、<br>混凝土影響水質 | 確實執行<br>(114 年 3 月 31 日)<br><br>設置臨時滯洪沉砂池<br>(114 年 3 月 31 日) | <br> |

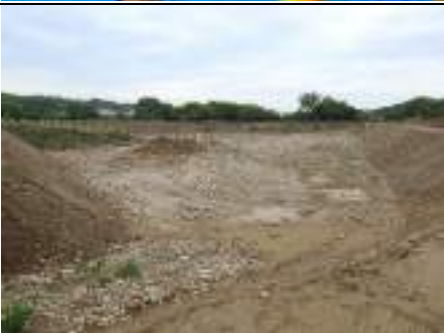
| 生態保育措施與執行狀況 | | | |
|---|---|---|---|
| 生態友善措施<br>[細部設計] | <b>[減輕]滯洪池避<br/>免二面光，形成<br/>自然棲地，故採<br/>用懸臂式擋土<br/>牆，並覆土修坡<br/>為 1:1 至 1:2 之<br/>斜坡</b> | 確實執行<br>(113 年 4 月 30 日) | |

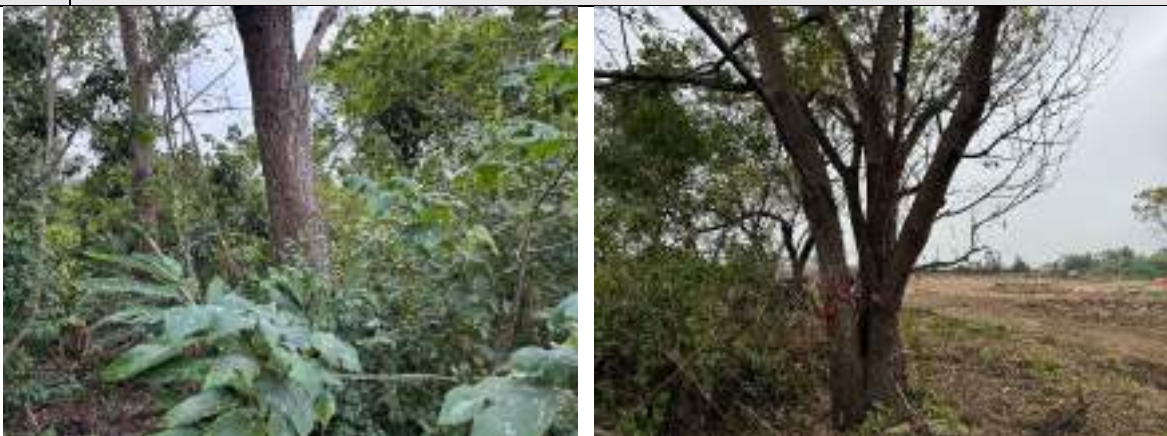
| 項次 2 | 生態保全對象—區內棟樹 | |

| 說明：保留樹木以紅布條標誌 | | |

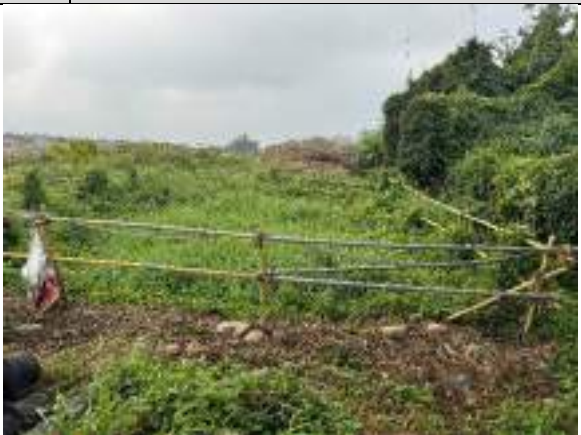
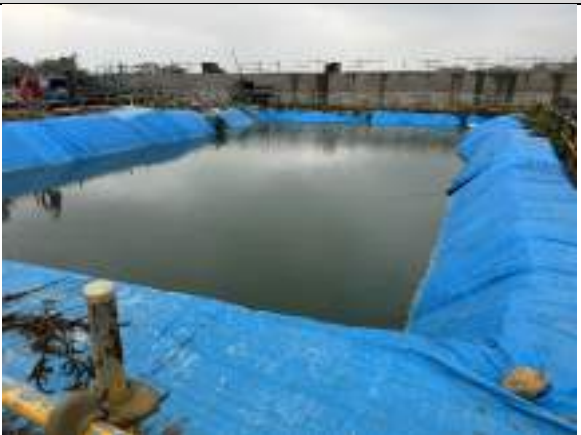
| 項次 4 | 臨時滯洪沉砂池 |

| 說明：無異狀 | |

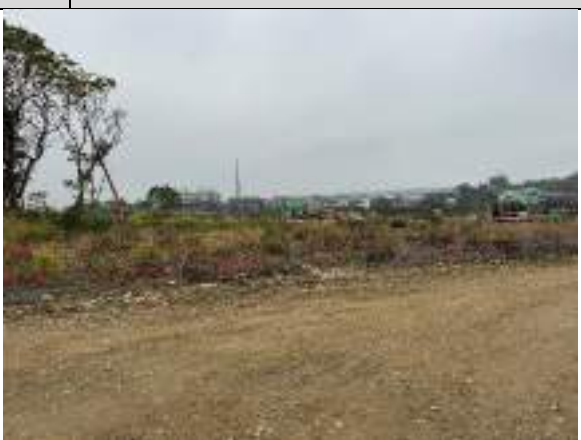
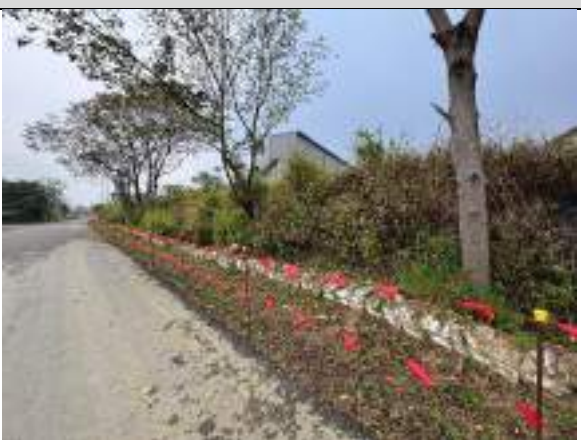
| 項次 6 | 裸露面經常灑水或以稻稈覆蓋，具粉塵逸散性之材料堆置加蓋防塵布或防塵網 |

| 說明：確實覆蓋防塵網 | |

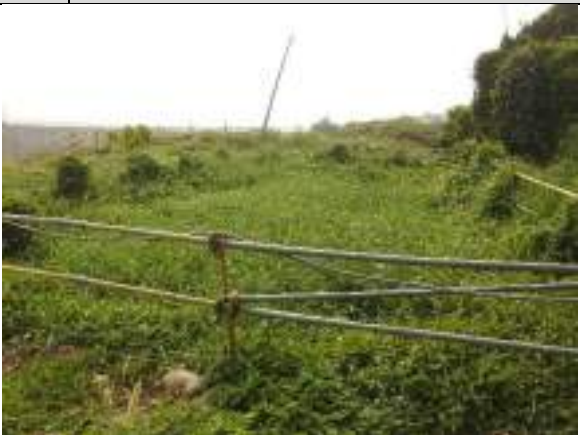
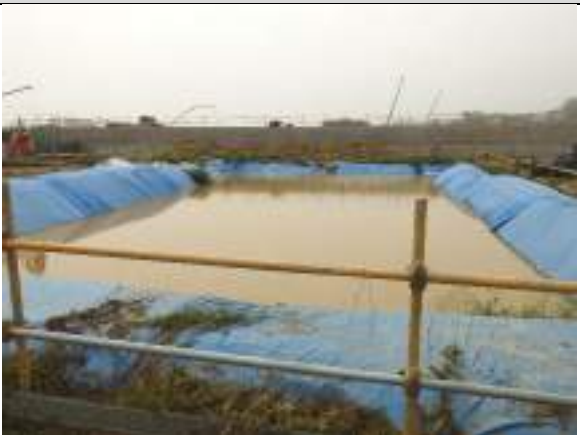
| 項次 4 | 臨時滯洪沉砂池 |

| 說明：無異狀 | |

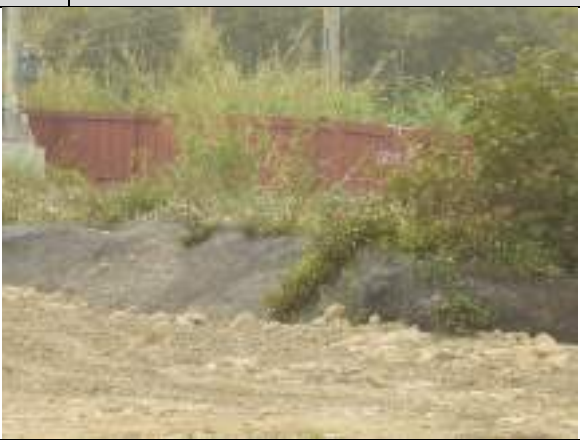
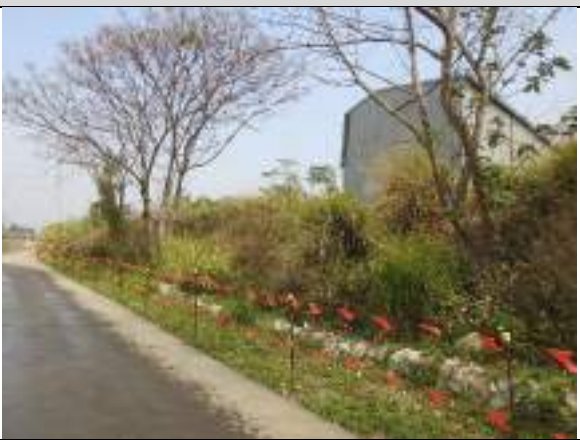
| 項次 6 | 裸露面經常灑水或以稻稈覆蓋，具粉塵逸散性之材料堆置加蓋防塵布或防塵網 |

| 說明：確實覆蓋防塵網 | |

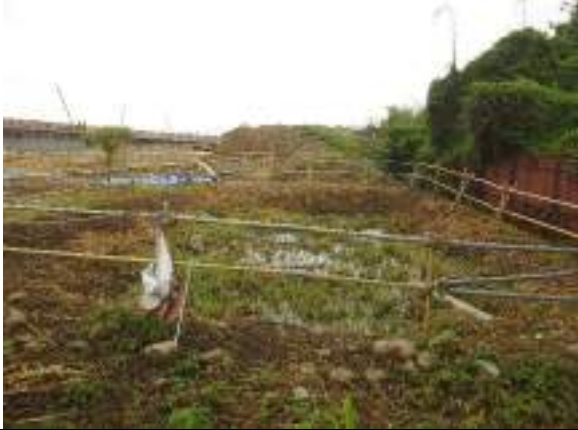
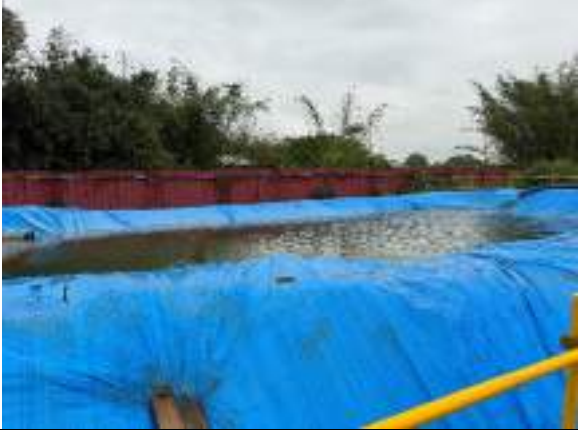
| 項次 4 | 臨時滯洪沉砂池 |

| <p>日期：114 年 3 月 31 日</p> <p>說明：無異狀</p> | |

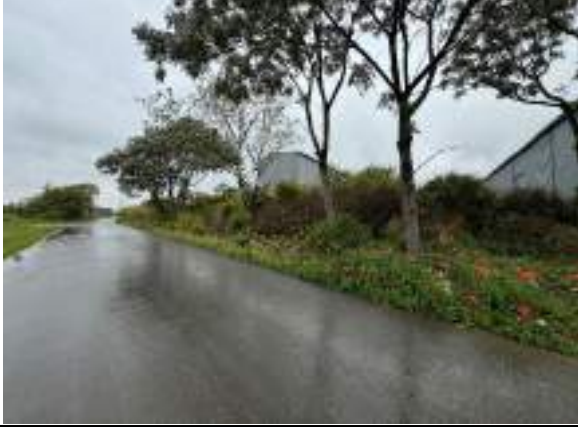
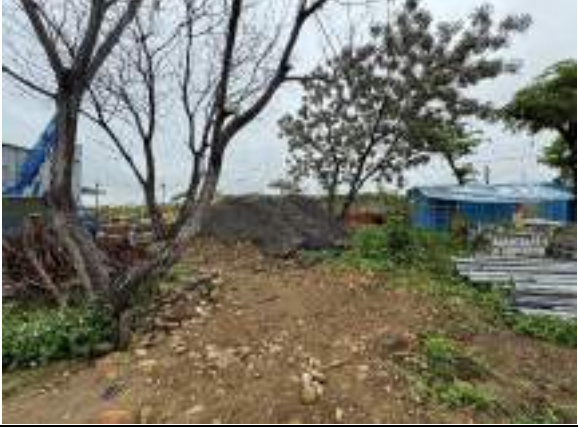
| 項次 6 | 裸露面經常灑水或以稻稈覆蓋，具粉塵逸散性之材料堆置加蓋防塵布或防塵網 |

| <p>日期：114 年 3 月 31 日</p> <p>說明：確實覆蓋防塵網</p> | |
