# 開發單位執行環境影響評估審查結論及承諾事項申報表

| 計 畫 名 稱 | 坪頂淨水場擴建執行計畫<br>環境影響說明書 | 計 畫 面 積 | 231,275 m <sup>2</sup> |
| 開 發 單 位 | 台灣自來水股份有限公司<br>第七區管理處 | 負 責 人 姓 名 | 邱 憲 龍 (處長) |

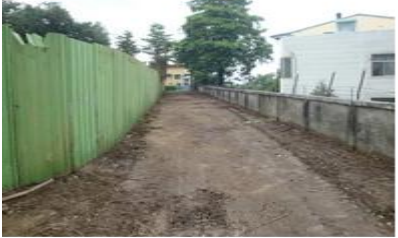
| 序號 | 陳情時間 | 陳情人 | 內容 | 回應辦理情形 |
|---|---|---|---|---|
| 2 | 108 年 5 月 31 日 | 陳先生 | 陳情場內有堆置雜物，有登革熱孳生源問題，請本廠儘速清除改善。 | 已辦理改善，如照片。<br> |

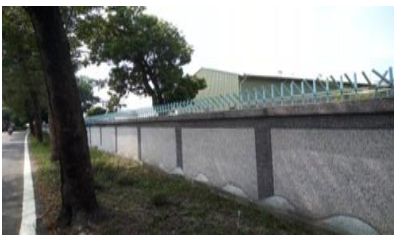
| 序號 | 陳情時間 | 陳情人 | 內容 | 回應辦理情形 |
|---|---|---|---|---|
| 3 | 109 年 10 月 22 日 | 小坪里辦公處 | 小坪路圍牆爬藤請清除，以維環境美化，社區和諧。 | 每月定期巡視鄰路圍牆，如有爬藤攀附，則請環境清潔廠商負責清理，以維本廠環境整潔，避免遭地方里民反彈。如照片。<br> |
