鳥嘴潭淨水場新建統包工程(續)
生態檢核作業-設計階段報告
核定版

主辦單位：台灣自來水股份有限公司中區工程處

承攬團隊：中華工程股份有限公司

大桂環境科技股份有限公司

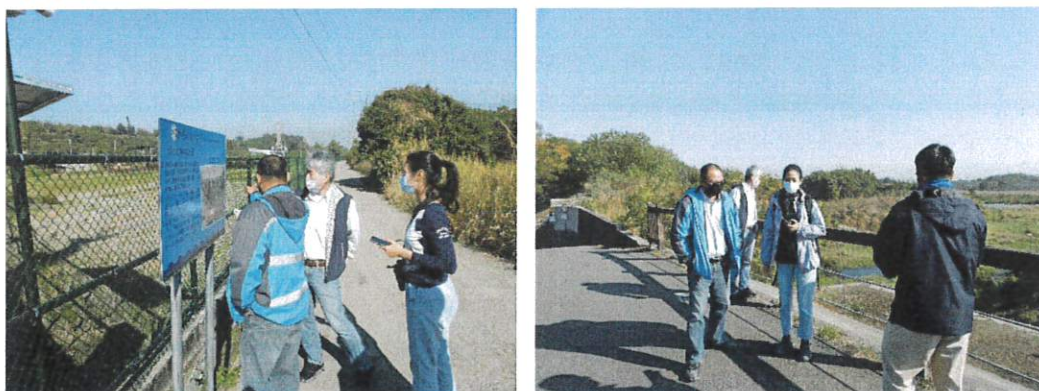
圖 3、施工範圍與鄰近區域現勘

民國 111 年 12 月 28 日，生態檢核團隊與華桂聯合工務所副所長及職安站長進行初次的現場會勘(圖 3)，以確認工程施作範圍、重要工程配置之位置與現場環境概況。後續生態檢核人員再進行數次勘查並記錄現場環境棲地、確認是否有監測資料遺漏之保育物種與生態議題、評估作為保全對象之生態標的，用以作為研擬生態保育措施之基礎。

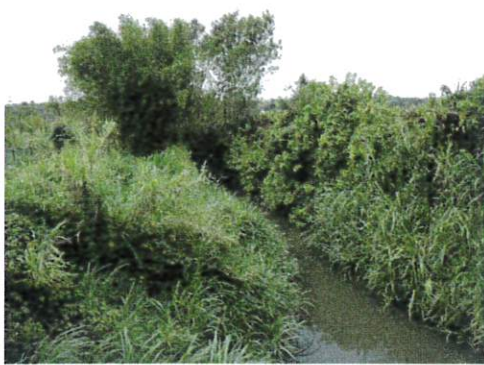
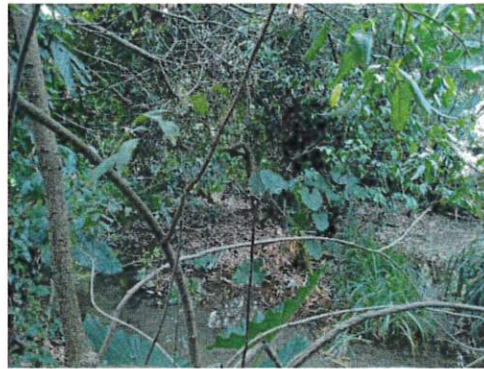
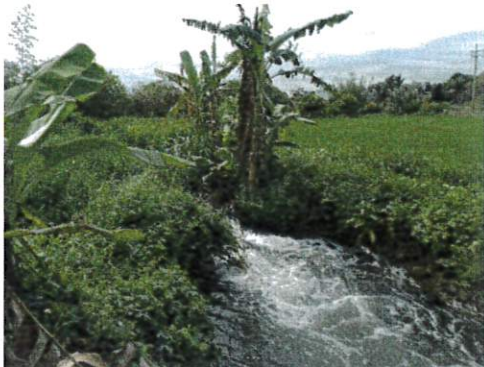
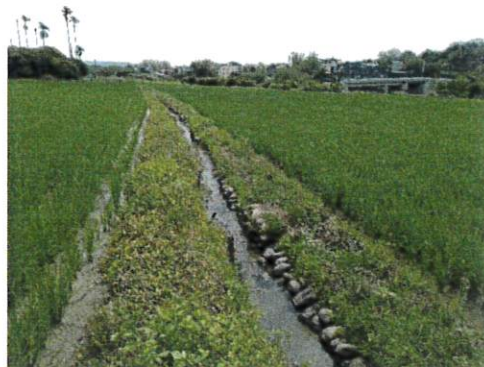
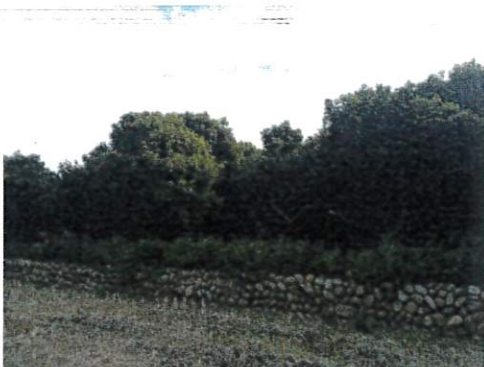
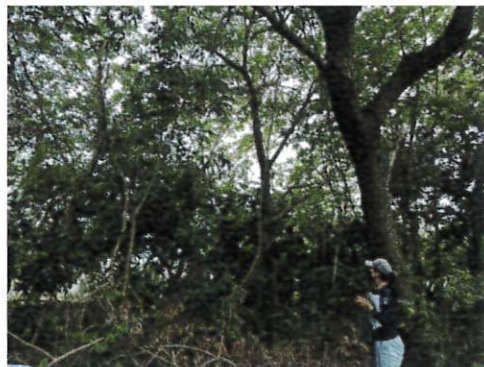
圖 9、案場與鄰近周邊棲地照片

1. 貓羅溪支流

2. 貓羅溪支流旁形成的淺灘環境

3. 貓羅溪支流

4. 稻田與灌溉土溝

5. 區內荔枝園

6. 區內次生林

案場往東跨越溪岸路及河堤即為貓羅溪，是對石虎與巴氏銀鮪都相當重要的區域，河川中間有以卵礫石及草生地所組成的高灘地，河道外側的濱溪帶則是明顯高於河道、與河道間呈陡坡狀，案場原先亦屬於濱溪帶的一部分，約 11 年前堤防完工後兩者才被區隔開來，8 年前濱溪帶整地為現今明顯高於河道、作為主流與堤防間緩衝空間的形式。濱溪帶在案場以北的區域有較完整的草地，也是過去曾有石虎紀錄的區域，但在案場東側區域，由於過去有民眾進行牛隻放牧且車輛也可進入，故一部分區域形成銀合歡純林，一部分則形成裸露地的狀況，其中也有外來種植物銀膠菊的分布生長。相關棲地照片詳見圖 9。

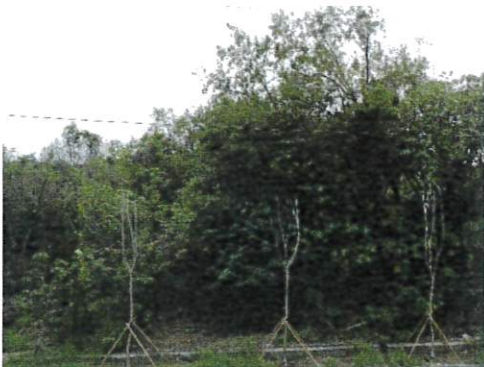
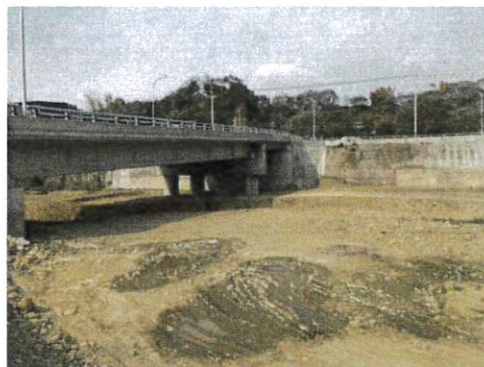
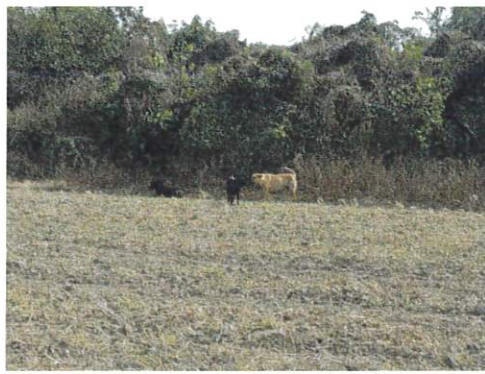
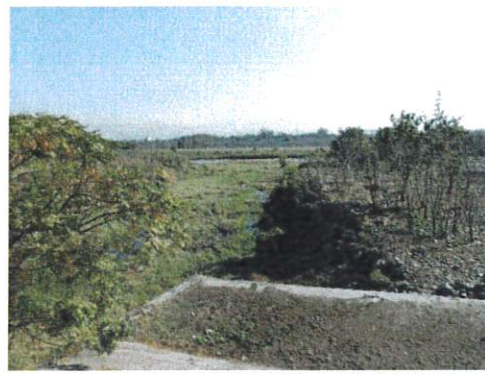
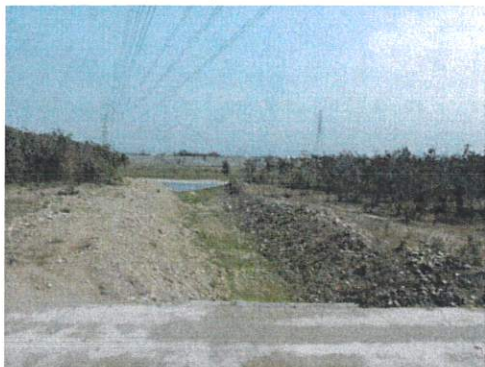
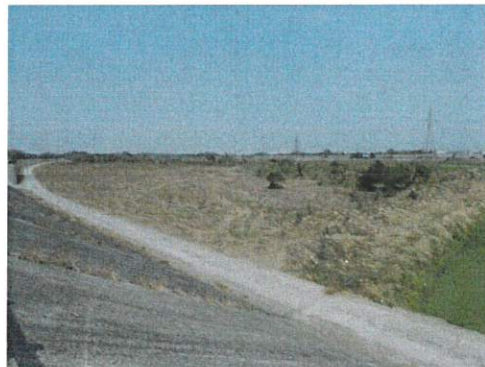
7. 場區周邊次生林

8. 已完工之聯外橋樑工程形成之裸露地

9. 廢棄果園與遊蕩犬隻

10. 廢水放流預定地之排水道

11. 排水道與濱溪帶的銀合歡林

12. 濱溪帶的裸露地

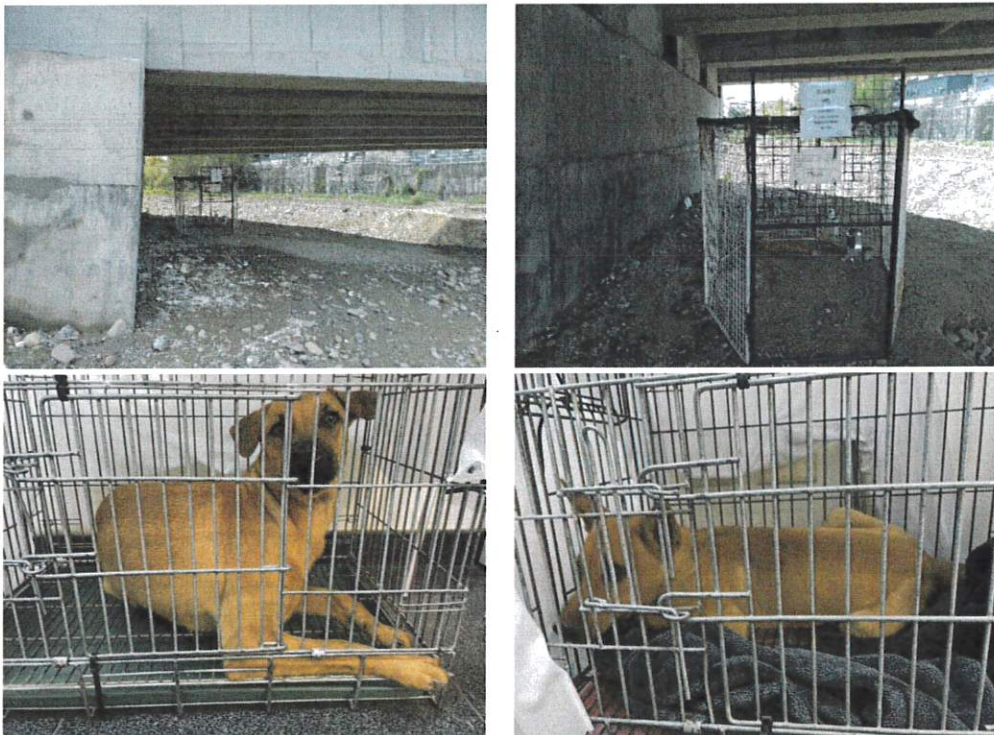
圖 15、台灣之心架設之流浪犬誘捕陷阱與犬隻絕育

協請台灣之心愛護動物協會(簡稱台灣之心)進行流浪犬貓結紮，112年4月7日團隊協助台灣之心在工區旁架設第一個誘捕陷阱(圖15)，在5月底前已結紮2個狗群中的共5隻母犬。結紮放養雖能避免遊蕩犬隻數量持續增加，但必須有降低遊蕩犬隻數量的方法，才可能降低對石虎的負面影響，目前已協請台灣之心進行鄰近居民放養犬的絕育與宣導勿放養的飼養方式，亦建議可向案場周邊居民發放宣傳傳單，介紹遊蕩犬隻對石虎造成的威脅，並宣導限制家犬不自由外出行動。
