# 公共工程生態檢核注意事項 暨案例分享

## ◆ 教育訓練 ◆

揚林環境生態有限公司

中華民國 114 年 12 月 18 日

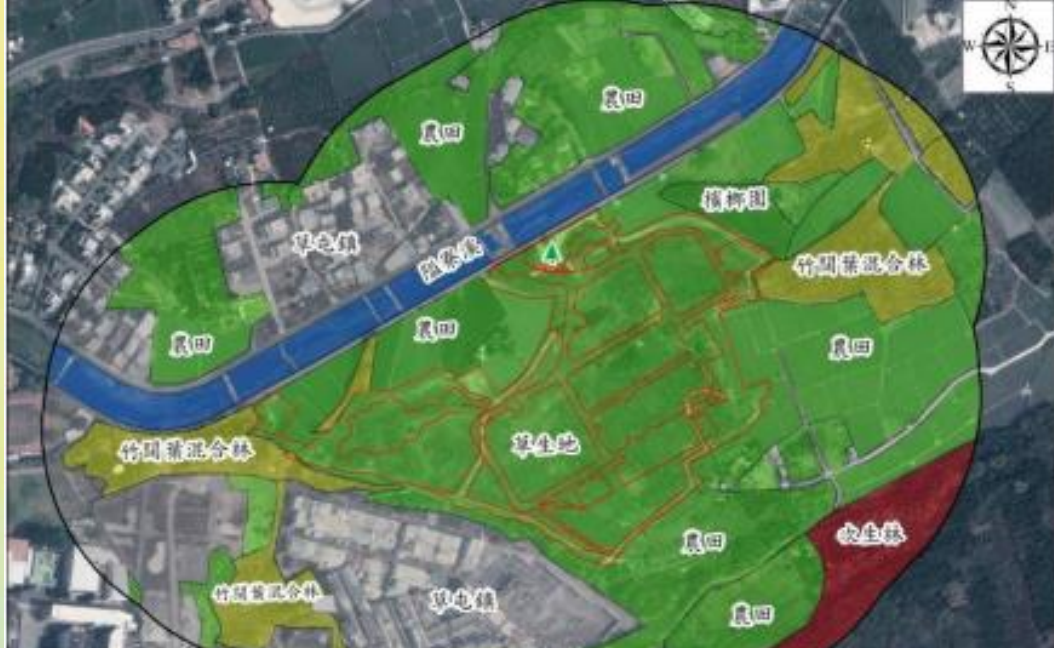
草屯淨水場新建工程

施工規模龐大，採低敏感度的區域作為開發區。  
並規劃較完整且大範圍的補償措施。

減輕

避免工期內造成下游  
水域環境混濁

補償

非入侵性植被  
及草籽綠化

水陸域棲地營造  
及生態淨水

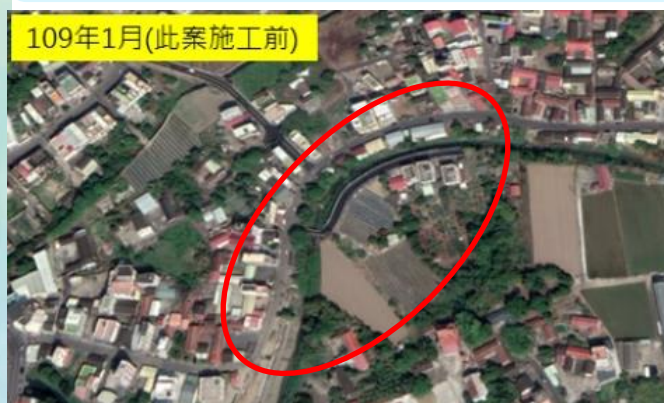
109年1月(此案施工前)

111年1月(此案施工後)

施工前後對比，河道周圍的喬木遭移除，未進行生態補償措施。

水質糟糕，汙染嚴重。

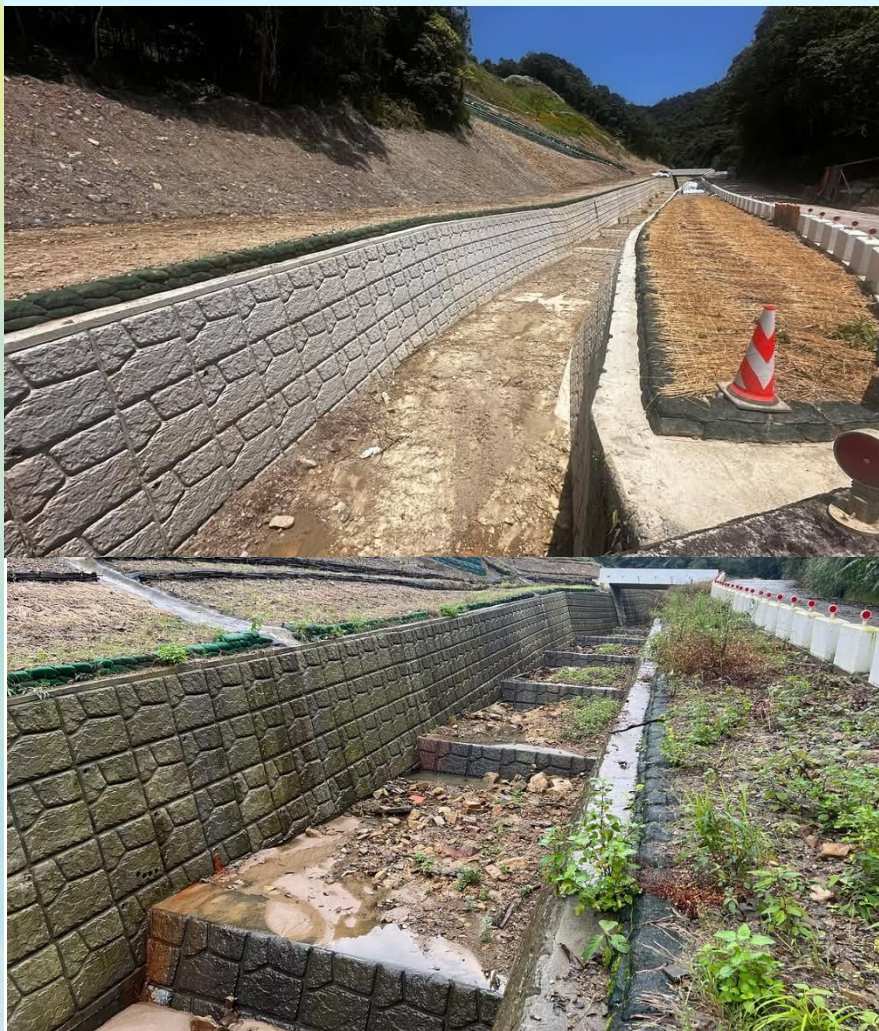
## 【2024台灣河川失望工程名單——宜蘭縣員山鄉湖西村五十溪野溪坑溝災害復建工程】

不顧災後復建須依循的因地制宜、生態保育原則，將野溪整成水泥排水溝，生態功能遭忽視。

### 未實施生態檢核，工程大幅度破壞生態

1. 復建設計偏重排水，忽略生態
  - 忽略野溪坑溝生物利用需求。
2. 生態保育原則未落實
  - 未採納會勘時的保育對策建議。
3. 生態檢核制度適用不足
  - 現行生態檢核規定允許災後復建、中央補助未達50%的工程免辦生態檢核。

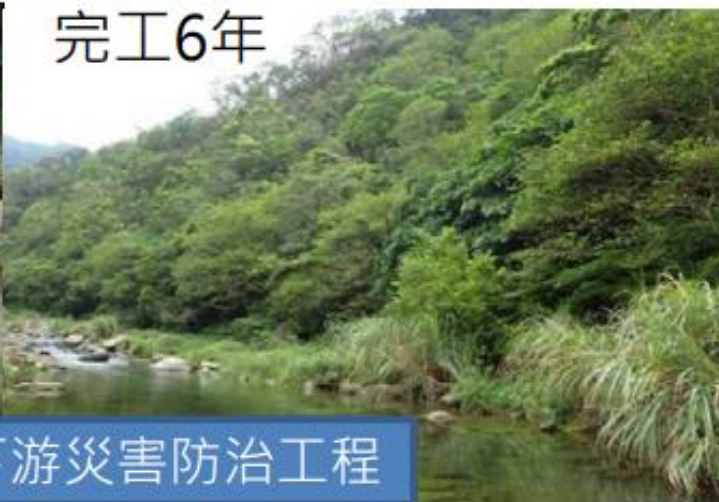
採用砌石或多孔隙材質護岸有助  
濱溪植物帶恢復

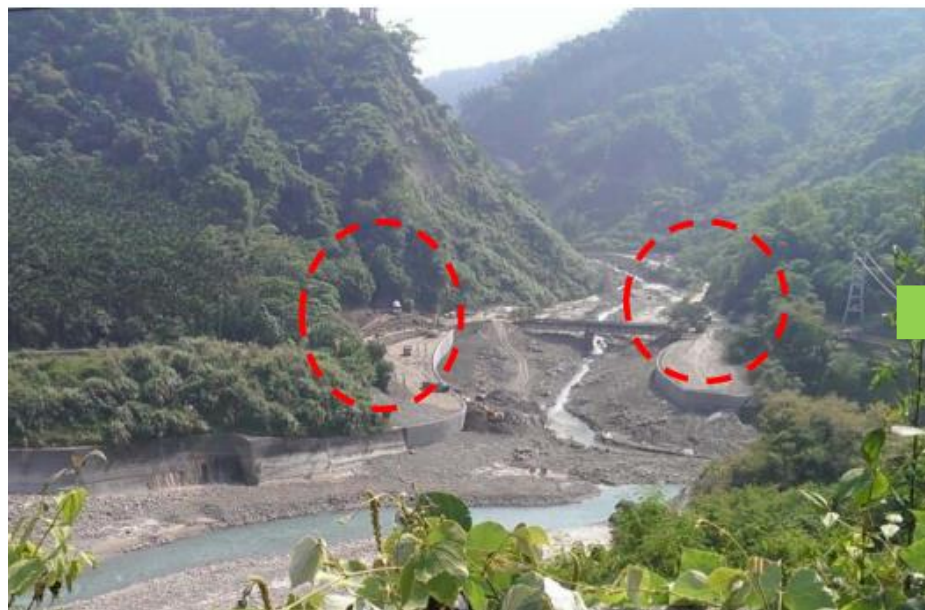
剛完工

## 103年度曾文水庫湖域保護帶治理工程(第二期)

因回填及工程干擾而形成的**裸露地**，完工後噴植原生適生植物種子，  
**加速植被復原**

(103.10.14)

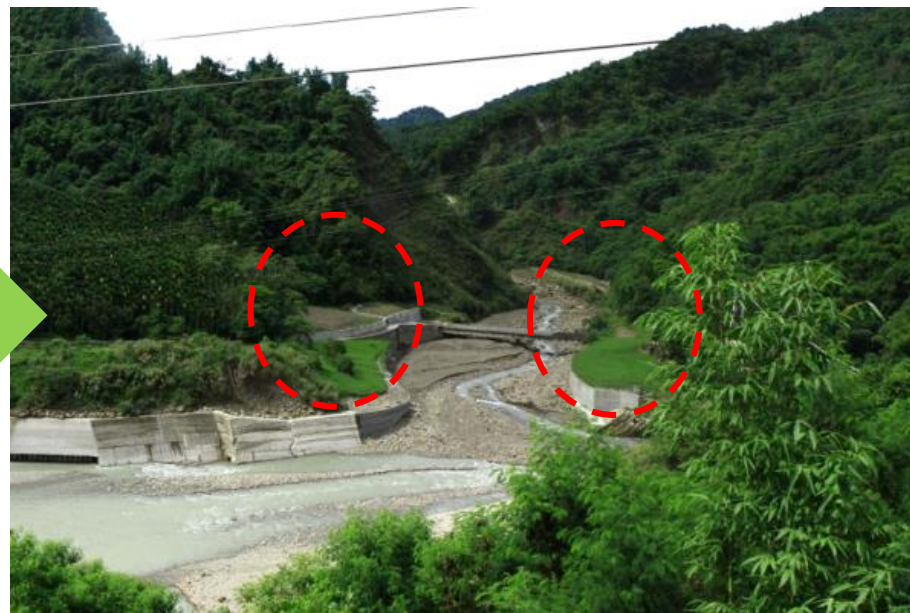
完工九個月

(104.08.05)

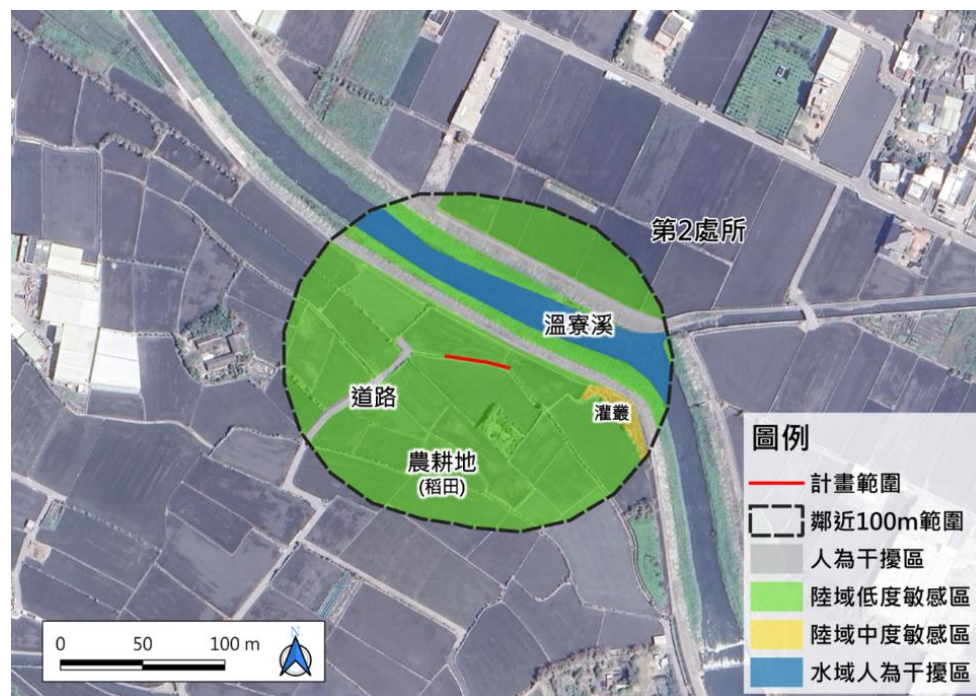
## 案例-114年度大安站朝清溝1給水等改善工程

等級	顏色 (陸域/水域)	判斷標準	工程設計 施工原則
高度敏感	紅/藍	屬不可取代或不可回復的資源，或生態功能與生物多樣性高的自然環境。	優先迴避
中度敏感	黃/淺藍	過去或目前受到部分擾動、但仍具有生態價值的棲地。	迴避或縮小干擾棲地回復
低度敏感	綠/-	人為干擾程度大的環境。	施工擾動限制在此區域營造棲地
人為干擾	灰/淺灰	已受人為變更的地區。

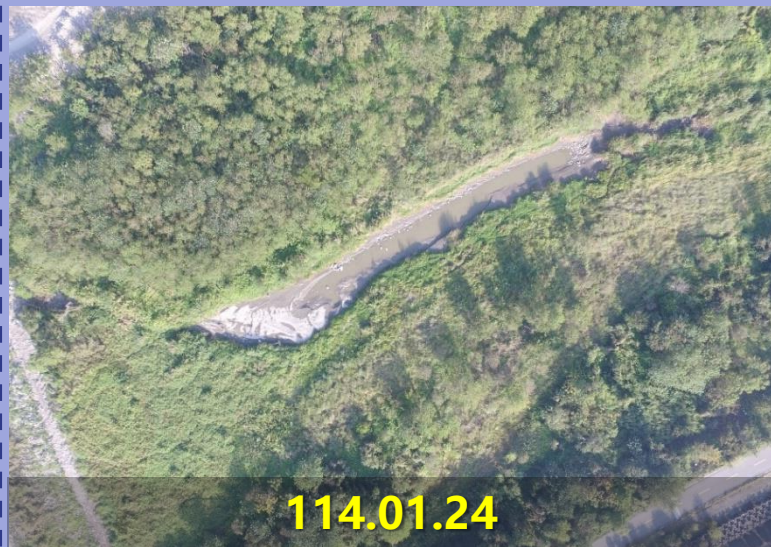
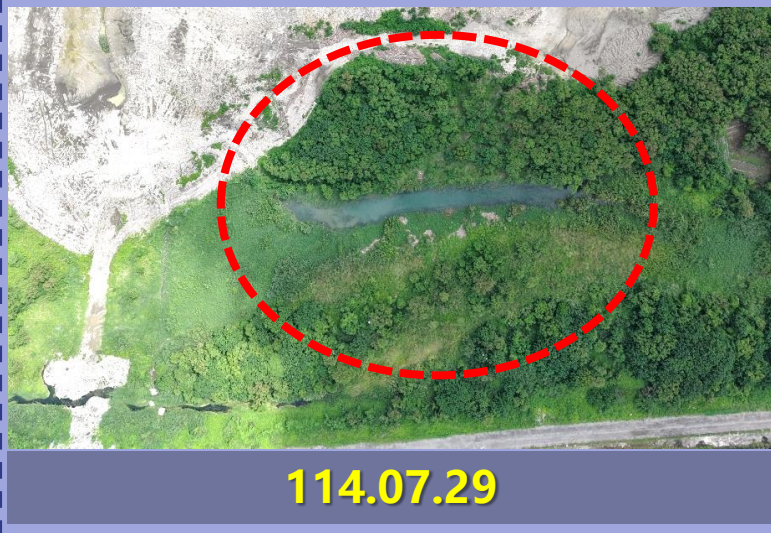
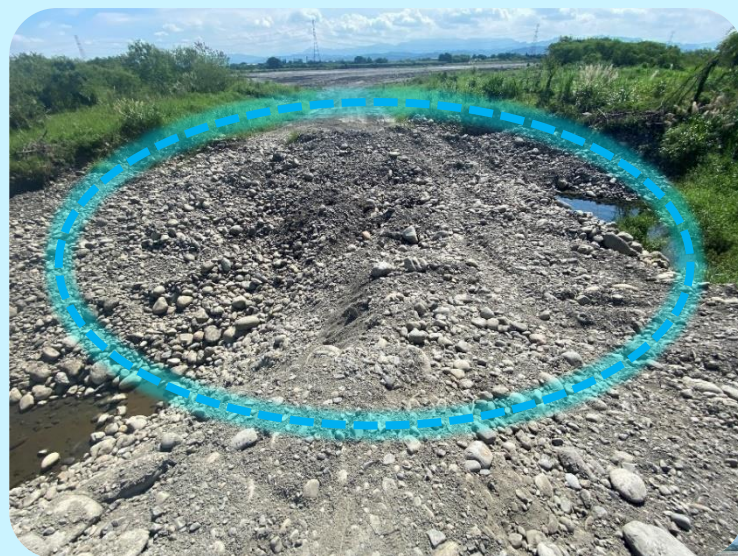
## 烏溪伏流水二期工程

工區週邊伏流水池，恢復原水位高度(平均約1.2公尺)。

施工便道與  
臨時挖掘水  
池復舊，發  
現**土砂阻斷**  
**水流**，

輔導施工單  
位**恢復水域**  
**生物縱向廊**  
**道**。

水域生物縱向廊  
道**暢通**。

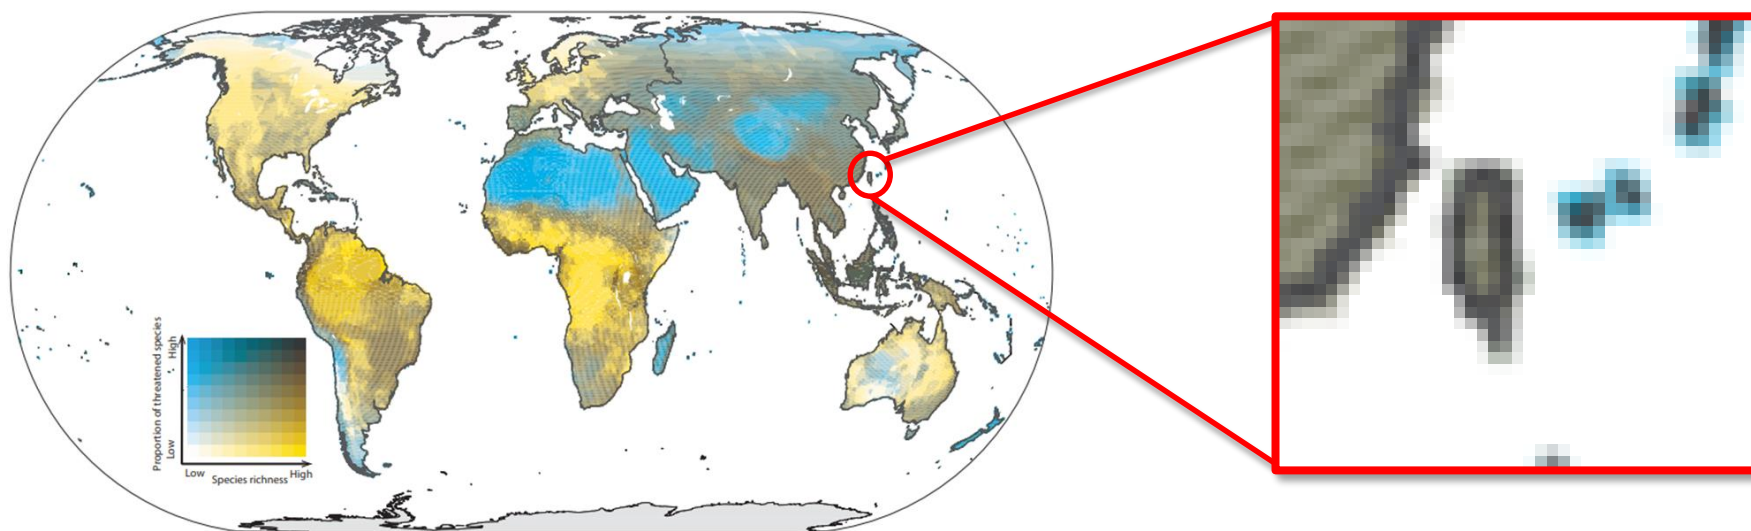
# 陸域脊椎動物物種豐富度與受威脅分布

- 明黃色區域 = 高多樣性但低受威脅；  
深藍區 = 低多樣性但高受威脅；深色區 = 高多樣性且高受威脅
- **台灣**位在深色區，**屬於生態高多樣性且高威脅的地區**
- **因此台灣的生態保育極為關鍵，務必落實生態檢核**
