台灣自來水股份有限公司
草屯淨水場新建工程

施工階段生態檢核報告
(第三次)

主辦機關：台灣自來水股份有限公司中區工程處
監造單位：台灣自來水股份有限公司中區工程處第四工務所
委託單位：華村營造有限公司
執行單位：弘益生態有限公司
中華民國 111 年 05 月

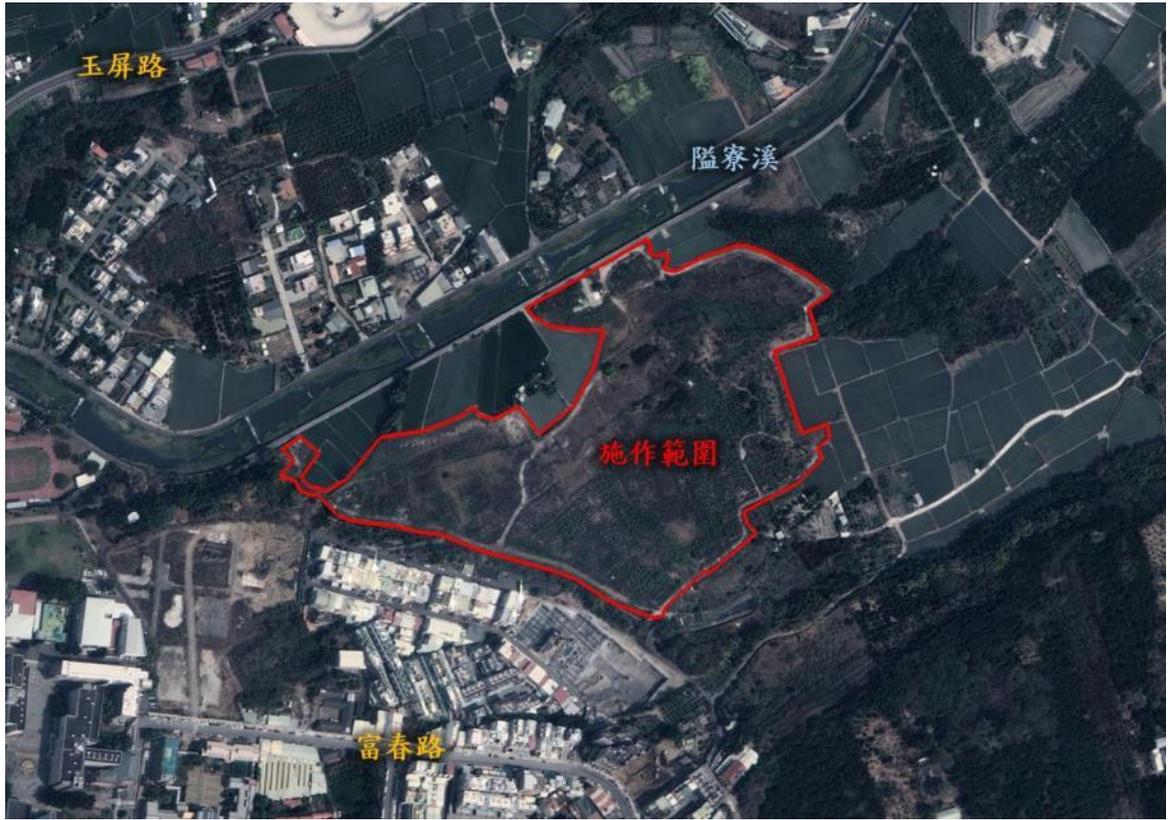
圖 1-1 施工範圍圖

本案位於南投縣草屯鎮，為配合烏嘴潭人工湖工程而新建草屯淨水場基地及相關淨、廢水處理設備及污泥脫水系統等，總面積約 8.15 公頃，目的為減抽地下水並滿足彰化地區及南投草屯中長程目標年之公共用水需求，並達到穩定區域供水之目標。施工範圍圖詳圖 1-1。

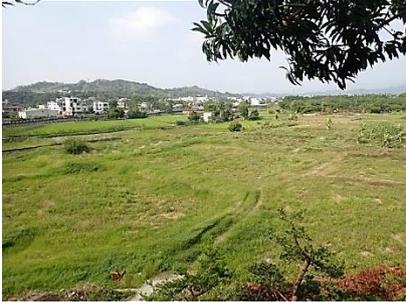
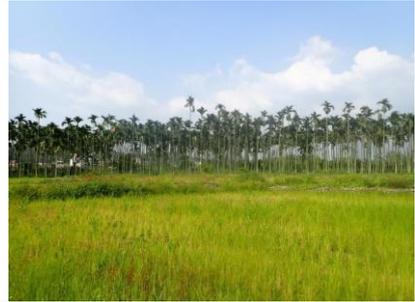
照片 3-1 設計階段環境及生物影像記錄

根據設計階段生態調查(109 年 4 月)之環境描述可知,陸域棲地部分,預定施作範圍及鄰近區域,主要為農地、廢耕地、檳榔園及草生地,其中草生地內以大花咸豐草、青莧、青箱及紫花藿香薊等先驅草本植被為優勢,工區外零星分布有樟樹、榕樹、棟等喬木以及竹林等形成竹闊葉混合林,記錄有大冠鷲、黑翅鳶及紅尾伯勞等保育鳥類,其餘為低海拔常見之種類,如麻雀及紅鳩等。水域棲地部分,溪水流速中等,水質清澈無異味,底質為既有沙泥質,河道兩側皆為人造堤防及水泥構造物,水道堤防上具零星喬木(構樹、血桐),可提供水鳥,如小白鷺等在此棲息,水中亦記錄有臺灣石鱚、臺灣鬚鱨(臺灣馬口魚)及粗首馬口鱨等魚類棲息。照片記錄詳照片 3-1。

工區內環境	工區外檳榔園
水域環境

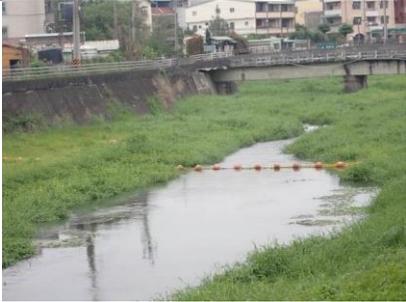
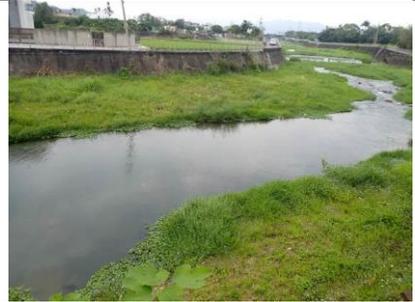
隘寮溪	濱溪植被
生物影像

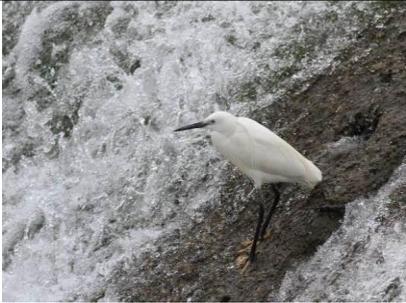
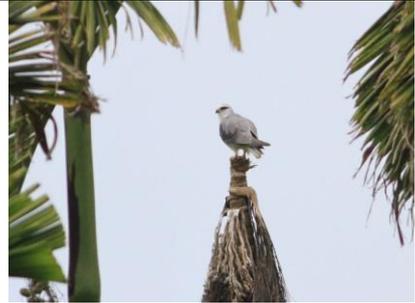
小白鷺	黑翅鳶

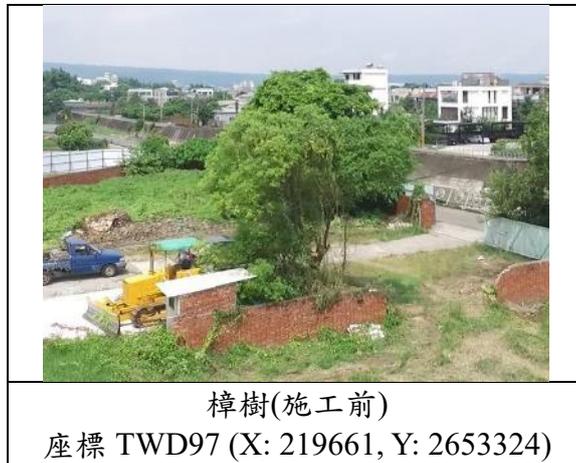
照片 3-2 生態保全對象影像記錄

生態保全對象部分，本計畫保全之樟樹為工區內部少數生長之喬木，其胸徑適中，生長狀況良好，可提供施作過程中鳥類躲藏之空間，故建議予以保全，設計階段所提之 2 棵樟樹及 1 棵榕樹，經

現地勘查後，分別落於工區範圍外及南側社區內，受工程影響程度較輕，故僅將工區內部之樟樹標示為生態保全對象。

1. 【迴避】迴避工區內樟樹(TWD97 X: 219661, Y: 2653324)，以工程警示帶或拒馬標示避免毀傷。
2. 【減輕】限制工程施作範圍，並設置施工圍籬等設施，圍設工區範圍，阻隔工區外野生動物視線，同時避免機具及相關人員進入鄰近農田、檳榔園及次生林，減輕工程對工區外環境之影響。

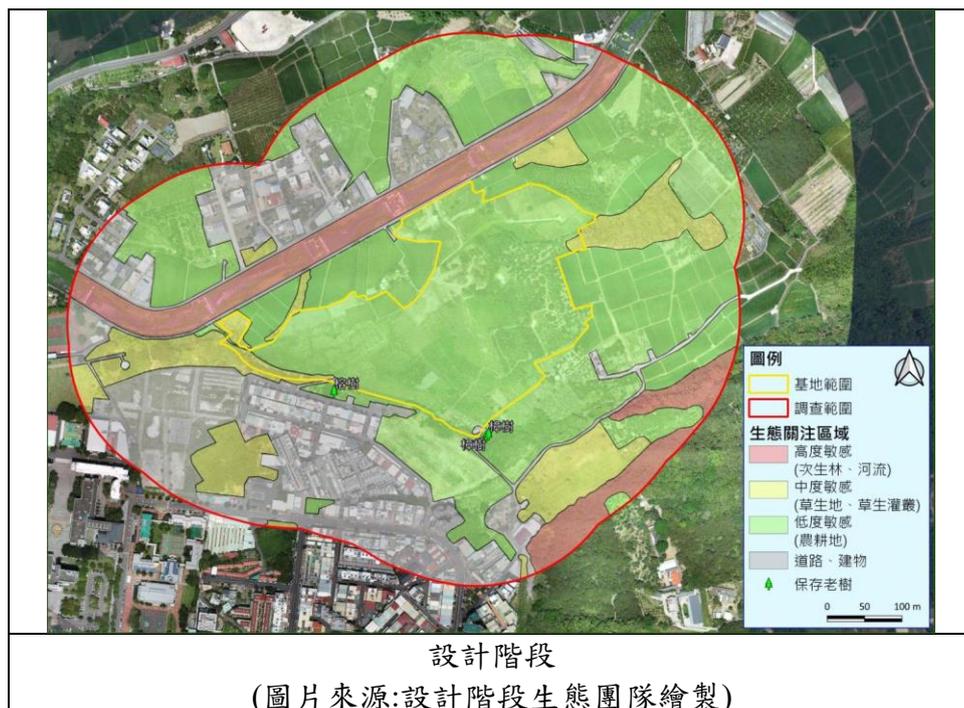
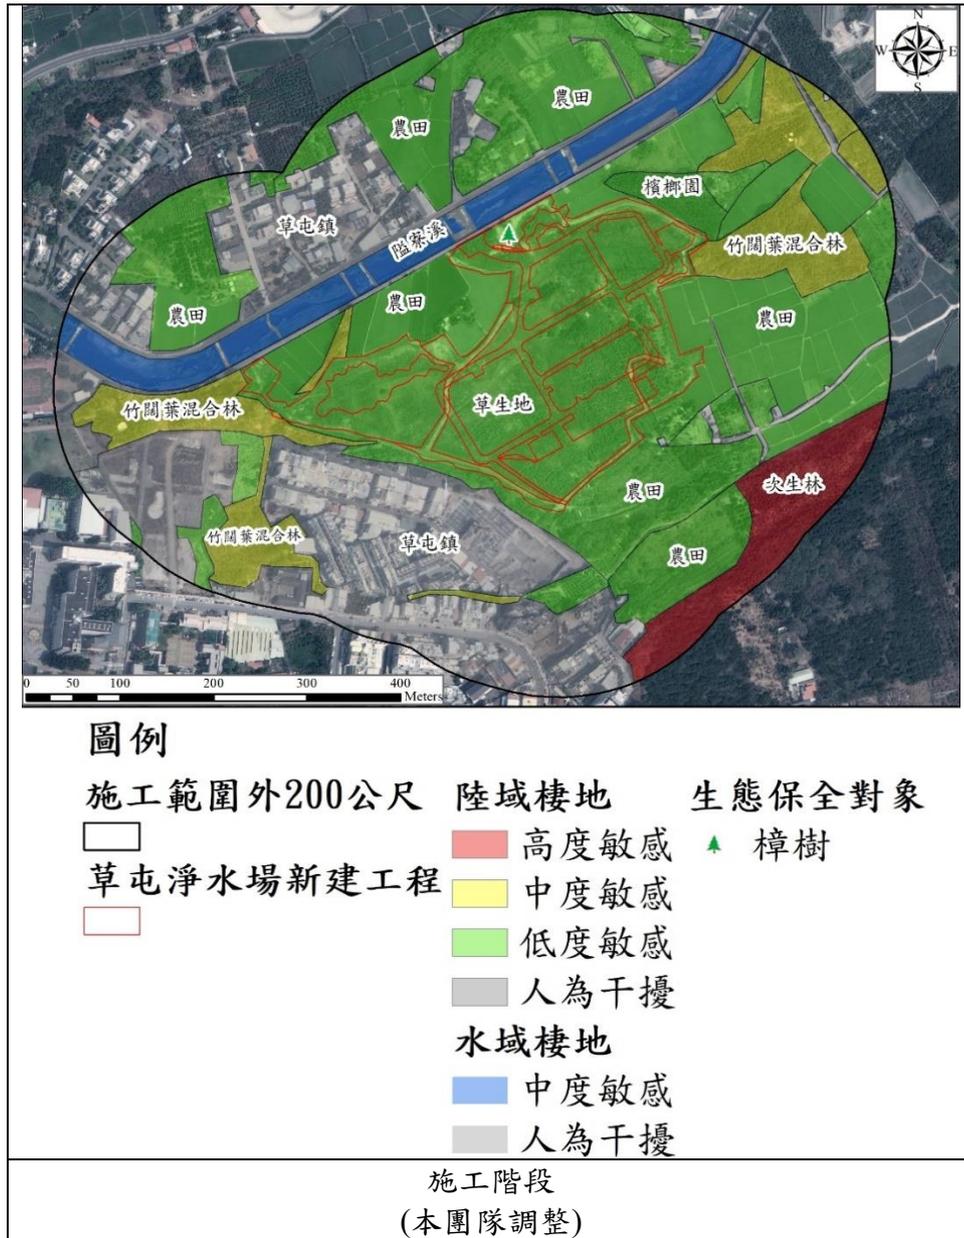
圖 3-2 生態關注區域圖

生態關注區域部分，工區內部及鄰近地區仍以草生荒地、農地及檳榔園為主，屬低度陸域敏感區；農地間零星夾雜竹闊葉混合林，屬中度陸域敏感環境；次生林坐落於工區東南方，可提供野生動物躲藏及棲息空間，生態敏感性較高，屬高度敏感區。水域部分，工區北側臨近隘寮溪排水，其濱溪植被寬，且多生物利用，為水域中度敏感環境；溪中設有數處橫向結構物，則為人為干擾環境（詳照片 3-2、圖 3-2）。

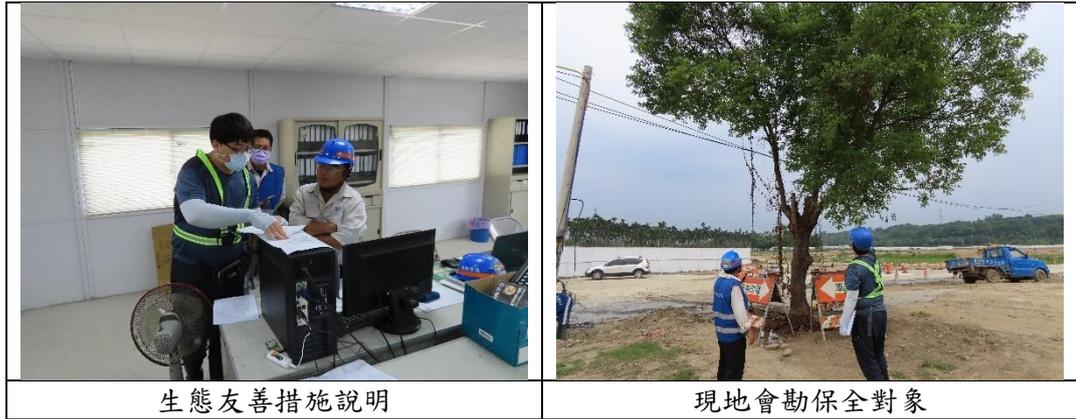
照片 4-2 生態檢核說明會暨現勘辦理情形

為使監造單位及施工廠商了解施工階段生態檢核作業之執行方式，且說明計畫區周圍環境生態敏感區位及生態保全對象位置，並宣導生態友善措施及關注物種，以達到確實執行各項生態友善措施之目的，故本案於 110 年 10 月 20 日辦理環境保護教育訓練暨生態檢核說明會，於現地與華村營造有限公司討論預定執行之生態友善措施與相關注意事項，並現場會勘生態保全對象—樟樹，說明施工過程應迴避並以拒馬或工程警示帶等標示之，避免砍伐及損傷辦理情形照片詳見照片 4-2。

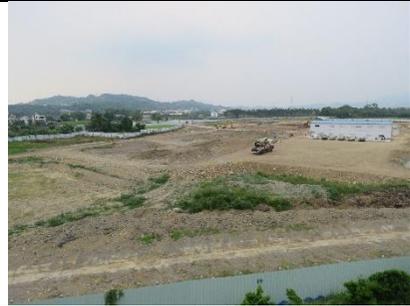
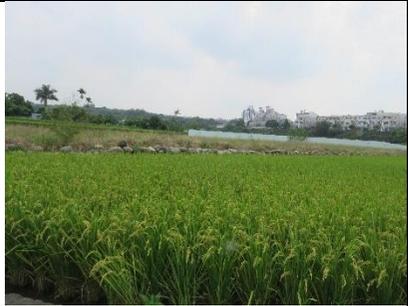
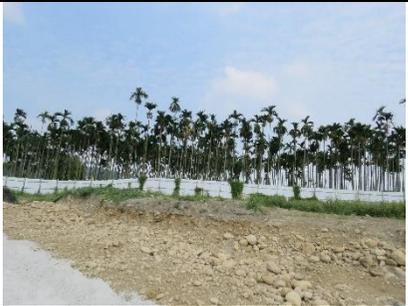
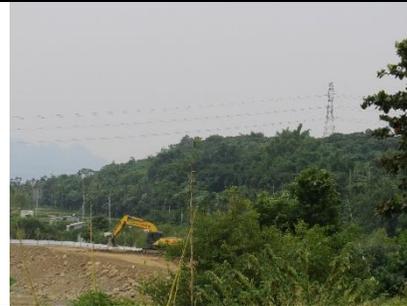
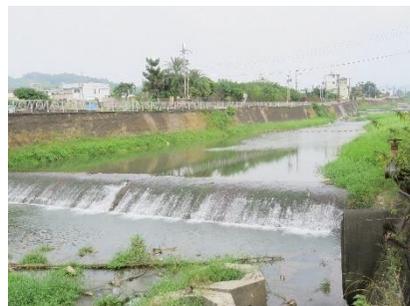
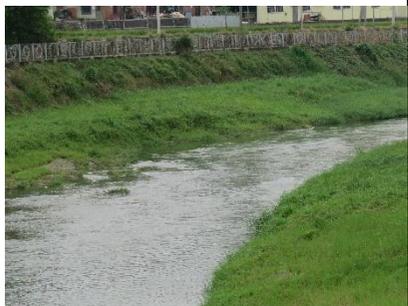
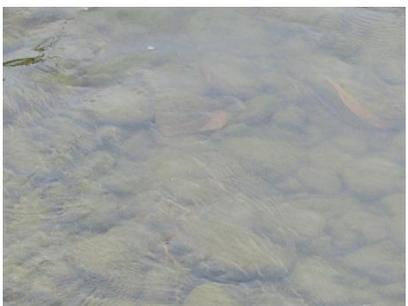
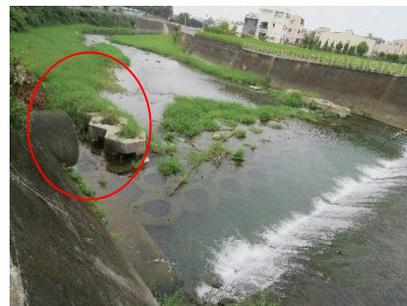
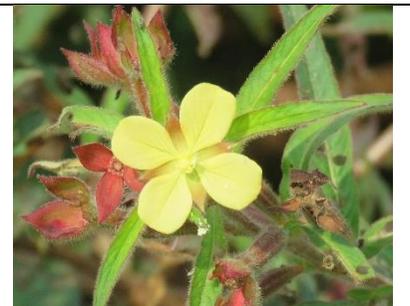
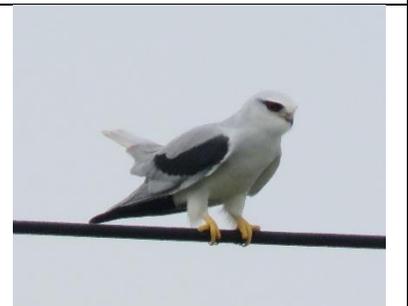
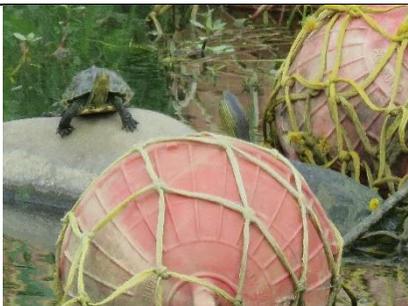
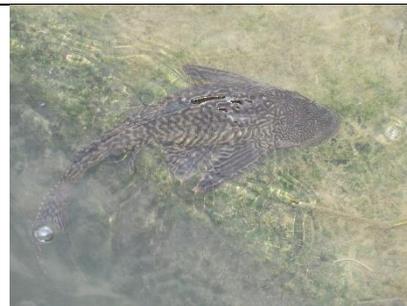
照片 4-3 施工中環境及生物影像記錄(第一次生態檢核作業)

民國 110 年 10 月 20 日進場執行第一次施工階段生態檢核作業，陸域部分，工區外圍以施工圍籬環繞，工區外之農地、檳榔園仍正常耕作，竹闊葉混合林及次生林等仍保持良好，現勘時記錄大冠鷲於空中盤旋，並於檳榔園中記錄黑翅鳶停棲於枝頭及俯衝隘寮溪進行覓食，工區內已完成整地作業，施作便道依循規劃設計路線運行，進場時正在進行構造物基礎開挖作業，建立有沉砂靜水池、場區內污水導流及涵管設施、物料及土砂堆置區、洗車池及垃圾集中處等，西側既有溝渠周邊保有部分草生地環境，生長有大花咸豐草、水丁香、水茄及白花牽牛等植被，並記錄大量麻雀、白尾八哥及斑文鳥等於草生地活動。保全對象—樟樹，周邊以工程拒馬環繞，樹身無明顯工程損傷痕跡，枝條及葉片生長良好，整體而言，工區外棲地環境維持良好，無大規模植被砍伐狀況，仍可見黑翅鳶等保育類生物正常活動，而工區內仍可記錄多種鳥類活動，無過度驚擾及驅離狀況。水域部分，工區北側隘寮溪維持常流水，水量豐沛而湍急，水

色清澈而無異味，整體土砂量低，底質維持卵、礫石組成，水中常見口孵非鯽雜交魚、臺灣鬚鱨、豹紋翼甲鯰及斑龜等水生生物活動，濱溪植被寬，生長以巴拉草等草本植被為優勢，記錄有小白鷺、中白鷺及灰鵲鴿等停棲，現勘時，工區出水口處並無水質污染及生物死亡等常現象，生物活動均正常，施工階段將持續進行觀察，照片記錄詳照片 4-3。

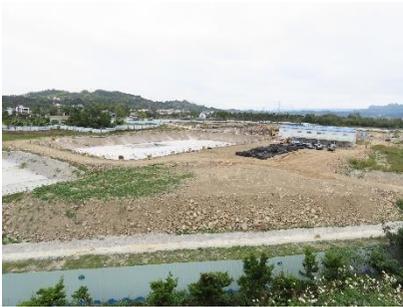
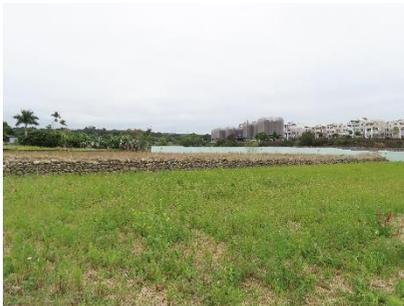
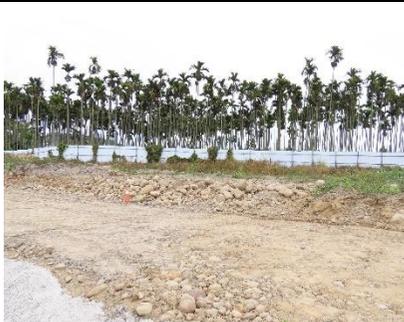
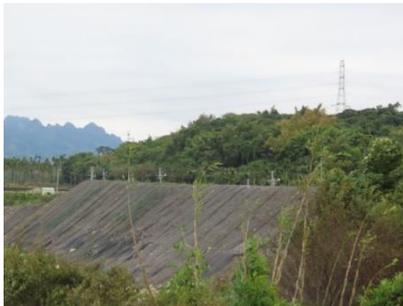
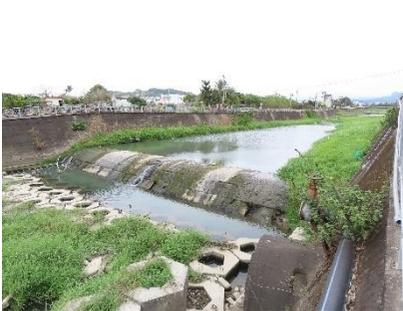
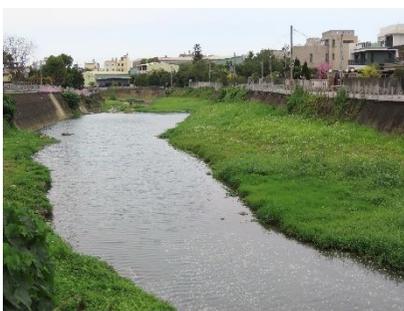
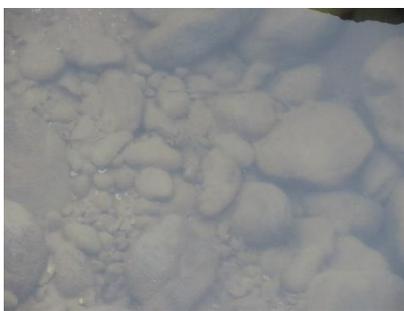
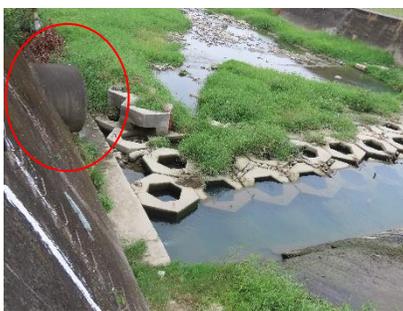
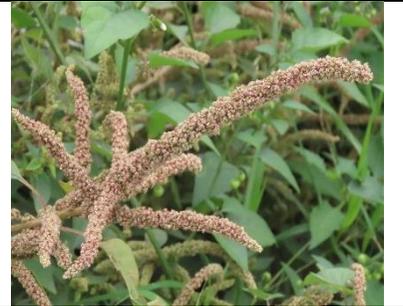
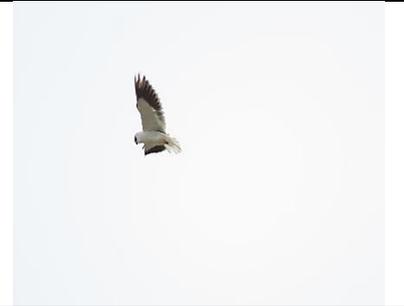
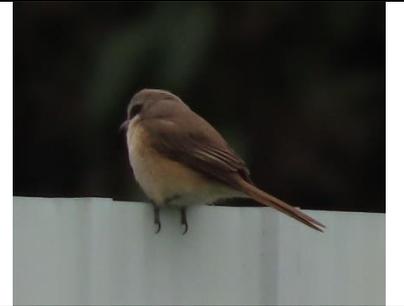
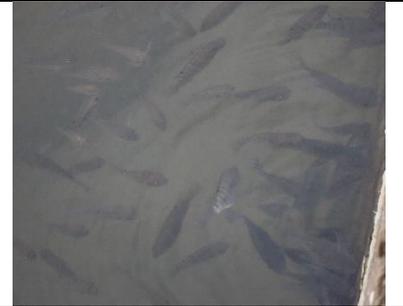
照片 4-4 施工中環境及生物影像記錄(第二次生態檢核作業)

民國 111 年 01 月 11 日進場執行第二次施工階段生態檢核作業，工程進度約為 5%，已完成大部分預定結構基礎開挖及落樁等高震動作業。陸域部分，工區外之農地多進入冬季休耕期，田中多撒播波斯菊及油菜等綠肥，鄰近檳榔園、竹闊葉混合林及次生林與第一次施工中狀態無異，常見白尾八哥及大卷尾等停棲於鄰近電線上；工區外圍保持施工圍籬環繞，出入口之洗車池旁標示有「離开工區之工程車輛須清洗」等標示，且工區內土方堆置區均有覆蓋黑色防塵網，故工區內及鄰近環境皆無砂塵飄散之情況；鄰近工區出入口之保全對象—樟樹，保持拒馬環繞，樹身無損傷，葉片及枝條等均正常生長。工區內車輛及人員均以既定施工便道及預定施作構造範圍進行作業，故非作業區之草生地生長蓬勃，以青莧、紫花霍香薊、紅花野牽牛及大花咸豐草為優勢植被，並常見大量褐頭鷓鴣、斑文鳥及白頭翁等成群活動於草生地。據營造團隊觀察，幾乎每日均可見黑翅鳶於工區草生地周圍盤旋或覓食，且現勘時確實記錄有黑翅鳶於工區上空懸停狩獵，同時，工區內亦記錄保育類—紅尾伯勞停棲於圍籬上，說明工區內環境仍有多種鳥類活動、棲息及覓食，與第一次施工中生態環境相近。

水域部分，現勘時已進入冬季，降水較少，工區北側隘寮溪維持常流水，水量較第一次施工中少，流速亦較為緩慢，較少有湍瀨

激起，水色略呈綠色但仍可見底，土砂量低，底質維持卵、礫石組成，常見口孵非鯽雜交魚成群於緩流處活動，斑龜則常棲息礫石上，濱溪植被與第一次施工狀態無異，仍生長以巴拉草等草本植被為優勢，兩側偶攀附有番仔藤及山葛，沿溪淺流處多親水性鳥種活動，如小白鷺、黃頭鷺、蒼鷺、紅冠水雞、磯鶻及小環頸鵠等覓食，現勘時，工區出水口處並無水質污濁現象，但於隘寮溪上游處發現一小白鷺屍體於水中漂浮，除該個體外，全溪段不見其於鳥類或魚類等死亡個體，推測可能為近日溫度低寒所致之單一個案，後續施工階段將持續進行觀察，照片記錄詳照片 4-4。

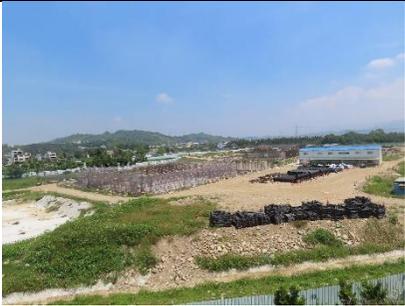
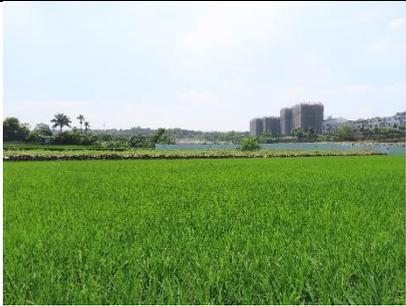
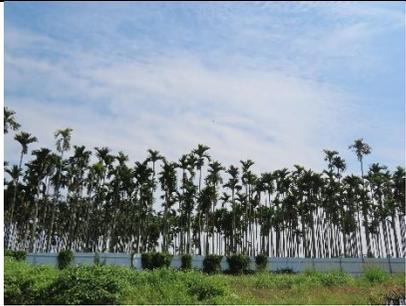
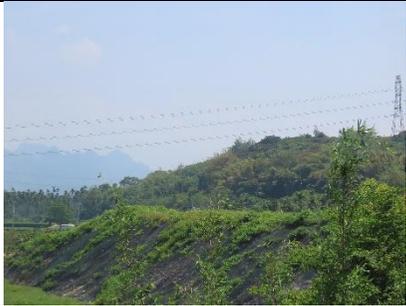
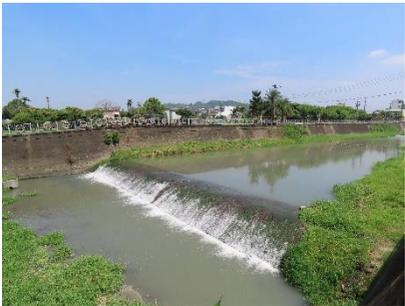
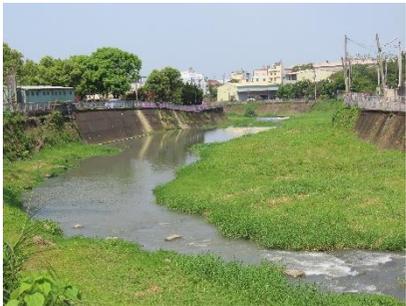
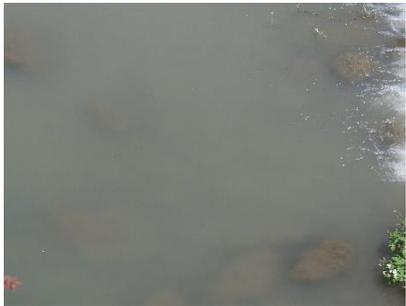
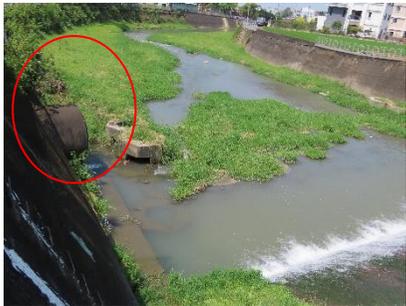
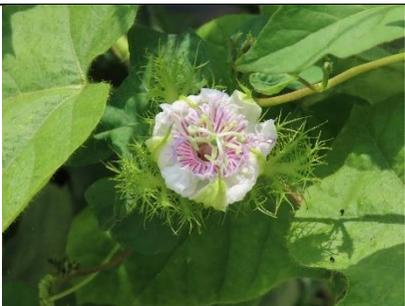
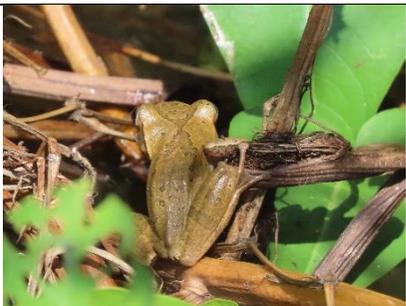
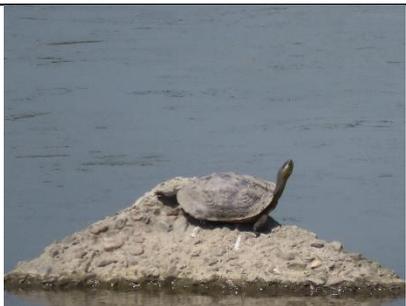
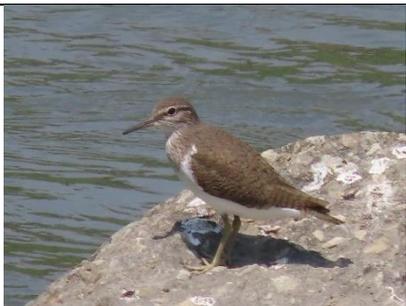
照片 4-5 施工中環境及生物影像記錄(第三次生態檢核作業)

民國 111 年 04 月 11 日進場執行第三次施工階段生態檢核作業，工程進度約為 11.6%，工區內正進行各區構造物基礎營建作業，大多為低噪音及低震動作業。陸域部分，工區外之農地多進入春季插秧施作期，同樣維持水稻田耕作，鄰近檳榔園、竹闊葉混合林及次生林與第二次施工中狀態無異，常見空中有大冠鷺盤旋及俯衝，而周圍電線則常見白尾八哥及大卷尾等停棲；工區外圍保持施工圍籬環繞，圍籬上常有白尾八哥、紅鳩及灰頭鷓鴣等鳥類停棲，工區出入口之洗車池正常運行，且洗車沉澱池內記錄有許多斑腿樹蛙蝌蚪棲息，說明本案施作相關車輛並無機油及廢料流出，土方堆置區維持黑色防塵網覆蓋，並生長大量草本植被，常見斑文鳥群及白頭翁等鳥類利用，而工區內及鄰近環境皆無砂塵飄散之情況，環繞工區之沉砂靜水渠道偶有積水，並於草生良好處形成數處小型草澤，常見水生昆蟲及兩生類棲息，如侏儒蜻蜓、溪神蜻蜓、弓背細蟥、澤蛙及斑腿樹蛙等；鄰近工區出入口之保全對象—樟樹，保持拒馬環繞，樹身、葉片及枝條皆無損傷、揚塵覆蓋問題，勘查時已進入開花-結實週期，生長狀態良好。工區內車輛及人員均以沿固定路線及預定

施作構造範圍進行作業，故便道及構造周圍之草生地生長蓬勃，以青荳、光果龍葵、紫花霍香薊、紅花野牽牛及大花咸豐草為優勢植被，並常見大量褐頭鷓鴣、斑文鳥及白頭翁等成群活動於草生地。整體工區內及周邊生態環境維持良好，無大量驚擾或驅趕現象，工區內草生棲地已逐漸恢復。

水域部分，檢核作業現勘時已進入春季豐水期，經連日春雨，工區北側隘寮溪溪水豐沛且流速快，溪流經礫石群及既有構造物時可激起多次湍瀨，水色因挾帶少量砂土略呈黃褐色，透明度不高，底質狀態不清晰，但仍維持卵、礫石組成，水中常見斑龜游動或停棲於礫石上，濱溪植被翠綠蓬勃，優勢種以巴拉草為主，伴生構樹小苗及大花咸豐草等植被，兩側堤岸偶攀附有番仔藤及山葛等藤本植物，沿溪淺流常見親水鳥種活動，如小白鷺及磯鶻等覓食、活動。現勘時，工區出水口處並無水質污濁現象，溪段不見生物死亡狀況，生態性維持良好，故推測前次於上游端發現之小白鷺死亡個體與本案施工行為較無關聯，第三次施工中照片記錄詳照片 4-5。
