## 南化複線 - 南化至左鎮送水管橋(一)

### 施工階段生態檢核報告 (第一次施工中)

工程編號：NZ-11-0601-02

計畫範圍位於臺南市玉井區及南化區台 3 線上四座橋梁，由北至南包含高陵橋、沙田橋、三埔橋及四埔橋，113 年 10 月 10 日執行第一次施工中檢核現勘作業，施工進度約 51%，以下就施工前與施工中環境概況分別說明，環境及物種影像紀錄詳表 3-2 所示。

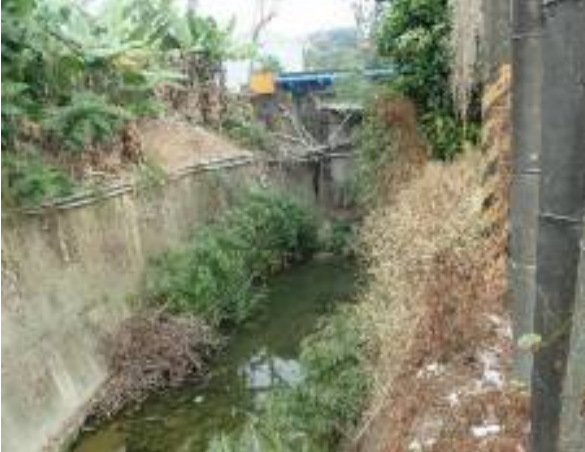
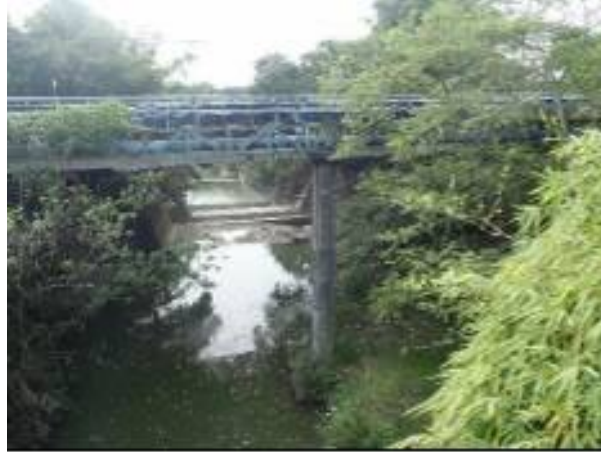
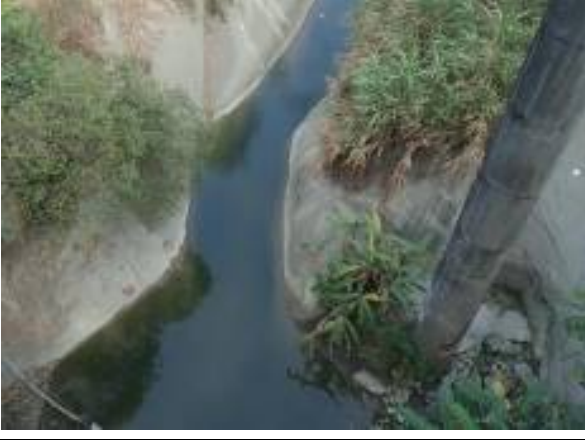
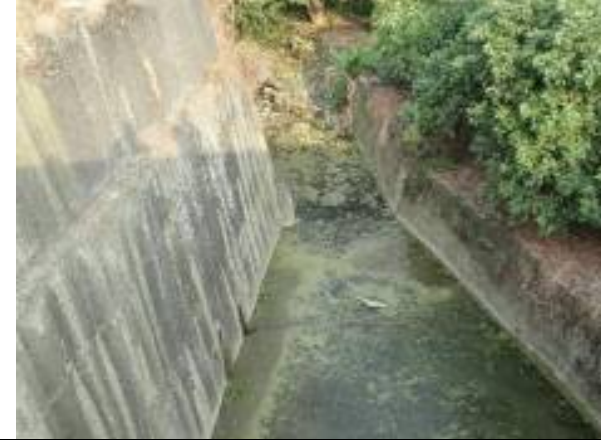
照片 3-3 生態保全對象影像記錄

計畫工區主要橫跨後堀溪、牛稠溪及坑內溝等，後堀溪多經人為整治，呈現兩面光滑混凝土之護岸，牛稠溪及坑內溝兩側具備較多自然土坡，濱溪植被帶較為完整豐富，各溪流皆具有部分自然底質，可供水域生物利用與棲息，故屬中度敏感區域，水域棲地皆應列為生態保全對象，禁止施工行為擾動；生態關注區域圖詳見圖 3-2 及圖 3-3，生態保全對象影像記錄詳照片 3-3。

| <p>高陵橋水域環境<br/>TWD97 座標 X：196318，Y：2556757</p> | <p>沙田橋水域環境<br/>TWD97 座標 X：196630，Y：2556444</p> |
| <p>三埔橋水域環境<br/>TWD97 座標 X：197014，Y：2555033</p> | <p>四埔橋水域環境<br/>TWD97 座標 X：197409，Y：2554172</p> |

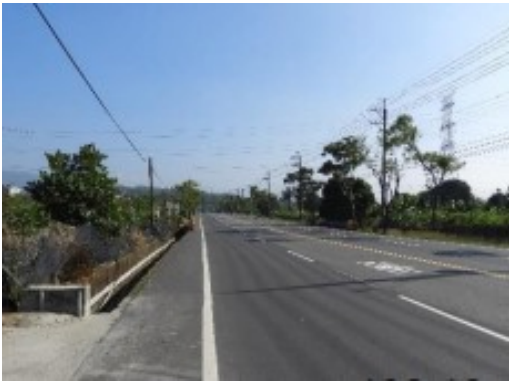
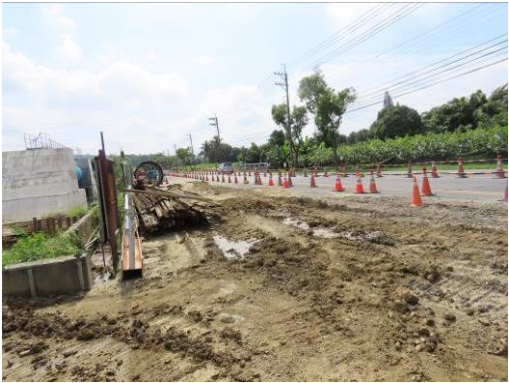
| 日期<br>名稱 | 施工前環境照<br>(108 年 12 月 24 日拍攝) | 第一次施工中環境照<br>(113 年 10 月 10 日拍攝) |
|---|---|---|
| 高陵橋 | | |

高陵橋位置與沙田橋相近，其下方為後堀溪支流，鄰近區域皆為果園，主要栽植番石榴、橄欖及芒果，渠道兩側皆為高聳且垂直之水泥護岸，底質為卵石及水泥，河床兩側主要生長輪傘莎草，水質大致清澈，水流緩慢，橋下明顯可見線鱧及口孵非鯽雜交魚活動。

高陵水管橋利用台 3 線既有道路延伸進入施作，勘查時橋台及水管橋皆已施作完成，後堀溪支流兩側果園及草生地因橋台施作及施工便道設置，目前呈現裸露地環境，施工影響範圍限制於溪流兩側，施工範圍外環境維持良好，周邊紀錄有麻雀、洋燕、樹鵲及多線真稜蜥活動；水域棲地因連日降雨呈現混濁泥色，無法輕易目視水域生物活動情形，因機具無進入溪床施作，水管橋橫跨於溪流上方，故整體水域棲地與施工前並無太大差異。

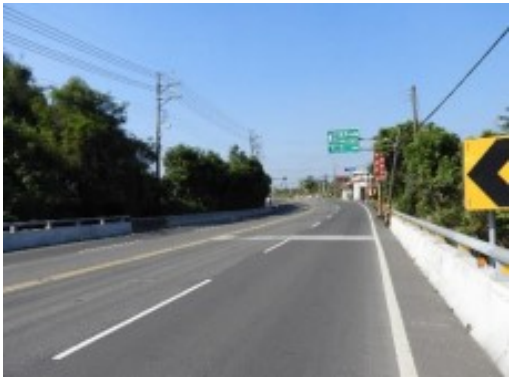
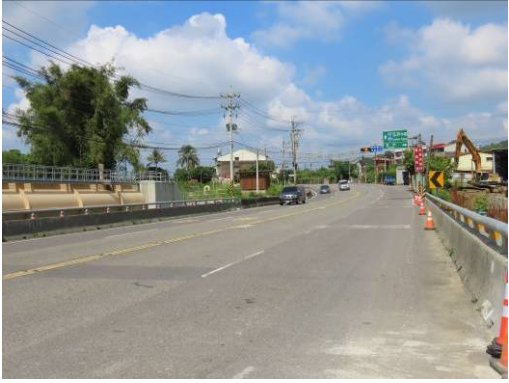
| 日期<br>名稱 | 施工前環境照<br>(108 年 12 月 24 日拍攝) | 第一次施工中環境照<br>(113 年 10 月 10 日拍攝) |
|---|---|---|
| 沙田橋 | | |

沙田橋周邊為果園及民宅，果園內主要栽植有芒果、番石榴及酪梨，沙田橋下之水域環境為坑內溝，屬於排水溝型式，上游處兩側堤岸未有人為構造物，下游處則有混凝土護岸及固床工，勘查時屬枯水期，渠道水流量小且流速慢，僅固床工間有積水，溪床底質多為沉積土砂。

沙田水管橋勘查時已可見兩側橋台結構，水管則尚未架設，西側利用既有道路進入施作，東側沿道路進入果園施作，目前因工區內植被移除，故皆為裸露地環境，果園北側緊鄰次生林環境，施工廠商利用警示帶圍設，明確區隔施工範圍，使施工人員及機具清楚施工邊界，故次生林環境無遭受工程破壞，整體環境維持良好，紀錄有大冠鷲盤旋空中鳴叫、大卷尾停棲於電線上，水域棲地因連日降雨呈現混濁泥色，無法輕易目視水域生物活動情形，兩側橋台施作位置因位於自然土坡上，故為避免鬆軟土石滑落水體，利用鋼板樁擋土，整體水域棲地因機具無進入溪床施作，故與施工前並無太大差異。

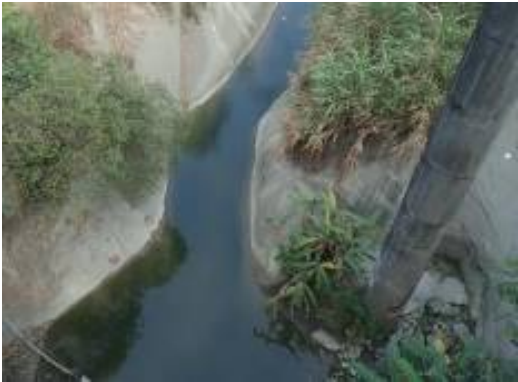
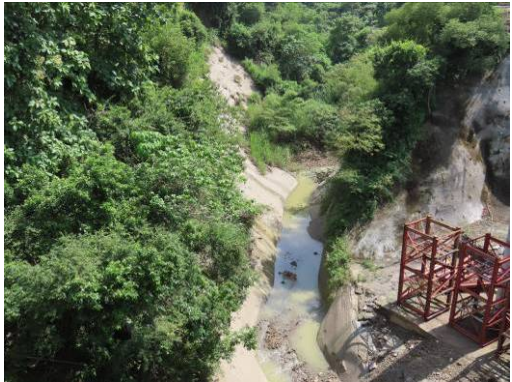
| 日期<br>名稱 | 施工前環境照<br>(108 年 12 月 24 日拍攝) | 第一次施工中環境照<br>(113 年 10 月 10 日拍攝) |
|---|---|---|
| 三埔橋上游水域環境 | | |

三埔橋周邊為果園、耕地及次生林組成，三埔橋下為牛稠溪，橋樑高聳，與河道高低落差大，河道為深邃的坑溝，河道兩岸為岩盤及土坡，兩岸濱溪有雜草生長，往兩側延伸約 3 公尺後始轉為次生林及芒果園，河床底質為大小不一之卵石及沉積土砂組成。

三埔水管橋因既有河道高低落差大，故須於河道中落墩，施工便道由下游西側及上游東側進入，勘查時兩側橋台已設立完成，橋墩有 2 處施作中，河道中設有涵管橋來維持牛稠溪常流水，但因近日颱風豪雨影響，河道中施工便道遭沖毀，水域棲地因連日降雨呈現混濁泥色，無法輕易目視水域生物活動情形，整體水域棲地因橋墩及施工便道設置，兩側濱溪帶植被遭移除，施工範圍區域皆為裸露地環境，相對於其他工區，本工區內環境與施工前差異較大，施工範圍外環境仍維持良好，紀錄有白頭翁、灰鶺鴒及白環鸚嘴鵲活動覓食。

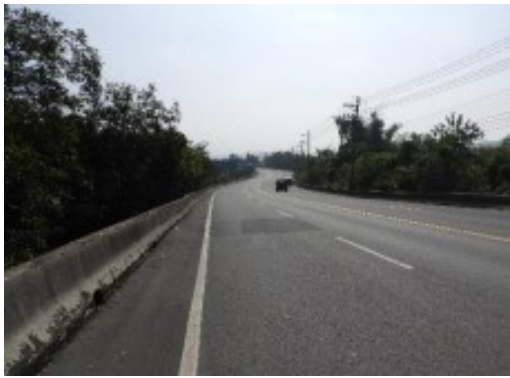
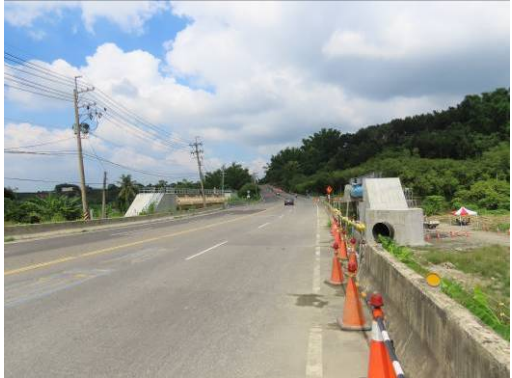
| 日期<br>名稱 | 施工前環境照<br>(108 年 12 月 24 日拍攝) | 第一次施工中環境照<br>(113 年 10 月 10 日拍攝) |
|---|---|---|
| 四埔橋 | | |

工區位於臺南市山上果菜生態合作社附近，周邊環境多為果園，栽植有龍眼、芒果及檳榔，另有部分為人工林，栽植有陰香及大葉桃花心木，民宅零星坐落於路旁，水域環境部分，四埔橋下為後堀溪支流，渠道兩側為水泥護岸，渠道內生長有雜草且有落葉堆積，底質為卵石，水量少且水流量緩慢，水色呈混濁綠色，並散發異味。

四埔水管橋勘查時已完成水管橋設立，機具皆已退場，可見施工便道由西側人工林及東側果園進入，施工便道目前皆為裸露地環境，植被尚未恢復，僅有零星草本植被生長，北側次生林環境紀錄有林鵰盤旋覓食，周邊果園紀錄有大卷尾、白頭翁、樹鵲及紅尾伯勞活動，周邊環境皆無受到工程擾動之跡象，維持良好。

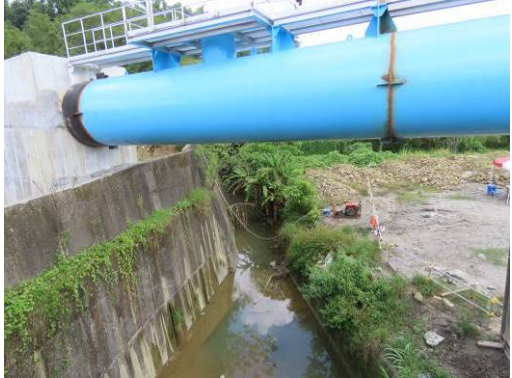
| 日期<br>名稱 | 施工前環境照<br>(108 年 12 月 24 日拍攝) | 第一次施工中環境照<br>(113 年 10 月 10 日拍攝) |
|---|---|---|
| 四埔橋上游水域環境 | | |

後堀溪水域棲地水質保持良好，可直接目視底質環境，河道內有明顯大量沉積砂土堆積於溪床中，水流平緩，以淺流與潭區環境為主，無觀察到水域生物活動情形，僅有善變蜻蜓停棲於濱溪植被，整體水域棲地除底質包埋度較高外，與施工前並無太大差異。

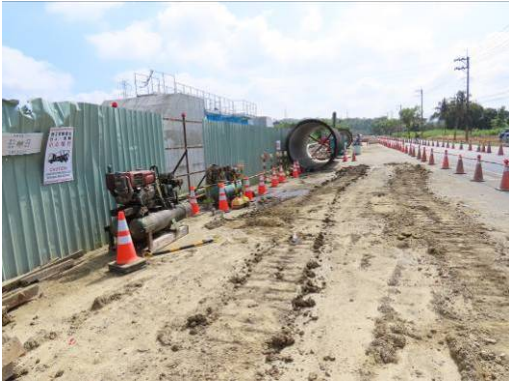
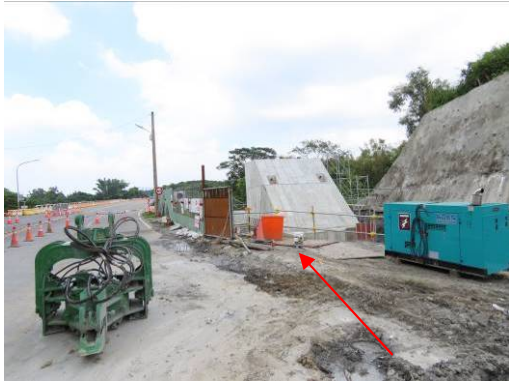
| 友善措施 | 1. 【迴避】為保全良好陸域棲地環境，包括施工便道、機具、物料堆置或土方堆置區皆禁止利用良好林相區域範圍，優先使用道路或裸露地環境，施工便道應利用兩側道路，以最短路徑進入施工。 | |
|---|---|--|
| 照片 | <p>【施工中】(113/10/10)</p> <div style="display: flex; justify-content: space-around;"> </div> <div style="display: flex; justify-content: space-around;"> <p>臨時物料放置道路</p> <p>施工路徑利用道路延伸最短路徑</p> </div> | |
| 說明 | 施工機具及臨時物料利用道路擺放，施工便道利用道路延伸最短路徑進入施作，減少良好植被區域受干擾。 | |

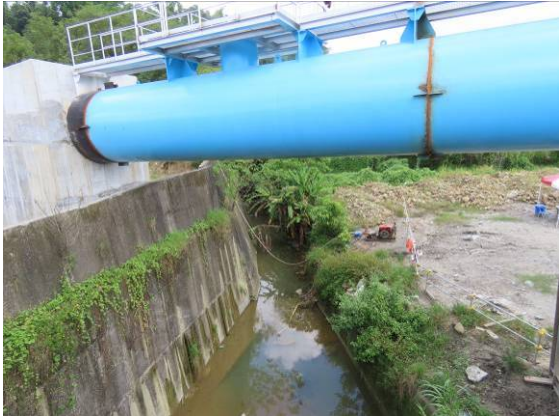
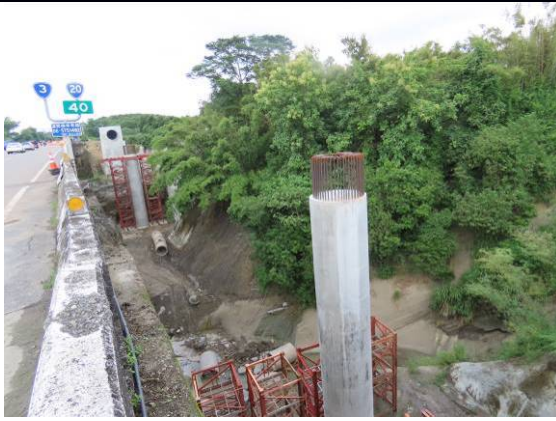
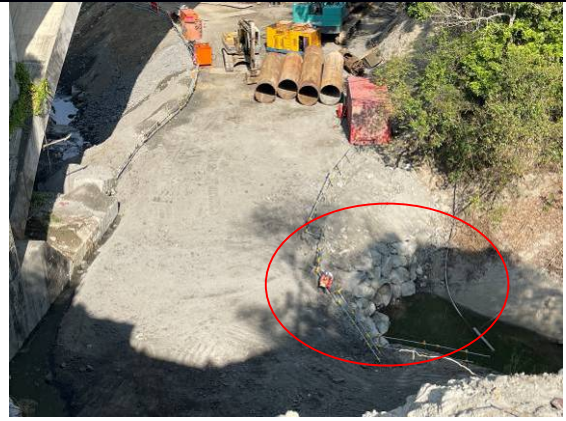
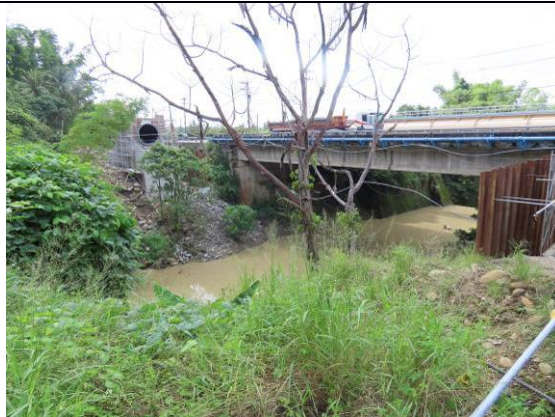
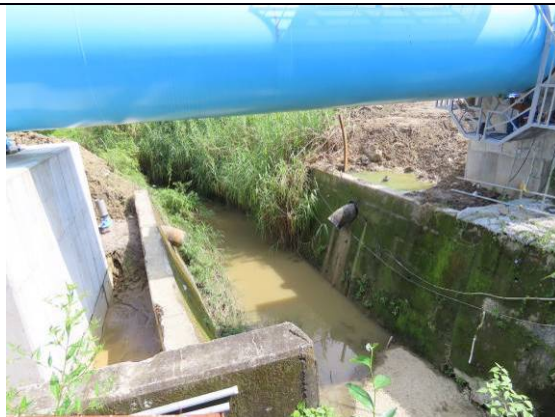
| 友善措施 | 1. 【迴避】為保全良好陸域棲地環境，包括施工便道、機具、物料堆置或土方堆置區皆禁止利用良好林相區域範圍，優先使用道路或裸露地環境，施工便道應利用兩側道路，以最短路徑進入施工。 | |
|---|---|--|
| 照片 | <p>【施工中】(113/10/10)</p> <p>四埔水管橋</p> | |

三埔水管橋

擺設涵管維持常流水

沙田水管橋

高陵水管橋

四埔水管橋、沙田水管橋及高陵水管橋皆無進入溪床中施作，無擾動水域棲地，三埔橋因高程落差較大，需於溪床中設置橋墩，機具需進入溪床施作，故搭設涵管橋施工便道，保持溪流常流水。

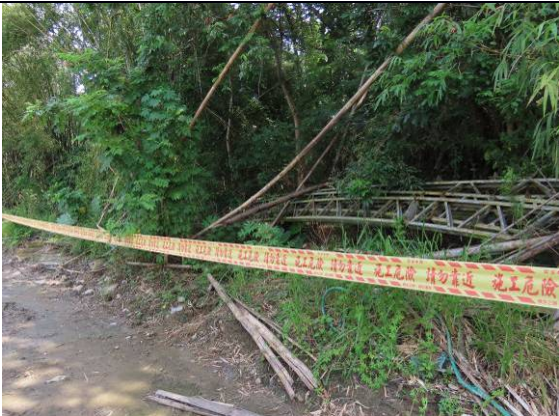
| | <p>施工邊界拉設警示帶</p> | |
| 說明 | 施工邊界確實拉設警示帶，限制擾動範圍，不擾動開挖範圍外之植被。 | |

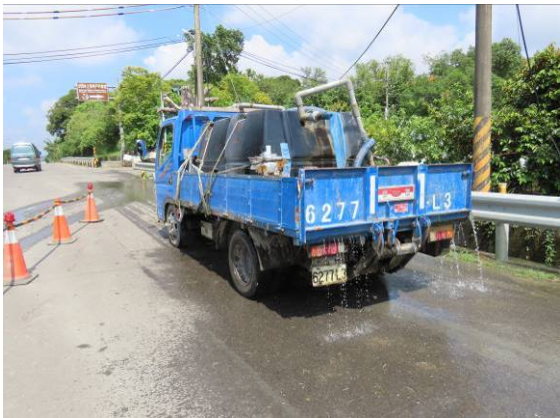
| | <p>灑水車作業</p> | |
| 說明 | 為降低工程揚塵對環境之影響，施工單位不定時對工區及周邊道路進行灑水作業。 | |

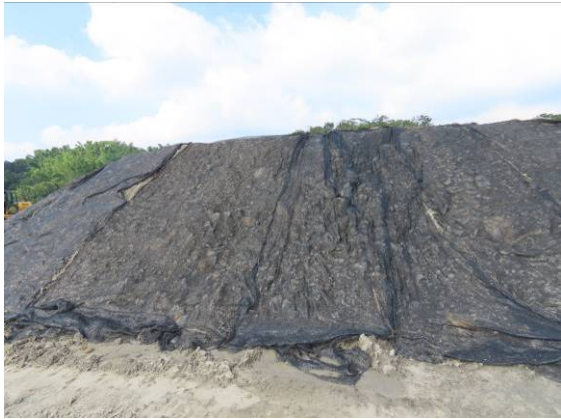
| 照片 | <p>【施工中】(113/10/10)</p> <p>設置防塵網</p> |
| 說明 | 施工單位確實執行，臨時土砂堆置區覆蓋黑紗網，減輕揚塵危害。 |

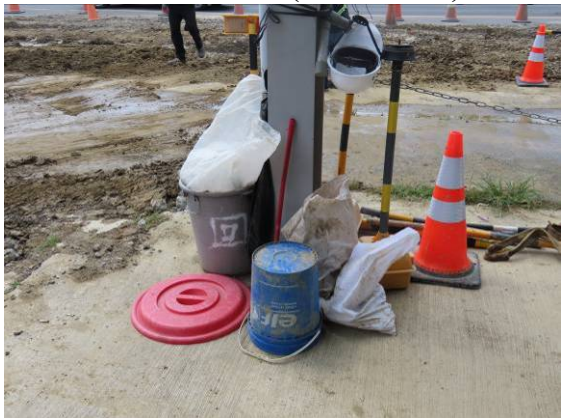
| 說明 | 施工單位確實進行垃圾分類，且於各工區環境皆設有垃圾桶等設施，工區環境衛生品質維護良好。 |

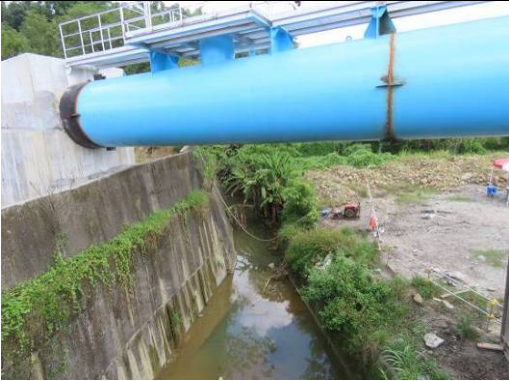
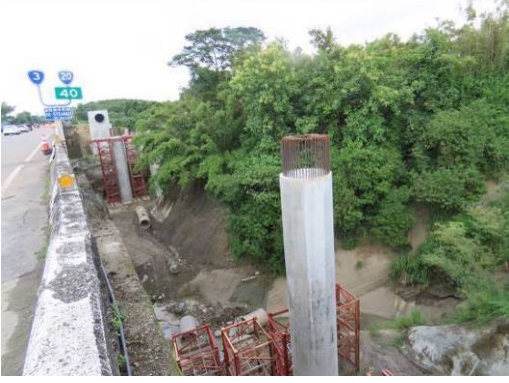
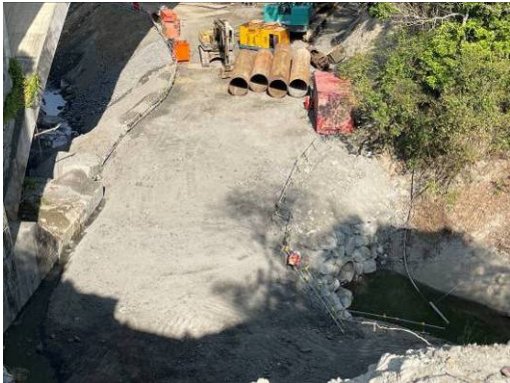
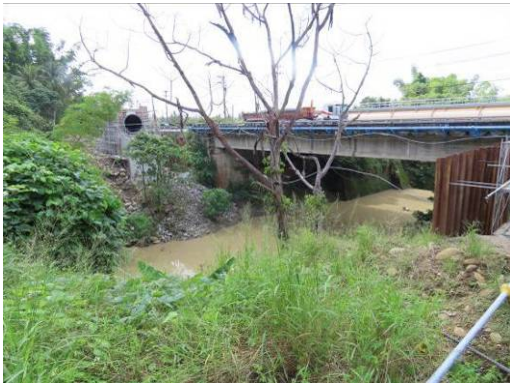
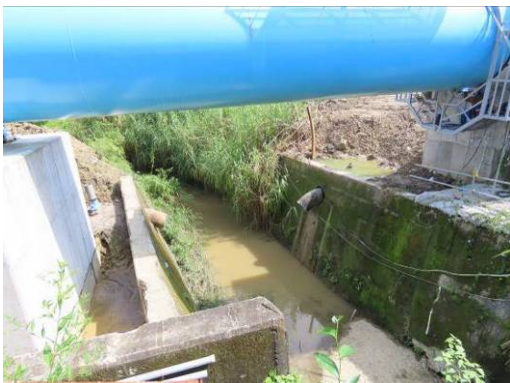
| 項目 | 生態保育措施 | 狀況摘要 | 施工中照片(拍攝日期：113/10/10) |
|---|---|---|---|
| <p>生態保全對象</p> | <p>【迴避】水管橋施工時，除三埔橋外禁止施工機具直接進入溪床環境，維持水域棲地環境不受擾動。</p> | <p>四埔水管橋、沙田水管橋及高陵水管橋皆無進入溪床中施作，無擾動水域棲地，三埔橋因高程落差較大，需於溪床中設置橋墩，機具需進入溪床施作，故搭設涵管橋施工便道，保持溪流常流水。</p> | <p>四埔水管橋(113/10/10)</p> <p>三埔水管橋 (113/10/10)</p> |

| | | | <p>設涵管維持常流水(113/10/10)</p> <p>沙田水管橋(113/10/10)</p> <p>高陵水管橋(113/10/10)</p> |

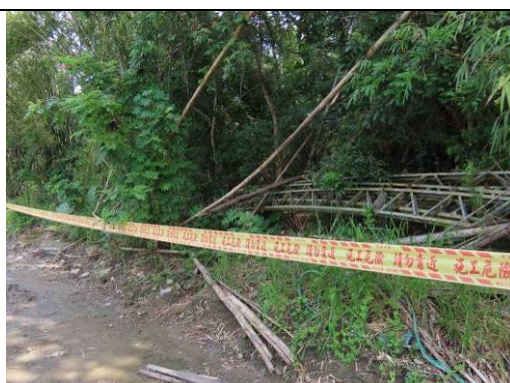
| 生態友善措施 | <p>【縮小】依施工圖說規劃範圍開挖，限制水管橋橋墩及橋台開挖面積，不擾動開挖範圍外之植被。</p> | <p>施工邊界確實拉設警示帶，限制擾動範圍，不擾動開挖範圍外之植被。</p> | <p>施工邊界拉設警示帶(113/10/10)</p> |

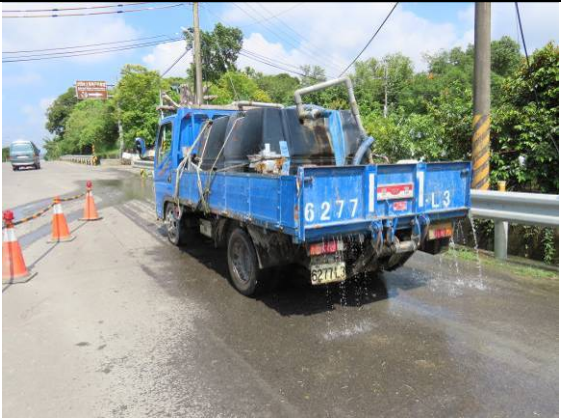
| | <p>【減輕】施工車輛及機具頻繁進出工區易造成揚塵，以致周圍林木葉片表面覆蓋塵土，影響其光合作用及呼吸作用進行，導致植物正常生長，故應定時對施工道路及車輛進行灑水降低揚塵量。</p> | <p>為降低工程揚塵對環境之影響，施工單位不定時對工區及周邊道路進行灑水作業。</p> | <p>灑水車作業(113/10/10)</p> |

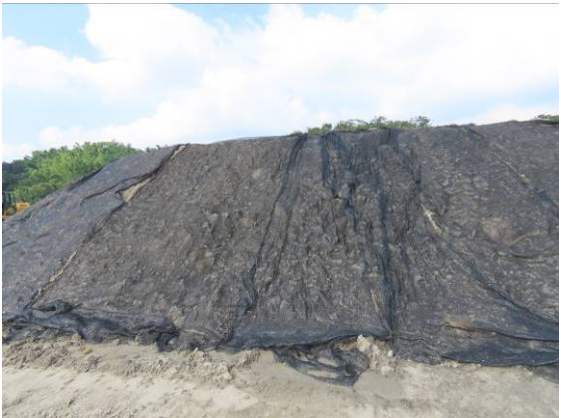
| 生態友善措施 | <p>【減輕】工程挖填之土砂，預先規劃土砂堆置區堆放，並覆蓋帆布或黑紗網，減輕揚塵危害。</p> | <p>施工單位確實執行，臨時土砂堆置區覆蓋黑紗網，減輕揚塵危害。</p> | |

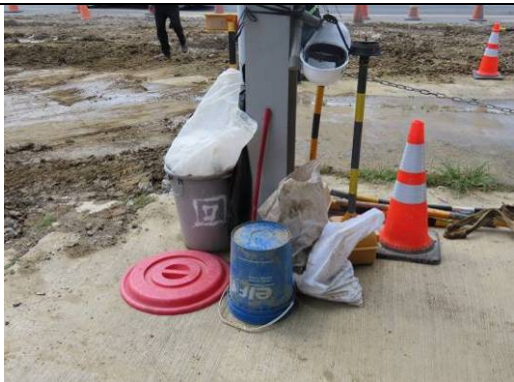
| | <p>【減輕】施工期間應妥善處理施工及民生廢棄物，尤其食物廚餘應須集中放置於加蓋之垃圾桶內，並於當天帶離工區，避免因廚餘留滯工區而吸引野生動物或遊蕩犬貓聚集，衍生其他生態議題。</p> | <p>施工單位確實進行垃圾分類，且於各工區環境皆設有垃圾桶等設施，工區環境衛生品質維護良好。</p> | <p>垃圾分類(113/10/10)</p> |
