## 經濟部工程查核-生態檢核諮詢意見紀錄表

# 經濟部工程施工查核-生態檢核諮詢意見回復說明

標案名稱：南化複線-南化至左鎮送水管橋(二)段

南化複線-南化至左鎮送水管橋(二)段

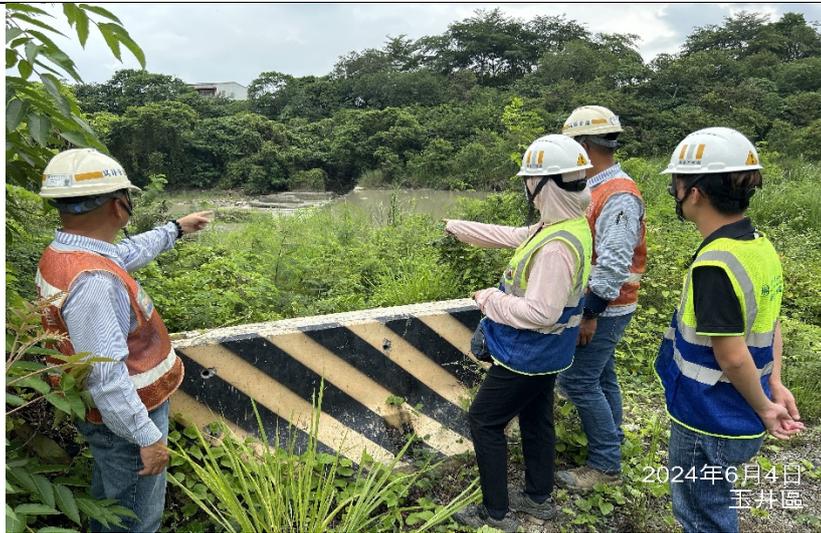
經現場勘查玉井橋下游攔河堰造成垂直跌落高差，不利魚類洄游，建議整修一段緩斜坡魚道，以現地材料利用，以利魚類可循魚道洄游。

說明：  
113年6月4日  
玉井橋之攔沙  
壩監造現勘

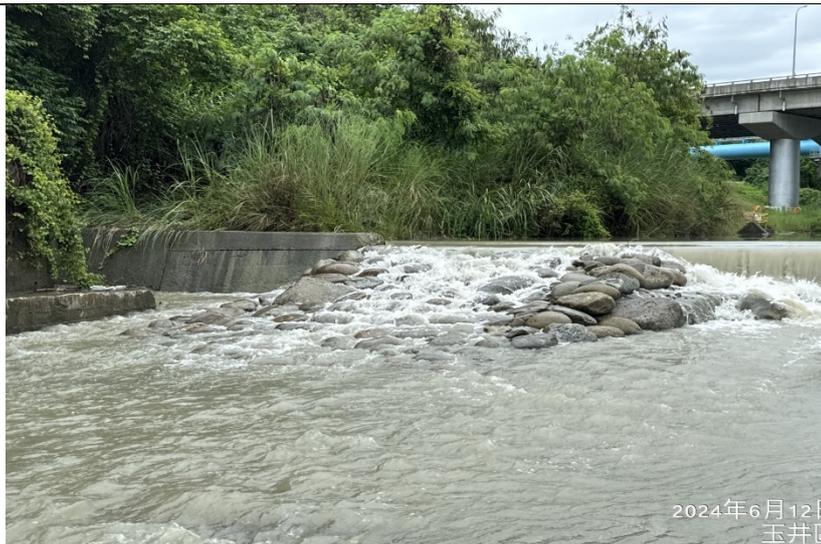
說明：  
113年6月12日  
玉井橋攔沙壩  
下游設置拋塊  
石式魚梯完成

建議事項	改善對策及結果 (附佐證文件及照片請註明)	備註 (未完成者請說明)
<p>3. 本案所謂公民參與多為環境教育訓練，較缺公民與民間團體對工程與生態相關內容之意見與回應的紀錄。</p>	<p><b>[說明]：</b></p> <p>本工程於113年6月4日由承攬廠商邀請民間團體(台灣濕地保護聯盟)召開生態保育研商會議，會中達成設置「拋塊石式魚梯」之構想。會後與生態專業人員及NGO代表(台灣濕地保護聯盟鄭祕書長)至現場現勘且達成共識，於後堀溪攔沙壩下游處河床取塊石堆疊形成「拋塊石式魚梯」以利魚類可循魚道洄游，足見本工程實踐維護生態之責任。</p> <p>113年6月22~23日生態專業人員到後堀溪玉井橋下游攔沙壩下方(台糖舊橋墩旁)檢核「拋塊石式魚梯」成效，由上游至匯流口共設置沙田、攔沙壩上游、攔沙壩下游及匯流口等4個樣區，分別以蝦籠、篩網等工具捕撈魚蝦，以及訪問當地有垂釣或捕撈魚蝦習慣的居民。</p> <p>調查成果就魚蝦而言，數量最多的是台灣沼蝦有61隻(37.1%)、其次依序為羅漢魚有34隻(21.0%，外來種)、日本沼蝦有33隻(20.4%)、台灣鬚鱨有14隻(8.6%)及粗糙沼蝦有7隻(4.3%)等，較特別的是紀錄1隻中華鱉。攔沙壩上下游的不相似度為68.3%，造成不相似的原因主要是日本沼蝦(19.21%、台灣沼蝦(18.0%)、羅漢魚(15.0%)及台灣鬚鱨(8.2%)等。(註魚梯完成後有在地居民於上下游捕捉到6條鱸鰻)。</p> <p>113年6月4日承攬廠商邀請民間團體(台灣濕地保護聯盟)召開生態保育研商會議紀錄詳【附件01】。</p>	
<p>4. 建議本案依據工程會生態檢核資訊公開作業指引公開相關資訊。</p>	<p><b>[說明]：</b></p> <p>本工程施工前及施工中生態檢核調查結果已由承攬廠商設置專屬網址並公開，其網址可於本公司網站生態檢核專區連結，QRcode已張貼於工程告示牌。另外，規劃階段、設計階段之生態檢核成果皆已公開於本公司網站生態檢核專區。</p>
