台灣自來水股份有限公司
草屯淨水場新建工程

施工階段生態檢核報告
(第六次)

主辦機關：台灣自來水股份有限公司中區工程處
監造單位：台灣自來水股份有限公司中區工程處第四工務所
委託單位：華村營造股份有限公司
執行單位：弘益生態有限公司
中華民國 112 年 02 月

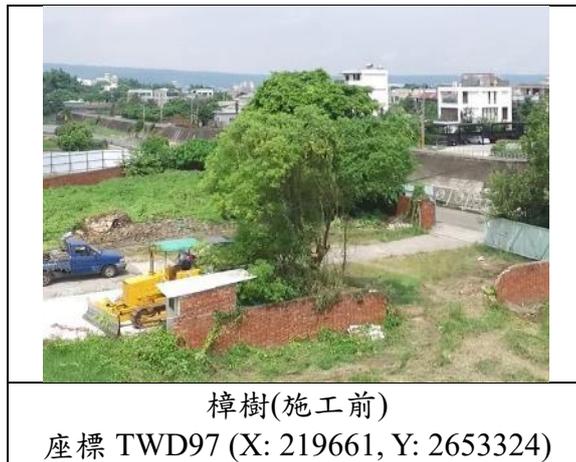
照片 3-2 生態保全對象影像記錄

生態保全對象部分,本計畫保全之樟樹為工區內部少數生長之喬木,其胸徑適中,生長狀況良好,可提供施作過程中鳥類躲藏之空間,故建議予以保全,設計階段所提之 2 棵樟樹及 1 棵榕樹,經現地勘查後,分別落於工區範圍外及南側社區內,受工程影響程度較輕,故僅將工區內部之樟樹標示為生態保全對象。

1. 【迴避】迴避工區內樟樹(TWD97 X: 219661, Y: 2653324)，以工程警示帶或拒馬標示避免毀傷。
2. 【減輕】限制工程施作範圍，並設置施工圍籬等設施，圍設工區範圍，阻隔工區外野生動物視線，同時避免機具及相關人員進入鄰近農田、檳榔園及次生林，減輕工程對工區外環境之影響。

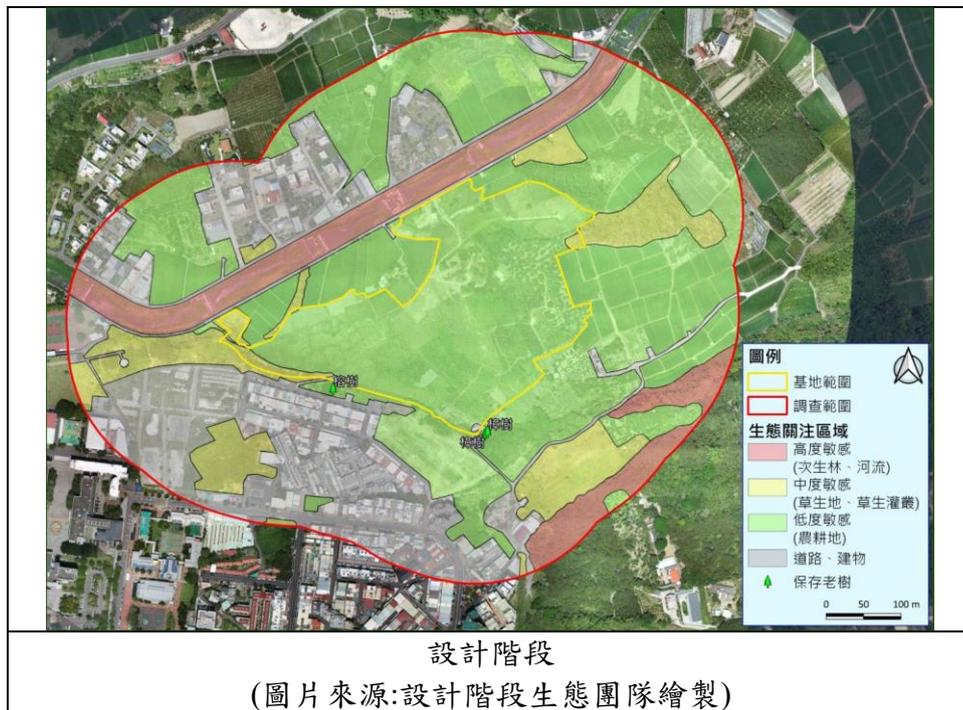
圖 3-2 生態關注區域圖

生態關注區域部分,工區內部及鄰近地區仍以草生荒地、農地及檳榔園為主,屬低度陸域敏感區;農地間零星夾雜竹闊葉混合

林，屬中度陸域敏感環境；次生林坐落於工區東南方，可提供野生動物躲藏及棲息空間，生態敏感性較高，屬高度敏感區。水域部分，工區北側臨近隘寮溪排水，其濱溪植被寬，且多生物利用，為水域中度敏感環境；溪中設有數處橫向結構物，則為人為干擾環境（詳照片 3-2、圖 3-2）。
