臺灣自來水股份有限公司南區工程處

南化複線-南化至左鎮送水管橋(二)段

生態檢核計畫

(施工前、施工中調查結果)

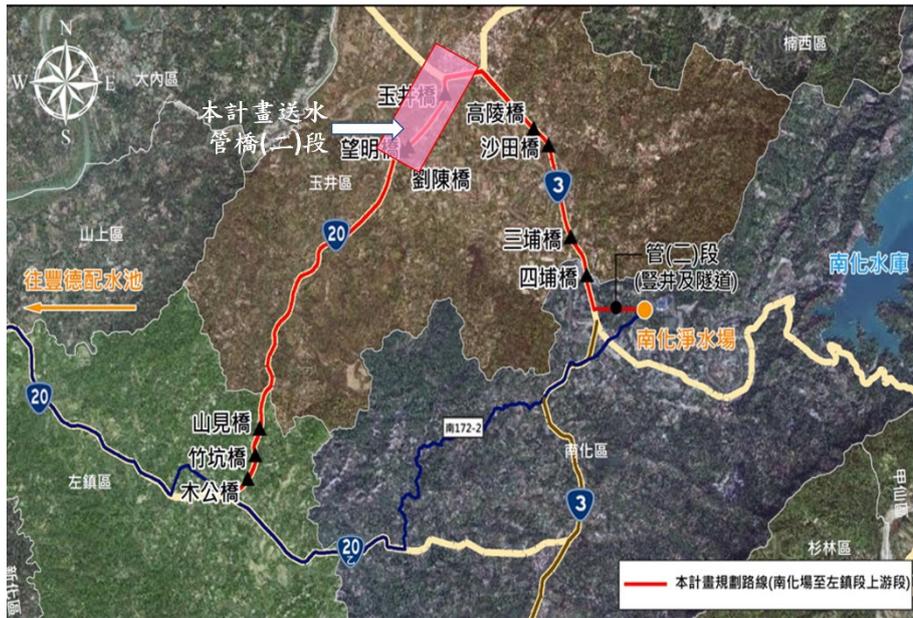
圖 3-1 臺南市南化複線-南化至左鎮送水管橋(二)段工程相關位置圖

本工程施工路段沿台20號公路的臺南市玉井區路段，除埋設水管外，主要自來水橋有玉井自來水橋及望明自來水橋(圖3-1)，劉陳橋潛盾工程處的小溪流(後堀溪的支流)，兩座水橋及劉陳橋等三處為本工程之生態檢核的主要區域之一。

本南化複線-南化至左鎮送水管橋(二)段工程，位於臺南市玉井區東西向 84 快速道路末端與台 20 線交界處，從台 20 道路 35K 至望明段 H0K+130(參見圖 3-1)，除埋設水管外，主要是玉井自來水橋及望明自來水橋。北邊的玉井橋西北邊有「噍吧哖事件紀念公園」及一座小廟，玉井自來水橋位在公路橋東側，河床中有落 2 個橋墩；望明橋東南方有一座「有應公廟」，望明自來水橋走 20 號公路橋西側，單跨且不落墩(圖 3-2)，劉陳橋處則採潛盾法施工推進。

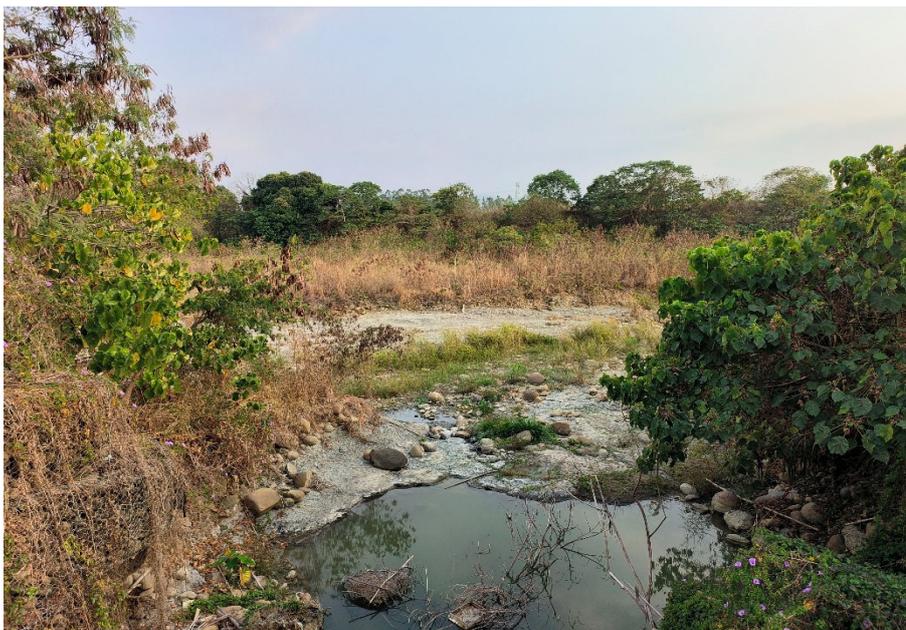
圖3-8 後勁溪沙田河段幾乎斷流的現況(拍攝日期：2023/3/3)

1,719.0 mm、1,597.0 mm及1,020.5 mm等，雨量均超過1,000 mm。但2021年入冬後的11月至今年3月的雨量都很少，如同前面所說雨量集中於夏季、冬季則為乾旱，季節性分布不平均的情形，尤其2023年1月至4月的雨量更少(圖3-7)。2023年3月3~5日進行施工期間生態檢核相關調查，部分小溪「幾乎」斷流的現象(圖3-8)。

2022/23 年冬季嚴重乾旱，很久沒下雨(圖 3-7)小溪流斷流(圖 3-8)。3 月 3~5 日的調查除鳥類調查結果紀錄 37 種 472 隻次，包括陸域關注物種猛禽大冠鷲、東方蜂鷹、鳳頭蒼鷹及紅尾伯勞等，其他項目的動物都很少出現，需仰賴春雨後的補充調查，才能判斷施工中是否有影響。

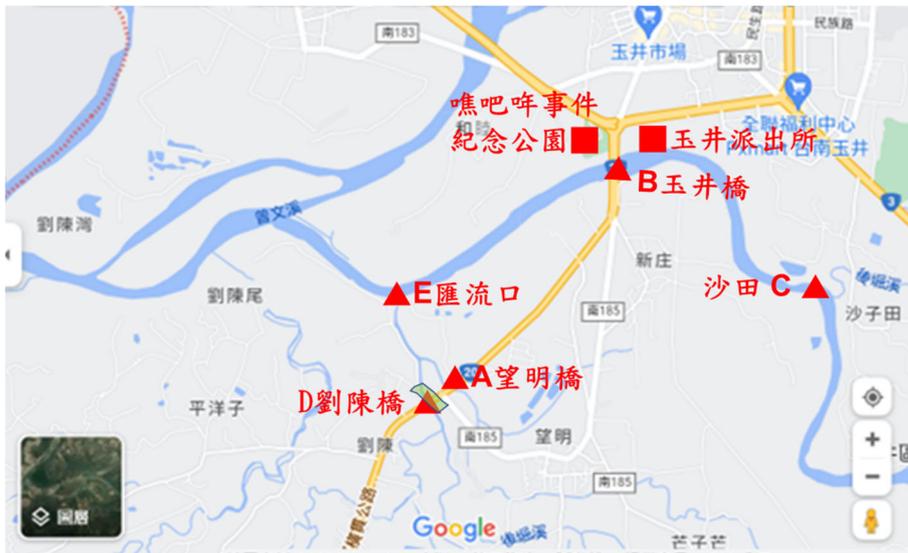
圖3-9 臺南市南化複線-南化至左鎮送水管橋(二)段工程相關位置圖
(工作底圖：Google)

本工程跨越後堀溪及其支流(圖 3-9)，後堀溪流量較大溪水也較混濁。溪流兩岸陡峭，部分有水泥護坡。玉井橋西側有一水泥壩、望明橋東側則有橫向水泥堤，枯水期可能阻斷水生動物縱向移動(圖 3-10)。

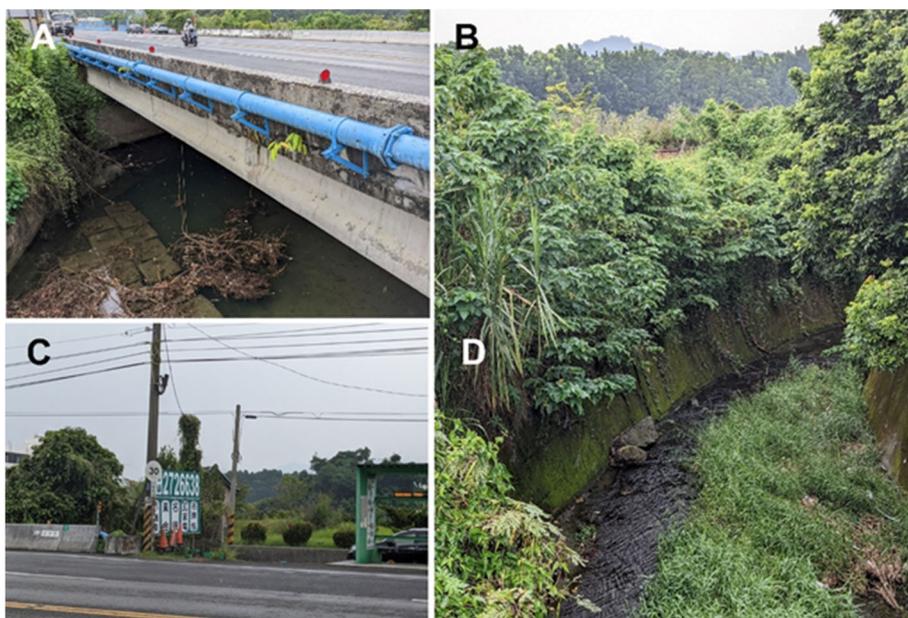
圖 4-4 2022 年 10 月 8 日望明橋之地景(翁義聰攝)

2022年10月8日生態檢核計畫主持人到紀念公園、玉井橋、望明橋及劉陳橋現勘，河床及兩岸次生林植被完整(圖4-4)。生態團隊同步於10月8~10日進行施工前生態調查，因適逢連續幾天降雨，紀錄多種鳥類、魚類、蛙類及溪蝦等；尤其蛙類也特別豐富，共紀錄太田樹蛙、澤蛙、虎皮蛙及拉都希氏赤蛙等4種。

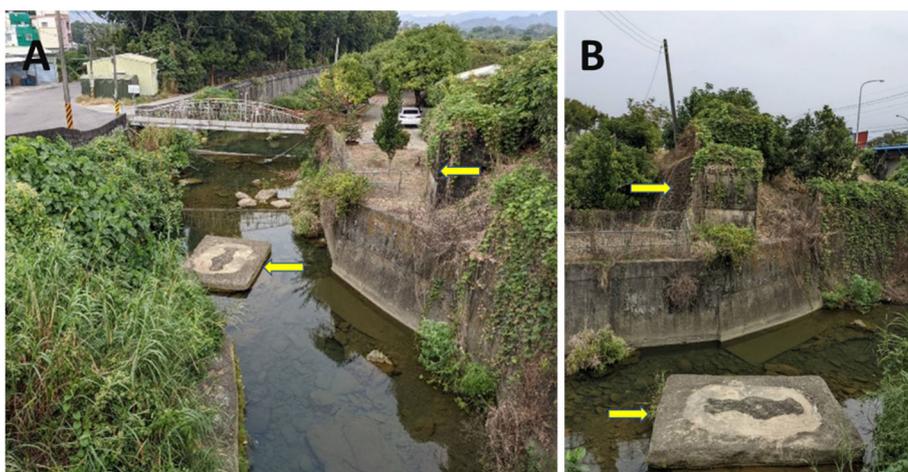
圖 4-5 劉陳橋西側之台糖舊鐵橋橋墩(箭頭所指，2022 年 12 月 14 日)

2022 年 12 月 14 日，生態環境教育當天，發現劉陳橋西側有台糖鐵路舊橋墩(圖 4-5)，現況保存良好，建議施工時，施工吊臂或是怪手應注意迴轉半徑，迴避保全標的舊橋墩，避免該設施損壞。工區以外的山坡地及 100 公尺以外的河段為一般區(圖 4-6)。

建議本計畫施工期間迴避當地歷史事件相關紀念設施(圖 4-2)、民間信仰建物，以及台糖舊鐵路橋墩(圖 4-5)等。

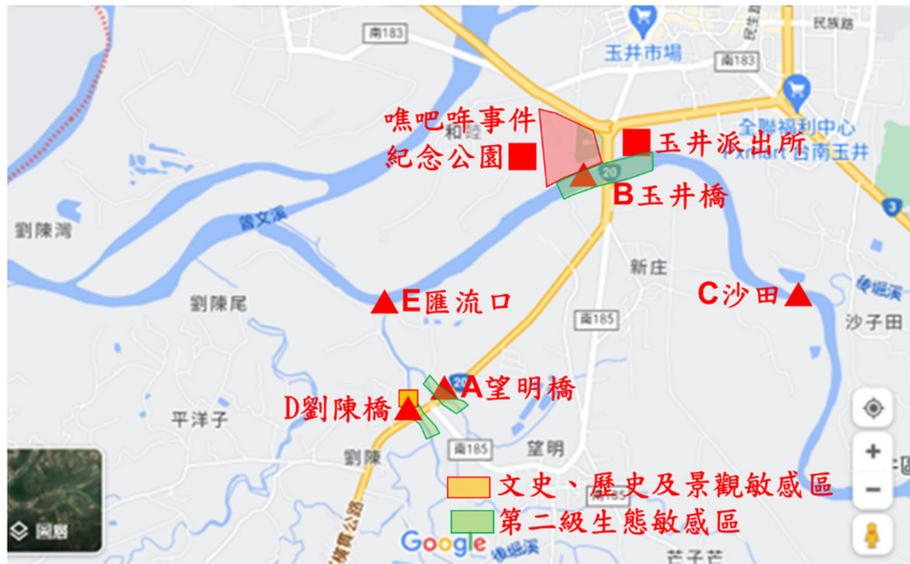
圖 4-6 生態調查樣區、文史、歷史與生態敏感區位圖(工作底圖：Google)。

經過與設計階段生態檢核資料比對，將望明橋 A、玉井橋 B 及劉陳橋 D 等 3 處上下游段 100 公尺劃為「第 2 級生態次敏感區」，劉陳橋西側之台糖舊鐵橋橋墩及緊鄰的噶吧哖事件紀念公園劃設為「人文及景觀敏感區」，施工期間避免干擾與破壞(圖 4-2)。

施工廠商為確保劉陳橋下之潛盾工法施工安全，於橋下的小溪進行防滲水工程，初勘時建議採「半半施工法」。2022 年 12 月 14 日，於劉陳橋(增設樣區 D) 進行施工前生態監測監測 1 次；也於望明橋及劉陳橋下游 1.1 km 靠近匯流口處(設樣區 E)，增加魚類調查樣區一處，圖 4-6。

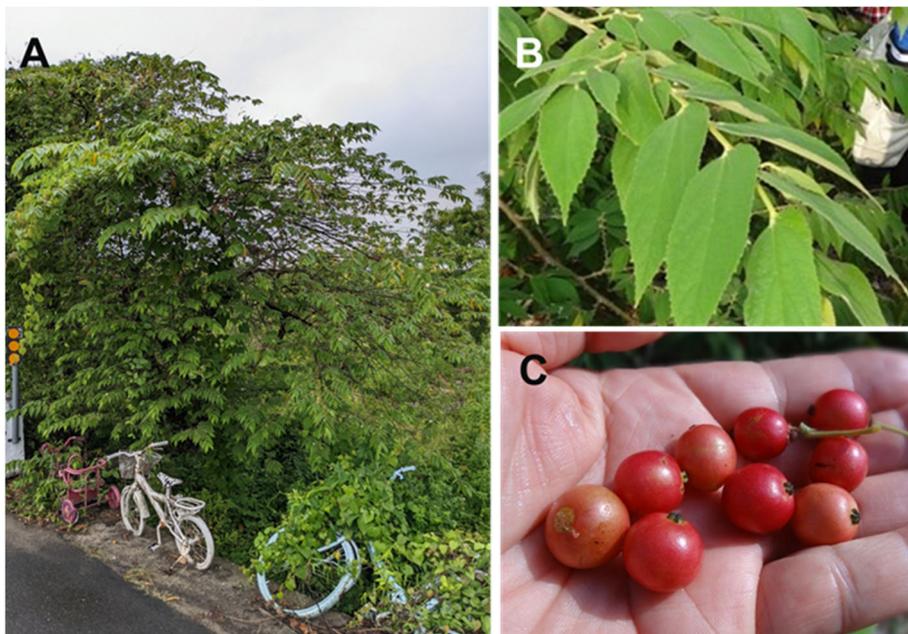
圖 4-7 施工前植物調查(外來種之南美假櫻桃)(翁義聰攝)

工區範圍內無珍稀物種，或需移植之保全標的植物(毛柿是人為種植，不再施工範圍內)。如另有發現，則再輔以照片通知施工單位，反之，如為外來種則可移除，例如望明橋頭西側的南美假櫻桃可移除，但注意與居民間的補償問題(圖 4-7)。

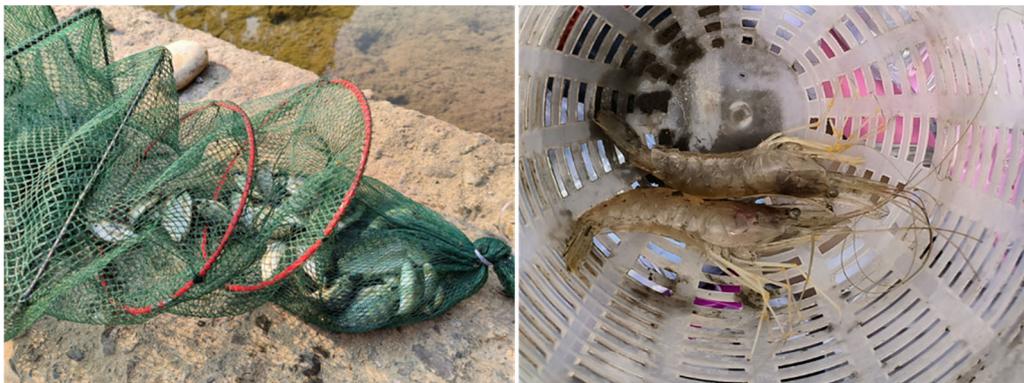
圖 4-8 魚類採集網具—蛇籠(左)與蝦籠(右)

施工中魚類及蝦蟹調查，適逢乾旱枯水期，視樣區處之水流量多寡，以拋網、蛇籠、蝦籠及垂釣等方式進行採集，或釣客訪問等而採集到的魚類則視為非標準化採集，圖 4-8。可鑑定種類計數，如為本土種則當場釋放，如為外來種則移除。未能鑑定種類則另以數位相機拍攝背面、腹側面特徵後當場釋放(圖 4-9)(沈世傑，1990；施志昫，1994；翁義聰、陳文德，2011)。

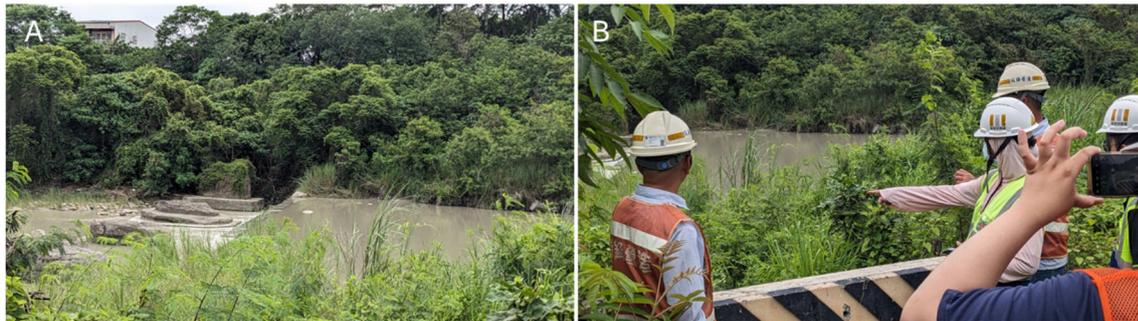
圖 4-12 公路橋之攔沙壩(A)及 2024 年 6 月 4 日現勘

113 年 5 月 22 日經濟部施工查核優質獎評選，李玲玲委員希望本工程團隊在地生態能有些保育作為(圖 4-10)。因玉井橋下游公路橋之攔沙壩於旱季時會斷流，阻礙魚蝦縱向移動。生態團隊提議於攔沙壩下方(台糖舊橋墩旁)設置魚梯。

稍後，於 113 年 6 月 4 日由自來水公司南區工程處、施工廠商瑞鋒營造及東山林工程公司在施工辦公室召開生態保育研商會議，會中達成設置「拋塊石式魚梯」一座之構想。會後與生態專業人員及 NGO 代表(台灣濕地保護聯盟鄭祕書長)至現場現勘且達成共識：於攔沙壩下游靠右岸位置(即攔沙壩最低處)，於攔沙壩下游稍遠處河床取塊石，堆疊於下游的 2 個舊橋墩間形成魚梯(圖 4-11)。6 月 12 日瑞鋒公司通知，「拋塊石式魚梯」已施作完成(圖 4-12)。

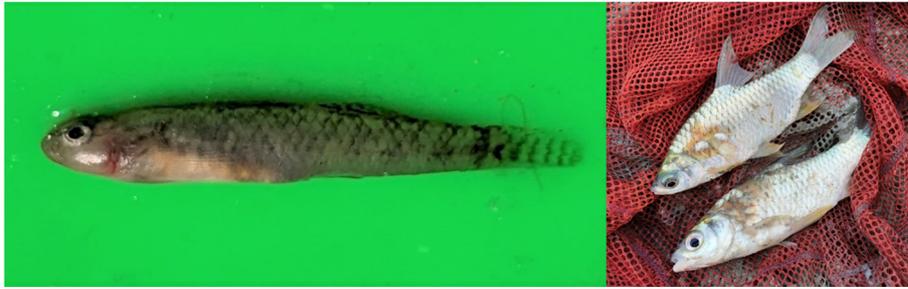
圖 5-24 鰕虎(左)及武昌魚(右) (2023/4/7)。

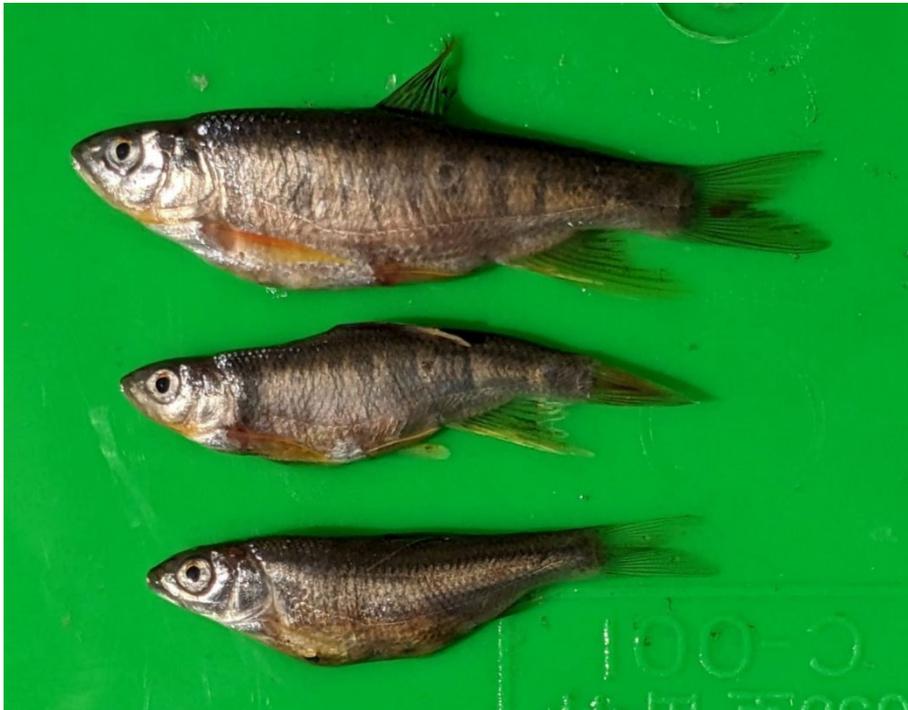
圖 5-25 春天 4 月 7 日具有淡淡婚姻色的台灣石鱚(體長約 6-9 cm)

4 月初下小雨後，因此於 4 月 7~8 日再進行一次魚類、蝦類調查。這次補充調查記錄魚類 11 種 42 隻及蝦類 1 種 26 隻。紀錄水域關注物種台灣石鱸、台灣鬚鱨、鰕虎及日本沼蝦等；其中包括七星鱧為國家易危等級的物種。

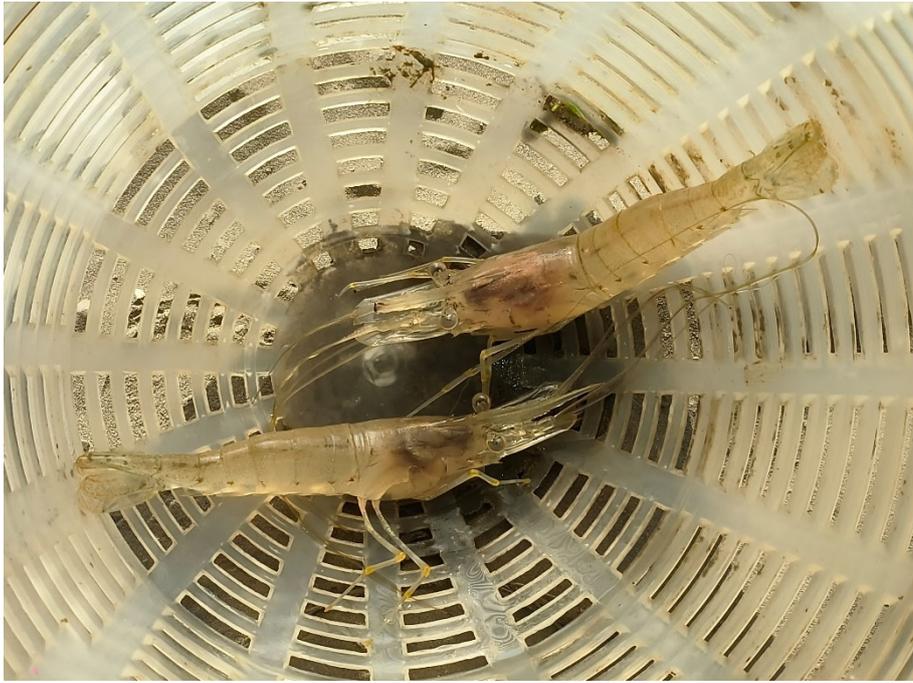
圖 5-26 春天 3 月 7 日的日本沼蝦個體較大

調查時間為 2023 年 3 月 3~5 日，原調查樣區 B~D，除捕獲 3 隻日本沼蝦及 1 隻臺灣沼蝦外；匯流口樣區 E 也捕獲 6 隻日本沼蝦及 2 隻羅氏沼蝦，表 5-10、圖 5-26。水域動物補充調查 4 月 7~8 日，僅捕獲日本沼蝦共 26 隻，集中以玉井橋及匯流口數量較多，表 5-10。

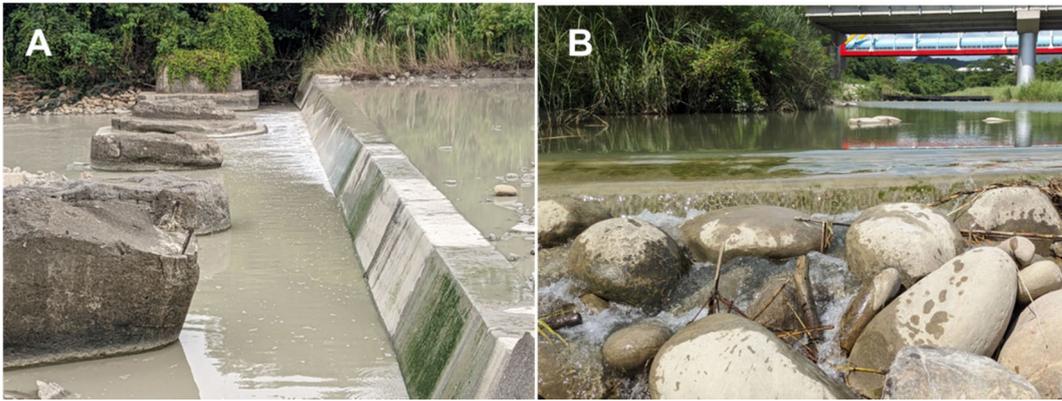
圖 5-27、「拋塊石式魚梯」施工前(A)及完工後(B)比較。

2024年6月22~23日進行「拋塊石式魚梯」生態補償成果之水域生態調查，共紀錄19種477隻(表5-11)，豐度為2.44、均勻度為0.77、歧異度為2.03等。

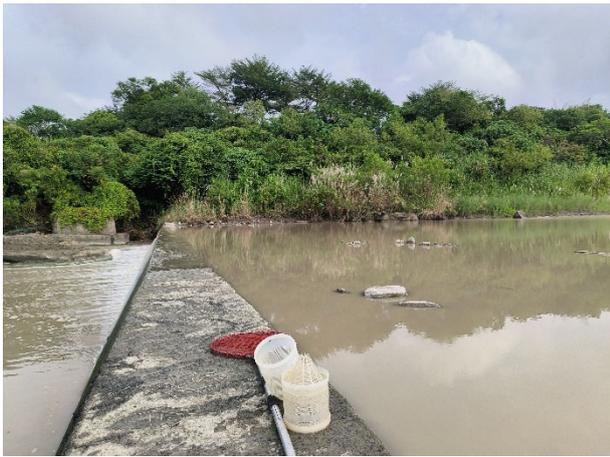
2022/10/8 玉井橋下游(施工前水已混濁)

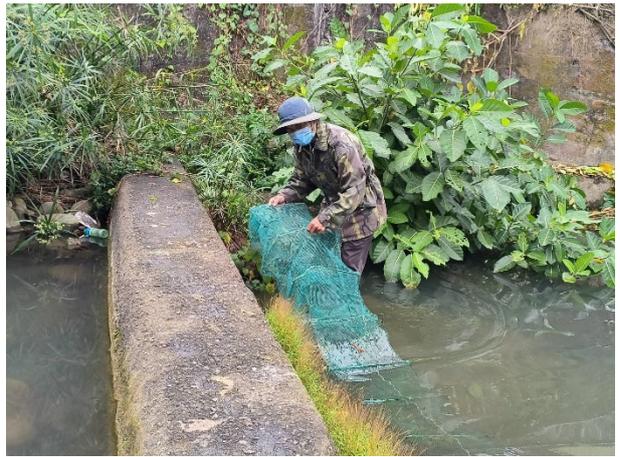
2022/12/16 蛇籠魚類調查

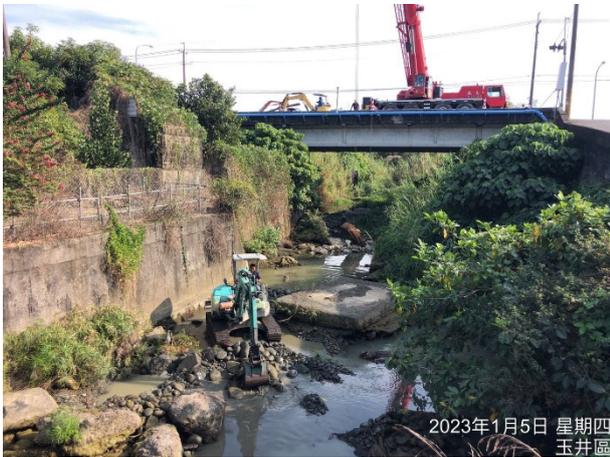
2023/1/5 吊入大型機具整理(瑞鋒提供)

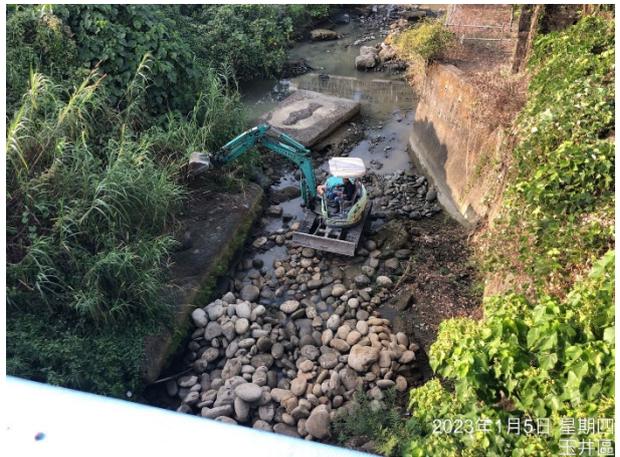
2023/1/5 大型機具整理中(瑞鋒提供)

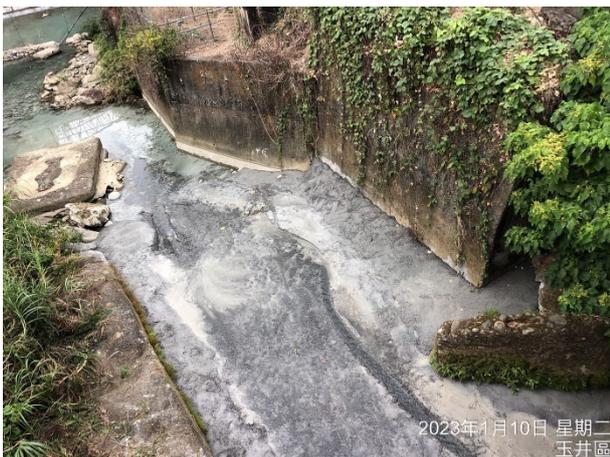
2023/1/10 劉陳橋防滲水工程(瑞鋒提供)

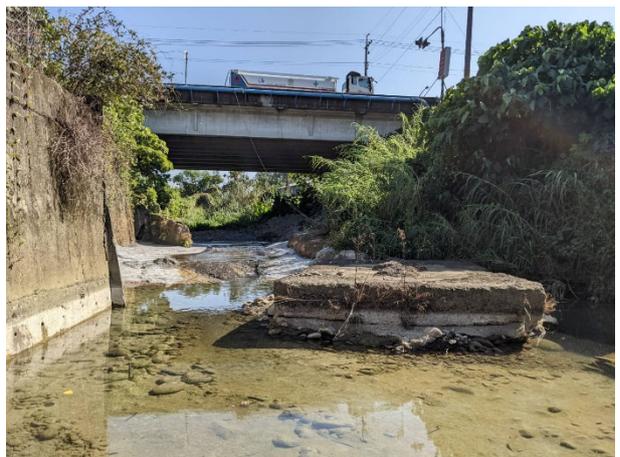
2023/1/24 劉陳橋防滲水工程完工後水質
很快恢復清澈
