台灣自來水股份有限公司  
草屯淨水場新建工程

施工階段生態檢核報告  
(第二次)

主辦機關：台灣自來水股份有限公司中區工程處  
監造單位：台灣自來水股份有限公司中區工程處第四工務所  
委託單位：華村營造有限公司  
執行單位：弘益生態有限公司  
中華民國 111 年 01 月

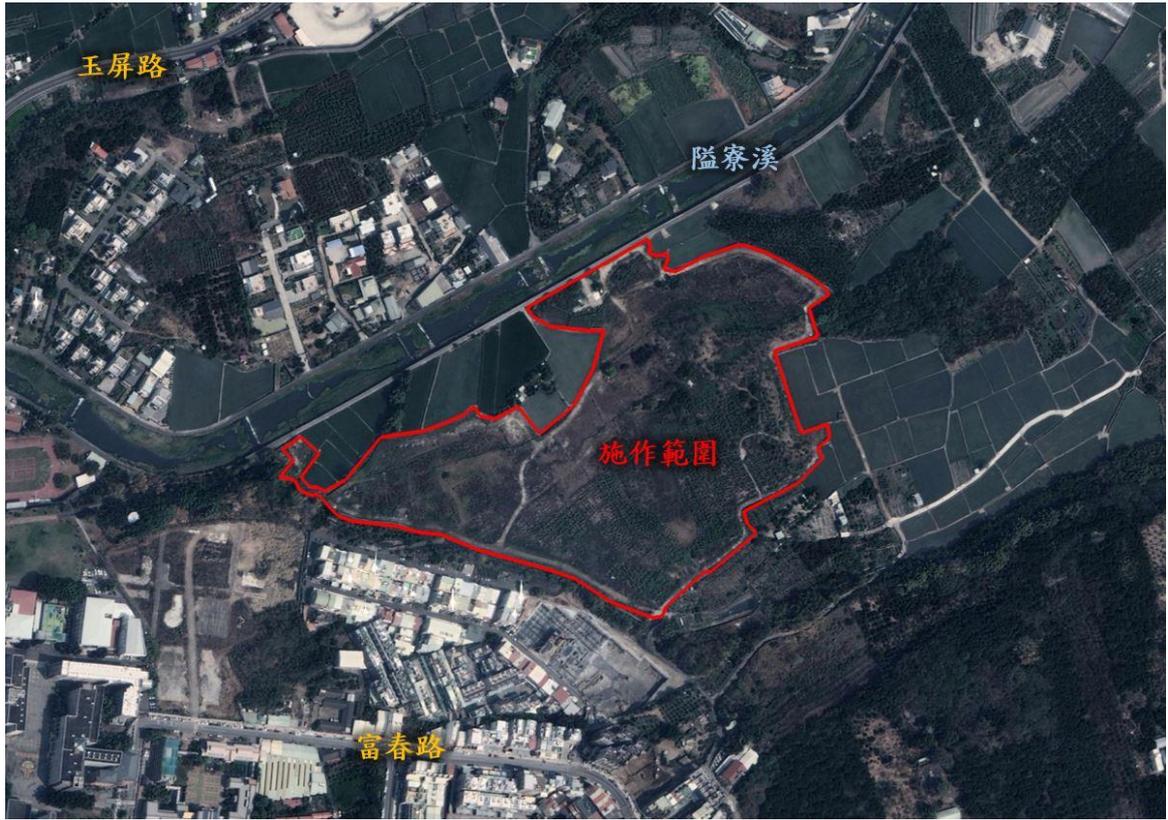
圖 1-1 施工範圍圖

本案位於南投縣草屯鎮，為配合烏嘴潭人工湖工程而新建草屯淨水場基地及相關淨、廢水處理設備及污泥脫水系統等，總面積約 8.15 公頃，目的為減抽地下水並滿足彰化地區及南投草屯中長程目標年之公共用水需求，並達到穩定區域供水之目標。施工範圍圖詳圖 1-1。

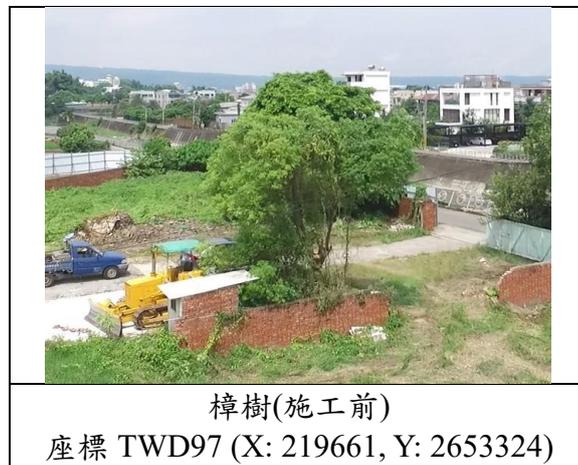
照片 3-2 生態保全對象影像記錄

生態保全對象部分，本計畫保全之樟樹為工區內部少數生長之喬木，其胸徑適中，生長狀況良好，可提供施作過程中鳥類躲藏之空間，故建議予以保全，設計階段所提之 2 棵樟樹及 1 棵榕樹，經

現地勘查後，分別落於工區範圍外及南側社區內，受工程影響程度較輕，故僅將工區內部之樟樹標示為生態保全對象。

1. 【迴避】迴避工區內樟樹(TWD97 X: 219661, Y: 2653324)，以工程警示帶或拒馬標示避免毀傷。
2. 【減輕】限制工程施作範圍，並設置施工圍籬等設施，圍設工區範圍，阻隔工區外野生動物視線，同時避免機具及相關人員進入鄰近農田、檳榔園及次生林，減輕工程對工區外環境之影響。

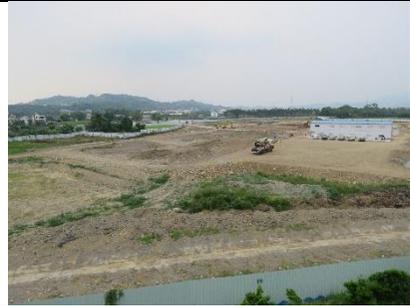
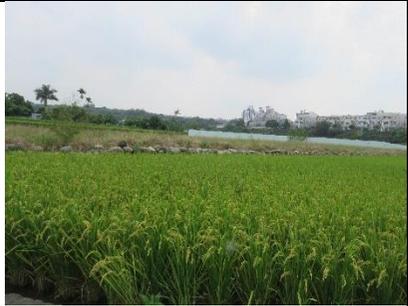
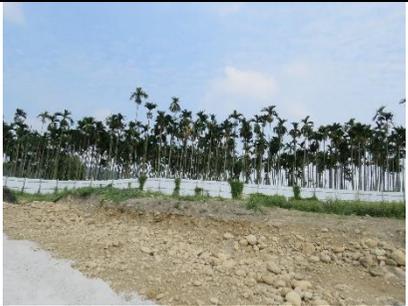
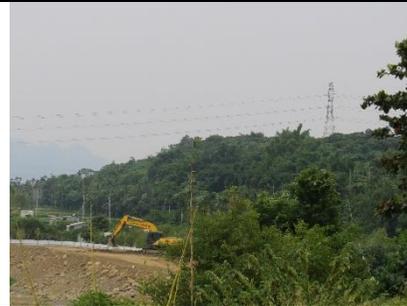
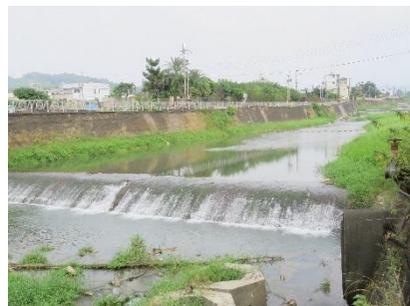
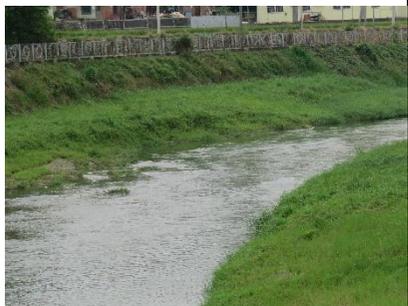
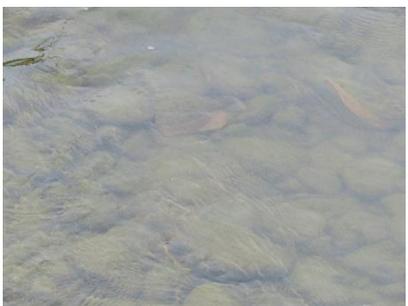
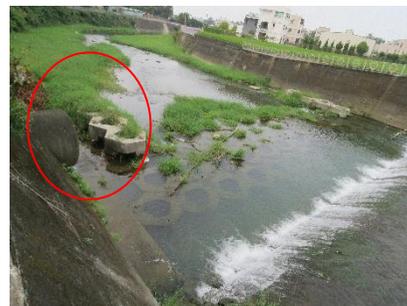
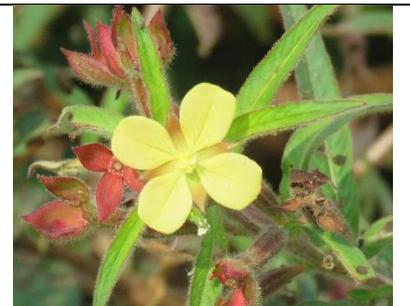
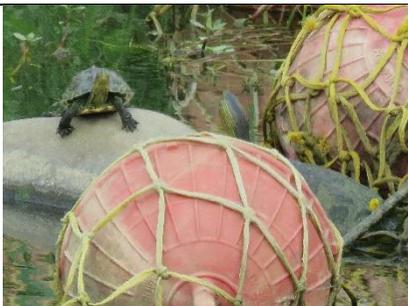
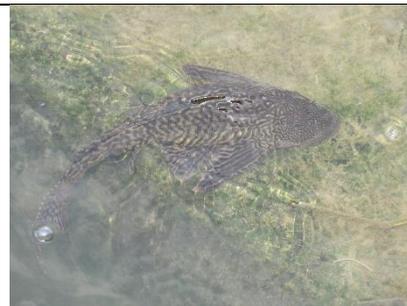
照片 4-3 施工中環境及生物影像記錄(第一次生態檢核作業)

民國 110 年 10 月 20 日進場執行第一次施工階段生態檢核作業，陸域部分，工區外圍以施工圍籬環繞，工區外之農地、檳榔園仍正常耕作，竹闊葉混合林及次生林等仍保持良好，現勘時記錄大冠鷲於空中盤旋，並於檳榔園中記錄黑翅鳶停棲於枝頭及俯衝隘寮溪進行覓食，工區內已完成整地作業，施作便道依循規劃設計路線運行，進場時正在進行構造物基礎開挖作業，建立有沉砂靜水池、場區內污水導流及涵管設施、物料及土砂堆置區、洗車池及垃圾集中處等，西側既有溝渠周邊保有部分草生地環境，生長有大花咸豐草、水丁香、水茄及白花牽牛等植被，並記錄大量麻雀、白尾八哥及斑文鳥等於草生地活動。保全對象—樟樹，周邊以工程拒馬環繞，樹身無明顯工程損傷痕跡，枝條及葉片生長良好，整體而言，工區外棲地環境維持良好，無大規模植被砍伐狀況，仍可見黑翅鳶等保育類生物正常活動，而工區內仍可記錄多種鳥類活動，無過度驚擾及驅離狀況。水域部分，工區北側隘寮溪維持常流水，水量豐沛而湍急，水

色清澈而無異味，整體土砂量低，底質維持卵、礫石組成，水中常見口孵非鯽雜交魚、臺灣鬚鱨、豹紋翼甲鯰及斑龜等水生生物活動，濱溪植被寬，生長以巴拉草等草本植被為優勢，記錄有小白鷺、中白鷺及灰鵲鴿等停棲，現勘時，工區出水口處並無水質污染及生物死亡等常現象，生物活動均正常，施工階段將持續進行觀察，照片記錄詳照片 4-3。

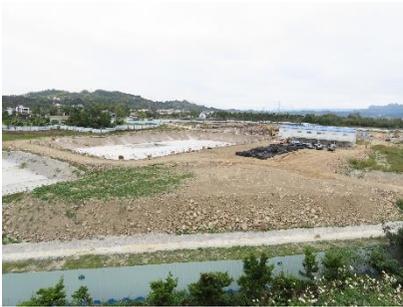
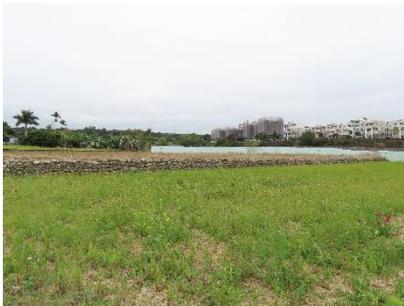
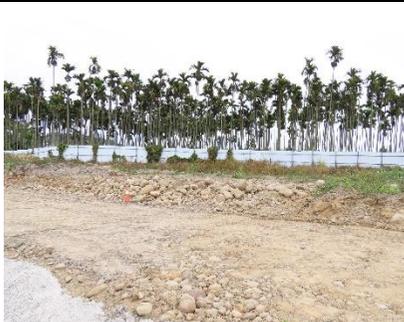
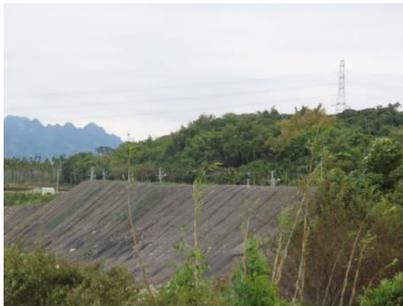
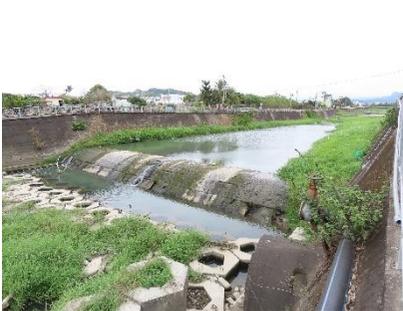
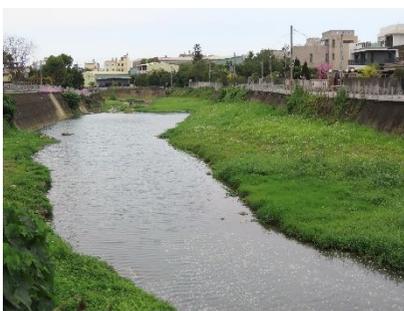
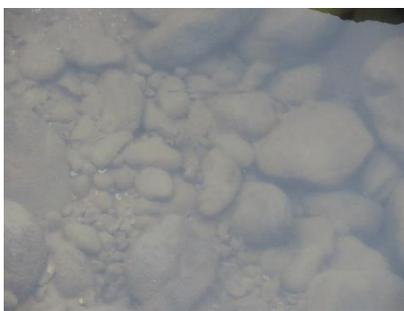
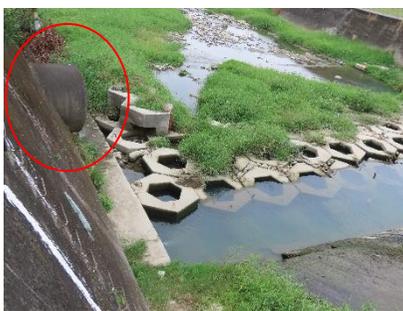
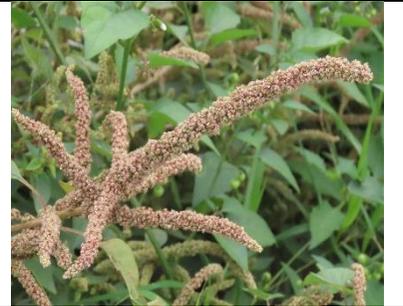
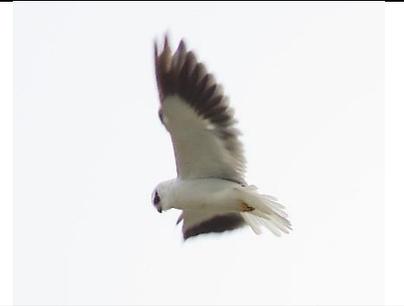
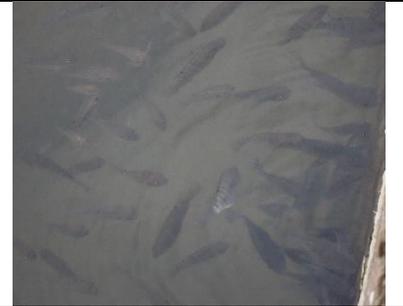
照片 4-4 施工中環境及生物影像記錄(第二次生態檢核作業)

民國 111 年 01 月 11 日進場執行第二次施工階段生態檢核作業，工程進度約為 5%，已完成大部分預定結構基礎開挖及落樁等高震動作業。陸域部分，工區外之農地多進入冬季休耕期，田中多撒播波斯菊及油菜等綠肥，鄰近檳榔園、竹闊葉混合林及次生林與第一次施工中狀態無異，常見白尾八哥及大卷尾等停棲於鄰近電線上；工區外圍保持施工圍籬環繞，出入口之洗車池旁標示有「離开工區之工程車輛須清洗」等標示，且工區內土方堆置區均有覆蓋黑色防塵網，故工區內及鄰近環境皆無砂塵飄散之情況；鄰近工區出入口之保全對象—樟樹，保持拒馬環繞，樹身無損傷，葉片及枝條等均正常生長。工區內車輛及人員均以既定施工便道及預定施作構造範圍進行作業，故非作業區之草生地生長蓬勃，以青莧、紫花霍香薊、紅花野牽牛及大花咸豐草為優勢植被，並常見大量褐頭鷓鴣、斑文鳥及白頭翁等成群活動於草生地。據營造團隊觀察，幾乎每日均可見黑翅鳶於工區草生地周圍盤旋或覓食，且現勘時確實記錄有黑翅鳶於工區上空懸停狩獵，同時，工區內亦記錄保育類—紅尾伯勞停棲於圍籬上，說明工區內環境仍有多種鳥類活動、棲息及覓食，與第一次施工中生態環境相近。

水域部分，現勘時已進入冬季，降水較少，工區北側隘寮溪維持常流水，水量較第一次施工中少，流速亦較為緩慢，較少有湍賴

激起，水色略呈綠色但仍可見底，土砂量低，底質維持卵、礫石組成，常見口孵非鯽雜交魚成群於緩流處活動，斑龜則常棲息礫石上，濱溪植被與第一次施工狀態無異，仍生長以巴拉草等草本植被為優勢，兩側偶攀附有番仔花及山葛，沿溪淺流處多親水性鳥種活動，如小白鷺、黃頭鷺、蒼鷺、紅冠水雞、磯鶻及小環頸鴿等覓食，現勘時，工區出水口處並無水質污濁現象，但於隘寮溪上游處發現一小白鷺屍體於水中漂浮，除該個體外，全溪段不見其於鳥類或魚類等死亡個體，推測可能為近日溫度低寒所致之單一個案，後續施工階段將持續進行觀察，照片記錄詳照片 4-4。

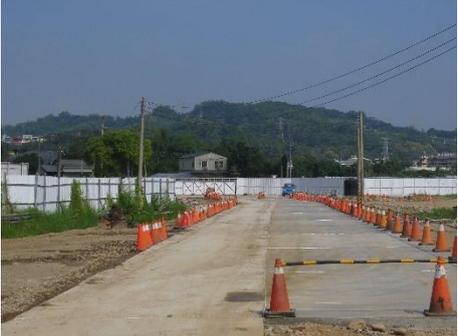
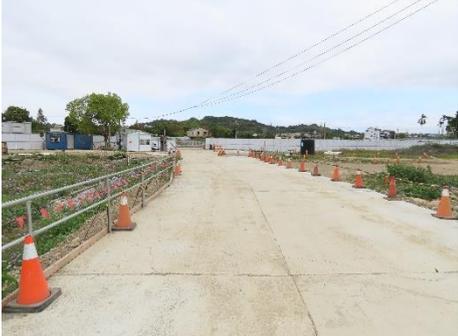
設置施工圍籬	
說明	環繞工區設有施工鐵皮圍籬，對工區外野生動物驚擾程度低。

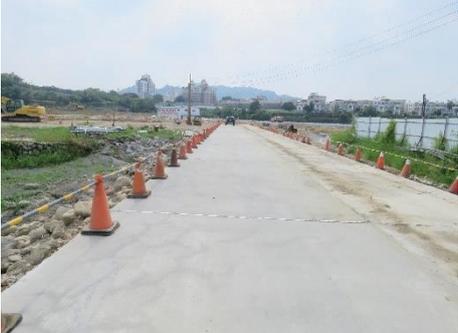
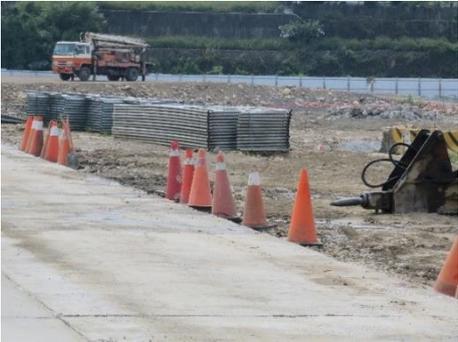
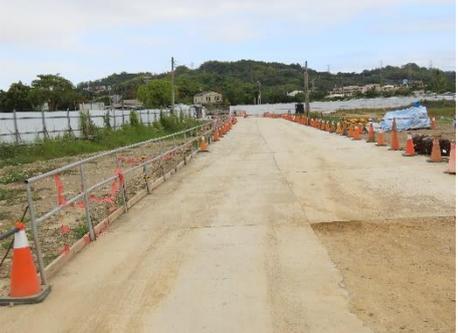
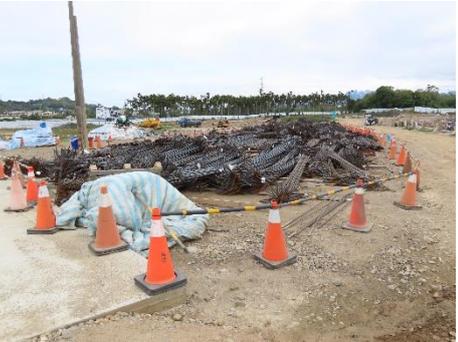
<p data-bbox="440 750 730 784">既有道路為施工便道</p>

<p data-bbox="1046 1131 1209 1164">物料暫置區</p>
說明	施工便道以既有道路為主，並遵循既有規劃路線進行施作。	
友善措施	4.【減輕】施工期間應設置臨時沉砂池，避免工程放流水或材料暫置場經下雨過後之地表流水，造成下游水域環境混濁。	
日期	第一次施工階段(110年10月20日)	第二次施工階段(111年01月11日)
照片

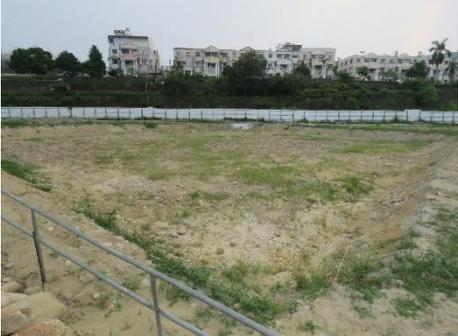
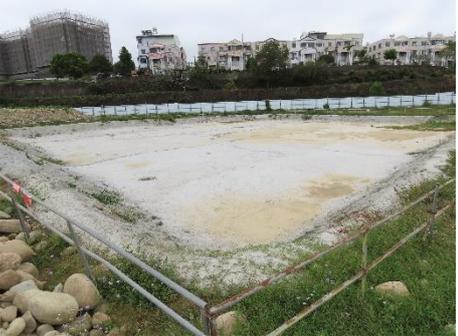
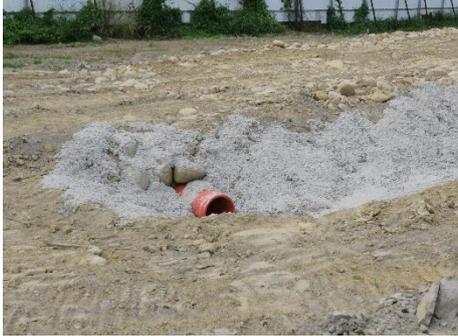
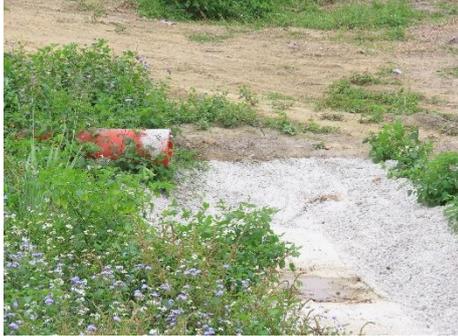
<p data-bbox="504 1798 667 1832">臨時沉砂池</p>

沉砂引水道及導管	沉砂引水道及導管
說明	工區內已設置臨時沉砂池，並於環繞工區設置沉砂引水道及導管等設施，將工程施作過程之污水導入臨時沉砂池中。	
友善措施	5.【減輕】地表開挖或土方處置，皆須覆蓋防塵網及防水布，以減少揚塵飄散及大量土砂受雨水沖刷進入下游河川。	
日期	第一次施工階段(110年10月20日)	第二次施工階段(111年01月11日)
照片

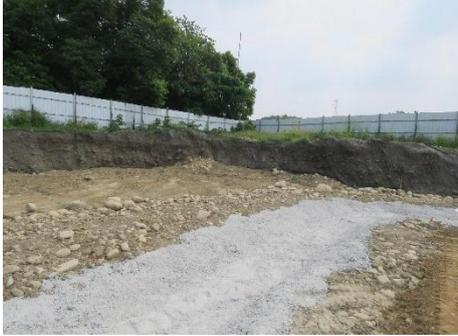
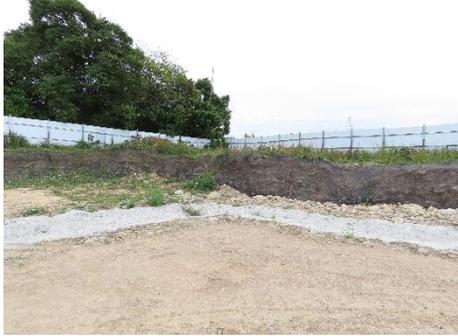
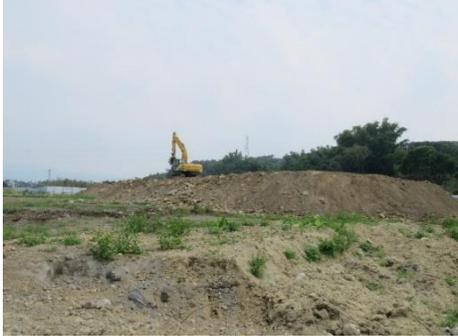
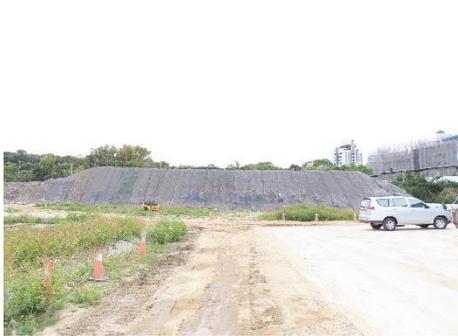
裸露處覆蓋防塵網	裸露處覆蓋防塵網

土方堆置區	土方堆置區
說明	開挖裸露處多覆蓋有防塵網；物料暫置區及土方堆置區均規劃於工區內空曠地或裸露地，其中土方堆置區因進場時正在進行堆置作業暫時將相關防塵網揭離。

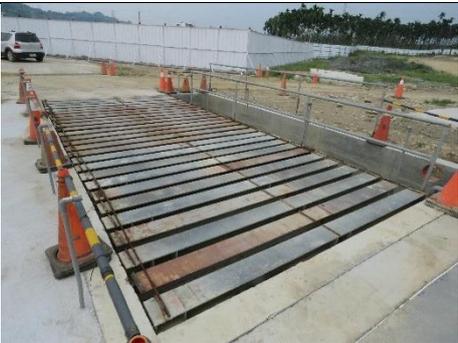
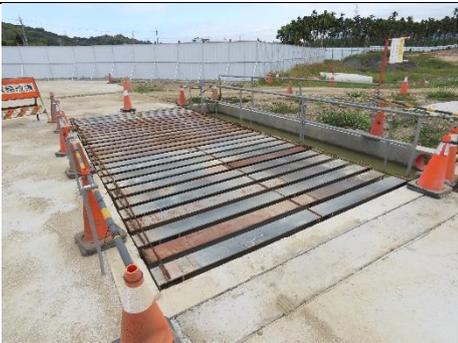
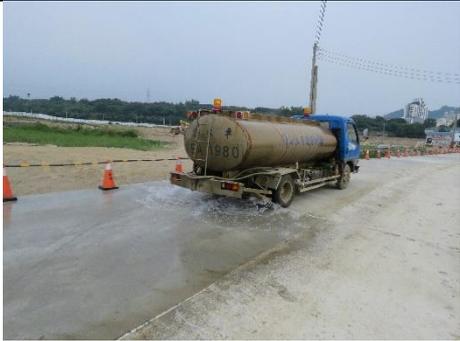
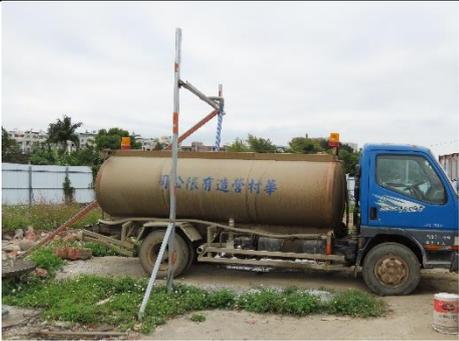
洗車池	洗車池

灑水車	灑水車
說明	工區出入口設有洗車池清理進出車輛塵土，並有灑水車定時於工區內及工區鄰近範圍進行灑水作業，減少揚塵逸散狀況。	
友善措施	10.【減輕】於工區內發現野生動物需以柔性驅離，禁止捕捉或傷害野生動物，若發現保育類生物於工區內受傷甚或死亡情形，則需立即停止施工，並通報主辦單位及相關保育單位進行處理。	
日期	第一次施工階段(110年10月20日)	第二次施工階段(111年01月11日)
照片	-無影像記錄-	-無影像記錄-
說明	無保育類生物於工區受傷或死亡情形發生。	
友善措施	11.【減輕】集中大型土方開挖及打樁等高震動工項期程，減少持續性震動工程，減輕對周圍野生動物的驅離。	
日期	第一次施工階段(110年10月20日)	第二次施工階段(111年01月11日)
照片

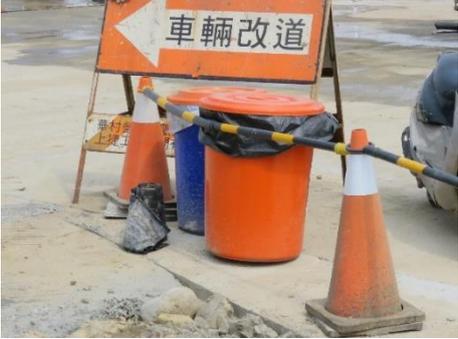
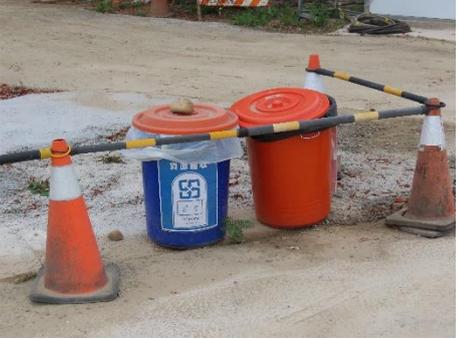
<p data-bbox="523 752 647 786">垃圾集中</p>

<p data-bbox="1066 752 1190 786">垃圾集中</p>
說明	工區內設置有垃圾桶進行及中、分類及管理。

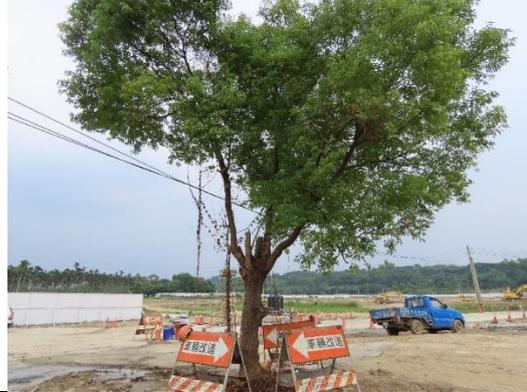
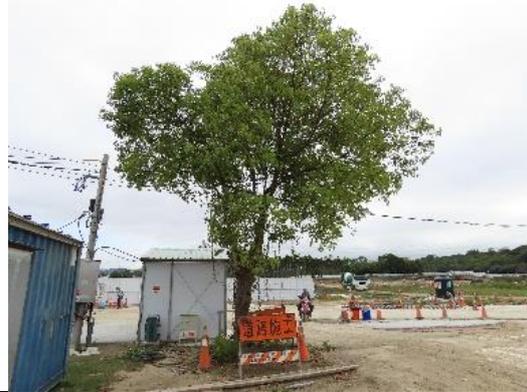
A photograph showing a large, healthy tree with green foliage at a construction site. In the foreground, there are orange and white traffic signs with arrows pointing right, indicating a detour. A blue truck is visible in the background on a dirt road. The sky is overcast.

A photograph of the same tree from the previous image, taken at a later date. The tree appears to be in a similar state of health. The construction site background is visible, including a blue container and various equipment. The sky is overcast.
樟樹 座標 TWD97 (X: 219661, Y: 2653324)	樟樹 座標 TWD97 (X: 219661, Y: 2653324)
