台灣自來水股份有限公司  
草屯淨水場新建工程

施工階段生態檢核報告  
(第十一次)

主辦機關：台灣自來水股份有限公司中區工程處  
監造單位：台灣自來水股份有限公司中區工程處第四工務所  
委託單位：華村營造股份有限公司  
執行單位：弘益生態有限公司  
中華民國 113 年 5 月

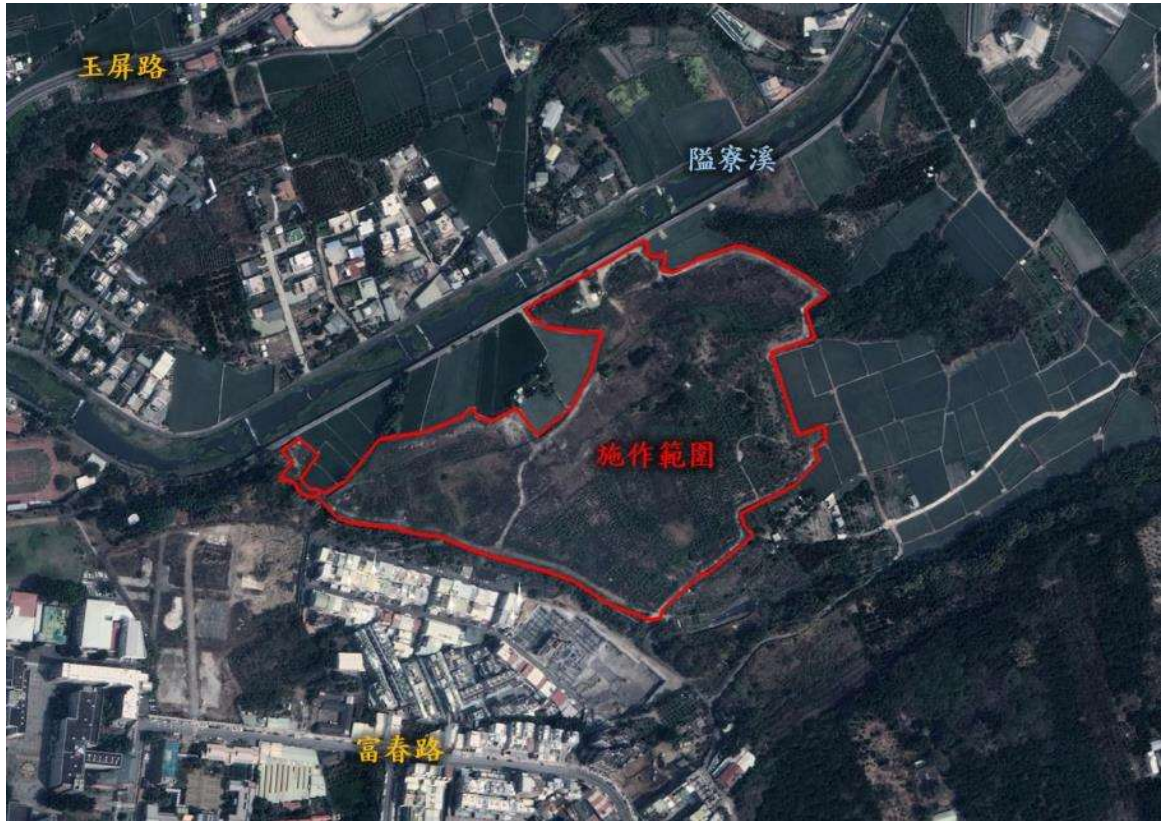
圖 1-1 施工範圍圖

本案位於南投縣草屯鎮，為配合鳥嘴潭人工湖工程而新建草屯淨水場基地及相關淨、廢水處理設備及污泥脫水系統等，總面積約 8.15 公頃，目的為減抽地下水並滿足彰化地區及南投草屯中長程目標年之公共用水需求，並達到穩定區域供水之目標。施工範圍圖詳圖 1-1。

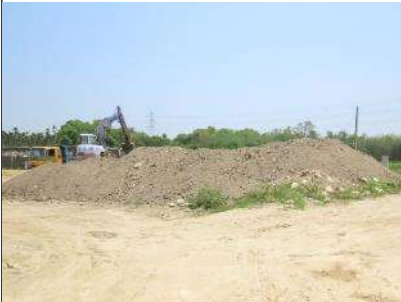
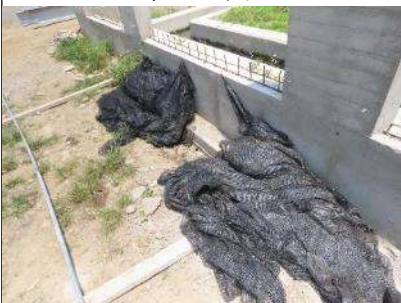
| 異常狀況說明 | <div style="display: flex; justify-content: space-between;"> <div style="width: 45%;"> <p>1. 臨時土方堆置區若非處堆置或移置作業時間，應覆蓋防塵布抑制揚塵。</p> <p style="text-align: center;">臨時土方堆置區</p> <p style="text-align: center;">防塵網</p> </div> <div style="width: 45%; text-align: center;"> <p>解決對策</p> </div> </div> <div style="width: 45%;"> <p>1. 巡檢工區內之臨時土方堆置或裸露區域覆蓋防塵網。</p> </div> | | |

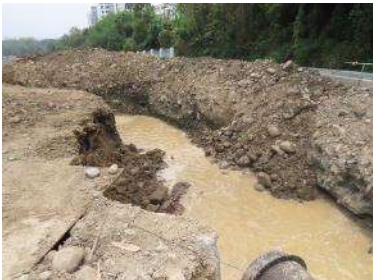
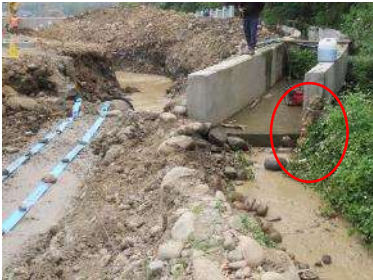
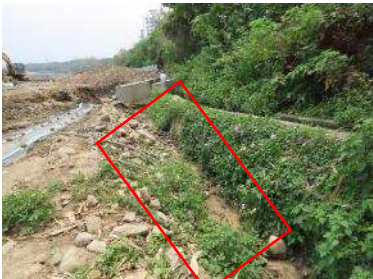
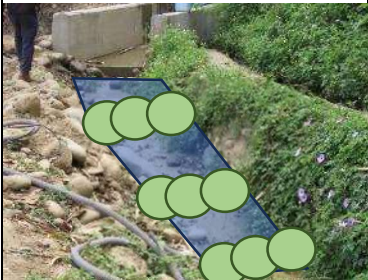
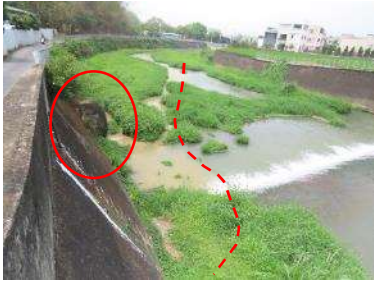
第十一次施工階段區域排水生態速簡評估，勘查時隘寮溪處豐水期，水量豐沛，水流湍急多以深流為主，濱溪植被生長豐厚，但場區景觀池放流口施作開挖，湧出大量地下水，且未經適當沉砂作業而使既有放流口排出大量黃褐泥水，故放流口下游逾半溪寬之溪流水色，呈泥黃色且混濁，不易目視底質類型及魚類活動，既有放流口上游具一處新設排水口，但因場區管線尚未連通暫無使用；溪流內記錄有小白鷺及磯鶻棲息，溪流周邊電纜則記錄有黑翅鳶停棲，水域生物部分記錄有斑龜、紅耳泥龜及豹紋翼甲鯰，整體水域評估因工區沉砂排水不當而使水質及水域生產者指標異常，總分大幅下修至 35 分(詳表 4-2)，完整之區域排水生態速簡評估檢核表詳見附錄 V。

| 異常狀況說明 | <div style="display: flex; justify-content: space-between;"> <div style="width: 48%;"> <p>1. 工區西北側放流水無經妥適沉砂作業，將外溢地下水直接抽入排水道，再進入隘寮溪，使隘寮溪放流口及下游有明顯濁度上升現象。</p> <p style="text-align: center;">西北側開挖作業湧出地下水</p> <p style="text-align: center;">泥水無經沉砂抽入排水道</p> <p style="text-align: center;">排水道泥水混濁</p> </div> <div style="width: 48%;"> <p>1. 臨時排水道設置臨時沉砂設施，包括防水帆布及過濾袋等，並定期清理淤砂，使放流水進入隘寮溪前可充分沉砂靜水，減少隘寮溪因施工行為使濁度上升。</p> <p style="text-align: center;">臨時沉砂設施示意圖</p> </div> </div> | | |

| 異常狀況說明 | <p>放流口出泥水導致下游混濁</p> | 解決對策 | |

相關生態友善措施多正常執行，生態保全對象生長良好，樹身無工程損傷，112 年 04 月 24 日改善之垃圾處理、臨時圍籬及土方防塵皆確實執行。113 年 04 月 11 日進場執行檢核作業，土方暫置區已將逾半土方及石料取下，預備回填場區及景觀池使用，工區西北側景觀滯洪池放流口進行管線基礎埋設及開挖，工區放流水挾帶大量泥砂進入隘寮溪，使放流口下游逾半溪寬之水色呈現泥黃色，已向現場施作人員反應並要求放流水需進行妥適沉砂作業，避免直接抽排泥水至隘寮溪，同日已將泥水抽回至工區西北側景觀池進行沉砂作業，並於隔日回傳改善後隘寮溪放流口影像，經檢視已恢復正常水色，相關友善執行狀況及影像記錄詳表 4-3，異常狀況記錄詳附錄 II 之附表 C-05，生態友善措施自主檢查表截至 113 年 04 月已回收 32 份(詳附錄 III)。
