台灣自來水股份有限公司  
草屯淨水場新建工程

施工階段生態檢核報告  
(第十二次)

主辦機關：台灣自來水股份有限公司中區工程處  
監造單位：台灣自來水股份有限公司中區工程處第四工務所  
委託單位：華村營造股份有限公司  
執行單位：弘益生態有限公司  
中華民國 113 年 8 月

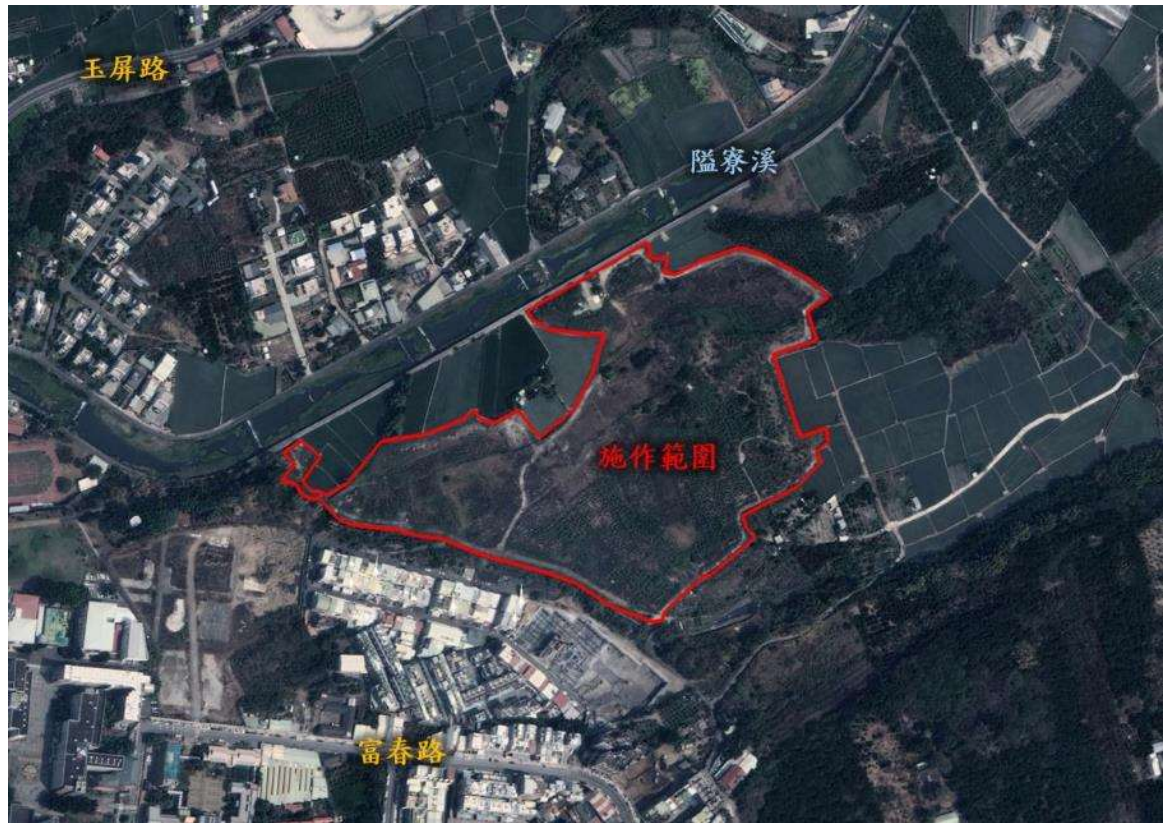
圖 1-1 施工範圍圖

本案位於南投縣草屯鎮，為配合烏嘴潭人工湖工程而新建草屯淨水場基地及相關淨、廢水處理設備及污泥脫水系統等，總面積約 8.15 公頃，目的為減抽地下水並滿足彰化地區及南投草屯中長程目標年之公共用水需求，並達到穩定區域供水之目標。施工範圍圖詳圖 1-1。

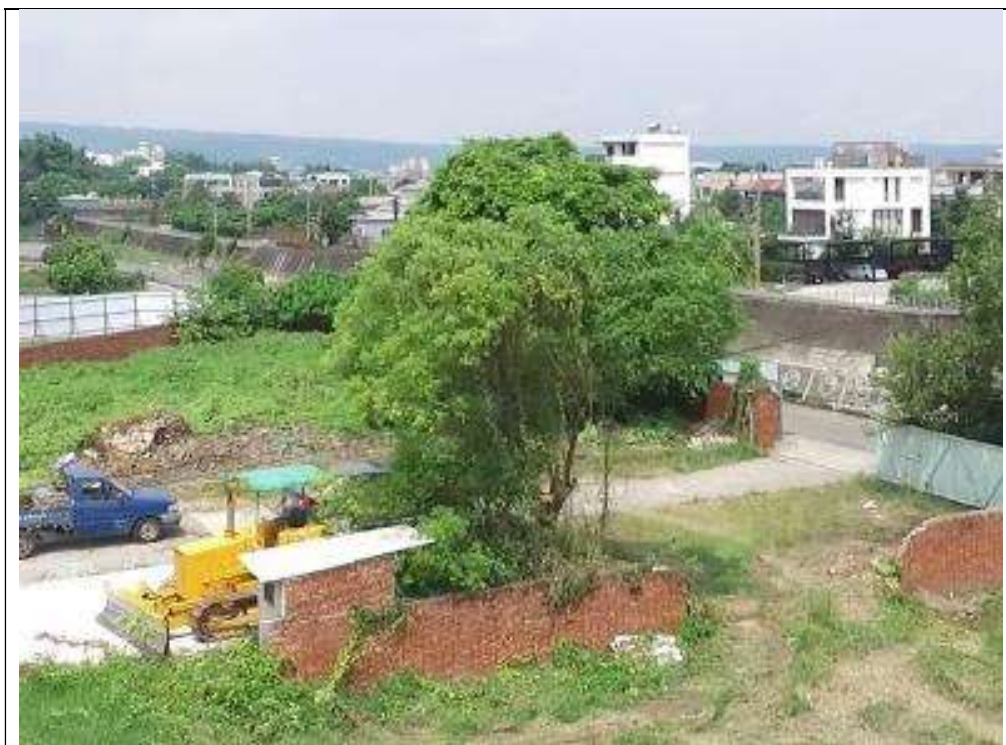
照片 3-1 生態保全對象影像記錄

生態保全對象部分，本計畫保全之樟樹為工區內部少數生長之喬木，其胸徑適中，生長狀況良好，可提供施作過程中鳥類躲藏之空間，故建議予以保全，設計階段所提之 2 棵樟樹及 1 棵榕樹，經現地勘查後，分別落於工區範圍外及南側社區內，受工程影響程度較輕，故僅將工區內部之樟樹標示為生態保全對象。

樟樹(施工前)

座標 TWD97 (X: 219661, Y: 2653324)

1. 【迴避】迴避工區內樟樹(TWD97 X: 219661, Y: 2653324)，以工程警示帶或拒馬標示避免毀傷。
2. 【減輕】限制工程施作範圍，並設置施工圍籬等設施，圍設工區範圍，阻隔工區外野生動物視線，同時避免機具及相關人員進入鄰近農田、檳榔園及次生林，減輕工程對工區外環境之影響。
3. 【減輕】施工便道以既有道路為優先考量，而物料暫置區則設置於工區內裸露地進行堆放。
4. 【減輕】施工期間應設置臨時沉砂池，避免工程放流水或材料暫置場經下雨過後之地表流水，造成下游水域環境混濁。
5. 【減輕】地表開挖或土方處置，皆須覆蓋防塵網及防水布，以減少揚塵飄散及大量土砂受雨水沖刷進入下游河川。
6. 【補償】場區內規劃景觀滯洪池，達水、陸域棲地營造及生態淨水等功能。
7. 【補償】場區內以種植非入侵性植被及草籽，如棟、光臘樹、倒地蜈蚣、百慕達草及假儉草等。
8. 【減輕】若需進行夜間施工，則需採行低施作光源及縮短施作噪音時長，減少對周邊次生林及農田環境動物之影響。
9. 【減輕】應設置洗車台及安排灑水車輛定時進行施工揚塵控制，以減少鄰近區域揚塵污染問題。
10. 【減輕】於工區內發現野生動物應柔性驅離，禁止捕捉或傷害野生動物，若發現保育類生物於工區內受傷甚或死亡情形，則需暫時停止施工，並通報主辦單位及相關保育單位進行處理。
11. 【減輕】集中大型土方開挖或打樁等高振動工項期程，減少持續性振動工程，減輕對周圍野生動物的驅離。
12. 【減輕】工程產生之廢棄物及民生廢棄物須妥善分類及處理，並於完工後帶離工區，禁止隨意掩埋及焚燒。

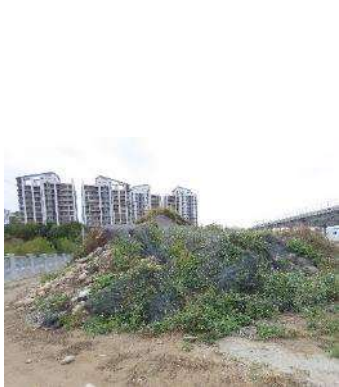
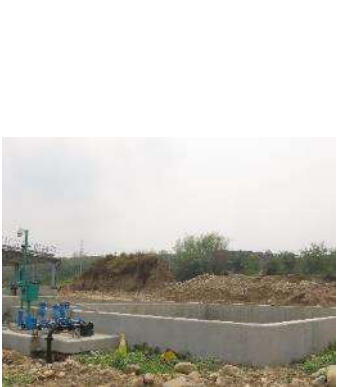
| 照片 | <br>裸露處覆蓋防塵網<br><br>土方堆置區 | <br>逾半土方已取下備用<br><br>土方備用 | <br>土方堆置區僅剩少量土方<br><br>場區土方及沃土回填中<br><br>防塵網已撤除 |
| 說明 | 第十二次勘查時正在進行土方及沃土回填作業，土方堆置區僅剩少量土方，土方裸露區域多已鋪設稻草蓆使其自然植生或種植草坪，防塵網已集中堆置。 | | |

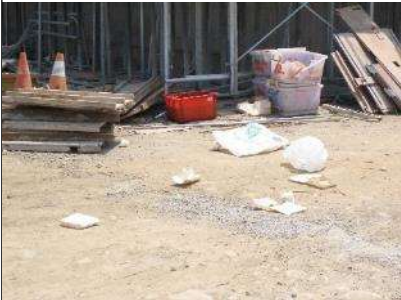
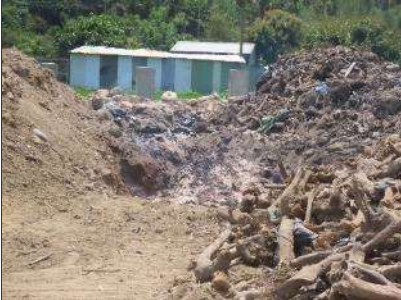
| 異常狀況說明 | <div> <p>1. 工區內發現便當盒等民生廢棄物有任意棄置之問題，已吸引鳥類翻尋垃圾，若誤食有害或對鳥類有毒性之物質，恐造成病害或死亡。</p> <p align="center">民生廢棄物任意棄置問題</p> <p>2. 工區內發現焚燒廢棄物及木料，恐造成空氣汙染，產生毒害或毒素遺留之疑慮，並恐附帶相關環境衛生保護罰則。</p> <p align="center">廢棄物及木料焚燒問題</p> </div> | | |

| | 解決對策 | <p>1. 應增加工區走動式環境衛生巡檢頻度，可再多設置幾處垃圾集中加蓋管理區域，並加強宣導垃圾不落地及不餵食野生動物之觀念。</p> <p>2. 加強環境衛生管理，宣導並禁止施工人員任意焚燒廢棄物或木料。</p> | |

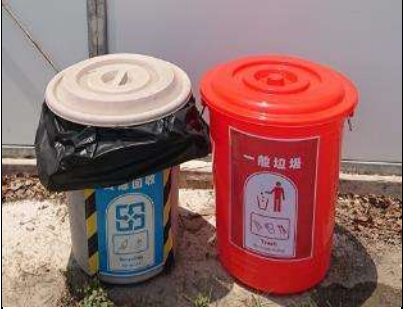
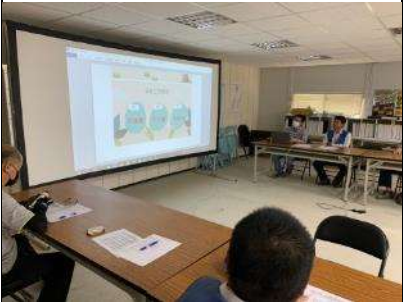
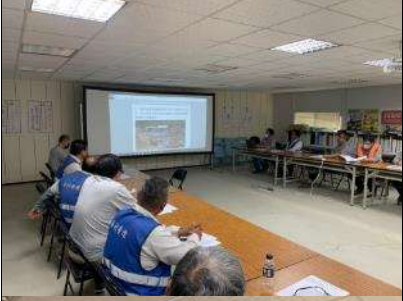
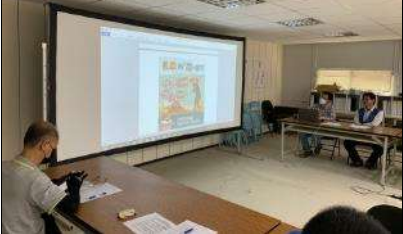
| <p>複查結果及<br/>應採行動</p> | <p>1.已派員增設垃圾桶加蓋。</p> | | |
| | <p>增設垃圾桶加蓋</p> <p>2.宣導垃圾不落地及不餵食<br/>野生動物之觀念。</p> | | |
| | <p>宣導保育三不原則</p> <p>3.宣導並禁止施工人員任意<br/>於工區焚燒廢棄物或木料。</p> | | |
| | <p>宣導禁止任意焚燒廢棄物</p> | | |

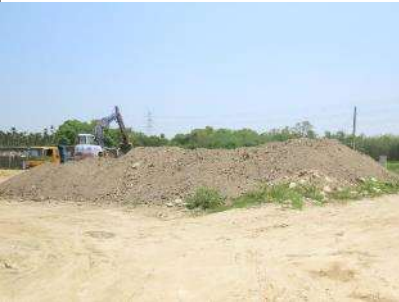
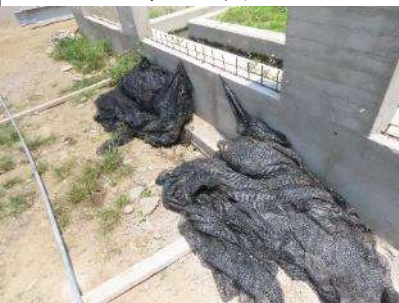
| 異常狀況說明 | <p>1. 臨時土方堆置區若非處堆置或移置作業時間，應覆蓋防塵布抑制揚塵。</p> <p style="text-align: center;">臨時土方堆置區</p> <p style="text-align: center;">防塵網</p> | 解決對策 | 1. 巡檢工區內之臨時土方堆置或裸露區域覆蓋防塵網。 |

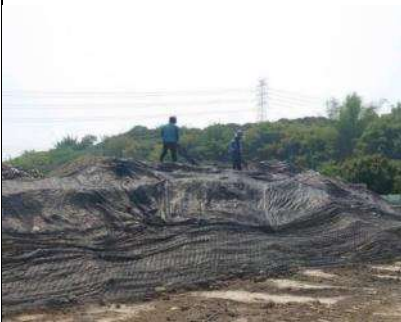
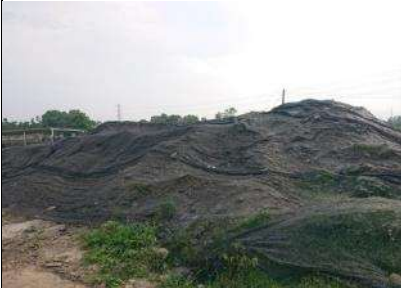
| <p>複查結果及<br/>應採行動</p> | <p>1.已派員至臨時土方堆置區設置防塵網。</p> <div data-bbox="424 264 826 584"> <p>土堆防塵網設置情形</p> </div> <div data-bbox="424 618 826 904"> <p>土堆防塵網設置完成</p> </div> | |

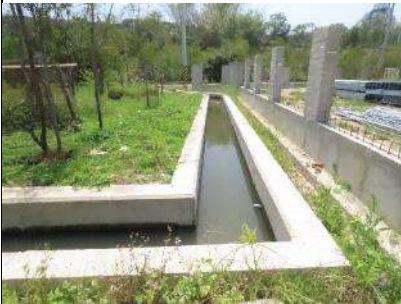
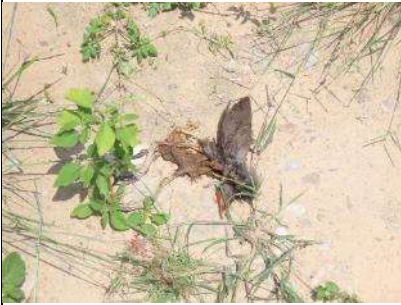
| 異常狀況說明 | <div style="display: flex; justify-content: space-between;"> <div style="width: 45%;"> <p>1. 工區外圍因施作圍牆工項，已將大部分施工圍籬拆除，在圍牆完成前，工區與周邊鄰近農田幾無隔離，更容易使野生動物誤入或滯留工區，並可能發生受傷甚或死亡事件。</p> <p style="text-align: center;">工區外圍已撤除施工圍籬</p> <p>2. 4/17 執行施工中勘察時，於土方堆置區至圍牆間發現一紅冠水雞遺體，發現時遺體腐敗嚴重，無法判別死亡原因。</p> <p style="text-align: center;">工區內發現紅冠水雞屍體</p> </div> <div style="width: 45%;"> <p>解決對策</p> <p>1. 工區外圍暫未施作之區域，仍建議擺放臨時圍籬，區隔工區及工區外之區域，待施工時再行撤除。</p> <p>2. 增加走動式巡檢頻度，巡查工區是否有野生動物受傷或死亡，並於發現當下立即通報生態檢核人員及相關救傷單位進行處理及判斷發生原因，降低野生動物再於工區受傷或死亡之事件發生率。</p> </div> </div> | | |

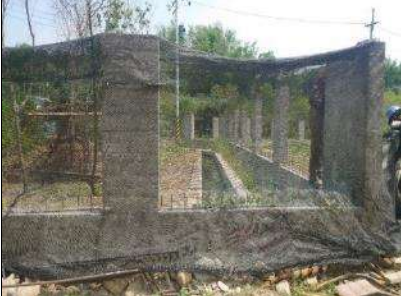
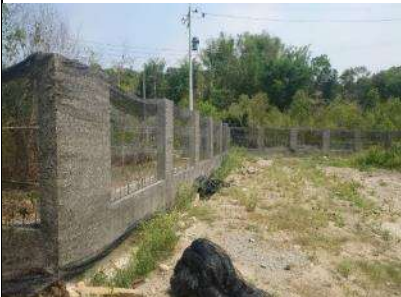
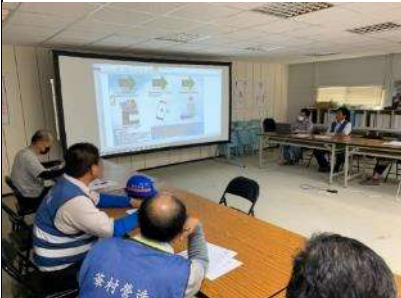
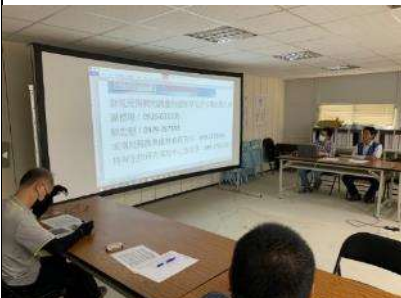
| 複查結果及<br>應採行動 | <p>1.已派員至工區與周邊鄰近農田處設置防護網。</p> <p>防護網設置情形</p> <p>防護網設置完成</p> <p>2.對工地人員宣導發現野生動物受傷或死亡，應立即通報生態檢核人員及相關救傷單位。</p> <p>宣導緊急通報流程</p> <p>宣導緊急通報電話</p> | | |

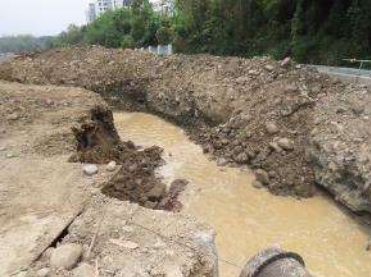
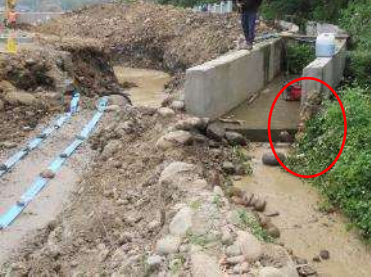
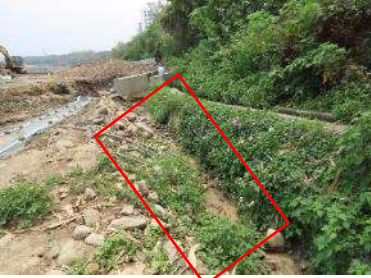
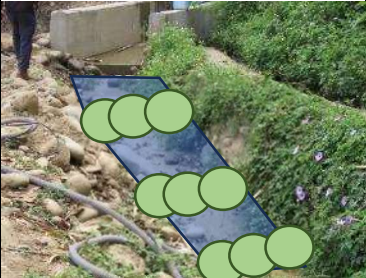
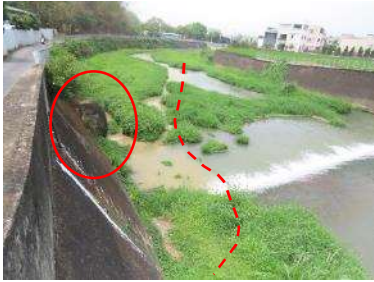
第十一次施工階段區域排水生態速簡評估，勘查時隘寮溪處豐水期，水量豐沛，水流湍急多以深流為主，濱溪植被生長豐厚，但場區景觀池放流口施作開挖，湧出大量地下水，且未經適當沉砂作業而使既有放流口排出大量黃褐泥水，故放流口下游逾半溪寬之溪流水色，呈泥黃色且混濁，不易目視底質類型及魚類活動，既有放流口上游具一處新設排水口，但因場區管線尚未連通暫無使用；溪流內記錄有小白鷺及磯鶻棲息，溪流周邊電纜則記錄有黑翅鳶停棲，水域生物部分記錄有斑龜、紅耳泥龜及豹紋翼甲鯰，整體水域評估因工區沉砂排水不當而使水質及水域生產者指標異常，總分大幅下修至 35 分(詳表 4-2)，完整之區域排水生態速簡評估檢核表詳見附錄 V。

| 異常狀況說明 | <div style="display: flex; justify-content: space-between;"> <div style="width: 48%;"> <p>1. 工區西北側放流水無經妥適沉砂作業，將外溢地下水直接抽入排水道，再進入隘寮溪，使隘寮溪放流口及下游有明顯濁度上升現象。</p> <p style="text-align: center;">西北側開挖作業湧出地下水</p> <p style="text-align: center;">泥水無經沉砂抽入排水道</p> <p style="text-align: center;">排水道泥水混濁</p> </div> <div style="width: 48%;"> <p>1. 臨時排水道設置臨時沉砂設施，包括防水帆布及過濾袋等，並定期清理淤砂，使放流水進入隘寮溪前可充分沉砂靜水，減少隘寮溪因施工行為使濁度上升。</p> <p style="text-align: center;">臨時沉砂設施示意圖</p> </div> </div> | | |

| 異常狀況說明 | <p>放流口出泥水導致下游混濁</p> | 解決對策 | |

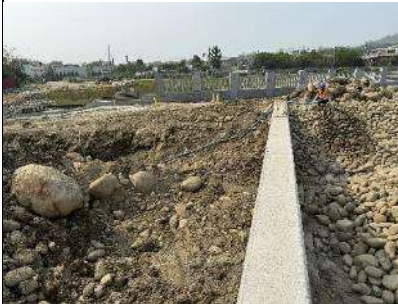
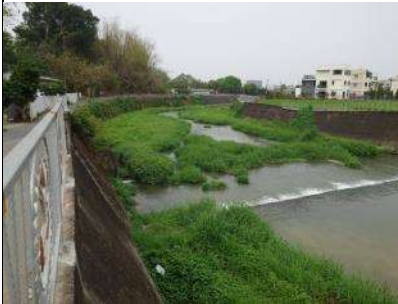
| 複查結果及應採行動 | <p>1.已派員至工區西北側開挖作業湧出地下水處，將混濁地下水改抽至永久性滯洪池充分沉砂靜水，降低放流水對隘寮溪濁度的影響。</p> <p>將混濁地下水改抽至永久性滯洪池情形</p> <p>隘寮溪下游濁度已恢復正常</p> | | |
