台灣自來水股份有限公司  
草屯淨水場新建工程

施工階段生態檢核報告  
(第七次)

主辦機關：台灣自來水股份有限公司中區工程處  
監造單位：台灣自來水股份有限公司中區工程處第四工務所  
委託單位：華村營造股份有限公司  
執行單位：弘益生態有限公司  
中華民國 112 年 05 月

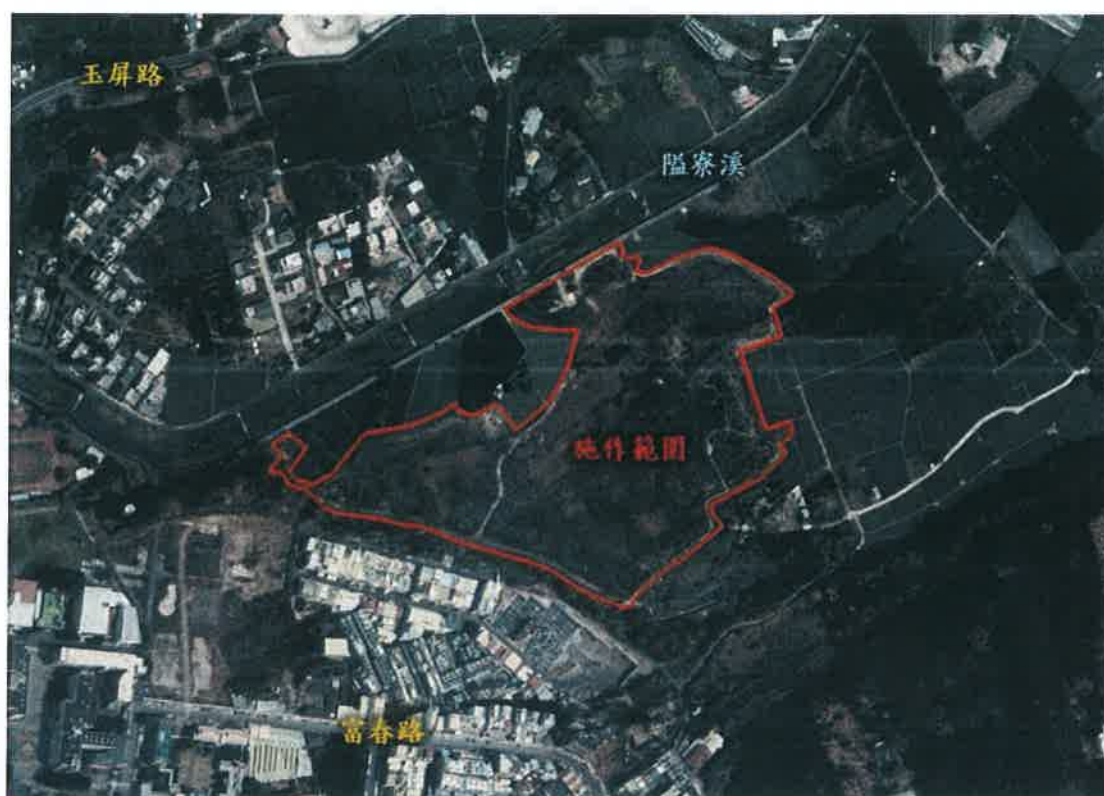
圖 1-1 施工範圍圖

本案位於南投縣草屯鎮，為配合烏嘴潭人工湖工程而新建草屯淨水場基地及相關淨、廢水處理設備及污泥脫水系統等，總面積約 8.15 公頃，目的為減抽地下水並滿足彰化地區及南投草屯中長程目標年之公共用水需求，並達到穩定區域供水之目標。施工範圍圖詳圖 1-1。

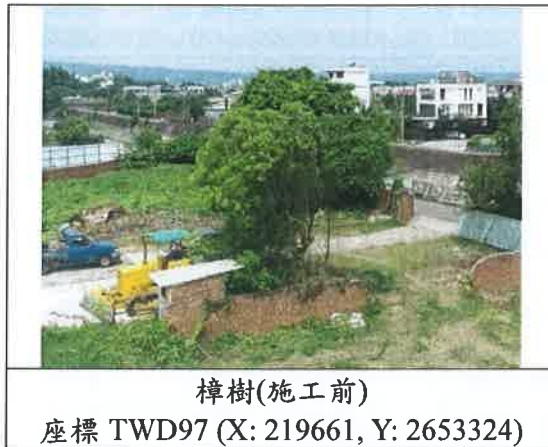
照片 3-2 生態保全對象影像記錄

生態保全對象部分，本計畫保全之樟樹為工區內部少數生長之喬木，其胸徑適中，生長狀況良好，可提供施作過程中鳥類躲藏之空間，故建議予以保全，設計階段所提之 2 棵樟樹及 1 棵榕樹，經現地勘查後，分別落於工區範圍外及南側社區內，受工程影響程度較輕，故僅將工區內部之樟樹標示為生態保全對象。

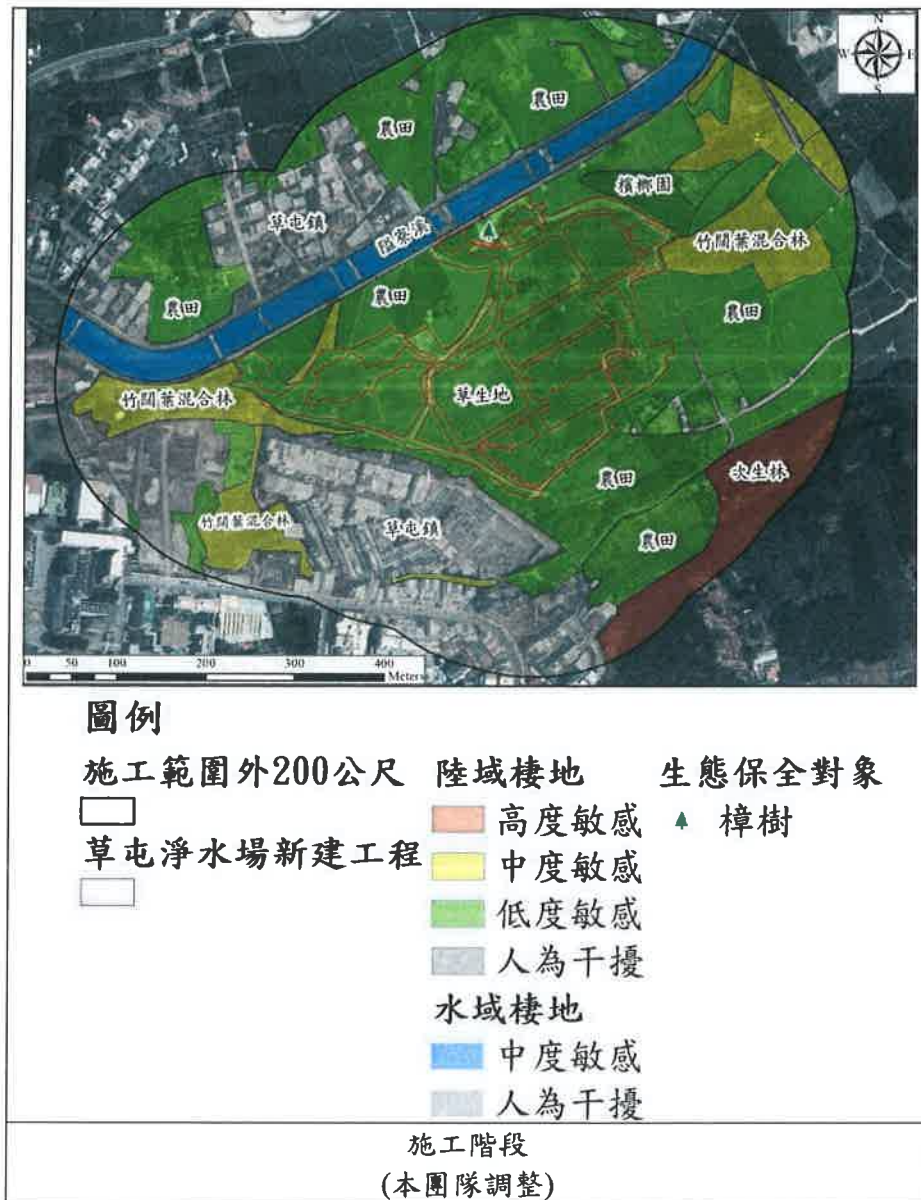
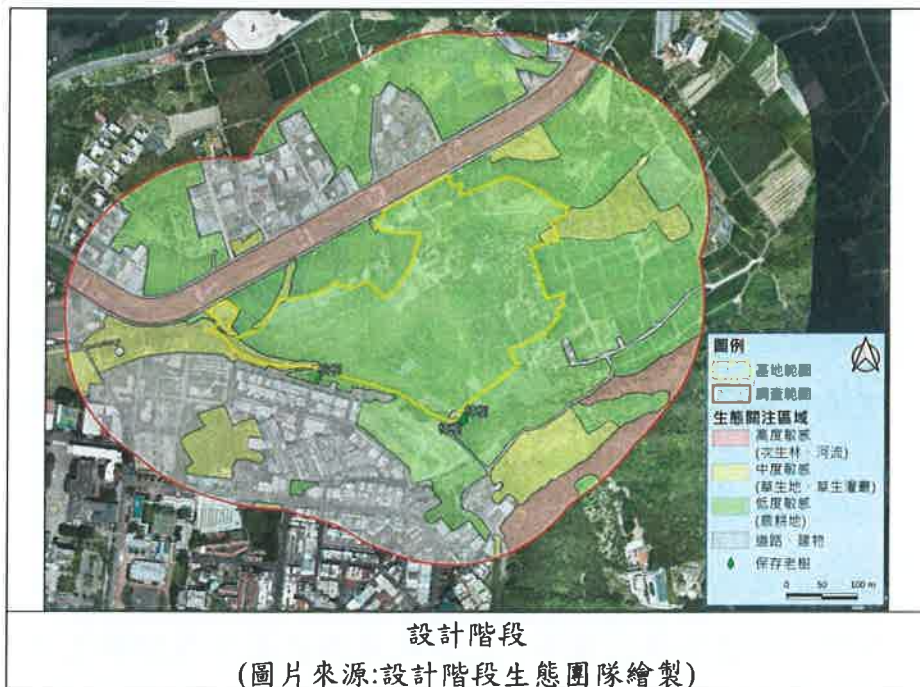
圖 3-2 生態關注區域圖

生態關注區域部分，工區內部及鄰近地區仍以草生荒地、農地及檳榔園為主，屬低度陸域敏感區；農地間零星夾雜竹闊葉混合

林，屬中度陸域敏感環境；次生林坐落於工區東南方，可提供野生動物躲藏及棲息空間，生態敏感性較高，屬高度敏感區。水域部分，工區北側臨近隘寮溪排水，其濱溪植被寬，且多生物利用，為水域中度敏感環境；溪中設有數處橫向結構物，則為人為干擾環境(詳照片 3-2、圖 3-2)。

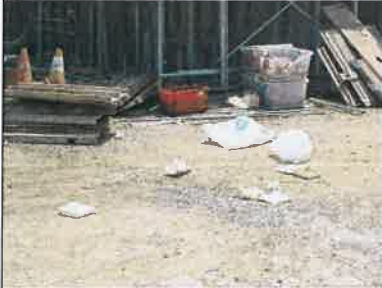
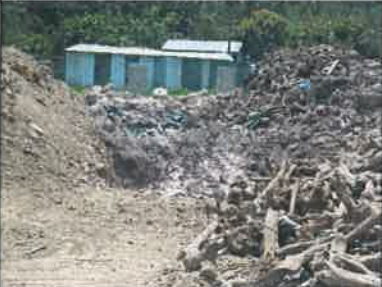
| 異常狀況說明 | <p>1. 工區內發現便當盒等民生廢棄物有任意棄置之問題，已吸引鳥類翻尋垃圾，若誤食有害或對鳥類有毒性之物質，恐造成病害或死亡。</p> <p align="center">民生廢棄物任意棄置問題</p> <p>2. 工區內發現焚燒廢棄物及木料，恐造成空氣汙染，產生毒害或毒素遺留之疑慮，並恐附帶相關環境衛生保護罰則。</p> <p align="center">廢棄物及木料焚燒問題</p> | | |

| | <p align="center">解決對策</p> <p>1. 應增加工區走動式環境衛生巡檢頻度，可再多設置幾處垃圾集中加蓋管理區域，並加強宣導垃圾不落地及不餵食野生動物之觀念。</p> <p>2. 加強環境衛生管理，宣導並禁止施工人員任意焚燒廢棄物或木料。</p> | | |

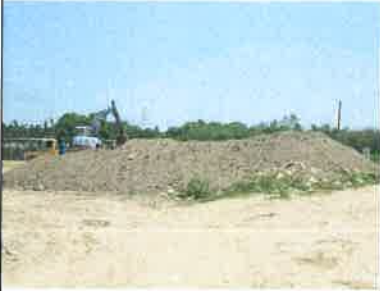
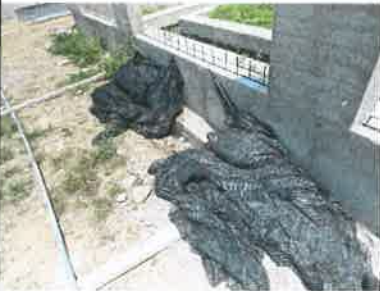
| 異常狀況說明 | <p>1. 臨時土方堆置區若非處堆置或移置作業時間，應覆蓋防塵布抑制揚塵。</p> <p style="text-align: center;">臨時土方堆置區</p> <p style="text-align: center;">防塵網</p> | 解決對策 | 1. 巡檢工區內之臨時土方堆置或裸露區域覆蓋防塵網。 |

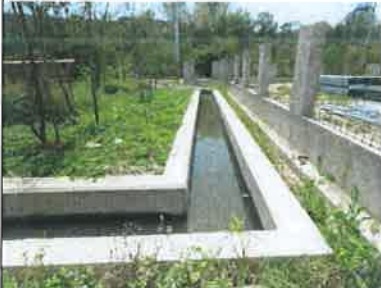
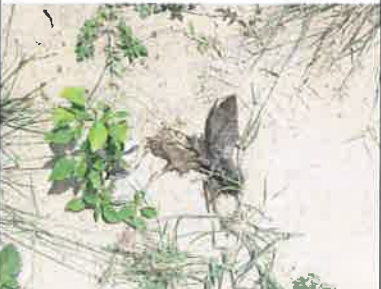
| 異常狀況說明 | <div style="display: flex; justify-content: space-between;"> <div style="width: 45%;"> <p>1. 工區外圍因施作圍牆工項，已將大部分施工圍籬拆除，在圍牆完成前，工區與周邊鄰近農田幾無隔離，更容易使野生動物誤入或滯留工區，並可能發生受傷甚或死亡事件。</p> <p style="text-align: center;">工區外圍已撤除施工圍籬</p> <p>2. 4/17 執行施工中勘察時，於土方堆置區至圍牆間發現一紅冠水雞遺體，發現時遺體腐敗嚴重，無法判別死亡原因。</p> <p style="text-align: center;">工區內發現紅冠水雞屍體</p> </div> <div style="width: 45%;"> <p>1. 工區外圍暫未施作之區域，仍建議擺放臨時圍籬，區隔工區及工區外之區域，待施工時再行撤除。</p> <p>2. 增加走動式巡檢頻度，巡查工區是否有野生動物受傷或死亡，並於發現當下立即通報生態檢核人員及相關救傷單位進行處理及判斷發生原因，降低野生動物再於工區受傷或死亡之事件發生率。</p> </div> </div> | | |
