台灣自來水股份有限公司  
草屯淨水場新建工程

施工階段生態檢核報告  
(第一次)

主辦機關：台灣自來水股份有限公司中區工程處

執行單位：弘益生態有限公司

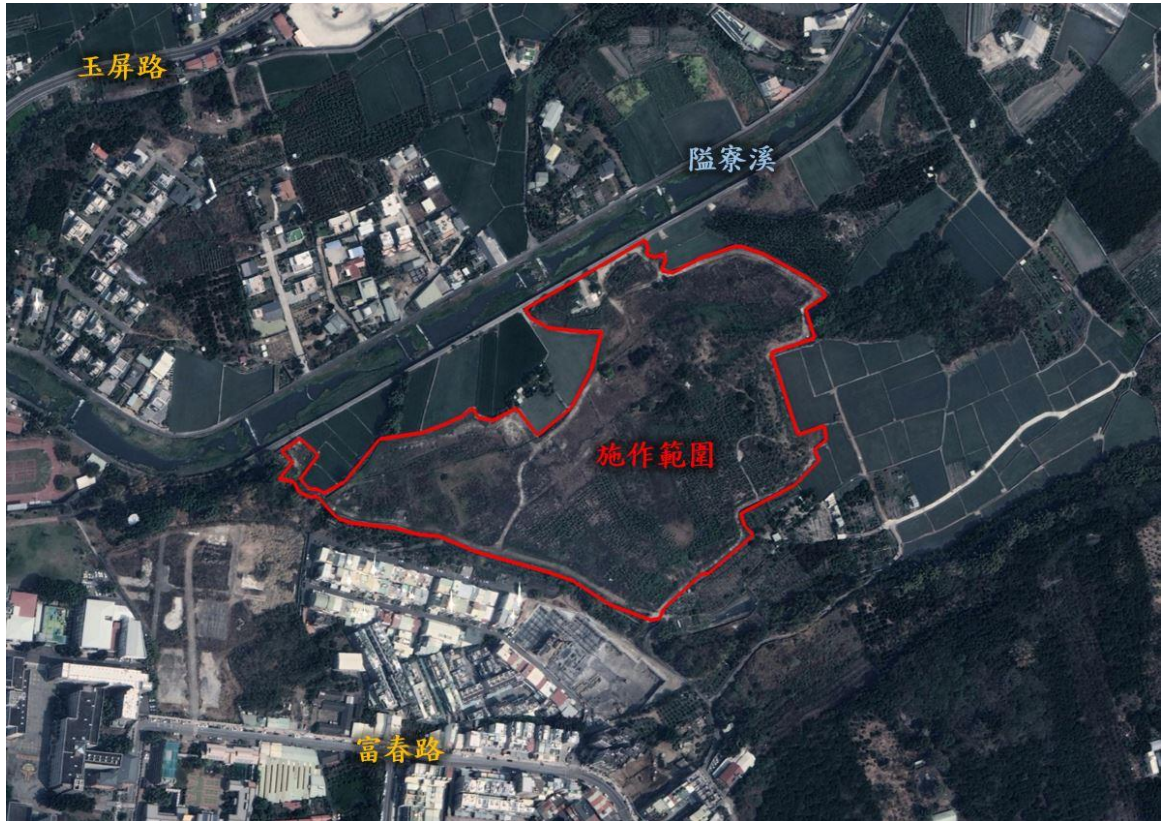
圖 1-1 施工範圍圖

本案位於南投縣草屯鎮，為配合烏嘴潭人工湖工程而新建草屯淨水場基地及相關淨、廢水處理設備及污泥脫水系統等，總面積約 8.15 公頃，目的為減抽地下水並滿足彰化地區及南投草屯中長程目標年之公共用水需求，並達到穩定區域供水之目標。施工範圍圖詳圖 1-1。

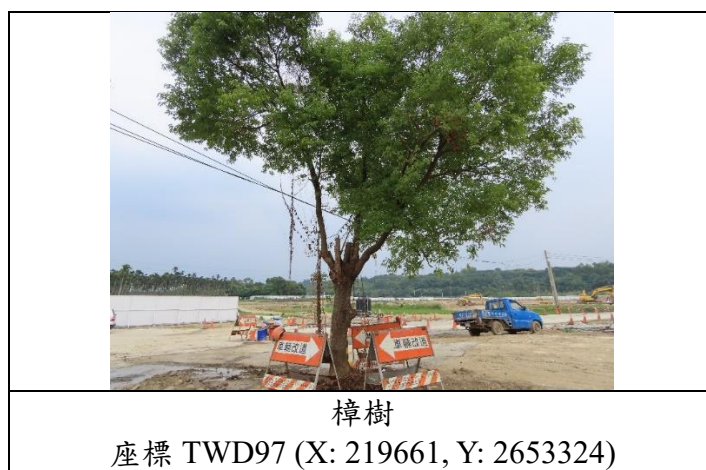
照片 3-2 生態保全對象影像記錄

生態保全對象部分，本計畫保全之樟樹為工區內部少數生長之喬木，其胸徑適中，生長狀況良好，可提供施作過程中鳥類躲藏之空間，故建議予以保全，設計階段所提之 2 棵樟樹及 1 棵榕樹，經

現地勘查後，分別落於工區範圍外及南側社區內，受工程影響程度較輕，故僅將工區內部之樟樹標示為生態保全對象。

1. 【迴避】迴避工區內樟樹(TWD97 X: 219661, Y: 2653324)，以工程警示帶或拒馬標示避免毀傷。
2. 【減輕】限制工程施作範圍，並設置施工圍籬等設施，圍設工區範圍，阻隔工區外野生動物視線，同時避免機具及相關人員進入鄰近農田、檳榔園及次生林，減輕工程對工區外環境之影響。

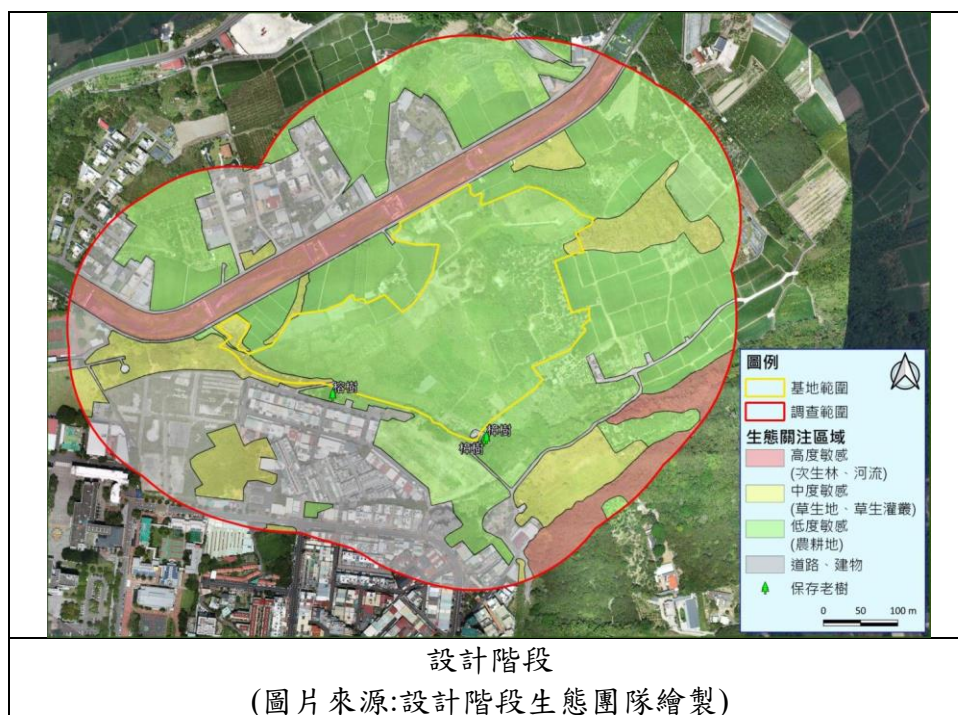
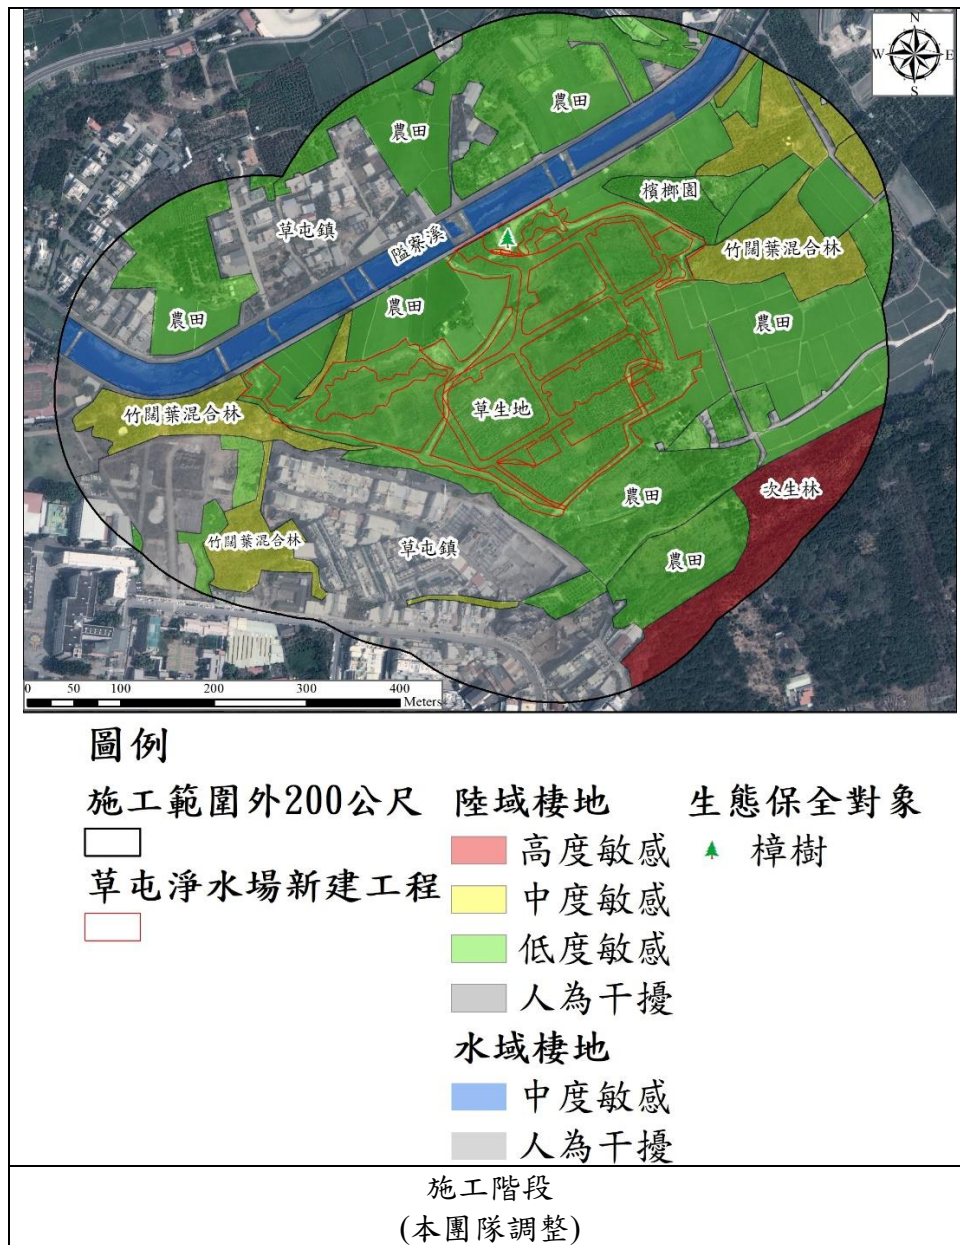
圖 3-2 生態關注區域圖

生態關注區域部分，工區內部及鄰近地區仍以草生荒地、農地及檳榔園為主，屬低度陸域敏感區；農地間零星夾雜竹闊葉混合林，屬中度陸域敏感環境；次生林坐落於工區東南方，可提供野生動物躲藏及棲息空間，生態敏感性較高，屬高度敏感區。水域部分，工區北側臨近隘寮溪排水，其濱溪植被寬，且多生物利用，為水域中度敏感環境；溪中設有數處橫向結構物，則為人為干擾環境（詳照片 3-2、圖 3-2）。

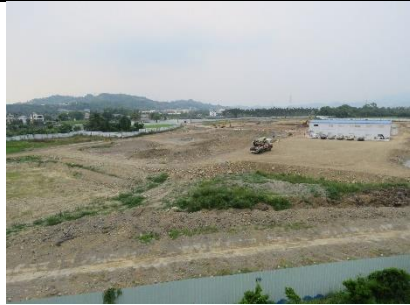
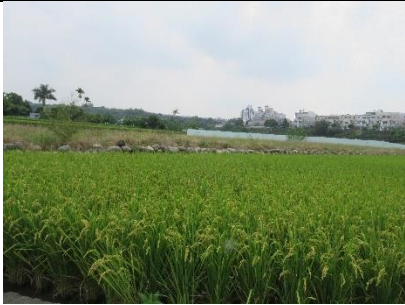
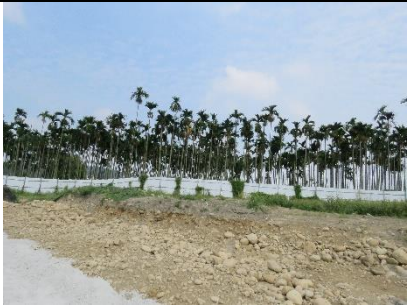
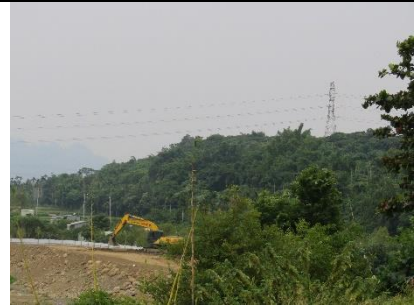
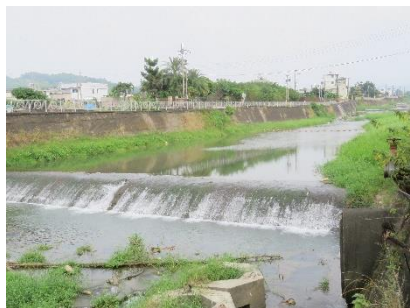
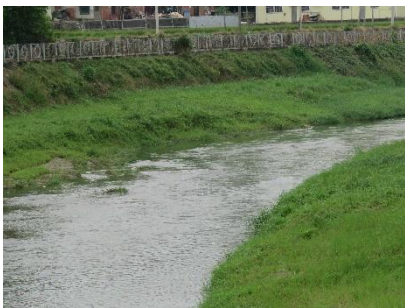
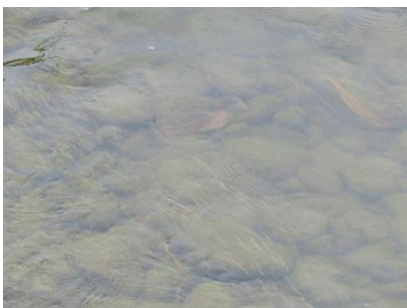
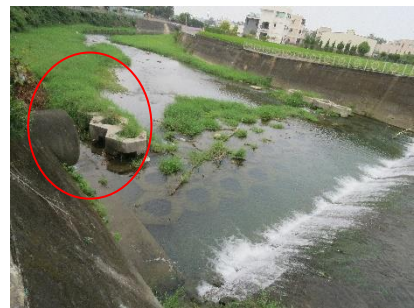
照片 4-3 施工中環境及生物影像記錄(第一次生態檢核作業)

民國 110 年 10 月 20 日進場執行第一次施工階段生態檢核作業，陸域部分，工區外圍以施工圍籬環繞，工區外之農地、檳榔園仍正常耕作，竹闊葉混合林及次生林等仍保持良好，現勘時記錄大冠鷲於空中盤旋，並於檳榔園中記錄黑翅鳶停棲於枝頭及俯衝隘寮溪進行覓食，工區內已完成整地作業，施作便道依循規劃設計路線運行，進場時正在進行構造物基礎開挖作業，建立有沉砂靜水池、場區內污水導流及涵管設施、物料及土砂堆置區、洗車池及垃圾集中處等，西側既有溝渠周邊保有部分草生地環境，生長有大花咸豐草、水丁香、水茄及白花牽牛等植被，並記錄大量麻雀、白尾八哥及斑文鳥等於草生地活動。保全對象—樟樹，周邊以工程拒馬環繞，樹身無明顯工程損傷痕跡，枝條及葉片生長良好，整體而言，工區外棲地環境維持良好，無大規模植被砍伐狀況，仍可見黑翅鳶等保育類生物正常活動，而工區內仍可記錄多種鳥類活動，無過度驚擾及驅離狀況。水域部分，工區北側隘寮溪維持常流水，水量豐沛而湍急，水色清澈而無異味，整體土砂量低，底質維持卵、礫石組成，水中常

見口孵非鯽雜交魚、臺灣鬚鱨、豹紋翼甲鯰及斑龜等水生生物活動，濱溪植被寬，生長以巴拉草等草本植被為優勢，記錄有小白鷺、中白鷺及灰鵲鴿等停棲，現勘時，工區出水口處並無水質污染及生物死亡等常現象，生物活動均正常，施工階段將持續進行觀察，照片記錄詳照片 4-3。

| | | 工區內環境 | 工區外農田 | 工區外檳榔園 | 工區外次生林 |
| | | 隘寮溪上游 | 隘寮溪下游 | 底質概況 | 工區排水口 |

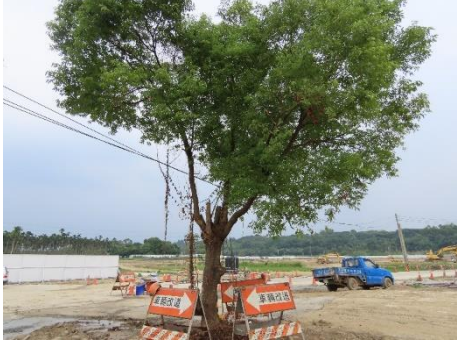
| 照片 | <p>樟樹</p> | |
| 說明 | 保全對象未受工程影響，生長情形良好。 | |

| 友善措施 | 1.【迴避】迴避工區內樟樹(TWD97 X: 219661, Y: 2653324)，以工程警示帶或拒馬標示避免毀傷。 | |

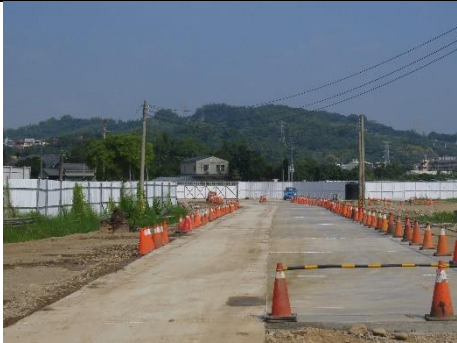
| 照片 | <p>設置施工圍籬</p> | |
| 說明 | 環繞工區設有施工鐵皮圍籬，對工區外野生動物驚擾程度低。 | |

| 友善措施 | 2.【迴避】限制工程施作範圍，並設置施工圍籬等設施，圍設工區範圍，阻隔工區外野生動物視線，同時避免機具及相關人員進入鄰近農田、檳榔園及次生林，減輕工程對工區外環境之影響。 | |

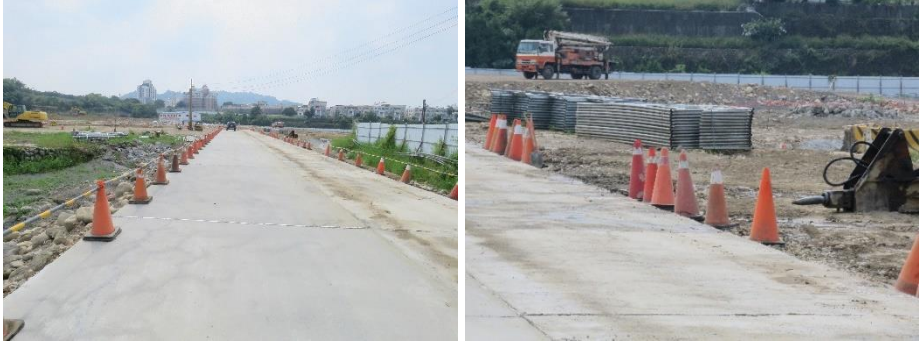
| 照片 | <div data-bbox="501 748 788 784">既有道路為施工便道</div> <div data-bbox="1054 748 1214 784">物料暫置區</div> | |
| 說明 | 施工便道以既有道路為主，並遵循既有規劃路線進行施作。 | |

| 友善措施 | 3.【減輕】施工便道以既有道路為優先考量，而物料暫置區則設置於工區內裸露地進行堆放。 | |

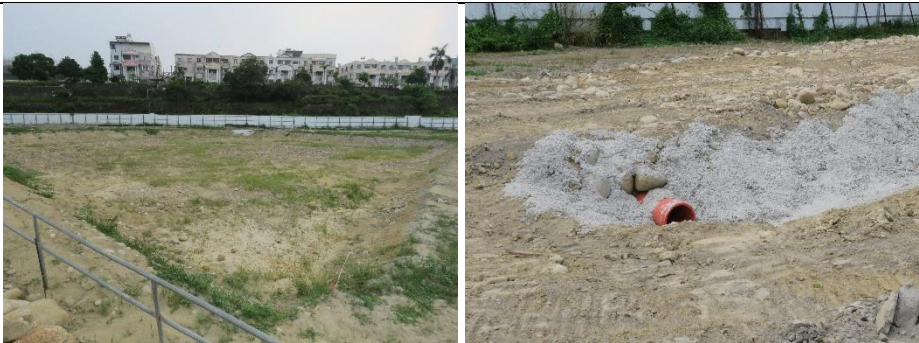
| 照片 | <div data-bbox="520 1413 679 1449">臨時沉砂池</div> <div data-bbox="979 1413 1235 1449">沉砂引水道及導管</div> | |
| 說明 | 工區內已設置臨時沉砂池，並於環繞工區設置沉砂引水道及導管等設施，將工程施作過程之污水導入臨時沉砂池中。 | |

| 友善措施 | 4.【減輕】施工期間應設置臨時沉砂池，避免工程放流水或材料暫置場經下雨過後之地表流水，造成下游水域環境混濁。 | |

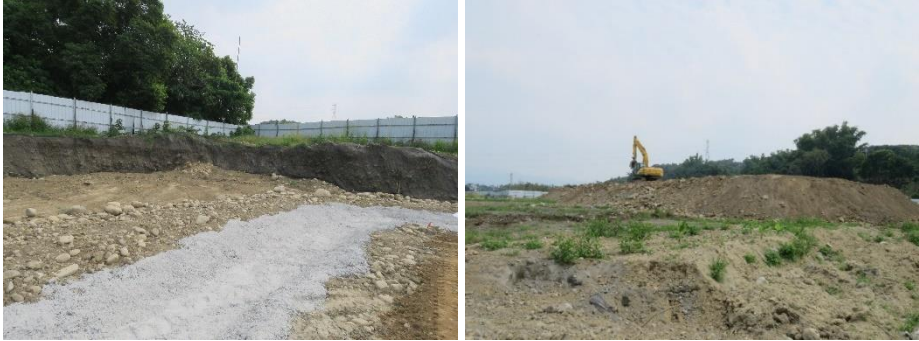
| | 裸露處覆蓋防塵網 | 土方堆置區 |
| 說明 | 開挖裸露處多覆蓋有防塵網；物料暫置區及土方堆置區均規劃於工區內空曠地或裸露地，其中土方堆置區因進場時正在進行堆置作業暫時將相關防塵網揭離。 | |

| 友善措施 | 5.【減輕】地表開挖或土方處置，皆須覆蓋防塵網及防水布，以減少揚塵飄散及大量土砂受雨水沖刷進入下游河川。 | |

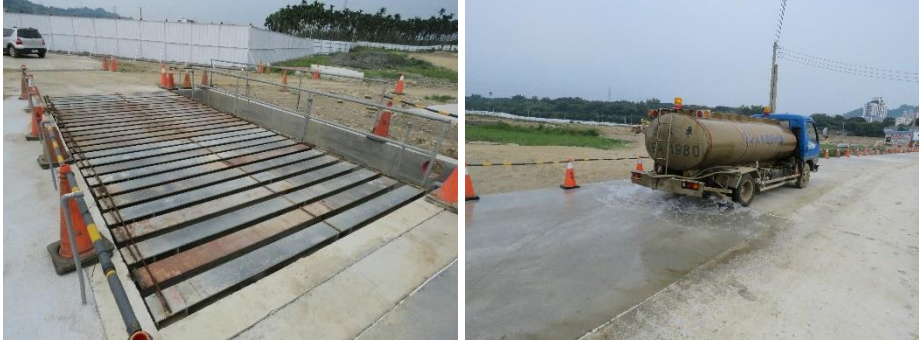
| 照片 | <div style="display: flex; justify-content: space-around; margin-top: 5px;"> <span>洗車池</span> <span>灑水車</span> </div> | |
| 說明 | 工區出入口設有洗車池清理進出車輛塵土，並有灑水車定時於工區內及工區鄰近範圍進行灑水作業，減少揚塵逸散狀況。 | |

| 友善措施 | 9.【減輕】應設置洗車池及安排灑水車輛定時進行施工揚塵控制，以減少鄰近區域揚塵污染問題。 | |

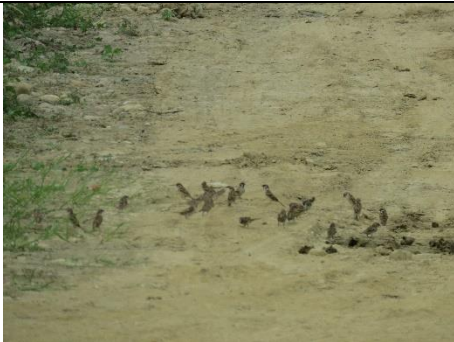
| 照片 | <div style="text-align: center; margin-top: 5px;">麻雀於工區內活動</div> | |
| 說明 | 進行第一次施工階段檢核時，已完成大部分的基礎開挖作業，應可縮短整體施工期程的震動持續性，且工區內仍可觀察到許多鳥類於工區內活動，對鄰近野生動物應無過度滋擾。 | |

| 友善措施 | 11.【減輕】集中大型土方開挖及打樁等高震動工項期程，減少持續性震動工程，減輕對周圍野生動物的驅離。 | |

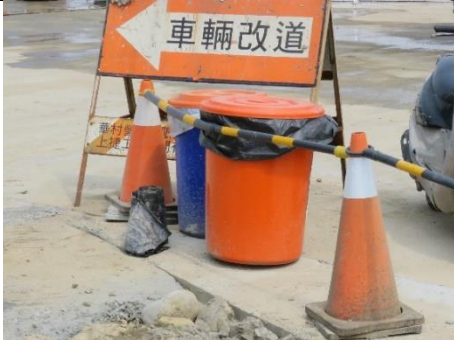
| 照片 | <p>垃圾集中</p> | |
| 說明 | 工區內設置有垃圾桶進行及中、分類及管理。 | |

| 友善措施 | 12.【減輕】工程產生之廢棄物及民生廢棄物須妥善分類及處理，並於完工後帶離工區，禁止隨意掩埋及焚燒。。 | |

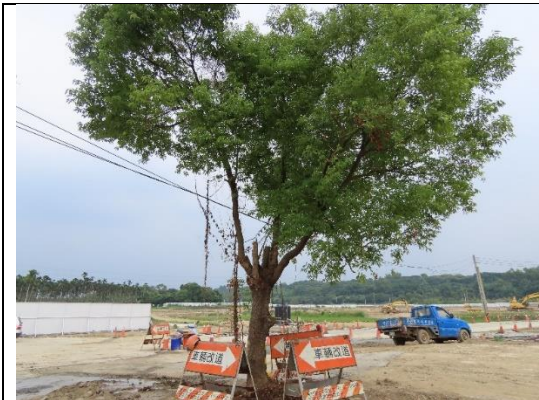
座標 TWD97 (X: 219661, Y: 2653324)

樟樹
