## 草屯淨水場新建工程

### 第九次施工階段生態檢核報告 (第一版)

施工階段生態檢核報告  
(第九次)

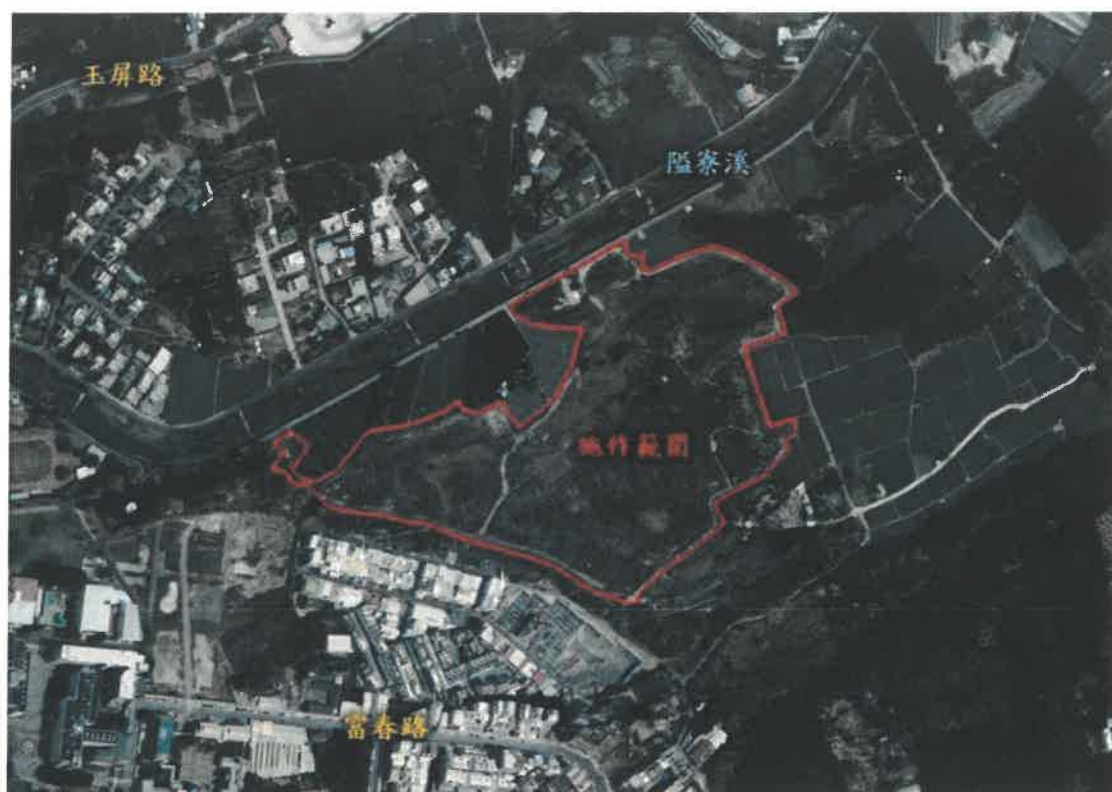
圖 1-1 施工範圍圖

本案位於南投縣草屯鎮，為配合烏嘴潭人工湖工程而新建草屯淨水場基地及相關淨、廢水處理設備及污泥脫水系統等，總面積約 8.15 公頃，目的為減抽地下水並滿足彰化地區及南投草屯中長程目標年之公共用水需求，並達到穩定區域供水之目標。施工範圍圖詳圖 1-1。

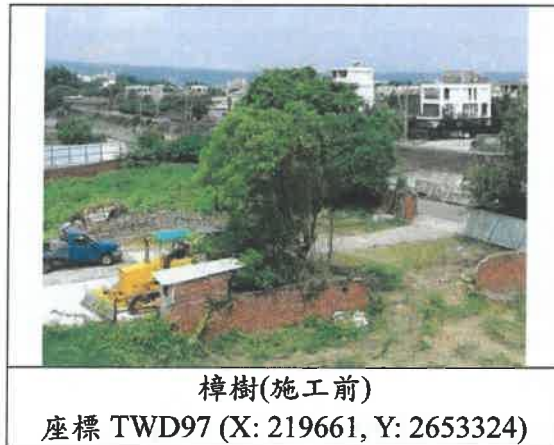
照片 3-2 生態保全對象影像記錄

生態保全對象部分，本計畫保全之樟樹為工區內部少數生長之喬木，其胸徑適中，生長狀況良好，可提供施作過程中鳥類躲藏之空間，故建議予以保全，設計階段所提之 2 棵樟樹及 1 棵榕樹，經現地勘查後，分別落於工區範圍外及南側社區內，受工程影響程度較輕，故僅將工區內部之樟樹標示為生態保全對象。

1. 【迴避】迴避工區內樟樹(TWD97 X: 219661, Y: 2653324)，以工程警示帶或拒馬標示避免毀傷。
2. 【減輕】限制工程施作範圍，並設置施工圍籬等設施，圍設工區範圍，阻隔工區外野生動物視線，同時避免機具及相關人員進入鄰近農田、檳榔園及次生林，減輕工程對工區外環境之影響。
3. 【減輕】施工便道以既有道路為優先考量，而物料暫置區則設置於工區內裸露地進行堆放。
4. 【減輕】施工期間應設置臨時沉砂池，避免工程放流水或材料暫置場經下雨過後之地表流水，造成下游水域環境混濁。
5. 【減輕】地表開挖或土方處置，皆須覆蓋防塵網及防水布，以減少揚塵飄散及大量土砂受雨水沖刷進入下游河川。
6. 【補償】場區內規劃景觀滯洪池，達水、陸域棲地營造及生態淨水等功能。
7. 【補償】場區內以種植非入侵性植被及草籽，如棟、光臘樹、倒地蜈蚣、百慕達草及假儉草等。
8. 【減輕】若需進行夜間施工，則需採行低施作光源及縮短施作噪音時長，減少對周邊次生林及農田環境動物之影響。
9. 【減輕】應設置洗車台及安排灑水車輛定時進行施工揚塵控制，以減少鄰近區域揚塵污染問題。
10. 【減輕】於工區內發現野生動物應柔性驅離，禁止捕捉或傷害野生動物，若發現保育類生物於工區內受傷甚或死亡情形，則需暫時停止施工，並通報主辦單位及相關保育單位進行處理。
11. 【減輕】集中大型土方開挖或打樁等高振動工項期程，減少持續性振動工程，減輕對周圍野生動物的驅離。
12. 【減輕】工程產生之廢棄物及民生廢棄物須妥善分類及處理，並於完工後帶離工區，禁止隨意掩埋及焚燒。

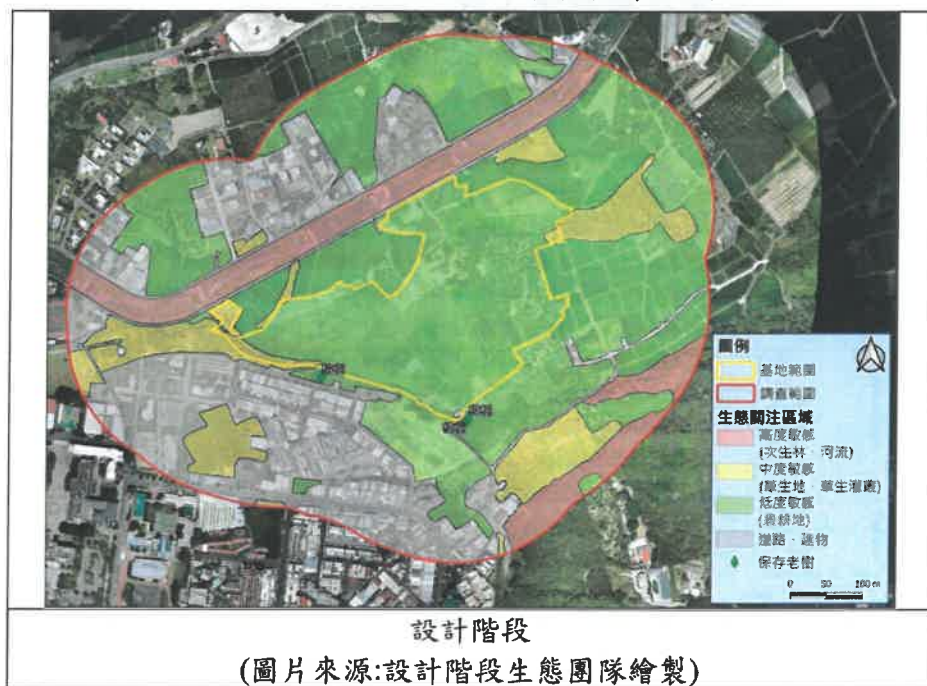
圖 3-2 生態關注區域圖

生態關注區域部分，工區內部及鄰近地區仍以草生荒地、農地及檳榔園為主，屬低度陸域敏感區；農地間零星夾雜竹闊葉混合

林，屬中度陸域敏感環境；次生林坐落於工區東南方，可提供野生動物躲藏及棲息空間，生態敏感性較高，屬高度敏感區。水域部分，工區北側臨近隘寮溪排水，其濱溪植被寬，且多生物利用，為水域中度敏感環境；溪中設有數處橫向結構物，則為人為干擾環境(詳照片 3-2、圖 3-2)。

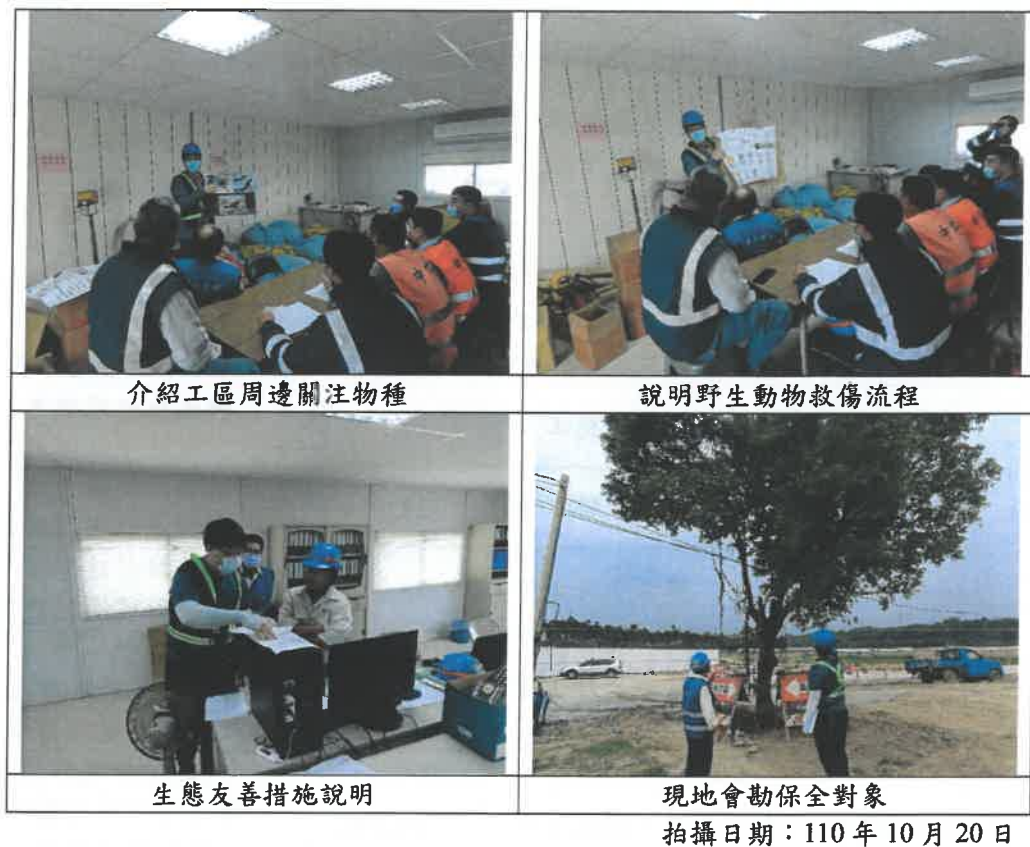
照片 4-2 生態檢核說明會暨現勘辦理情形

為使監造單位及施工廠商了解施工階段生態檢核作業之執行方式，且說明計畫區周圍環境生態敏感區位及生態保全對象位置，並宣導生態友善措施及介紹本案關注物種，以達到確實執行各項生態友善措施及生態保育之目的，故本案於 110 年 10 月 20 日辦理環境保護教育訓練暨生態檢核說明會，於現地與華村營造有限公司討論預定執行之生態友善措施與相關注意事項(詳附錄 II 附表 C-03)，並現場會勘生態保全對象—樟樹，說明施工過程應迴避並以拒馬或工程警示帶等標示之，避免砍伐及損傷保全對象，辦理情形詳見照片 4-2。

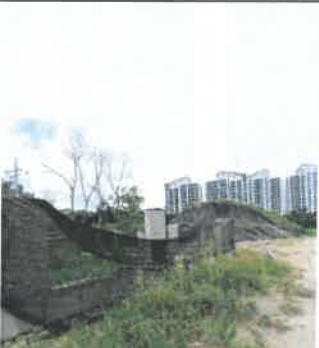
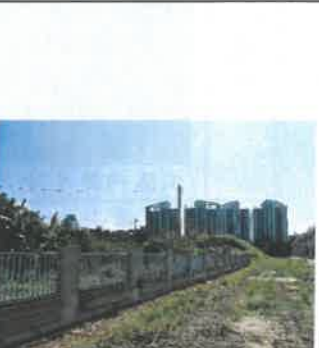
| 照片 | <br>紅冠水雞死亡個體<br><br><br>工區南側圍籬撤除 | <br>牆體覆蓋防塵網作為臨時圍籬 | <br>圍牆欄杆已完成 |
| 說明 | 第八次勘查並無發現野生動物死亡，經協調及宣導已將部分防塵網作為臨時圍籬覆蓋於工區圍牆，並增加走動式巡查，減少飛行高度較低之鳥類進入或停留於施作區域；第九次勘查圍牆已完成欄杆建置，已可防止野生動物誤入工區，故將防塵網之臨時圍籬撤除。 | | |

| 友善措施 | 10.【減輕】於工區內發現野生動物需以柔性驅離，禁止捕捉或傷害野生動物，若發現保育類生物於工區內受傷甚或死亡情形，則需立即停止施工，並通報主辦單位及相關保育單位進行處理。 | | |

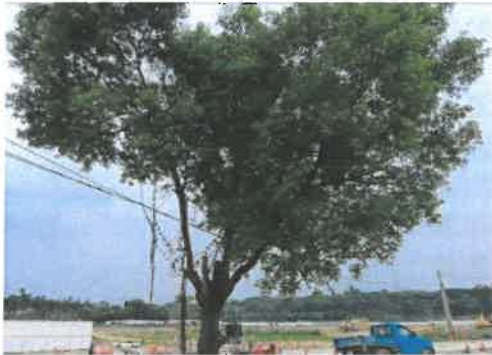
| <p>1. 【迴避】迴避工區內樟樹(TWD97 X: 219661, Y: 2653324)，以工程警示帶或拒馬標示避免毀傷。</p> <p>保全對象-樟樹</p> <p>2. 【減輕】限制工程施作範圍，並設置施工圍籬等設施，圍設工區範圍，阻隔工區外野生動物視線，同時避免機具及相關人員進入鄰近農田、檳榔園及次生林，減輕工程對工區外環境之影響。</p> | | 遵照辦理。 | |

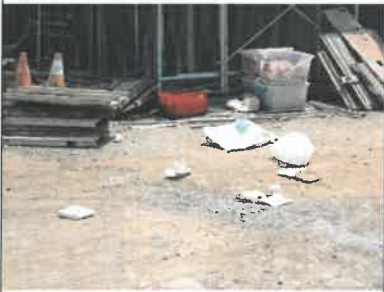
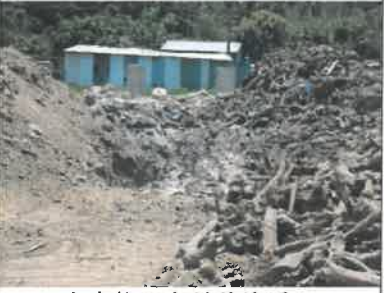
| 異常狀況說明 | <p>1. 工區內發現便當盒等民生廢棄物有任意棄置之問題，已吸引鳥類翻尋垃圾，若誤食有害或對鳥類有毒性之物質，恐造成病害或死亡。</p> <p align="center">民生廢棄物任意棄置問題</p> <p>2. 工區內發現焚燒廢棄物及木料，恐造成空氣汙染，產生毒害或毒素遺留之疑慮，並恐附帶相關環境衛生保護罰則。</p> <p align="center">廢棄物及木料焚燒問題</p> | | |

| 複查結果及<br>應採行動 | <p>1.已派員增設垃圾桶加蓋。</p> | | |
| | <p>增設垃圾桶加蓋</p> | | |
| | <p>2.宣導垃圾不落地及不餵食<br/>野生動物之觀念。</p> | | |
| | <p>3.宣導並禁止施工人員任意<br/>於工區焚燒廢棄物或木料。</p> <p>宣導禁止任意焚燒廢棄物</p> | | |

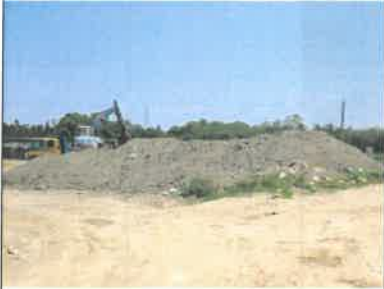
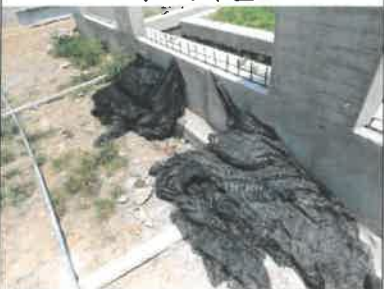
| 異常狀況說明 | <p>1. 臨時土方堆置區若非處堆置或移置作業時間，應覆蓋防塵布抑制揚塵。</p> <div style="display: flex; justify-content: space-around;"> <div style="text-align: center;"> <p>臨時土方堆置區</p> <p>防塵網</p> </div> </div> | | |

| <p>複查結果及<br/>應採行動</p> | <p>1.已派員至臨時土方堆置區設置防塵網。</p> <p>土堆防塵網設置情形</p> <p>土堆防塵網設置完成</p> | | |

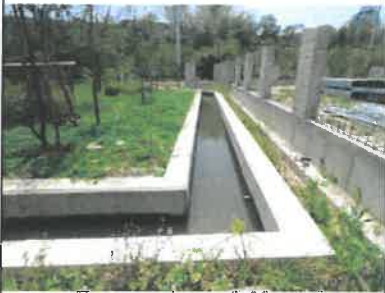
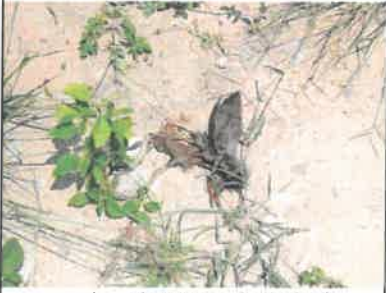
| 異常狀況說明 | <p>1. 工區外圍因施作圍牆工項，已將大部分施工圍籬拆除，在圍牆完成前，工區與周邊鄰近農田幾無隔離，更容易使野生動物誤入或滯留工區，並可能發生受傷甚或死亡事件。</p> <p style="text-align: center;">工區外圍已撤除施工圍籬</p> <p>2. 4/17 執行施工中勘察時，於土方堆置區至圍牆間發現一紅冠水雞遺體，發現時遺體腐敗嚴重，無法判別死亡原因。</p> <p style="text-align: center;">工區內發現紅冠水雞屍體</p> | | |

| | 解決對策 | <p>1. 工區外圍暫未施作之區域，仍建議擺放臨時圍籬，區隔工區及工區外之區域，待施工時再行撤除。</p> <p>2. 增加走動式巡檢頻度，巡查工區是否有野生動物受傷或死亡，並於發現當下立即通報生態檢核人員及相關救傷單位進行處理及判斷發生原因，降低野生動物再於工區受傷或死亡之事件發生率。</p> | |

| 複查結果及<br>應採行動 | <p>1.已派員至工區與周邊鄰近農田處設置防護網。</p> <p>防護網設置情形</p> <p>防護網設置完成</p> <p>2.對工地人員宣導發現野生動物受傷或死亡，應立即通報生態檢核人員及相關救傷單位。</p> <p>宣導緊急通報流程</p> <p>宣導緊急通報電話</p> | | |
