台灣自來水股份有限公司  
草屯淨水場新建工程

施工階段生態檢核報告  
(第十次)

主辦機關：台灣自來水股份有限公司中區工程處  
監造單位：台灣自來水股份有限公司中區工程處第四工務所  
委託單位：華村營造股份有限公司  
執行單位：弘益生態有限公司  
中華民國 113 年 2 月

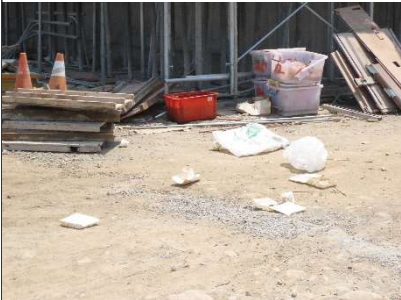
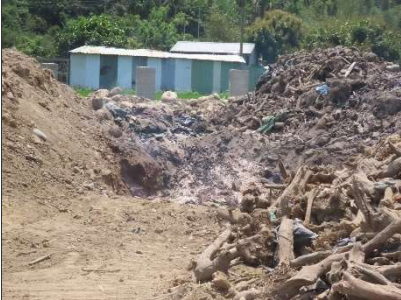
| 異常狀況說明 | <div> <p>1. 工區內發現便當盒等民生廢棄物有任意棄置之問題，已吸引鳥類翻尋垃圾，若誤食有害或對鳥類有毒性之物質，恐造成病害或死亡。</p> <p align="center">民生廢棄物任意棄置問題</p> <p>2. 工區內發現焚燒廢棄物及木料，恐造成空氣汙染，產生毒害或毒素遺留之疑慮，並恐附帶相關環境衛生保護罰則。</p> <p align="center">廢棄物及木料焚燒問題</p> </div> | | |

| | 解決對策 | <p>1. 應增加工區走動式環境衛生巡檢頻度，可再多設置幾處垃圾集中加蓋管理區域，並加強宣導垃圾不落地及不餵食野生動物之觀念。</p> <p>2. 加強環境衛生管理，宣導並禁止施工人員任意焚燒廢棄物或木料。</p> | |

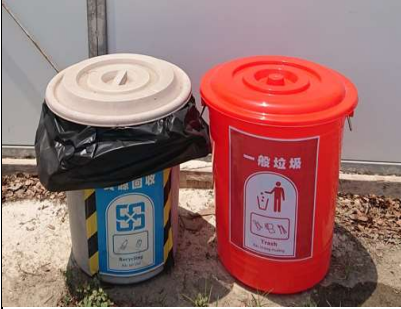
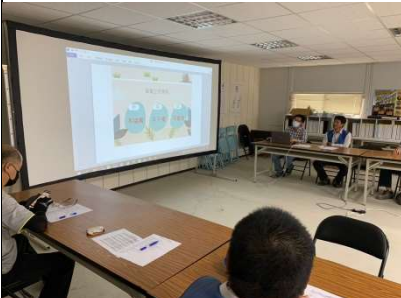
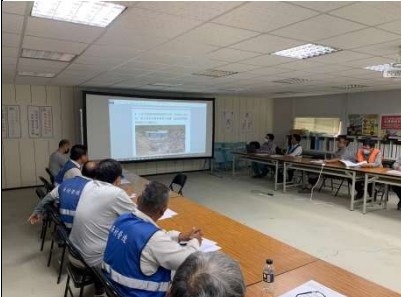
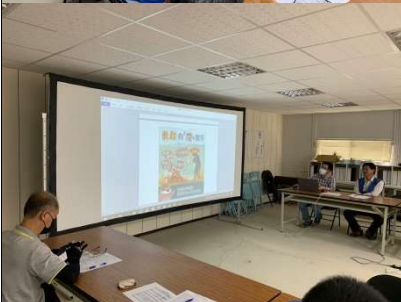
| <p>複查結果及<br/>應採行動</p> | <p>1.已派員增設垃圾桶加蓋。</p> | | |
| | <p>增設垃圾桶加蓋</p> <p>2.宣導垃圾不落地及不餵食<br/>野生動物之觀念。</p> | | |
| | <p>宣導保育三不原則</p> <p>3.宣導並禁止施工人員任意<br/>於工區焚燒廢棄物或木料。</p> | | |
| | <p>宣導禁止任意焚燒廢棄物</p> | | |

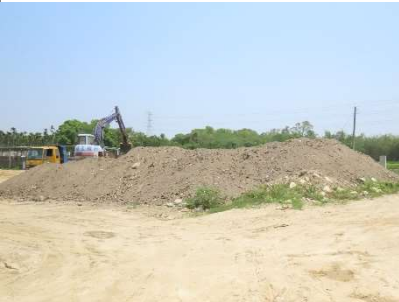
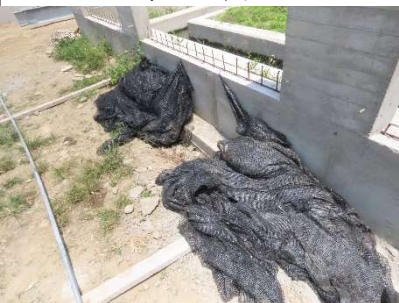
| 異常狀況說明 | <div style="display: flex; justify-content: space-between;"> <div style="width: 45%;"> <p>1. 臨時土方堆置區若非處堆置或移置作業時間，應覆蓋防塵布抑制揚塵。</p> <p style="text-align: center;">臨時土方堆置區</p> <p style="text-align: center;">防塵網</p> </div> <div style="width: 45%; text-align: center;"> <p>解決對策</p> </div> </div> <div style="width: 45%;"> <p>1. 巡檢工區內之臨時土方堆置或裸露區域覆蓋防塵網。</p> </div> | | |

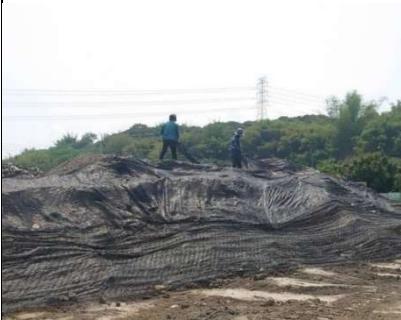
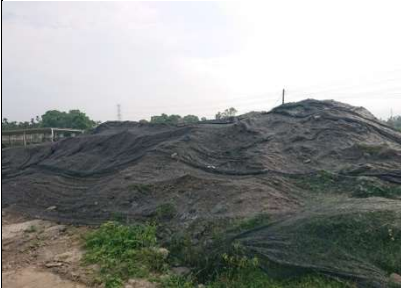
| <p>複查結果及<br/>應採行動</p> | <p>1.已派員至臨時土方堆置區設置防塵網。</p> <div data-bbox="424 266 826 584"> </div> <p>土堆防塵網設置情形</p> <div data-bbox="424 618 826 904"> </div> <p>土堆防塵網設置完成</p> | |

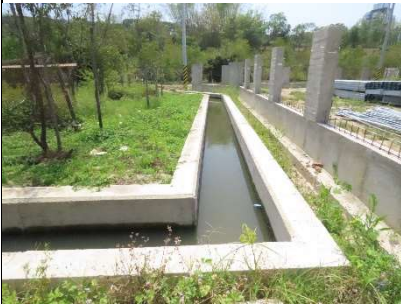
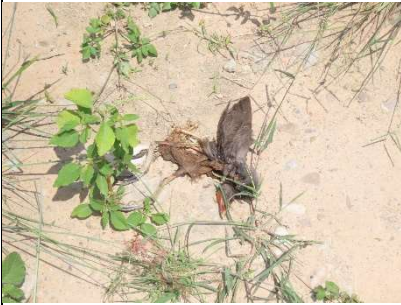
| 異常狀況說明 | <div style="display: flex; justify-content: space-between;"> <div style="width: 45%;"> <p>1.工區外圍因施作圍牆工項，已將大部分施工圍籬拆除，在圍牆完成前，工區與周邊鄰近農田幾無隔離，更容易使野生動物誤入或滯留工區，並可能發生受傷甚或死亡事件。</p> <p style="text-align: center;">工區外圍已撤除施工圍籬</p> <p>2. 4/17 執行施工中勘察時，於土方堆置區至圍牆間發現一紅冠水雞遺體，發現時遺體腐敗嚴重，無法判別死亡原因。</p> <p style="text-align: center;">工區內發現紅冠水雞屍體</p> </div> <div style="width: 45%;"> <p>解決對策</p> <p>1.工區外圍暫未施作之區域，仍建議擺放臨時圍籬，區隔工區及工區外之區域，待施工時再行撤除。</p> <p>2.增加走動式巡檢頻度，巡查工區是否有野生動物受傷或死亡，並於發現當下立即通報生態檢核人員及相關救傷單位進行處理及判斷發生原因，降低野生動物再於工區受傷或死亡之事件發生率。</p> </div> </div> | | |

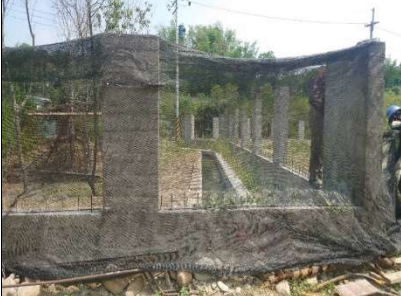
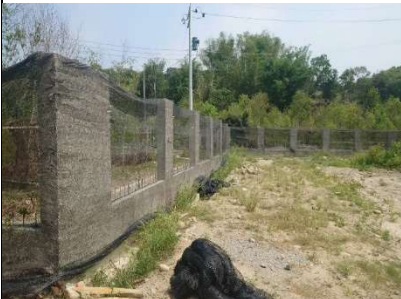
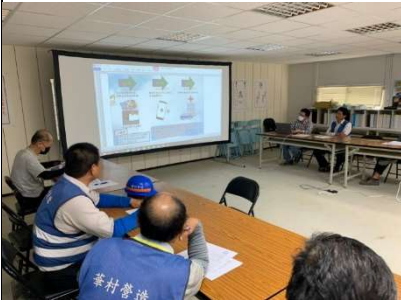
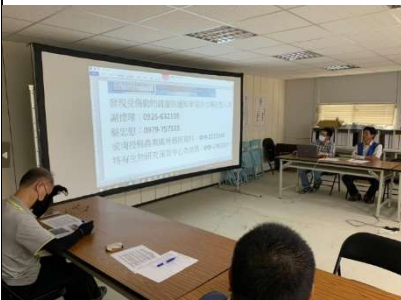
| 複查結果及<br>應採行動 | <p>1.已派員至工區與周邊鄰近農田處設置防護網。</p> <p>防護網設置情形</p> <p>防護網設置完成</p> <p>2.對工地人員宣導發現野生動物受傷或死亡，應立即通報生態檢核人員及相關救傷單位。</p> <p>宣導緊急通報流程</p> <p>宣導緊急通報電話</p> | | |
