台灣自來水股份有限公司中區工程處辦理「烏溪伏流水二期工程」，細部設計業於 111 年 10 月經審議核定通過，預計自 112 年起辦理施工。因新建工程施工範圍鄰近烏溪且有石虎、巴氏銀鮐、埔里中華爬岩鰍等保育類野生動物和社會關注物種，爰依行政院公共工程委員會「公共工程生態檢核注意事項」，以及台灣自來水股份有限公司所定之「生態檢核執行作業要點」與「生態檢核落實執行計畫」，辦理本施工階段之生態檢核委託技術服務。

烏溪伏流水二期工程之工程項目包含「水平式集水管工程」、「導水管工程」、「集水井工程」和「輸水管工程」四大部分及其他零星及操控機電設備工程，預計由輸水管工程先行施工，逐步往河道施作，遇汛期時將暫停作業，相關工程內容及位置圖詳見圖 1-1 和表 1-1。

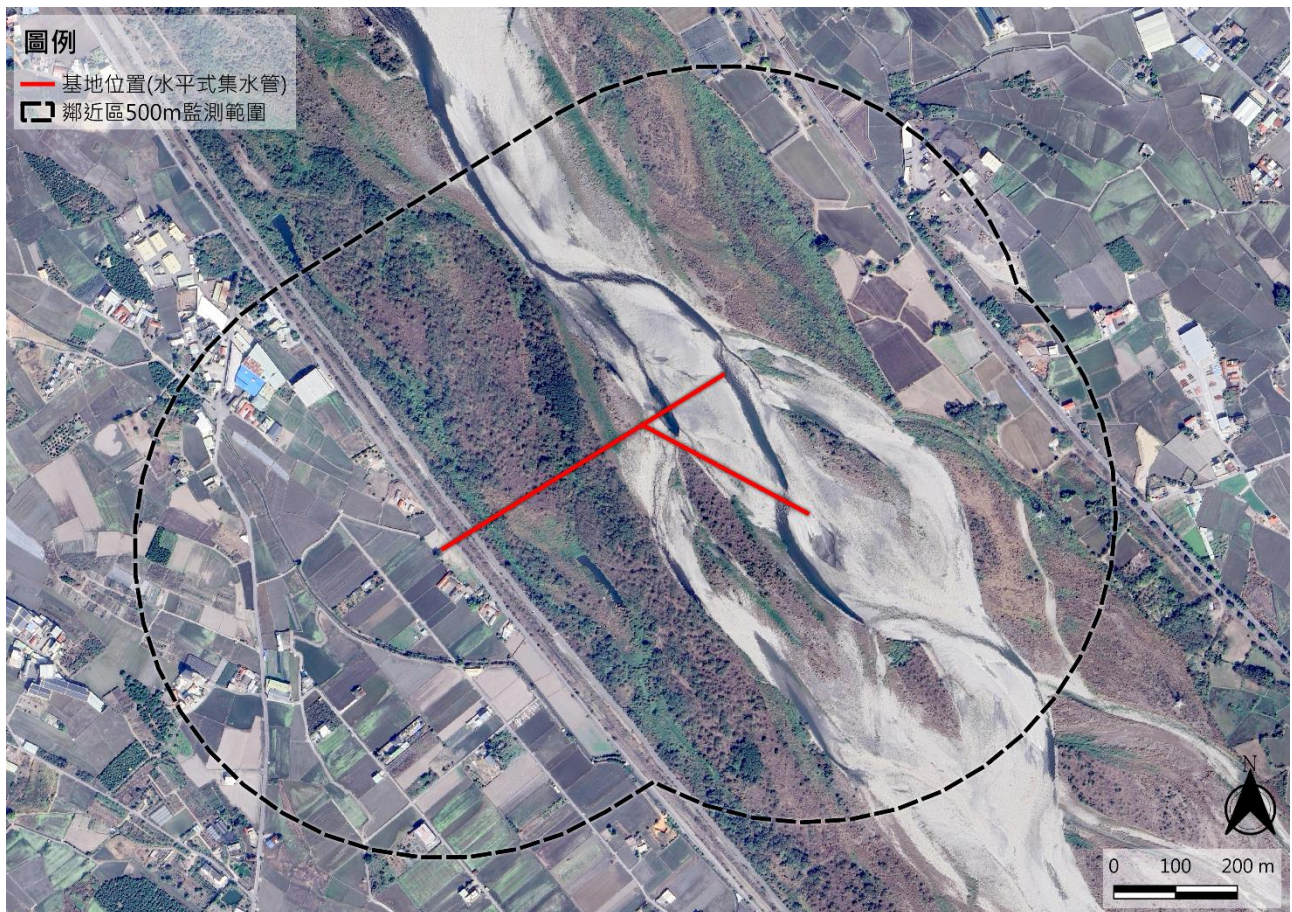
圖 1-2、本案計畫監測範圍

本計畫區域位於台中烏日及彰化芬園交界處，並鄰近國道 3 號霧峰系統，周邊多為農耕地及草生地環境，主要聯外道路為護岸街及台 14 線，本施工階段生態檢核範圍詳圖 1-2。

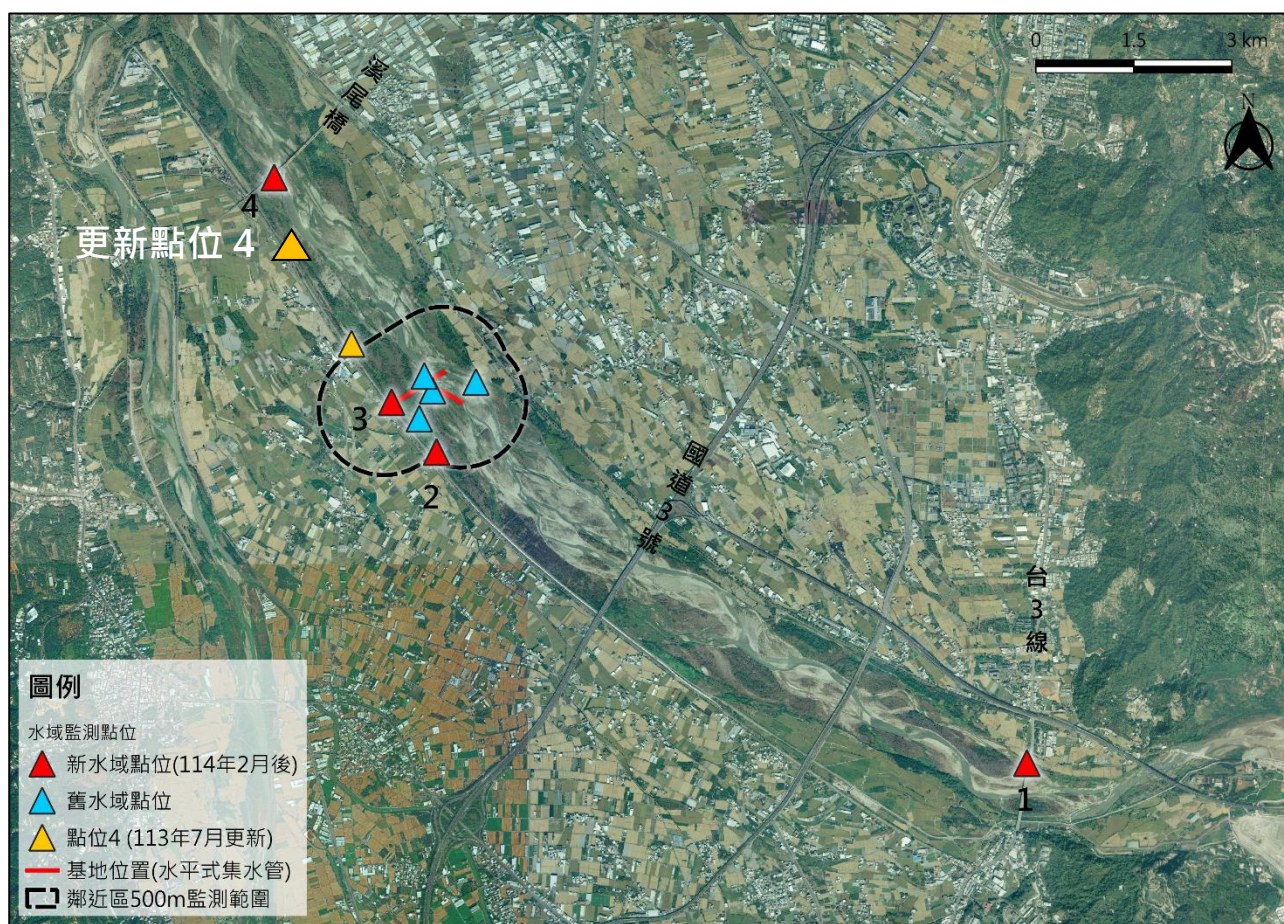
圖 3-4、水域生態及水質監測點位圖

因本計畫區位於烏溪流域，該區內主要關注物種包含巴氏銀鮡、埔里中華爬岩鰍、陳氏鰍鮔等，因而進行水域生態及水質監測，本監測依需求擇定工區草澤地(代號 1)、中水局挖掘復原水道(代號 2)、工區旁主河道(代號 3)及施工地旁的伏流水池(代號 4)等 4 處樣站，監測位置詳圖 3-4，相關調查方法以及頻度如下：

備註：點位 4 因 113 年 7 月凱米颱風河道改變後更換適宜監測點位。

此外，4 處水域監測及調查測站因工程改水路影響，水位下降並且已乾涸，因而於 114 年 2 月份更換臨時測站，待恢復水路後再改回原址，原 4 處水域監測及調查樣站分別於工區草澤地(214357, 2658728；測站 1)、中水局挖掘復原水道(214458, 2658941；測站 2)、工區旁主河道(214405, 2659032；測站 3)及原施工地旁的伏流水池(213823, 2659256；測站 4)，更換臨時測站為(1)工區上游台 3 線橋下(219027, 2656105；測站 1)、(2)工區周邊伏流水池(214430, 2658534；測站 2)、(3)施工挖掘水池(214139, 2658872；測站 3)及(4)工區下游溪尾橋(213235, 2660541；測站 4)，位置詳圖 3-4，相關成果分述如下：

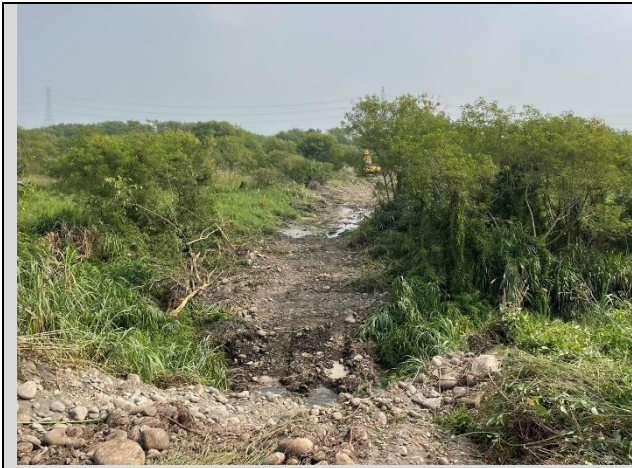
河道施工前置作業 113.10.16

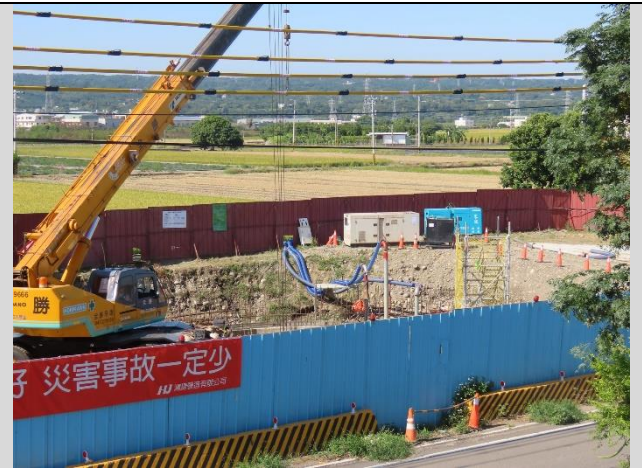
集水井施作 113.11.07

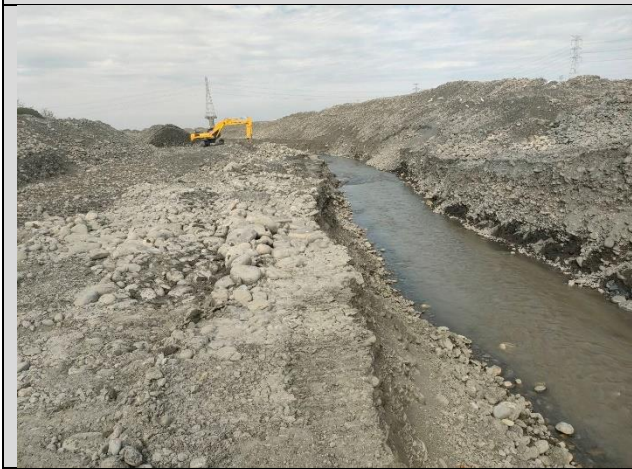
本次監測期間原水域監測 4 處點位皆因河道施工改水路影響，水源補助減少或阻斷，致使水位下降與乾涸之生態異常，於異常發生前施工單位已預防性將周邊伏流水或水池內之原生水域生物移置工區外，保育類巴氏銀鮭暫時移置域外庇護池，陳氏鰕鮒則是轉往到鄰近的主流放流。

河道施工改水路 113.12.22

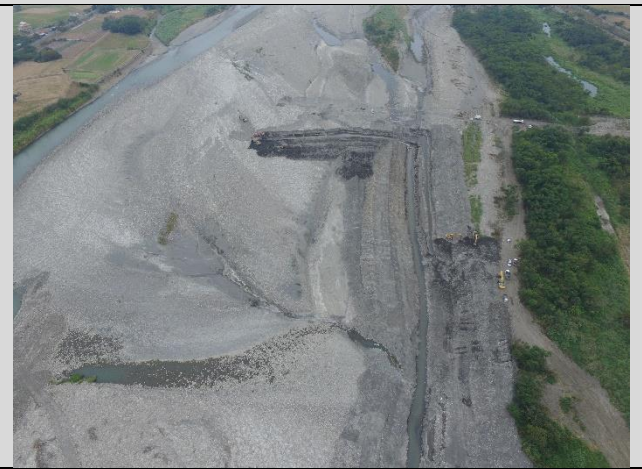
本次施工階段生態檢核時間從 113 年 10 月至 114 年 3 月，共計 6 個月，依規定每月檢視施工單位自主檢查表紀錄情形並現場勘查紀錄。期間工程主要施作除了於既有道路下進行輸水管埋設以及集水井作業外，自 113 年 10 月起，進行河道內施工準備，並於枯水期進行河道施工，施工對地表地貌產生大程度改變，挖掘土方就近暫置於周邊，並依工程完成位置逐步回填土方。

河道施工土方挖掘 113.12.23

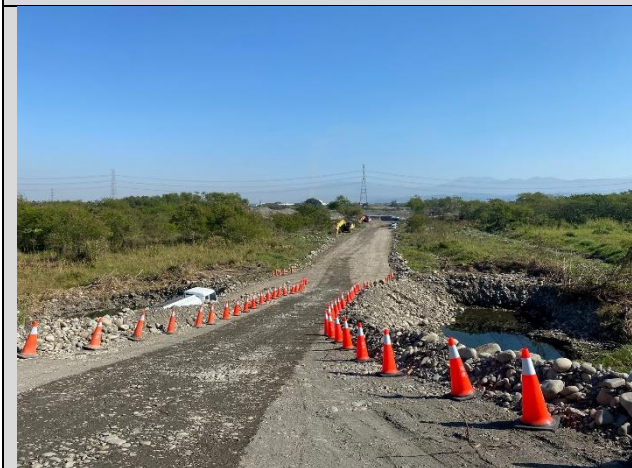
河道施工施工便道 114.01.14

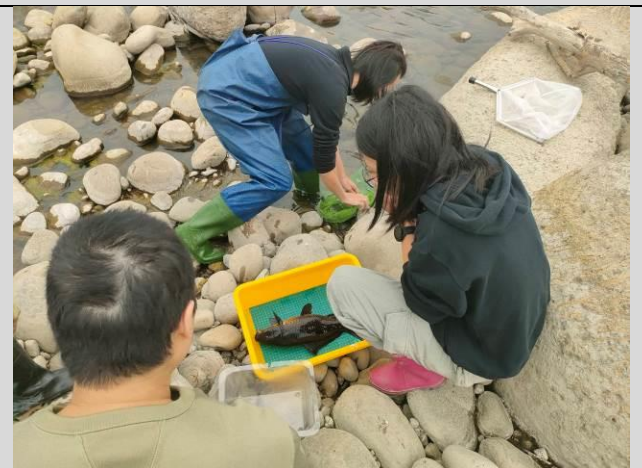
魚隻預防性營救作業 114.01.16

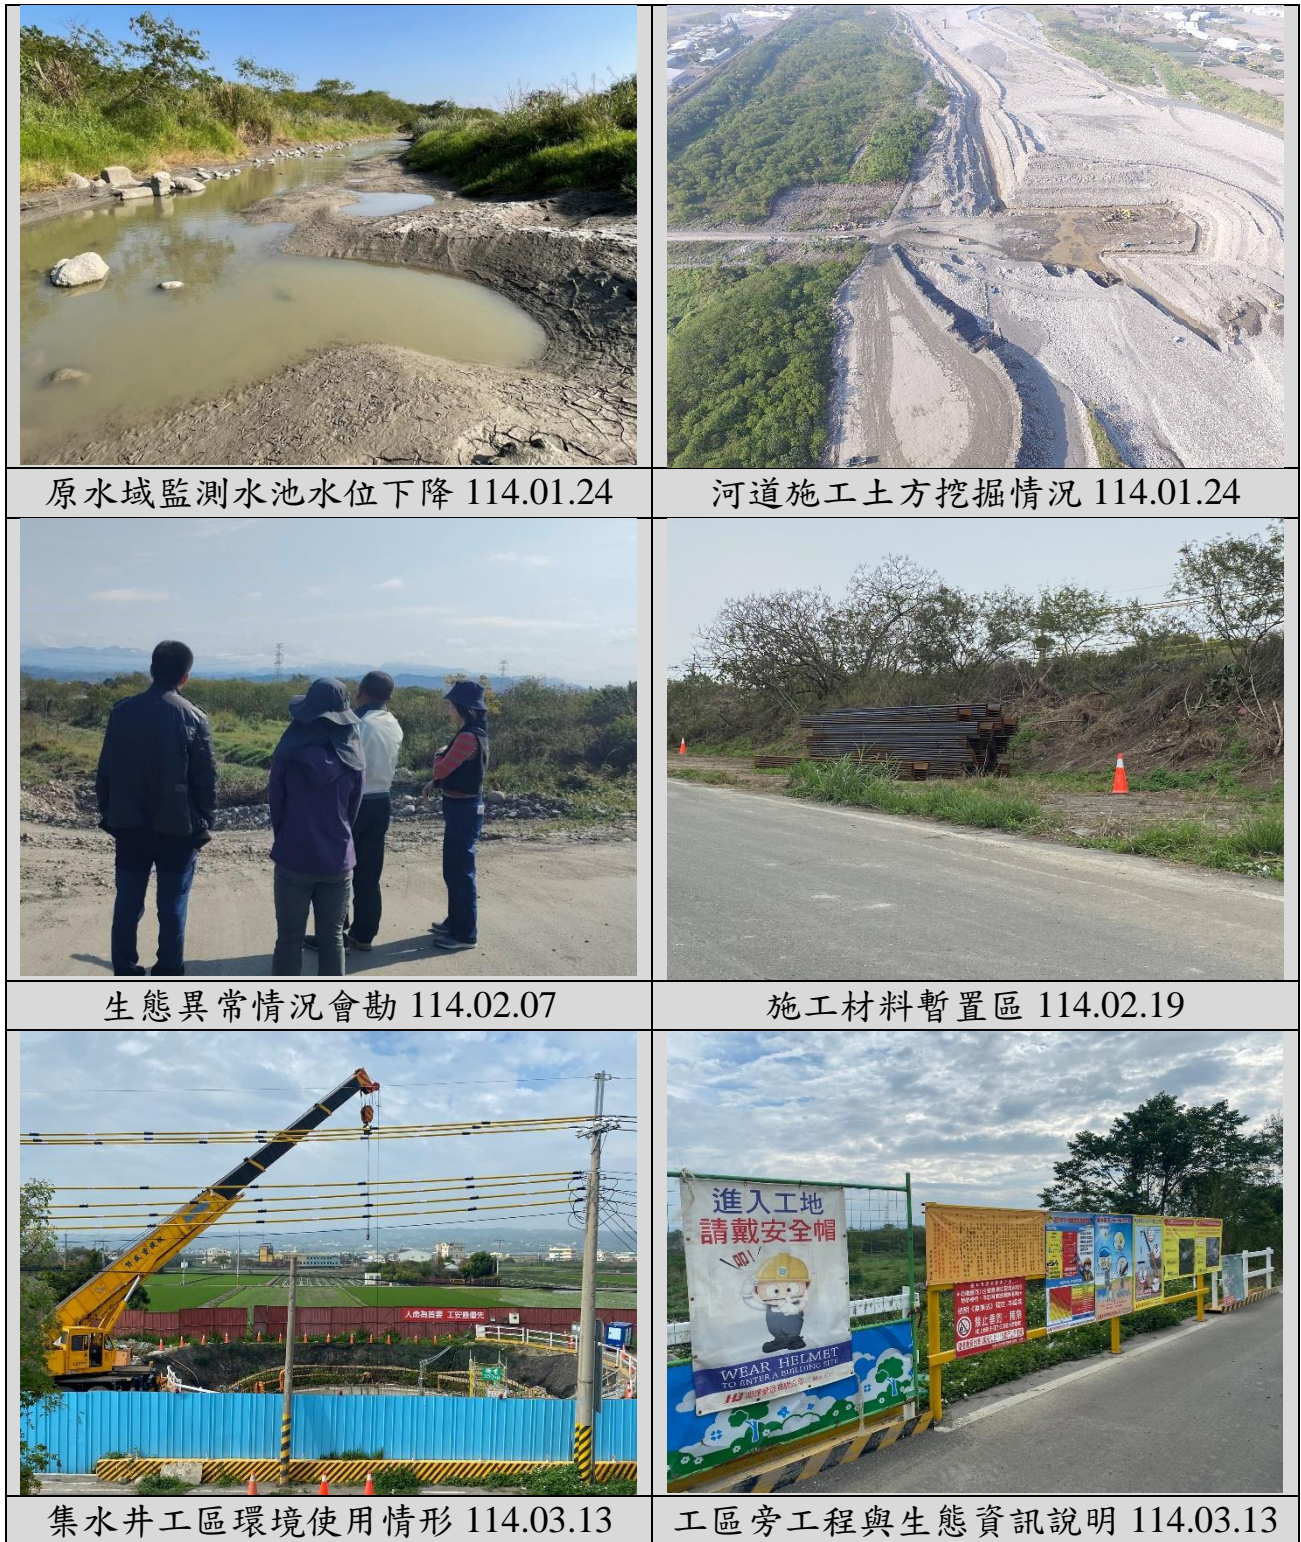
圖 4-1、現地勘查情形

備註：113.12.22 河道施工改水路和 114.01.16 魚隻預防性營救作業影像為施工單位提供。

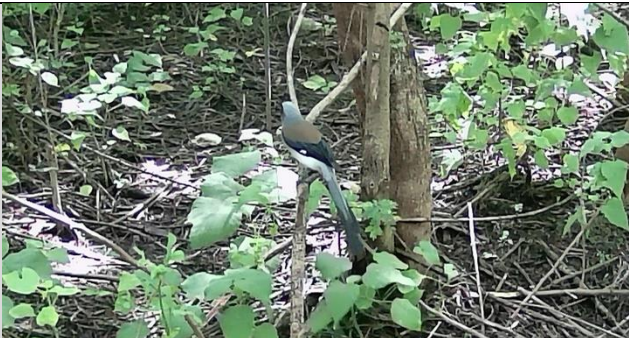
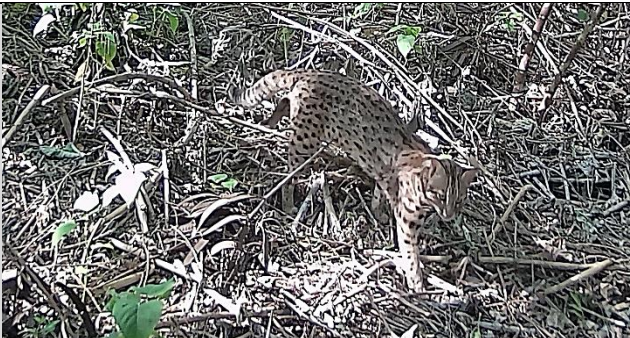
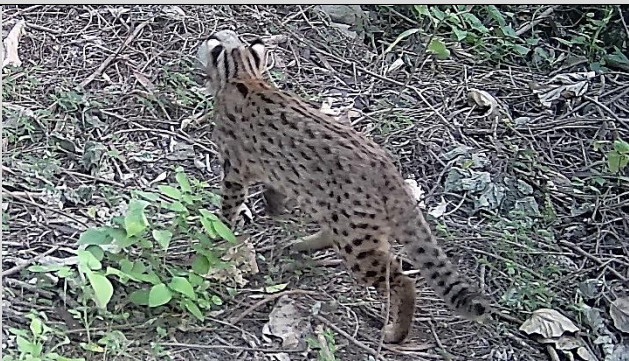
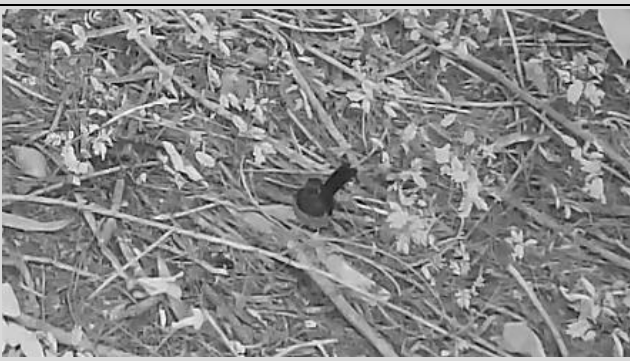
圖 4-4、紅外線自動相機影像記錄

本次於 113 年 12 月 23 日、114 年 01 月 14 日、114 年 02 月 19 日及 114 年 03 月 13 日進場施作，為求資料能持續蒐集，以利完備石虎及其他哺乳類動物活動情形之紀錄，本次拍攝時間延續前期時間於 113 年 9 月 11 日持續監測截至 114 年 3 月 13 日止。本調查之自動相機拍攝功能大部分運作正常，每台工作時數平均總計為 3957.5 小時，影像記錄詳圖 4-4。

A 處所拍攝到的野生動物有效照片數，以 A1 相機的石虎最高，計 18 張，其 OI 值皆為 4.39；其次為 21 相機的石虎，計 8 張，OI 值 2.76，再者為 A1 相機的犬，計 7 張，其 OI 值為 1.77，另有貓、鼠類、樹鵲白腰鵲鵯和鳳頭蒼鷹等物種紀錄(表 4-7)。顯示此處銀合歡雜木林為石虎重要活動區域，亦有中小型鳥類及鼠類活動，同時石虎及其他小型野生動物亦面臨遊蕩犬隻活動帶來的生存威脅。

B 處所拍攝到的野生動物有效照片數以 B2 相機的石虎最高，計 9 張，OI 值為 2.40，其次為 B2 相機的犬，計 7 張，OI 值 1.59，另有白鼻心、鼠類、珠頸斑鳩、金背鳩和白腰鵲鵯等物種紀錄(表 4-7)。同樣顯示該處仍為石虎重要活動區域，亦有中小型鳥類及鼠類活動，可為石虎等物種提供食源，然石虎及其他中小型野生動物(如白鼻心)在此可能面臨遊蕩犬隻帶來的生存威脅。

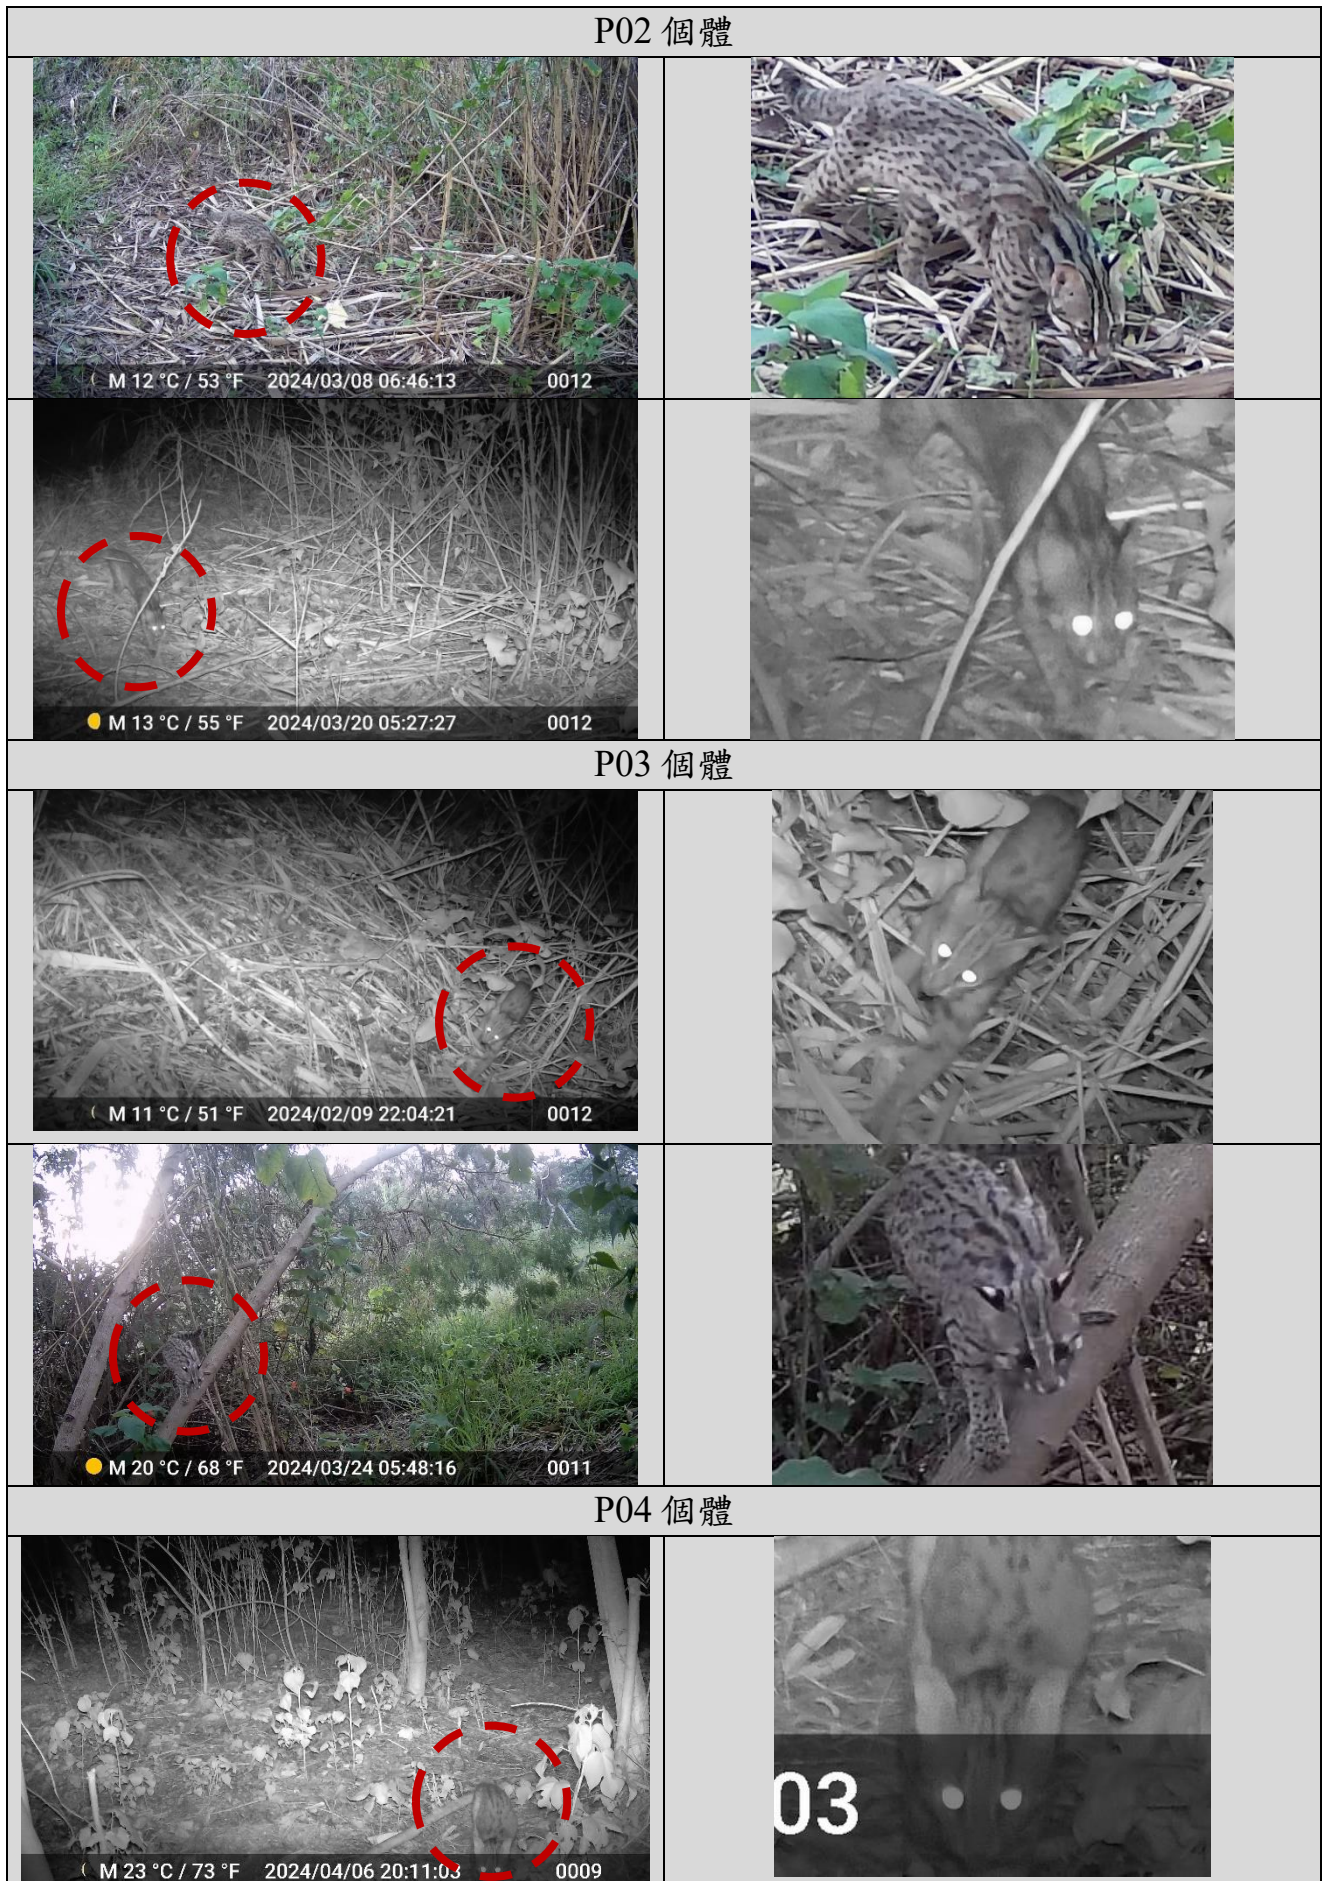
圖 4-5、石虎個體紀錄影像

從監測成果得知施工影響範圍內有石虎活動，自施工起所拍攝到的成果初步從個體特徵辨識，估計有 5 隻個體於此區域活動。

編號 P01 個體，可於頭部前額觀察其花紋成同心圓，於 A 處和 B 處相機皆有所記錄，並於 113 年 1 月及 5 月記錄之。

編號 P02 個體，可於頭部前額觀察其花紋略成雙凹狀，於 B 處相機所記錄，並於 113 年 3 月記錄之。

編號 P03 個體，可於頭部前額觀察其花紋較為平直，近似平行線狀，於 B 處相機所記錄，並於 113 年 2 月及 3 月記錄之。

編號 P04 個體，於頭部前額觀察其花紋較有倒 V 字紋，於 A 處相機所記錄，並於 113 年 4 月記錄之。

後續仍持續監測，當河道進行施作而影響較為劇烈時，以利掌握關注物種石虎個體以及其他野生動物活動情形，相關影像記錄詳圖 4-5。

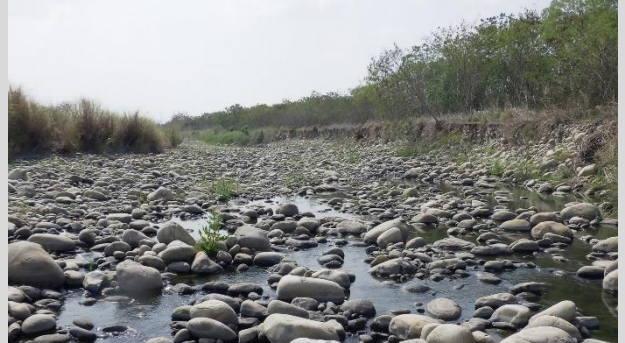
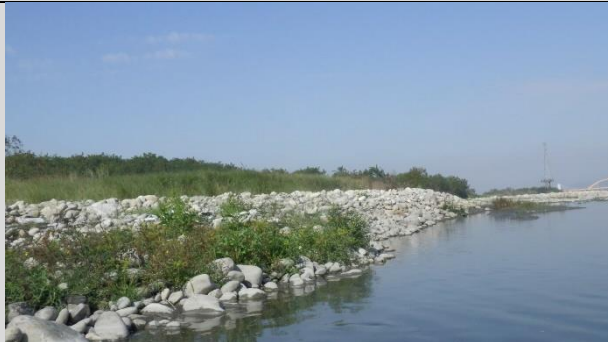
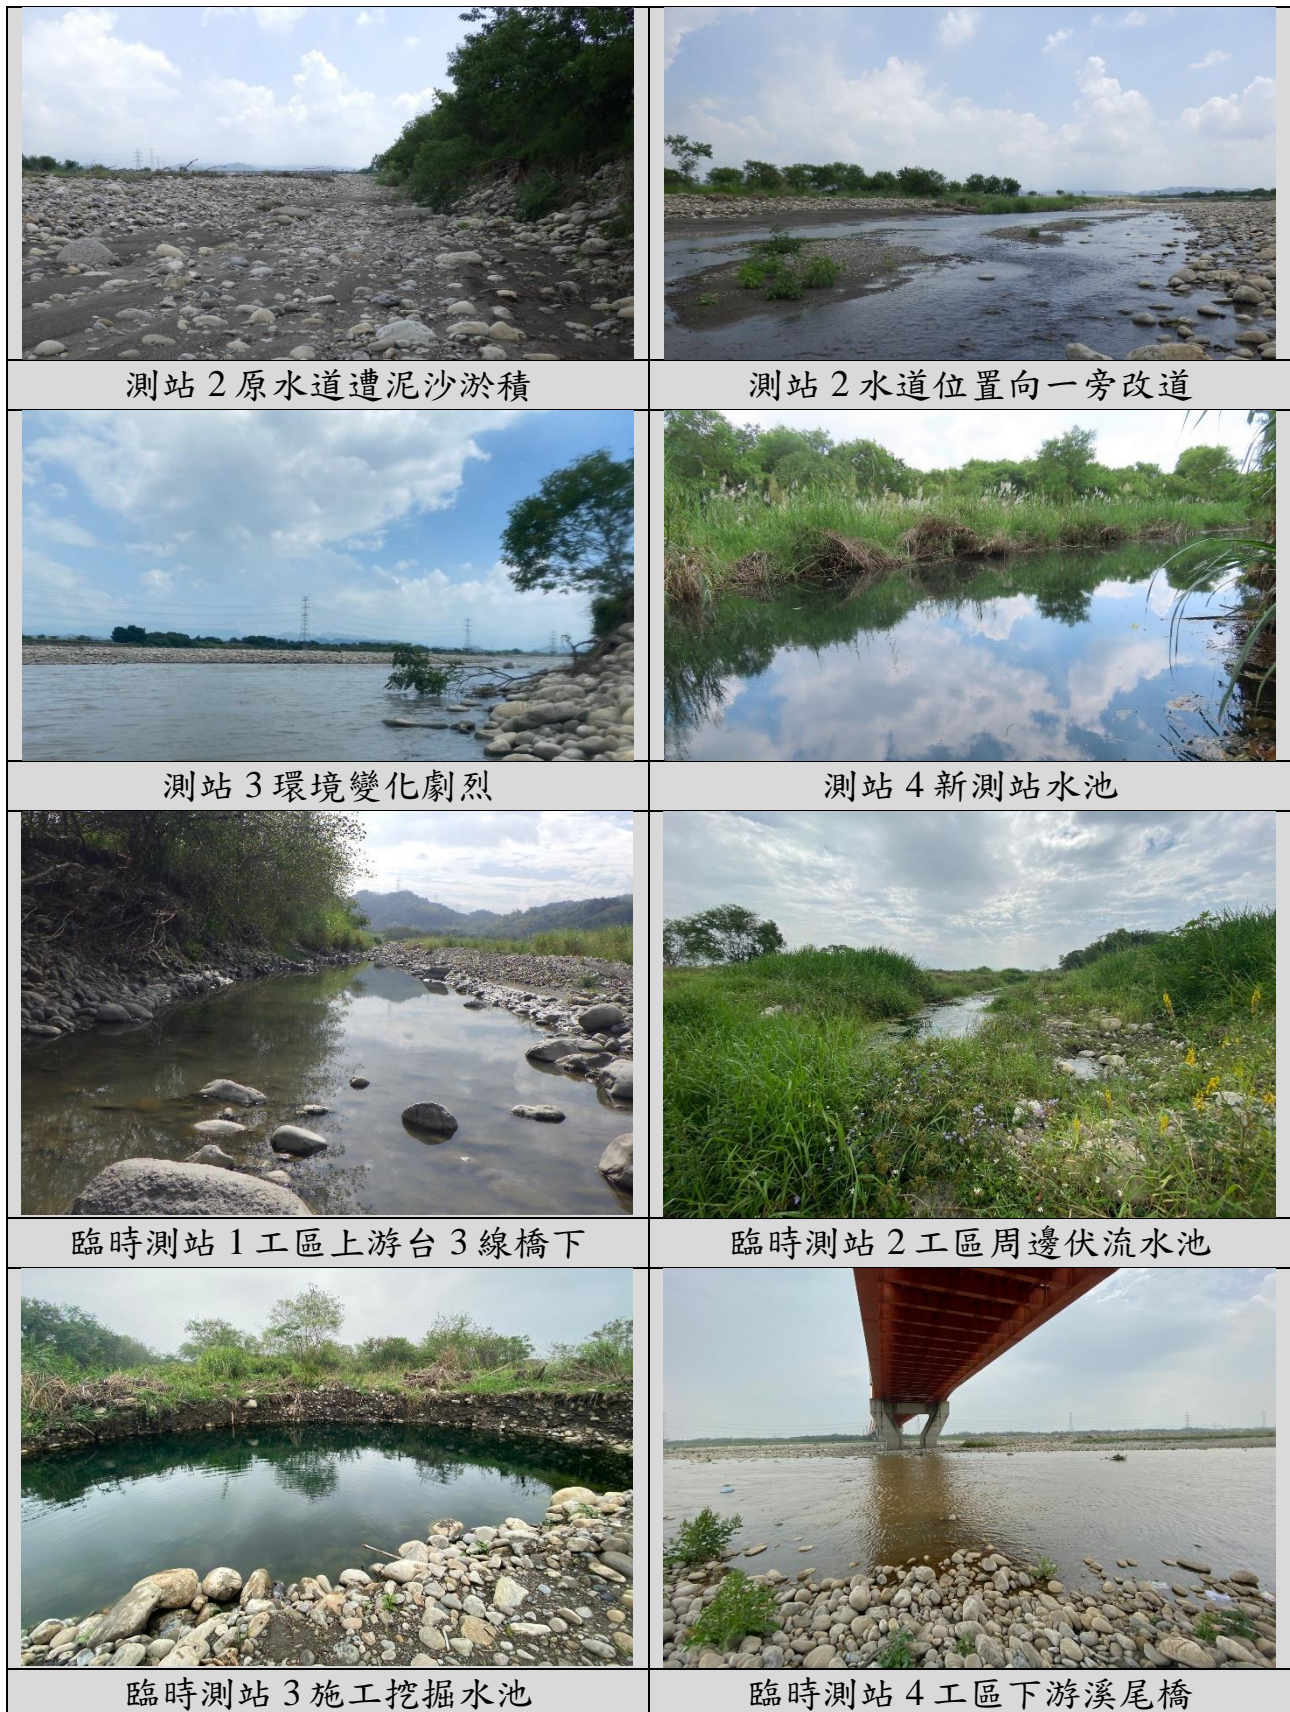
圖 4-8、環境照

測站 1(工區草澤地)_豐水期	測站 2(中水局挖掘復原水道)_豐水期

測站 3(工區旁主河道)_豐水期	測站 4(施工地旁的伏流水池)_豐水期

測站 1(工區草澤地)_枯水期	測站 2(中水局挖掘復原水道)_枯水期

測站 3(工區旁主河道)_枯水期	測站 4(施工地旁的伏流水池)_枯水期
