# 臺灣自來水股份有限公司南區工程處

## 臺中雲林水源調度-西螺水管橋 增設管線工程

### 生態檢核 工作執行計畫書 (施工階段)

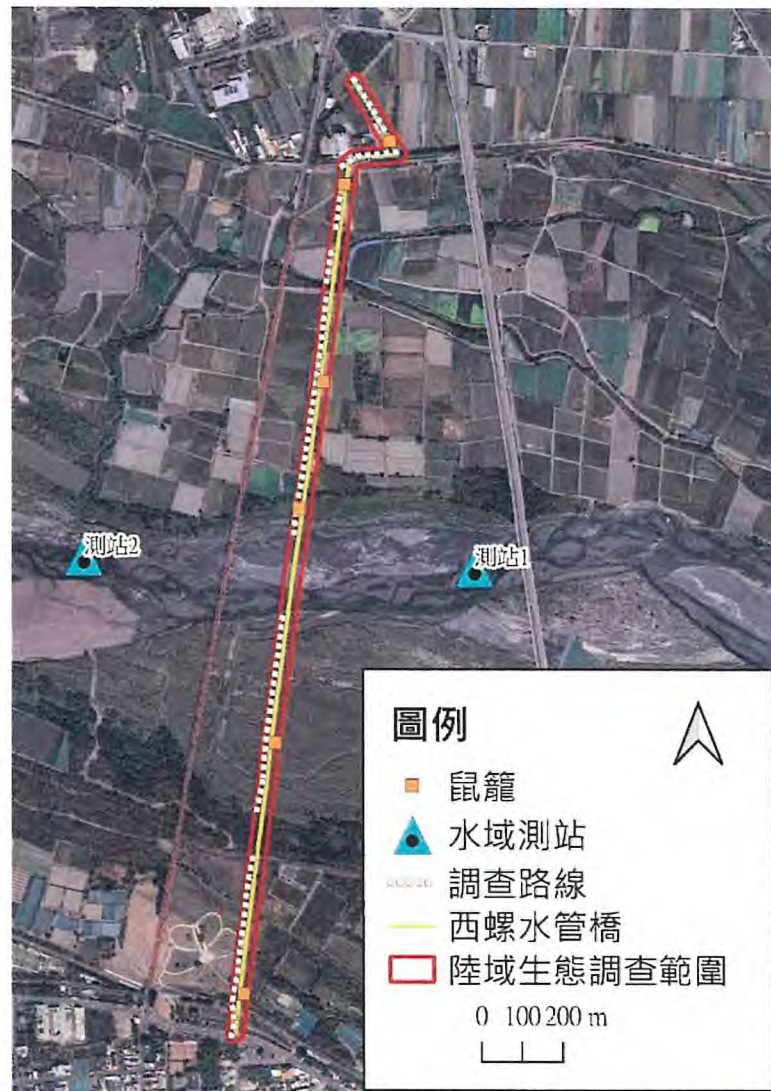
圖 6.1 水、陸域調查相關位置圖

陸域生態調查範圍為西螺水管橋及其外推 20 公尺，水域生態測站選擇於西螺水管橋上、下游各設立 1 處測站。陸域調查範圍、鼠籠位置、調查路線、水域測站等詳見圖 6.1。

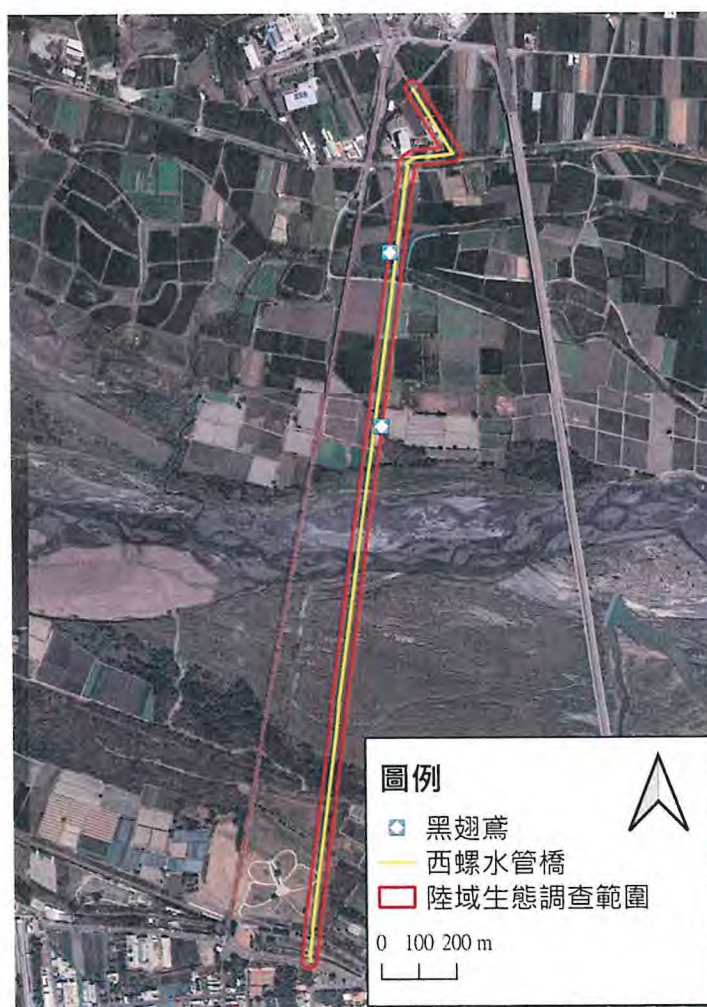
圖 7.1 保育類物種發現位置

114 年 4 月，監測記錄到 1 種珍貴稀有之第二級保育類動物(黑翅鳶)，發現位置如圖 7.1 所示。保育等級判定係依據行政院農業委員會於中華民國 114 年 2 月 7 日農林業字第 1132401967 號公告之「陸域保育類野生動物名錄」。

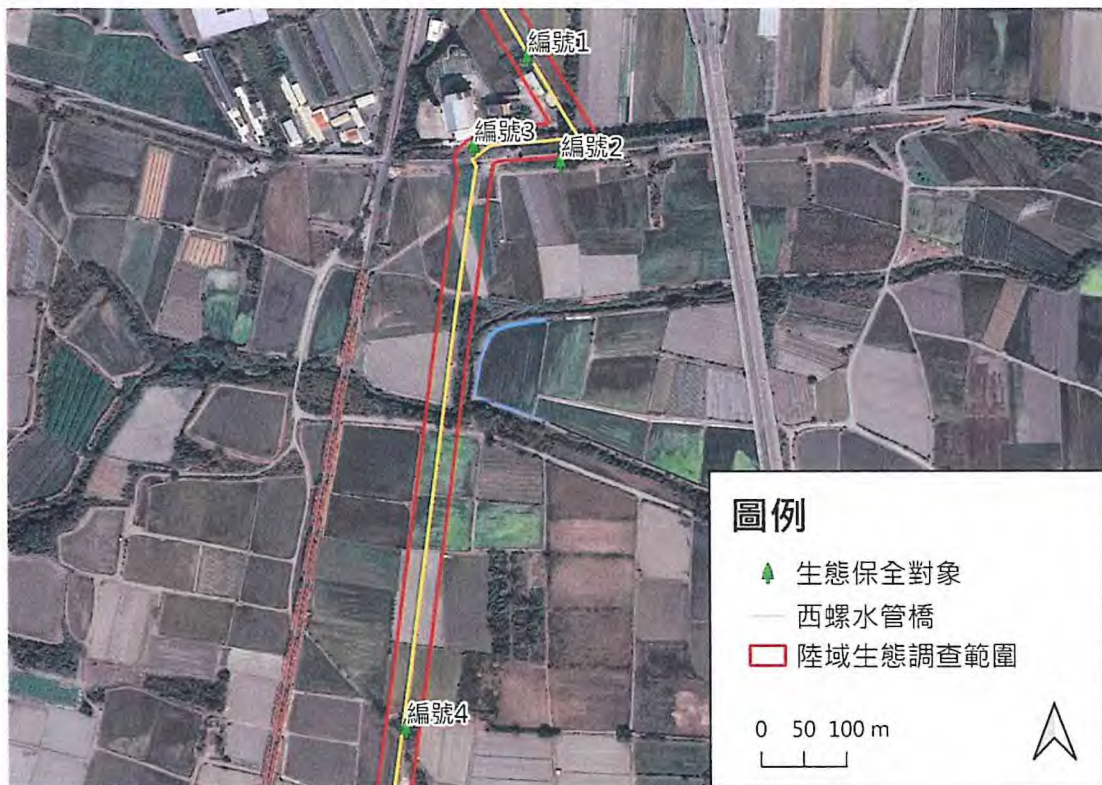
圖 8.1 生態保全對象位置圖(北端)

調查範圍內大樹共記錄 8 處，分別為木棉 1 處、苦楝 1 處、榕樹 1 處、龍眼樹 4 處、芒果樹 1 處，若以濁水溪作為畫分，於北端有 3 處，分別為木棉、榕樹、苦楝，於南端有 5 處，分別為龍眼樹 4 處及芒果樹 1 處。並於調查區域中記錄到紅皮書受脅植物竹柏(EN)，共記錄 1 處，位於水管橋北側民宅內。

上述大樹及稀有植物合計 9 處，由於其具有生態上之稀有性及特殊性，故將之指認為本案生態保全對象，現況詳見表 8.1，位置如圖 8.1、圖 8.2 所示。

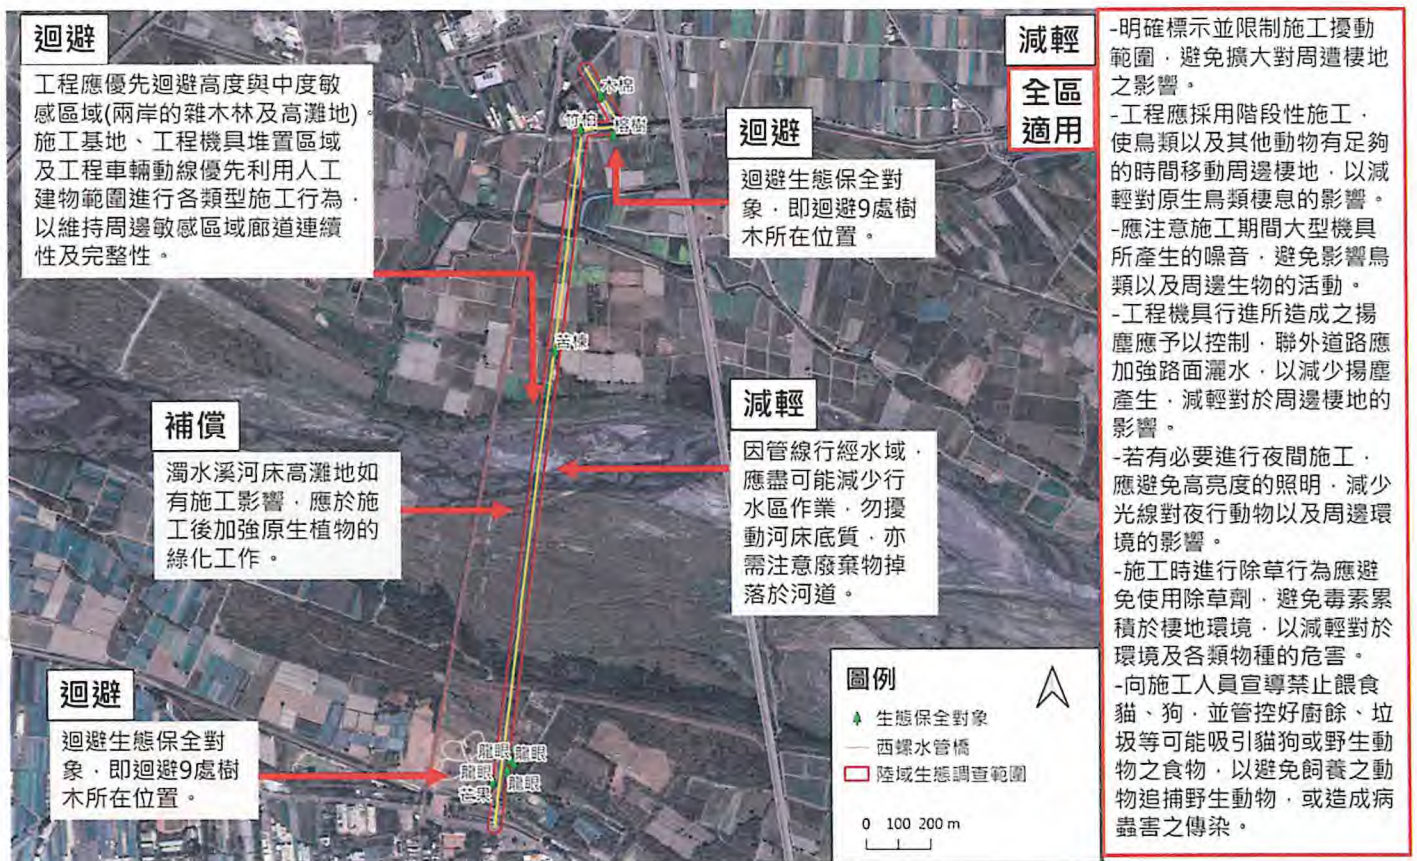
圖 9.1 生態保育措施位置圖

114 年 4 月，生態保育措施辦理情形良好，詳見附錄四。

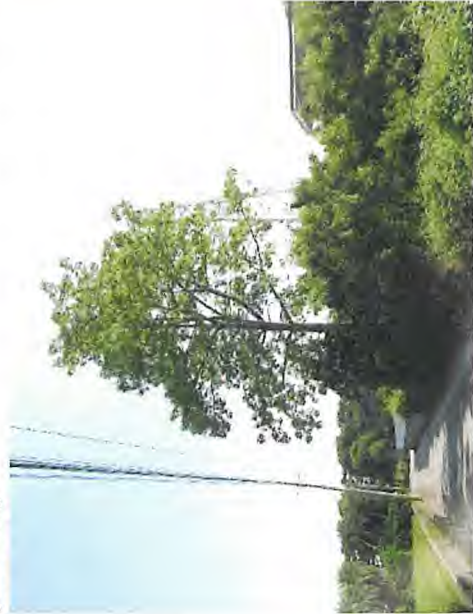
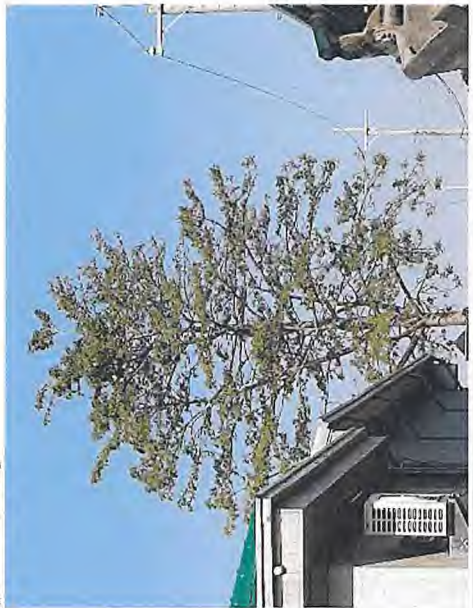
| [施工前] | [施工階段] | [施工階段] |
|---|---|---|
| <p>日期：113.10.09<br/>說明：木棉現況</p> | <p>日期：114.1.10<br/>說明：木棉未受工程影響，狀況良好</p> | <p>日期：114.4.22<br/>說明：木棉未受工程影響，狀況良好</p> |

## 1. 迴避生態保全對象，即迴避9處樹木所在位置。

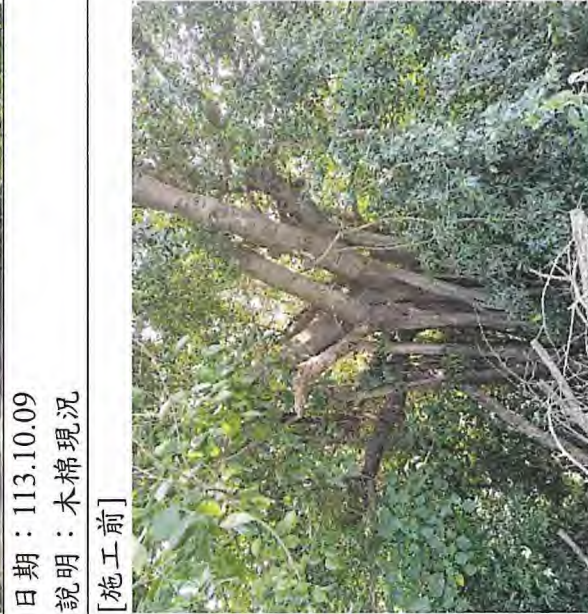
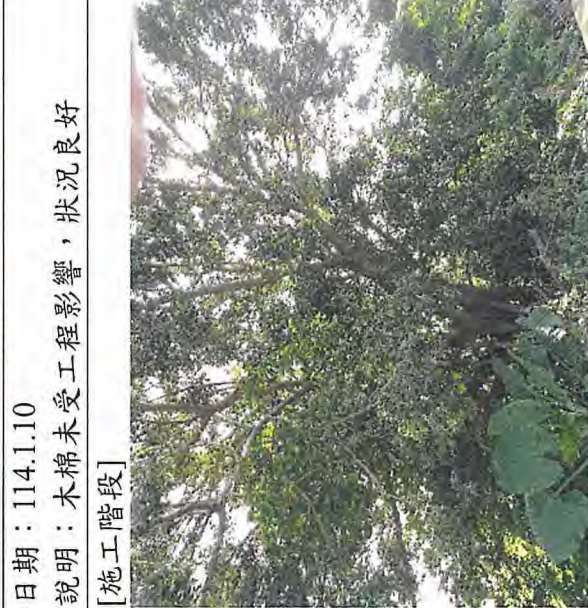
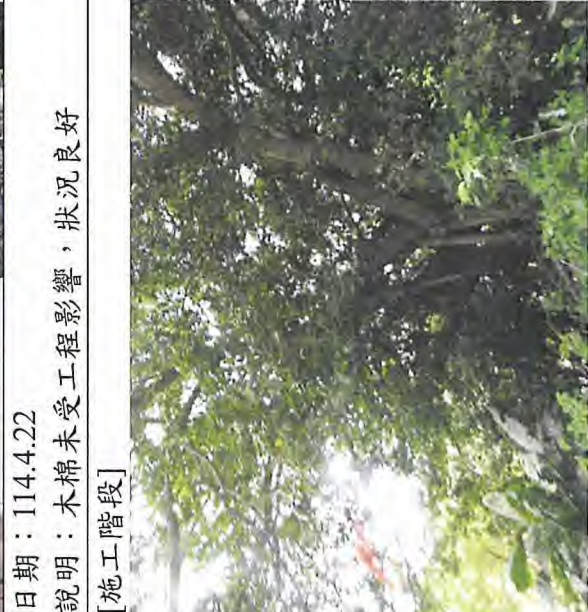
| [施工前] | [施工階段] | [施工階段] |
|---|---|---|
| <p>日期：113.10.09<br/>說明：木棉現況</p> | <p>日期：114.1.10<br/>說明：木棉未受工程影響，狀況良好</p> | <p>日期：114.4.22<br/>說明：木棉未受工程影響，狀況良好</p> |

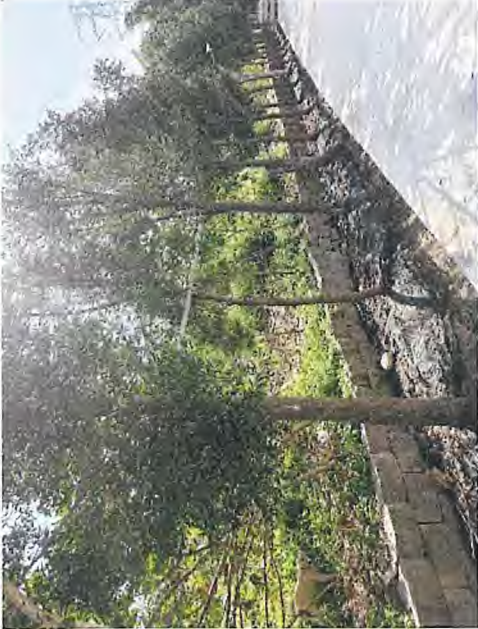
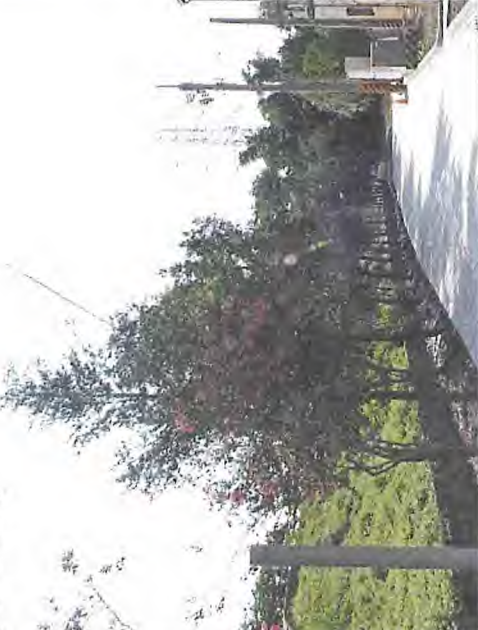
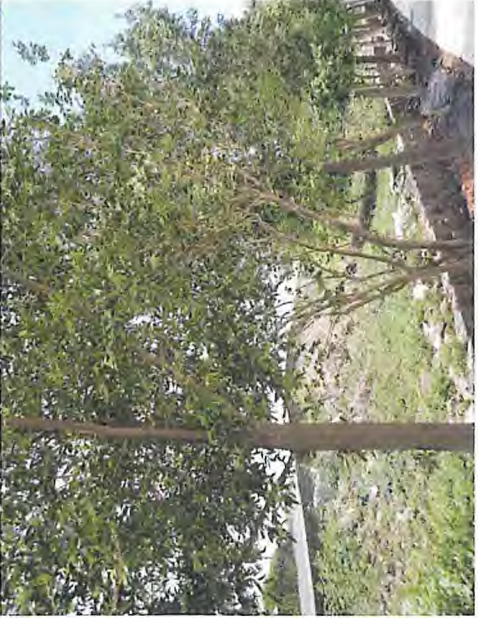
| <p>日期：113.10.09<br/>說明：竹柏(稀有植物)現況</p> | <p>日期：114.1.10<br/>說明：竹柏未受工程影響，狀況良好</p> | <p>日期：114.4.22<br/>說明：竹柏未受工程影響，狀況良好</p> |

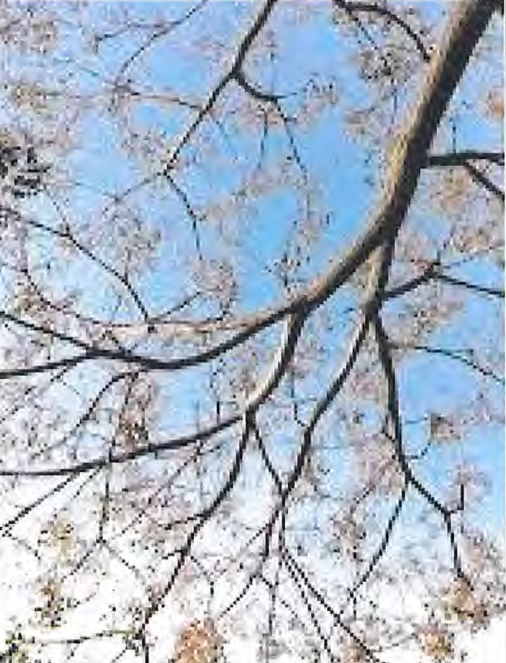
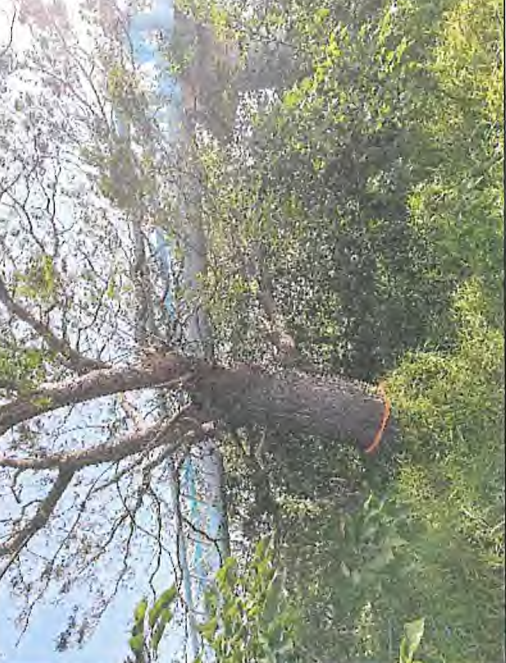
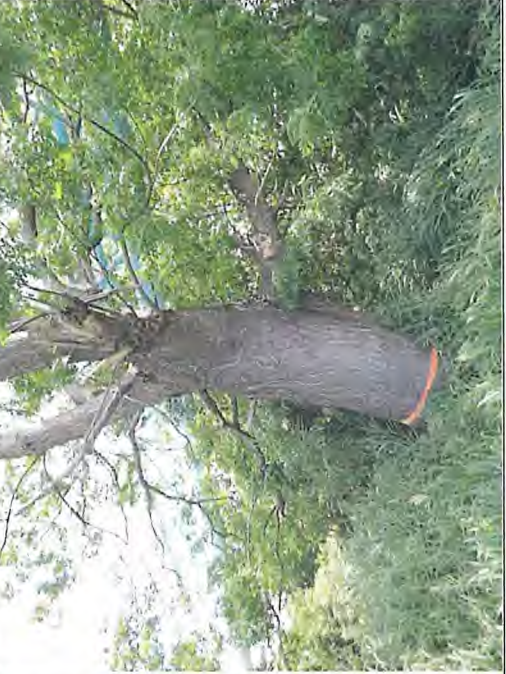
| <p>日期：113.10.09<br/>說明：苦楝現況</p> | <p>日期：114.1.10<br/>說明：苦楝未受工程影響，狀況良好</p> | <p>日期：114.4.22<br/>說明：苦楝未受工程影響，狀況良好</p> |

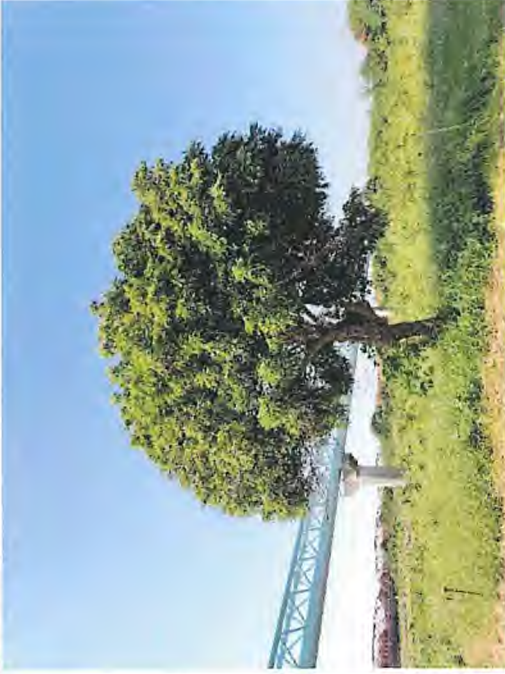
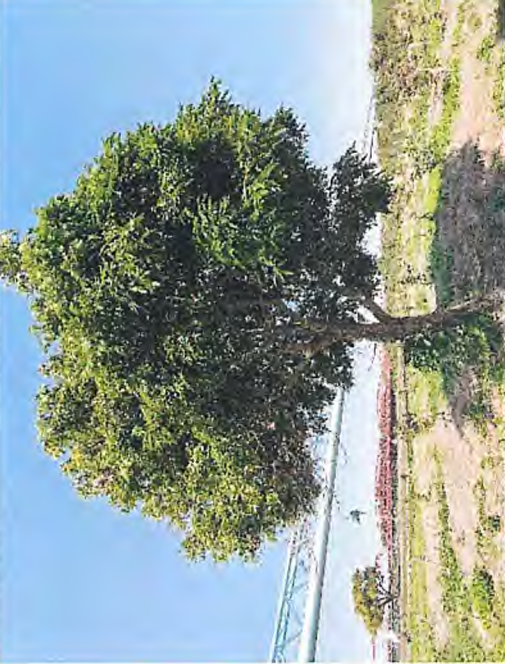
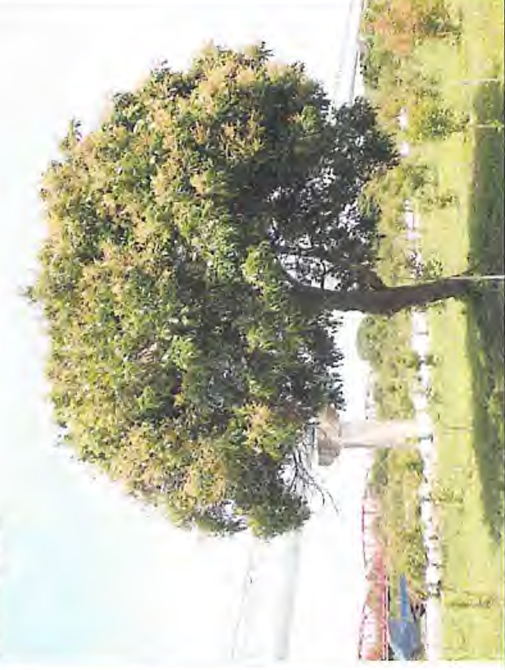
| <p>[施工前]</p> <p>日期：113.10.09<br/>說明：龍眼樹現況</p> | <p>[施工階段]</p> <p>日期：114.1.10<br/>說明：龍眼樹未受工程影響，狀況良好</p> | <p>[施工階段]</p> <p>日期：114.4.22<br/>說明：龍眼樹未受工程影響，狀況良好</p> |

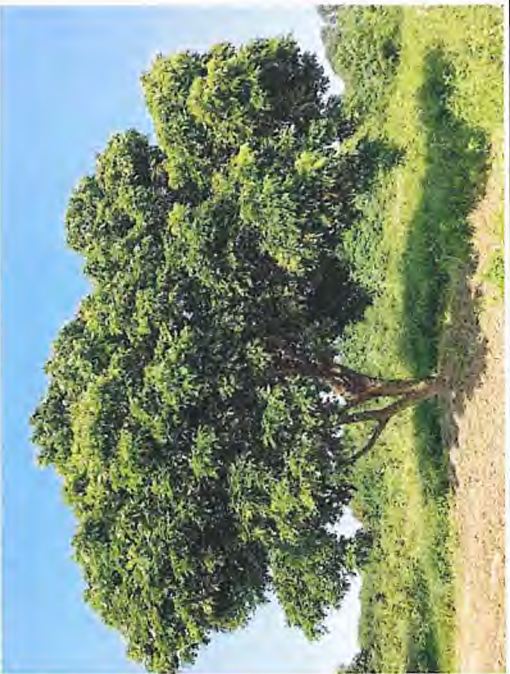
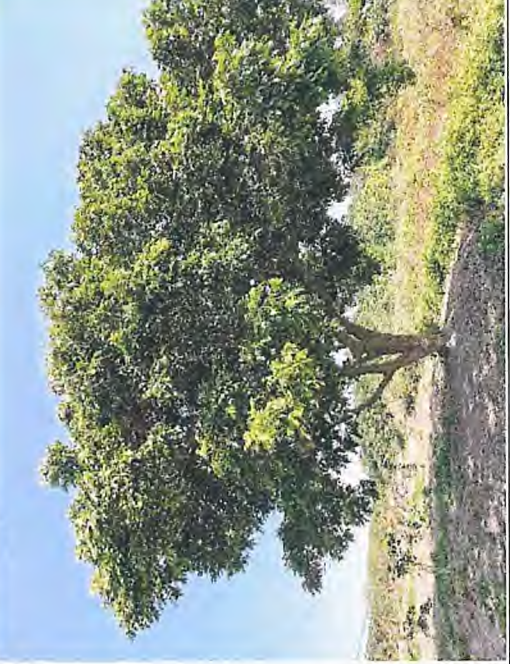
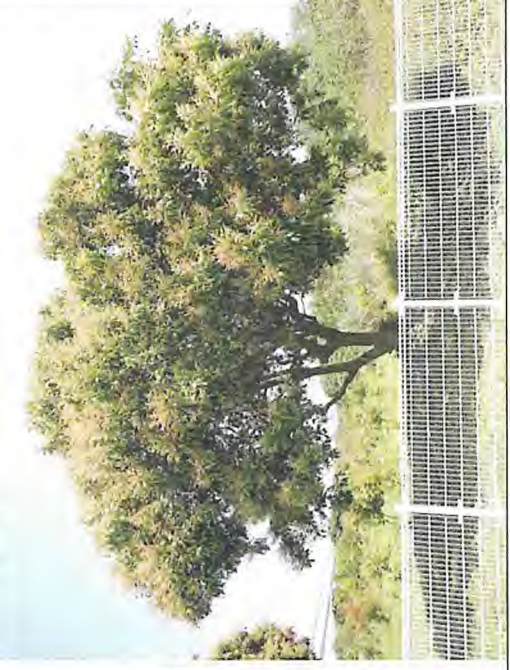
| <p>[施工前]</p> <p>日期：113.10.09<br/>說明：龍眼樹現況</p> | <p>[施工階段]</p> <p>日期：114.1.10<br/>說明：龍眼樹未受工程影響，狀況良好</p> | <p>[施工階段]</p> <p>日期：114.4.22<br/>說明：龍眼樹未受工程影響，狀況良好</p> |

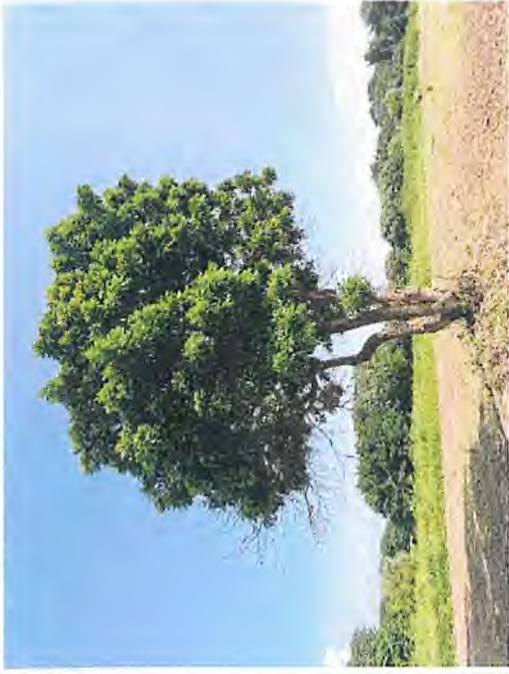
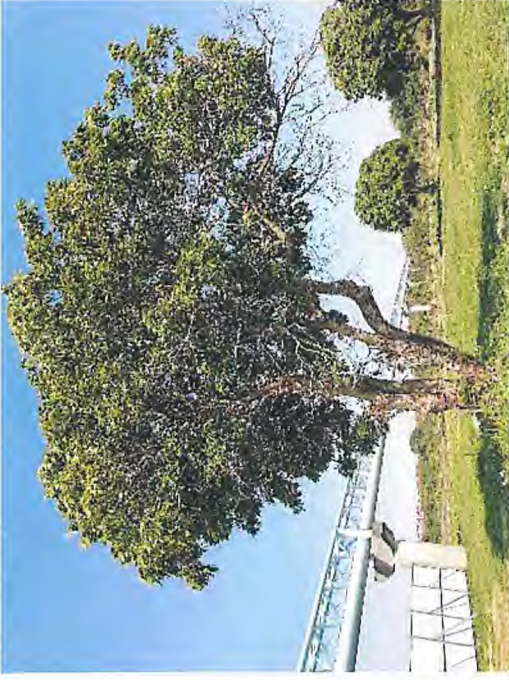
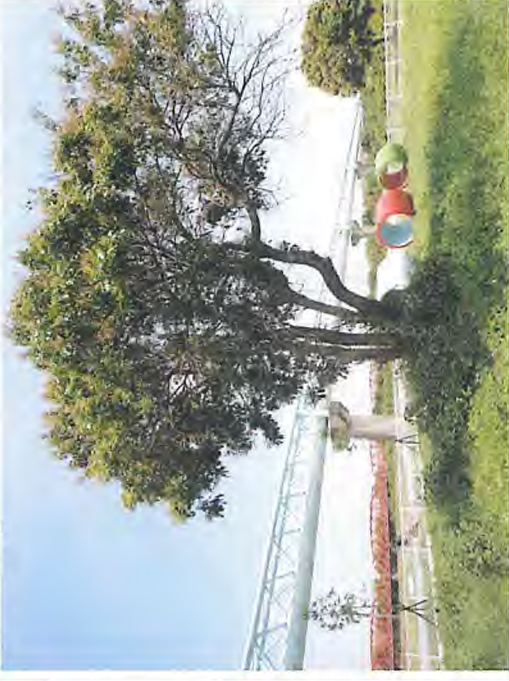
| <p>[施工前]</p> <p>日期：113.10.09<br/>說明：龍眼樹現況</p> | <p>[他工階段]</p> <p>日期：114.1.10<br/>說明：龍眼樹未受工程影響，狀況良好</p> | <p>[施工階段]</p> <p>日期：114.4.22<br/>說明：龍眼樹未受工程影響，狀況良好</p> |

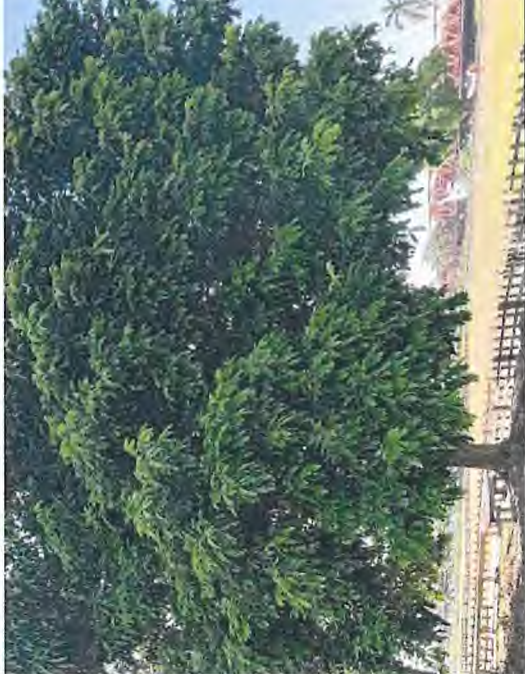
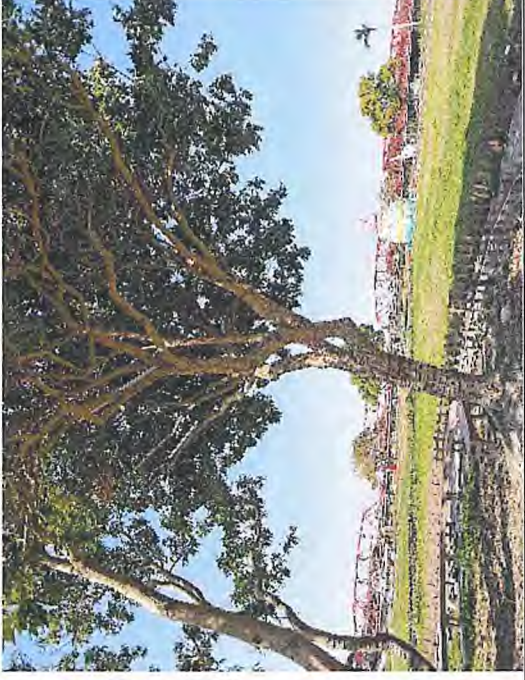
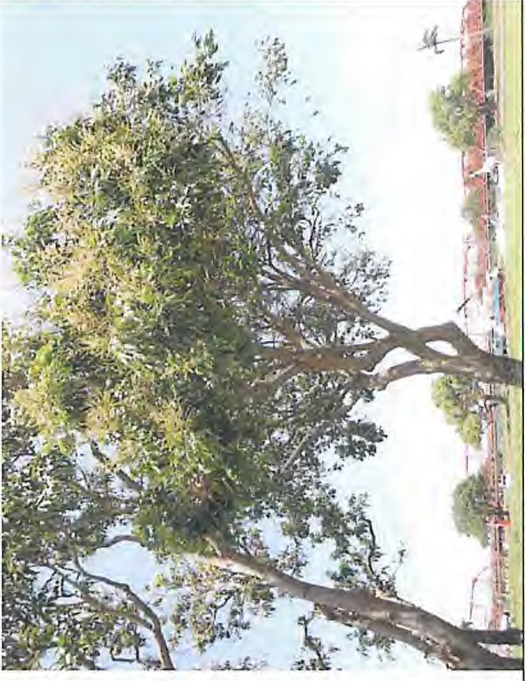
| <p>[施工前]</p> <p>日期：113.10.09<br/>說明：龍眼樹現況</p> | <p>[施工階段]</p> <p>日期：114.1.10<br/>說明：龍眼樹未受工程影響，狀況良好</p> | <p>[施工階段]</p> <p>日期：114.4.22<br/>說明：龍眼樹未受工程影響，狀況良好</p> |

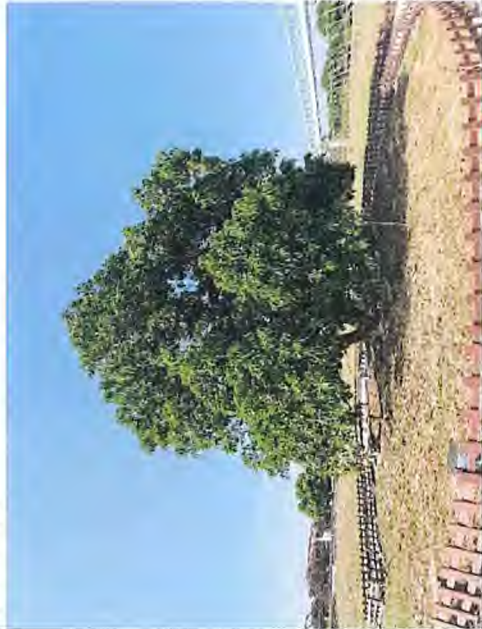
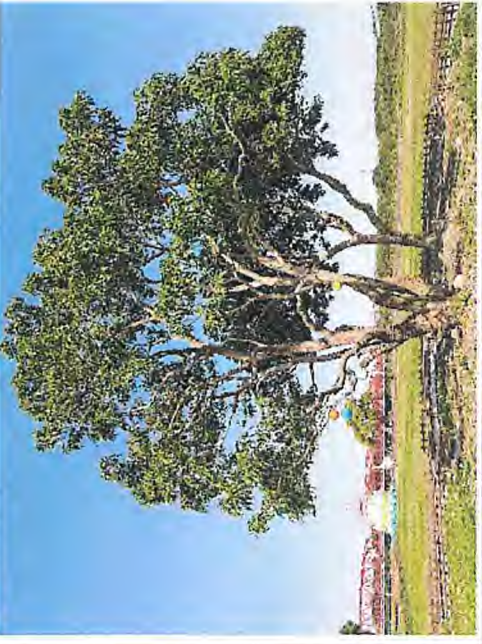
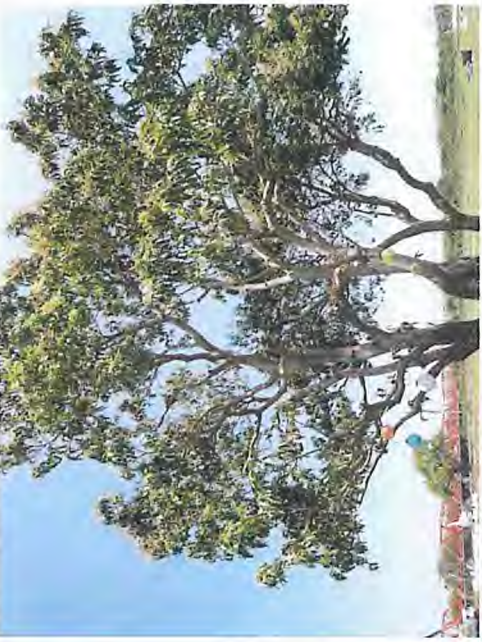
| <p>日期：113.10.09<br/>說明：芒果樹現況</p> | <p>日期：114.1.10<br/>說明：芒果樹未受工程影響，狀況良好</p> | <p>日期：114.4.22<br/>說明：芒果樹未受工程影響，狀況良好</p> |

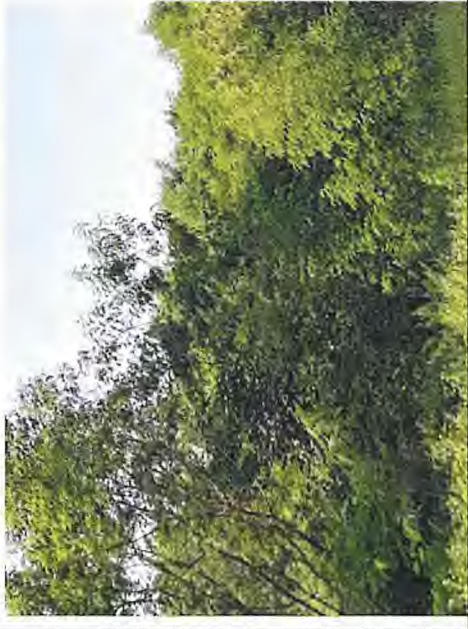
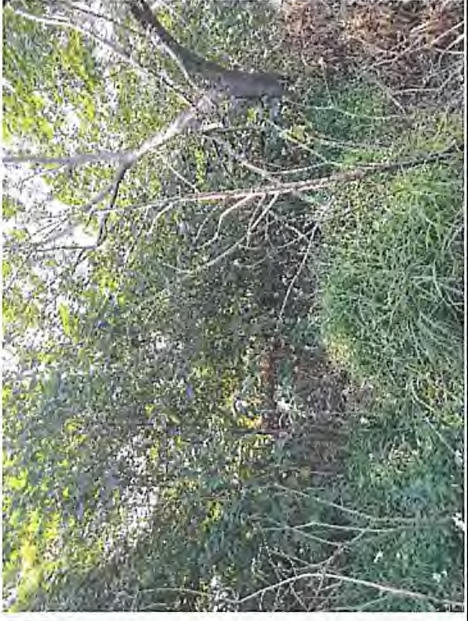
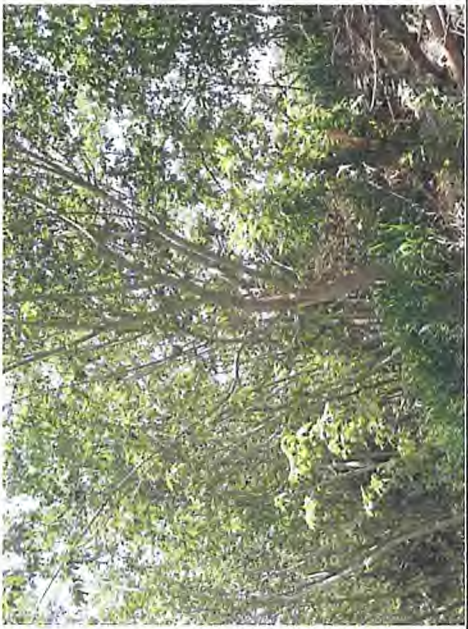
| <p>日期：113.10.09<br/>說明：周邊雜木林現況</p> | <p>日期：114.1.10<br/>說明：周邊樹林未受干擾</p> | <p>日期：114.4.22<br/>說明：周邊樹林未受干擾</p> |

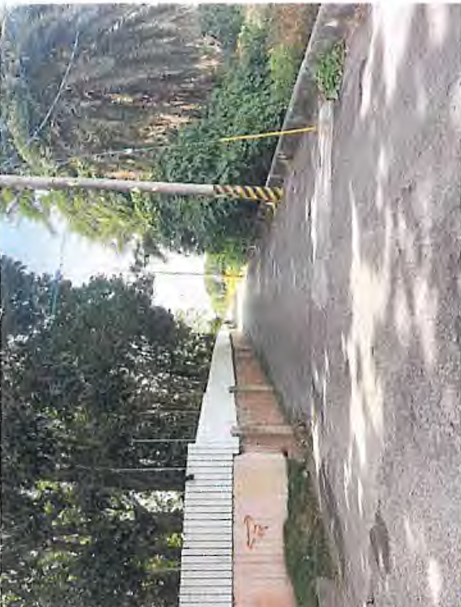
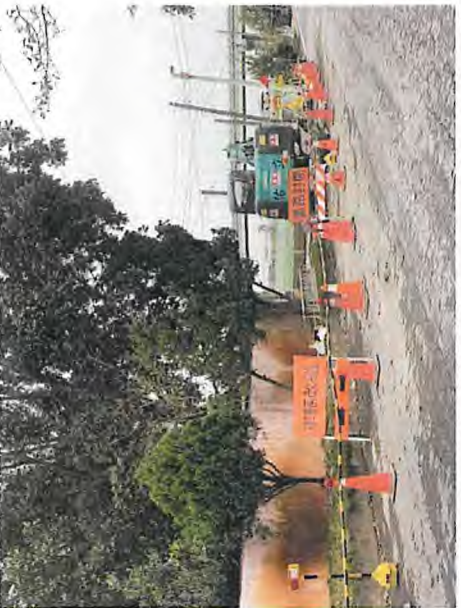
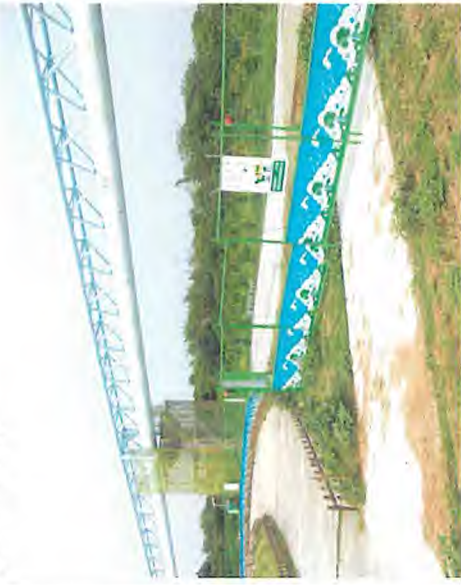
| <p>日期：113.10.09<br/>說明：工程尚未施作</p> | <p>日期：114.1.10<br/>說明：已標示施工範圍</p> | <p>日期：114.4.22<br/>說明：已標示施工範圍，架設施工圍籬</p> |

3. 明確標示並限制施工擾動範圍，避免擴大對周邊棲地之影響。\*

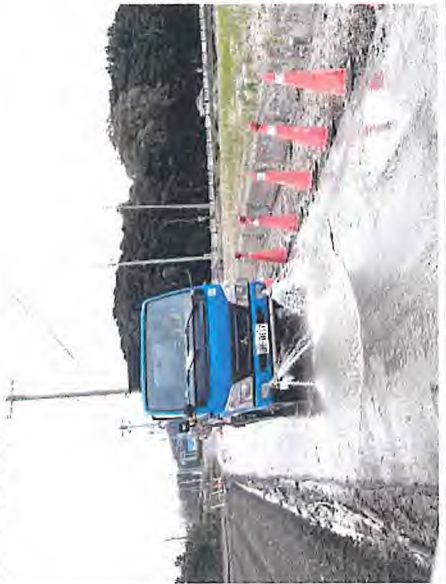
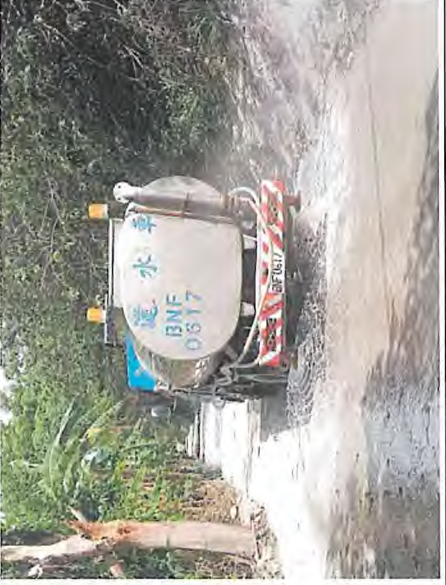
| <p>日期：113.10.09<br/>說明：尚未施作</p> | <p>日期：114.1.10<br/>說明：灑水避免揚塵</p> | <p>日期：114.4.22<br/>說明：灑水避免揚塵</p> |
