# 臺灣自來水股份有限公司南區工程處

## 臺中雲林水源調度-西螺水管橋 增設管線工程

### 生態檢核 工作執行計畫書 (施工階段)

中 華 民 國 1 1 4 年 1 0 月

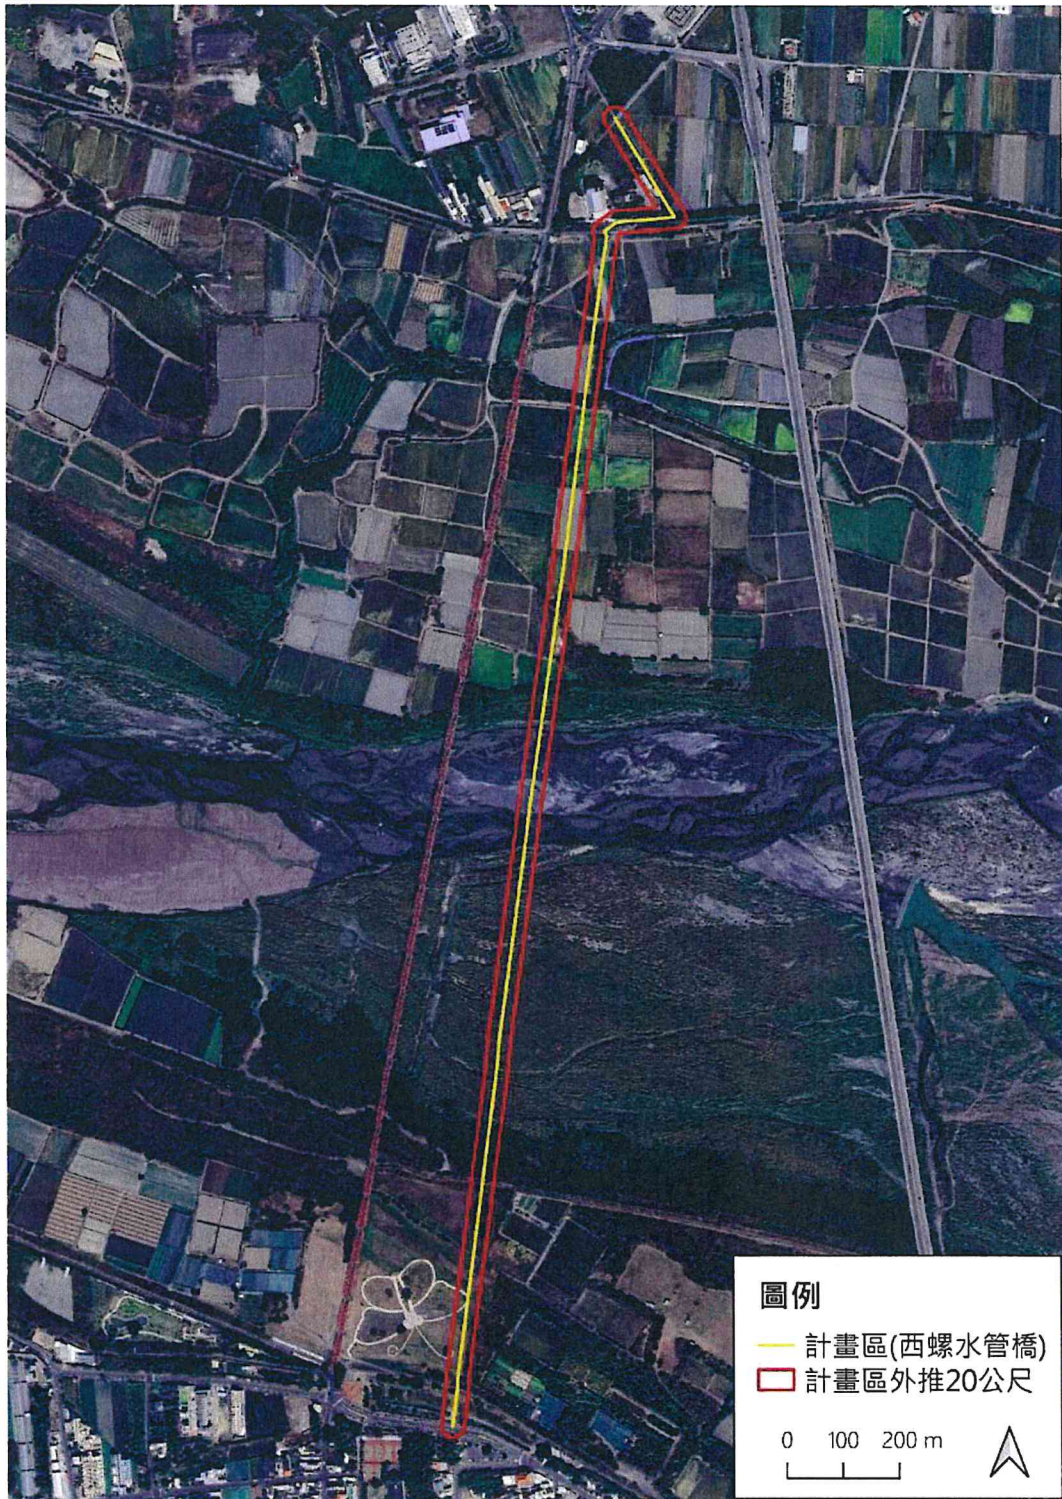
圖 1.1 生態檢核範圍圖

(1).北斗水管橋段： $\phi$  900mm DIP 管線：88.74 M、 $\phi$  300mm DIP

(4).西螺大橋水管橋： $\phi$  600mm SP 管線：2112.33 M

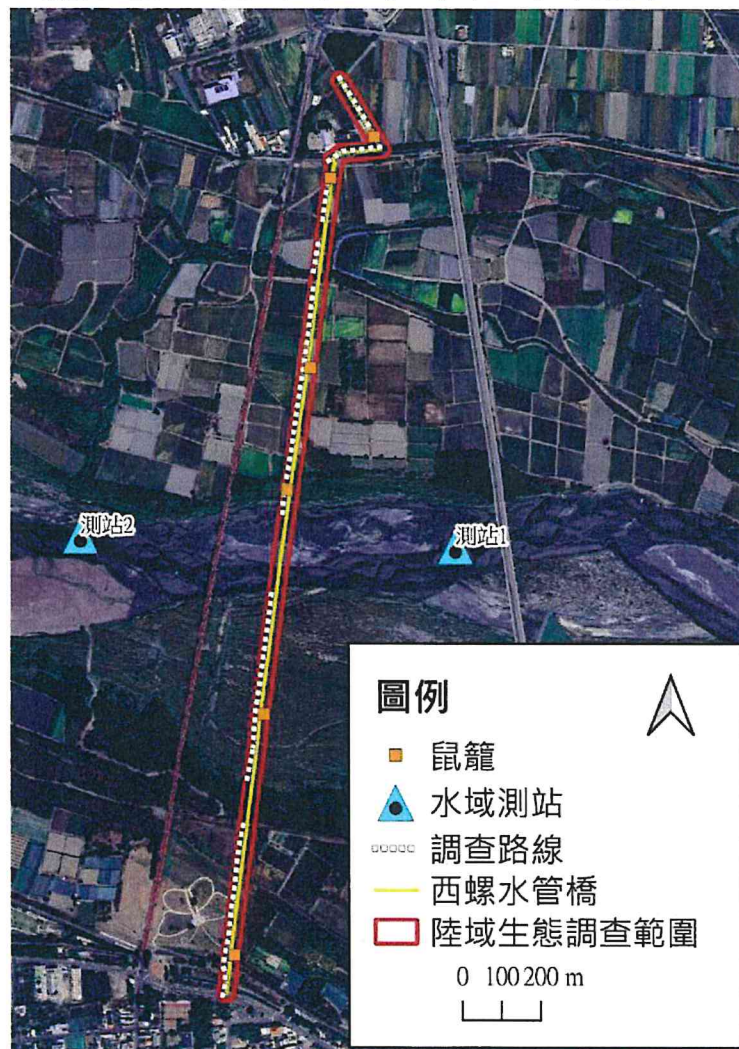
圖 6.1 水、陸域調查相關位置圖

陸域生態調查範圍為西螺水管橋及其外推 20 公尺，水域生態測站選擇於西螺水管橋上、下游各設立 1 處測站。陸域調查範圍、鼠籠位置、調查路線、水域測站等詳見圖 6.1。

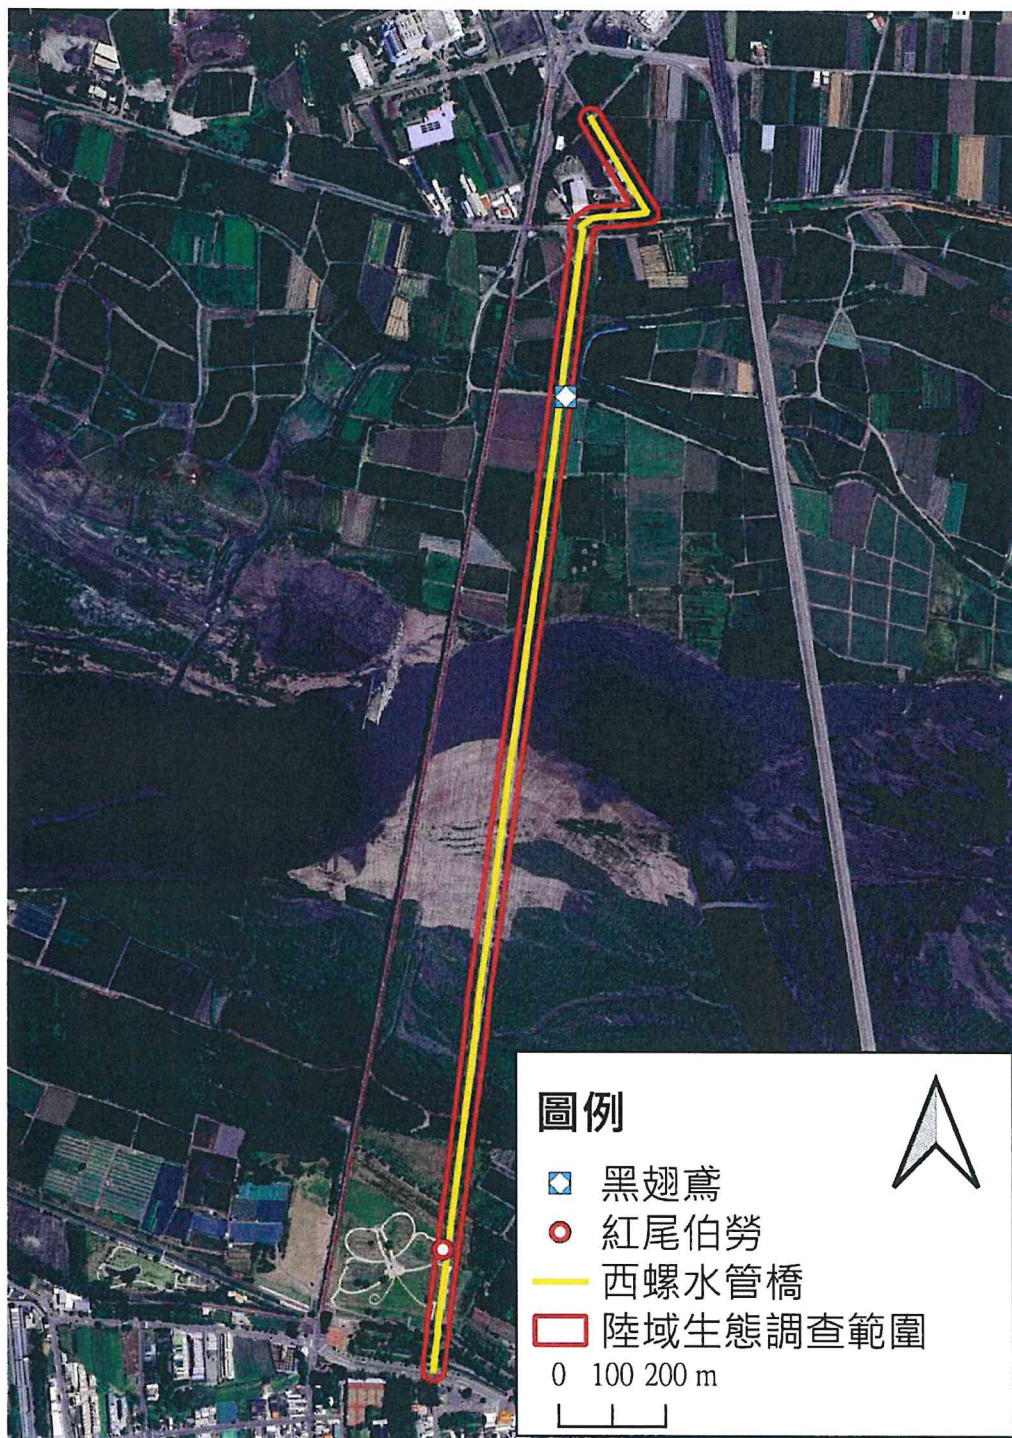
圖 7.1 保育類物種發現位置

114 年 10 月，監測記錄到 1 種珍貴稀有之第二級保育類動物(黑翅鳶)及 1 種其他應與保育之第三級保育類動物(紅尾伯勞)，發現位置如圖 7.1 所示。保育等級判定係依據農業部於中華民國 114 年 2 月 7 日農林業字第 1132401967 號公告之「陸域保育類野生動物名錄」。

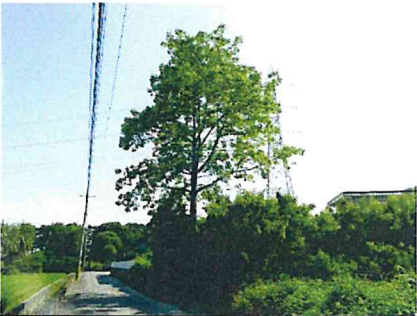
| <p>日期：113.10.09<br/>說明：木棉現況</p> | <p>日期：114.1.10<br/>說明：木棉未受工程影響，狀況良好</p> | <p>日期：114.4.22<br/>說明：木棉未受工程影響，狀況良好</p> |

1. 迴避生態保全對象，即迴避9處樹木所在位置。

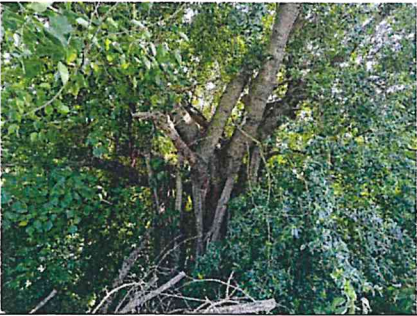
| <p>日期：113.10.09<br/>說明：榕樹現況</p> | <p>日期：114.1.10<br/>說明：榕樹未受工程影響，狀況良好</p> | <p>日期：114.4.22<br/>說明：榕樹未受工程影響，狀況良好</p> |

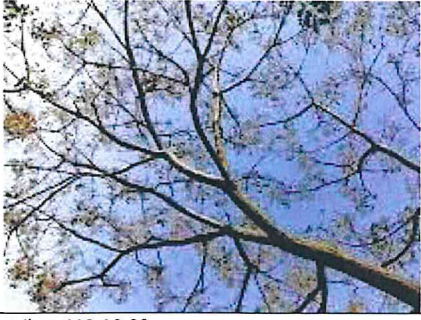
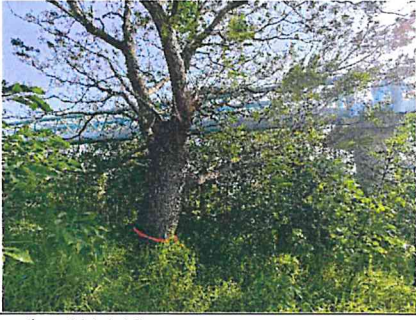
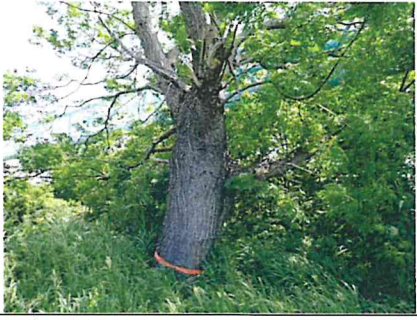
| <p>日期：113.10.09<br/>說明：苦楝現況</p> | <p>日期：114.1.10<br/>說明：苦楝未受工程影響，狀況良好</p> | <p>日期：114.4.22<br/>說明：苦楝未受工程影響，狀況良好</p> |

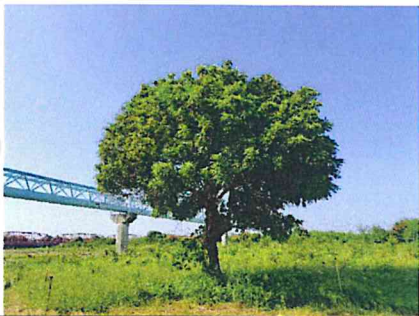
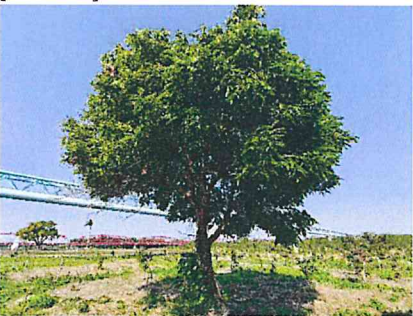
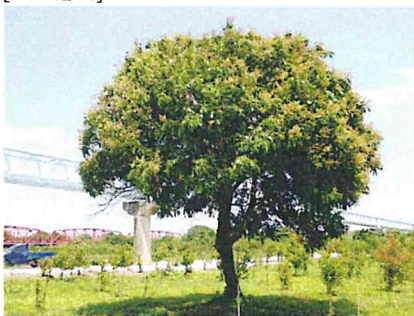
| <p>日期：113.10.09<br/>說明：龍眼樹現況</p> | <p>日期：114.1.10<br/>說明：龍眼樹未受工程影響，狀況良好</p> | <p>日期：114.4.22<br/>說明：龍眼樹未受工程影響，狀況良好</p> |

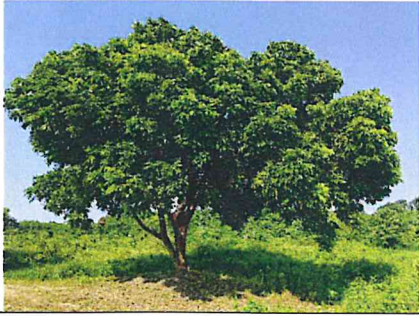
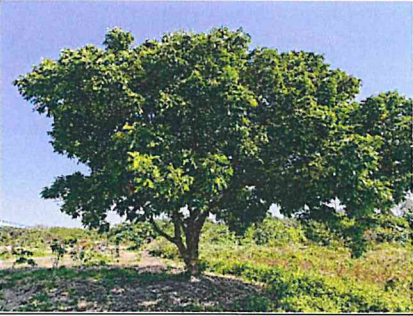
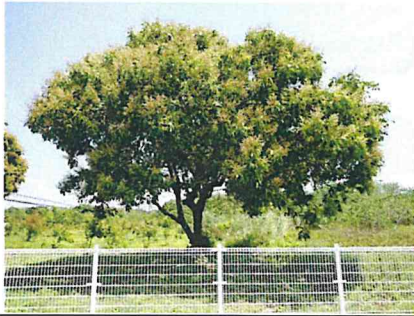
| <p>日期：113.10.09<br/>說明：龍眼樹現況</p> | <p>日期：114.1.10<br/>說明：龍眼樹未受工程影響，狀況良好</p> | <p>日期：114.4.22<br/>說明：龍眼樹未受工程影響，狀況良好</p> |

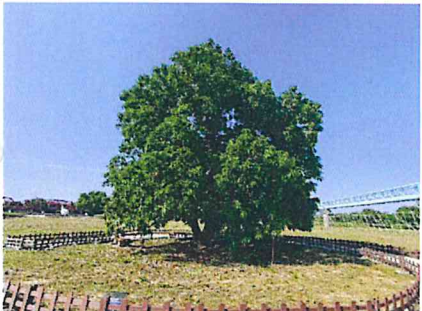
| <p>日期：113.10.09<br/>說明：芒果樹現況</p> | <p>日期：114.1.10<br/>說明：芒果樹未受工程影響，狀況良好</p> | <p>日期：114.4.22<br/>說明：芒果樹未受工程影響，狀況良好</p> |

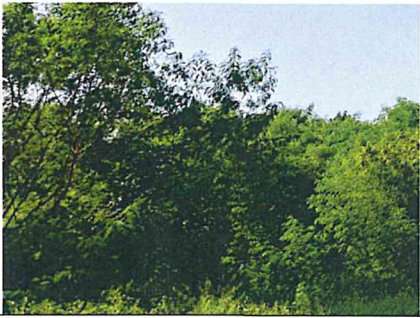
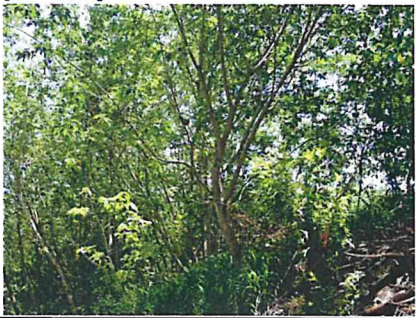
| <p>日期：113.10.09<br/>說明：周邊雜木林現況</p> | <p>日期：114.1.10<br/>說明：周邊樹林未受干擾</p> | <p>日期：114.4.22<br/>說明：周邊樹林未受干擾</p> |

2. 工程應優先迴避高度與中度敏感區域(兩岸的雜木林及高灘地)。施工基地、工程機具堆置區域及工程車輛動線優先利用人工建物範圍進行各類型施工行為，以維持周邊敏感區域廊道連續性及完整性。

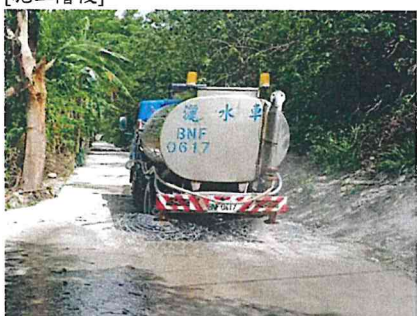
| <p>日期：113.10.09<br/>說明：尚未施作</p> | <p>日期：114.1.10<br/>說明：灑水避免揚塵</p> | <p>日期：114.4.22<br/>說明：灑水避免揚塵</p> |

| <p>4. 工程機具行進所造成之揚塵應予以控制，聯外道路應加強路面灑水，以減少揚塵產生，減輕對於周邊棲地的影響。</p> | | |

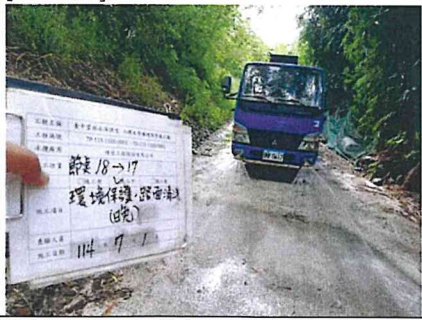
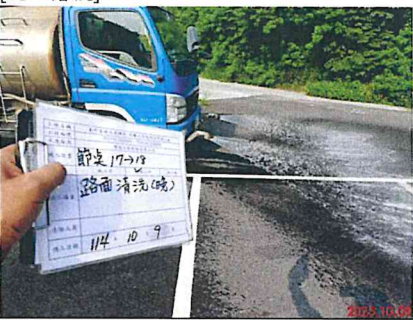
| <p>日期：114.7.1<br/>說明：灑水避免揚塵</p> | <p>日期：114.10.9<br/>說明：灑水避免揚塵</p> | |
