計畫團隊以揚林環境生態有限公司為核心，搭配協力廠商上準環境科技股份有限公司等單位協助水質檢測相關作業，共同執行「烏溪伏流水二期施工階段生態檢核」。

本次報告為第 1 次施工期間生態檢核執行成果，依據契約規定辦理事項及施工中生態檢核執行計畫書之規劃，執行成果分為施工階段生態檢核成果(詳 4.1 節)與生態監測，包含陸域生態(詳 4.2 節)、水域生態及水質(詳 4.3 節)。

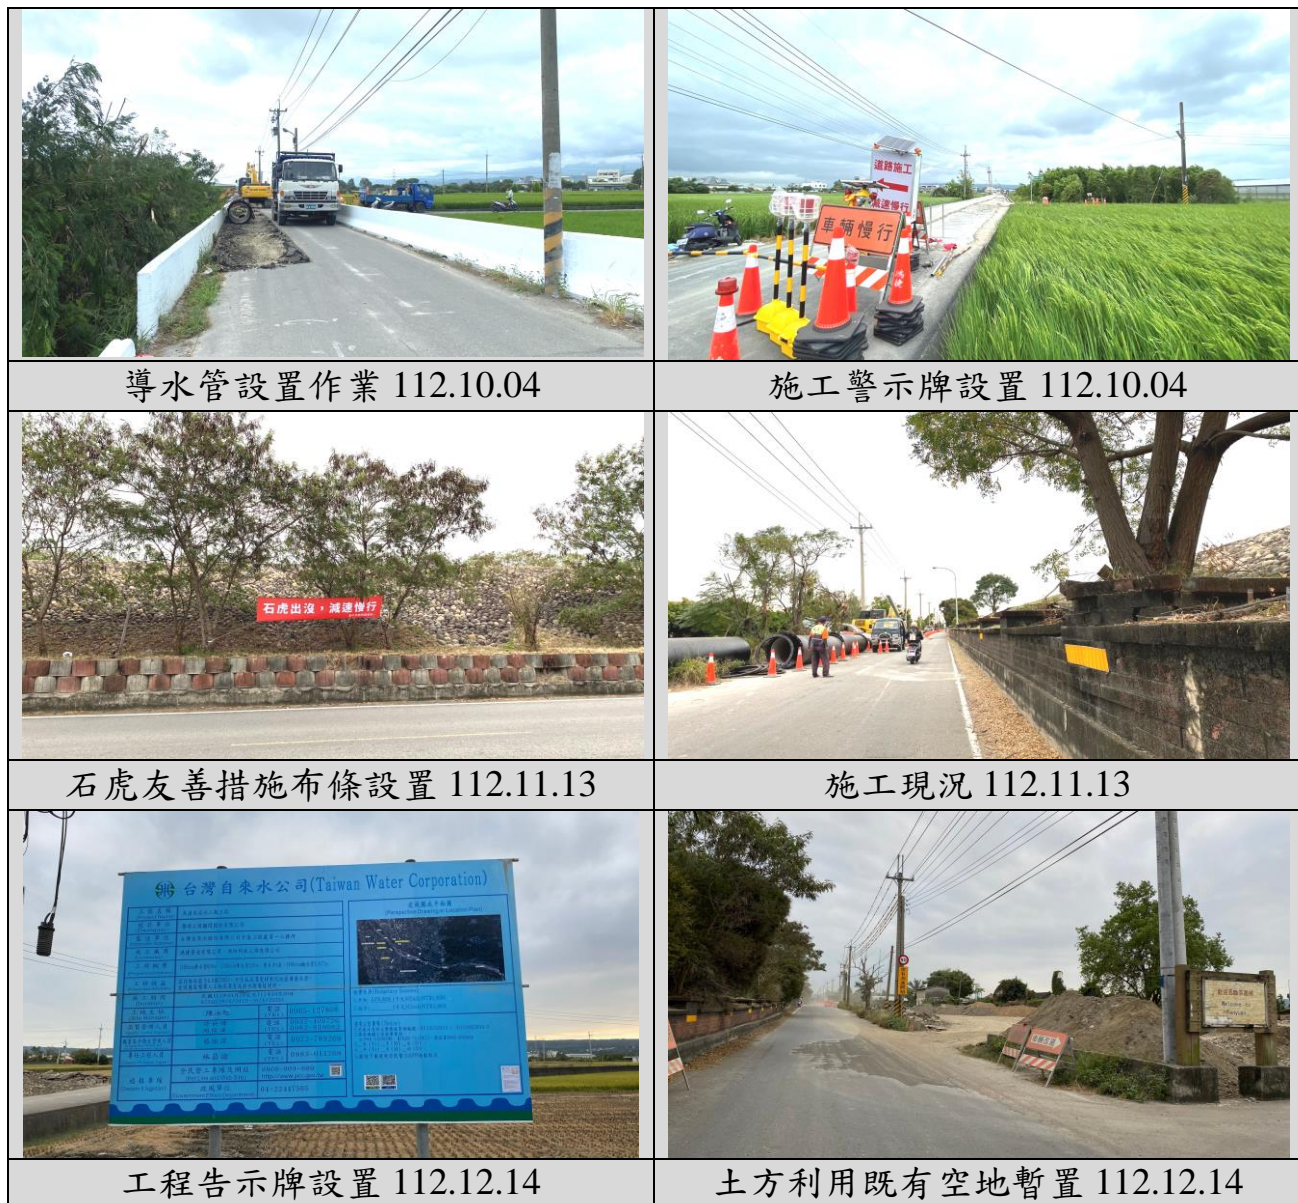
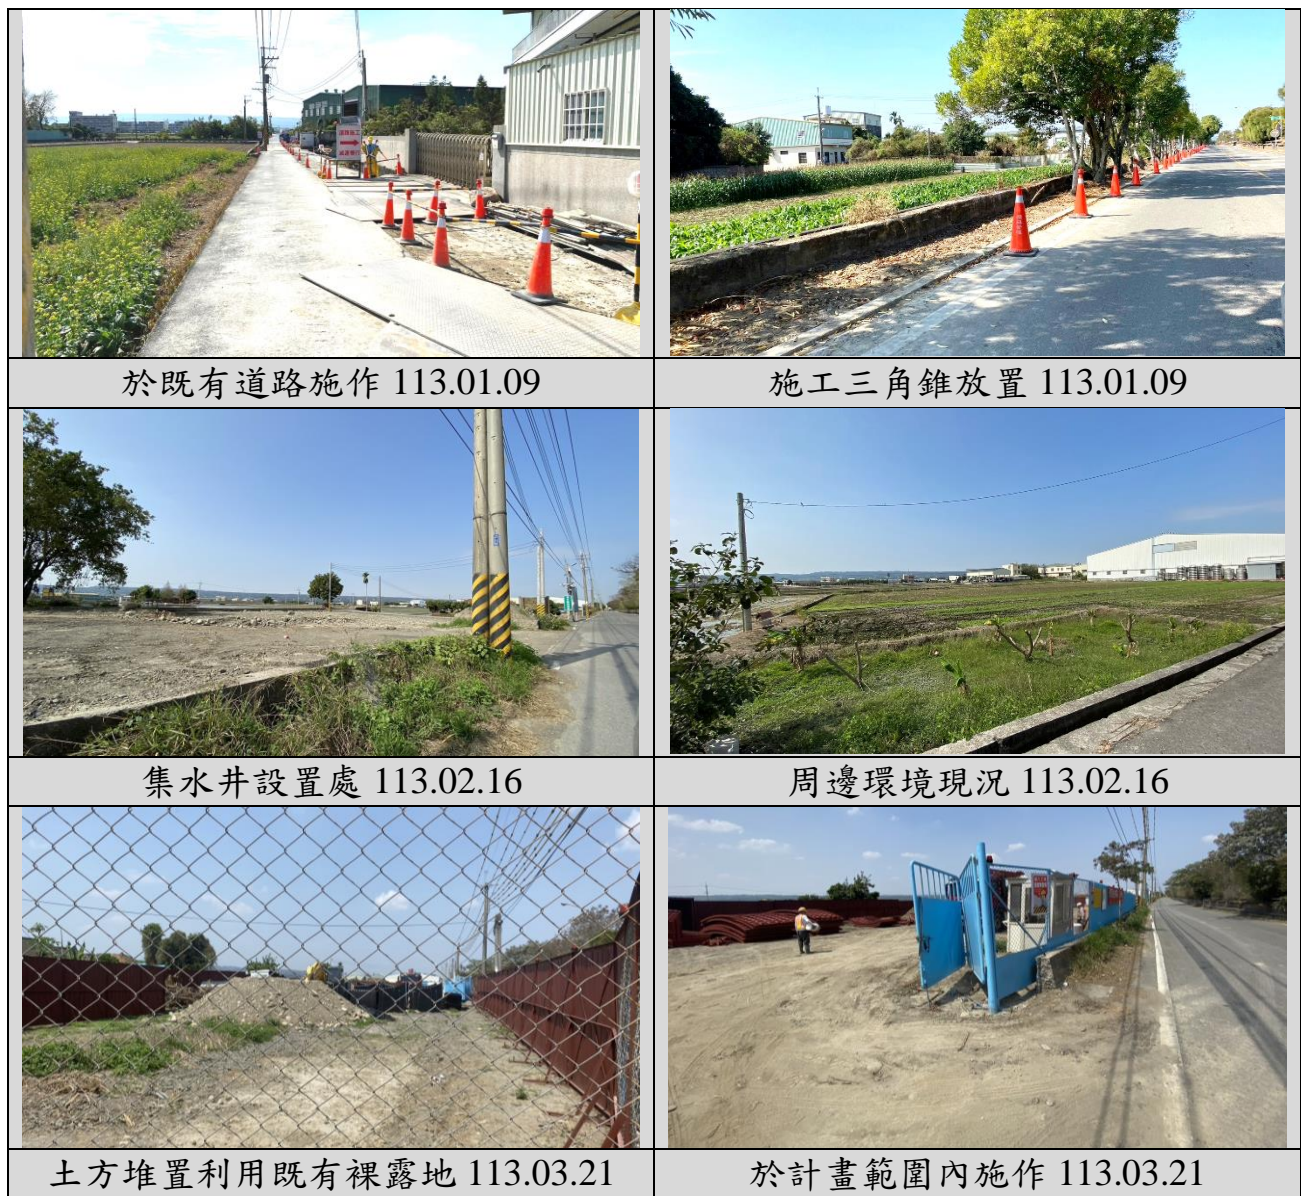
圖 4-1、本團隊現地勘查情形

本次施工階段生態檢核時間從 112 年 10 月至 113 年 3 月，共計 6 個月，依規定每月檢視施工單位自主檢查表紀錄情形。期間主要施作係於既有道路下進行輸水管埋設，對週邊環境擾動較小，期間無生態異常之情事，自主檢查表詳附錄三，生態團隊亦不定期進行現地勘查，勘查情形詳圖 4-1。

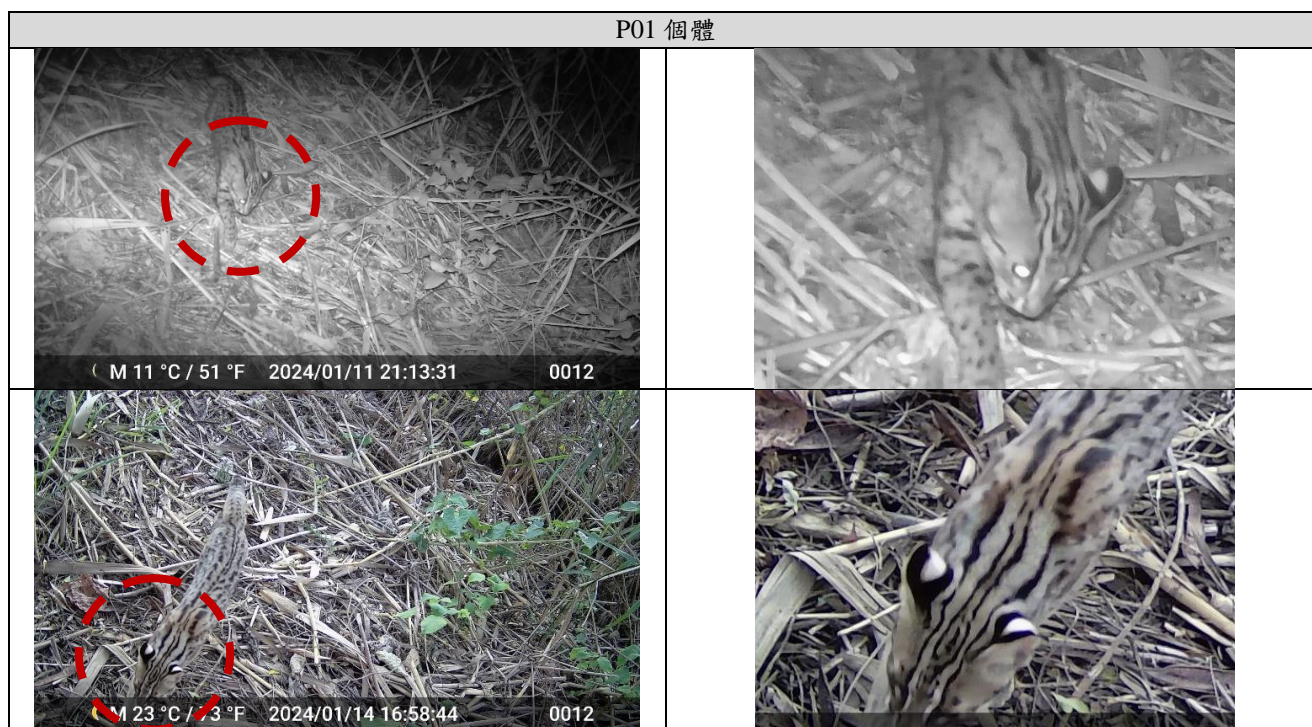
圖 4-4、石虎個體紀錄影像-P01

從監測成果可得知，施工影響範圍內確定有石虎活動，初步從個體特徵辨識，估計有 3 隻個體於此區域活動。本計畫編號 P01 個體，可於頭部前額觀察其花紋成同心圓，目前於 B2 相機所記錄；編號 P02 個體，可於頭部前額觀察其花紋略成雙凹狀，目前亦於 B2 相機記錄之；編號 P03 個體，可於頭部前額觀察其花紋較為平直，近似平行線狀，體型相較 P01 和 P02 較小，相關影像記錄詳圖 4-6。未來仍持續監測，當河道進行施作而影響較為劇烈時，以利掌握關注物種石虎個體以及其他野生動物活動情形。
