# 臺灣自來水股份有限公司南區工程處

## 臺中雲林水源調度-西螺水管橋 增設管線工程

### 生態檢核 工作執行計畫書 (施工階段)

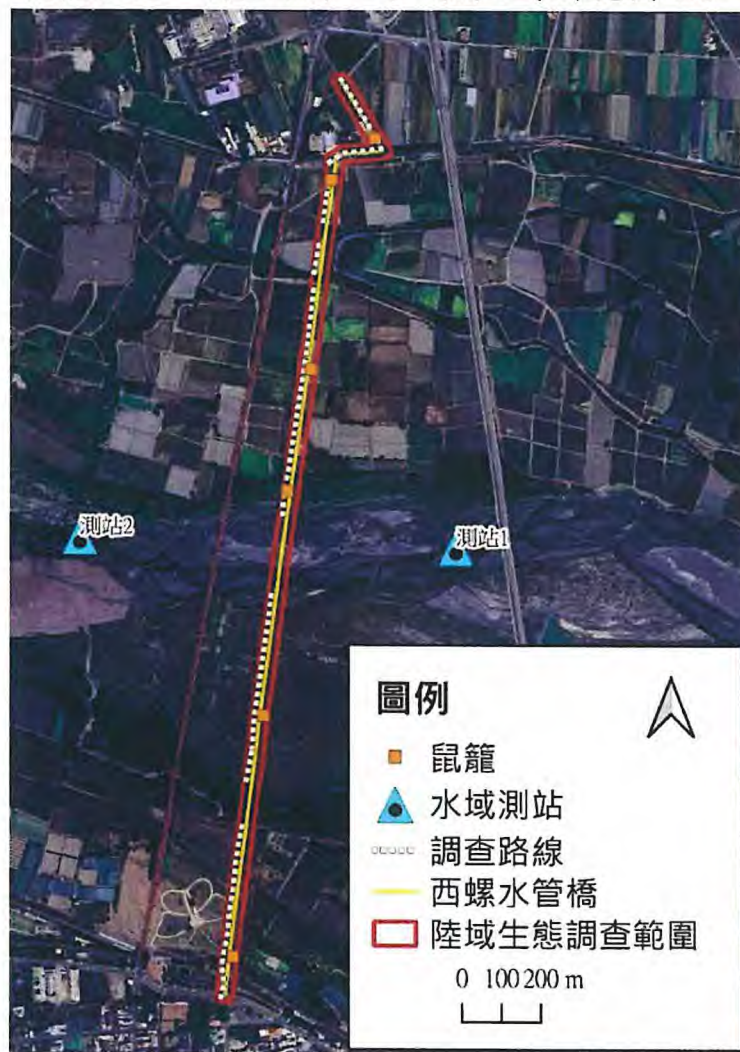
圖 6.1 水、陸域調查相關位置圖

陸域生態調查範圍為西螺水管橋及其外推 20 公尺，水域生態測站選擇於西螺水管橋上、下游各設立 1 處測站。陸域調查範圍、鼠籠位置、調查路線、水域測站等詳見圖 6.1。

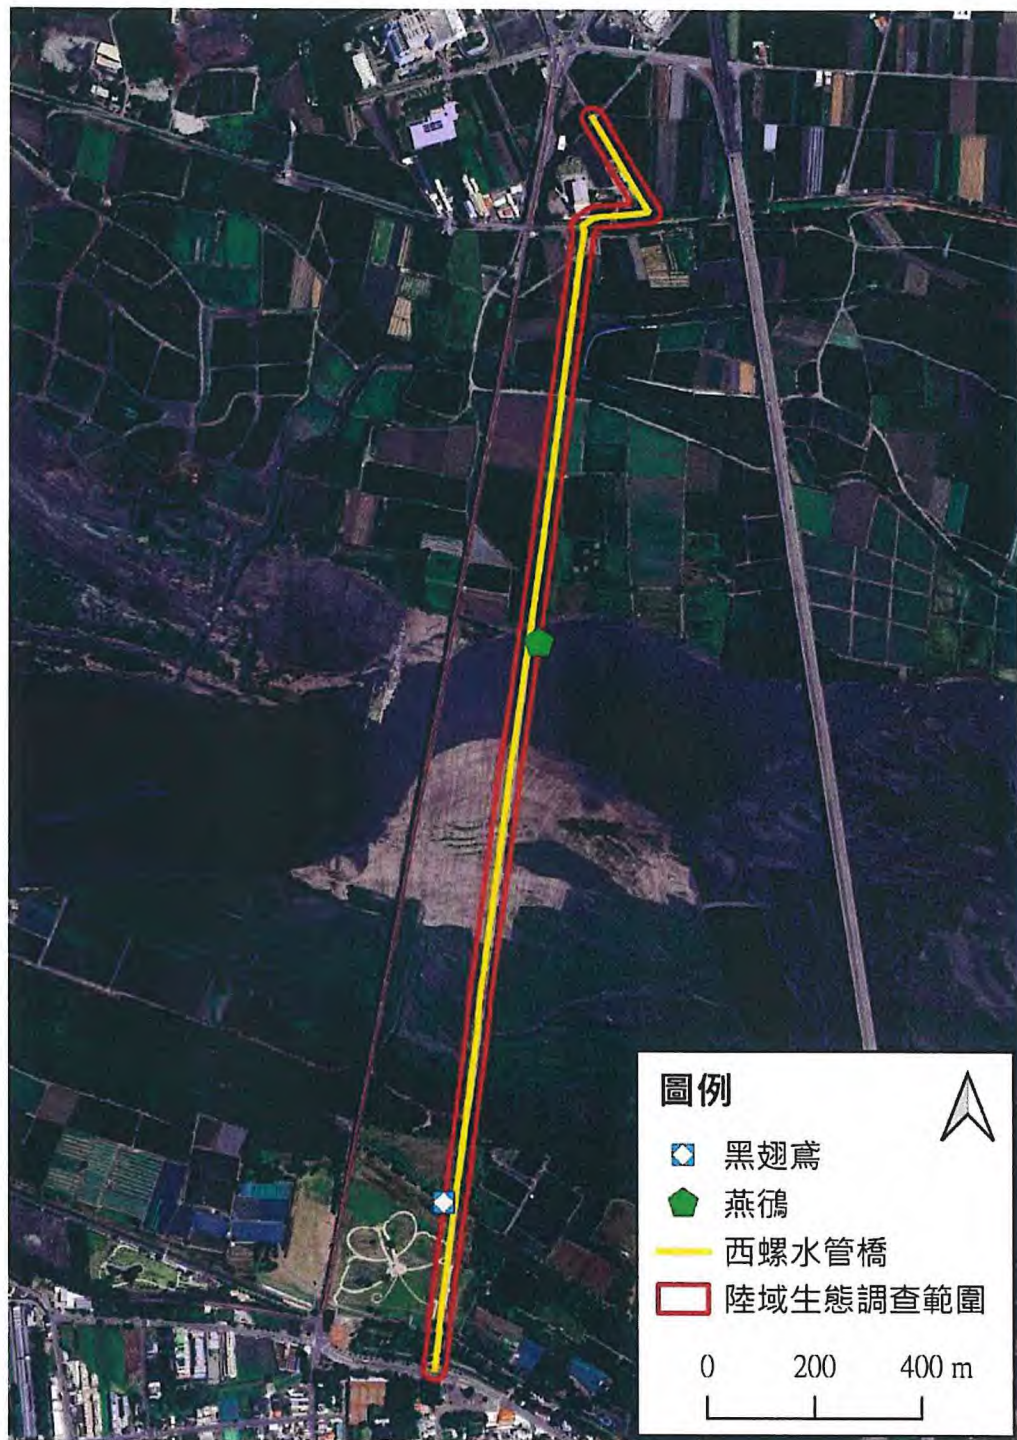
圖 7.1 保育類物種發現位置

115 年 7 月，監測記錄到 1 種珍貴稀有之第二級保育類動物(黑翅鳶)及 1 種其他應予保育之第三級保育類動物(燕鴿)，發現位置如圖 7.1 所示。保育等級判定係依據農業部於中華民國 114 年 2 月 7 日農林業字第 1132401967 號公告之「陸域保育類野生動物名錄」。

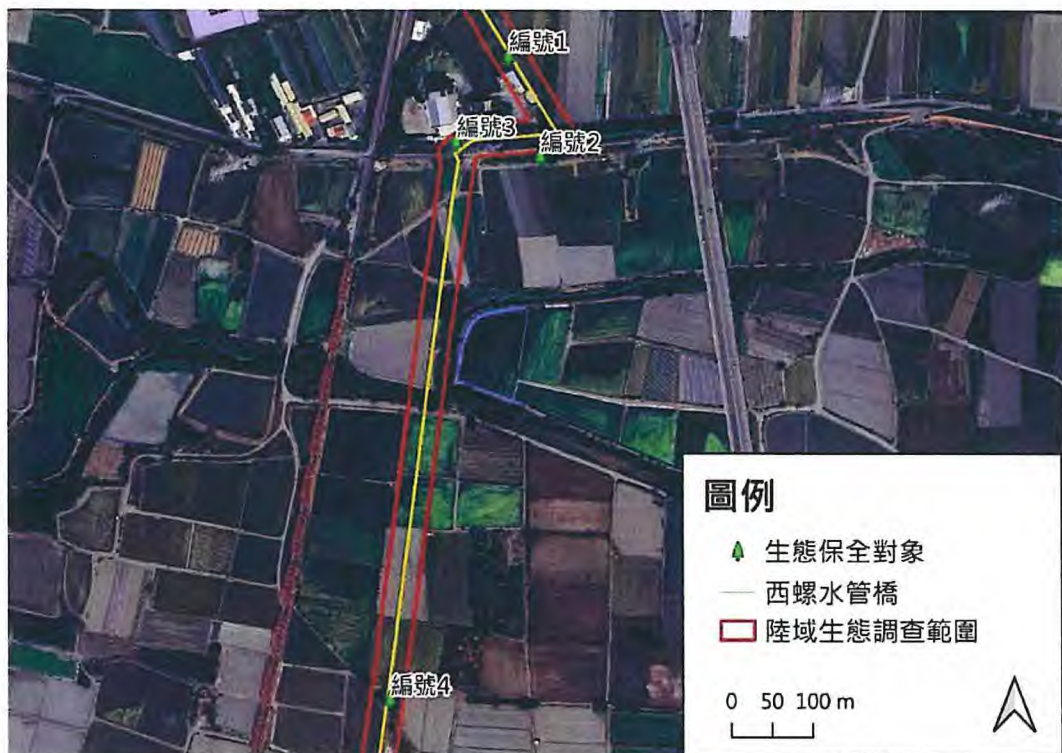
圖 8.1 生態保全對象位置圖(北端)

上述大樹及稀有植物合計 9 處，由於其具有生態上之稀有性及特殊性，故將之指認為本案生態保全對象，現況詳見表 8.1，位置如圖 8.1、圖 8.2 所示。

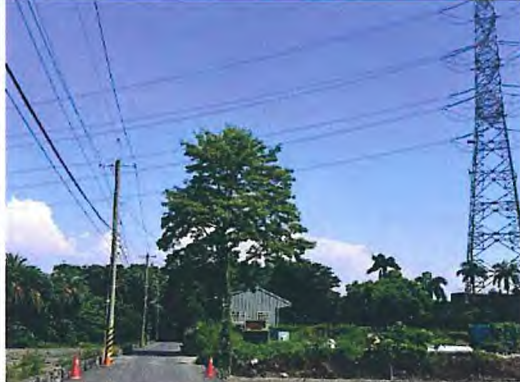
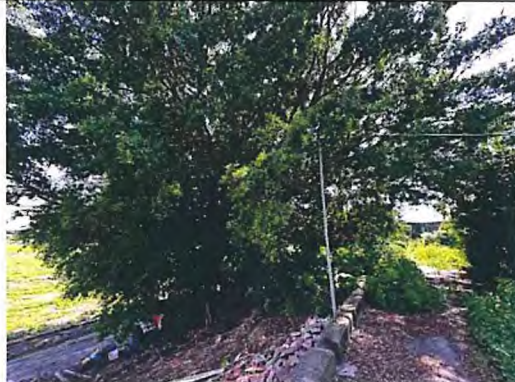
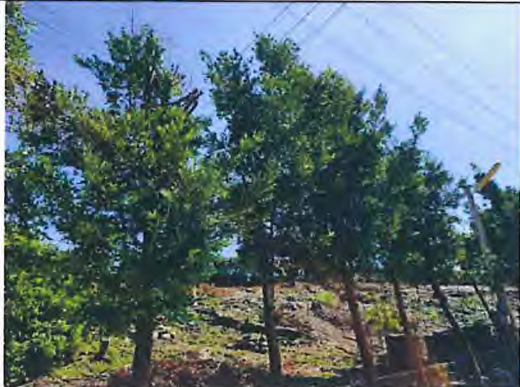
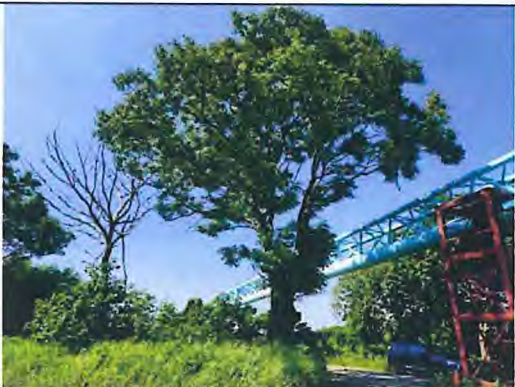
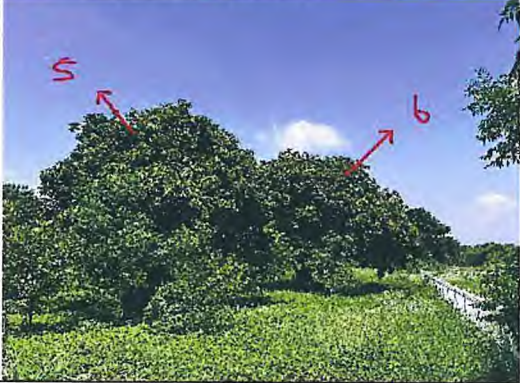
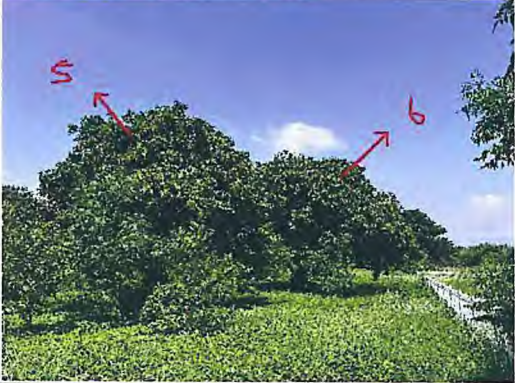
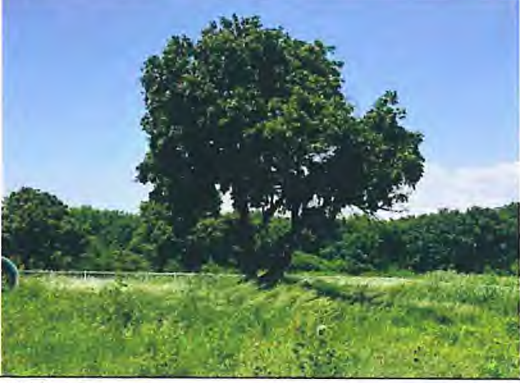
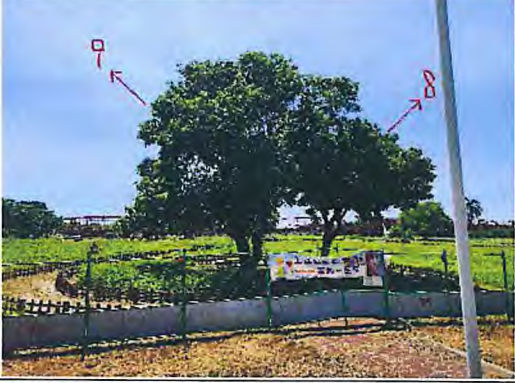
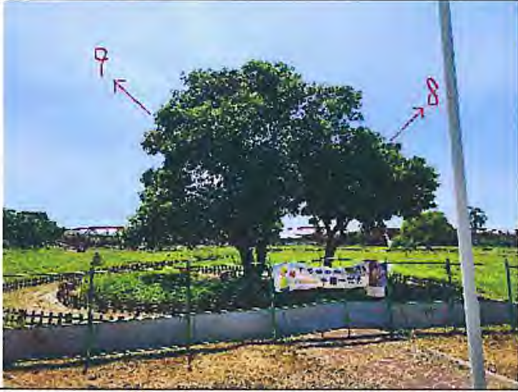
表 8.1 生態保全對象現況

| <p>編號：1<br/>樹種：木棉<br/>位置：X 195466 Y 2635706</p> | <p>編號：2<br/>樹種：榕樹<br/>位置：X 195505 Y 2635583</p> |

| <p>編號：3<br/>樹種：竹柏(群)<br/>位置：X 195402 Y 2635601</p> | <p>編號：4<br/>樹種：苦楝<br/>位置：X 195319 Y 2634918</p> |
| <p>編號：5<br/>樹種：龍眼<br/>位置：X 195172 Y 2633657</p> | <p>編號：6<br/>樹種：龍眼<br/>位置：X 195183 Y 2633649</p> |
| <p>編號：7<br/>樹種：龍眼<br/>位置：X 195162 Y 2633622</p> | <p>編號：8<br/>樹種：龍眼<br/>位置：X 195117 Y 2633591</p> |

| <p>編號：9<br/>樹種：芒果<br/>位置：X 195113 Y 2633587</p> | |

1. 工程應優先迴避高度與中度敏感區域(兩岸的雜木林及高灘地)。施工基地、工程機具堆置區域及工程車輛動線優先利用人工建物範圍進行各類型施工行為，以維持周邊敏感區域廊道連續性及完整性。
2. 迴避生態保全對象，即迴避 9 處樹木所在位置。

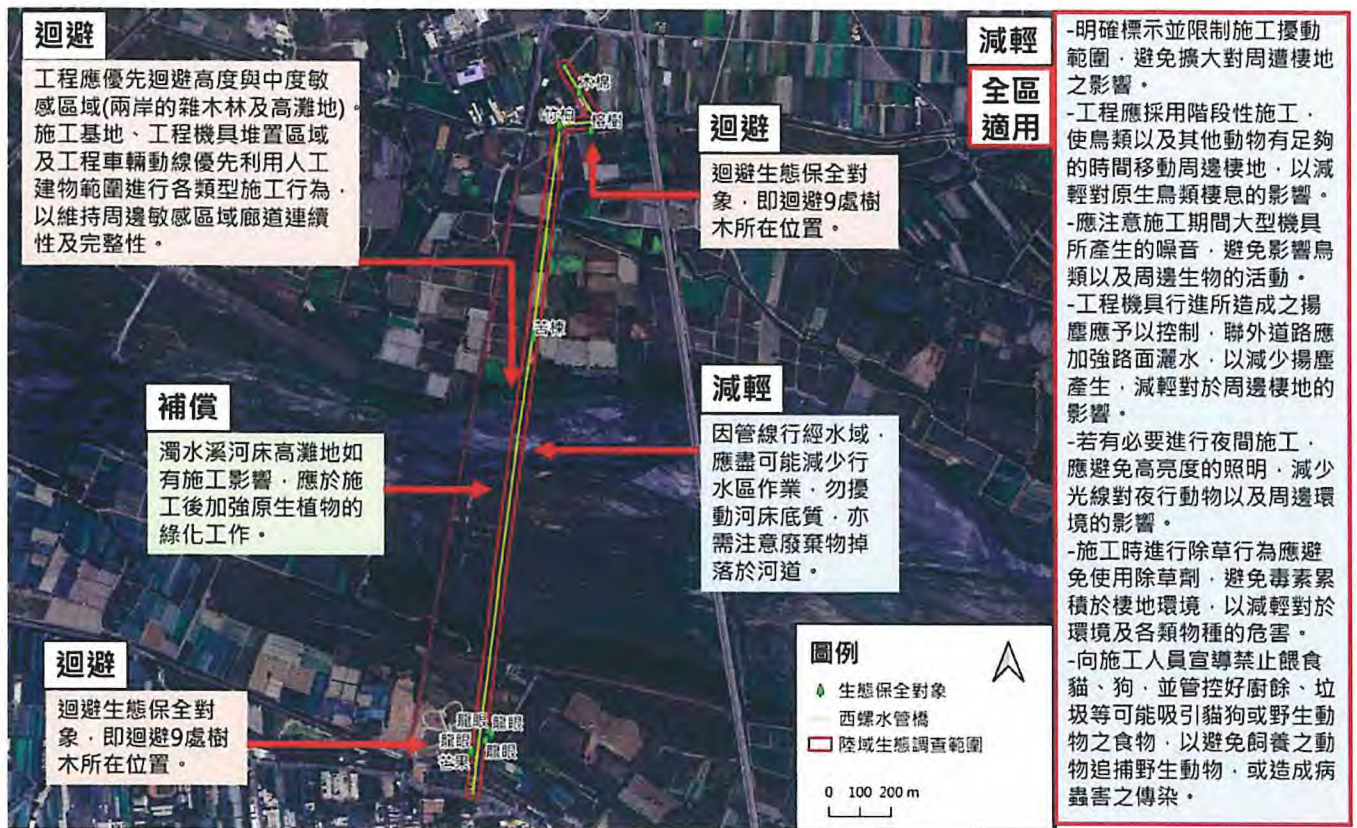
圖 9.1 生態保育措施位置圖

115 年 7 月，生態保育措施辦理情形良好，詳見附錄四。

1. 降低原先規劃之開發面積，減少破壞周邊生物棲地環境，並應儘量保留敏感區域。
2. 盡量選擇開發範圍最小之方案，以減少工程影響範圍，以最小工法進行，並使用自然資材或透水性材料鋪面。

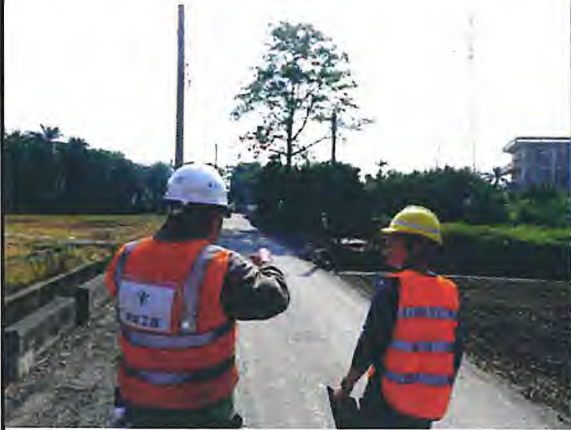
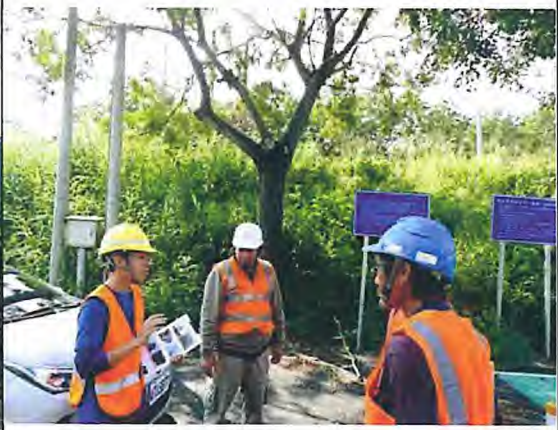
| 與施工單位確認施工範圍及工法，告知本案指認之生態保全對象(樹木9處)與生態保育措施。 | | 已確認9處生態保全對象，並將遵照辦理生態保育措施。 | |

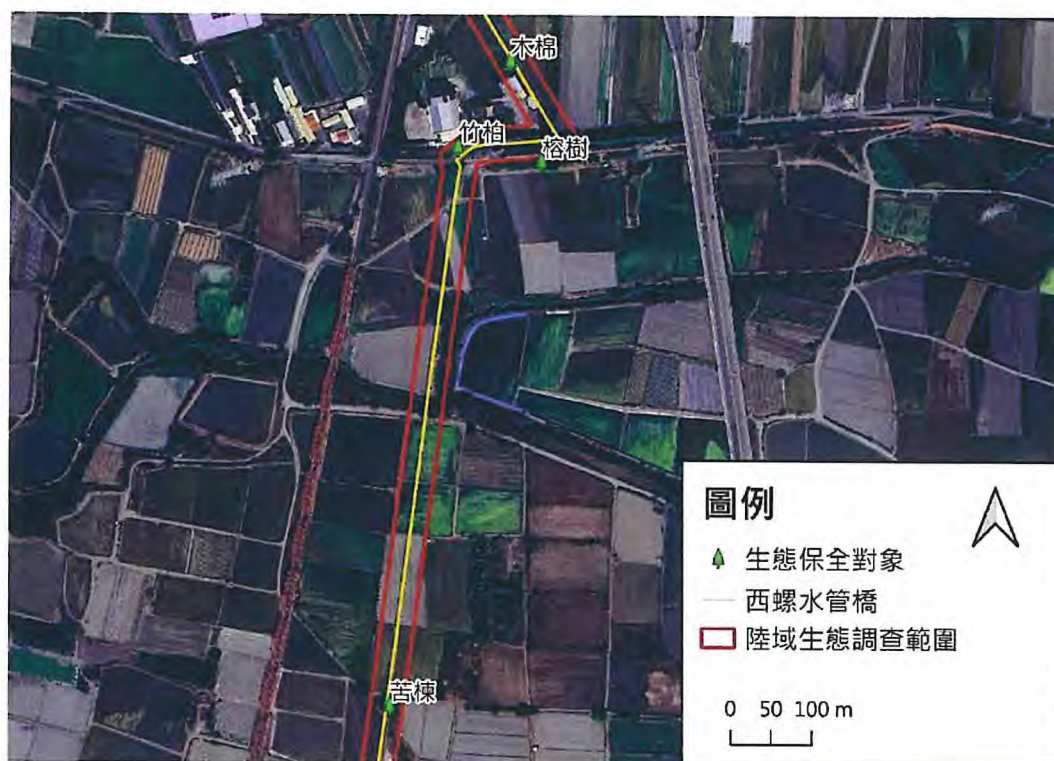
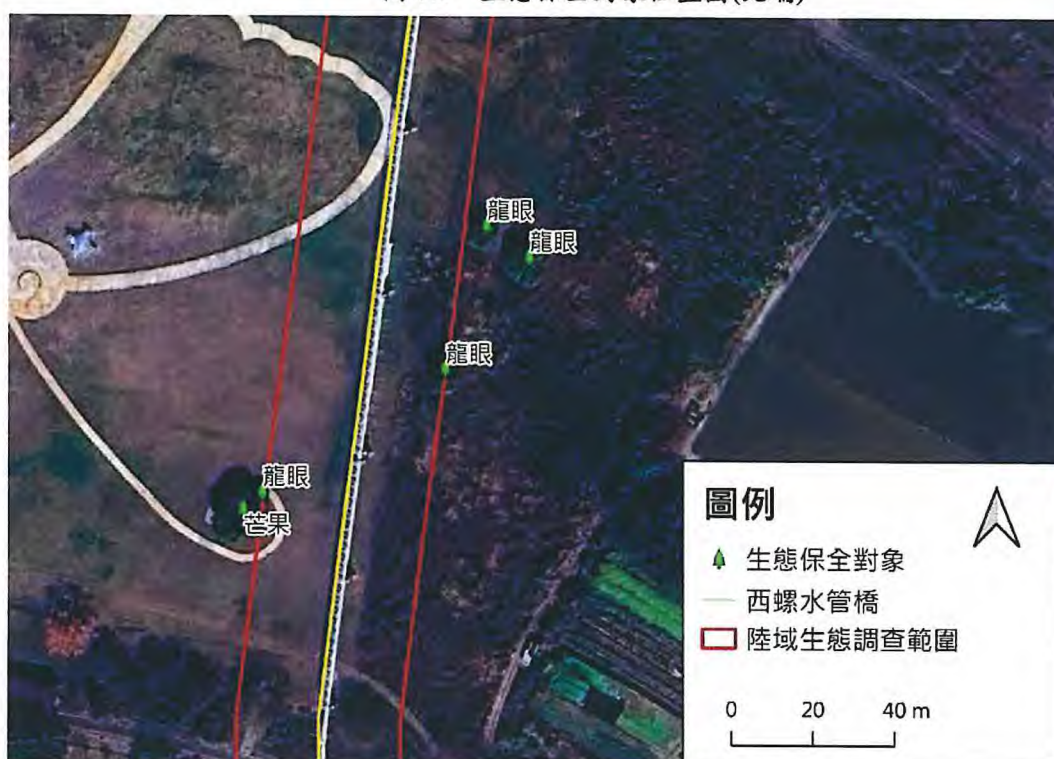
上述大樹及稀有植物合計 9 處，物種名錄詳見附錄一-1，位置如圖 7.1、圖 7.2 所示。

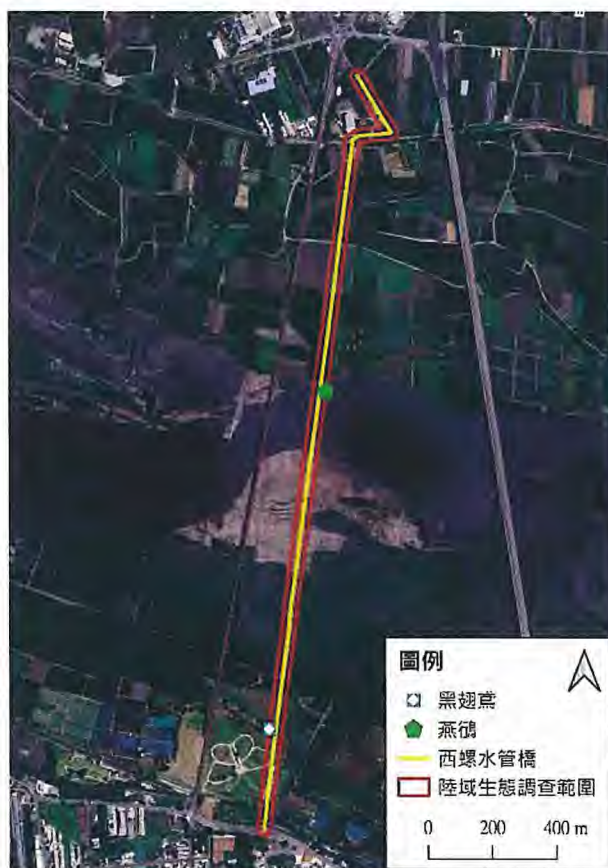
圖 7.1 保育類物種發現位置

115 年 7 月，監測記錄到 1 種珍貴稀有之第二級保育類動物(黑翅鳶)及 1 種其他應予保育之第三級保育類動物(燕鴿)，發現位置如圖 7.1 所示。保育等級判定係依據農業部於中華民國 114 年 2 月 7 日農林業字第 1132401967 號公告之「陸域保育類野生動物名錄」。

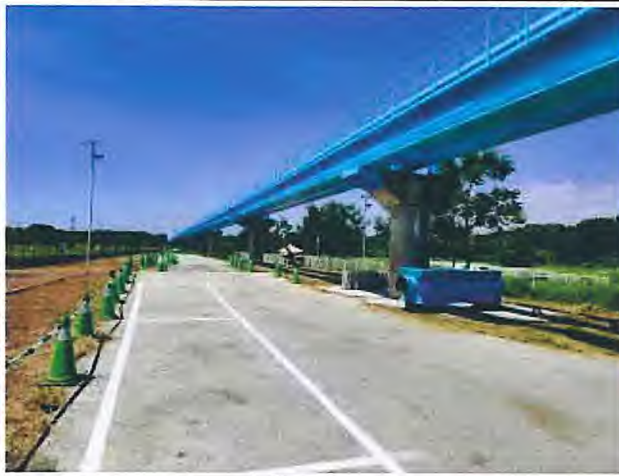
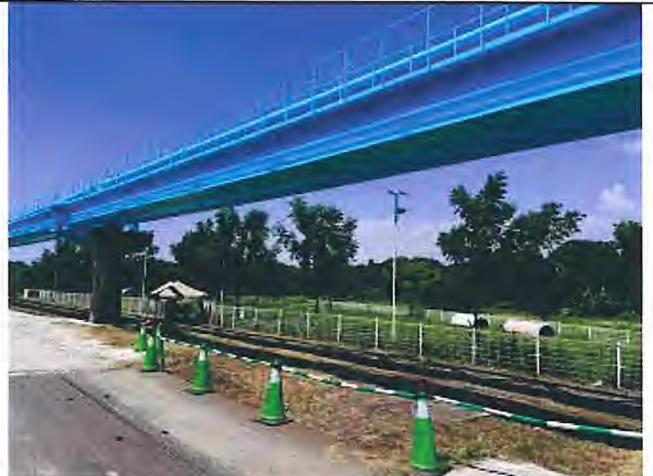
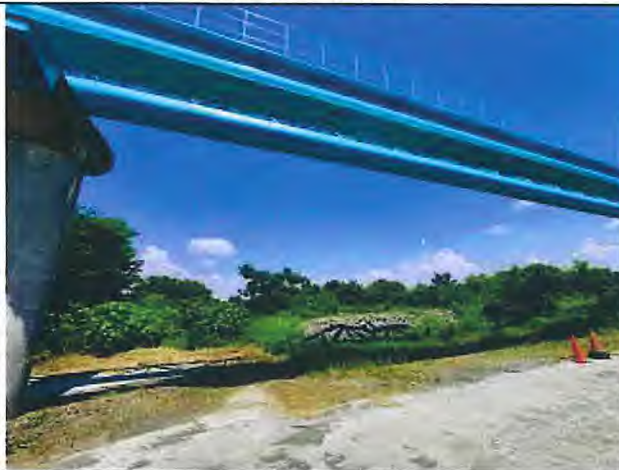
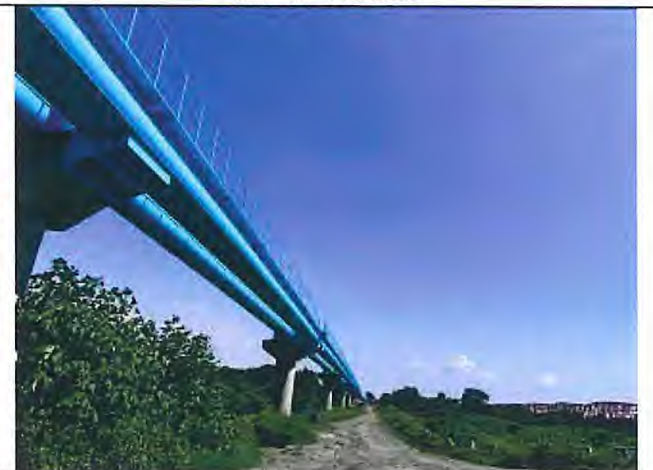
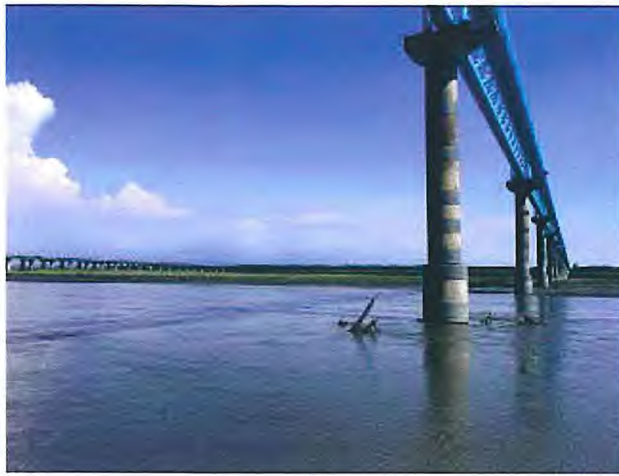
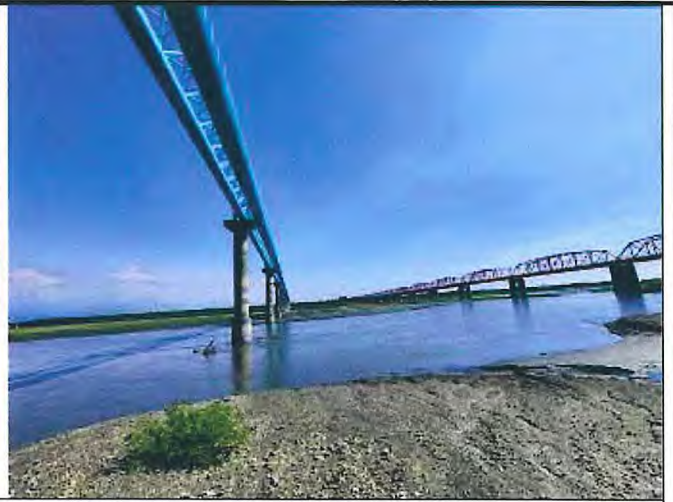
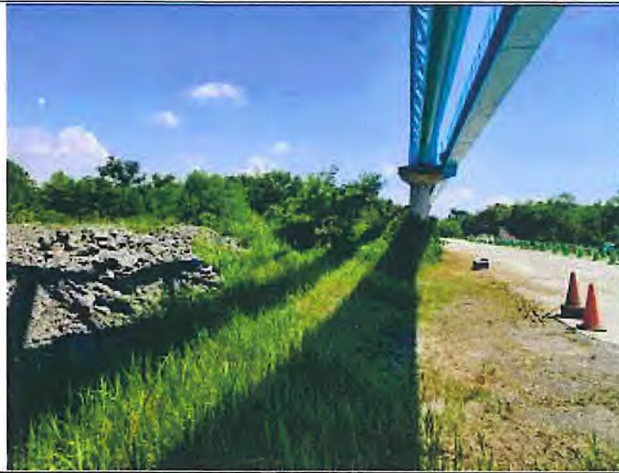
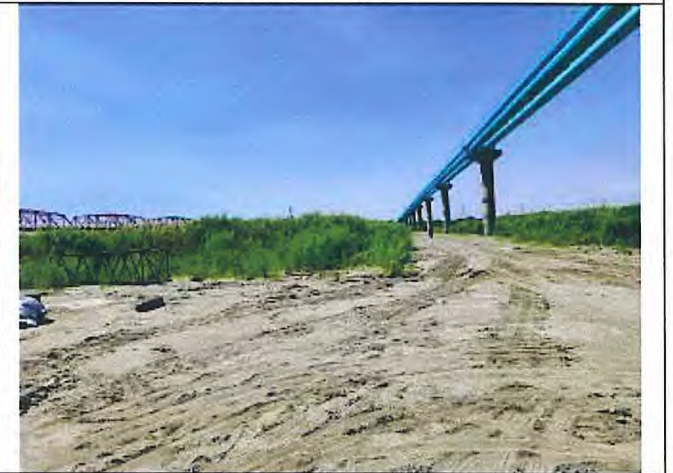
輸水管路線現況

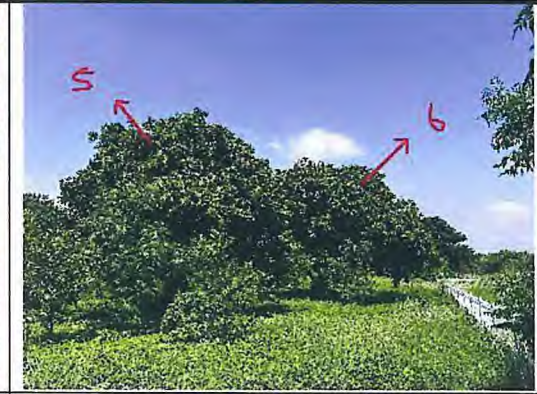
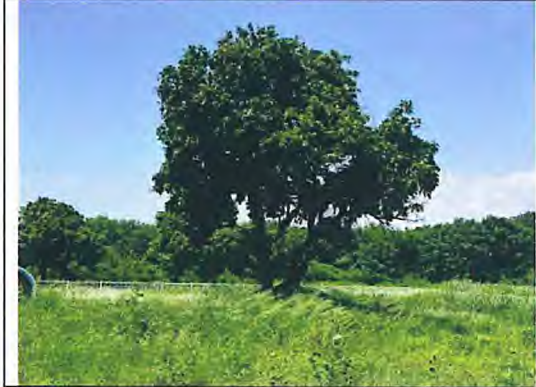
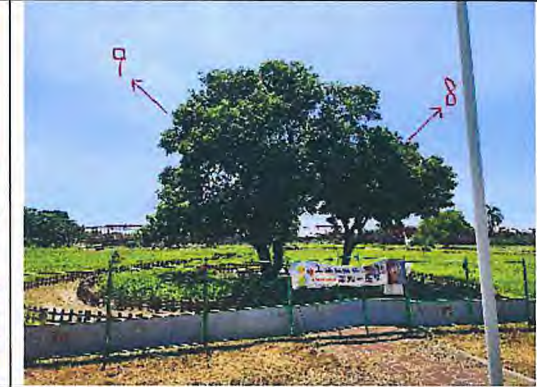
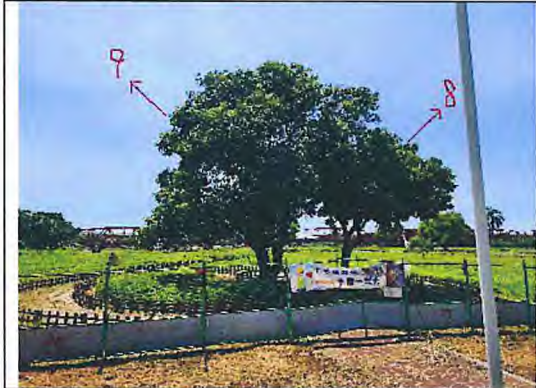
| 編號：5<br>樹種：龍眼<br>位置：X 195172 Y 2633657 | 編號：6<br>樹種：龍眼<br>位置：X 195183 Y 2633649 |
| 編號：7<br>樹種：龍眼<br>位置：X 195162 Y 2633622 | 編號：8<br>樹種：龍眼<br>位置：X 195117 Y 2633591 |
| 編號：9<br>樹種：芒果<br>位置：X 195113 Y 2633587 | |

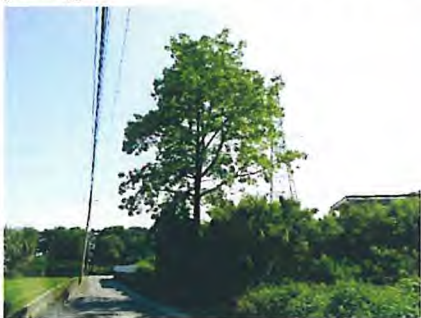
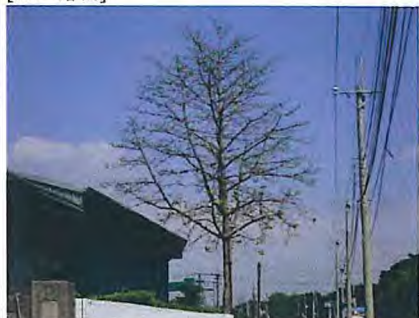
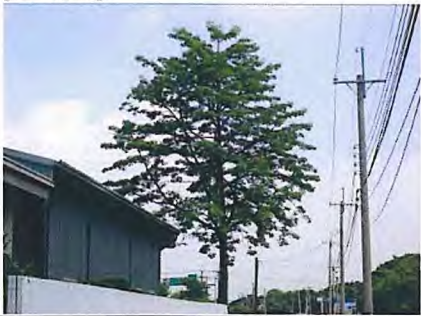
| 1. 迴避生態保全對象，即迴避 9 處樹木所在位置。 | | |
|---|---|---|
| <p>[施工前]</p> <p>日期：113.10.09<br/>說明：木棉現況</p> | <p>[施工階段]</p> <p>日期：114.1.10<br/>說明：木棉未受工程影響，狀況良好</p> | <p>[施工階段]</p> <p>日期：114.4.22<br/>說明：木棉未受工程影響，狀況良好</p> |
| <p>[施工階段]</p> <p>日期：114.7.1<br/>說明：木棉未受工程影響，狀況良好</p> | <p>[施工階段]</p> <p>日期：114.10.9<br/>說明：木棉未受工程影響，狀況良好</p> | <p>[施工階段]</p> <p>日期：115.1.28<br/>說明：木棉未受工程影響，狀況良好</p> |

| <p>日期：115.4.30<br/>說明：木棉未受工程影響，狀況良好</p> | <p>日期：115.7.8<br/>說明：木棉未受工程影響，狀況良好</p> | |

| 1. 迴避生態保全對象，即迴避 9 處樹木所在位置。 | | |

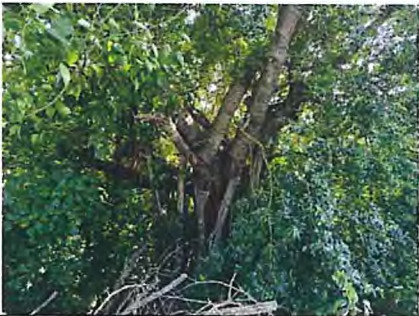
| <p>日期：113.10.09<br/>說明：榕樹現況</p> | <p>日期：114.1.10<br/>說明：榕樹未受工程影響，狀況良好</p> | <p>日期：114.4.22<br/>說明：榕樹未受工程影響，狀況良好</p> |

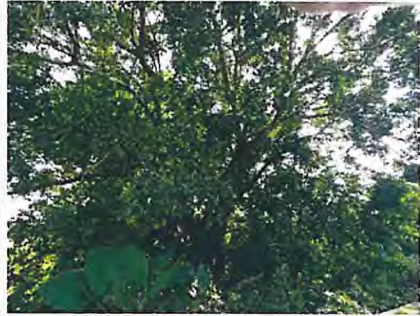
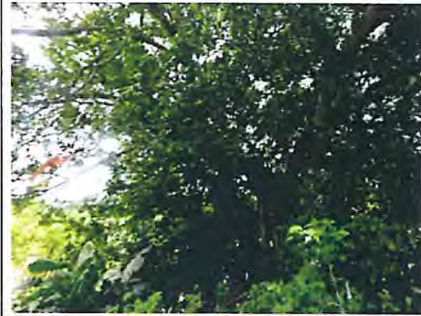
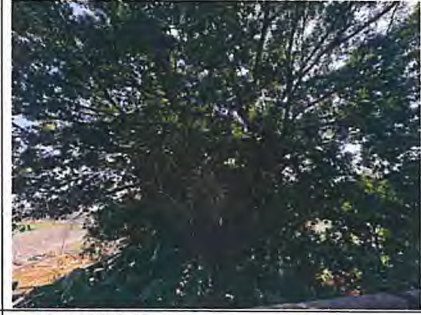
| <p>日期：114.7.1<br/>說明：榕樹未受工程影響，狀況良好</p> | <p>日期：114.10.9<br/>說明：榕樹未受工程影響，狀況良好</p> | <p>日期：115.1.28<br/>說明：榕樹未受工程影響，狀況良好</p> |

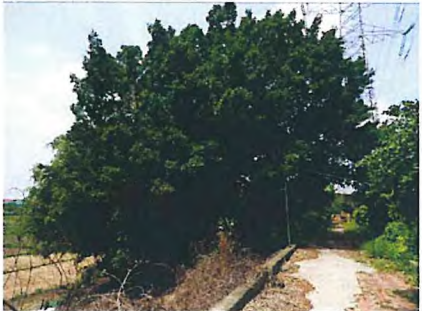
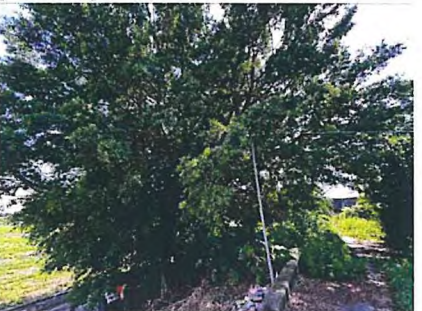
| <p>日期：115.4.30<br/>說明：榕樹未受工程影響，狀況良好</p> | <p>日期：115.7.8<br/>說明：榕樹未受工程影響，狀況良好</p> | |

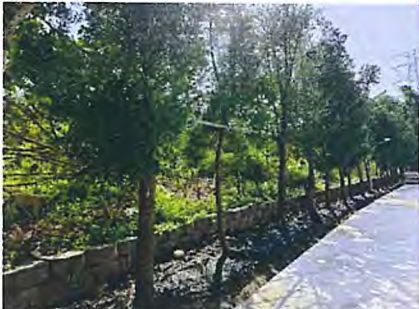
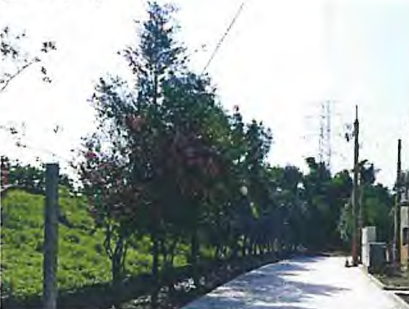
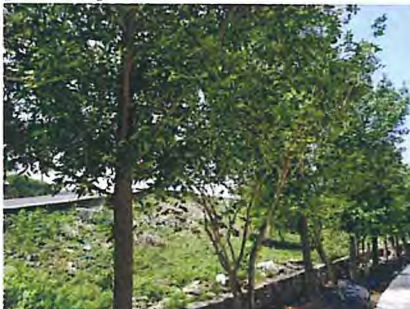
| <p>日期：113.10.09<br/>說明：竹柏(稀有植物)現況</p> | <p>日期：114.1.10<br/>說明：竹柏未受工程影響，狀況良好</p> | <p>日期：114.4.22<br/>說明：竹柏未受工程影響，狀況良好</p> |

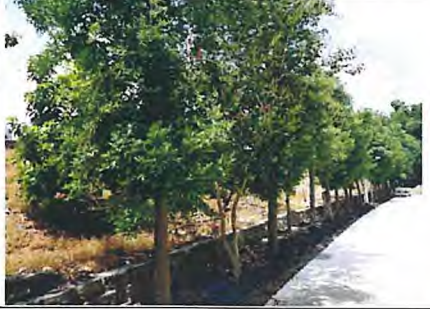
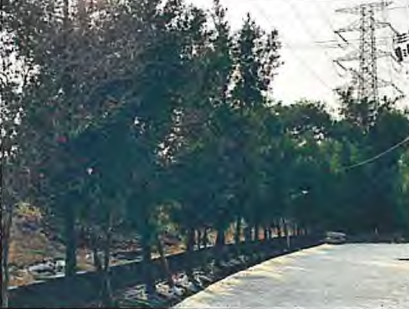
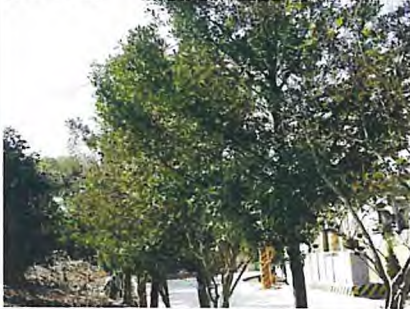
| <p>日期：114.7.1<br/>說明：竹柏未受工程影響，狀況良好</p> | <p>日期：114.10.9<br/>說明：竹柏未受工程影響，狀況良好</p> | <p>日期：115.1.28<br/>說明：竹柏未受工程影響，狀況良好</p> |

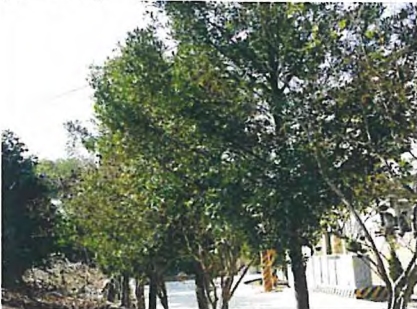
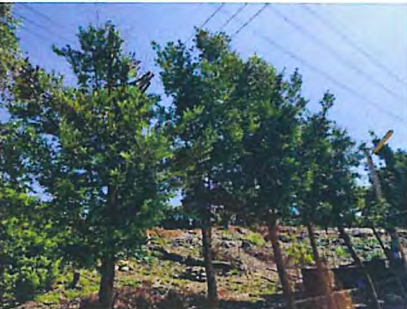
| <p>日期：115.4.30<br/>說明：竹柏未受工程影響，狀況良好</p> | <p>日期：115.7.8<br/>說明：竹柏未受工程影響，狀況良好</p> | |

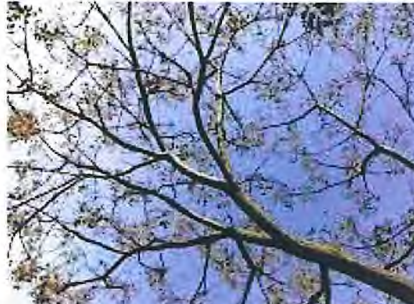
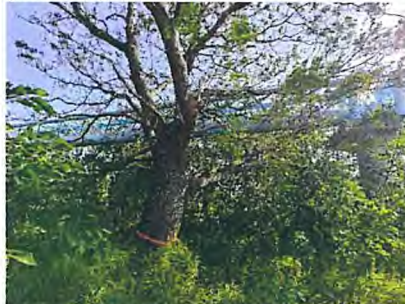
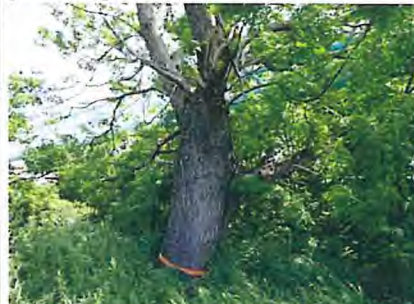
| <p>日期：113.10.09<br/>說明：苦楝現況</p> | <p>日期：114.1.10<br/>說明：苦楝未受工程影響，狀況良好</p> | <p>日期：114.4.22<br/>說明：苦楝未受工程影響，狀況良好</p> |

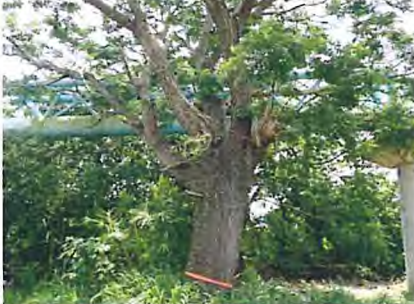
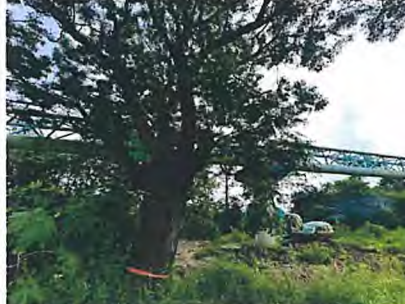
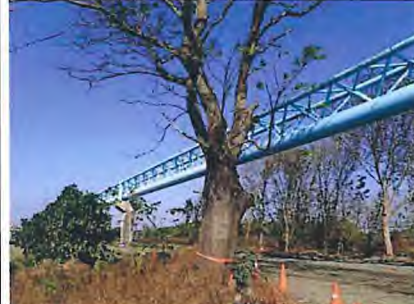
| <p>日期：114.7.1<br/>說明：苦楝未受工程影響，狀況良好</p> | <p>日期：114.10.9<br/>說明：苦楝未受工程影響，狀況良好</p> | <p>日期：115.1.28<br/>說明：苦楝生長狀況良好，惟施工單位稍有修剪其枝條，以避免機具碰撞</p> |

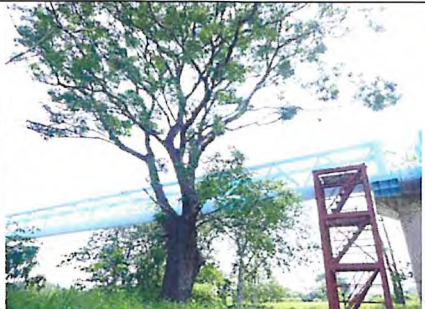
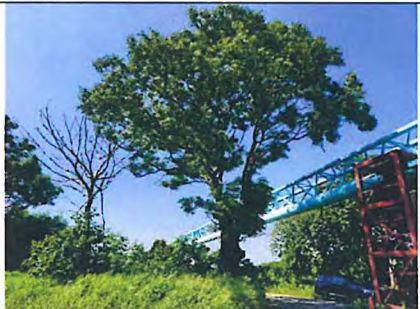
| <p>日期：115.4.30<br/>說明：上季雖經人為修剪，但苦楝生長狀況仍良好</p> | <p>日期：115.7.8<br/>說明：苦楝未受工程影響，狀況良好</p> | |

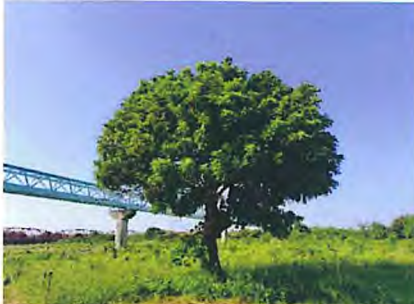
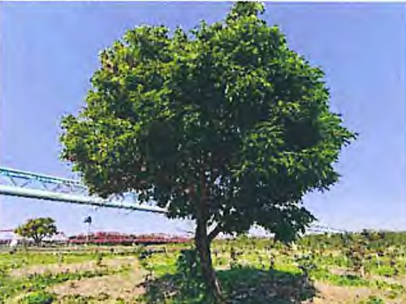
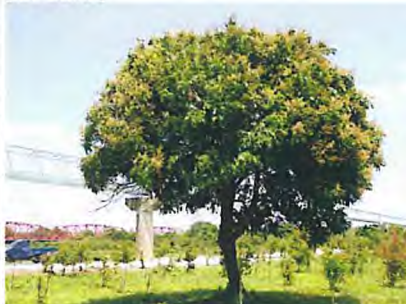
| <p>[施工前]</p> <p>日期：113.10.09<br/>說明：龍眼樹現況</p> | <p>[施工階段]</p> <p>日期：114.1.10<br/>說明：龍眼樹未受工程影響，狀況良好</p> | <p>[施工階段]</p> <p>日期：114.4.22<br/>說明：龍眼樹未受工程影響，狀況良好</p> |

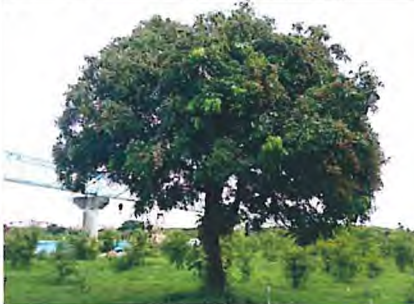
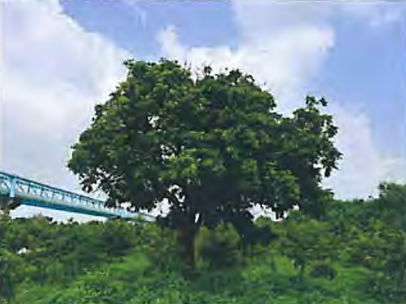
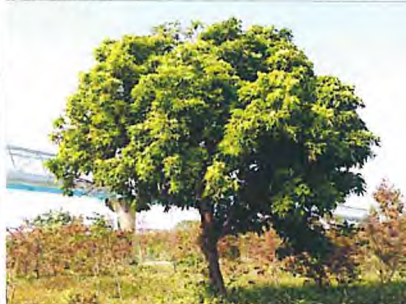
| <p>[施工階段]</p> <p>日期：114.7.1<br/>說明：龍眼樹未受工程影響，狀況良好</p> | <p>[施工階段]</p> <p>日期：114.10.9<br/>說明：龍眼樹未受工程影響，狀況良好</p> | <p>[施工階段]</p> <p>日期：115.1.28<br/>說明：龍眼樹未受工程影響，狀況良好</p> |

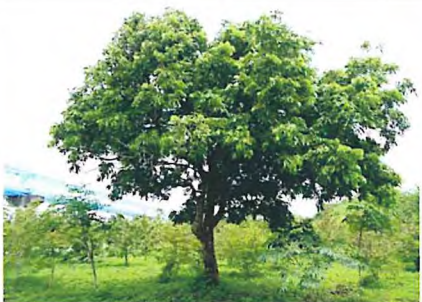
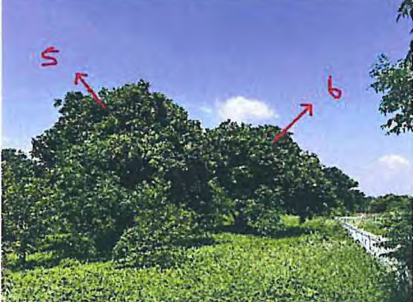
| <p>日期：115.4.30<br/>說明：龍眼樹未受工程影響，狀況良好</p> | <p>日期：115.7.8<br/>說明：(左)龍眼樹未受工程影響，狀況良好</p> | |

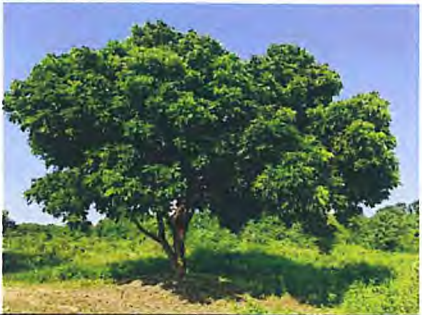
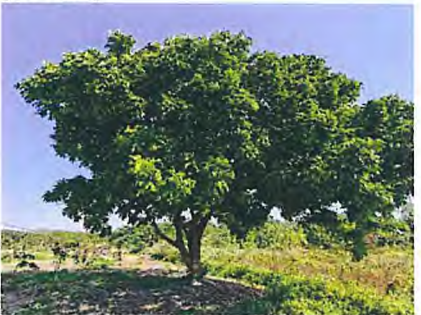
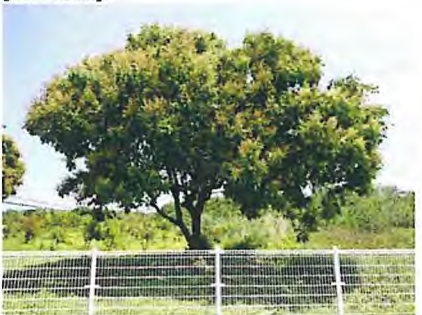
| <p>日期：113.10.09<br/>說明：龍眼樹現況</p> | <p>日期：114.1.10<br/>說明：龍眼樹未受工程影響，狀況良好</p> | <p>日期：114.4.22<br/>說明：龍眼樹未受工程影響，狀況良好</p> |

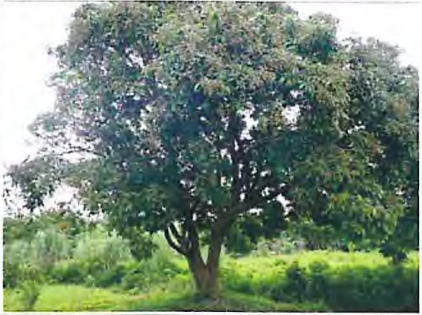
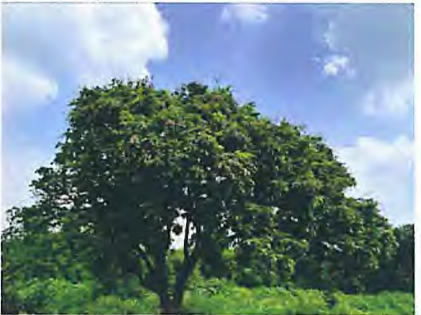
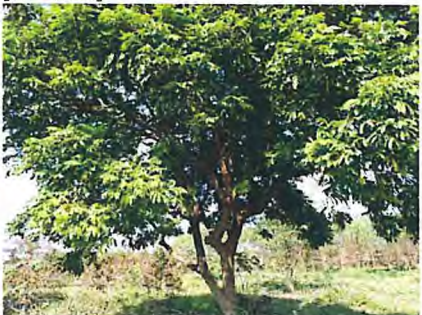
| <p>日期：114.7.1<br/>說明：龍眼樹未受工程影響，狀況良好</p> | <p>日期：114.10.9<br/>說明：龍眼樹未受工程影響，狀況良好</p> | <p>日期：115.1.28<br/>說明：龍眼樹未受工程影響，狀況良好</p> |

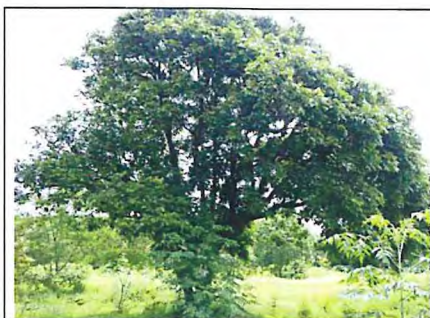
日期：115.4.30

說明：龍眼樹未受工程影響，狀況良好

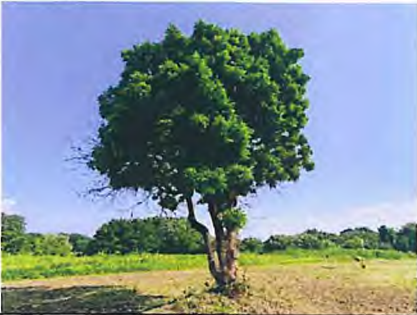
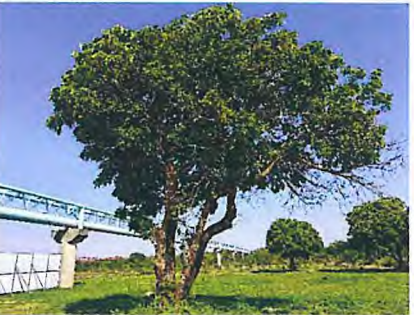
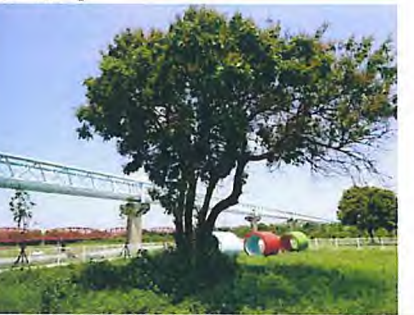
| <p>日期：113.10.09<br/>說明：龍眼樹現況</p> | <p>日期：114.1.10<br/>說明：龍眼樹未受工程影響，狀況良好</p> | <p>日期：114.4.22<br/>說明：龍眼樹未受工程影響，狀況良好</p> |

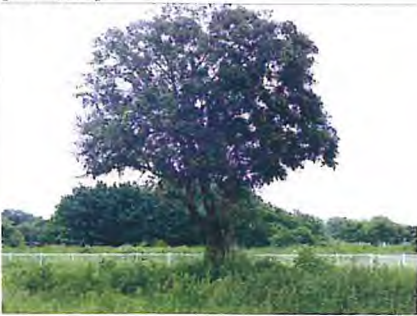
| <p>日期：114.7.1<br/>說明：龍眼樹未受工程影響，狀況良好</p> | <p>日期：114.10.9<br/>說明：龍眼樹未受工程影響，狀況良好</p> | <p>日期：115.1.28<br/>說明：龍眼樹未受工程影響，狀況良好</p> |

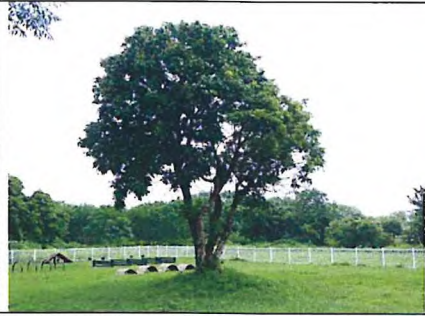
| <p>日期：115.4.30<br/>說明：龍眼樹未受工程影響，狀況良好</p> | <p>日期：115.7.8<br/>說明：龍眼樹未受工程影響，狀況良好</p> | |

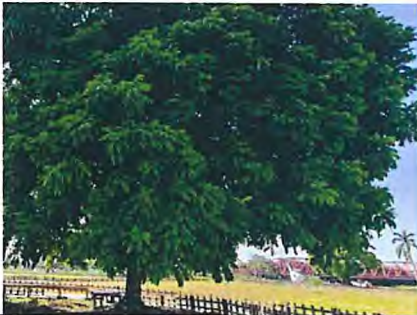
| <p>[施工前]</p> <p>日期：113.10.09<br/>說明：龍眼樹現況</p> | <p>[施工階段]</p> <p>日期：114.1.10<br/>說明：龍眼樹未受工程影響，狀況良好</p> | <p>[施工階段]</p> <p>日期：114.4.22<br/>說明：龍眼樹未受工程影響，狀況良好</p> |

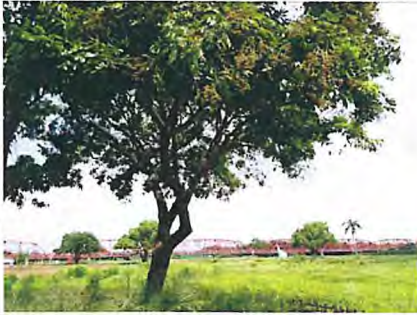
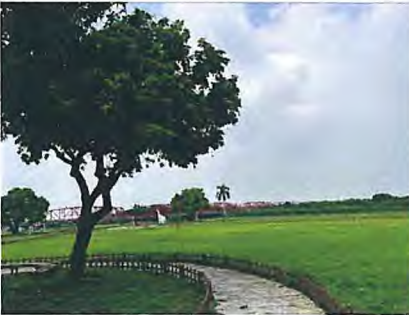
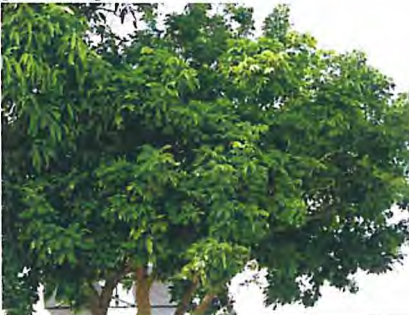
| <p>[施工階段]</p> <p>日期：114.7.1<br/>說明：龍眼樹未受工程影響，狀況良好</p> | <p>[施工階段]</p> <p>日期：114.10.9<br/>說明：龍眼樹未受工程影響，狀況良好</p> | <p>[施工階段]</p> <p>日期：115.1.28<br/>說明：龍眼樹未受工程影響，狀況良好</p> |

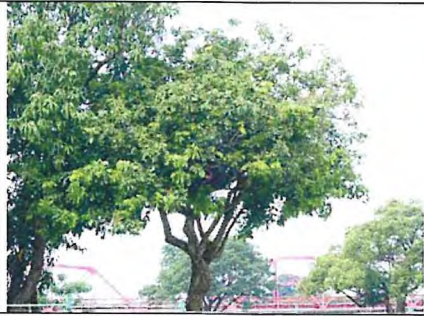
日期：115.4.30  
說明：龍眼樹未受工程影響，狀況良好

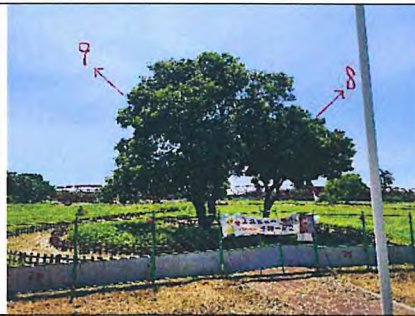
日期：115.7.8  
說明：(右)龍眼樹未受工程影響，狀況良好

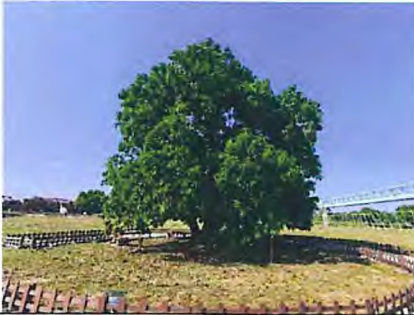
| <p>[施工前]</p> <p>日期：113.10.09<br/>說明：芒果樹現況</p> | <p>[施工階段]</p> <p>日期：114.1.10<br/>說明：芒果樹未受工程影響，狀況良好</p> | <p>[施工階段]</p> <p>日期：114.4.22<br/>說明：芒果樹未受工程影響，狀況良好</p> |

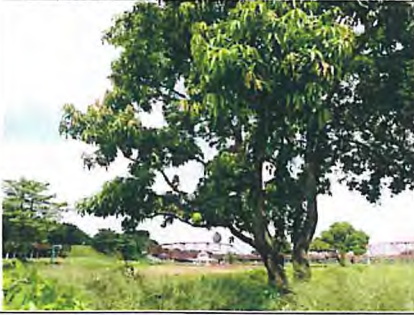
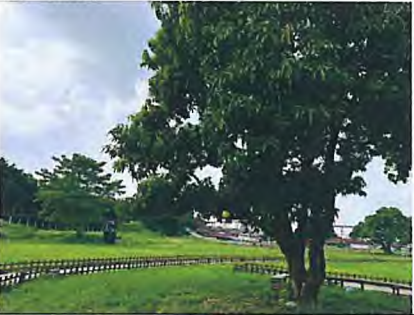
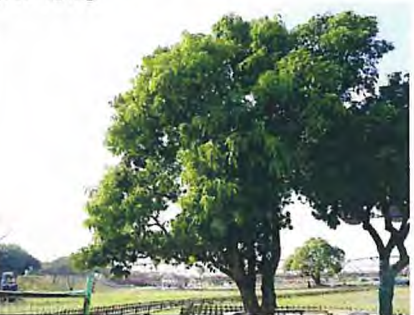
| <p>[施工階段]</p> <p>日期：114.7.1<br/>說明：芒果樹未受工程影響，狀況良好</p> | <p>[施工階段]</p> <p>日期：114.10.9<br/>說明：芒果樹未受工程影響，狀況良好</p> | <p>[施工階段]</p> <p>日期：115.1.28<br/>說明：芒果樹未受工程影響，狀況良好</p> |

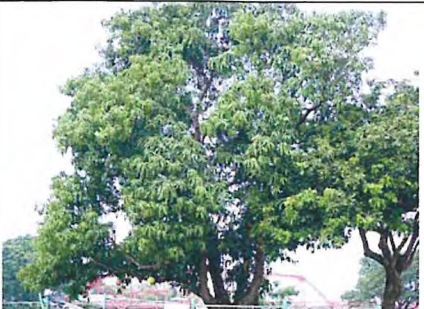
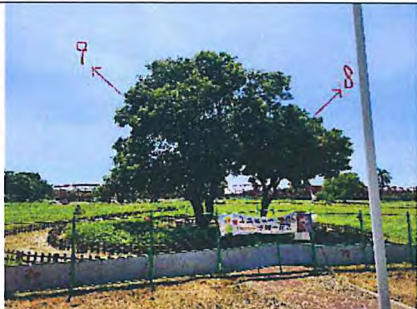
| <p>日期：115.4.30<br/>說明：芒果樹未受工程影響，狀況良好</p> | <p>日期：115.7.8<br/>說明：(左)芒果樹未受工程影響，狀況良好</p> | |

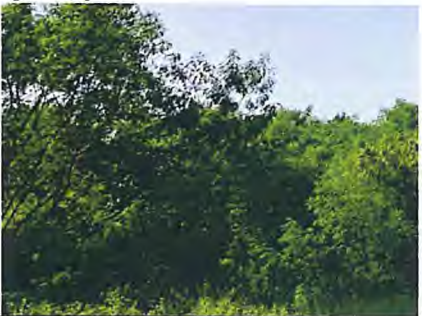
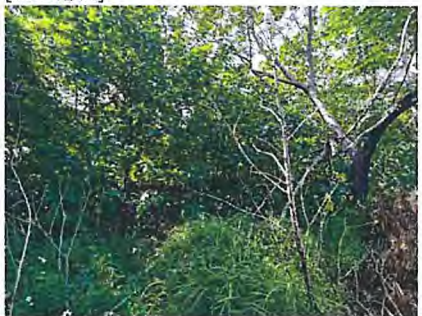
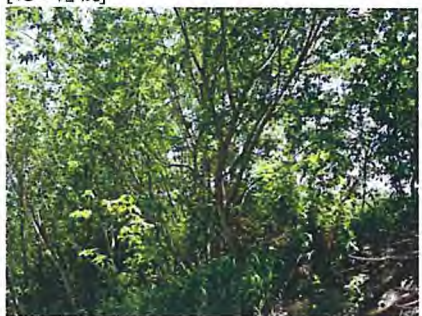
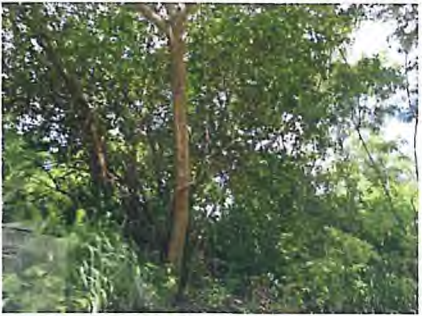
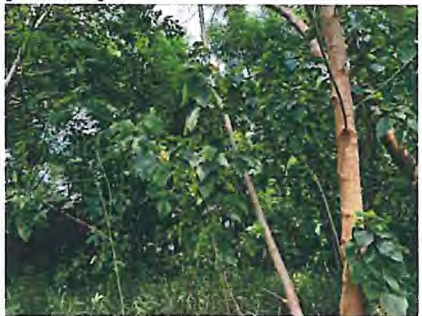
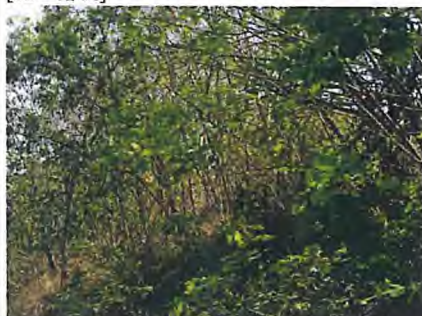
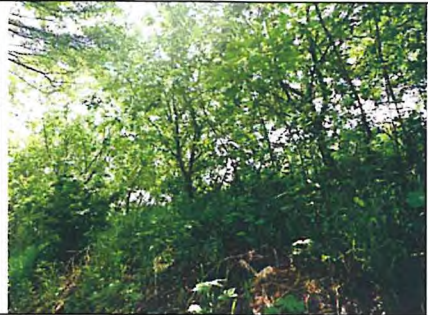
| <p>日期：113.10.09<br/>說明：周邊雜木林現況</p> | <p>日期：114.1.10<br/>說明：周邊樹林未受干擾</p> | <p>日期：114.4.22<br/>說明：周邊樹林未受干擾</p> |
| <p>日期：114.7.1<br/>說明：周邊樹林未受干擾</p> | <p>日期：114.10.9<br/>說明：周邊樹林未受干擾</p> | <p>日期：115.1.28<br/>說明：周邊樹林未受干擾</p> |

| <p>日期：115.4.30<br/>說明：周邊樹林未受干擾</p> | <p>日期：115.7.8<br/>說明：周邊樹林未受干擾</p> | |

2. 工程應優先迴避高度與中度敏感區域(兩岸的雜木林及高灘地)。施工基地、工程機具堆置區域及工程車輛動線優先利用人工建物範圍進行各類型施工行為，以維持周邊敏感區域廊道連續性及完整性。

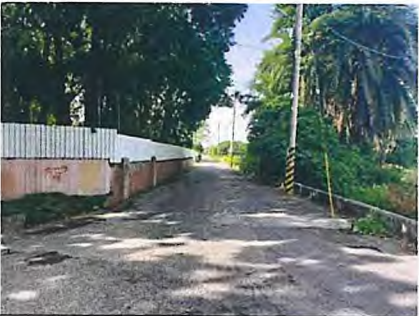
| <p>[施工前]</p> <p>日期：113.10.09<br/>說明：工程尚未施作</p> | <p>[施工階段]</p> <p>日期：114.1.10<br/>說明：已標示施工範圍</p> | <p>[施工階段]</p> <p>日期：114.4.22<br/>說明：已標示施工範圍，架設施工圍籬</p> |

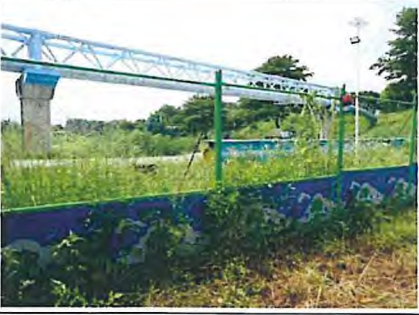
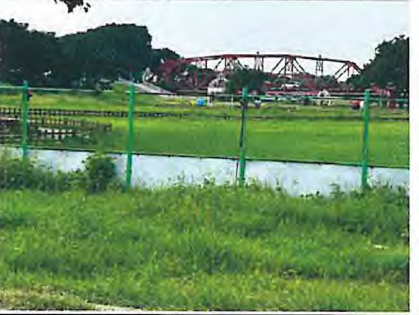
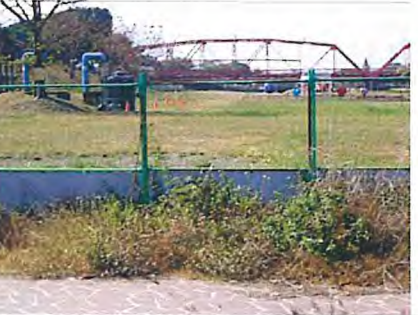
| <p>[施工階段]</p> <p>日期：114.7.1<br/>說明：已標示施工範圍，架設施工圍籬</p> | <p>[施工階段]</p> <p>日期：114.10.9<br/>說明：已標示施工範圍，架設施工圍籬</p> | <p>[施工階段]</p> <p>日期：115.1.28<br/>說明：已標示施工範圍，架設施工圍籬</p> |

3. 明確標示並限制施工擾動範圍，避免擴大對周遭棲地之影響。

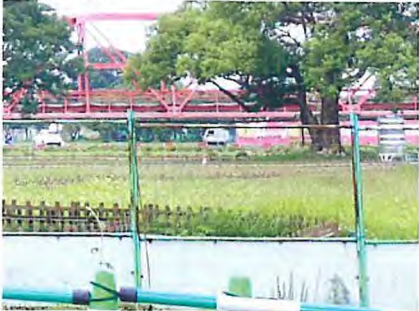
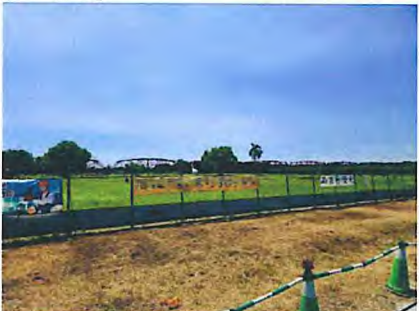
| <p>日期：115.4.30<br/>說明：已標示施工範圍，架設施工圍籬</p> | <p>日期：115.7.8<br/>說明：已標示施工範圍，架設施工圍籬</p> | |

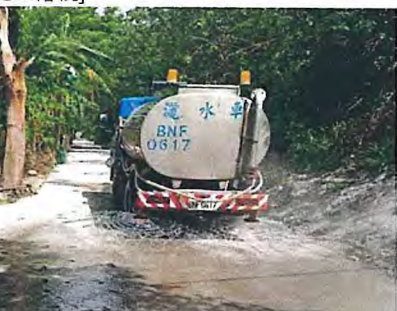
| <p>日期：113.10.09<br/>說明：尚未施作</p> | <p>日期：114.1.10<br/>說明：灑水避免揚塵</p> | <p>日期：114.4.22<br/>說明：灑水避免揚塵</p> |

| <p>4. 工程機具行進所造成之揚塵應予以控制，聯外道路應加強路面灑水，以減少揚塵產生，減輕對於周邊棲地的影響。</p> | | |
