# 臺灣自來水股份有限公司南區工程處

## 臺中雲林水源調度-西螺水管橋 增設管線工程

### 生態檢核 工作執行計畫書 (施工階段)

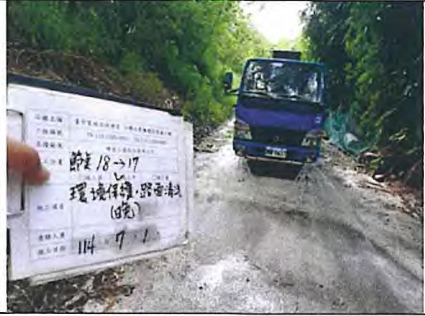
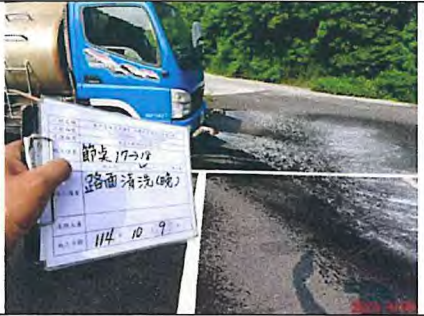
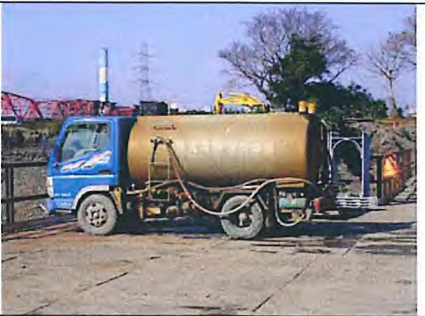
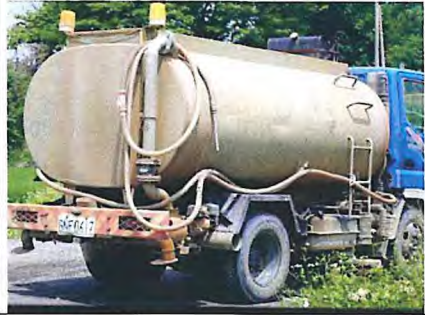
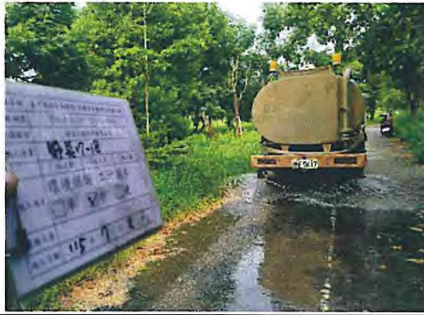
| <p>日期：114.7.1<br/>說明：灑水避免揚塵</p> | <p>日期：114.10.9<br/>說明：灑水避免揚塵</p> | <p>日期：115.1.28<br/>說明：灑水避免揚塵</p> |
| <p>日期：115.4.30<br/>說明：灑水避免揚塵</p> | <p>日期：115.7.8<br/>說明：灑水避免揚塵</p> | |
