# 臺灣自來水股份有限公司南區工程處

## 臺中雲林水源調度-西螺水管橋 增設管線工程

### 生態檢核 工作執行計畫書 (施工階段)

工程編號：TP-113-1103-0001 TD-113-1103-0001

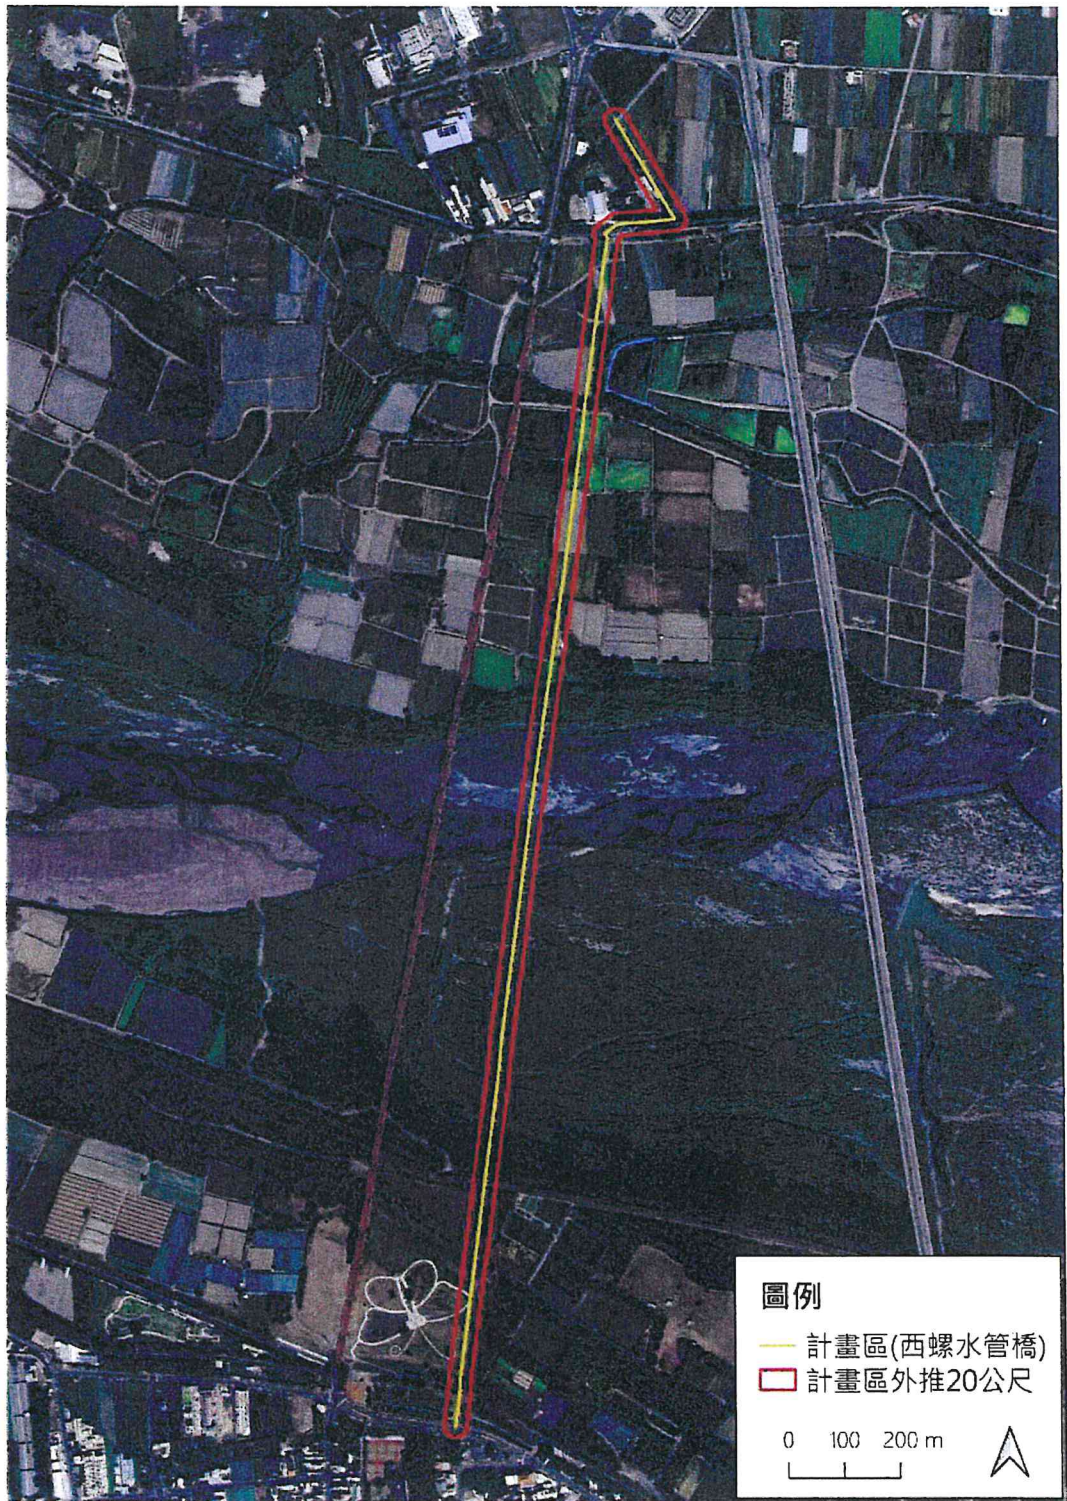
圖 1.1 生態檢核範圍圖

- (1).北斗水管橋段： $\phi$  900mm DIP 管線：88.74 M、 $\phi$  300mm DIP 管線：36.05 M
- (2).彰南配水池至西螺段： $\phi$  600mm DIP 管線：361.44 M
- (3).北斗水管橋： $\phi$  900mm SP 管線：43.95 M、 $\phi$  300mm SP 管線：43.95 M(與  $\phi$  900mm 水管橋共構)
- (4).西螺大橋水管橋： $\phi$  600mm SP 管線：2112.33 M
- (5). 引西幹線水管橋： $\phi$  600mm SP 管線：17 M

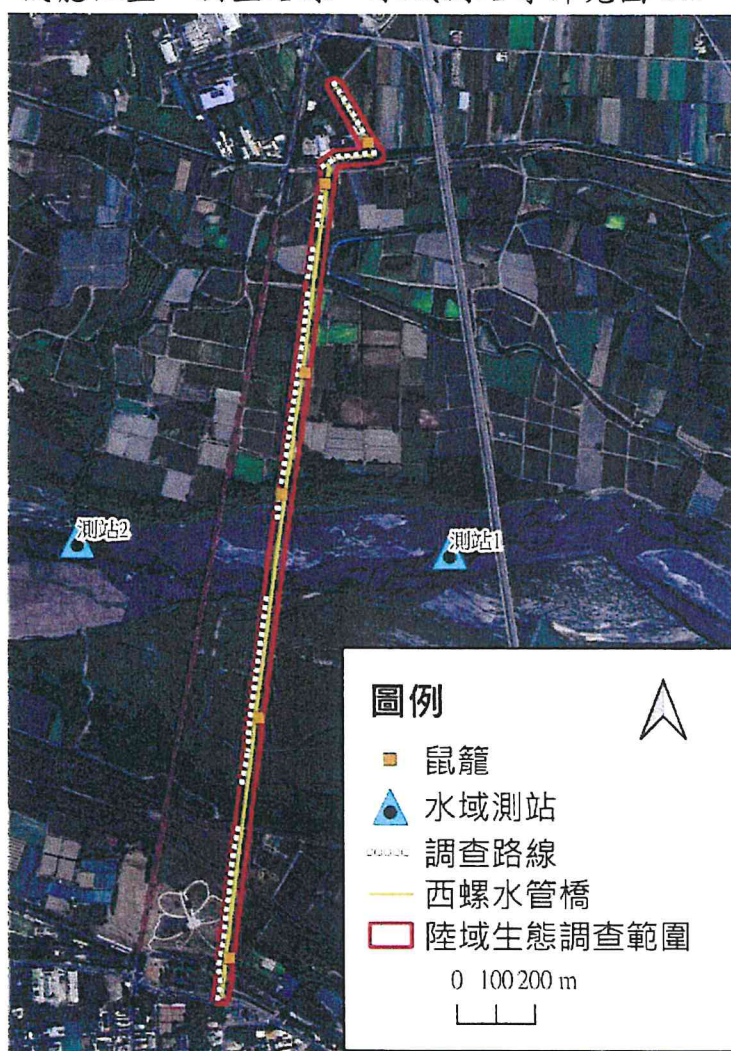
圖 6.1 水、陸域調查相關位置圖

陸域生態調查範圍為西螺水管橋及其外推 20 公尺，水域生態測站選擇於西螺水管橋上、下游各設立 1 處測站。陸域調查範圍、鼠籠位置、調查路線、水域測站等詳見圖 6.1。

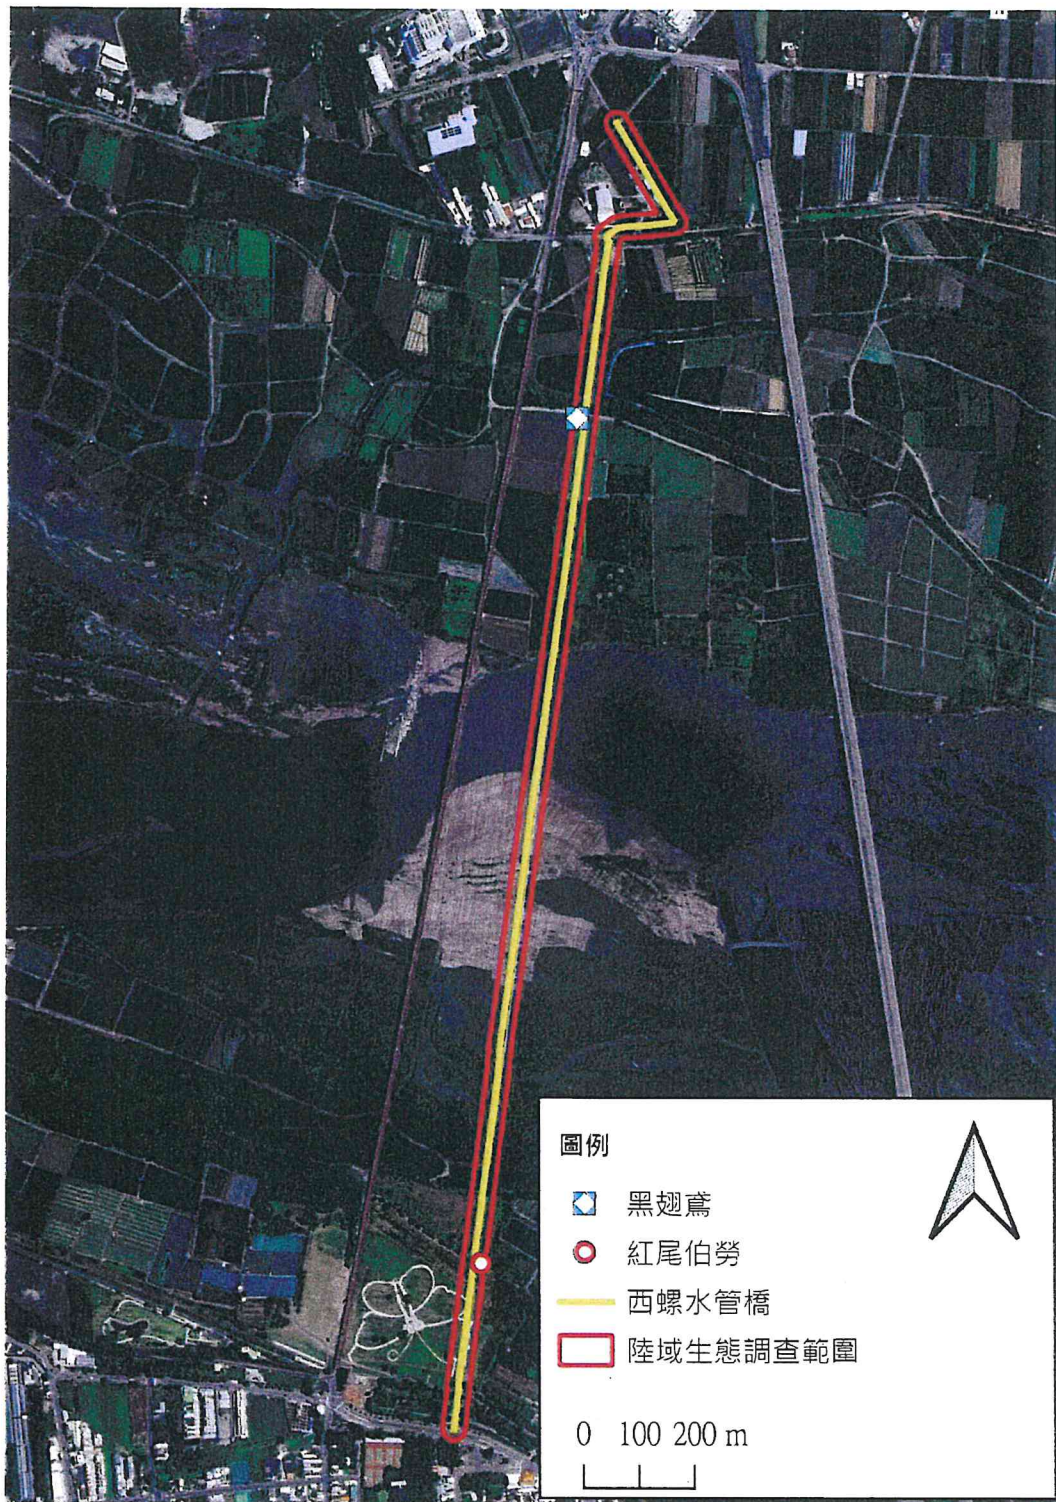
圖 7.1 保育類物種發現位置

115 年 1 月，監測記錄到 1 種珍貴稀有之第二級保育類動物(黑翅鳶)及 1 種其他應與保育之第三級保育類動物(紅尾伯勞)，發現位置如圖 7.1 所示。保育等級判定係依據農業部於中華民國 114 年 2 月 7 日農林業字第 1132401967 號公告之「陸域保育類野生動物名錄」。

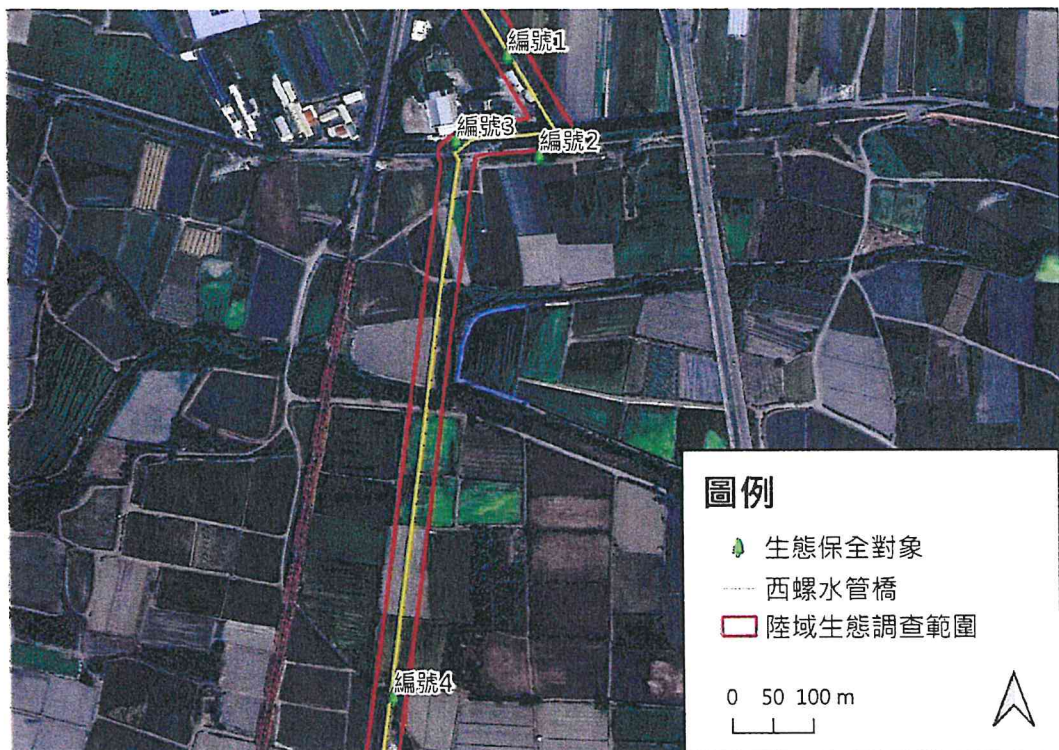
圖 8.1 生態保全對象位置圖(北端)

上述大樹及稀有植物合計 9 處，由於其具有生態上之稀有性及特殊性，故將之指認為本案生態保全對象，現況詳見表 8.1，位置如圖 8.1、圖 8.2 所示。

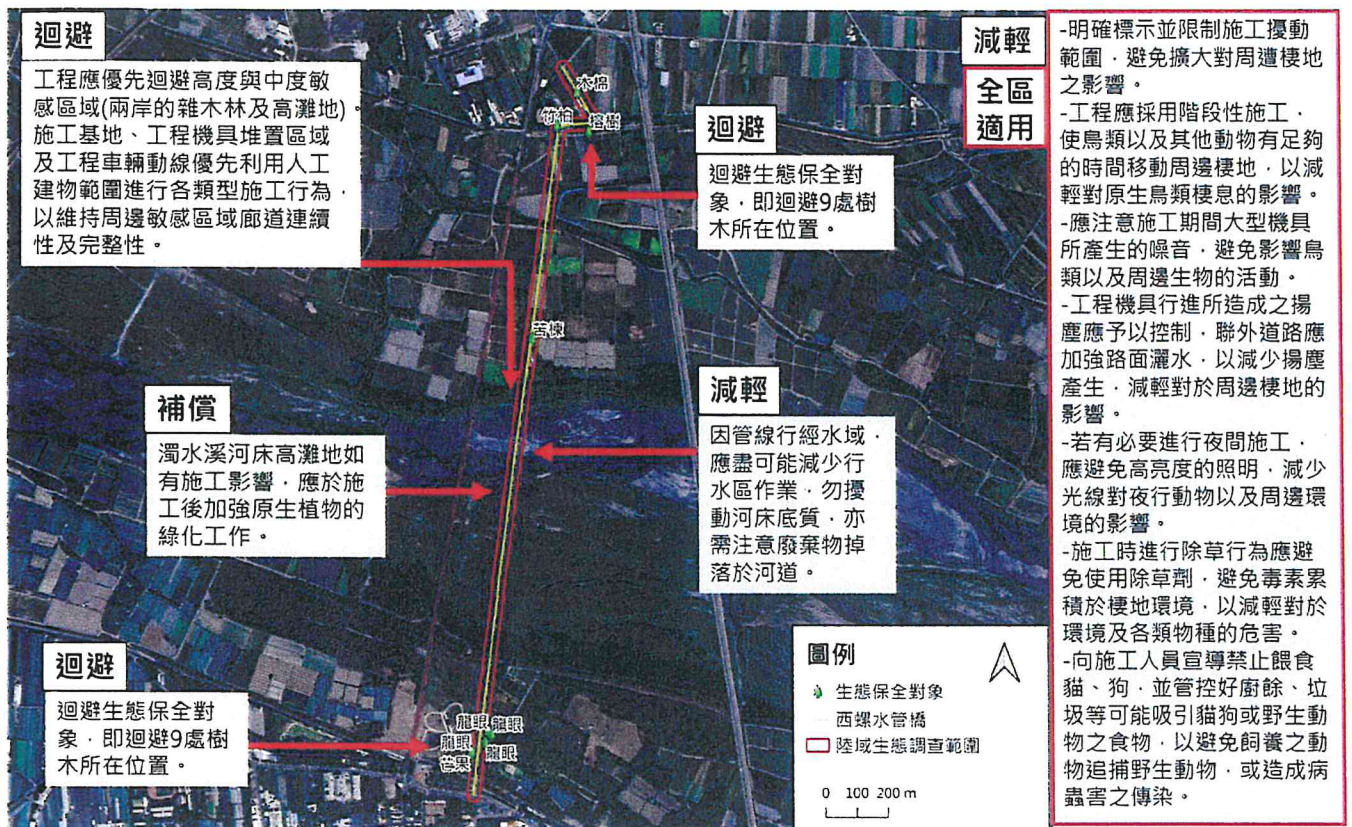
圖 9.1 生態保育措施位置圖

114 年 10 月，生態保育措施辦理情形良好，詳見附錄四。

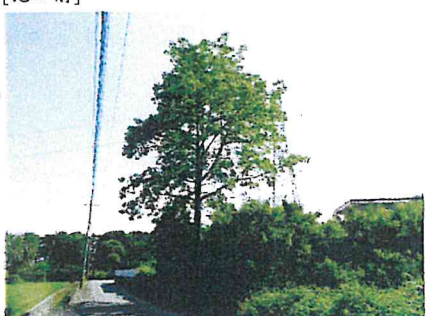
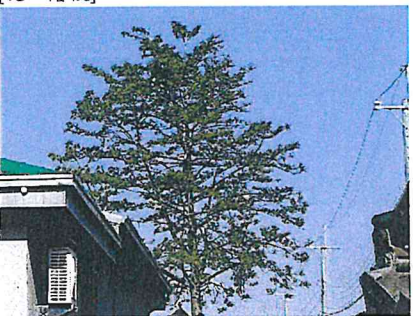
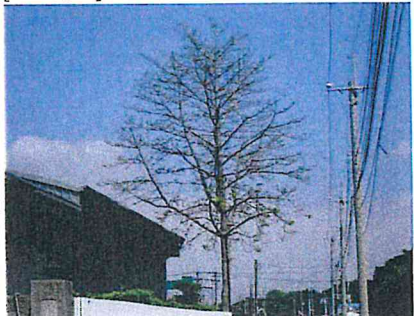
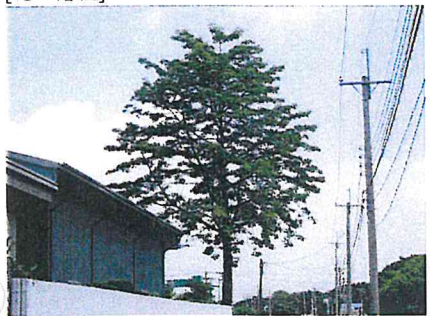
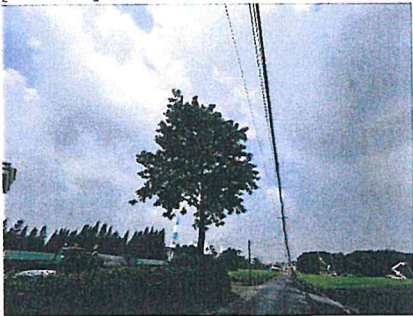
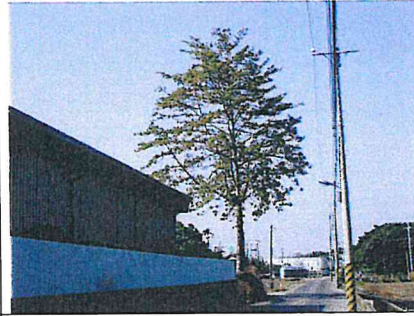
| <p>[施工前]</p> <p>日期：113.10.09<br/>說明：木棉現況</p> | <p>[施工階段]</p> <p>日期：114.1.10<br/>說明：木棉未受工程影響，狀況良好</p> | <p>[施工階段]</p> <p>日期：114.4.22<br/>說明：木棉未受工程影響，狀況良好</p> |
| <p>[施工階段]</p> <p>日期：114.7.1<br/>說明：木棉未受工程影響，狀況良好</p> | <p>[施工階段]</p> <p>日期：114.10.9<br/>說明：木棉未受工程影響，狀況良好</p> | <p>[施工階段]</p> <p>日期：115.1.28<br/>說明：木棉未受工程影響，狀況良好</p> |

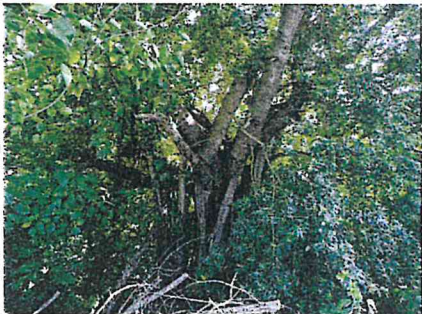
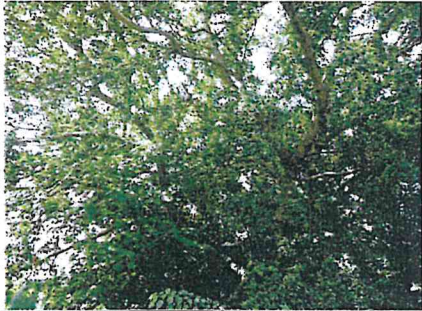
| <p>日期：113.10.09<br/>說明：榕樹現況</p> | <p>日期：114.1.10<br/>說明：榕樹未受工程影響，狀況良好</p> | <p>日期：114.4.22<br/>說明：榕樹未受工程影響，狀況良好</p> |
| <p>日期：114.7.1<br/>說明：榕樹未受工程影響，狀況良好</p> | <p>日期：114.10.9<br/>說明：榕樹未受工程影響，狀況良好</p> | <p>日期：115.1.28<br/>說明：榕樹未受工程影響，狀況良好</p> |

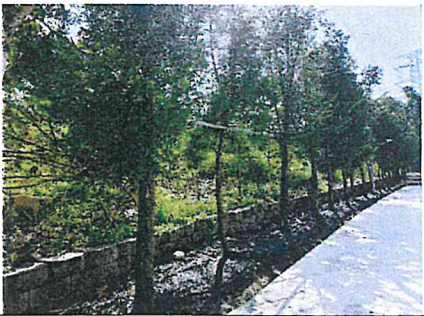
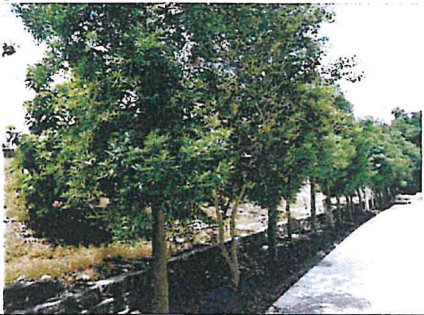
| <p>[施工前]</p> <p>日期：113.10.09<br/>說明：竹柏(稀有植物)現況</p> | <p>[施工階段]</p> <p>日期：114.1.10<br/>說明：竹柏未受工程影響，狀況良好</p> | <p>[施工階段]</p> <p>日期：114.4.22<br/>說明：竹柏未受工程影響，狀況良好</p> |
| <p>[施工階段]</p> <p>日期：114.7.1<br/>說明：竹柏未受工程影響，狀況良好</p> | <p>[施工階段]</p> <p>日期：114.10.9<br/>說明：竹柏未受工程影響，狀況良好</p> | <p>[施工階段]</p> <p>日期：115.1.28<br/>說明：竹柏未受工程影響，狀況良好</p> |

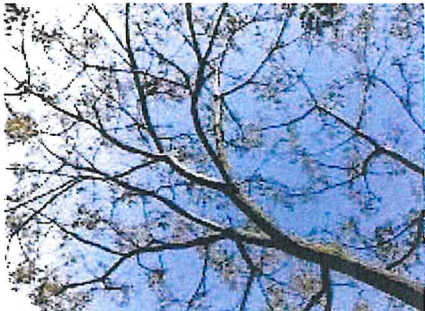
| <p>日期：113.10.09<br/>說明：苦楝現況</p> | <p>日期：114.1.10<br/>說明：苦楝未受工程影響，狀況良好</p> | <p>日期：114.4.22<br/>說明：苦楝未受工程影響，狀況良好</p> |
| <p>日期：114.7.1<br/>說明：苦楝未受工程影響，狀況良好</p> | <p>日期：114.10.9<br/>說明：苦楝未受工程影響，狀況良好</p> | <p>日期：115.1.28<br/>說明：苦楝生長狀況良好，惟施工單位稍有修剪其枝條，以避免機具碰撞</p> |

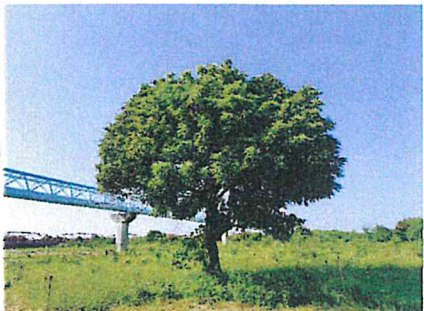
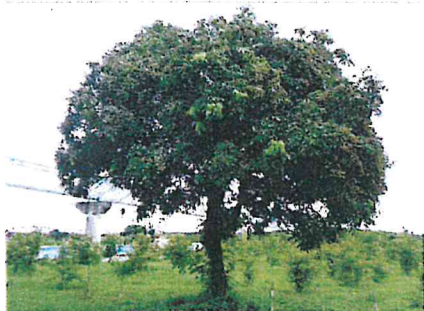
| <p>[施工前]</p> <p>日期：113.10.09<br/>說明：龍眼樹現況</p> | <p>[施工階段]</p> <p>日期：114.1.10<br/>說明：龍眼樹未受工程影響，狀況良好</p> | <p>[施工階段]</p> <p>日期：114.4.22<br/>說明：龍眼樹未受工程影響，狀況良好</p> |
| <p>[施工階段]</p> <p>日期：114.7.1<br/>說明：龍眼樹未受工程影響，狀況良好</p> | <p>[施工階段]</p> <p>日期：114.10.9<br/>說明：龍眼樹未受工程影響，狀況良好</p> | <p>[施工階段]</p> <p>日期：115.1.28<br/>說明：龍眼樹未受工程影響，狀況良好</p> |

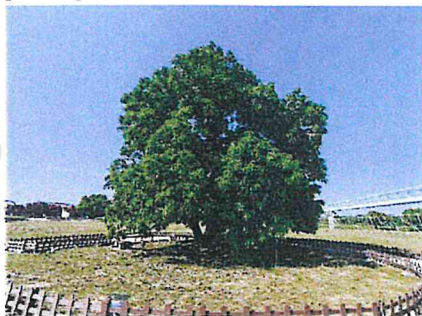
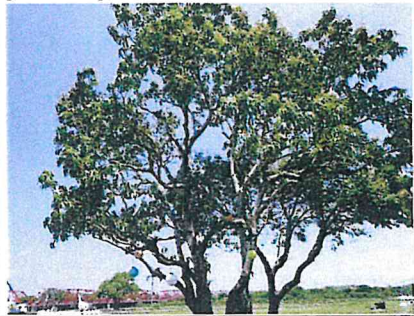
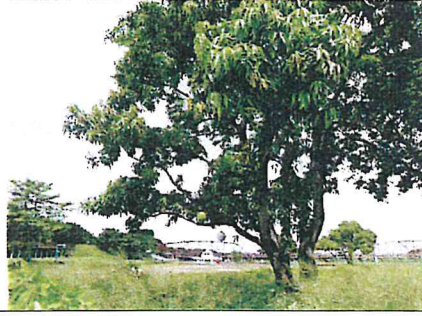
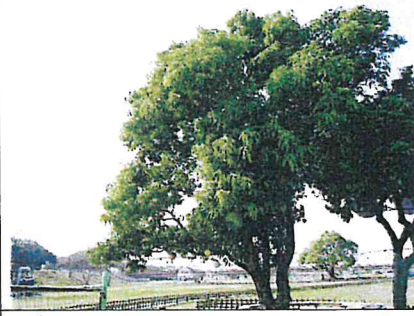
| <p>[施工前]</p> <p>日期：113.10.09<br/>說明：芒果樹現況</p> | <p>[施工階段]</p> <p>日期：114.1.10<br/>說明：芒果樹未受工程影響，狀況良好</p> | <p>[施工階段]</p> <p>日期：114.4.22<br/>說明：芒果樹未受工程影響，狀況良好</p> |
| <p>[施工階段]</p> <p>日期：114.7.1<br/>說明：芒果樹未受工程影響，狀況良好</p> | <p>[施工階段]</p> <p>日期：114.10.9<br/>說明：芒果樹未受工程影響，狀況良好</p> | <p>[施工階段]</p> <p>日期：115.1.28<br/>說明：芒果樹未受工程影響，狀況良好</p> |

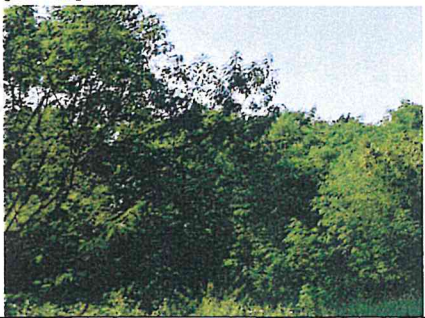
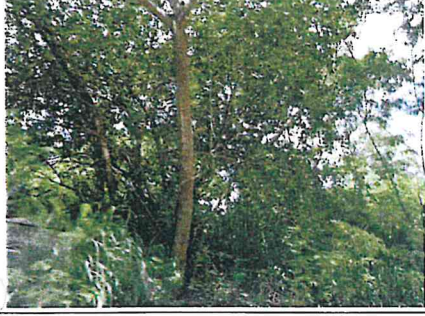
2. 工程應優先迴避高度與中度敏感區域(兩岸的雜木林及高灘地)。施工基地、工程機具堆置區域及工程車輛動線優先利用人工建物範圍進行各類型施工行為，以維持周邊敏感區域廊道連續性及完整性。

| <p>日期：113.10.09<br/>說明：周邊雜木林現況</p> | <p>日期：114.1.10<br/>說明：周邊樹林未受干擾</p> | <p>日期：114.4.22<br/>說明：周邊樹林未受干擾</p> |
| <p>日期：114.7.1<br/>說明：周邊樹林未受干擾</p> | <p>日期：114.10.9<br/>說明：周邊樹林未受干擾</p> | <p>日期：115.1.28<br/>說明：周邊樹林未受干擾</p> |

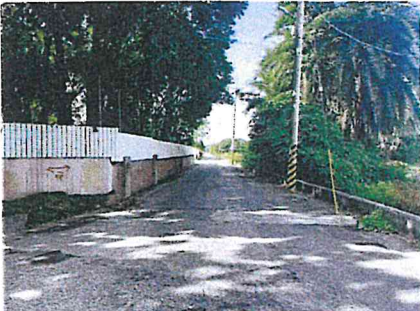
3. 明確標示並限制施工擾動範圍，避免擴大對周遭棲地之影響。

| <p>日期：113.10.09<br/>說明：工程尚未施作</p> | <p>日期：114.1.10<br/>說明：已標示施工範圍</p> | <p>日期：114.4.22<br/>說明：已標示施工範圍，架設施工圍籬</p> |
| <p>日期：114.7.1<br/>說明：已標示施工範圍，架設施工圍籬</p> | <p>日期：114.10.9<br/>說明：已標示施工範圍，架設施工圍籬</p> | <p>日期：115.1.28<br/>說明：已標示施工範圍，架設施工圍籬</p> |

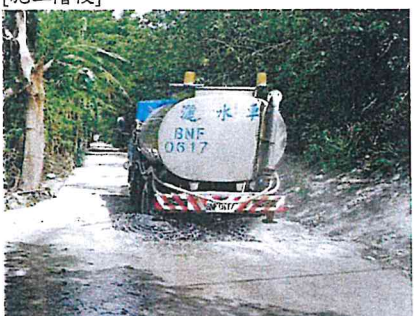
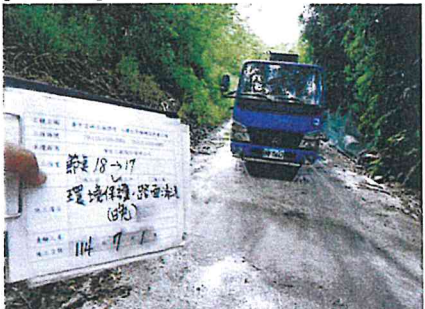
4. 工程機具行進所造成之揚塵應予以控制，聯外道路應加強路面灑水，以減少揚塵產生，減輕對於周邊棲地的影響。

| <p>日期：113.10.09<br/>說明：尚未施作</p> | <p>日期：114.1.10<br/>說明：灑水避免揚塵</p> | <p>日期：114.4.22<br/>說明：灑水避免揚塵</p> |
| <p>日期：114.7.1<br/>說明：灑水避免揚塵</p> | <p>日期：114.10.9<br/>說明：灑水避免揚塵</p> | <p>日期：115.1.28<br/>說明：灑水避免揚塵</p> |
