# 臺灣自來水股份有限公司南區工程處

## 臺中雲林水源調度-西螺水管橋 增設管線工程

### 生態檢核 工作執行計畫書 (施工階段)

中 華 民 國 1 1 4 年 0 4 月

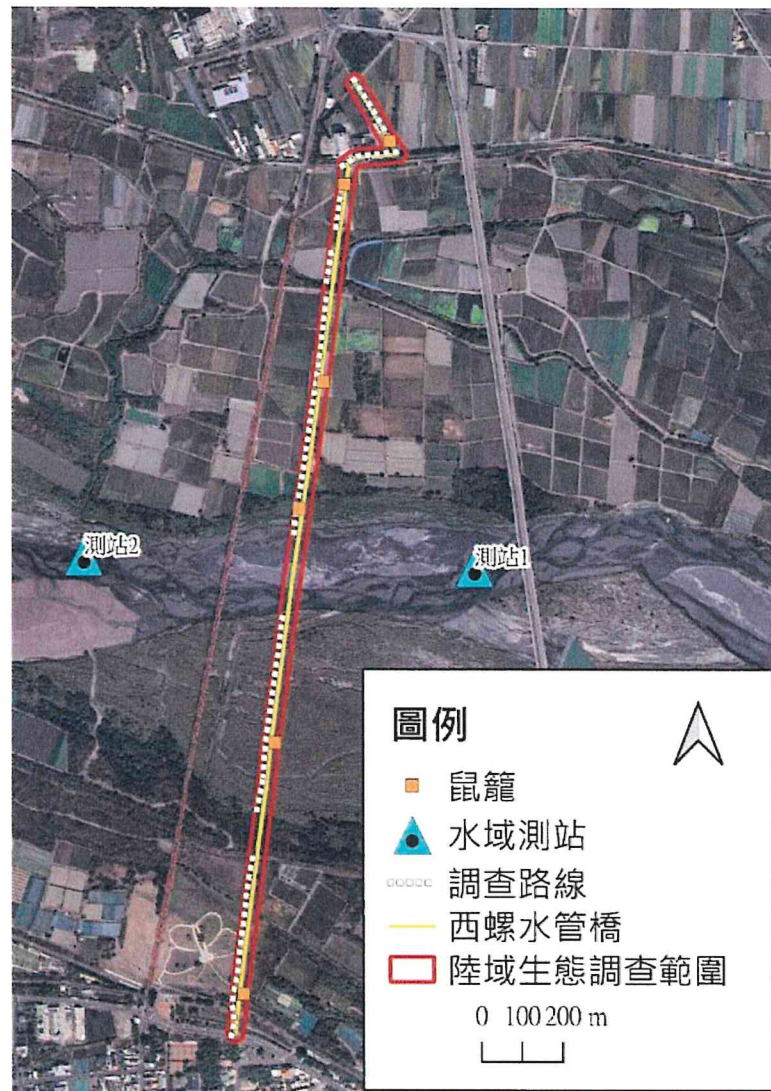
圖 6.1 水、陸域調查相關位置圖

陸域生態調查範圍為西螺水管橋及其外推 20 公尺，水域生態測站選擇於西螺水管橋上、下游各設立 1 處測站。陸域調查範圍、鼠籠位置、調查路線、水域測站等詳見圖 6.1。

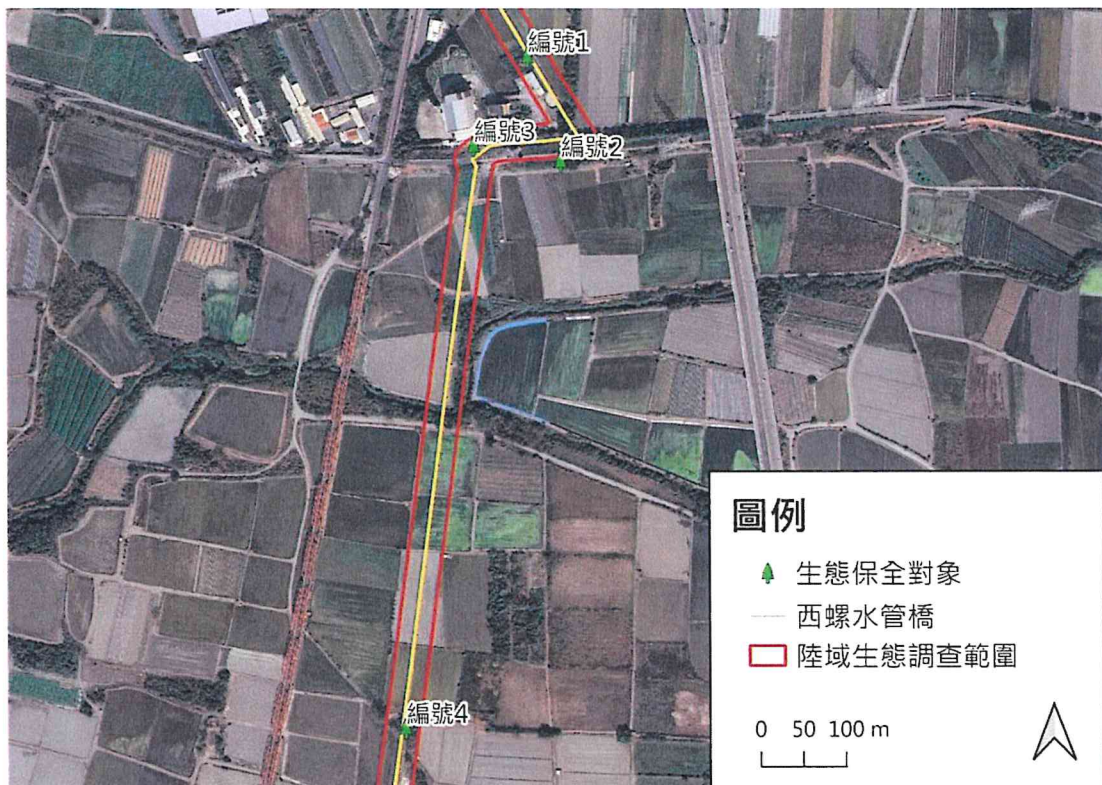
圖 8.1 生態保全對象位置圖(北端)

上述大樹及稀有植物合計 9 處，由於其具有生態上之稀有性及特殊性，故將之指認為本案生態保全對象，現況詳見表 8.1，位置如圖 8.1、圖 8.2 所示。

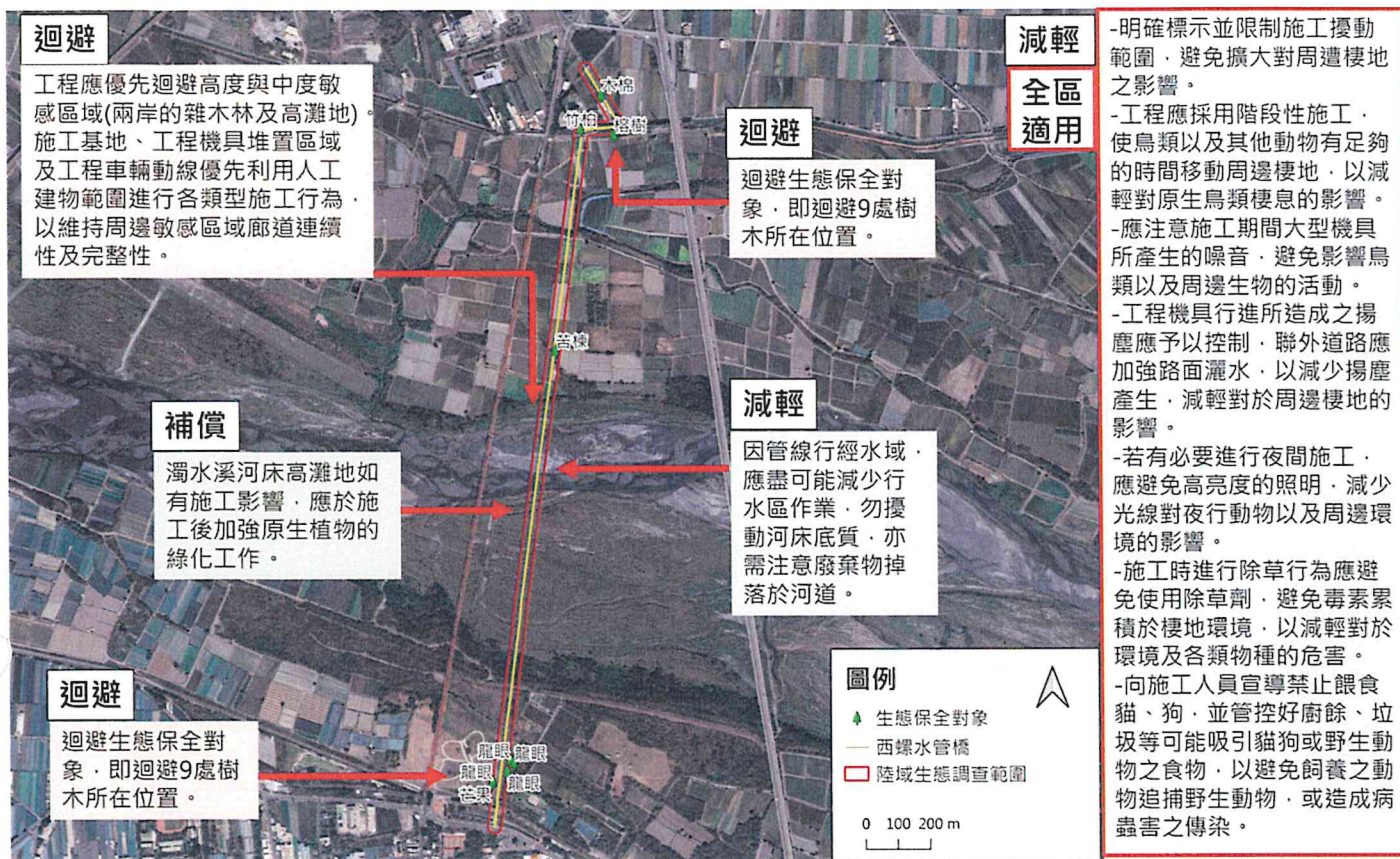
圖 9.1 生態保育措施位置圖

114 年 4 月，生態保育措施辦理情形良好，詳見附錄四。

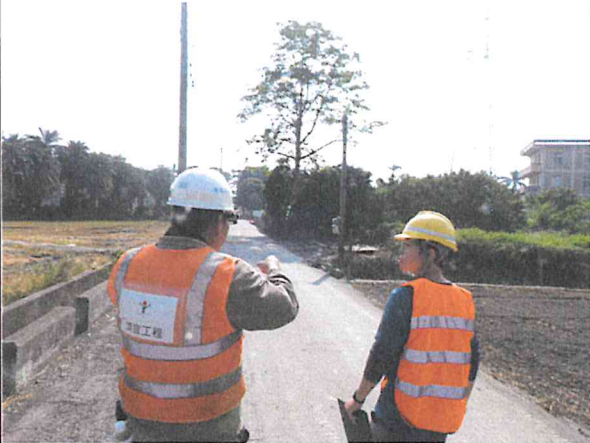
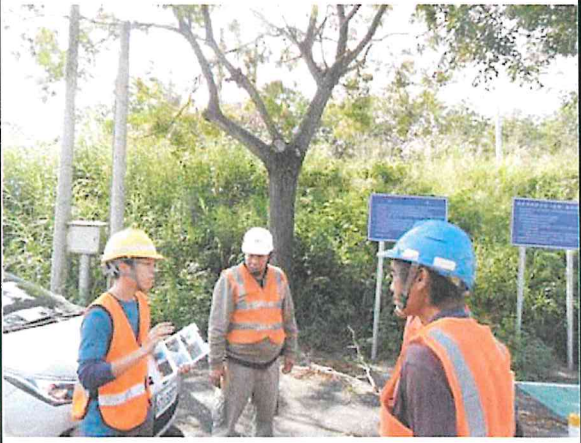
| 與施工單位確認施工範圍及工法，告知本案指認之生態保全對象(樹木9處)與生態保育措施。 | | 已確認9處生態保全對象，並將遵照辦理生態保育措施。 | |

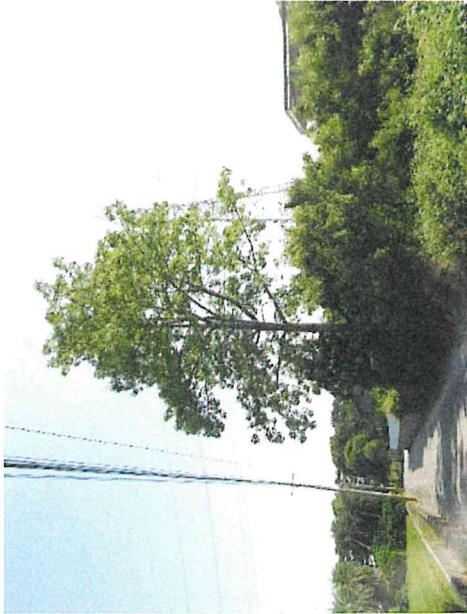
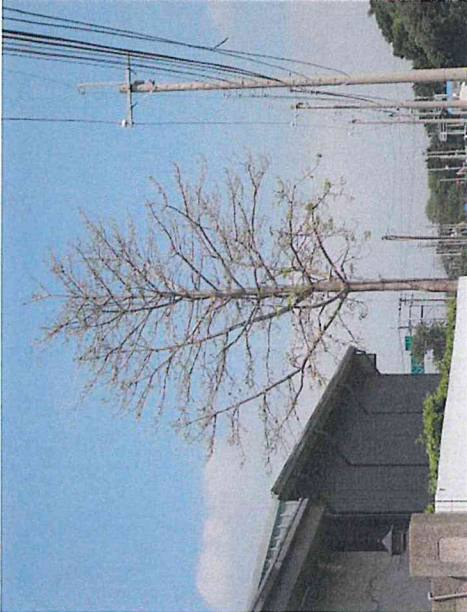
| [施工前] | [施工階段] | [施工階段] |
|---|---|---|
| <p>日期：113.10.09<br/>說明：木棉現況</p> | <p>日期：114.1.10<br/>說明：木棉未受工程影響，狀況良好</p> | <p>日期：114.4.22<br/>說明：木棉未受工程影響，狀況良好</p> |

## 1. 迴避生態保全對象，即迴避9處樹木所在位置。

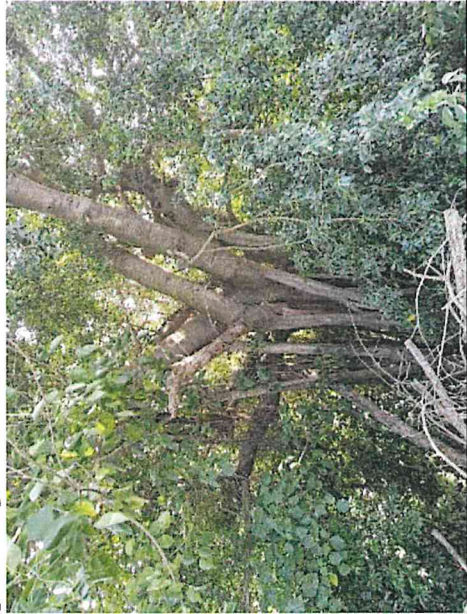
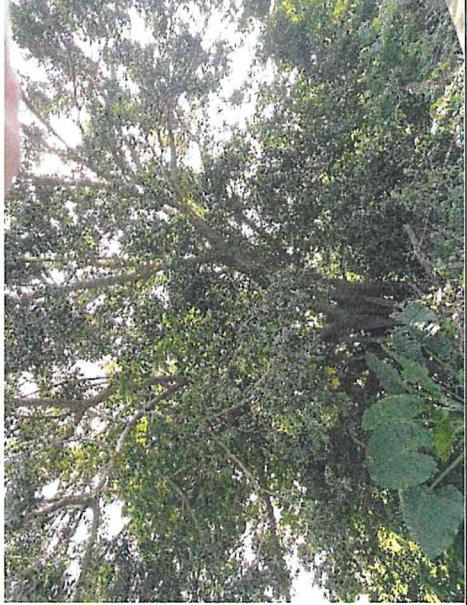
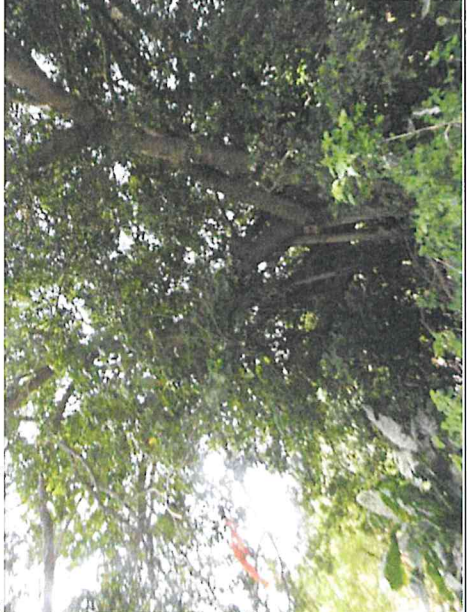
| [施工前] | [施工階段] | [施工階段] |
|---|---|---|
| <p>日期：113.10.09<br/>說明：榕樹現況</p> | <p>日期：114.1.10<br/>說明：榕樹未受工程影響，狀況良好</p> | <p>日期：114.4.22<br/>說明：榕樹未受工程影響，狀況良好</p> |

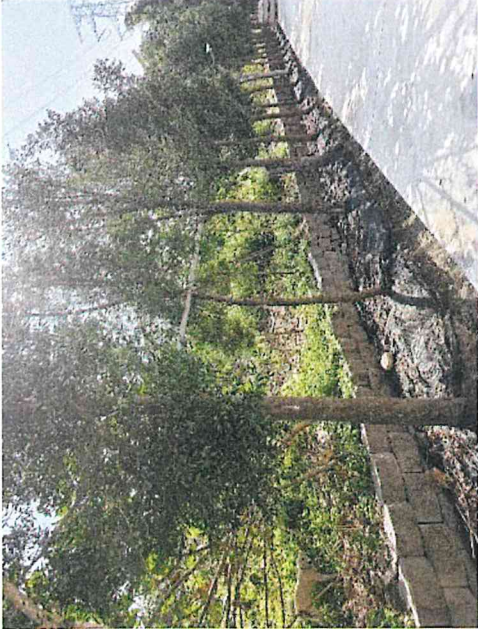
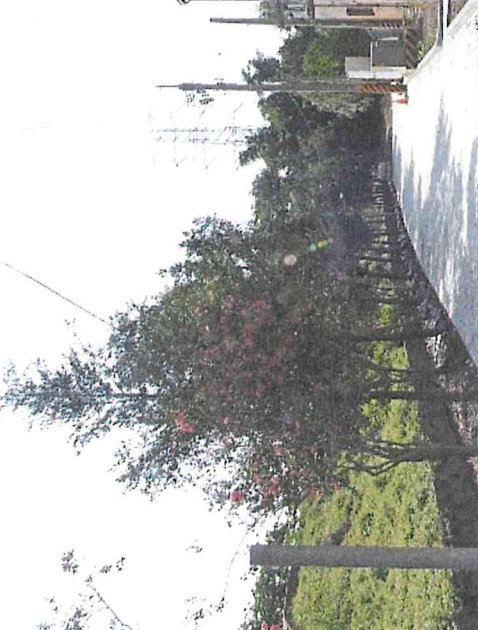
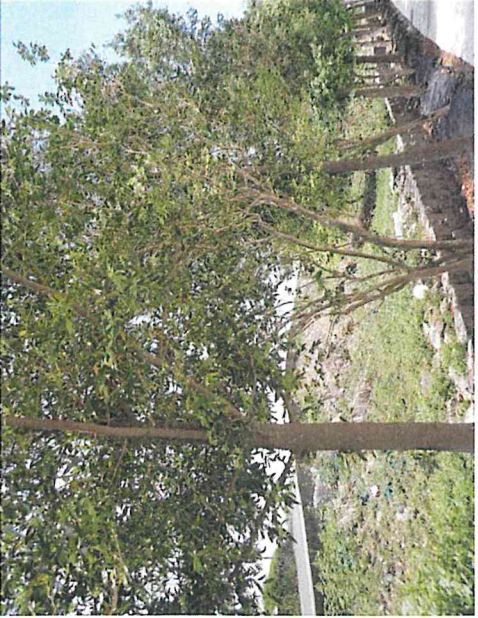
| <p>[施工前]</p> <p>日期：113.10.09<br/>說明：竹柏(稀有植物)現況</p> | <p>[施工階段]</p> <p>日期：114.1.10<br/>說明：竹柏未受工程影響，狀況良好</p> | <p>[施工階段]</p> <p>日期：114.4.22<br/>說明：竹柏未受工程影響，狀況良好</p> |

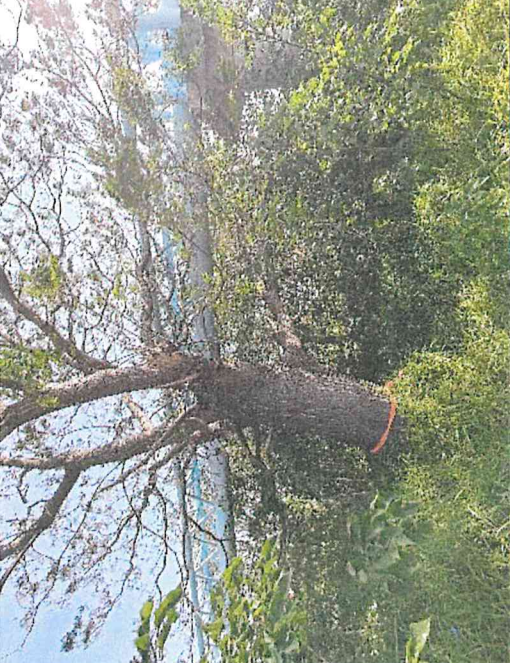
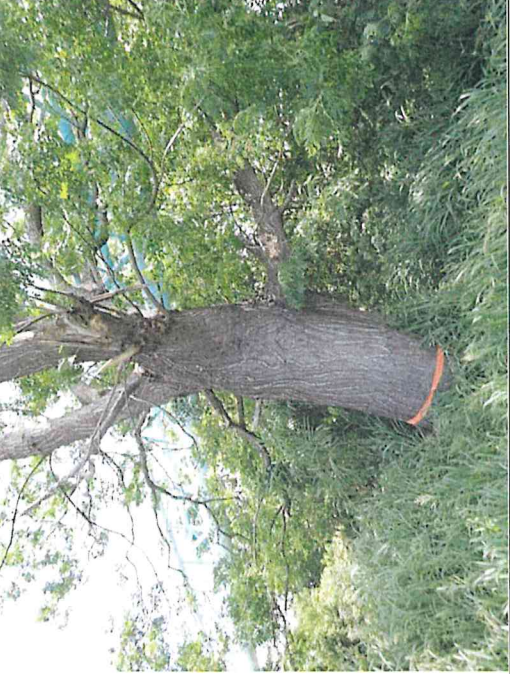
| <p>[施工前]</p> <p>日期：113.10.09<br/>說明：苦楝現況</p> | <p>[施工階段]</p> <p>日期：114.1.10<br/>說明：苦楝未受工程影響，狀況良好</p> | <p>[施工階段]</p> <p>日期：114.4.22<br/>說明：苦楝未受工程影響，狀況良好</p> |

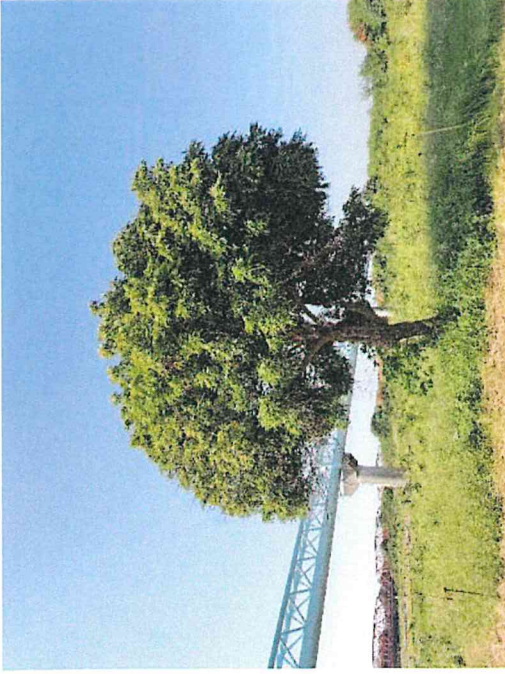
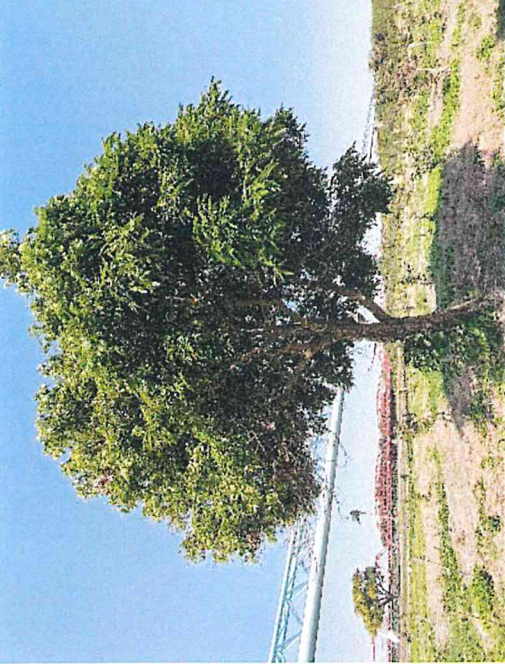
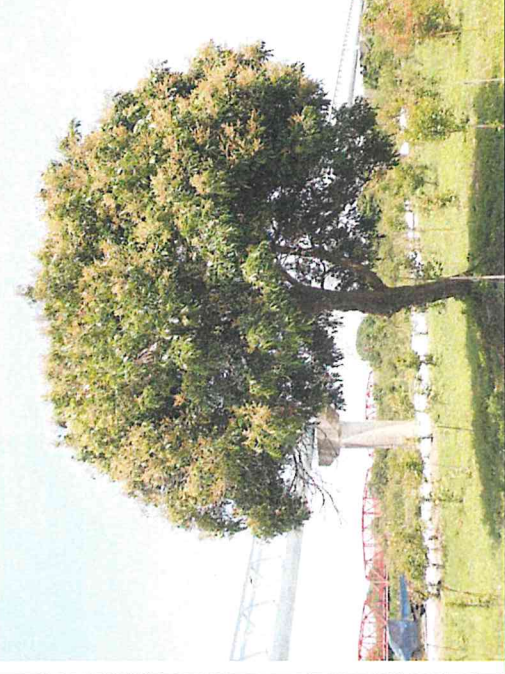
| <p>[施工前]</p> <p>日期：113.10.09<br/>說明：龍眼樹現況</p> | <p>[施工階段]</p> <p>日期：114.1.10<br/>說明：龍眼樹未受工程影響，狀況良好</p> | <p>[施工階段]</p> <p>日期：114.4.22<br/>說明：龍眼樹未受工程影響，狀況良好</p> |

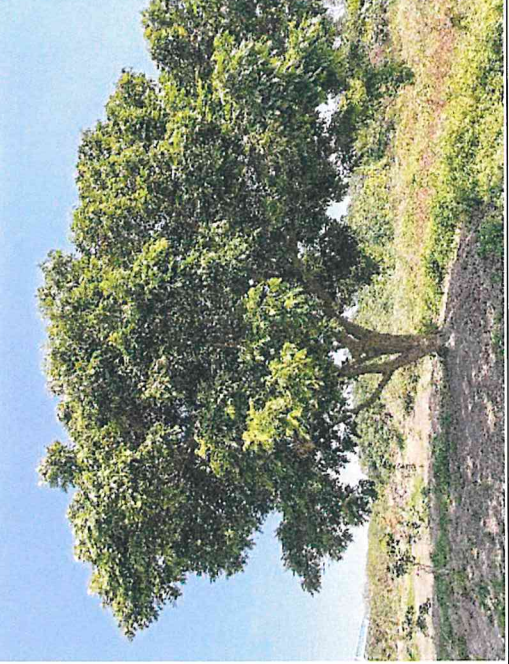
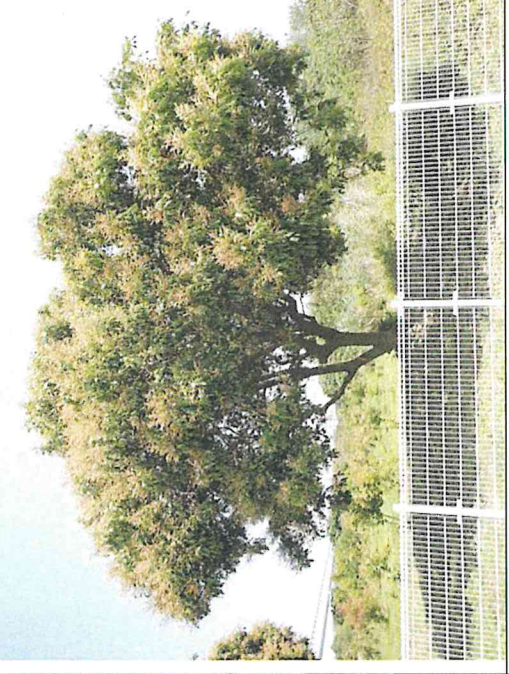
| <p>[施工前]</p> <p>日期：113.10.09<br/>說明：龍眼樹現況</p> | <p>[施工階段]</p> <p>日期：114.1.10<br/>說明：龍眼樹未受工程影響，狀況良好</p> | <p>[施工階段]</p> <p>日期：114.4.22<br/>說明：龍眼樹未受工程影響，狀況良好</p> |

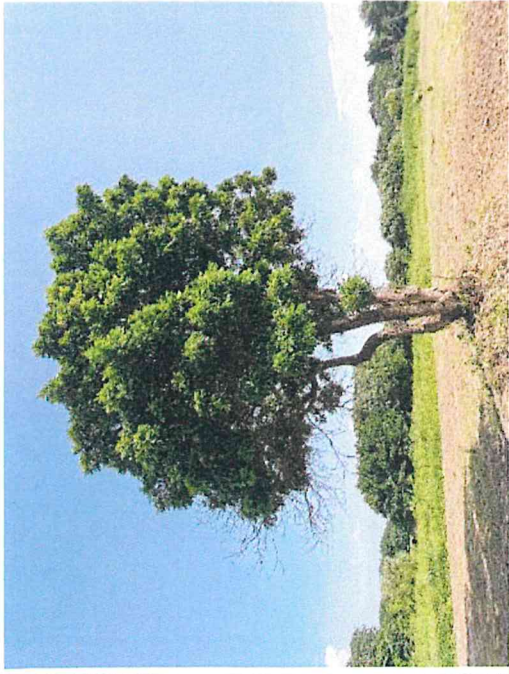
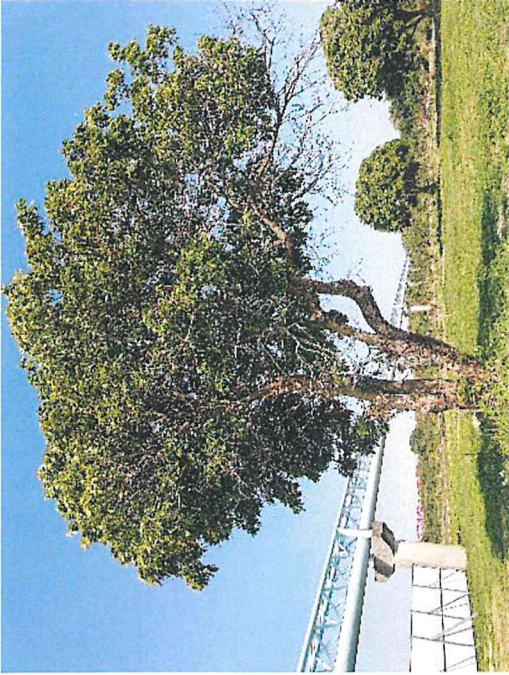
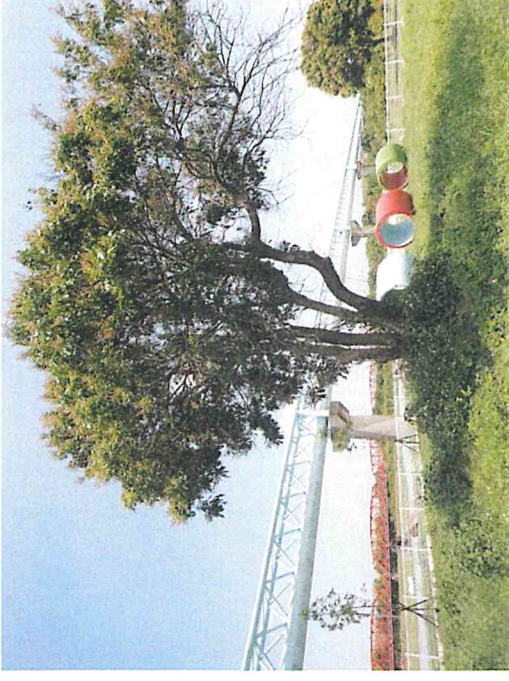
| <p>[施工前]</p> <p>日期：113.10.09<br/>說明：龍眼樹現況</p> | <p>[他工階段]</p> <p>日期：114.1.10<br/>說明：龍眼樹未受工程影響，狀況良好</p> | <p>[施工階段]</p> <p>日期：114.4.22<br/>說明：龍眼樹未受工程影響，狀況良好</p> |

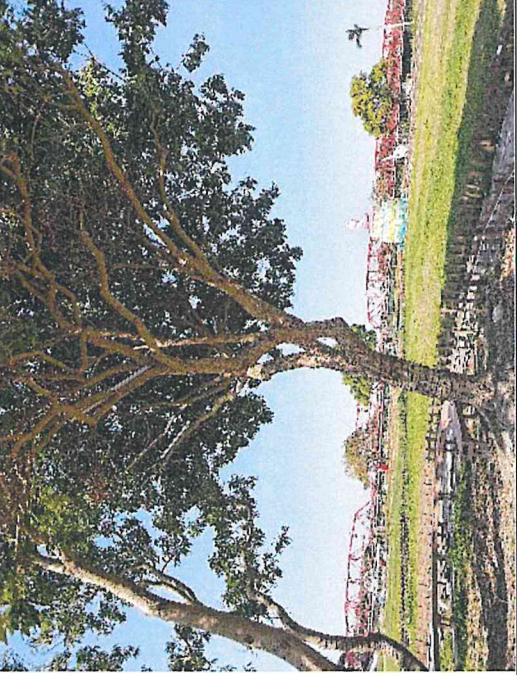
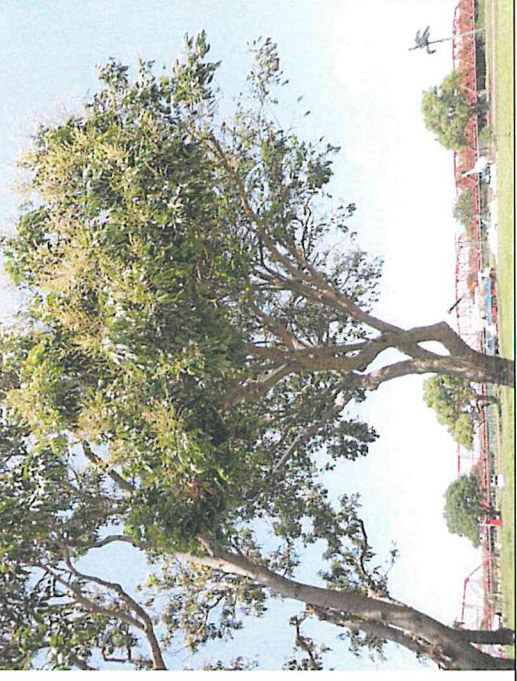
| <p>[施工前]</p> <p>日期：113.10.09<br/>說明：龍眼樹現況</p> | <p>[施工階段]</p> <p>日期：114.1.10<br/>說明：龍眼樹未受工程影響，狀況良好</p> | <p>[施工階段]</p> <p>日期：114.4.22<br/>說明：龍眼樹未受工程影響，狀況良好</p> |

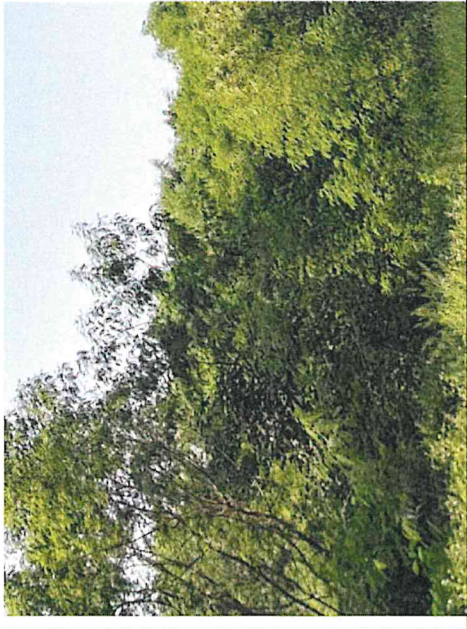
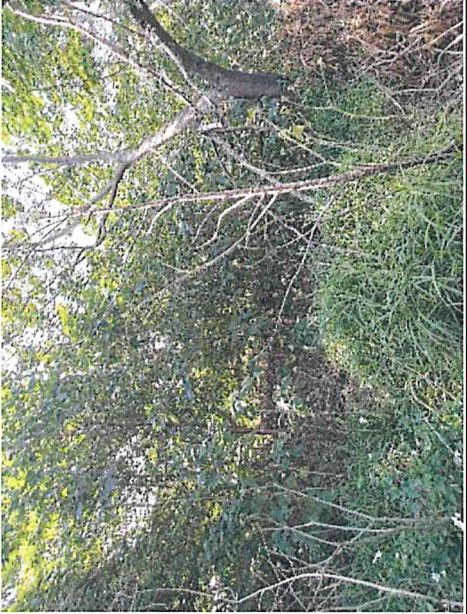
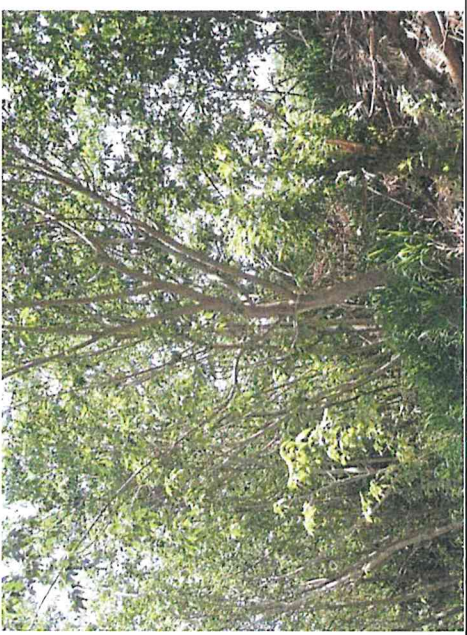
| <p>日期：113.10.09<br/>說明：周邊雜木林現況</p> | <p>日期：114.1.10<br/>說明：周邊樹林未受干擾</p> | <p>日期：114.4.22<br/>說明：周邊樹林未受干擾</p> |

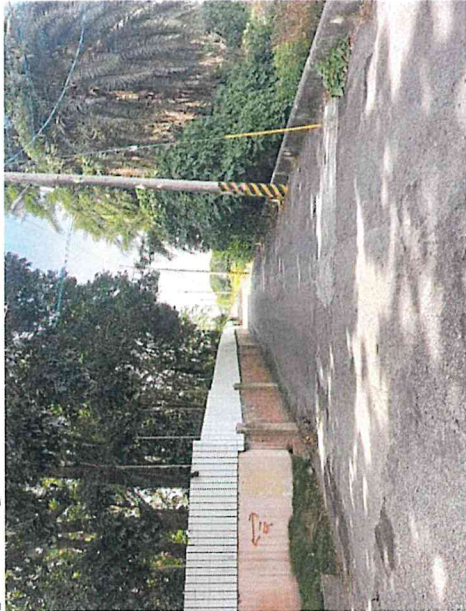
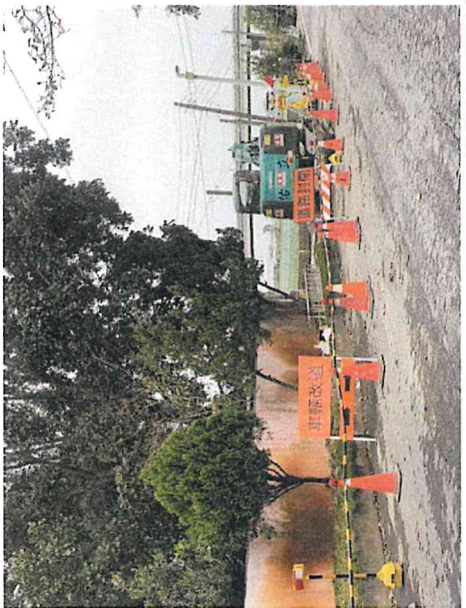
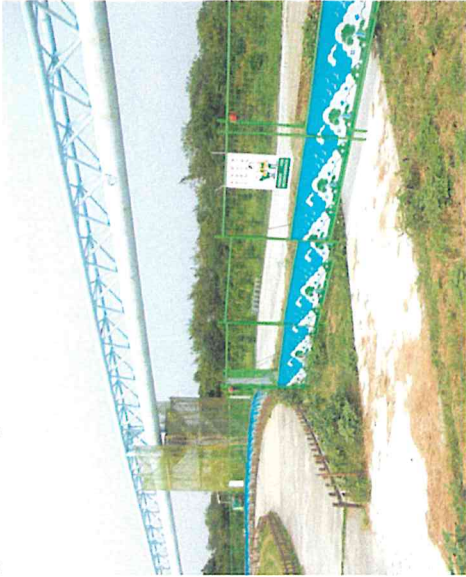
| <p>日期：113.10.09<br/>說明：工程尚未施作</p> | <p>日期：114.1.10<br/>說明：已標示施工範圍</p> | <p>日期：114.4.22<br/>說明：已標示施工範圍，架設施工圍籬</p> |

3. 明確標示並限制施工擾動範圍，避免擴大對周邊棲地之影響。\*

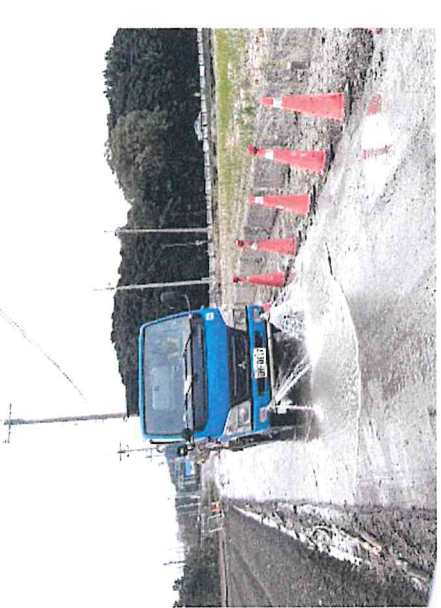
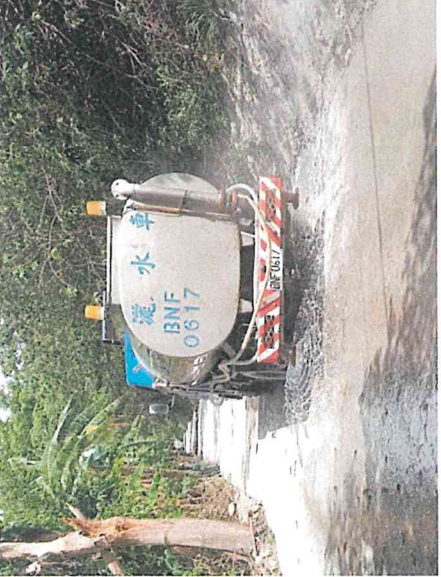
| <p>日期：113.10.09<br/>說明：尚未施作</p> | <p>日期：114.1.10<br/>說明：灑水避免揚塵</p> | <p>日期：114.4.22<br/>說明：灑水避免揚塵</p> |
