台灣自來水股份有限公司

新竹湖口配水池工程
生態檢核成果報告

主辦機關：台灣自來水公司
執行單位：巨廷工程顧問股份有限公司
委辦廠商：動態策略管理顧問有限公司

中華民國 114 年 4 月

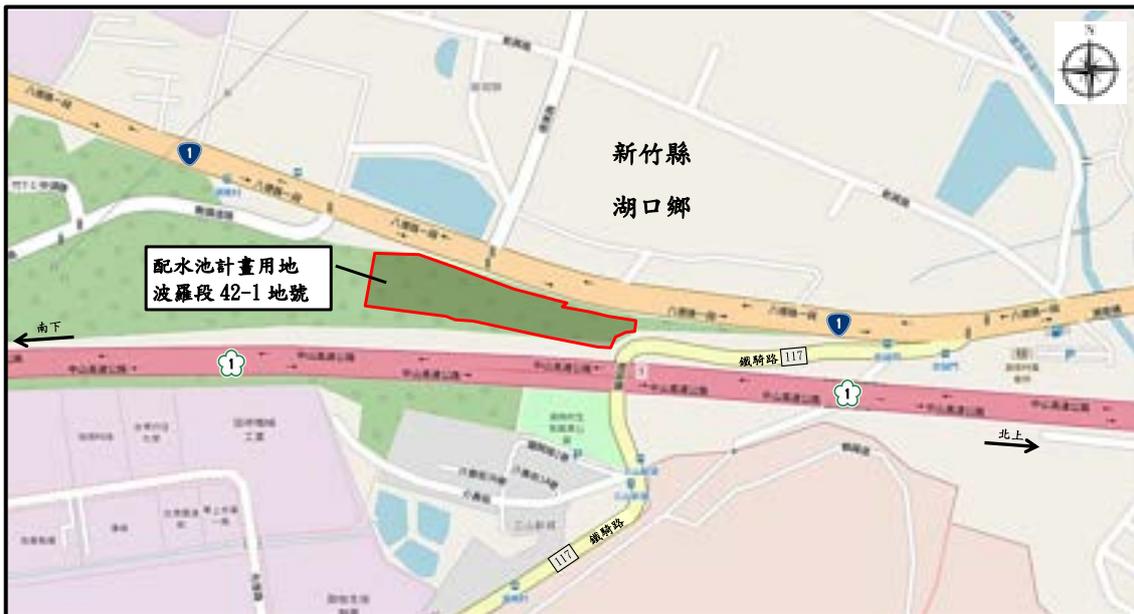
圖 1-1 本計畫用地位位置示意圖

本案計畫範圍位於新竹縣湖口鄉波羅段42-1地號，該用地位處於117線道路(鐵騎路)、台一線省道與中山高速公路間之山坡地(詳圖 1-1)。本案工程設計需依台水公司「生態檢核落實執行計畫」經由現地生態調查，提出迴避、減輕、縮小、補償等生態保育原則，針對關注物種或棲地提出保全對策，並接受生態檢核管控督導。

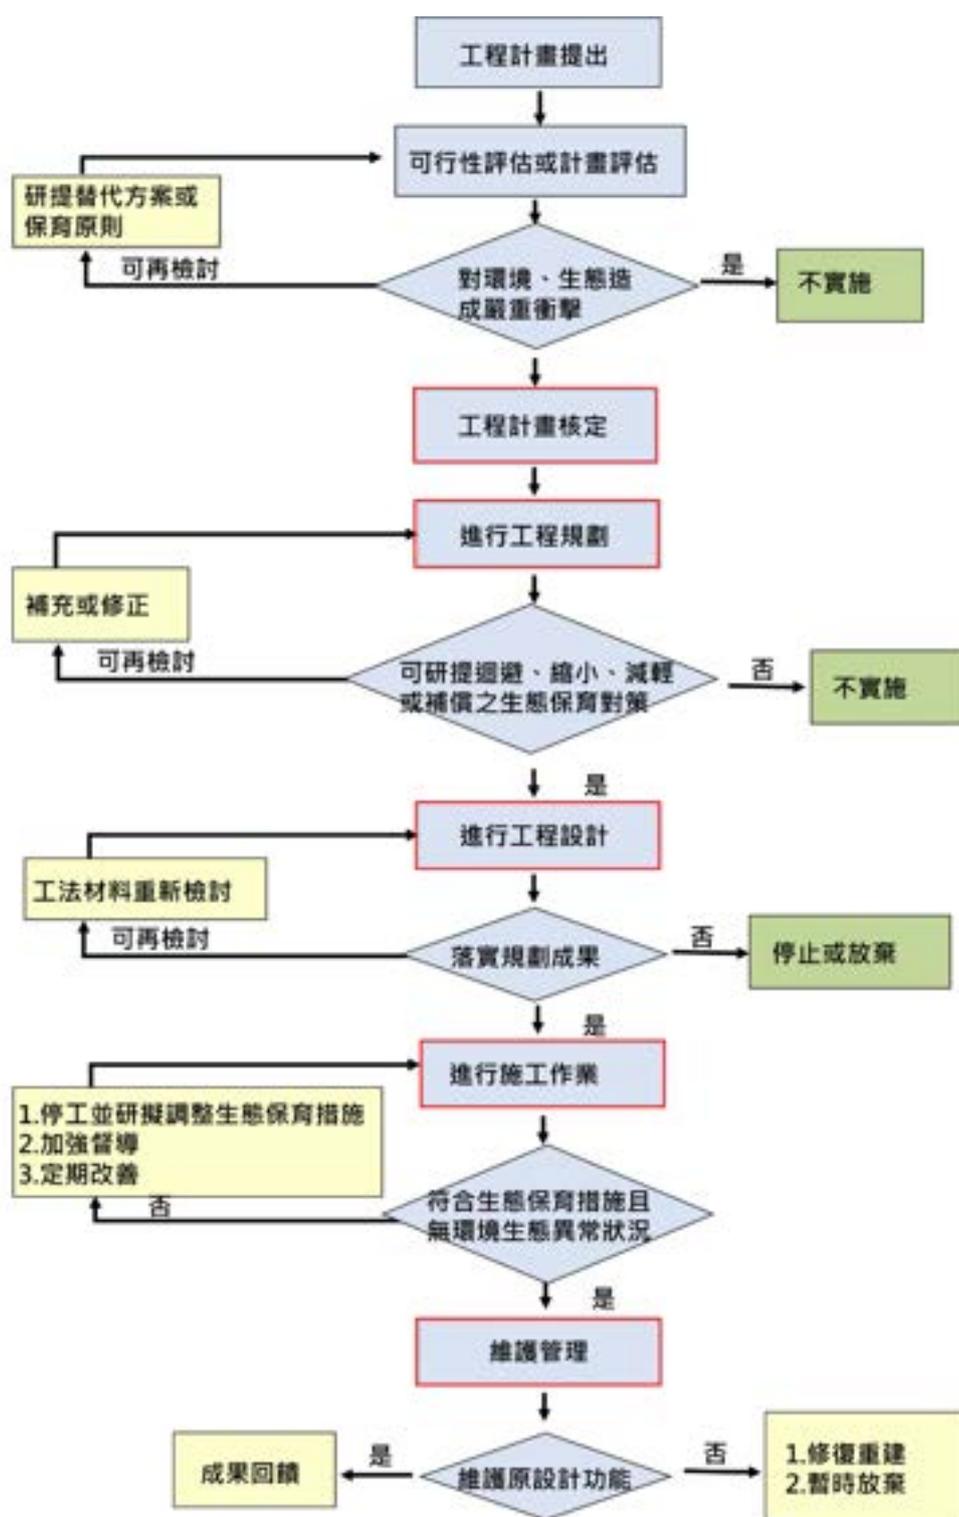
圖 1-2 公共工程生態檢核作業執行流程圖

參考行政院公共工程委員會「公共工程生態檢核注意事項」及依據台水公司「生態檢核落實執行計畫」辦理設計階段生態檢核作業，相關作業流程及重點詳圖 1-2。本階段目標為落實規劃作業成果至工程設計中。其作業原則如下：

- (一)組成含生態背景及工程專業之跨領域工作團隊，根據生態保育對策辦理細部之生態調查及評析工作。
- (二)根據生態調查、評析成果提出生態保育措施及工程方案，並透過生態及工程人員之意見往復確認可行性後，完成工程設計方案。
- (三)根據生態保育措施，提出施工階段所需之生態保育措施抽查表與環境生態異常狀況處理原則，以及生態保育措施自主檢查表。
- (四)可邀集生態背景人員、相關單位、在地民眾及關心生態議題之民間團體辦理設計說明會，蒐集整合並溝通相關意見。

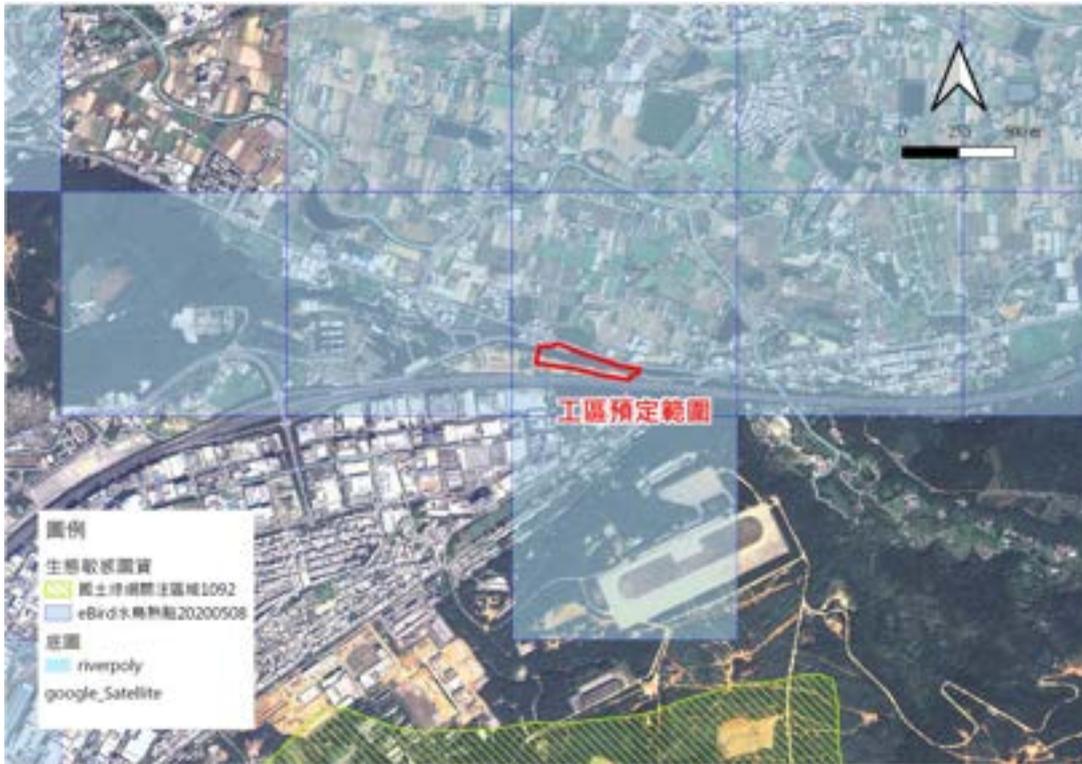
圖 2-3 新竹湖口配水池工程生態敏感區套疊圖

將工程計畫點位周遭1公里範圍套疊法定自然保護區等生態環境敏感圖層，顯示本工程無涉及法定自然保護區，位於eBird水鳥熱點範圍內，為水鳥生態敏感區，鳥類為本計畫關注物種，生態敏感區套疊圖詳圖2-3。

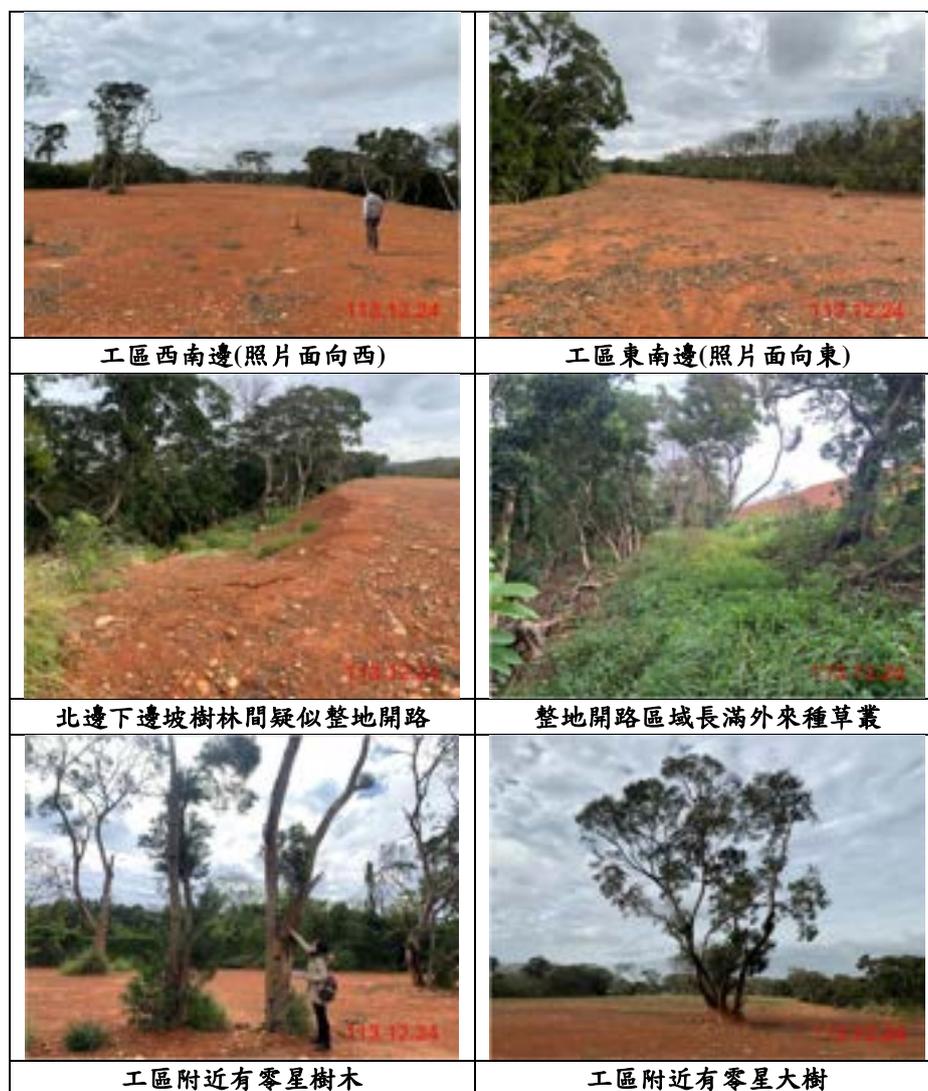
圖 2-4 本工程計畫現地勘查照片一覽圖

於 113 年 12 月 24 日進行現地勘查，預定工區範圍內主要為北邊的下邊坡樹林，其餘部分為南邊已完成整地作業之橘紅色裸露土壤，土面平整，地面幾無植被，有零星大樹散落。工區北邊下邊坡樹林綠帶區內，疑似有整地開路區域，路面長滿外來入侵草種。現勘照片詳圖 2-4。

本計畫於 113 年 12 月 24 日辦理棲地環境調查，以植被狀態及自然度等級進行棲地評估。依據「植物生態評估技術規範」，自然度依土地利用現況及植物社會組成分布，區分為五級，詳表 2-3。工區主要部分為已整地區域，目前為裸露土石無植被，只有零星大樹被保留，自然度屬於 0；另外在北邊下邊坡為人造林，自然度屬於 3。

勘查日期	民國 113 年 12 月 24 日	填表日期	民國 113 年 02 月 10 日
紀錄人員	賀菡芝	勘查地點	新竹湖口配水池工程工區
人員	單位/職稱	參與勘查事項	
賀菡芝	動態策略管理顧問有限公司 生態人員	現地勘查	
現場勘查意見	處理情形回覆	回覆人員(單位/職稱):	
提出人員(單位/職稱):			
預定工區南邊土壤呈橘紅色，土面平整，地面無植被，只有零星大樹尚存。

工區北邊下邊坡有樹林綠帶。

工區北邊下邊坡樹林綠帶有整地開路痕跡，新開路面長滿外來入侵草種。

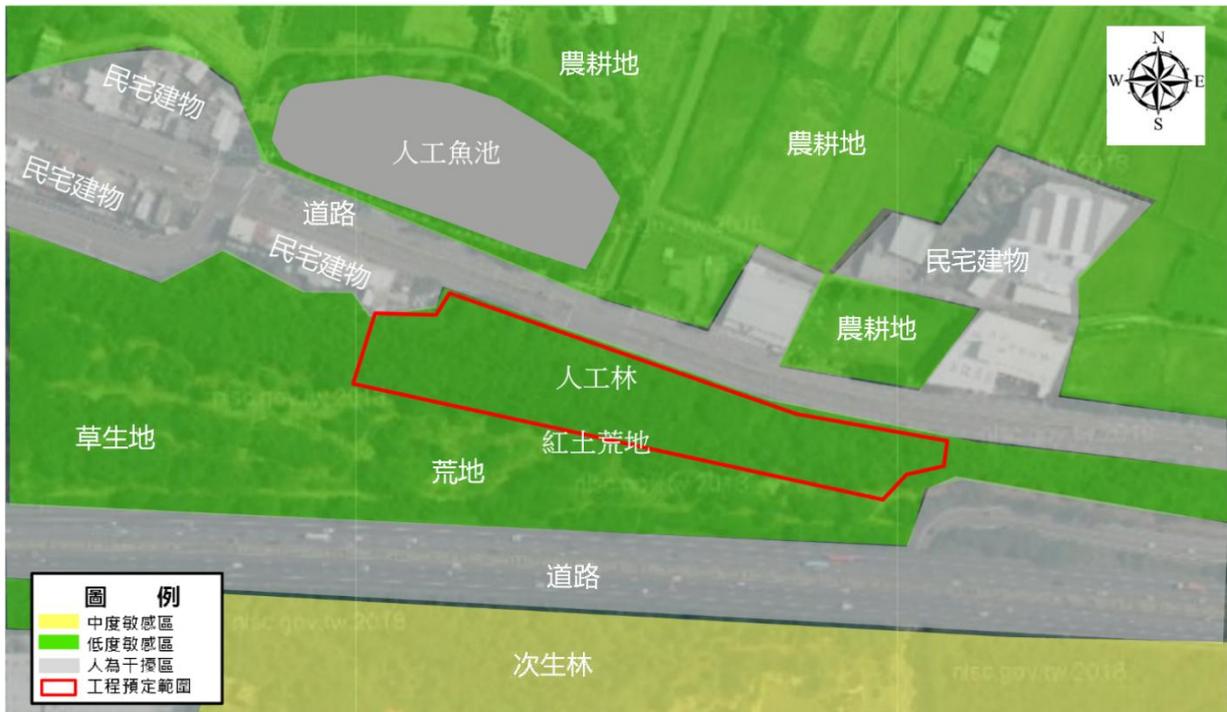
圖 2-5 新竹湖口配水池工程生態關注區域圖

依據本工程計畫工程內容、生態資料蒐集與現場調查成果，初步依據生態關注區域繪製原則，針對本計畫工區及周圍地帶進行生態關注區域圖繪製，詳圖 2-5。

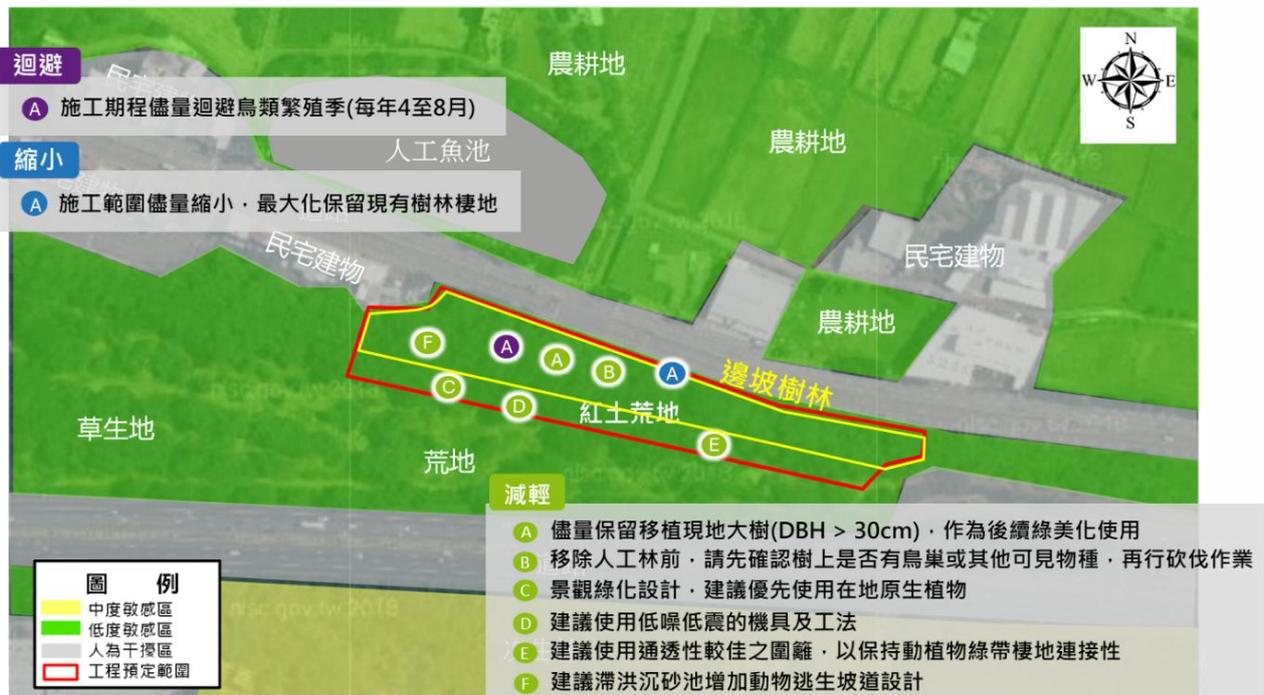
圖 2-6 新竹湖口配水池工程生態保育措施套匯關注區域圖

考量上述生態議題、工程對生態衝擊預測及現地環境狀況後，因應工程所造成之生態影響，研擬本工程計畫案相對應之生態保育措施如下 8 項，實施位置標示資訊詳圖 2-6，各生態議題、生態影響預測及保育措施對應表如表 2-4，。

- (一)[迴避] 施工期程儘量迴避鳥類繁殖季(每年 4 至 8 月)。
- (二)[縮小] 施工範圍儘量縮小，最大化保留現有樹林棲地。
- (三)[減輕] 儘量保留移植現地大樹(DBH > 30cm)，作為後續綠美化使用。
- (四)[減輕] 移除人工林前，請先確認樹上是否有鳥巢或其他可見物種，再行砍伐作業。
- (五)[減輕] 景觀綠化設計，建議優先使用在地原生植物。
- (六)[減輕] 建議使用低噪低震的機具及工法。
- (七)[減輕] 建議使用通透性較佳之圍籬，以保持動植物綠帶棲地連接性。
- (八)[減輕] 建議滯洪沉砂池增加動物逃生坡道設計。

項目	生態議題	生態影響預測	保育措施
1	工程擾動干擾周遭水鳥覓食及棲息	施工的噪音和震動可能會影響周遭鳥類棲息繁殖，降低其生存率	[迴避] 施工期程儘量迴避鳥類繁殖季(每年4至8月) [減輕] 建議使用低噪低震的機具及工法
2	破壞現有人工林並導致林內生物失去棲地	人工林若遭砍伐清除，會導致樹林棲地消失，增加棲息物種生存壓力，如林棲鳥類	[縮小] 施工範圍儘量縮小，最大化保留現有樹林棲地 [減輕] 移除人工林前，請先確認樹上是否有鳥巢或其他可見物種，再行砍伐作業
3	植被擾動及破壞會增加外來種植物入侵機會	破壞既有植被會增加外來種植物入侵機會，使原生種植物生存棲地被壓縮	[縮小] 施工範圍儘量縮小，最大化保留現有樹林棲地
4	封閉式配水池場區圍牆可能產生綠帶棲地破碎化效應	場區若設立高聳光滑封閉式圍牆，會使綠帶棲地破碎化	[減輕] 建議使用通透性較佳之圍籬，以保持動植物綠帶棲地連接性
5	植栽計畫常使用外來種景觀植物	植栽計畫常使用外來景觀植物，會壓縮本土原生種生存空間	[減輕] 儘量保留移植現地大樹(DBH > 30cm)，作為後續綠美化使用 [減輕] 景觀綠化設計，建議優先使用在地原生植物
6	新建滯洪沉砂池可能成為生態陷阱	新建滯洪沉砂池可能使動物落水受困，導致死亡	[減輕] 建議滯洪沉砂池增加動物逃生坡道設計

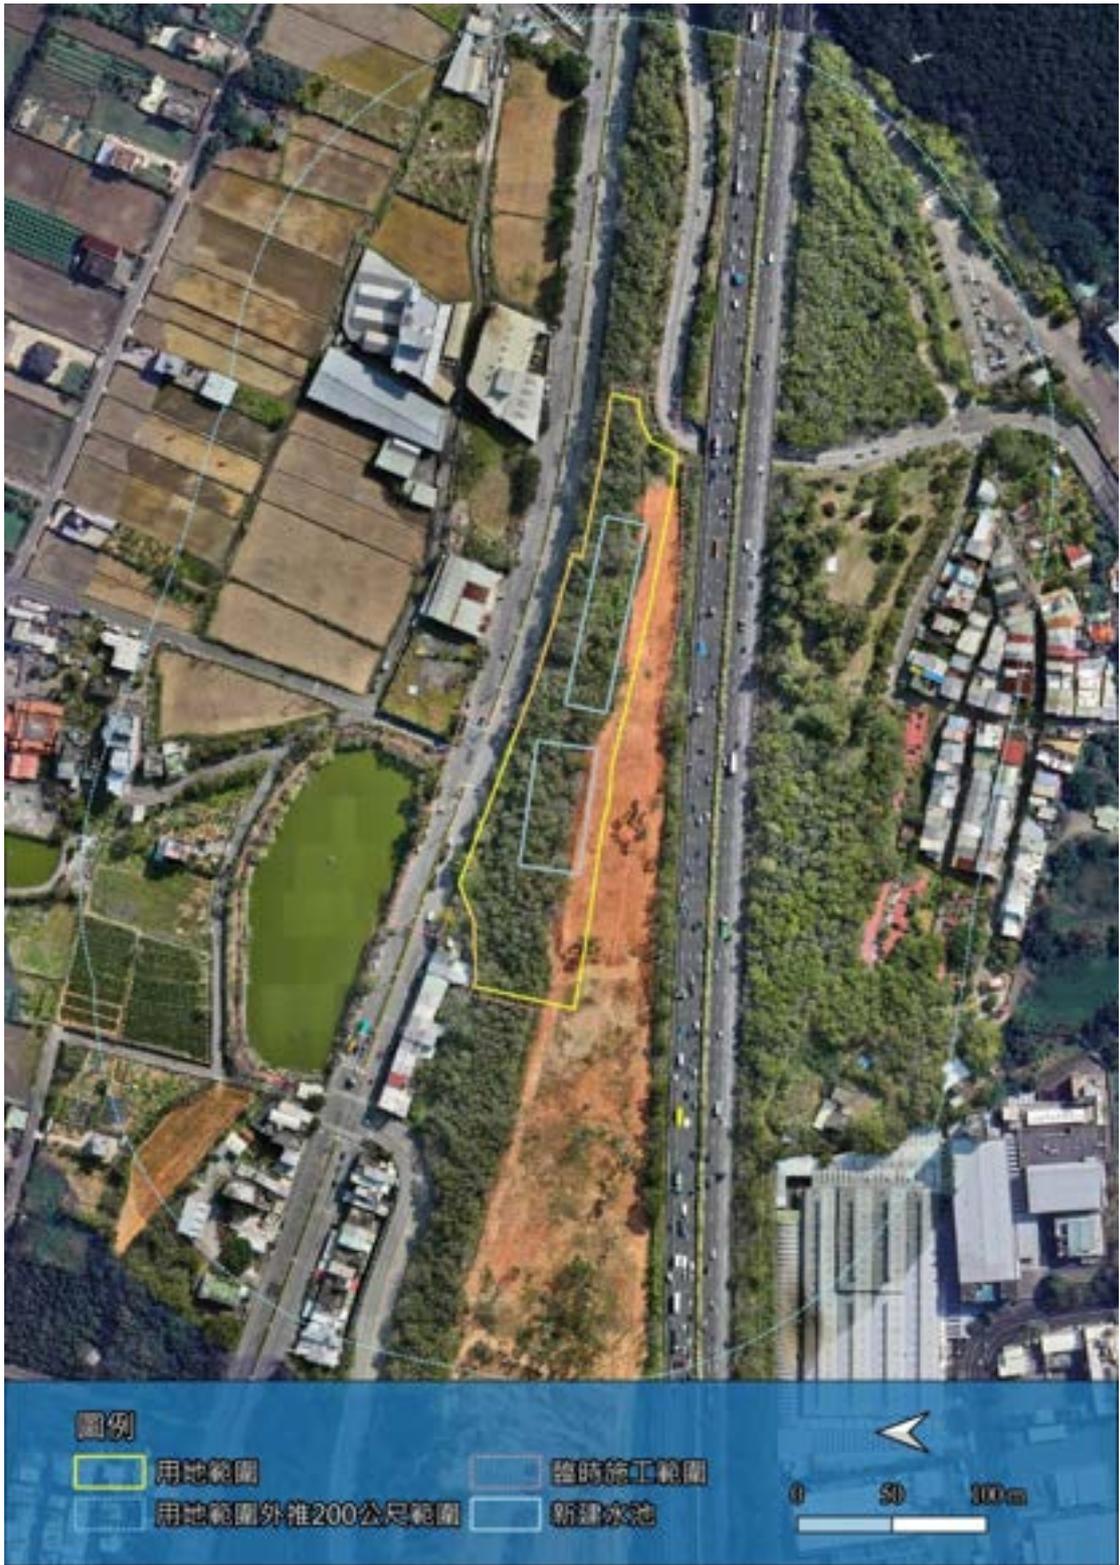
圖 1、用地範圍及外推 200 公尺調查範圍

本計畫共執行一季次補充生態調查，已於2025年2月8-11日(冬季)執行完畢。每季調查除植物調查之外，其餘陸域動物均持續至少4天3夜或進行三次重複。
