新竹湖口配水池工程  
生態檢核成果報告

主辦機關：台灣自來水公司

執行單位：巨廷工程顧問股份有限公司

中華民國 114 年 8 月

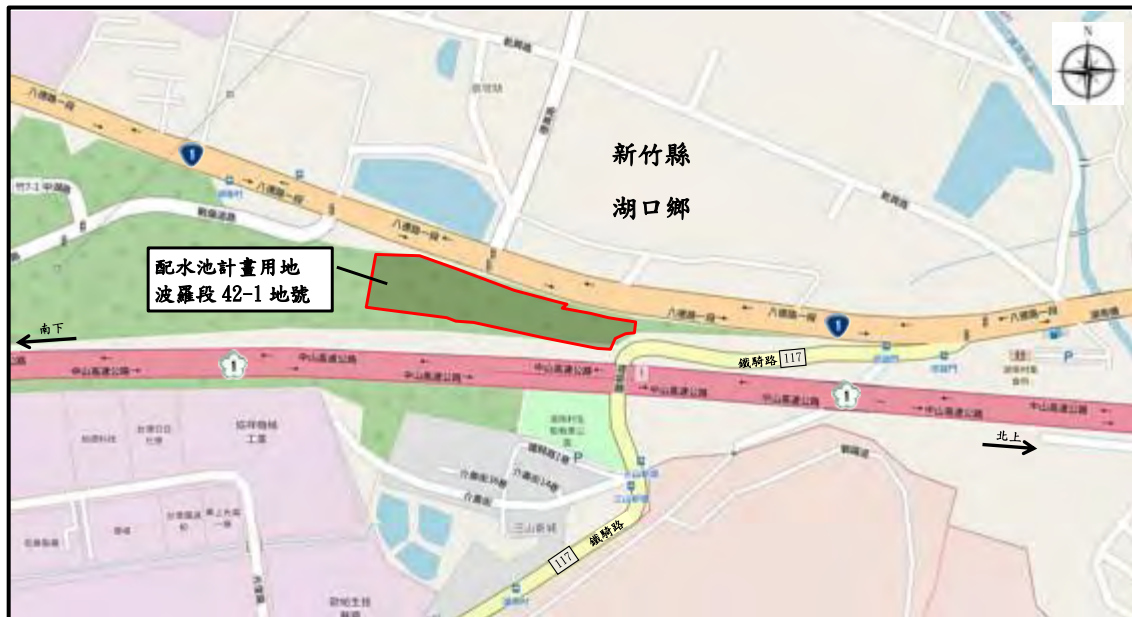
圖 1-1 本計畫用地位置示意圖

本案計畫範圍位於新竹縣湖口鄉波羅段 42-1 地號，該用地位處於 117 線道路(鐵騎路)、台一線省道與中山高速公路間之山坡地(詳圖 1-1)。本案工程設計需依台水公司「生態檢核落實執行計畫」經由現地生態調查，提出迴避、減輕、縮小、補償等生態保育原則，針對關注物種或棲地提出保全對策，並接受生態檢核管控督導。

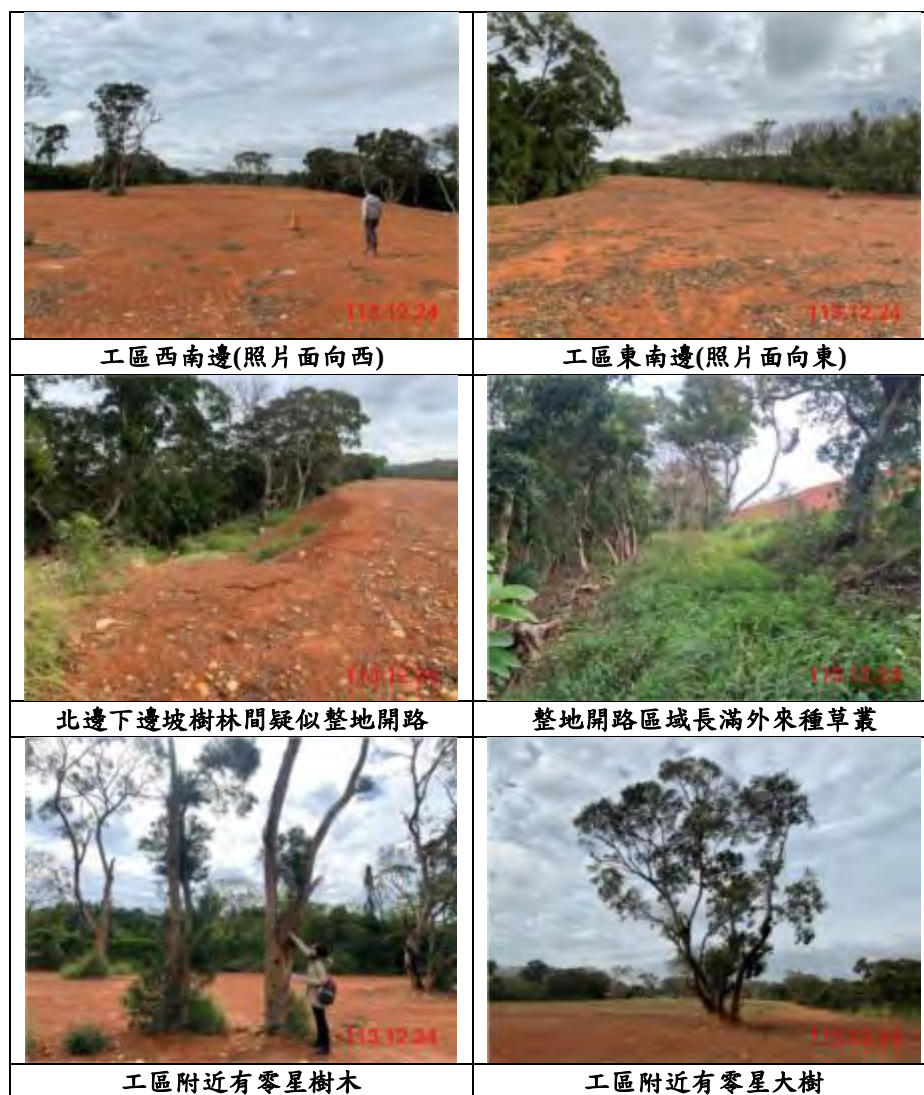
圖 2-4 本工程計畫現地勘查照片一覽圖

於 113 年 12 月 24 日進行現地勘查，預定工區範圍內主要為北邊的下邊坡樹林，其餘部分為南邊已完成整地作業之橘紅色裸露土壤，土面平整，地面幾無植被，有零星大樹散落。工區北邊下邊坡樹林綠帶區內，疑似有整地開路區域，路面長滿外來入侵草種。現勘照片詳圖 2-4。

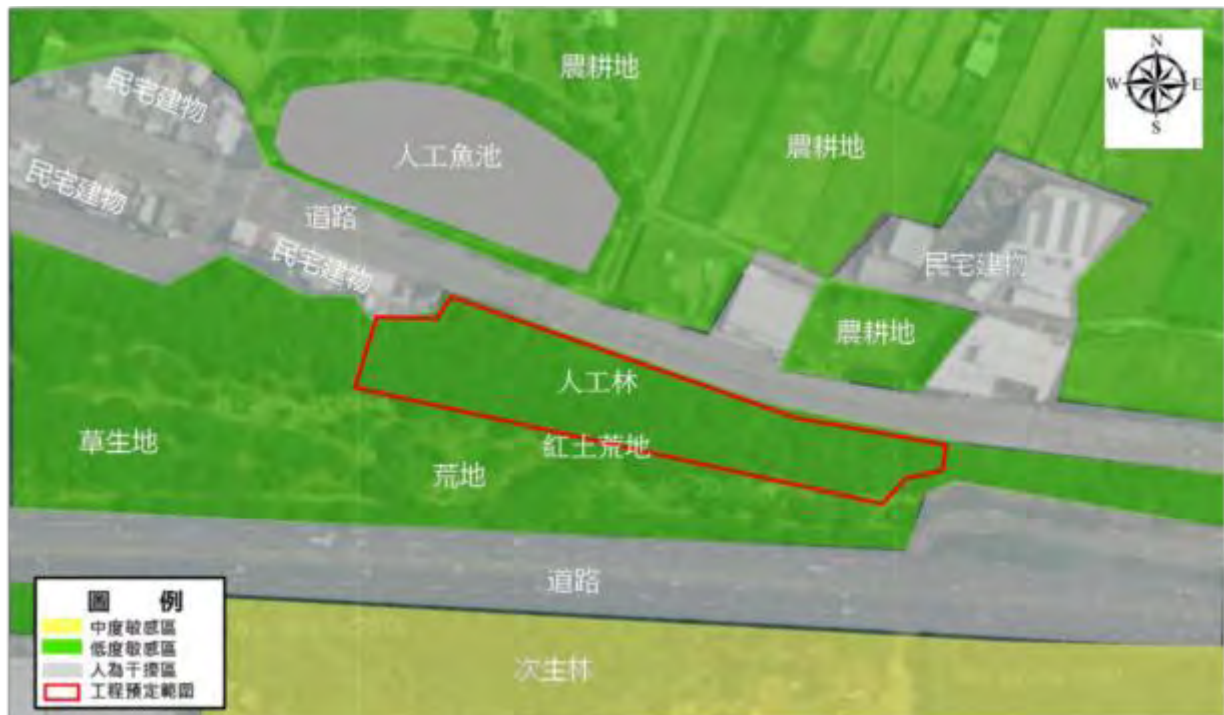
圖 2-5 新竹湖口配水池工程生態關注區域圖

依據本工程計畫工程內容、生態資料蒐集與現場調查成果，初步依據生態關注區域繪製原則，針對本計畫工區及周圍地帶進行生態關注區域圖繪製，詳圖 2-5。

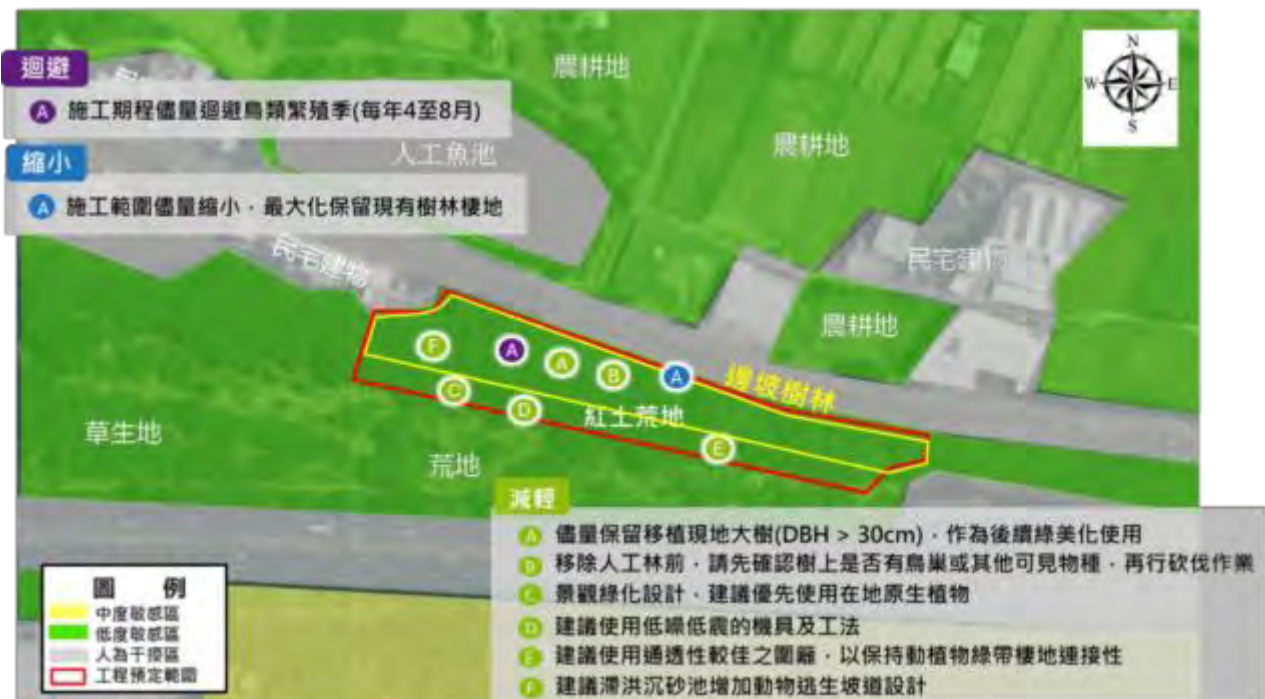
圖 2-6 新竹湖口配水池工程生態保育措施套匯關注區域圖

考量上述生態議題、工程對生態衝擊預測及現地環境狀況後，因應工程所造成之生態影響，研擬本工程計畫案相對應之生態保育措施如下 8 項，實施位置標示資訊詳圖 2-6，各生態議題、生態影響預測及保育措施對應表如表 2-4，。

- (一)[迴避] 施工期程儘量迴避鳥類繁殖季(每年 4 至 8 月)。
- (二)[縮小] 施工範圍儘量縮小，最大化保留現有樹林棲地。
- (三)[減輕] 儘量保留移植現地大樹(DBH > 30cm)，作為後續綠美化使用。
- (四)[減輕] 移除人工林前，請先確認樹上是否有鳥巢或其他可見物種，再行砍伐作業。
- (五)[減輕] 景觀綠化設計，建議優先使用在地原生植物。
- (六)[減輕] 建議使用低噪低震的機具及工法。
- (七)[減輕] 建議使用通透性較佳之圍籬，以保持動植物綠帶棲地連接性。
- (八)[減輕] 建議滯洪沉砂池增加動物逃生坡道設計。

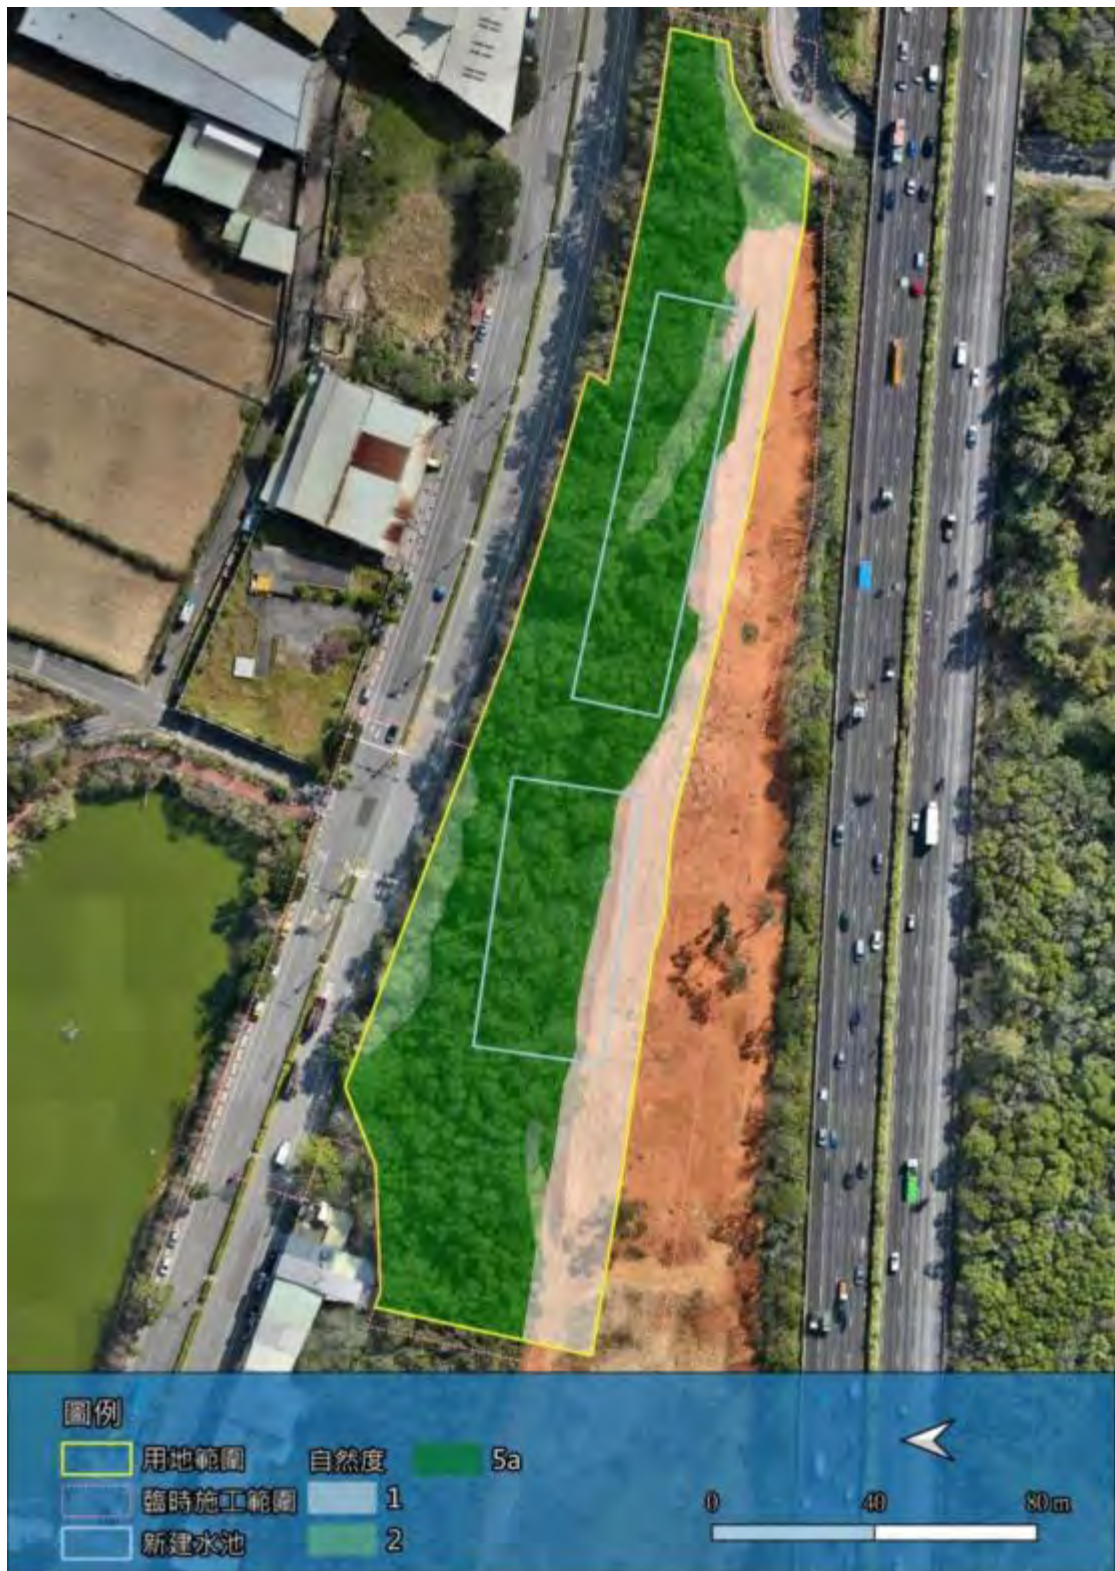
圖 3、自然度分布圖

本計畫於 113 年 12 月 24 日辦理棲地環境調查，以植被狀態及自然度等級進行棲地評估。依據「植物生態評估技術規範」，自然度依土地利用現況及植物社會組成分布，區分為五級，詳表 2-3。工區主要部分為已整地區域，目前為裸露土石無植被，只有零星大樹被保留，自然度屬於 0；另外在北邊下邊坡為人造林，自然度屬於 3。
