「南臺中淨水場供水工程設計委託技術服務」

南臺中淨水場新建工程

設計階段

生態檢核評估報告

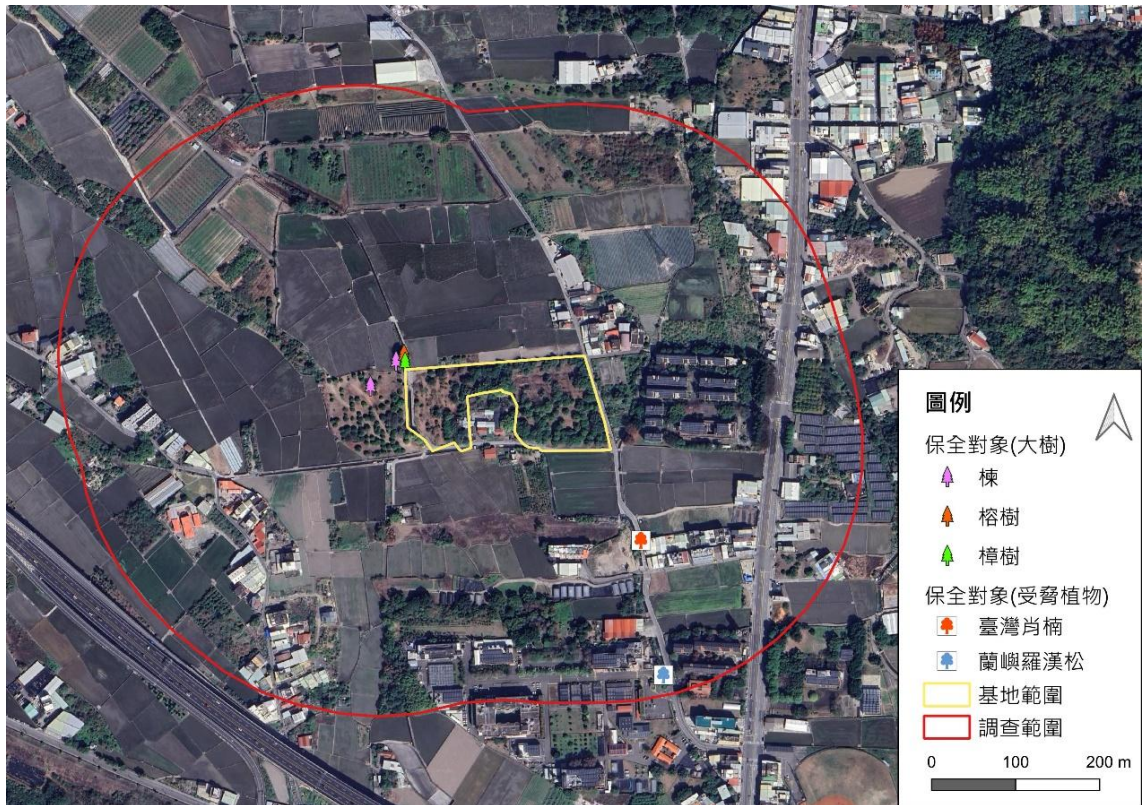
圖七、受脅植物、大樹位置圖

維管束植物調查共計記錄 76 科 218 屬 265 種，其中 70 種喬木，39 種灌木，34 種藤木，122 種草本，包含 7 種特有種，127 種原生種，104 種歸化種，27 種栽培種；型態上以草本植物佔絕大部分(46.0%)，而屬性以原生物種最多(47.9%)。在受脅植物方面，記錄到 1 種極危(CR)的蘭嶼羅漢松，1 種易危(VU)的臺灣肖楠，均為

人工栽植，發現於民宅及道路旁，作為綠美化植栽，非自然分布，位置如圖七所示。

根據「臺中市樹木保護自治條例」第三條第一項第一款受保護樹木認定標準，樹胸高直徑達 0.8 公尺以上或樹胸圍達 2.5 公尺以上，計畫區外西北側水尾福德祠旁計有 3 株大樹，分別為苦楝、樟樹及榕樹，其樹胸高之直徑介於為 0.8~1.2 公尺，已達受保護樹木認定標準，此外計畫區內西側亦調查到 1 株胸徑 0.78 公尺之苦楝，雖未達受保護樹木認定標準，惟已接近認定標準 0.8 公尺，且其樹型優美，亦值得關注。上述植株位置及相關資料如表四及圖七所示。

樹種	DBH(胸高直徑)	樹高	X(TWD97)	Y(TWD97)
苦楝	0.78 m	7.0 m	218598.678	2657174.809
苦楝	1.23 m	10.0 m	218629.178	2657204.663
樟樹	0.80 m	5.5 m	218639.843	2657202.948
榕樹	0.93 m	9.0 m	218638.577	2657212.219

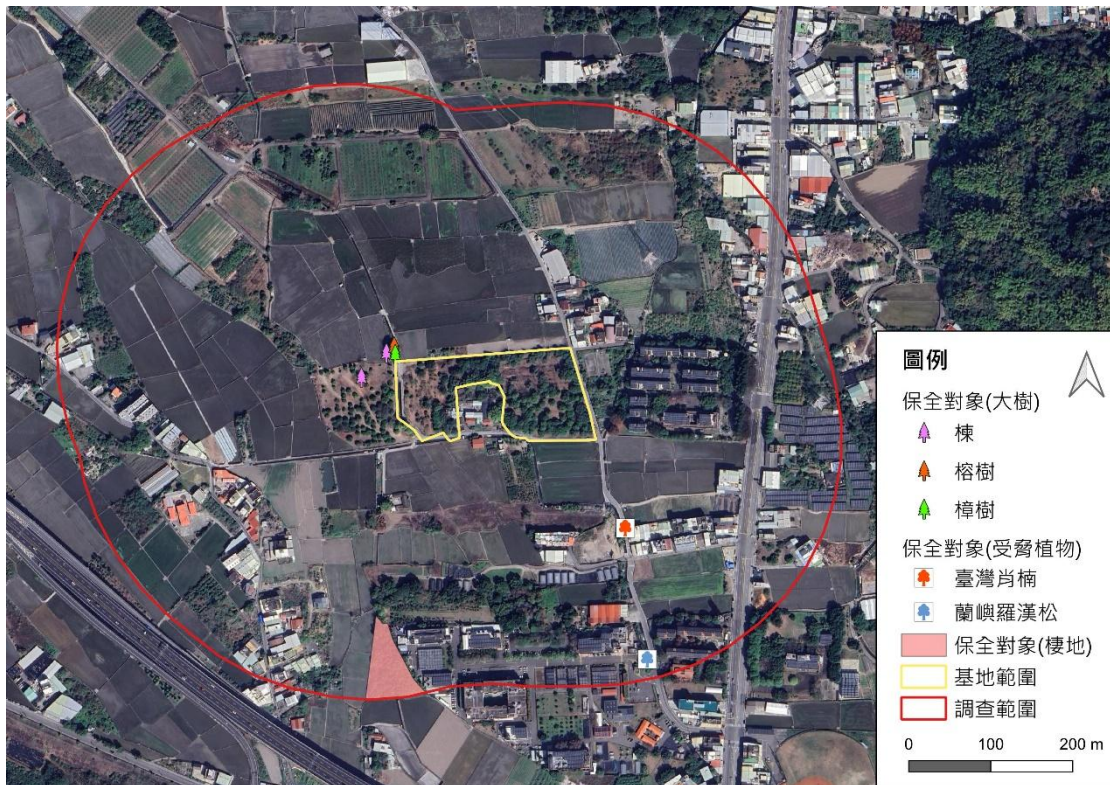
圖九、保全對象(大樹、受脅植物、樓地)位置圖

計畫區外西北側水尾福德祠記錄有苦楝、樟樹及榕樹等 3 株大樹，其樹胸高之直徑介於為 0.8~1.2 公尺，已達受保護樹木認定標準，計畫區西側亦調查到 1 株胸徑 0.78 公尺之苦楝，雖未達受保護樹木認定標準，惟已接近認定標準 0.8 公尺，其樹型優美，亦可提供鳥類食物來源之原生樹種，因此，將上述 4 株植株列為保全對象。

計畫區南側約 250 m 處之高自然度次生林屬於石虎潛在棲地，且此次生林架設紅外線自動照相機時，亦調查到石虎活動蹤跡，顯示此高自然度次生林為石虎活動棲息環境，因此將計畫區南側高自然度次生林列為陸域動物保全對象(棲地)。

- (一) 迴避：計畫區北側水尾福德祠 3 株大樹以及計畫區西側的苦楝，於上述植株周邊設置安全防護措施，例如搭設支架或設立圍籬，避免施工機具對其造成誤傷。
- (二) 縮小：本區鄰近石虎潛在棲地區域，建議縮小開發面積以保護生態環境和資源，減少對土地和生態資源的消耗；經由縮
