台灣自來水股份有限公司南區工程處  
南化複線-南化至左鎮送水管(二)段-送水管、  
南化複線-南化至左鎮送水管(二)段-聯通管  
(併案)

生態檢核施工計畫  
(第一版)

生態檢核施工計畫書

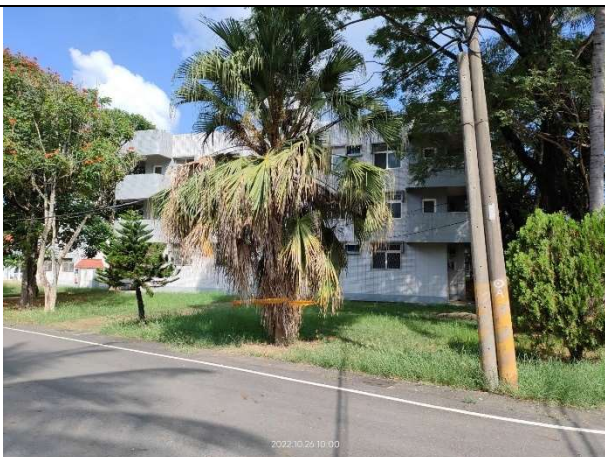
蒲葵(VU)

其中南化給水廠宿舍旁記錄有蒲葵及雨豆樹等植物生長，其中蒲葵屬「2017 臺灣維管束植物紅皮書名錄」，屬易危 (Vulnerable, VU) 等級之物種，雨豆樹生長狀況良好，樹胸高直徑達「臺南市珍貴樹木保護自治條例」一點二公尺以上之受保護標準，且大樹已形成微棲地環境，提供周邊野生動物覓食及利用之場域，故皆列為生態保全對象。

TWD97 座標 X：198557，Y：2553509

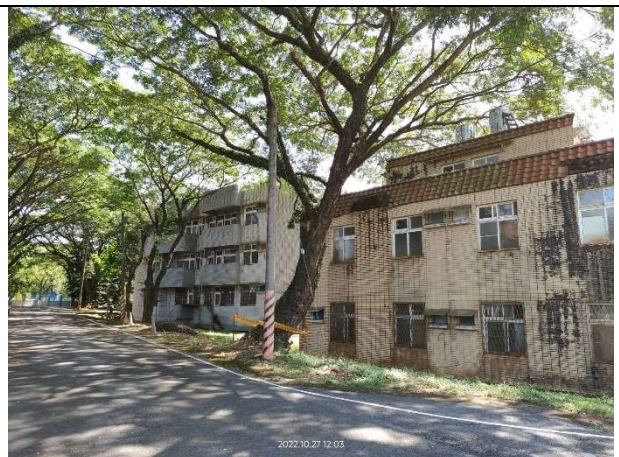
雨豆樹

TWD97 座標 X：198460，Y：2553589

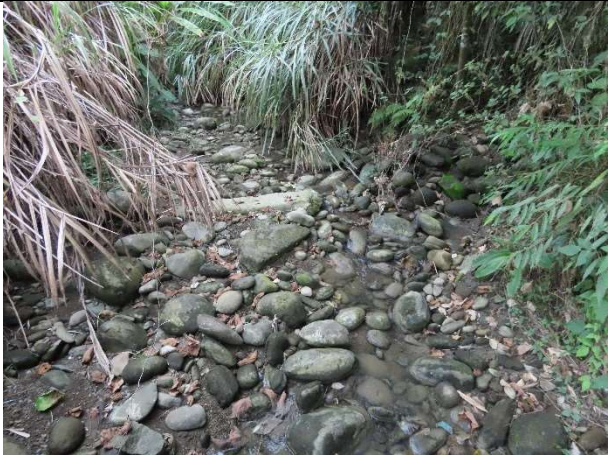
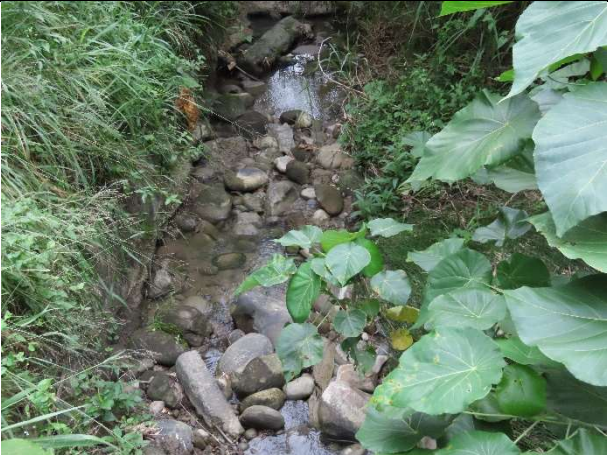
照片 3-1 生態保全對象影像記錄

計畫路線旁後堀溪經人為高度整治，多為三面光之混凝土結構，僅一小部分溪段具有自然底質且與陸域棲地保持良好橫向通道，可供水陸域野生動物利用，故屬中度敏感區域；於後堀溪記錄有蔡氏澤蟹、黃綠澤蟹、楠西澤蟹、藍灰澤蟹、厚圓澤蟹及拉氏明溪蟹等臺灣特有種澤蟹棲息，澤蟹物種相當豐富，故劃設澤蟹保護區段，工程應盡量迴避水域棲地，保持後堀溪自然樣態。生態關注區域圖詳見圖 3-1，生態保全對象影像記錄詳照片 3-1。

| 澤蟹保護區段(後堀溪版橋上游)<br>TWD97 座標 X：198380，Y：2553551 | 澤蟹保護區段(後堀溪版橋下游)<br>TWD97 座標 X：198380，Y：2553551 |

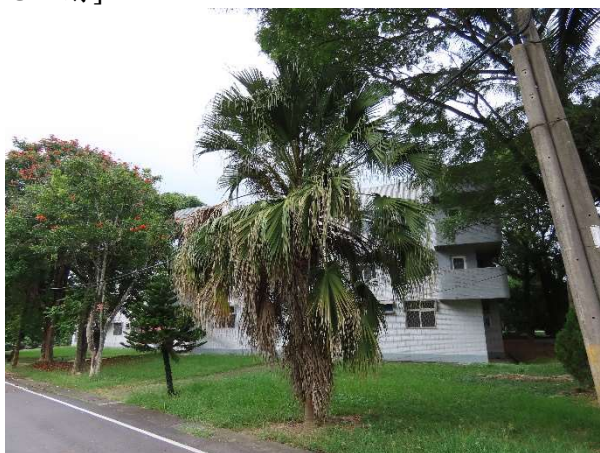
補充說明：蒲葵

1.【迴避】本計畫記錄之特稀有植物及大胸徑樹木，以原地保留為原則，開工前現場以黃色警示帶圍圍，並向施工人員宣導，避免施工車輛及機具誤傷林木樹冠層及夯實土壤，影響樹木正常生長。

座標：198557，2553509

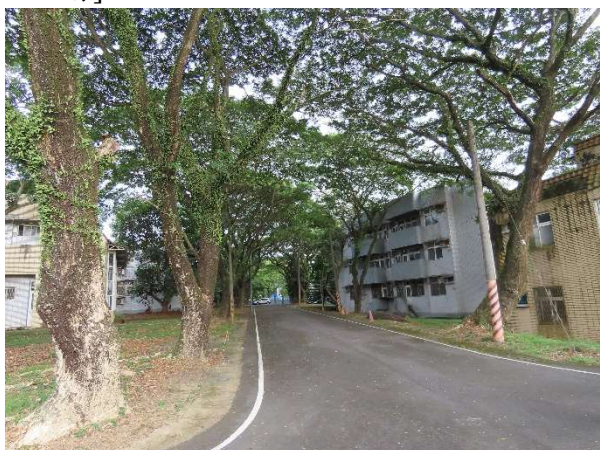
補充說明：雨豆樹

座標：198460，2553589

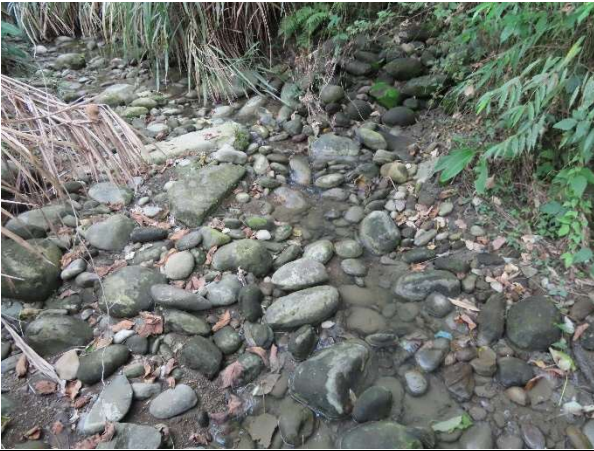
補充說明：後堀溪上游

5.【減輕】後堀溪水域環境良好，且有多種水域生物及澤蟹利用，工程施作應盡量減少對澤蟹保護區之水域環境干擾，並維持水域常流水環境。

座標：198380，2553551

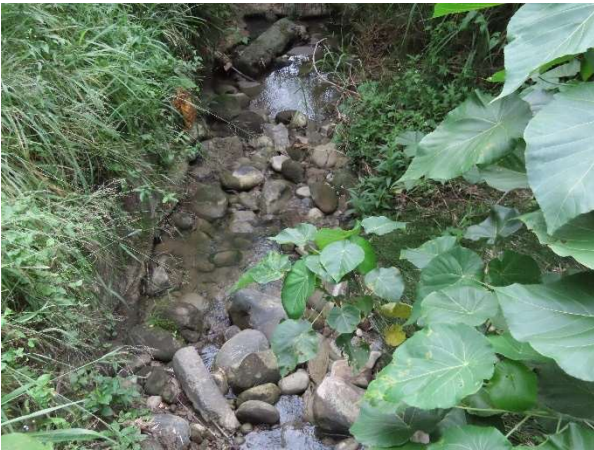
補充說明：後堀溪下游

座標：198380，2553551
