南化複線-南化至左鎮送水管(二)段-送水管、南  
化複線-南化至左鎮送水管(二)段-聯通管(併案)

施工中生態檢核報告

執行單位：弘益生態有限公司

中華民國 114 年 3 月

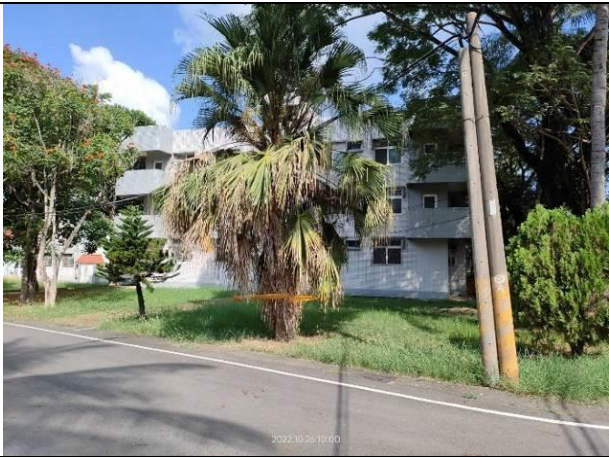
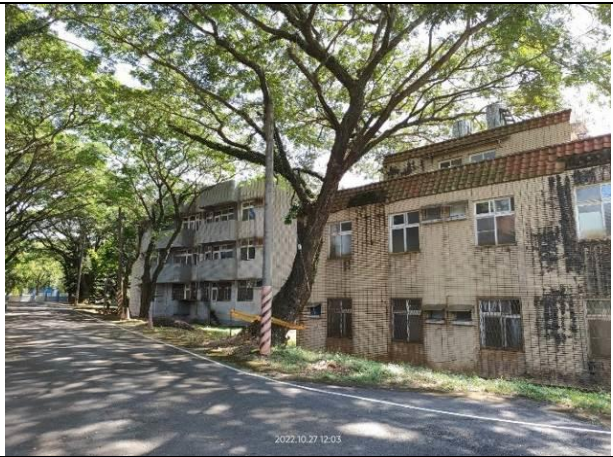
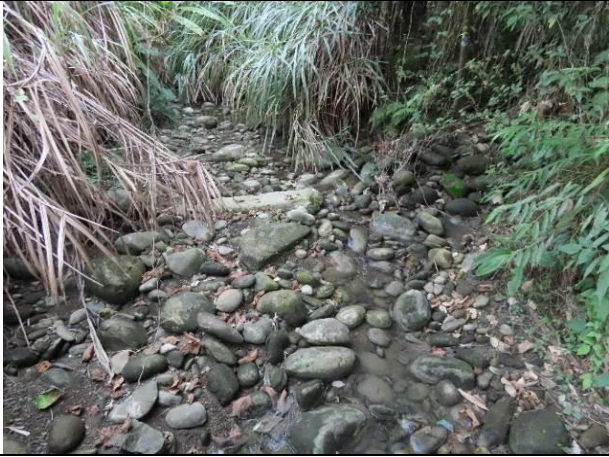
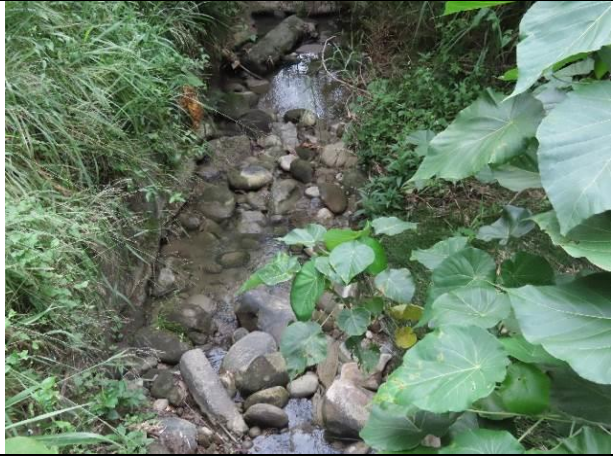
照片 3-3 生態保全對象影像記錄

| <p>蒲葵(VU)<br/>TWD97 座標 X：198557，Y：2553509</p> | <p>雨豆樹<br/>TWD97 座標 X：198460，Y：2553589</p> |
| <p>澤蟹保護區段(後堀溪版橋上游)<br/>TWD97 座標 X：198380，Y：2553551</p> | <p>澤蟹保護區段(後堀溪版橋下游)<br/>TWD97 座標 X：198380，Y：2553551</p> |

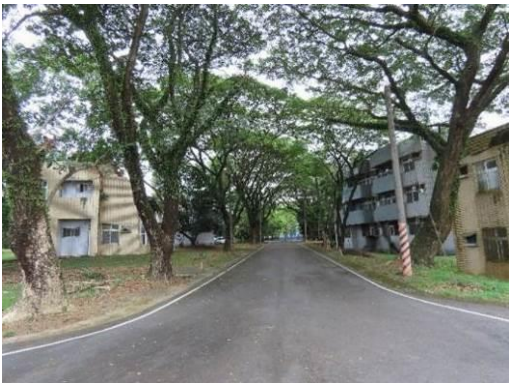
計畫範圍位於臺南市南化區內，計畫路線自南化區的南化給水廠起，經南化給水宿舍道路，向西延伸至台3線止，工程分為明挖覆蓋段及隧道段，其環境主要為道路、人造建築、次生林、果園及耕地，起始點環境主要利用南化給水廠草生地環境及宿舍道路，宿舍道路兩旁種植雨豆樹、蒲葵及火焰木等，生長情形良好，枝條濃密茂盛形成綠色隧道之自然景觀，記錄有白頭翁、紅嘴黑鵯、小啄木及小卷尾等鳥類穿梭覓食。開挖豎井前坡地與橫坑位置主要為次生林環境，木本植被多為先驅樹種及人為栽植樹木，如構樹、山黃麻、血桐、豬母乳及銀合歡等，草本植被多生長象草、芒、大花咸豐草、姑婆芋、葎草、月桃、竹葉草及大黍等，此範圍為生態敏感度較高之區段，次生林環境可提供周圍野生動物利用之棲所，前期記錄有大冠鷲及鳳頭蒼鷹等保育類猛禽，現勘記錄有五色鳥、黑枕藍鶇、樹鵲、臺灣竹雞、小卷尾及梭德氏赤蛙等物種活動，此範圍為隧道段，故工程對生態影響較低。隧道段結束後進入明挖段，明挖段起始為小片次生林及草生地環境，而後進入耕地及果園環境，多栽植木瓜、芭蕉、芒果、龍眼及番石榴等作物，整體環境人為干擾程度大，生態敏感度較低，記錄有斑文鳥、大卷尾及白頭翁活動。

| 施工前(111.10.25) | 施工中(113.10.10) |
|---|---|
| 南化給水廠宿舍及道路 | 南化給水廠宿舍及道路 |

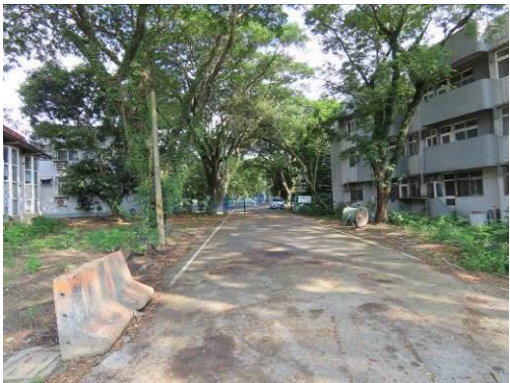
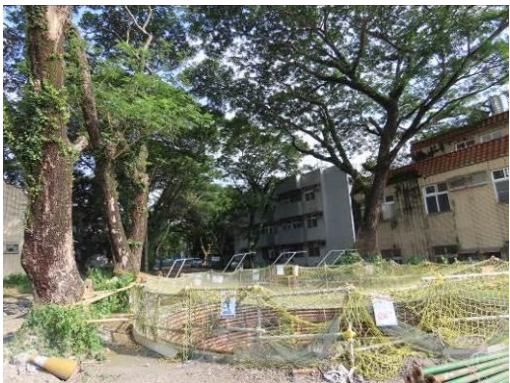
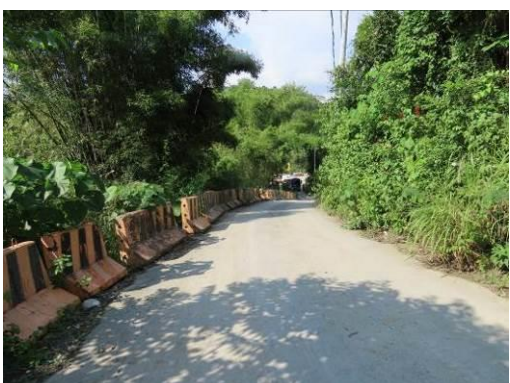
113 年 10 月 10 日執行施工中生態檢核作業，施工進度約 58%，南化給水廠宿舍道路之豎井口已完成鑿井，周邊保全之雨豆樹大樹群及蒲葵皆未受到工程影響，枝葉仍茂密生長，橫坑入口道路因工程車輛進出需求，道路路幅加寬，兩側植物有少部分遭移除，但周邊種源豐富，於完工後應可快速恢復生長，施工終點連結連台 3 線之施工便道，原既有房舍皆已遭拆除，原果園因為規劃之施工範圍，勘查時現況皆為裸露之施工便道，因該處為主要施工車輛進出口，入口處設有洗車台，防止工區內污泥污染到工區外範圍，且施工便道兩側皆有截流溝導引至沉沙淨水設施，避免工地逕流廢水流入後堀溪中，地塹、橫坑隧道及主隧道皆已開設完成，施工物料皆堆置於工程規劃之裸露區，土方暫置區皆有利用防塵網覆蓋，減輕揚塵危害影響周邊植被及地方民眾，整體工區環境維持良好，垃圾有集中處理，勘查時記錄有林鵬、紅尾伯勞、紅鳩、斑文鳥、小彎嘴及大卷尾等鳥類活動，猛禽等高階消費者可代表周圍生態環境仍維持一定良好棲地，生態鏈仍維持正常運作，工程對於整體棲地影響輕微，施工廠商皆有落實友善措施，降低對野生動物及棲地之干擾。

| 施工前(111.10.25) | 施工中(113.10.10) |
|---|---|
| 豎井口環境 | 豎井口環境 |
| 橫坑入口環境 | 橫坑入口環境 |

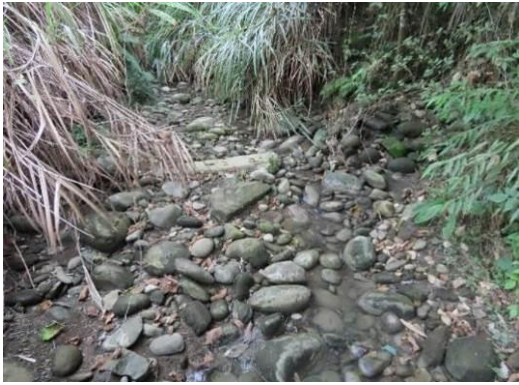
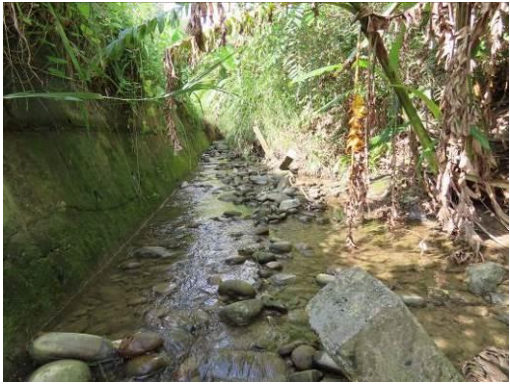
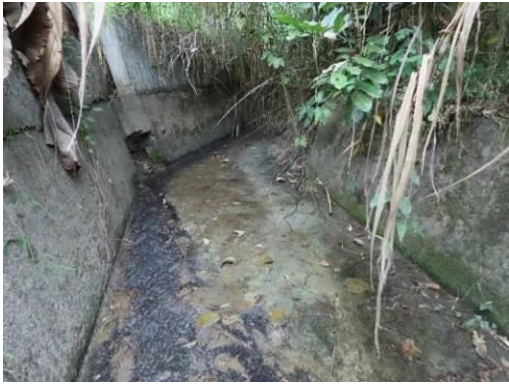
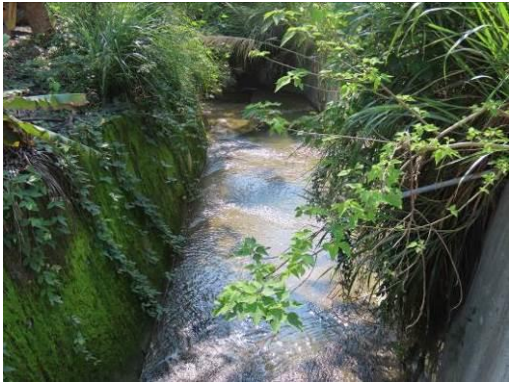
後堀溪水域環境主要受影響段為橫坑進出處，因受大型機具進出需求，於後堀溪搭設 2 處涵管便橋，以維持不阻斷後堀溪常流水之狀態，經勘查上下游具有自然底質之環境仍維持良好水域棲地，水深約為 10-15 公分，水域型態多為淺流及部分潭區，整體環境仍可供水域生物棲息，記錄有蔡氏澤蟹、假鋸齒米蝦、虎皮蛙及小雨蛙蝌蚪等生物棲息，施工廠商仍應持續落實友善措施，避免良好水域棲地受到工程影響，相關棲地及物種影像記錄可參照片 3-4 所示。

| 施工前(111.10.25) | 施工中(113.10.10) |
|---|---|
| 後堀溪(自然底質) | 後堀溪(自然底質) |
| 後堀溪(三面光) | 後堀溪(三面光) |

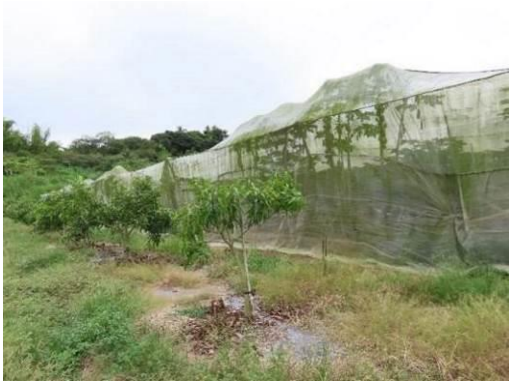
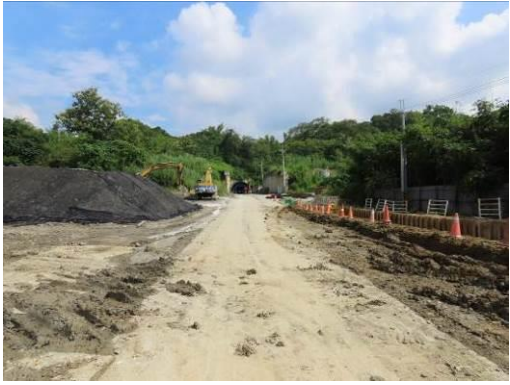
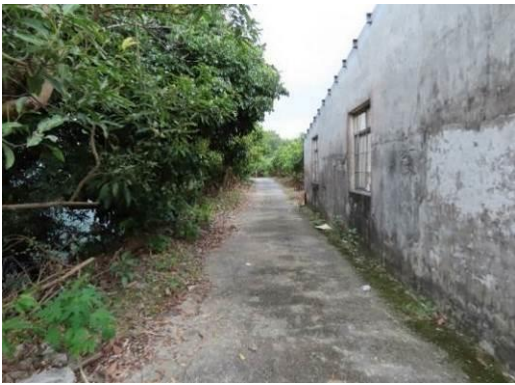
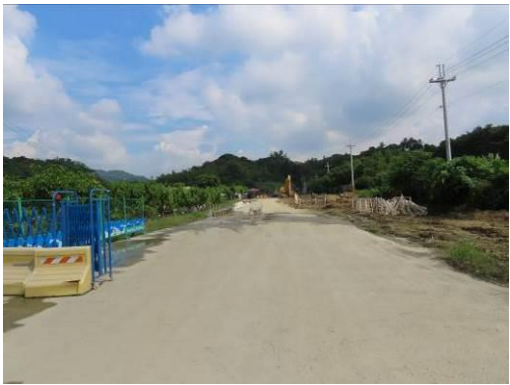
| 施工前(111.10.25) | 施工中(113.10.10) |
|---|---|
| 果園環境 | 施工便道(原果園環境) |
| 計畫終點道路 | 施工便道(計畫終點) |

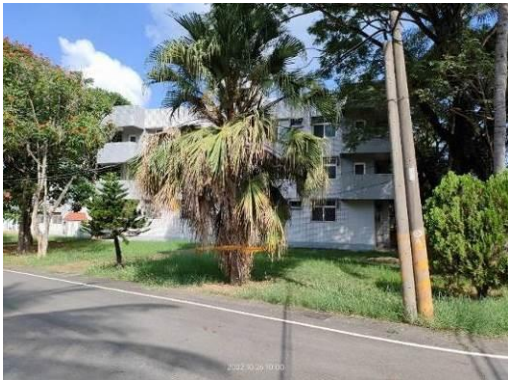
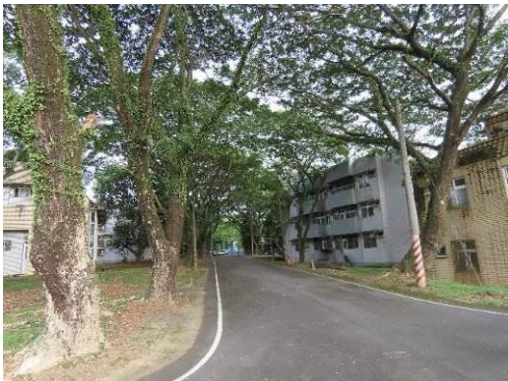
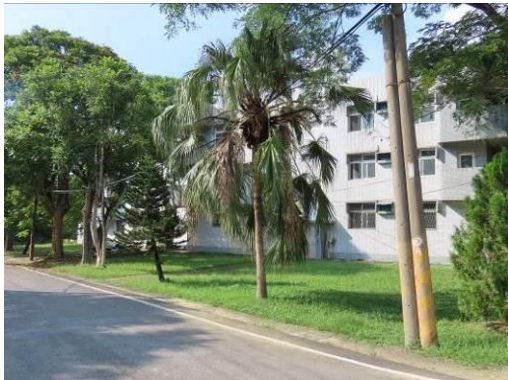
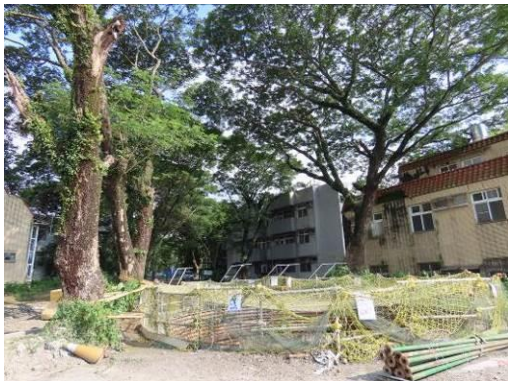
| 照片 | <p>【施工前】(111/10/25)</p> <p>蒲葵(VU)</p> <p>雨豆樹</p> | <p>【施工中】(113/10/10)</p> <p>蒲葵(VU)</p> <p>雨豆樹</p> |
| 說明 | 保全之雨豆樹大樹群及蒲葵皆未受到工程干擾，枝葉仍生長茂密，整體生長情形無異狀。 | |

| 友善措施 | 1. 【迴避】本計畫記錄之特稀有植物及大胸徑樹木，以原地保留為原則，開工前現場以黃色警示帶圈圍，並向施工人員宣導，避免施工車輛及機具誤傷林木樹冠層及夯實土壤，影響樹木正常生長。 | |

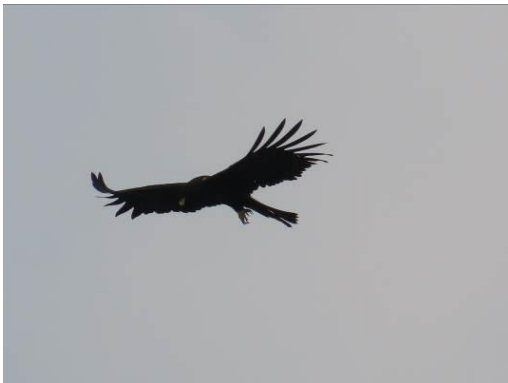
| 照片 | <p>【施工中】(113/10/10)</p> <p>林鵬</p> |
| 說明 | 施工單位確實執行，勘查時工區上空記錄有林鵬等高階獵食者盤旋活動，顯示整體工區生態系統仍維持良好。 |

| 友善措施 | 4. 【縮小】計畫範圍內記錄多種保育類野生生物，顯示整體環境良好，應以最小範圍施作為原則，盡量保留現有棲地環境。 |

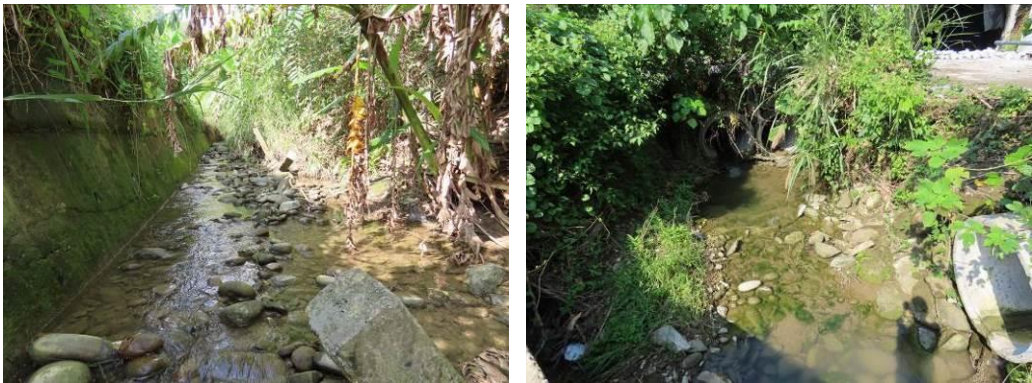
| 照片 | <p>【施工中】(113/10/10)</p> <p>上游自然底質良好      利用涵管維持常流水環境</p> |
| 說明 | 後堀溪水域環境維持良好，影響區域利用涵管維持常流水環境，且施工中勘查仍記錄多種水域生物及蔡氏澤蟹利用。 |

| 友善措施 | 5. 【減輕】後堀溪水域環境良好，且有多種水域生物及澤蟹利用，工程施作應盡量減少對澤蟹保護區之水域環境干擾，並維持水域常流水環境。 |

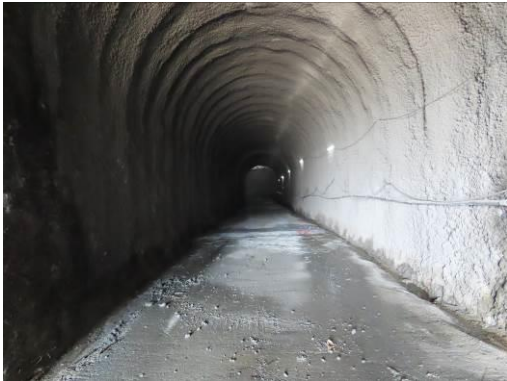
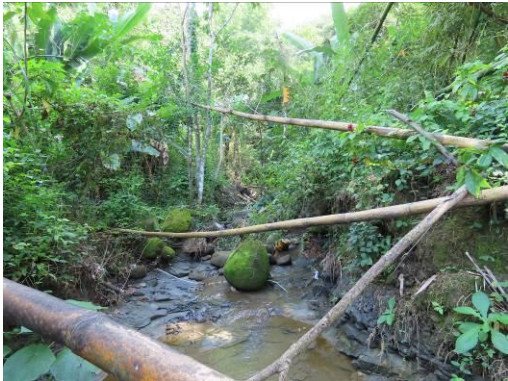
| 照片 | <p style="text-align: center;"><b>【施工中】(113/10/10)</b></p> <div style="display: flex; justify-content: space-around;"> </div> <div style="display: flex; justify-content: space-around; margin-top: 10px;"> <p>隧道止水灌漿工法</p> <p>後堀溪水域環境</p> </div> |
| 說明 | <p>施工單位隧道工程確實利用止水灌漿工法執行，後堀溪水域環境上下游皆有維持常流水，無受到工程影響。</p> |

| 友善措施 | 7. 【減輕】北寮龍鳳宮周邊及後堀溪記錄有澤蟹分布，工程沿線開挖應隨時監測地下水位，且工程採用止水灌漿工法，避免隧道施工造成地下水位永久洩降，進而造成地表水發生斷流，影響水域生態棲地。 |

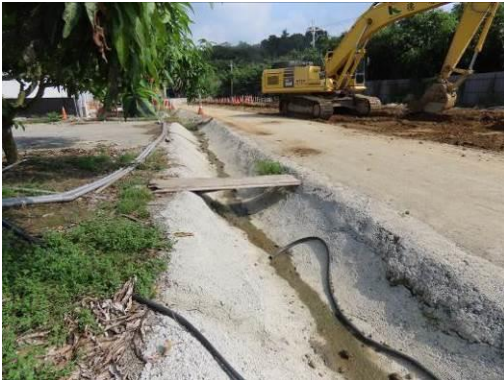
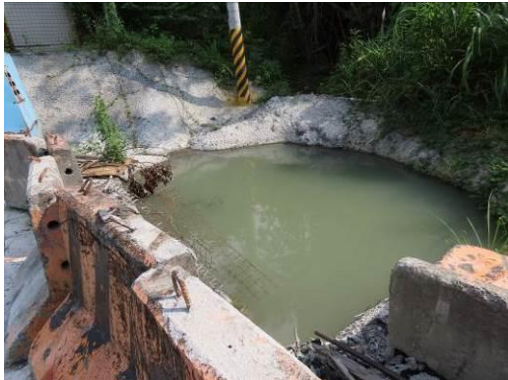
| 照片 | <p style="text-align: center;"><b>【施工中】(113/10/10)</b></p> <div style="display: flex; justify-content: space-around;"> </div> <div style="display: flex; justify-content: space-around; margin-top: 10px;"> <p>截流溝</p> <p>沉砂靜水池</p> </div> |
| 說明 | <p>施工單位確實執行，工區周邊設有截流溝導引至沉砂靜水設施，降低工程產生之逕流廢水對周邊水域環境的影響。</p> |

| 友善措施 | <p>8. <b>【減輕】</b>明挖段應妥善設置沉砂靜水設施，降低工程產生之逕流廢水對周邊水域環境的影響。</p> |

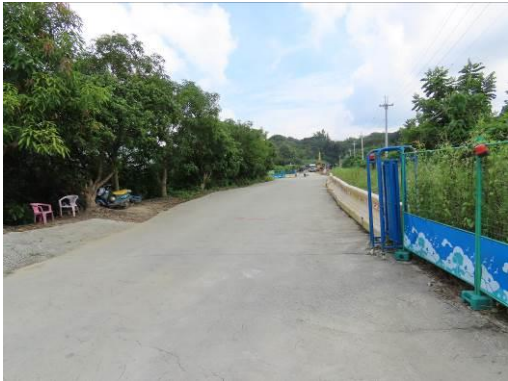
| 照片 | <p style="text-align: center;"><b>【施工中】(113/10/10)</b></p> <div style="text-align: center;"> </div> <p style="text-align: center; margin-top: 10px;">施工便道</p> |
| 說明 | <p>施工單位確實執行，施工使用既有道路拓寬做為施工便道。</p> |

| 友善措施 | <p>9. <b>【減輕】</b>施工應使用既有道路做為施工便道，不另行開闢施工便道，減少植被被剷除的面積。</p> |

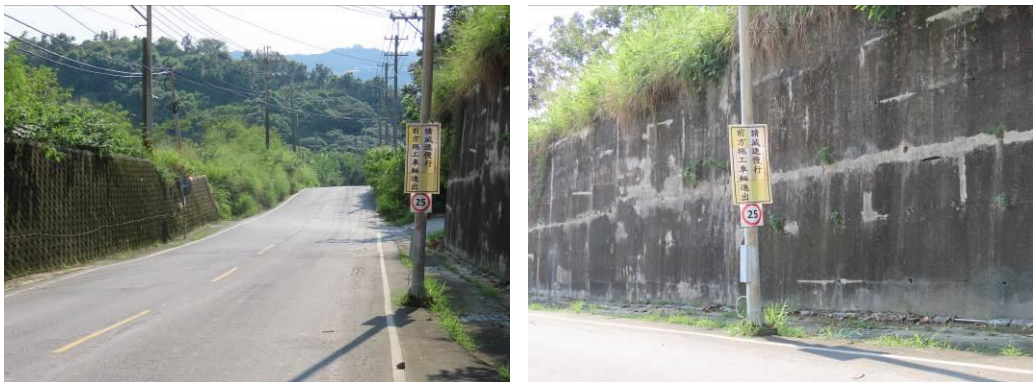
| 照片 | <p>【施工中】(113/10/10)</p> <p>工區道路張貼速限公告</p> |
| 說明 | 施工單位確實執行，並於工區道路張貼速限公告，限制車輛減速至 25 公里以下。 |

| 友善措施 | 10.【減輕】工區周圍速限每小時 30 公里以下，降低野生動物遭路殺的機率。 |

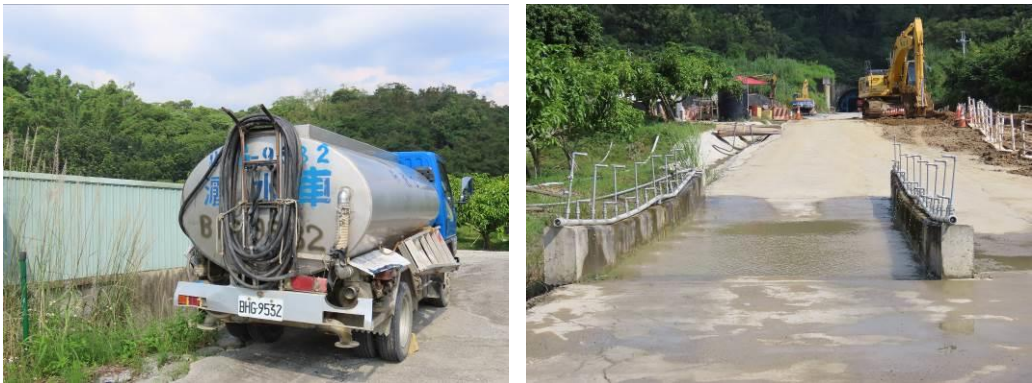
| 照片 | <p>【施工中】(113/10/10)</p> |
| 說明 | 施工單位確實執行，定時對施工道路及車輛進行灑水降低揚塵量，施工出入口設置車輛清洗平台，避免工區污泥污染工區外道路。 |

| 友善措施 | 12.【減輕】載運開挖粒料之車輛機具，應具備密閉車斗或使用防塵布及其他不透氣覆蓋物緊密覆蓋等防制設施，並定時對施工道路及車輛進行灑水降低揚塵量，避免林木葉表面遭揚塵覆蓋。 |

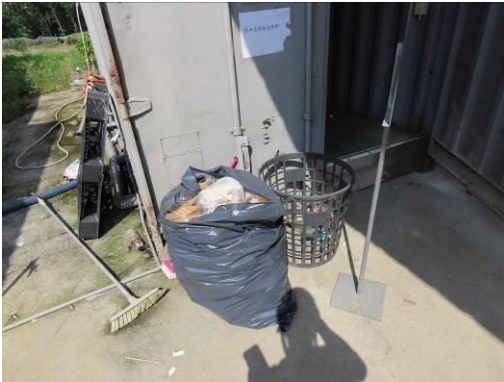
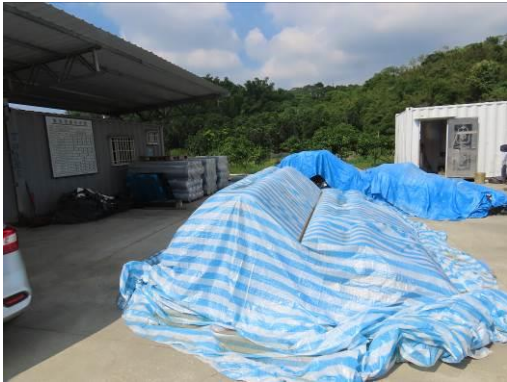
| 照片 | <p style="text-align: center;">【施工中】(113/10/10)</p> <div style="display: flex; justify-content: space-around; align-items: center;"> </div> <div style="display: flex; justify-content: space-around; align-items: center;"> <p>設置垃圾桶</p> <p>物料集中堆置</p> </div> | |
| 說明 | 施工單位確實進行垃圾分類，且於各工區環境皆設有垃圾桶等設施，施工物料堆置於規畫區內，工區環境衛生品質維護良好。 | |

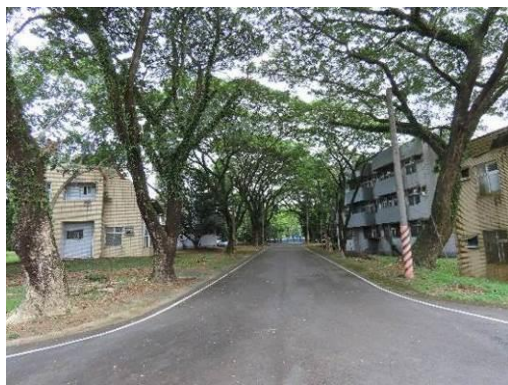
員工宿舍兩旁行道樹(111.10.25)

1. 員工宿舍道路兩旁樹木於工程施工前應要有相關保護措施或移植計畫，應盡量避免移除道路兩旁之行道樹。
2. 員工宿舍施工期間應保留員工進出之通道，規劃相關動線。

1. 員工宿舍兩旁樹木會盡量原地保留不破壞，其中達受保護樹木標準列為保全對象之樹木，以黃色警示帶進行圈圍標示，另外豎井上方會影響施工作業之樹冠幅會進行相關修枝作業。
2. 施工期間會預留員工進出動線，避免完全阻礙員工進出宿舍。

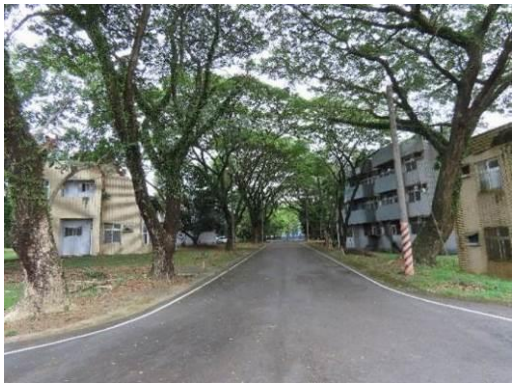
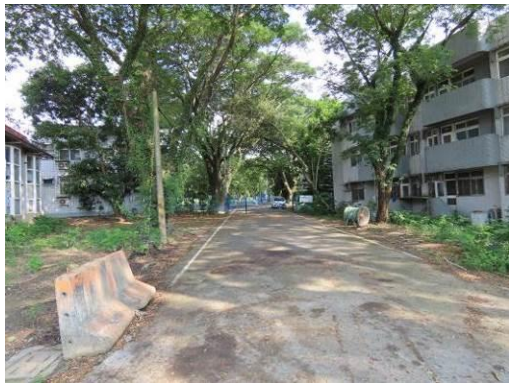
| 施工前(111.10.25) | 施工中(113.10.10) |
|---|---|
| 南化給水廠宿舍及道路 | 南化給水廠宿舍及道路 |

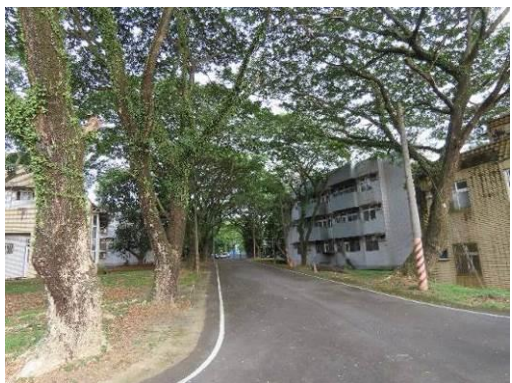
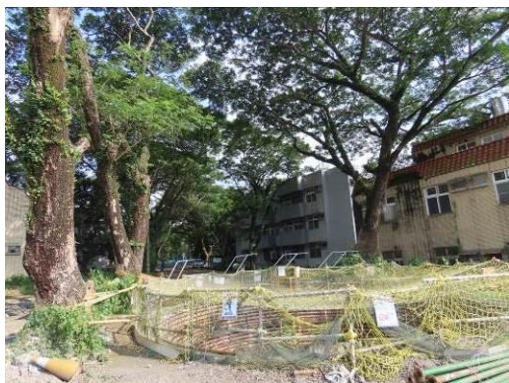
| 施工前(111.10.25) | 施工中(113.10.10) |
|---|---|
| 豎井口環境 | 豎井口環境 |

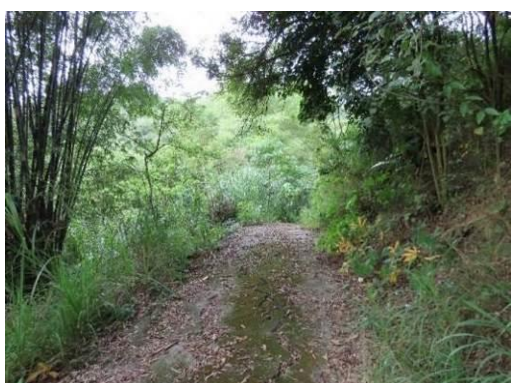
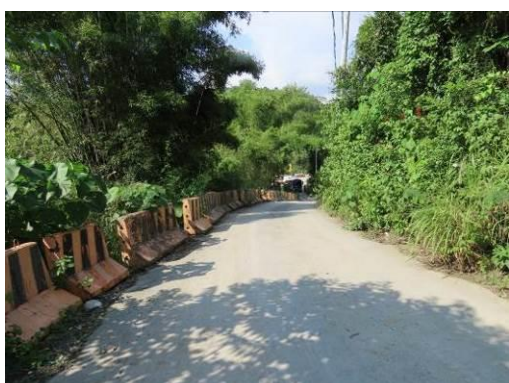
| 施工前(111.10.25) | 施工中(113.10.10) |
|---|---|
| 橫坑入口環境 | 橫坑入口環境 |

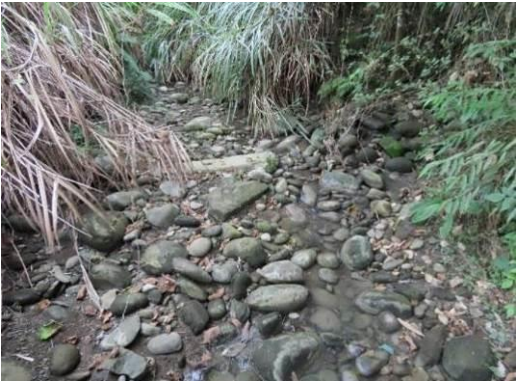
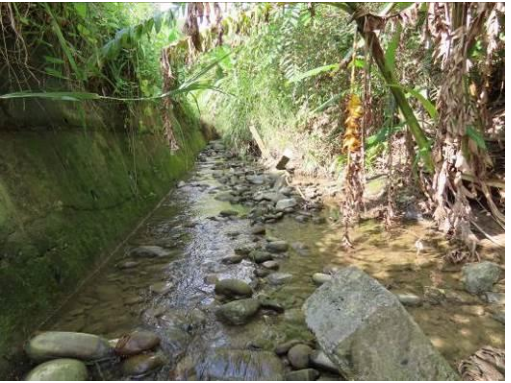
| <p>後堀溪(自然底質)</p> | <p>後堀溪(自然底質)</p> |

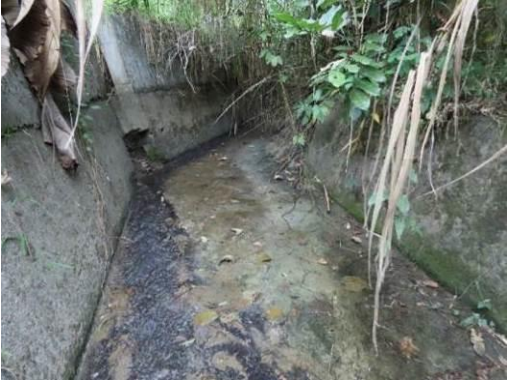
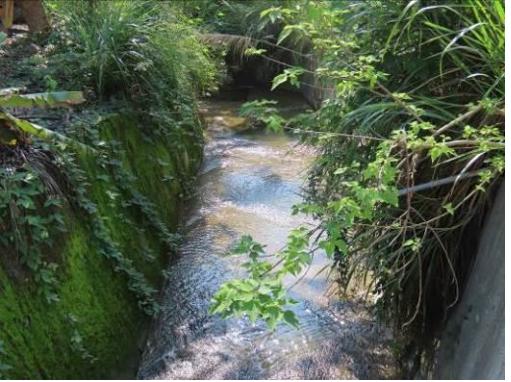
| <p>後堀溪(三面光)</p> | <p>後堀溪(三面光)</p> |

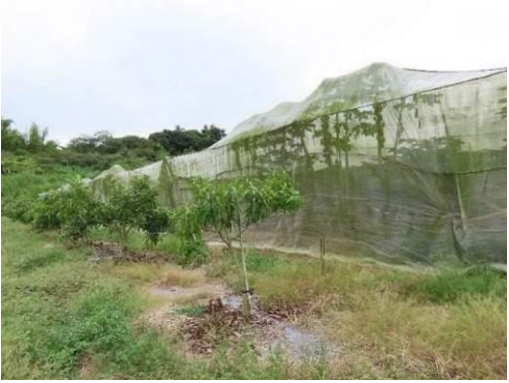
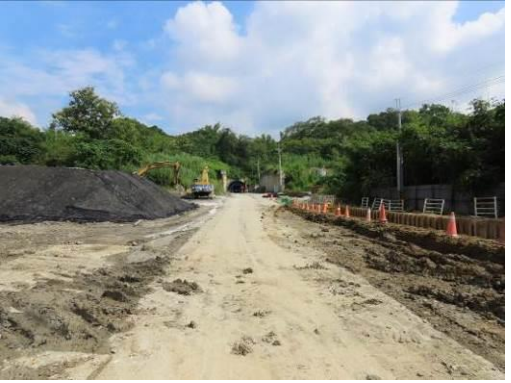
| <p>果園環境</p> | <p>施工便道(原果園環境)</p> |

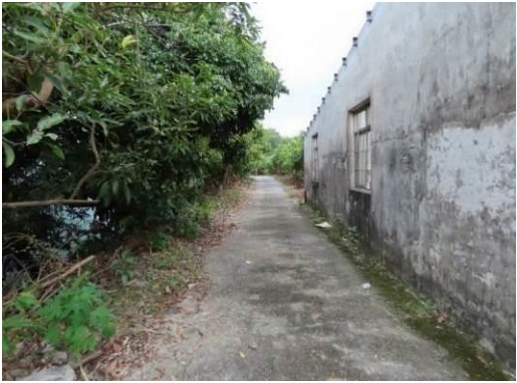
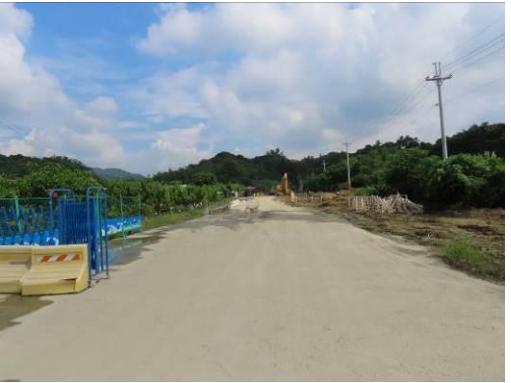
| <p>計畫終點道路</p> | <p>施工便道(計畫終點)</p> |

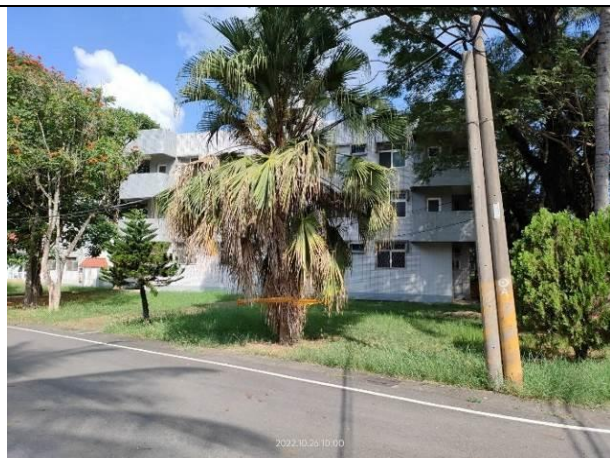
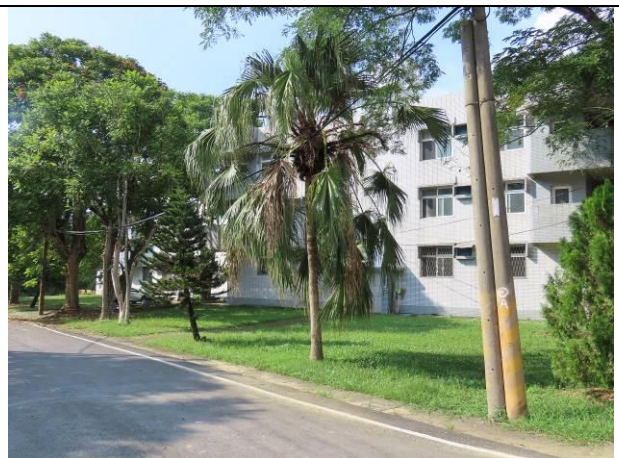
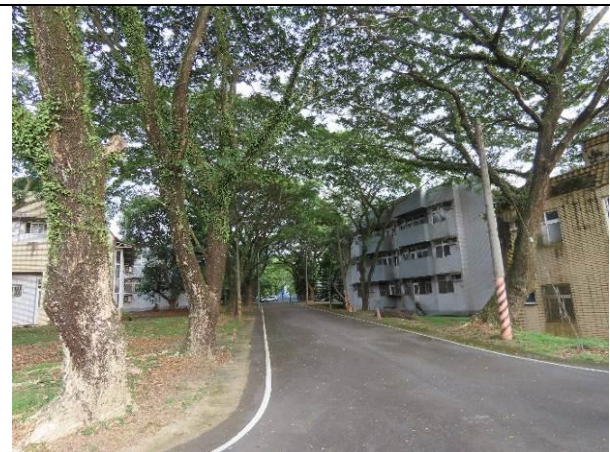
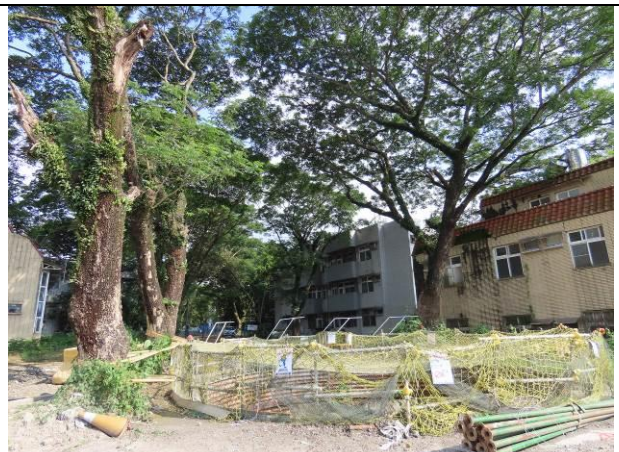
**5.生態保全對象之照片：拍攝日期 施工前 111 年 10 月 25 日至 26 日、施工中 113 年 10 月 10 日**

蒲葵(VU)

雨豆樹

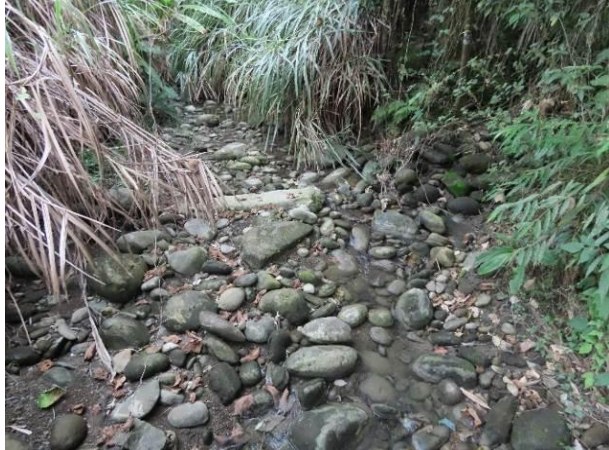
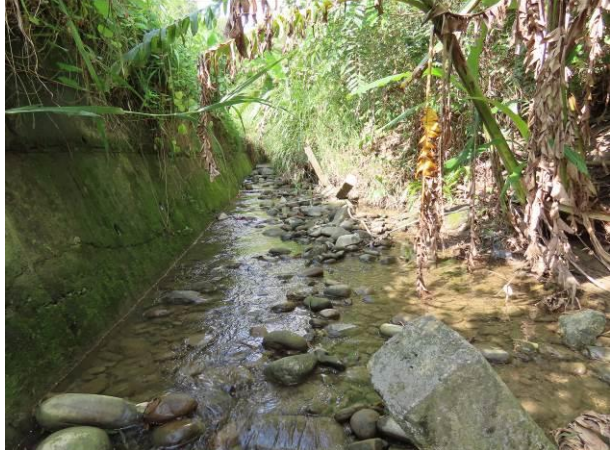
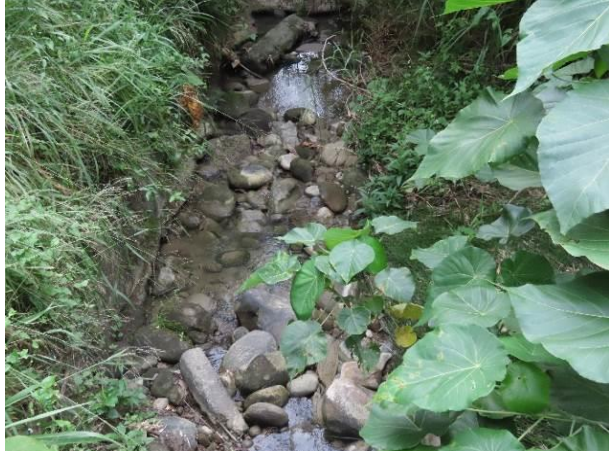
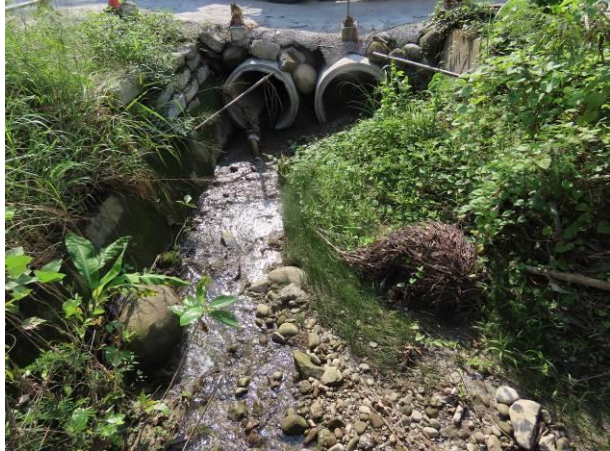
| 澤蟹保護區段(後堀溪版橋上游)<br>TWD97 座標 X：198380，Y：2553551 | 澤蟹保護區段(後堀溪版橋上游)<br>TWD97 座標 X：198380，Y：2553551 |
| 澤蟹保護區段(後堀溪版橋下游)<br>TWD97 座標 X：198380，Y：2553551 | 澤蟹保護區段(後堀溪版橋下游)<br>TWD97 座標 X：198380，Y：2553551 |

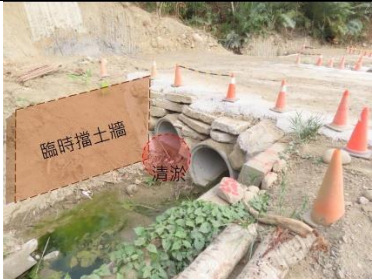
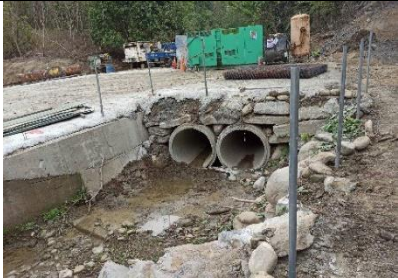
| 異常狀況說明 | <p>● 於 112 年 4 月 25 日進場現勘發現工區後堀溪澤蟹保護區段既有版橋上下游各施作 1 座涵管橋作為施工便道使用，違反自主檢查表第 2 項所提「後堀溪水域環境良好，且有多種水域生物及澤蟹利用，工程施作應盡量減少對澤蟹保護區之水域環境干擾，並維持水域常流水環境」之友善措施內容。</p> <p>● 涵管橋導致澤蟹保護區段水域棲地大幅縮減，且邊坡土石滑落水域環境，水流無法順利流動造成水質優養化，使整體水域棲地劣化，恐無法提供當地澤蟹等水域生物棲息等生態議題。</p> <p>● 經詢問施工廠商後，瞭解因該工區為橫坑隧道口，故為相關大型機具需進出之動線，既有版橋空間不符合大型機具作業所需之空間，故施作 2 座涵管橋。</p> <p>下游端涵管橋</p> <p>上游端涵管橋</p> | 解決對策 | <p>1. 邊坡應設置臨時擋土牆設施，避免土石不斷滑落至水域環境，導致水流無法順利進入涵管排至下游端。</p> <p>2. 目前土砂堵塞有堵塞涵管出入口之情形，建議以人力挖掘方式清疏涵管，維持水流能順利通過。</p> <p>示意圖</p> <p>3. 優養化嚴重區段在改善涵管堵塞，增加水流流動情形後，應可減緩優養化，若優養化未獲得立即改善，建議可於上方鋪設防塵網，減緩陽光直射水域棲地，造成藻類大量生長。</p> <p>示意圖</p> <p>4. 目前泥沙堆積掩埋底質情形較為嚴重，建議以人力方式拋放塊石，改善底質環境，增加澤蟹躲藏之空間。</p> <p>5. 限制現有水域棲地之工程影響範圍，避免影響再度擴</p> |

| | <br>改善前 | <br>改善後 | |

| 複查結果及應採行動 | 土砂有堵塞涵管出入口之情形，以人力挖掘方式清疏涵管，維持水流。 | | |

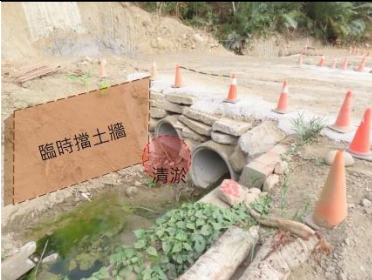
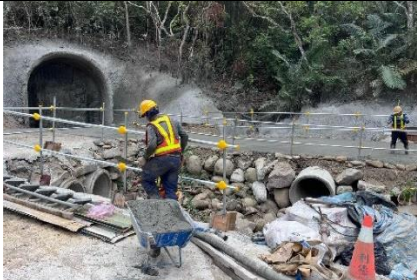
| | <br>改善前 | <br>改善後 | |

| 複查結果及應採行動 | 人力方式拋放塊石，改善底質環境，增加澤蟹躲藏之空間。 | | |

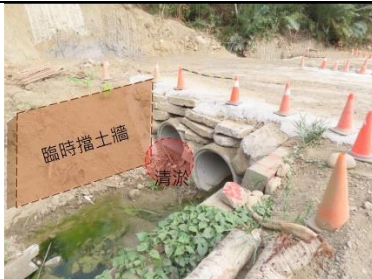
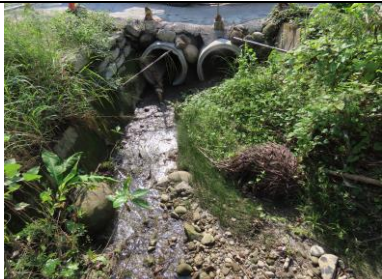
| | <br>改善前 | <br>改善後 | |

| 複查結果及應採行動 | 維持常流水環境。 | | |

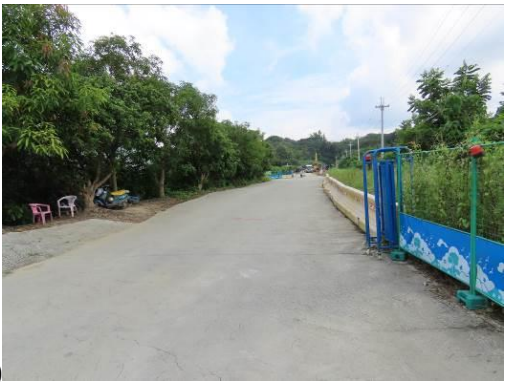
| 範圍<br>限制<br>現地<br>照片<br>(施<br>工便<br>道及<br>堆置<br>區)<br>(拍<br>攝日<br>期) | <p>(1)</p> | <p>(1)施工使用既有道路拓寬做為施工便道。</p> | |

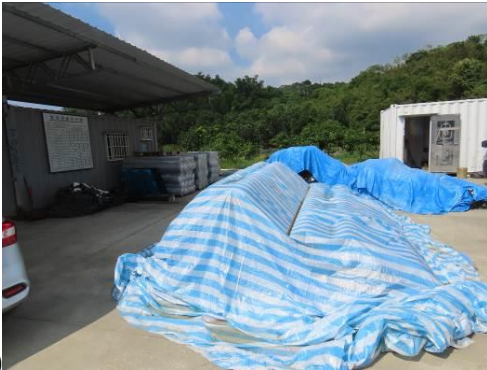
| | <div>(2)</div> <div>(拍攝日期：113/10/10)</div> | (2)施工物料施堆置於規畫區內。 | |

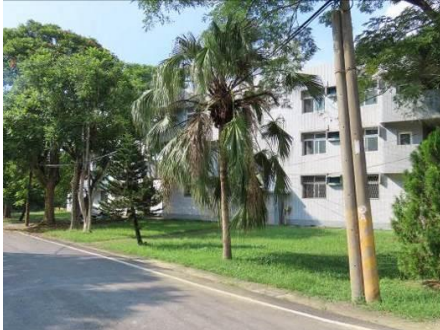
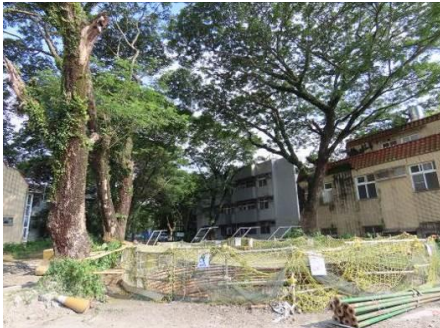
| | | | 蒲葵(VU)<br><br>雨豆樹 |

| 生態<br>保全<br>對象 | 【迴避】本計畫記錄之特稀有植物及大胸徑樹木，以原地保留為原則，開工前現場以黃色警示帶圈圍，並向施工人員宣導，避免施工車輛及機具誤傷林木樹冠層及夯實土壤，影響樹木正常生長。 | 保全之雨豆樹大樹群及蒲葵皆未受到工程干擾，枝葉仍生長茂密，整體生長情形無異狀。 | (113/10/10)<br> |

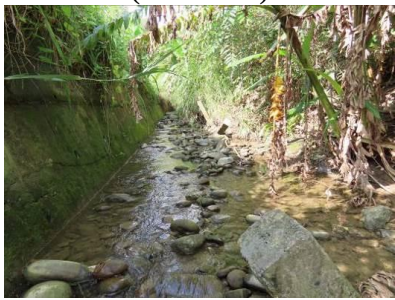
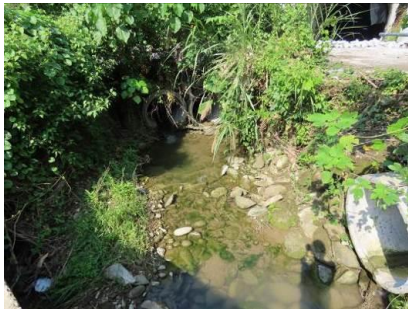
| | <p>【減輕】後堀溪水域環境良好，且有多種水域生物及澤蟹利用，工程施作應盡量減少對澤蟹保護區之水域環境干擾，並維持水域常流水環境。</p> | <p>後堀溪水域環境維持良好，影響區域利用涵管維持常流水環境，且施工中勘查仍記錄多種水域生物及澤蟹利用。</p> | <p>(113/10/10)</p> <p>上游自然底質良好</p> <p>利用涵管維持常流水環境</p> |

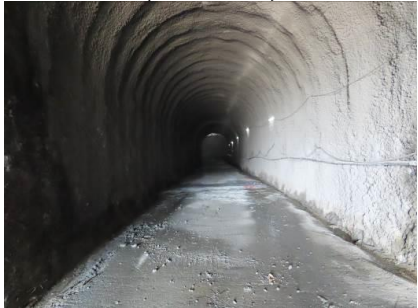
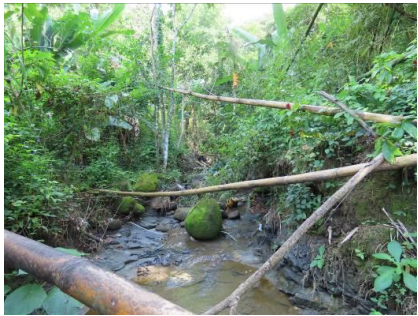
| | <p>【減輕】北寮龍鳳宮周邊及後堀溪記錄有澤蟹分布，工程沿線開挖應隨時監測地下水位，且工程採用止水灌漿工法，避免隧道施工造成地下水位永久洩降，進而造成地表水發生斷流，影響水域生態棲地。</p> | <p>施工單位隧道工程確實利用止水灌漿工法執行，後堀溪水域環境上下游皆有維持常流水，無受到工程影響。</p> | <p>(113/10/10)</p> <p>隧道止水灌漿工法</p> <p>後堀溪水域環境</p> |

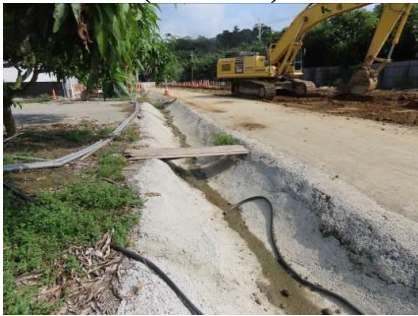
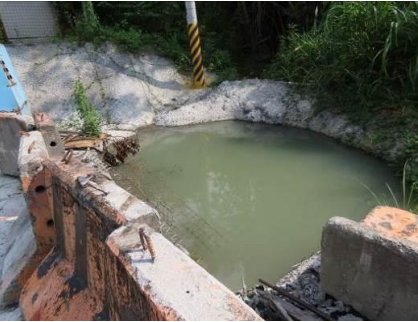
| 生態友善措施 | <p>【減輕】明挖段應妥善設置沉砂靜水設施，降低工程產生之逕流廢水對周邊水域環境的影響。</p> | <p>施工單位確實執行，工區周邊設有截流溝導引至沉沙淨水設施，降低工程產生之逕流廢水對周邊水域環境的影響。</p> | <p>(113/10/10)</p> <p>截流溝</p> <p>沉沙淨水池</p> |

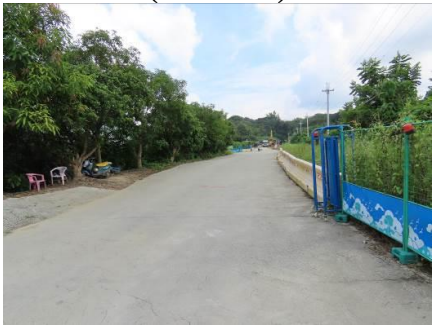
| | <p>【減輕】施工應使用既有道路做為施工便道，不另行開闢施工便道，減少植被被剷除的面積。</p> | <p>施工單位確實執行，施工使用既有道路拓寬做為施工便道。</p> | <p>(113/10/10)</p> <p>施工便道</p> |

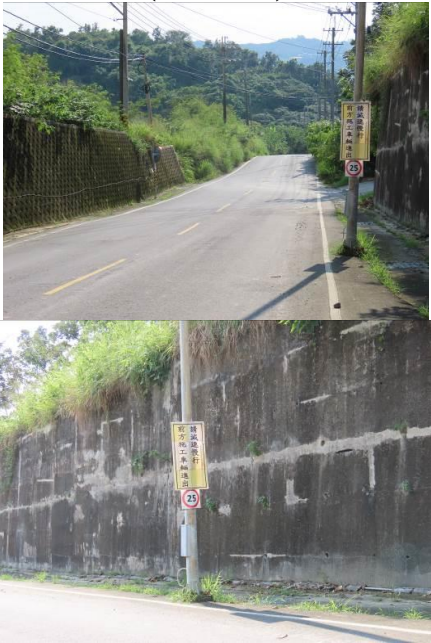
| | <p>【減輕】工區周圍速限每小時 30 公里以下，降低野生動物遭路殺的機率。</p> | <p>施工單位確實執行，並於工區道路張貼速限公告，限制車輛減速至 25 公里以下。</p> | <p>(113/10/10)</p> <p>工區道路張貼速限公告</p> |

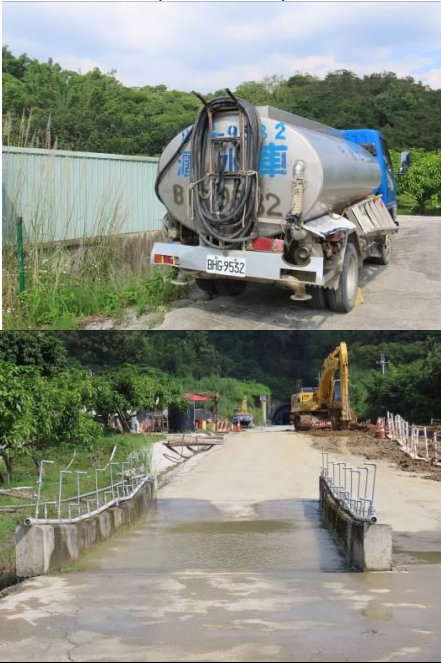
| | <p>【減輕】載運開挖粒料之車輛機具，應具備密閉車斗或使用防塵布及其他不透氣覆蓋物緊密覆蓋等防制設施，並定時對施工道路及車輛進行灑水降低揚塵量，避免林木葉表面遭揚塵覆蓋。</p> | <p>施工單位確實執行，定時對施工道路及車輛進行灑水降低揚塵量，施工出入口設置車輛清洗平台，避免工區污泥污染工區外道路。</p> | <p>(113/10/10)</p> |

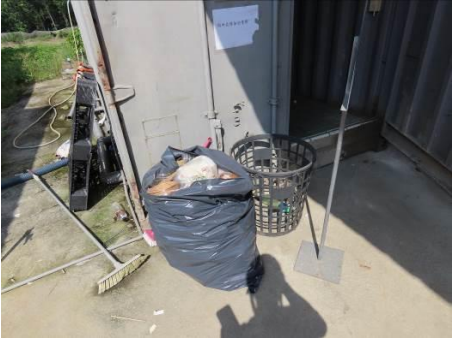
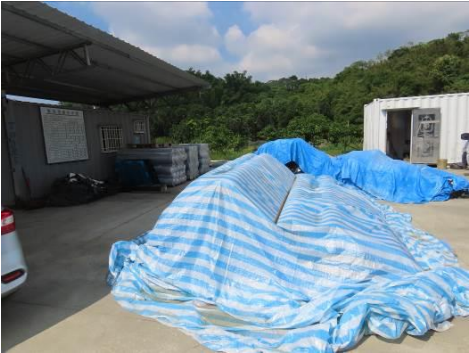
| | <p>【減輕】施工期間產生之工程及民生廢棄物集中並帶離現場，禁止埋入土層，或以任何形式滯留現場，降低野生動物誤傷或誤食之風險，並於完工</p> | <p>施工單位確實進行垃圾分類，且於各工區環境皆設有垃圾桶等設施，施工物料施堆置於規畫區內，工區環境衛生品質維</p> | |

| | 驗收時須查核周遭垃圾及工程廢棄物等是否已清除乾淨。 | 護良好。 | (113/10/10)<br><br>設置垃圾桶<br><br>物料集中堆置 |
